Informe Técnico N° A7149

INFORME COMPLEMENTARIO DEL DESLIZAMIENTO Y REPTACIÓN DE SUELOS EN EL SECTOR SOCOSBAMBA-PISCOBAMBA

Región Áncash
Provincia Mariscal Luzuriaga
Distrito Piscobamba

Elaborado por la Dirección de Geología Ambiental y Riesgo Geológico del INGEMMET

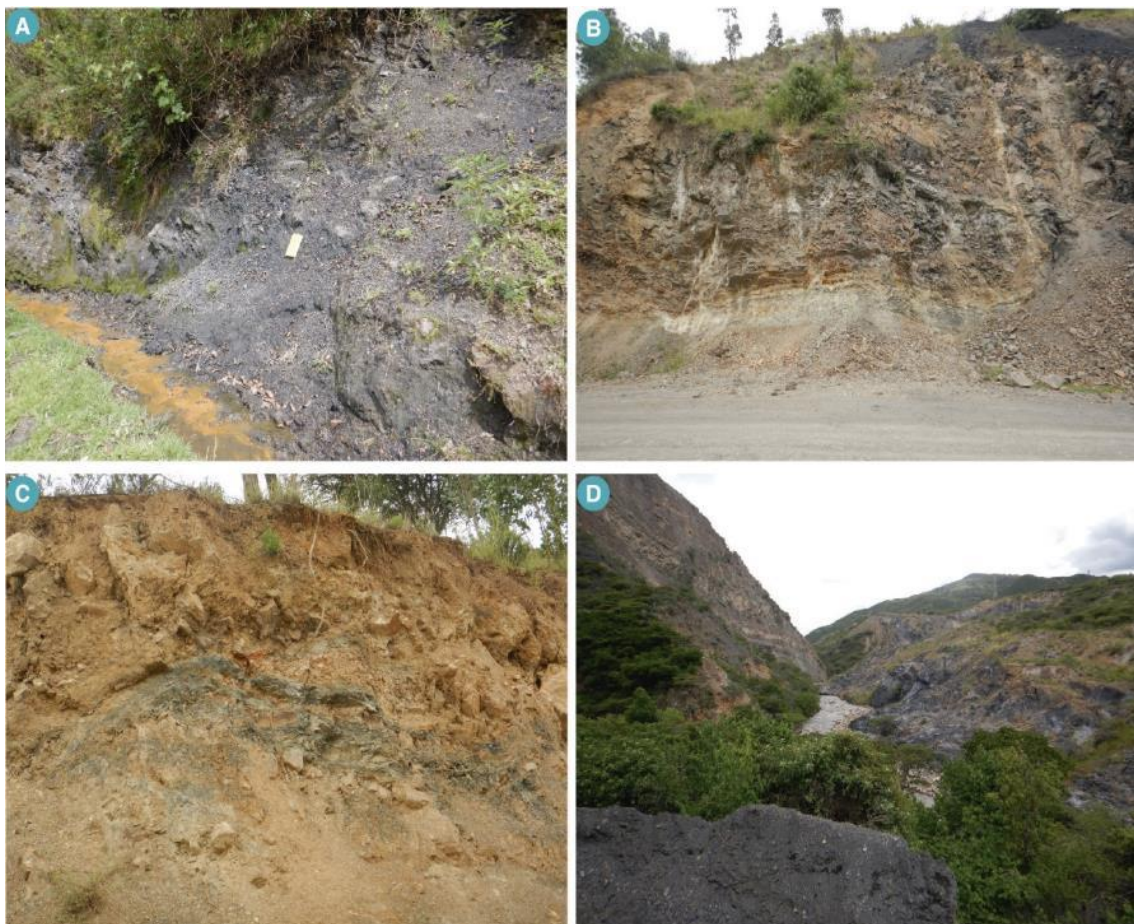
Localmente, se observó areniscas cuarzosas de grano fino que afloran dispersamente en el sector de estudio, estas se encuentran muy fracturadas y moderadamente meteorizadas, son capas delgadas que llegan a un máximo de 50 cm, se encuentran intercaladas por estratos de lutitas negras deleznable y meteorizadas (figura 3: A-D).

Figura 03. Muestra: A). Lutitas negras pizarrosas, altamente fracturadas y meteorizadas de la Formación Chicama; B) Intercalación de areniscas y lutitas en el corte de carretera Socosbamba-Piscobamba, las areniscas se encuentran fracturadas y altamente meteorizadas; C) lutitas pizarrosas deleznales cubiertas por suelos coluvio-deluviales conformados por bloques de areniscas (~1 m, de diámetro) envueltos en una matriz limoarcillosa plástica y cohesiva; D) areniscas de la Formación Chicama en la margen derecha del río Pomabamba.
