Informe Técnico N° A7342

EVALUACIÓN DE PELIGROS GEOLÓGICOS POR REPTACIÓN DE SUELOS EN EL CASERÍO MUSUNGATE

Departamento Cajamarca
Provincia Cutervo
Distrito San Juan de Cutervo

DICIEMBRE
2022

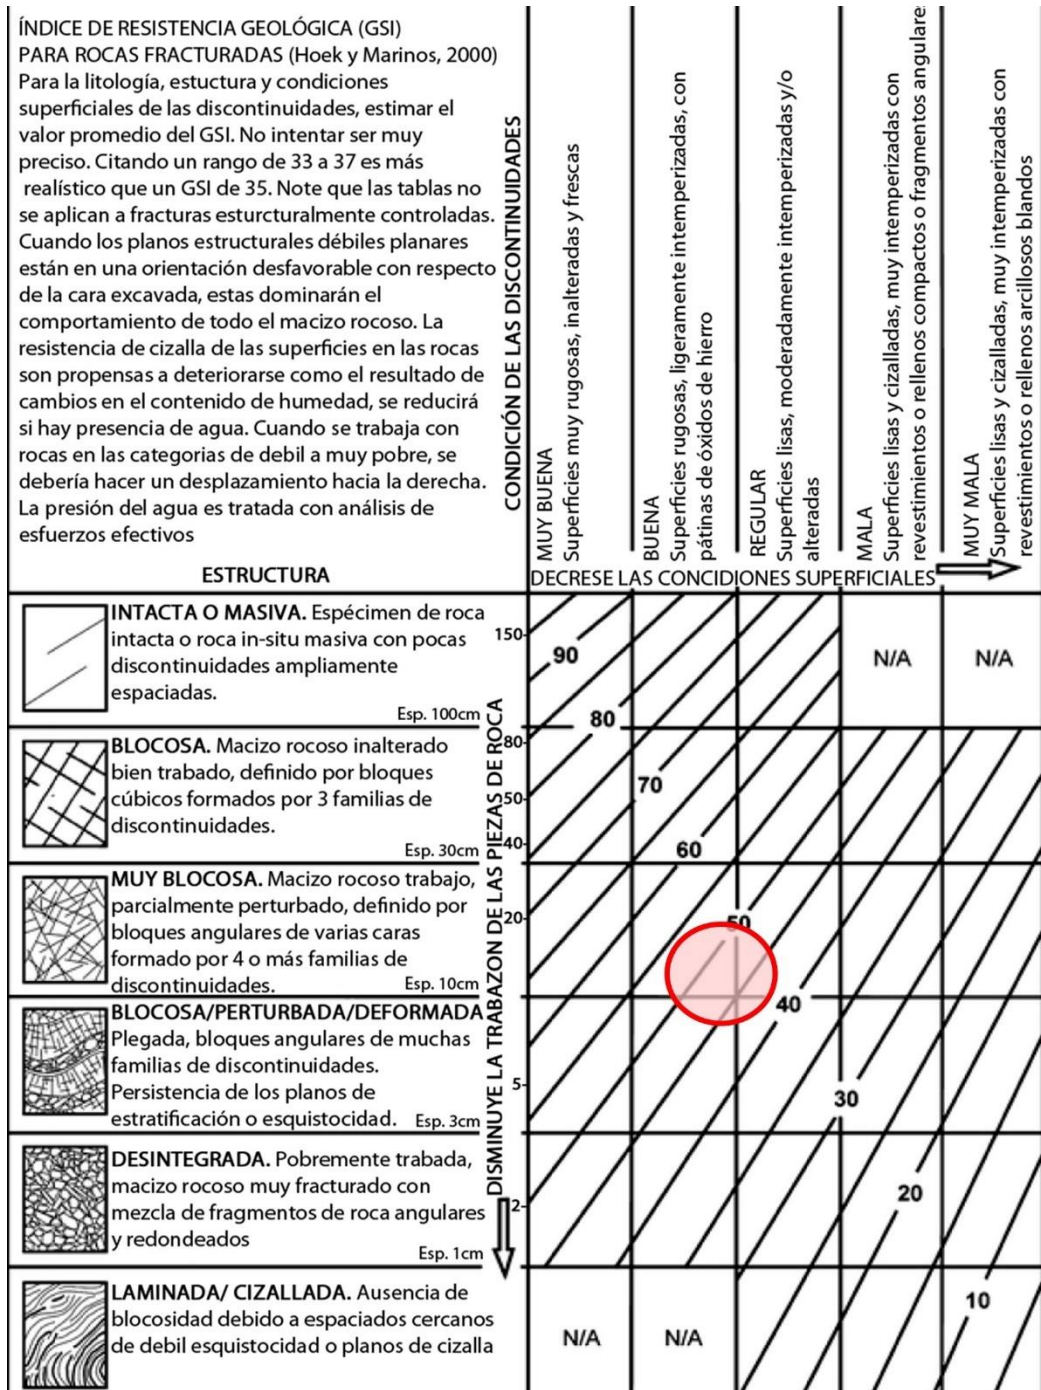
Sus discontinuidades están abiertas o con rellenos de óxidos o suelos inconsolidados, por lo que su Índice de Resistencia Geológica es regular (GSI de 48) (Gráfico 2).

Gráfico 2. Estructura y calidad de las discontinuidades de los macizos rocosos de la Formación Oyotún (Jm-o), GSI promedio de 48. **Fuente:** Tabla del Índice Geológico de Resistencia GSI (Hoek, 2007).

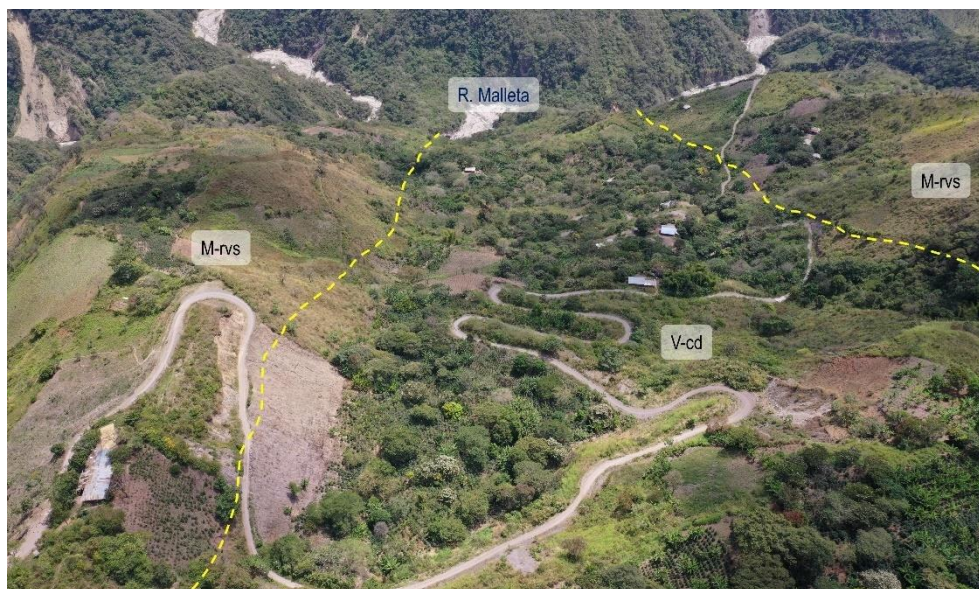
Figura 5. Vista de las geoformas de Montaña en rocas volcánico sedimentarias (M-rvs) y vertiente o piedemonte coluviodeluvial (V-cd).

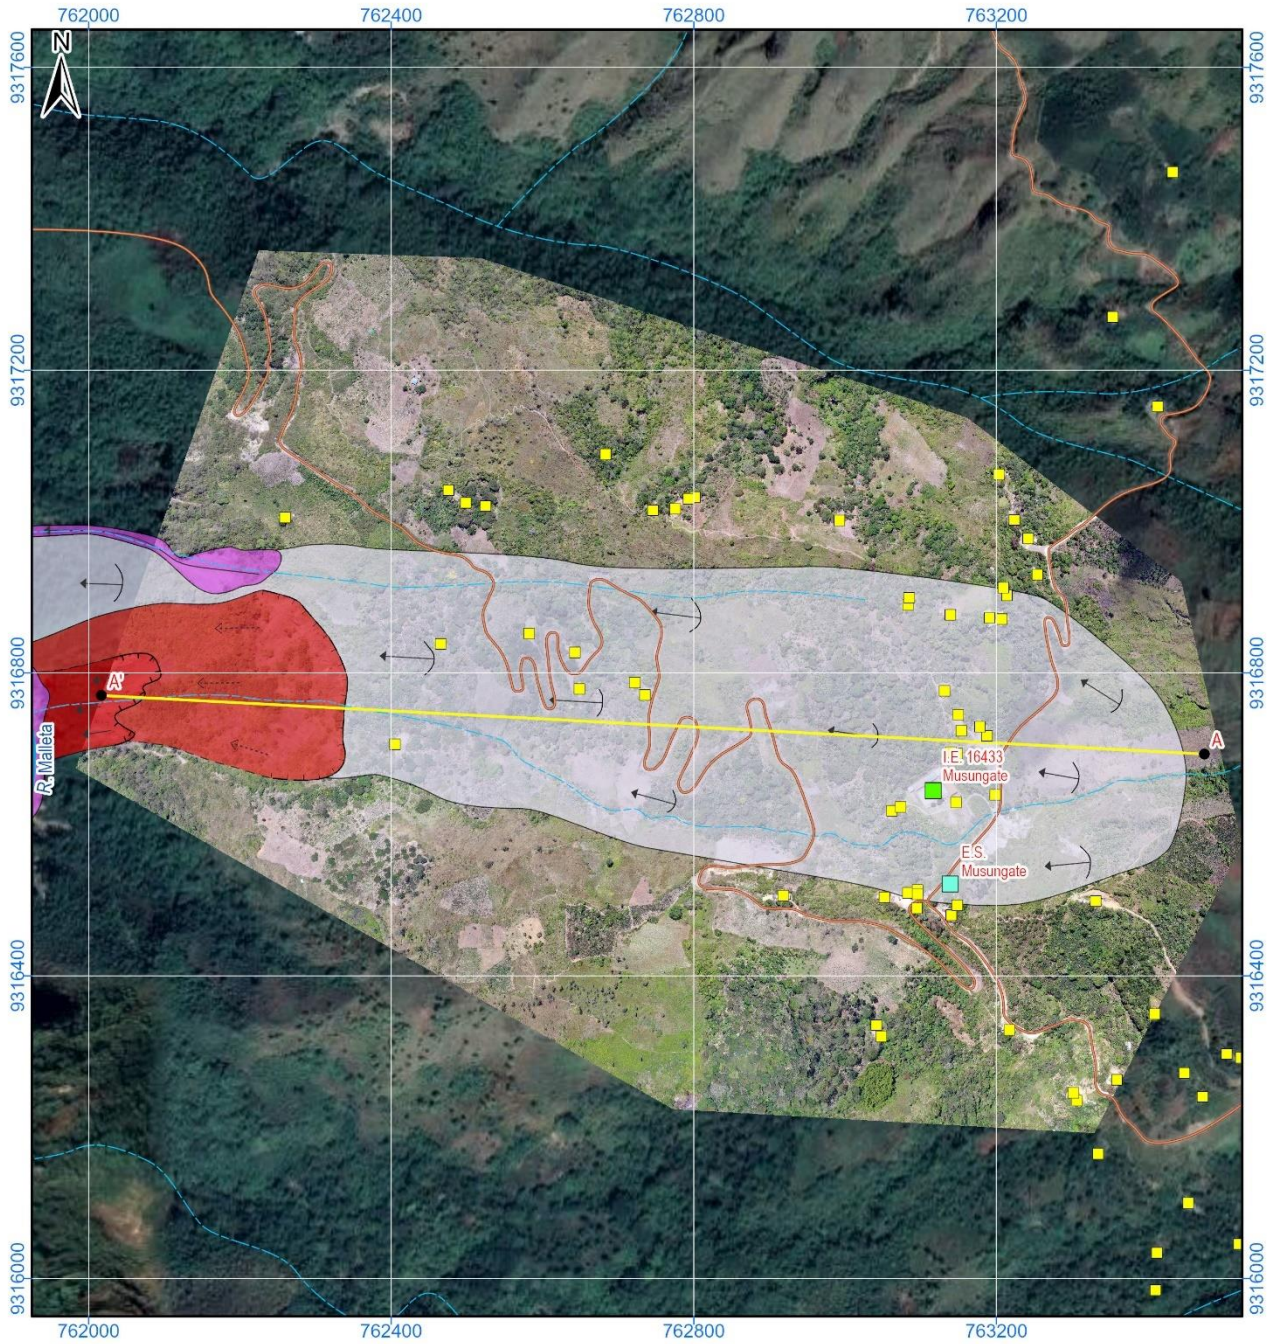
SECTOR ENERGÍA Y MINAS INGEMMET INSTITUTO GEOLÓGICO, MINERO Y METALÚRGICO DIRECCIÓN DE GEOLOGÍA AMBIENTAL Y RIESGO GEOLÓGICO EVALUACIÓN DE PELIGROS GEOLÓGICOS A NIVEL NACIONAL CAJAMARCA - CUTERVO - SAN JUAN DE CUTERVO	
MAPA DE PELIGROS GEOLÓGICOS	
Elaboración: Elvis Alcántara	Revisión: Luis León
Proyección: UTM - Zona 17 Sur	Datum: WGS 84
Escala: 1/10,000	Versión digital: 2022
MAPA 4

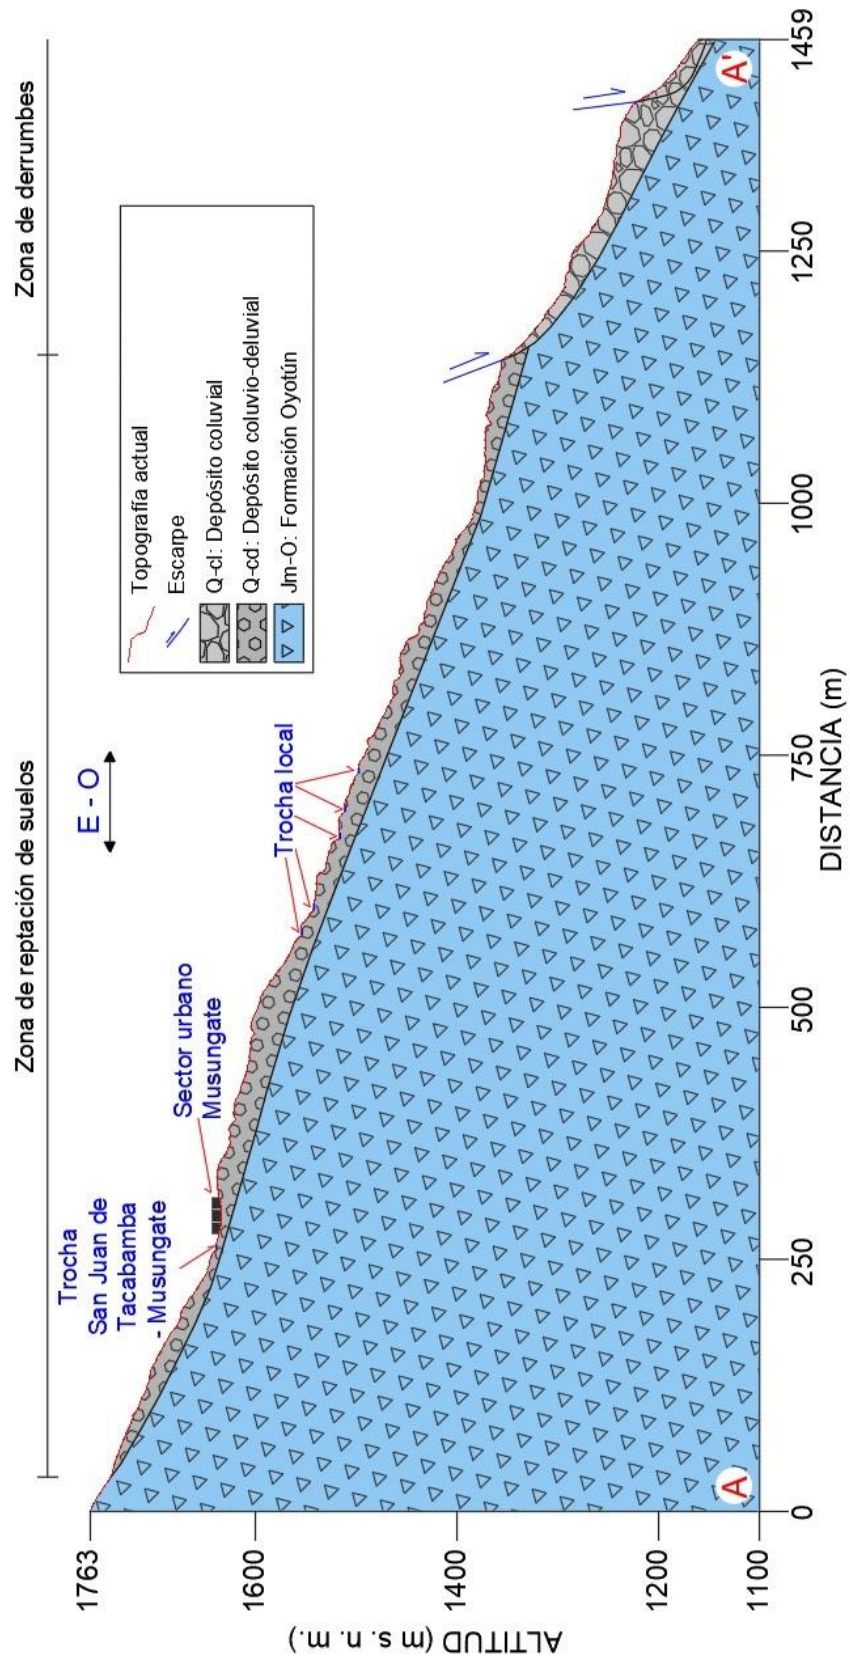
En el perfil longitudinal A-A' Anexo 1 (Figura 11), se muestra una extensión de 630 m de la zona con reptación de suelos, así como la distribución de los materiales geológicos (Formación Oyotún).

Figura 11. Perfil longitudinal A-A' en el caserío Musungate.

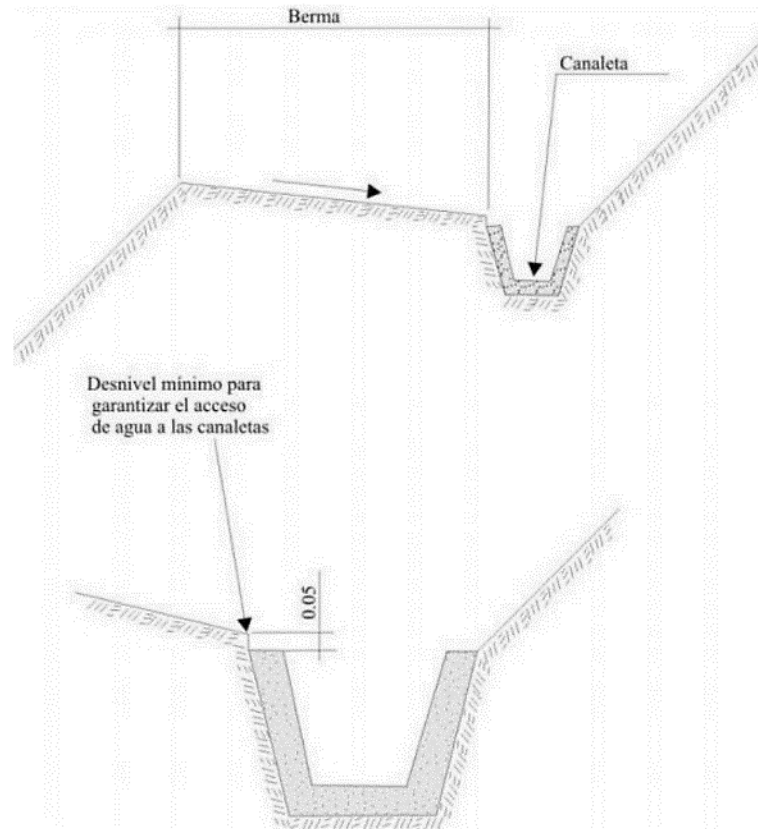
Figura 12. Detalle una canaleta de drenaje superficial (zanjas de coronación). Tomado de INGEMMET (2000).

- a. Construir drenes de coronación en las cabeceras de las zonas con reptaciones y derrumbes evaluados, con una sección de concreto armado u otro material impermeable (como geomembranas o arcillas), a fin de evitar filtraciones (Anexo 2A – Figura 12), además de programar continuos trabajos de mantenimiento en estos.
- b. Reforestar las laderas de montaña con especies nativas y de raíces densas (Anexo 2b – figura 13 y fotografía 7).
- c. Reubicar a la institución educativa 16433 Musungate y al puesto de salud Musungate fuera de la zona de reptación.
- d. Prohibir el riego por inundación en la zona con reptación de suelos y áreas contiguas.
- e. Elaborar un informe de evaluación de riesgos EVAR para determinar las medidas de control adecuadas a largo plazo.

Las zanjas construidas permiten la recolección de aguas superficiales, captan la escorrentía tanto de la ladera, como de la cuenca de drenaje arriba del talud y desvía el agua a las quebradas adyacentes al cuerpo de la zona afectada, evitando su infiltración, captando el agua de escorrentía, llevándola a un sitio lejos del movimiento. Éstas deben ser construidas en la parte superior de la zona en movimiento (Figura 12). En las obras construidas - zanjas de drenaje es necesario impermeabilizar la caja hidráulica captando y evitando totalmente la infiltración de las aguas de escurrimiento la ladera, según las imágenes adjuntas.
