Trabajo Fin de Grado

VARADA POR CAUSA METEOROLÓGICA

GROUNDING DUE TO A METEOROLOGICAL CAUSE

Autor: Pedro de Alcántara Montaner Lemm

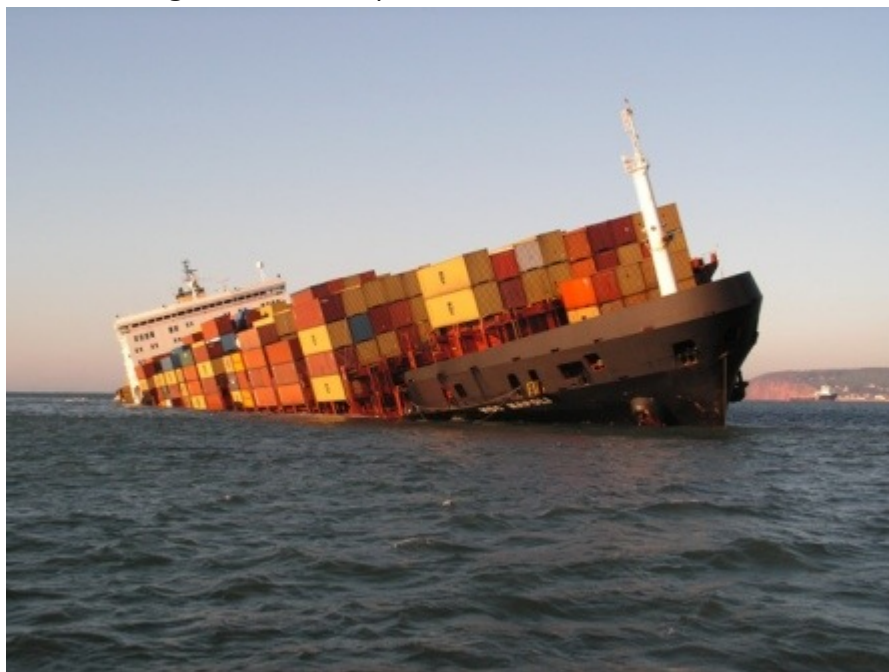
Imagen 46: MSC Napoli hundiéndose antes de la varada.

En el mes de enero de 2007, mientras se encontraba navegando por el Canal Inglés, las condiciones meteorológicas, de carácter fuerte, generaron un colapso en

el torso el buque y, por tanto, daños estructurales graves. Cerca de las aguas de Cornwall County, el buque emitió una llamada Distress que tuvo respuesta inmediata, no obstante, a causa de la situación adversa de la meteorología, no se pudo llevar a cabo el plan inicial de remolcarlo hasta el puerto de Dorset County y se tuvo que decidir por una varada deliberada en aguas de la bahía de Lyme.

A causa del daño estructural que el buque presentó, no tardaron los tanques en derramar aceites y líquidos nocivos para el medio ambiente, junto con sustancias y materiales extremadamente tóxicos. Y, a pesar de que no hubo bajas de la tripulación, al situarse el buque en un lugar declarado Patrimonio de la Humanidad por la UNESCO, las consecuencias del accidente resultaron ser muy graves.

Al final se consiguieron retirar más de 3500 toneladas de combustible, al igual que con los contenedores. Tras 5 meses de operaciones, el buque fue reflotado tras parchearlo y bombearlo, y finalmente lo fondearon en las cercanías del lugar de la varada. No obstante, al no haber realizado un plan de post-reflotamiento, el nuevo paradero del buque era una incógnita y por ello, debido al mal estado del buque (encontraron una grieta de tres metros de largo en el casco que atravesaba el buque de lado a lado por la quilla), que presentaba numerosos daños, se decidió vararlo de nuevo cerca de la playa de Branscombe.

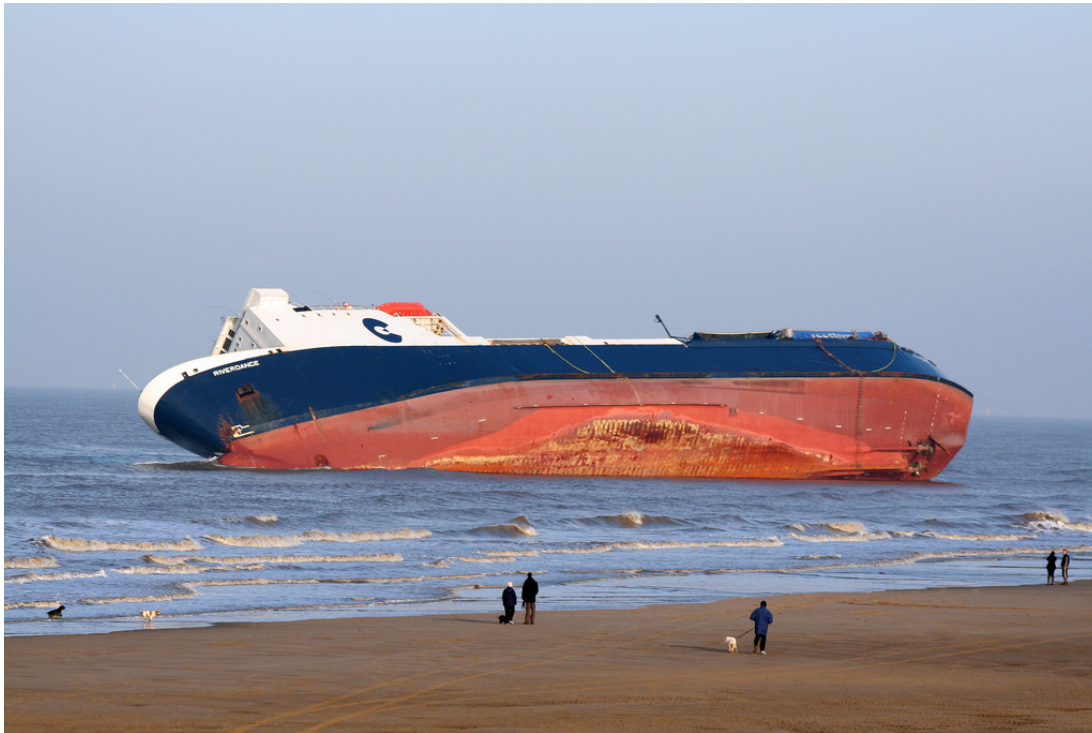
Imagen 48: Riverdance varado en la playa de Blackpool.

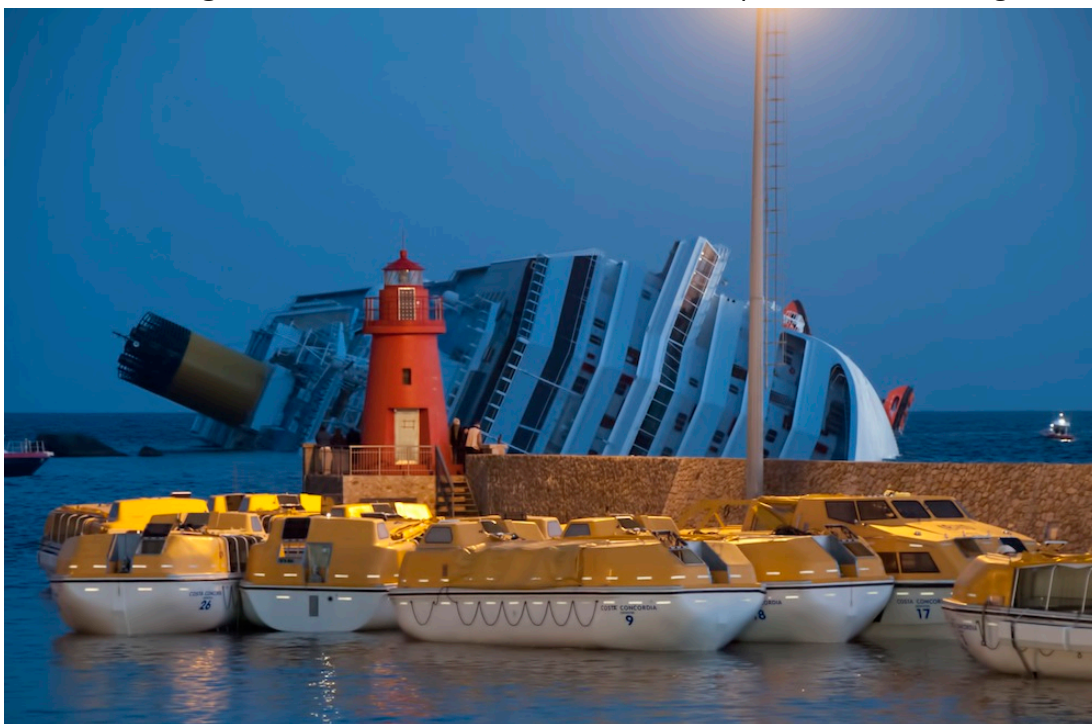
Imagen 49: Costa Concordia varado frente al puerto de Isla de Giglio.

Tras la varada, se pudieron drenar hasta 2.000.000 T de hidrocarburos y fluidos oleosos. Los buzos sellaron tanques, grietas tras aplicar *“hot tapping”* por todos los tanques del buque.

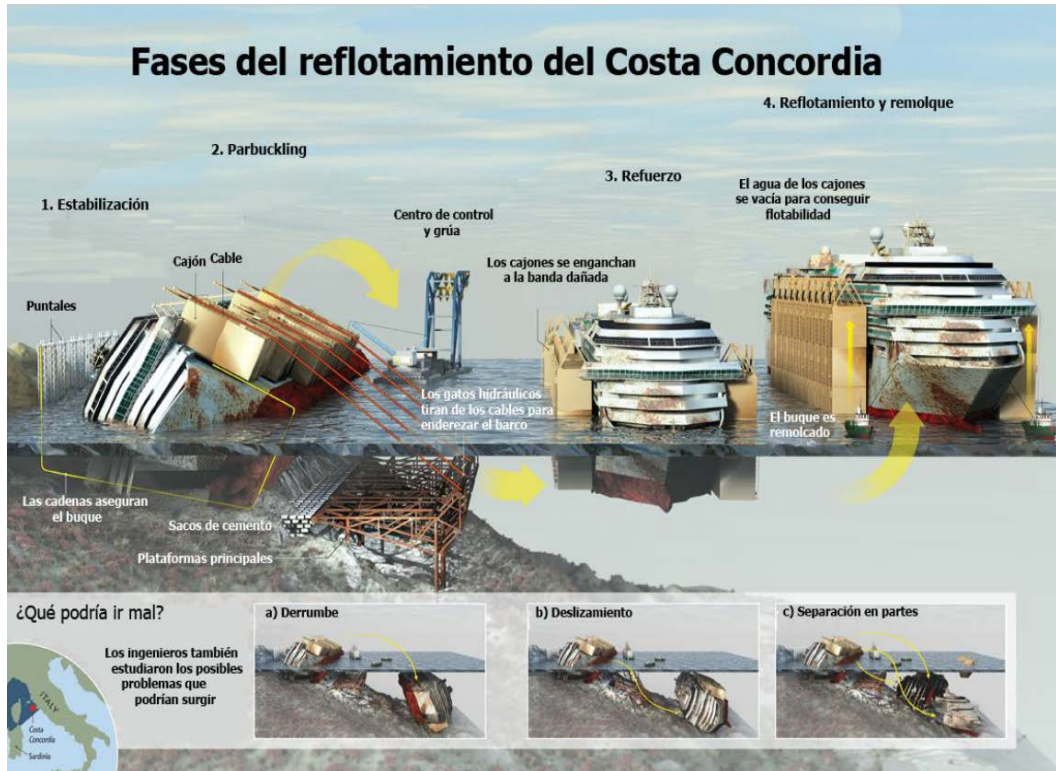
Imagen 50: Parbuckling del Costa Concordia.

A pesar del éxito de la operación, el director de Titán (compañía al cargo del proceso), argumentó su descontento con la operación, pues dijo que el “*parbuckling*” sería la última opción que hubiera elegido, pues era mucho más fácil, más barato, y tendría menor riesgo explotarlo.
