Análisis de la evolución de los daños en los puentes de Colombia

Analysis of the evolution of damage in the bridges of Colombia

Edgar Muñoz^{1,2*}, David Gómez^{3*}

Resumen

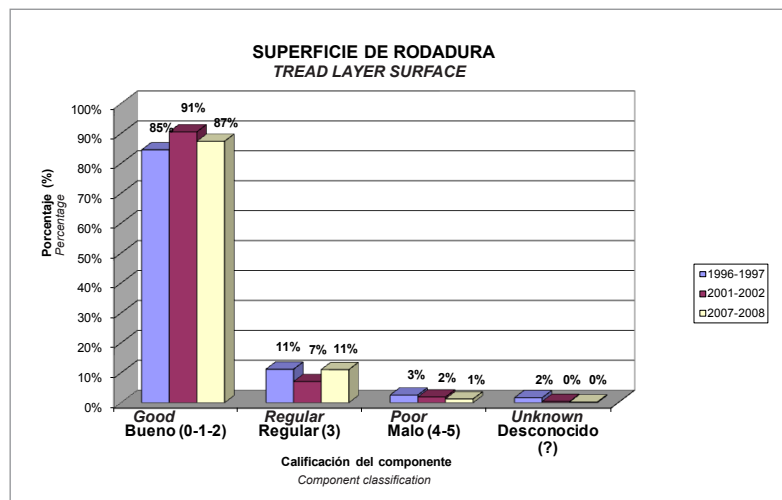
Figura 3. Estado de la superficie de rodadura
Figure 3. Tread Layer condition

Se encontró que el estado de este componente permanece estable, ya que los porcentajes de calificación no variaron en los periodos analizados (Figura 3. Estado de la superficie de rodadura). El tipo de daño más frecuente es la descomposición. La reparación más sugerida es el cambio de pavimento asfáltico y el aumento de labores de mantenimiento.

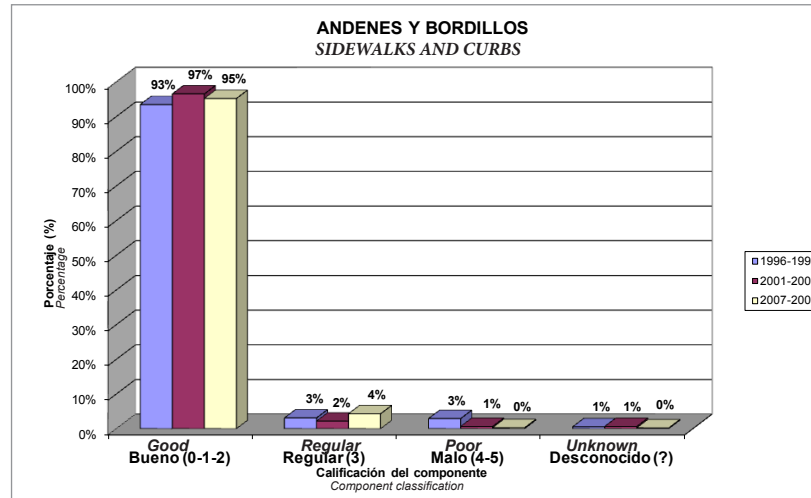
Figura 10. Estado de andenes y bordillos
 Figure 10. Sidewalks and curbs conditions

Se detectó que el estado de este componente de andenes y bordillos mejoró, ya que son menores los calificados como “malos” y mayores los calificados como “buenos” (Figura 10). Los tipos de daños más frecuente detectados en estas inspecciones, son el impacto y otros (acumulación de basuras, arena, matas, etc). La reparación más sugerida es la reparación del concreto y el aumento de labores de mantenimiento.

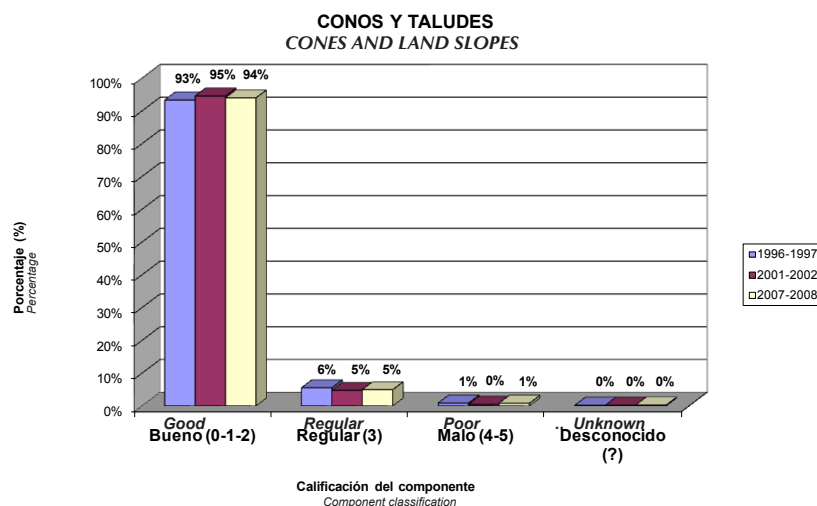
Figura 13. Estado de conos y taludes

El estado de este componente permaneció constante en los diferentes periodos de inspección y se encontró que la obra de reparación más recomendada en la construcción de cunetas (Figura 13), para evitar problemas de erosión en los taludes que lo conforman.

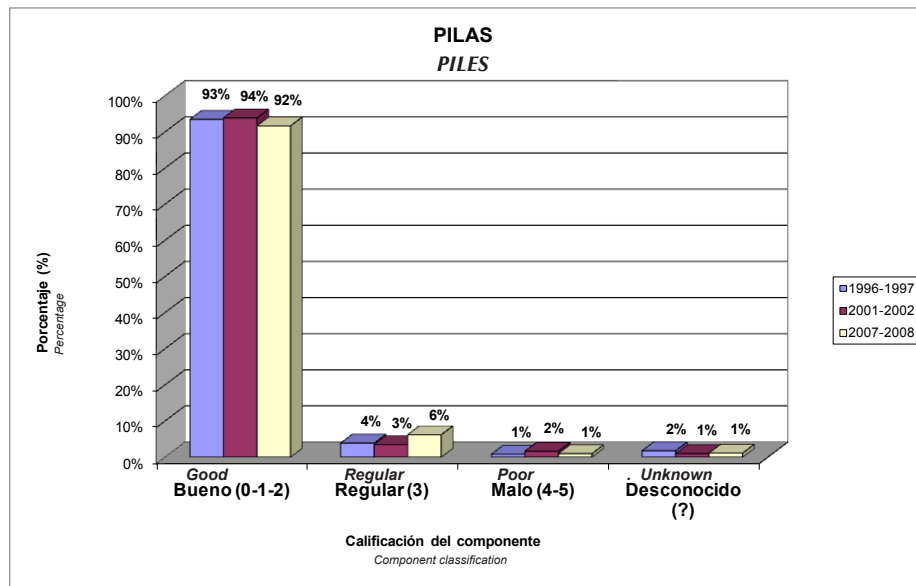
Figura 23. Estado de pilas
 Figure 23. Piles conditions

El estado de este componente es bueno (Figura 23). El tipo de daño más frecuente es la infiltración. La rehabilitación más sugerida es la reparación del concreto y el aumento de labores de mantenimiento.

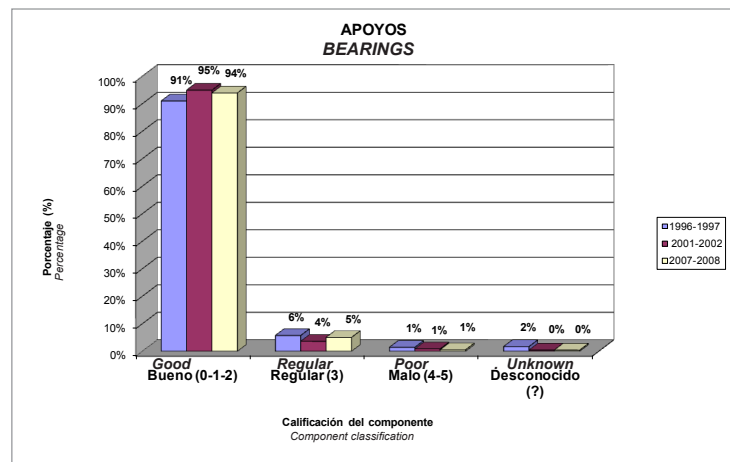
Figura 25. Estado de apoyos
Figure 25. Bearings conditions

El estado de este componente es bueno. Los tipos de daños más frecuentes detectados en estas inspecciones de este componente son el daño estructural e infiltración. La reparación más sugerida es cambio de apoyo y reparación del concreto (Figura 25).

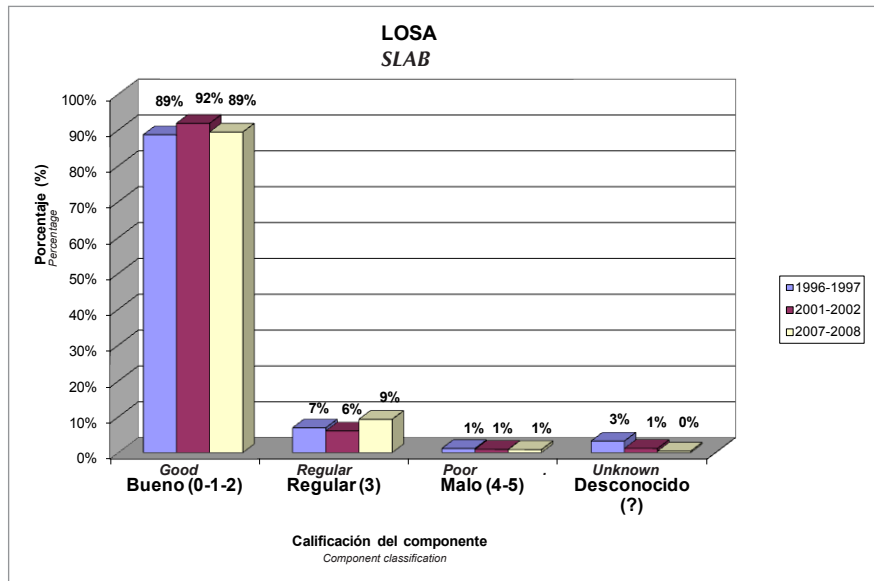
Figura 29. Estado de losa
 Figure 29. Slab condition

Este componente tiene un estado bueno. Los tipos de daños más frecuentes detectados en estas inspecciones de este componente son: infiltración y la descomposición del concreto, acero expuesto. Las obras más sugerida es reparación de drenes y del concreto (Figura 29).

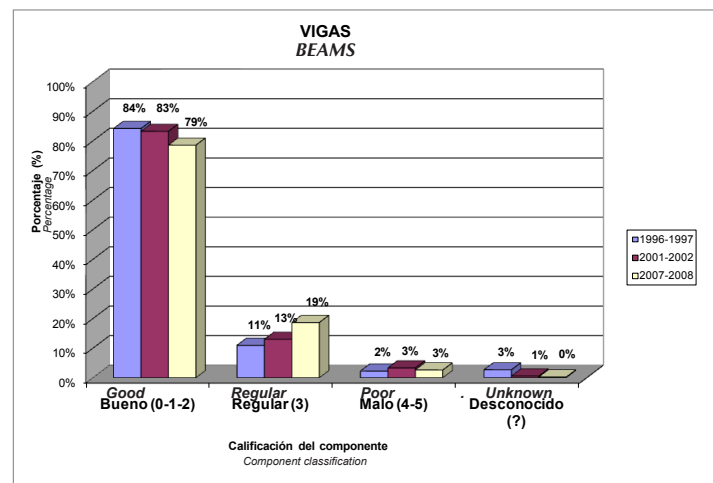
Figura 34. Estado de vigas, largueros y diafragmas
Figure 34. Beams, stringers and diaphragms conditions

El estado de este componente es bueno. Los tipos de daños más frecuentes detectados en estas inspecciones de este componte son: el daño en el concreto - acero expuesto y falta de capacidad de carga. Las obras más sugeridas son la reparación del concreto y la inyección de grietas.

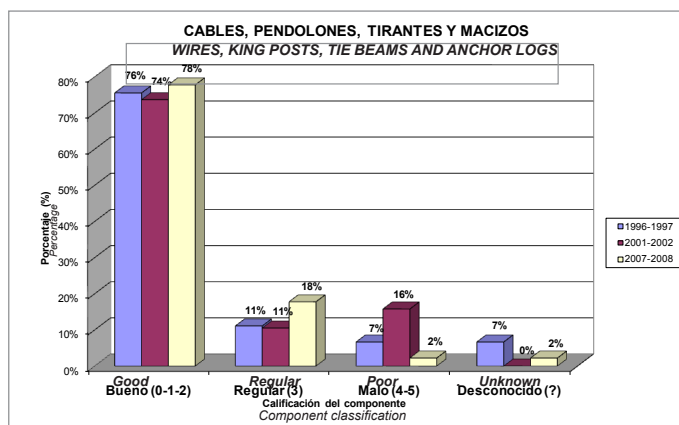
Figura 41. Estado de cables, pendolones y torres
Figure 41. Condition of wires, king posts and towers

El estado malo de este componente aumentó. Los tipos de daños más frecuentes detectados son: El daño estructural y la corrosión. Las obras más sugeridas son la pintura de acero y otras (especiales) (Figura 41).
