TUTKIMUSSELOSTUS

SISÄILMASTO- JA KOSTEUSTEKNINEN KUNTOTUTKIMUS

4124 KILONPUISTON KOULU, TILAT 112 JA 211
KILONPUISTO 5, ESPOO

22.6.2022

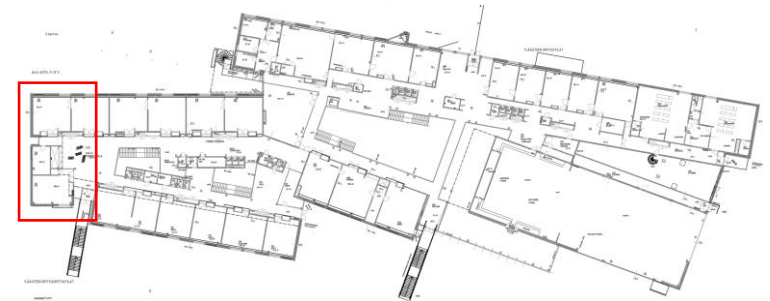
MERKKIAINEKOE, TILA 112, 4.5.2022, ULKOSEINÄ

① Karmin liittymä

Merkkiainekoe on tehty Formier 5 - kaasulla ja Sensistor XRS9012 -analysointilaitteella. Tila alipaineistettiin tutkimuksen ajaksi Blowerdoor -alipaineistimella. Tilan ja eristetilan välinen paine-ero oli -10 Pa.

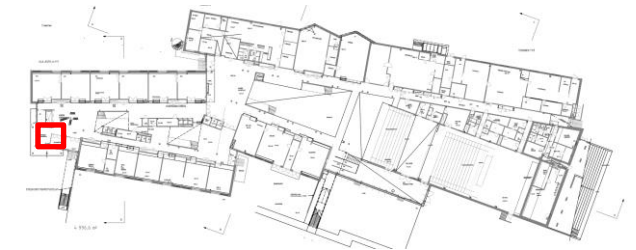
MERKKIAINEKOE, TILA 112, 4.5.2022, ALAPOHJA

- ① Lattia-seinä liittymä

Merkkiainekoe on tehty Formier 5 - kaasulla ja Sensistor XRS9012 -analysaattorilaitteella. Tila alipaineistettiin tutkimuksen ajaksi Blowerdoor -alipaineistimellä. Tilan ja eristetilan välinen paine-ero oli -10 Pa.

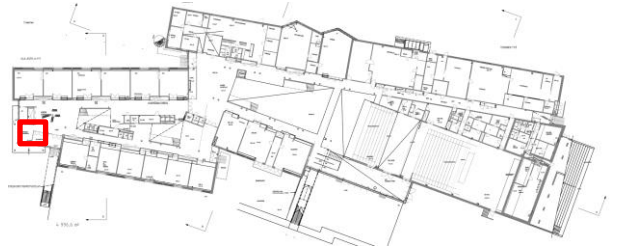
MERKKIAINEKOE, TILA 211, 4.5.2022, ULKOSEINÄ

② Katto-seinä liittymä

Merkitseminen koe on tehty Formier 5 - kaasulla ja Sensistor XRS9012 -analysointilaitteella. Tila alipaineistettiin tutkimuksen ajaksi Blowerdoor -alipaineistimellä. Tilan ja eristötilan välinen paine-ero oli -10 Pa.

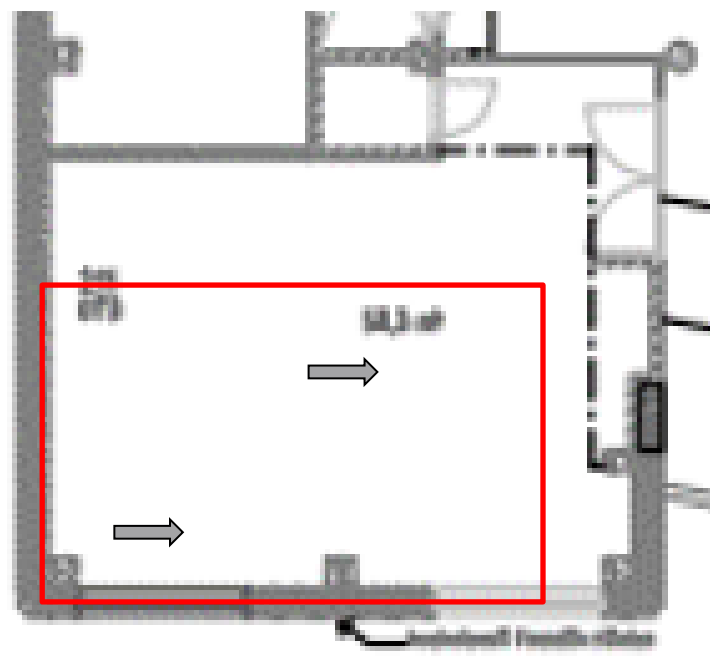
MERKKIAINEKOE, TILA 211, 4.5.2022, VÄLIPOHJA (KATTO)

Ei merkkiainekaasuhavaintoja

Merkkiainekoe on tehty Formier 5 - kaasulla ja Sensistor XRS9012 -analysointilaitteella. Tila alipaineistettiin tutkimuksen ajaksi Blowerdoor -alipaineistimellä. Tilan ja yläpuolisen tilan (iv-konehuoneen) välinen paine-ero oli -13...14 Pa.

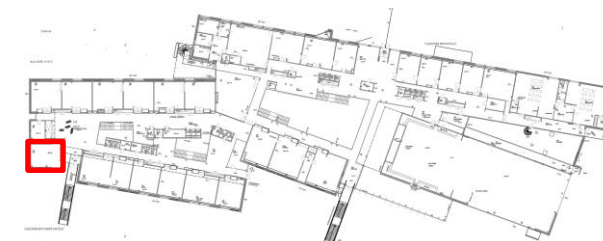
MERKKIAINEKOE, TILA 211, 4.5.2022, IV-KONEHUONEEN OVI

① Oviaukon alaosa

Merkkiainekoe on tehty Formier 5 - kaasulla ja Sensistor XRS9012 -analysointilaitteella. Tila alipaineistettiin tutkimuksen ajaksi Blowerdoor -alipaineistimella. Tilan ja yläpuolisen tilan (iv-konehuoneen) välinen paine-ero oli -13...14 Pa.

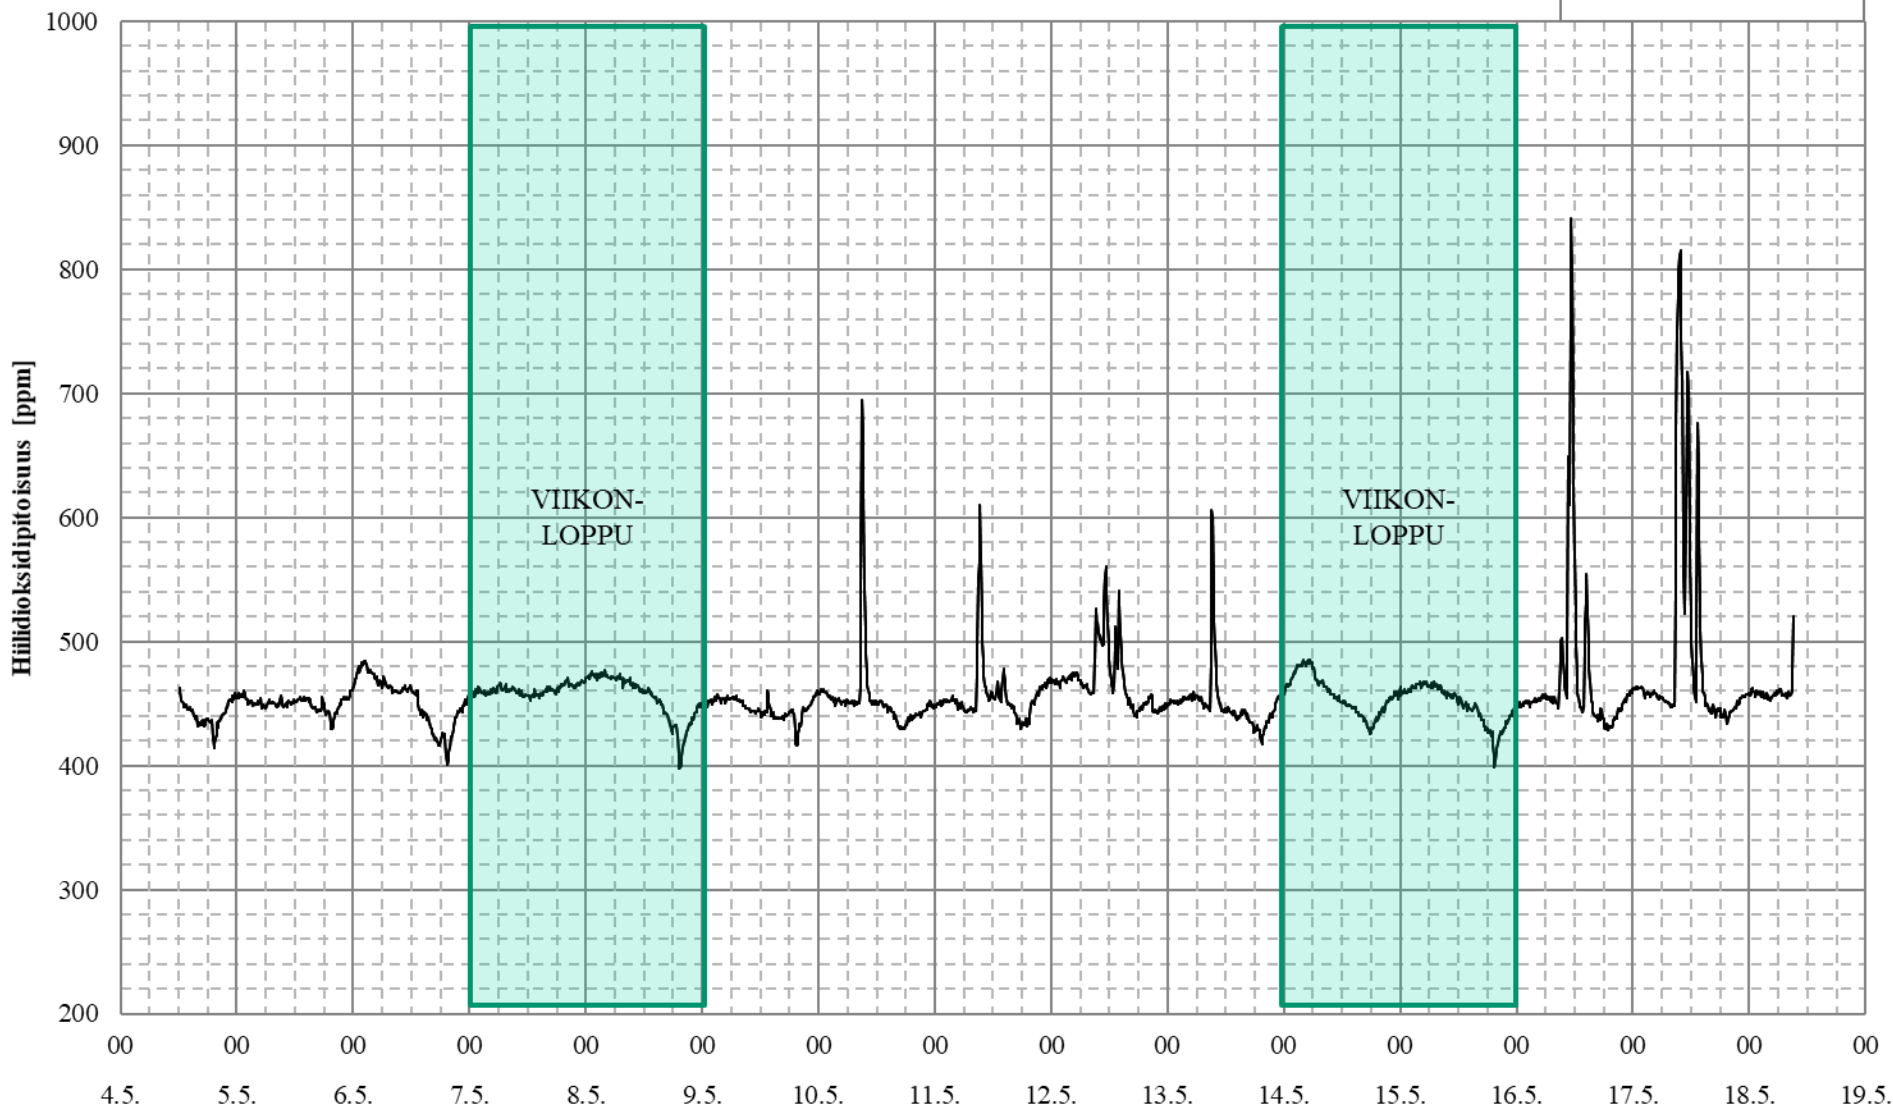
Tilassa 112 lämpötila vaihteli välillä 17,8–24,4 °C. Alle 20°C lämpötilat mitattiin pääosin yöaikaan klo 22-08 välillä, mutta joinakin päivinä lämpötila saavutti 20°C vasta klo 12 jälkeen. Tila sijaitsee rakennuksen kulmassa ja siinä on suuret ikkunat, mistä syystä lämpöhävikki on suurempaa kuin muissa tiloissa. Suhteellinen kosteus vaihteli välillä 15–47 % (Liite 4.3). Tilan sisäilman hiilidioksidipitoisuus oli korkeimmillaan 841 ppm. (Liite 4.1).

Vaihteluväli: 398 ... 841 ppm

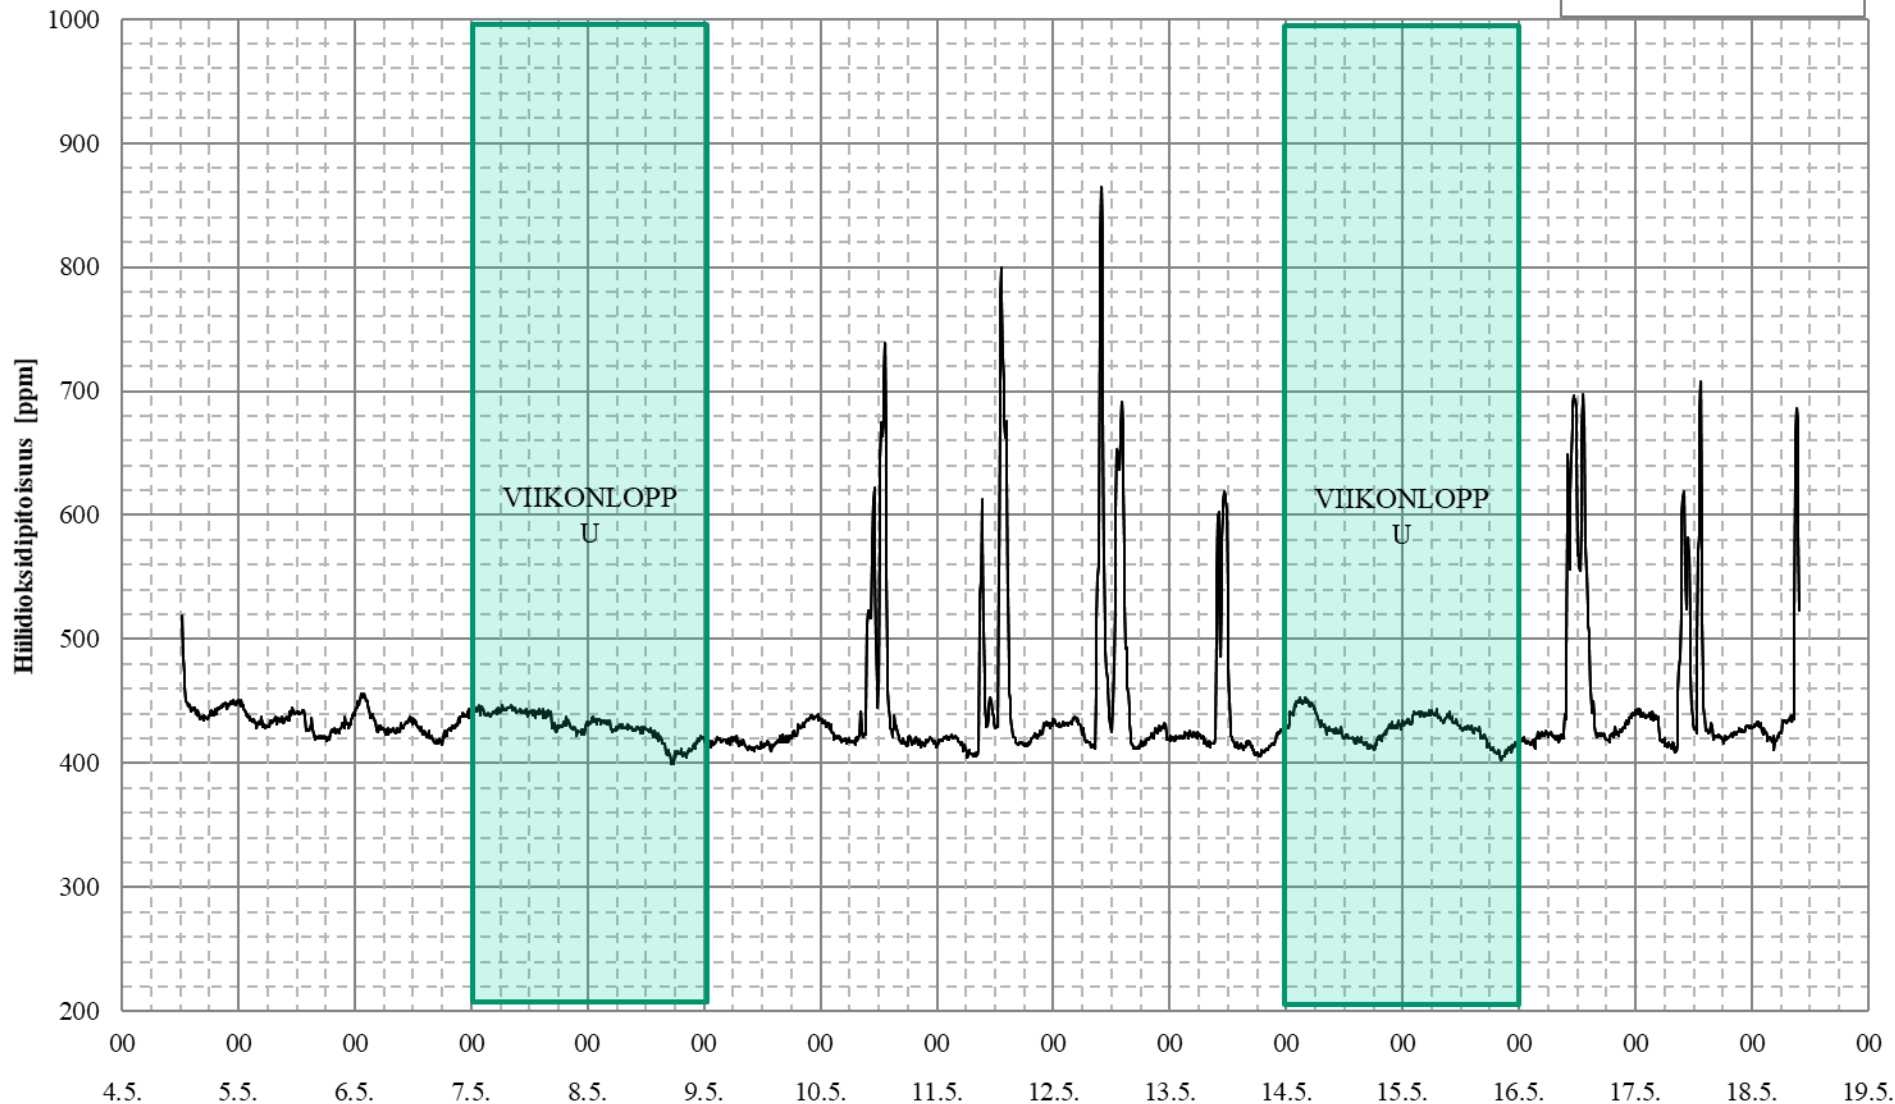
L2: Sisäilman hiilidioksidipitoisuuden seuranta tilassa 211

Tilassa 211 lämpötila vaihteli välillä 20,0–23,7 °C. Suhteellinen kosteus vaihteli välillä 15–47 % (Liite 4.4). Tilan sisäilman hiilidioksidipitoisuus oli korkeimmillaan 865 ppm. (Liite 4.2).

Vaihteluväli: 400 ... 865 ppm

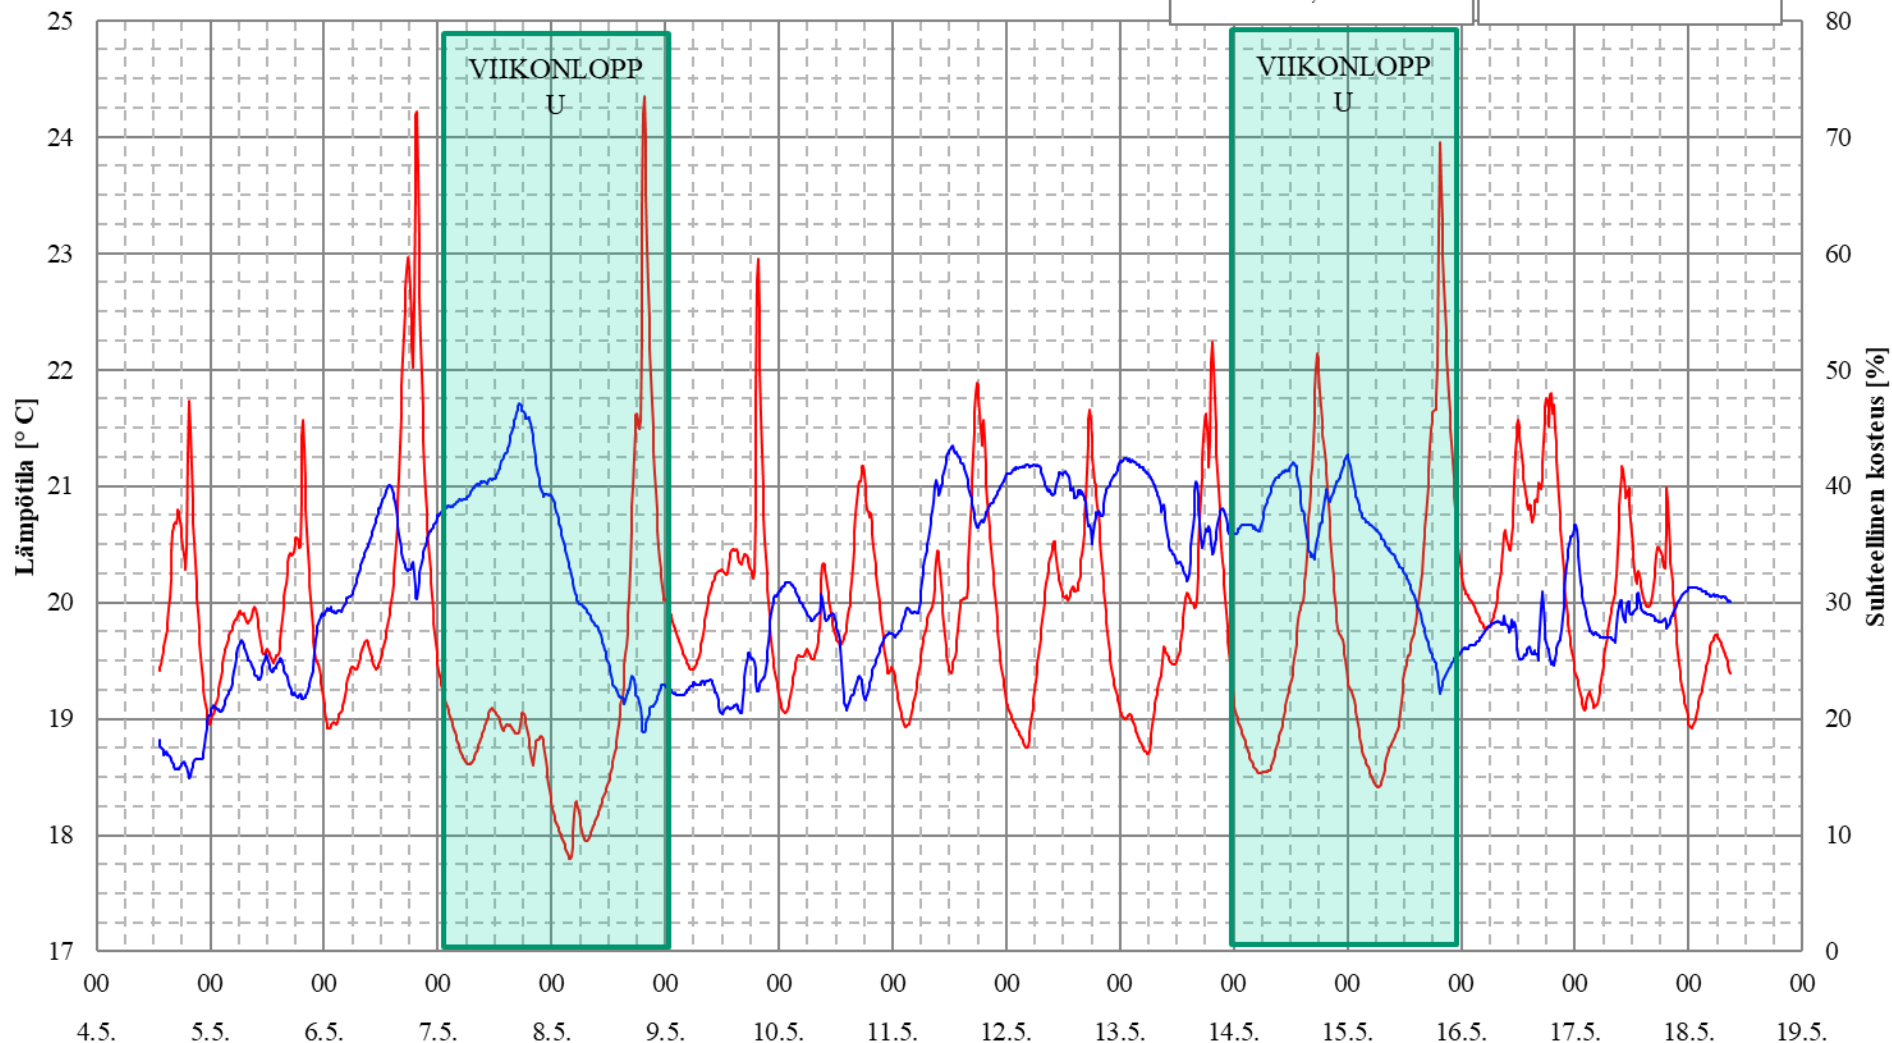
L1: Sisäilman olosuhdeseuranta tilassa 112

Lämpötila
Vaihteluväli: 17,8 ... 24,4 °C
Keskiarvo: 19,8 °C

Kosteus
Vaihteluväli: 15 ... 47 %

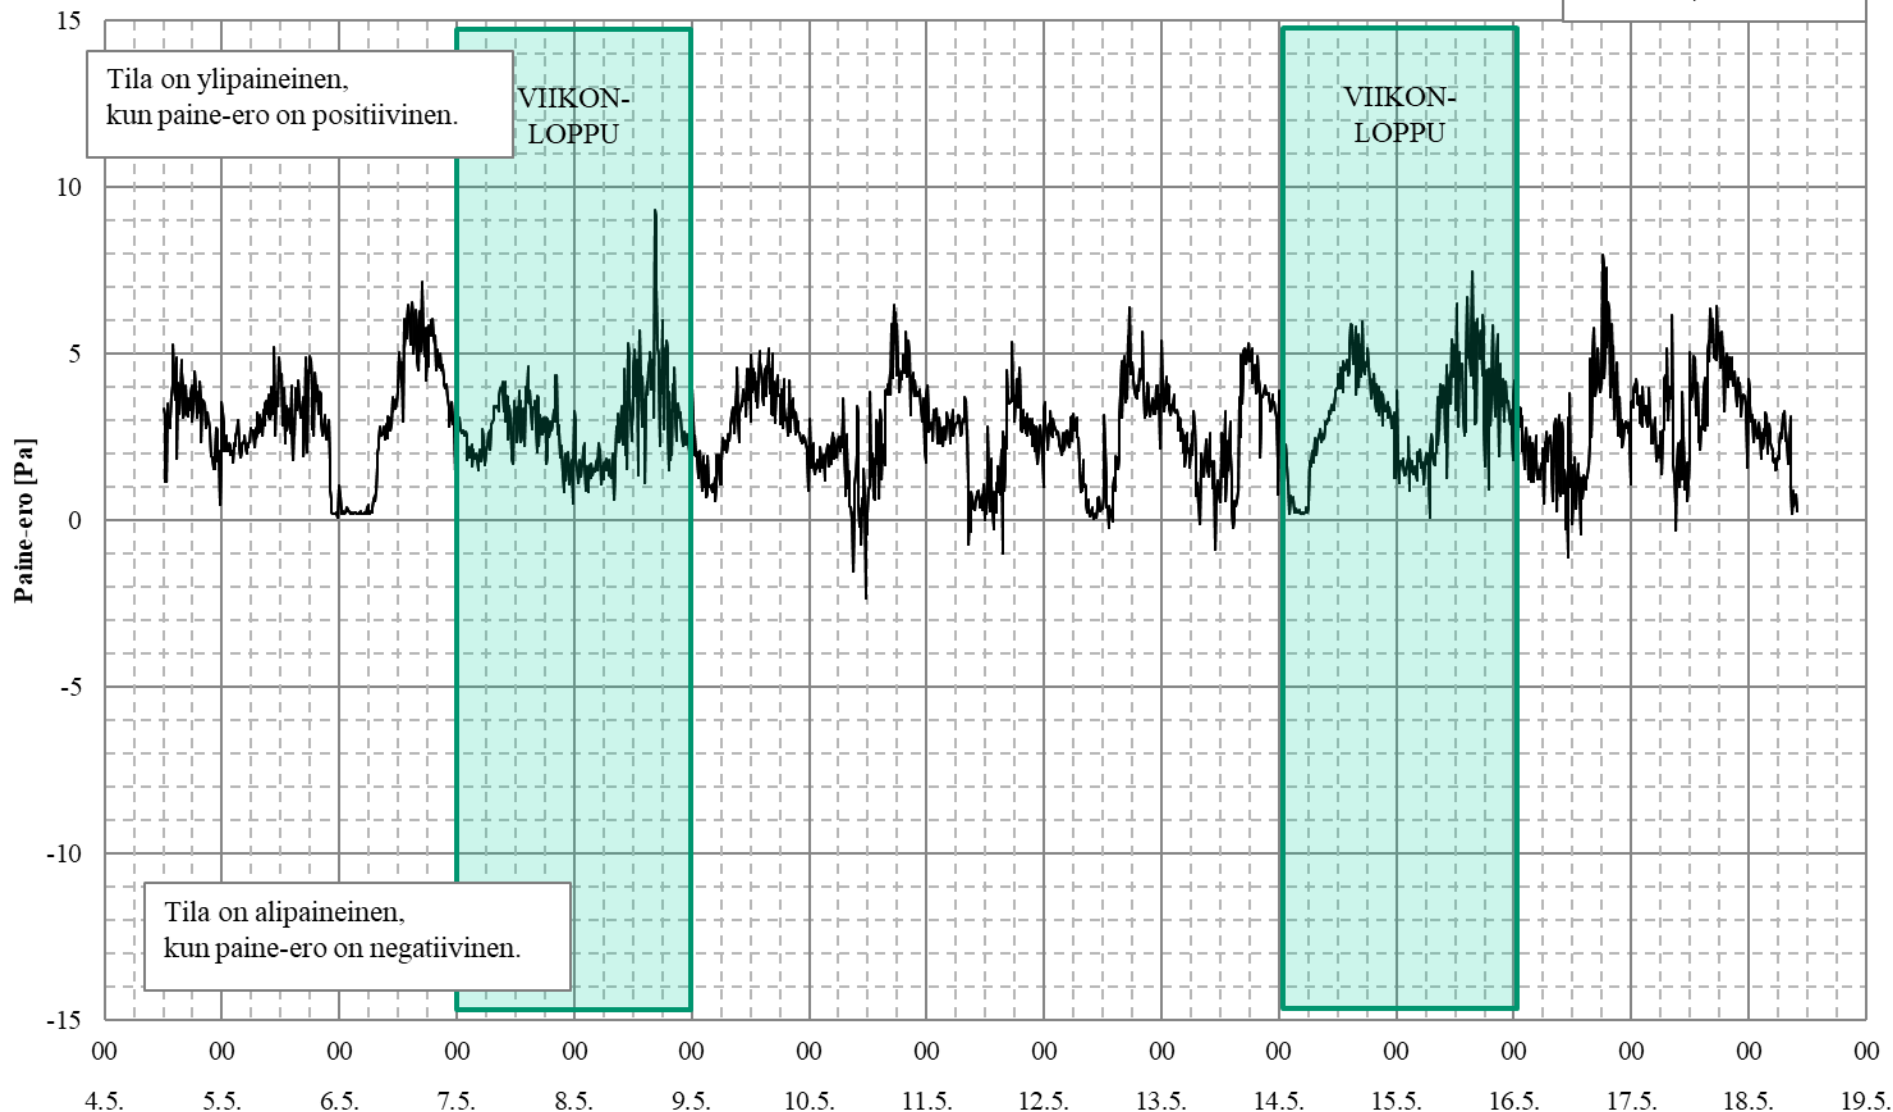
PS1: Tilan 112 ja ulkoilman välinen paine-ero 4.5. - 18.5.2022

Tiloissa 112 ja 211 tuloilmavirta oli suurempaa kuin poistoilmavirta. Poistoilmamäärät olivat lähellä suunnitteluarvoja, tuloilmavirrat ylittivät suunnitteluarvot. Tilat olivat ulkoilmaan nähden tämän seurauksena ylipaineisia. Tilat olivat keskimäärin lievästi ylipaineisia ulkoilmaan nähden (2-3 Pa). Sisäilman laadun kannalta lievä ylipaineisuus on hyvä asia, sillä silloin epäpuhtaudet eivät pääse siirtymään ilmapuotokohtien kautta sisäilmaan. Toisaalta ylipaineisuus voi aiheuttaa kosteuden tiivistymistä pinnoille tai rakenteisiin, etenkin mikäli kosteustuotto sisäilmassa on voimakasta. Tästä syystä ilmanvaihto ei saa aiheuttaa ylipainetta rakennuksen ulkovaipan yli.

Vaihteluväli: -2,4 ... 9,3 Pa
Keskiarvo: 2,8 Pa

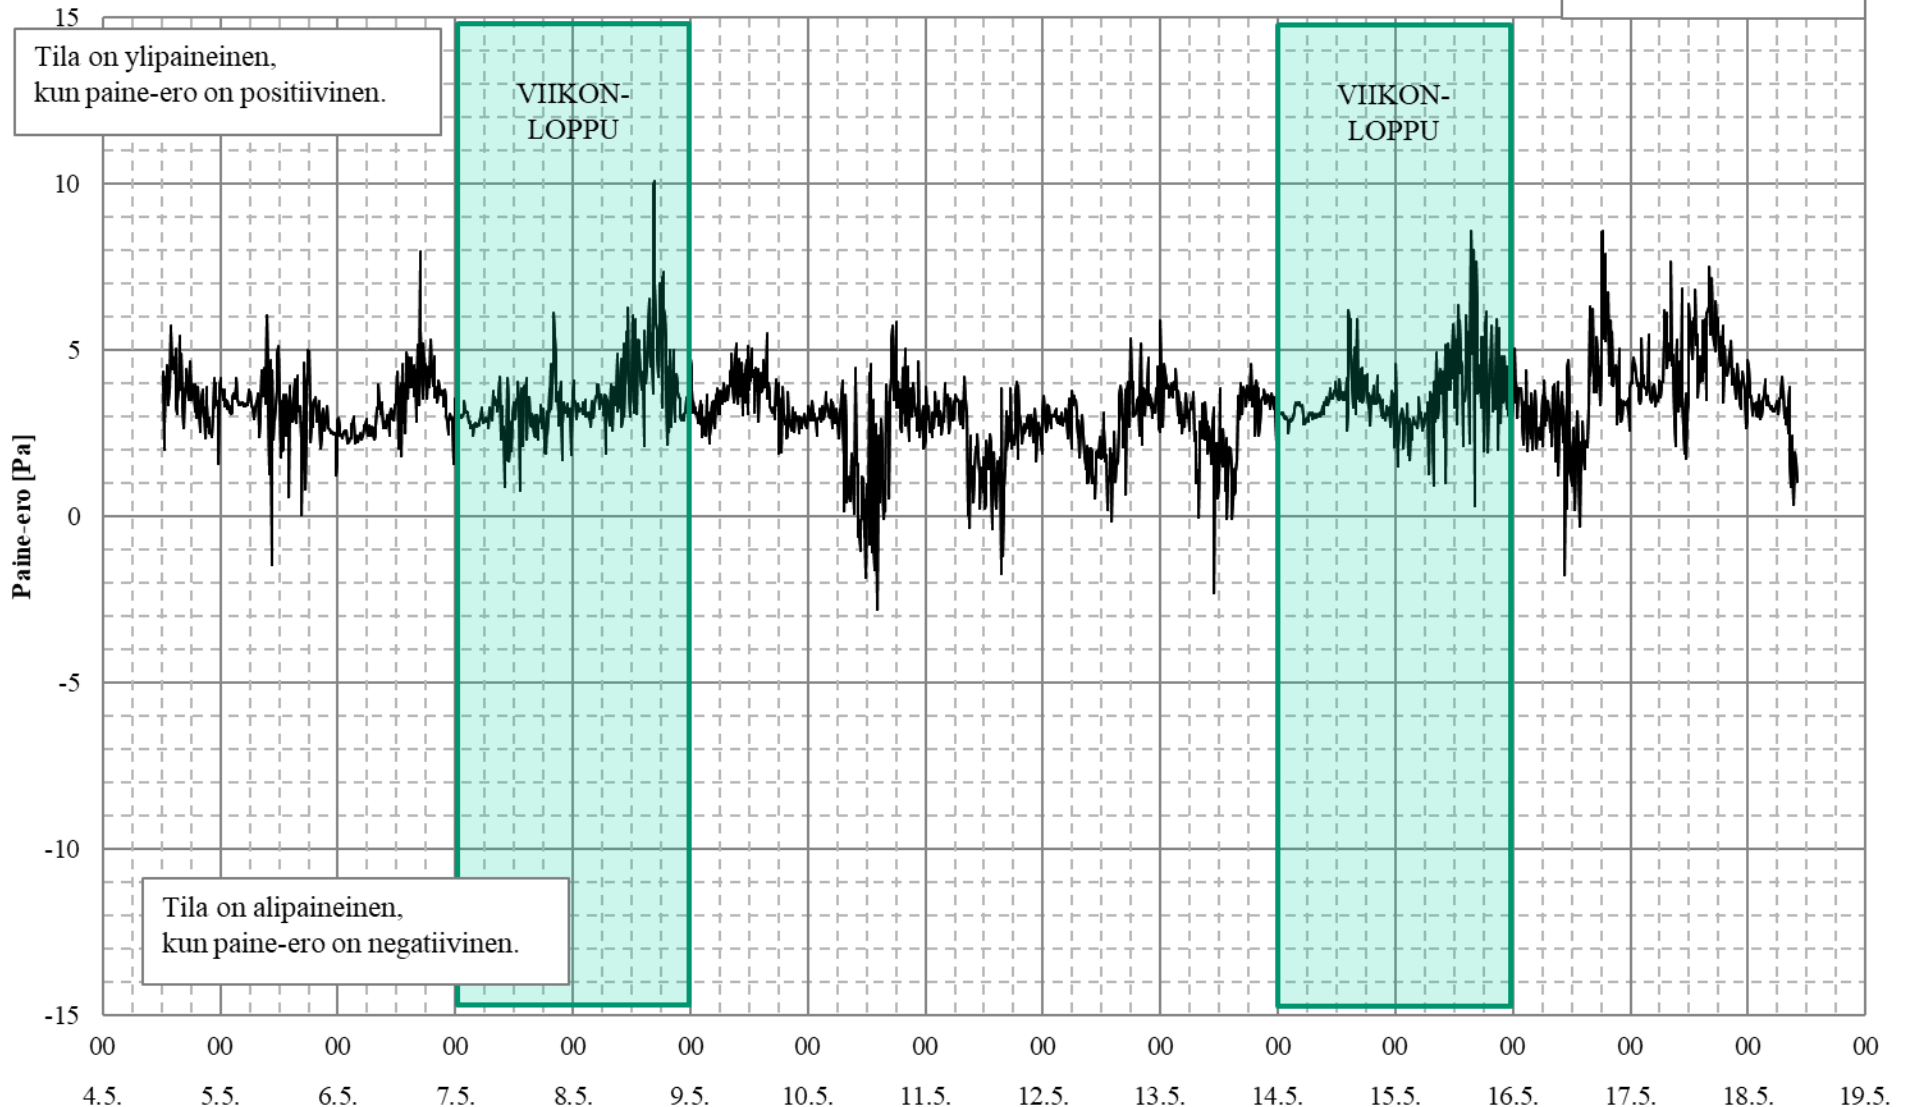
PS2: Tilan 211 ja ulkoilman välinen paine-ero 4.5. - 18.5.2022

Vaihteluväli: -2,8 ... 10,1 Pa
Keskiarvo: 3,3 Pa

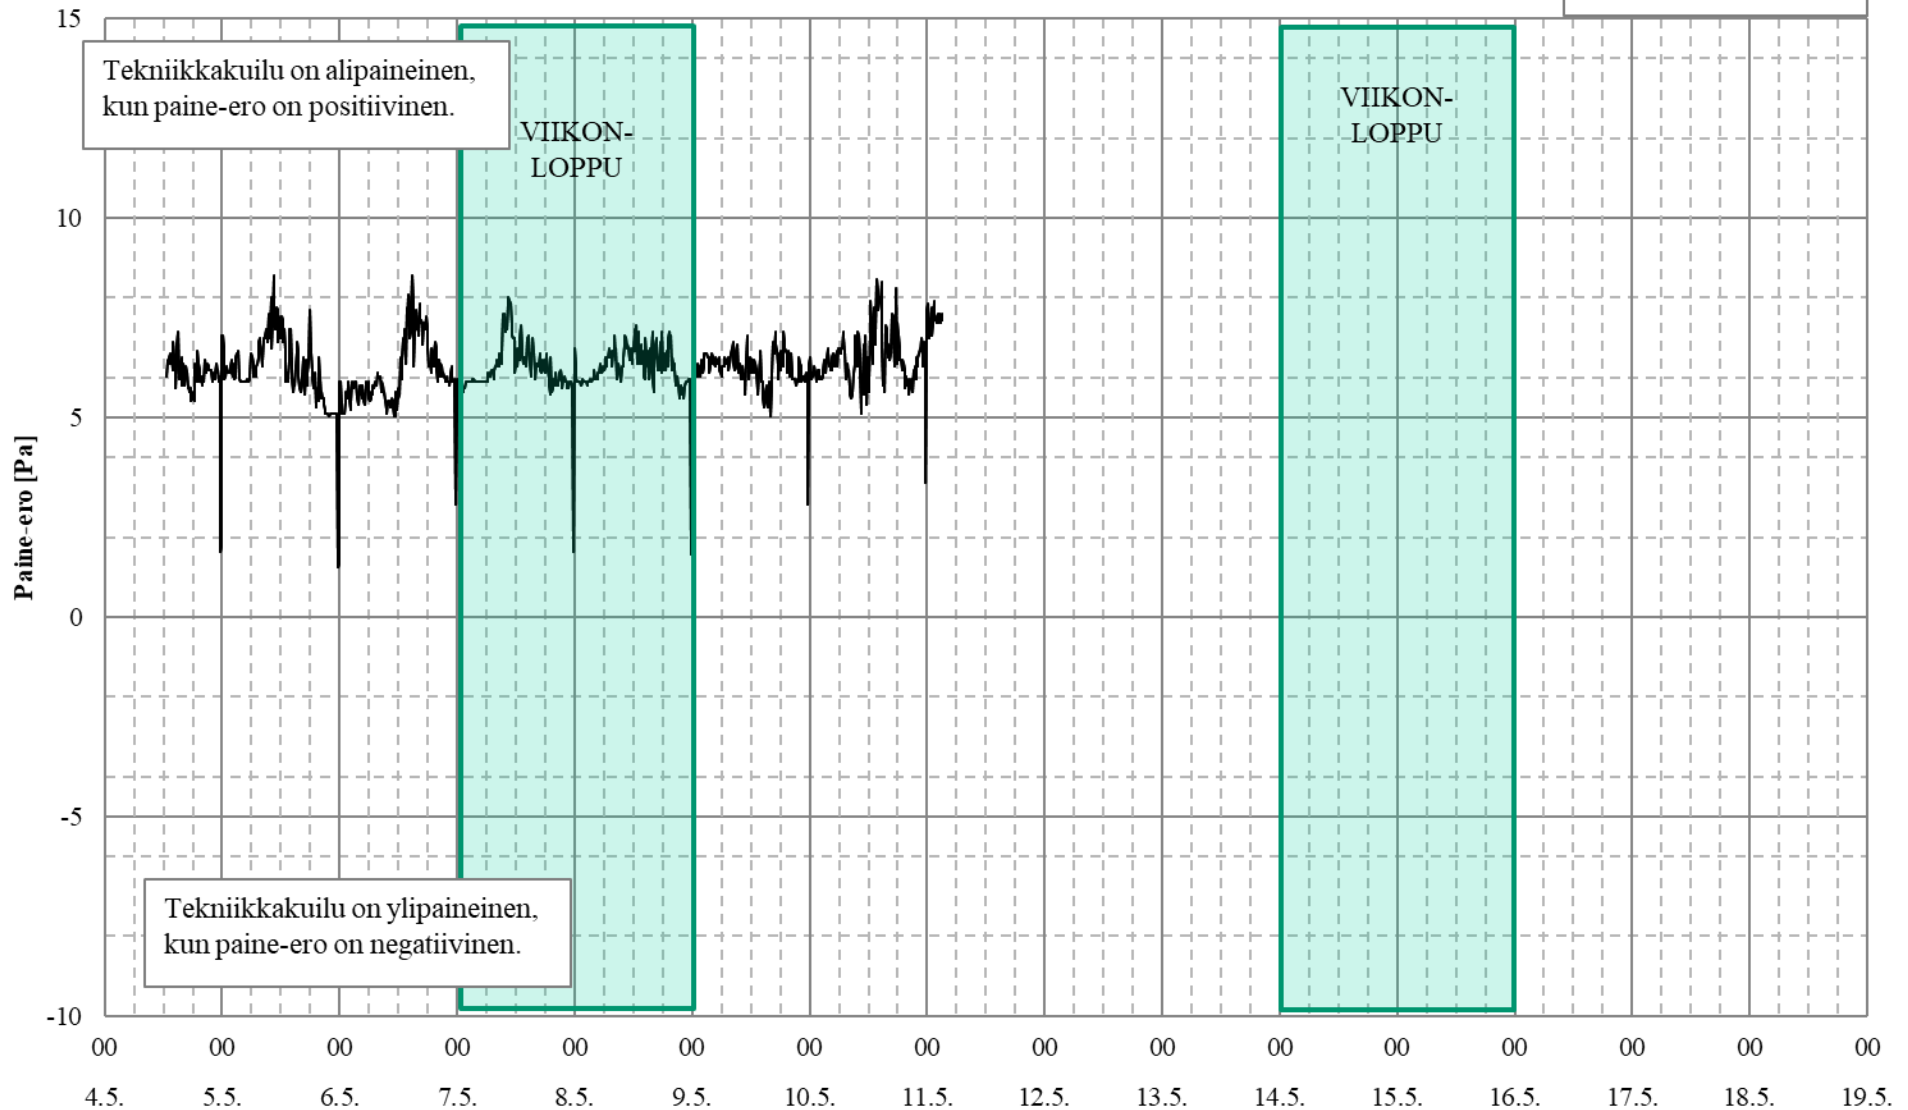
PS3: Tekniikkakuilun ja Aulan välinen paine-ero

Tekniikkakuilu oli koko mittausjakson ajan alipaineinen sisätilaan nähden (keskimäärin 6 Pa), joten mahdolliset epäpuhtaudet eivät pääse siirtymään kuilusta sisäilmaan.

Vaihteluväli: 1,3 ... 8,5 Pa
Keskiarvo: 6,2 Pa
