Vesien palauttamisen maastokartoitukset 2020

Jani Antila, Ilppo Greis, Maija Kauppila ja Samuli Joensuu, Tapio

Mari Pänkäläinen ja Juha Jämsén, Suomen metsäkeskus

03.12.2020

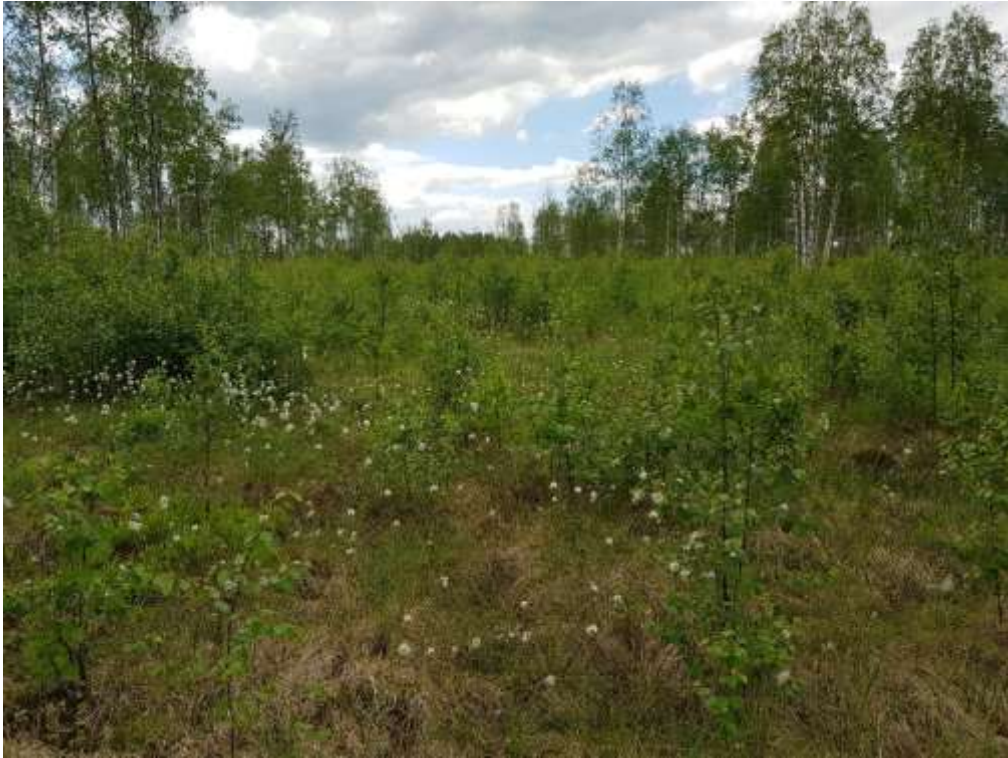
Kulonevan suojelusuon kuivuneeksi määritelty alue on vanhaa turvetuotantoalueen pohjaa eteläisintä osaa lukuun ottamatta (Kuva 4). Vanha turvetuotantoalue oli vaaitusten perusteella hyvin tasaista, joten vesien ohjaaminen kyseiselle alueelle ei onnistu (Kuva 4 ja Kuva 6).

Kuva 7. Yleiskuva entisen turvetuotantoalueen kohdalta.

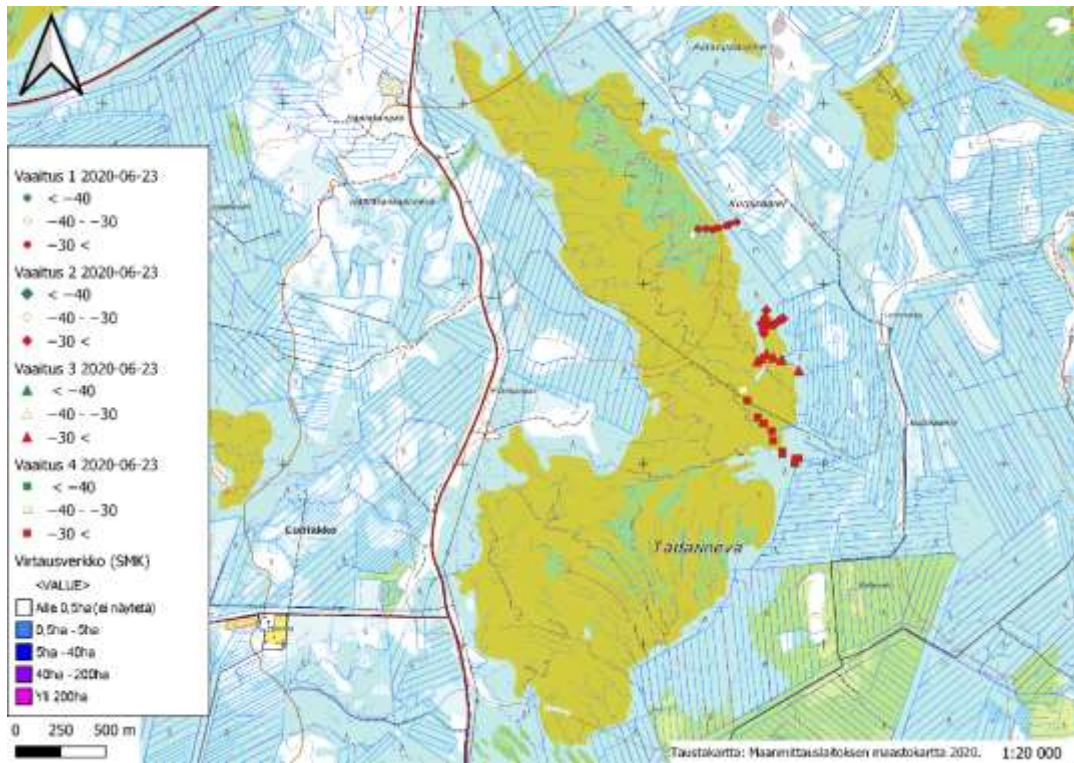
Tattarinevalla vaaittiin suon itälaidalla etukäteen tiedoksi annetuilla kohdilla (Kuva 8). Suo on itälaidaltaan melko kuivaa lyhytkorsi- ja tupasvillarämettä, jonka kasvillisuudessa näkyvimpinä ovat männyt, varvut ja tupasvilla (Kuva 9). Niskaoja on hyvin syvä suon reunalla (Kuva 10).

Kuva 8. Yleiskuva Tattarinevasta. Vaaituksen lukemat ovat senttimetrejä ja negatiivinen suunta on alaspäin.

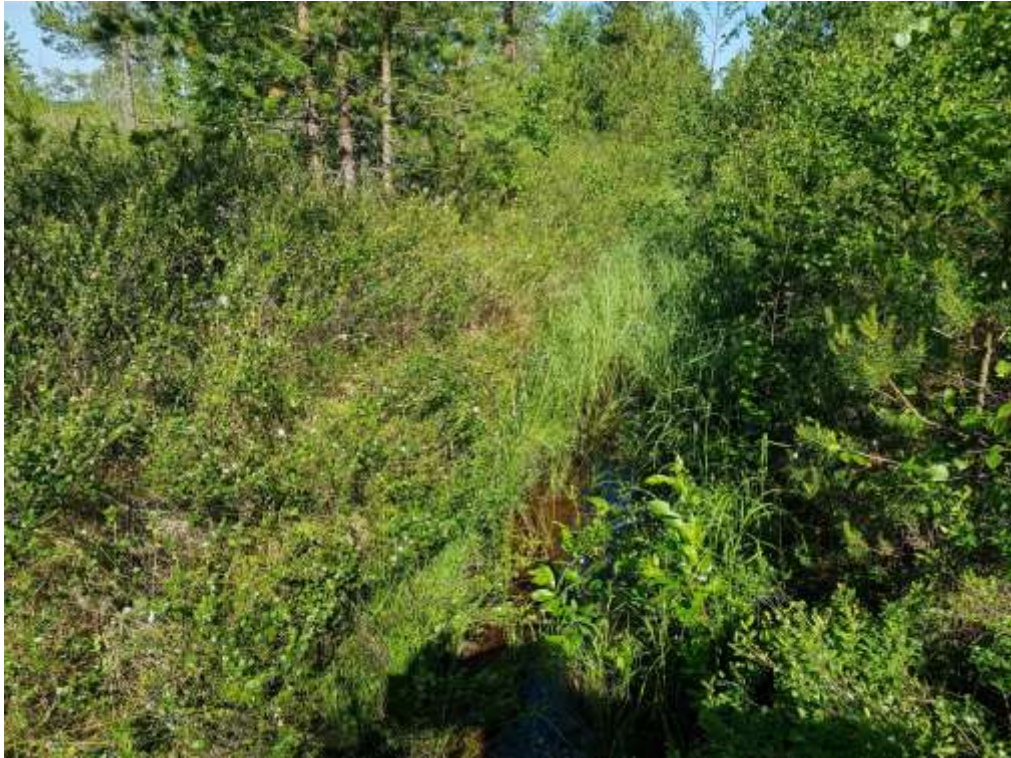
Kuva 10. Niskaaja ensimmäisen vaituksen kohdalla.

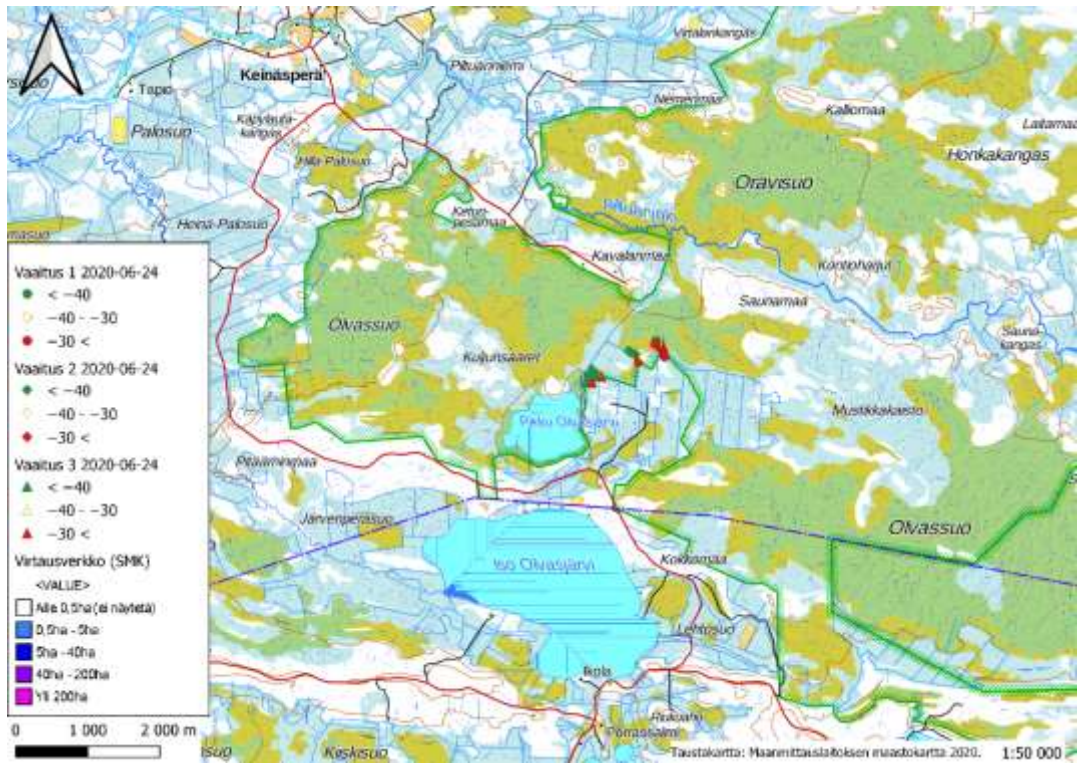
Pudasjärven Olvassuo on hyvin laaja-alainen suojelusuo (Kuva 13). Vaaituksia tehtiin suon keskivaiheilla olevan ojitusalueen pohjoisreunoilla.

Kuva 13. Yleiskarttakuva Olvasuosta. Vaituksen lukemat ovat senttimetrejä ja negatiivinen suunta on alaspäin.

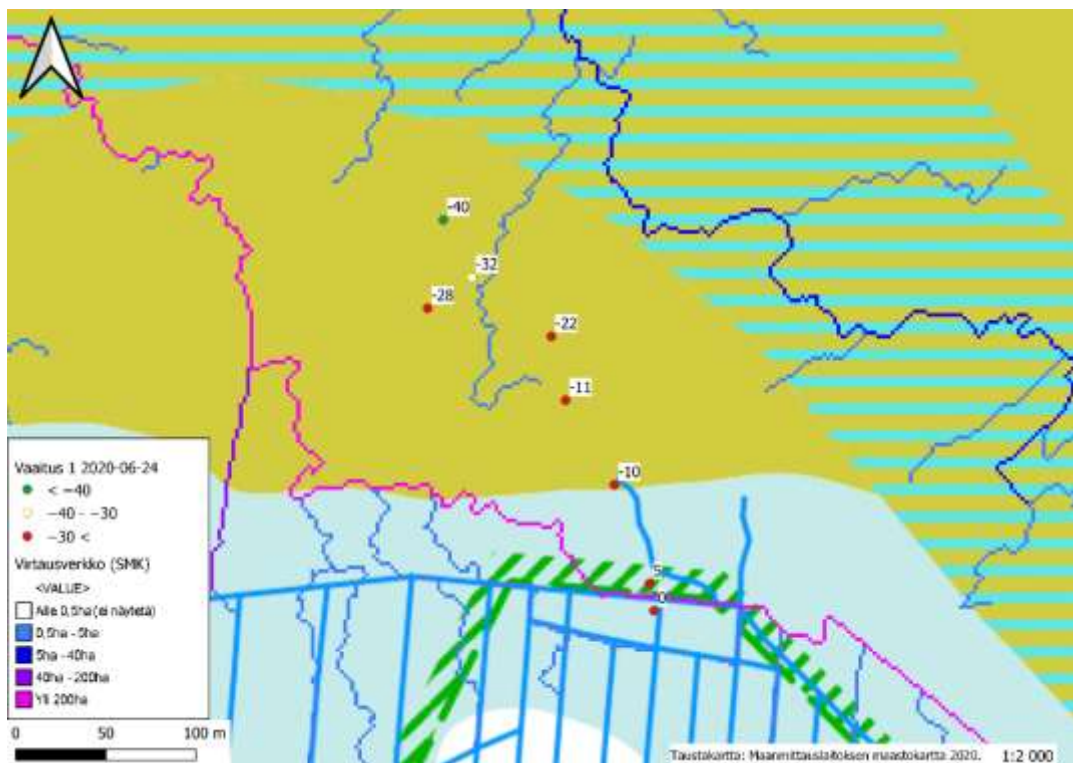
Ensimmäisten vaaitusten kohdalla on aikaisemmin tehty lyhyt johdeoja (Kuva 14). Johdeojassa seisoivat vettä, ja alue oli hyvin märkä myös ojitusalueen puolella. Tavoiteltu 40 cm kuivavara saavutetaan vasta reilun 200 metrin päässä nykyisen johdeojan päätepisteestä. Vedet valuvat johdeojaan sekä idästä että lännestä. Ojan länsipuolelta niskaojan tarkkaa virtaus-suunnan vaihtumispistettä ei pystytty määrittämään, mutta jossain kohdassa virtausuunta muuttuu idästä länteen.

Kuva 14. Vaaitus 1. Vaituksen lukemat ovat senttimetrejä ja negatiivinen suunta on alaspäin.

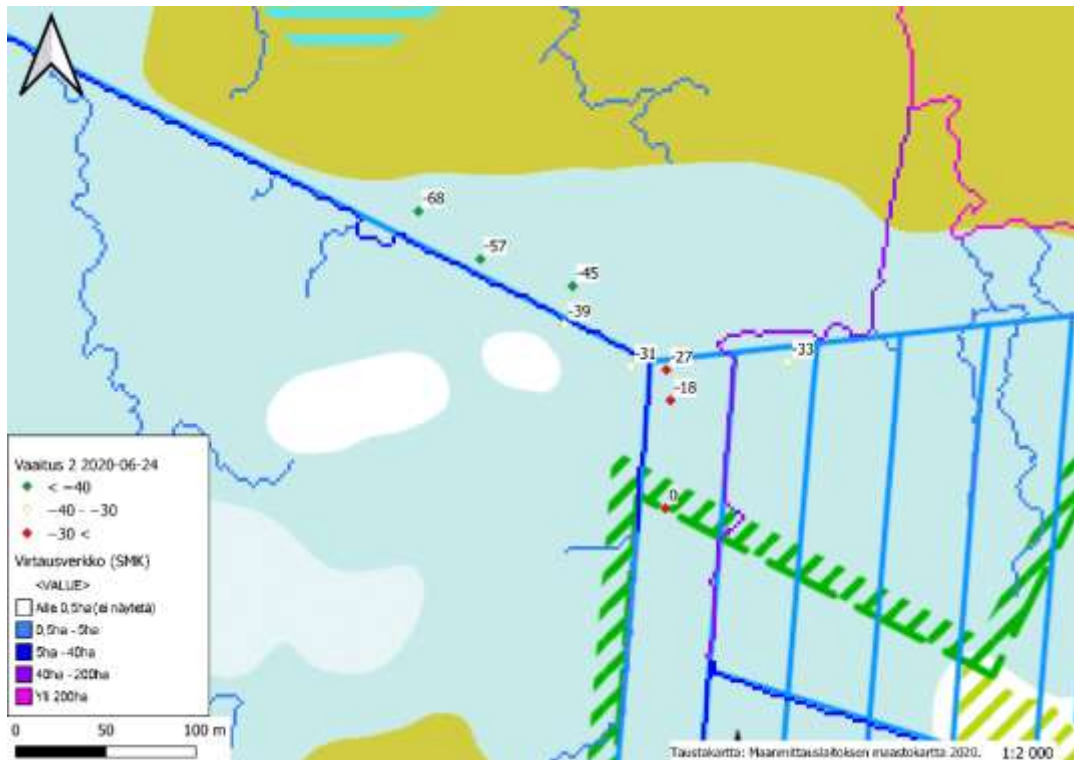
Toisen vaaituksen kohdalla on oja, joka johtaa vedet Pikku Olvasjärvestä lähtevään uomaan (Kuva 15). Tavoiteltu kuivavara suojelualueen ulkopuolella saavutetaan tässä ojassa jo noin 60 metrin jälkeen.

Kuva 15. Vaaitus 2. Suojelualueen raja on asetettu nollassa. Vaaituksen lukemat ovat senttimetrejä ja negatiivinen suunta on alaspäin.

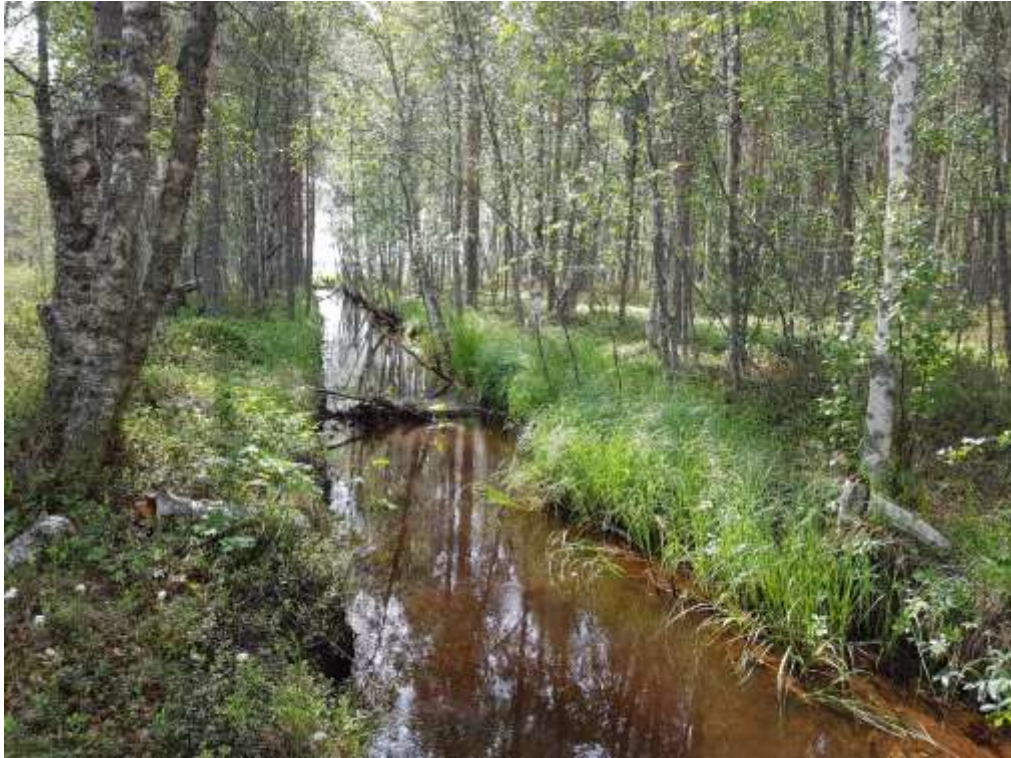
Tavoitellun kuivavaran mahdollistavat johdeojien kohdat merkittiin maastoon sinisellä kuitunauhalla. Suojelualueen lävistävässä uomassa oli virtausnopeus arviolta 12,5 cm/s. Leveyttä kanavalla oli noin 2,5 metriä ja kirkasta syvyyttä noin 0,2–0,4 m, minkä alapuolella oli vielä lietettä yhtä syvästi (Kuva 17).

Kuva 17. Pikku Olvasjärvestä johdettu uoma.

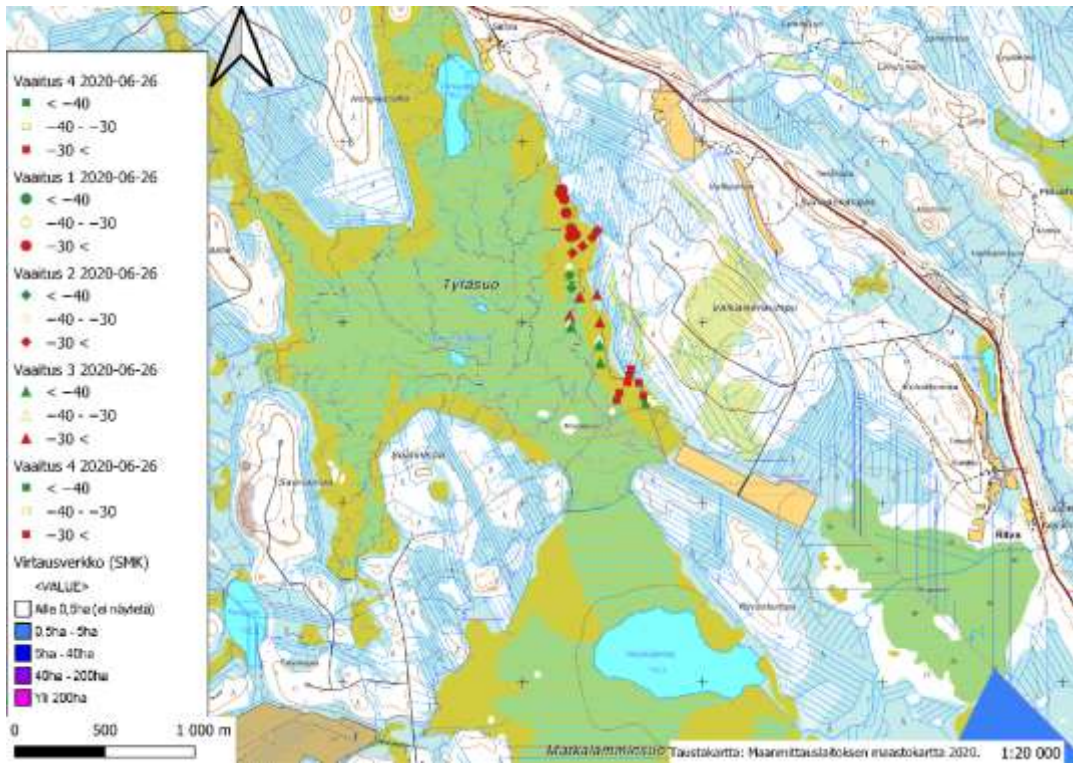
Pudasjärven Tyräsuolla vaaittiin itäreunan kuivuneeksi määritellyllä alueella useita johdeojan paikkoja (Kuva 18). Suokompleksi on suuri. Itäreunan kuivuneeksi määritellyn alueen valuma alue on vain reilu 40 hehtaaria, joten vaaituista johdeojan paikoista osan voi tarvittaessa jättää toteuttamatta.

Kuva 18. Yleiskarttakuva Tyräsuosta. Kuivuneeksi määritelty alue oli suon itäreunassa. Vaaituksen lukemat ovat senttimetrejä ja negatiivinen suunta on alaspäin.

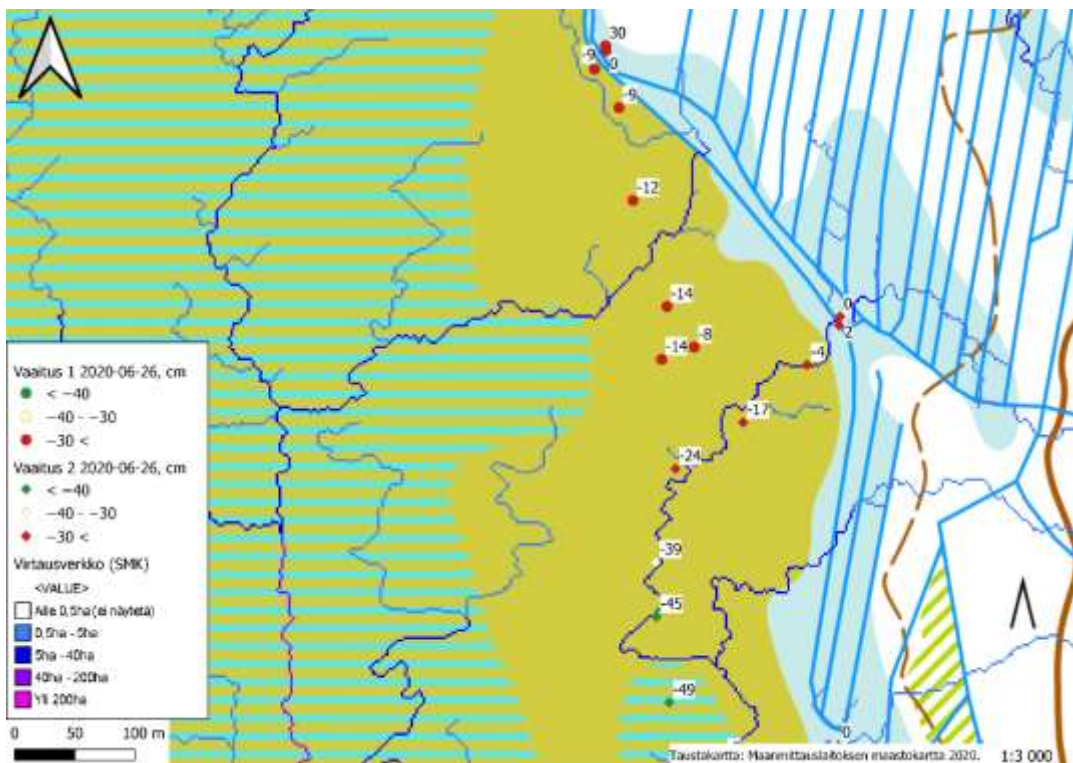
Vaaitukset aloitettiin kohdealueen pohjoisimmasta nurkasta kohti etelää (Kuva 19). Ensimmäisellä vaaituksella tavoiteltua 40 cm kuivavaraa ei saatu määritettyä suojelualueen rajaan nähden. Metsämaa kuitenkin nousee hyvin nopeasti niskaojan jälkeen (Kuva 20), joten aivan niskaojan välitöntä läheisyyttä lukuun ottamatta mahdollinen vettymishaittariski on hyvin vähäinen. Toisen vaaituksen osalta tavoiteltu kuivavara toteutui noin 300 metrin päässä lähtöpisteestä.

Kuva 19. Vaaitukset 1 ja 2. Vaaituksen lukemat ovat senttimetrejä ja negatiivinen suunta on alaspäin.

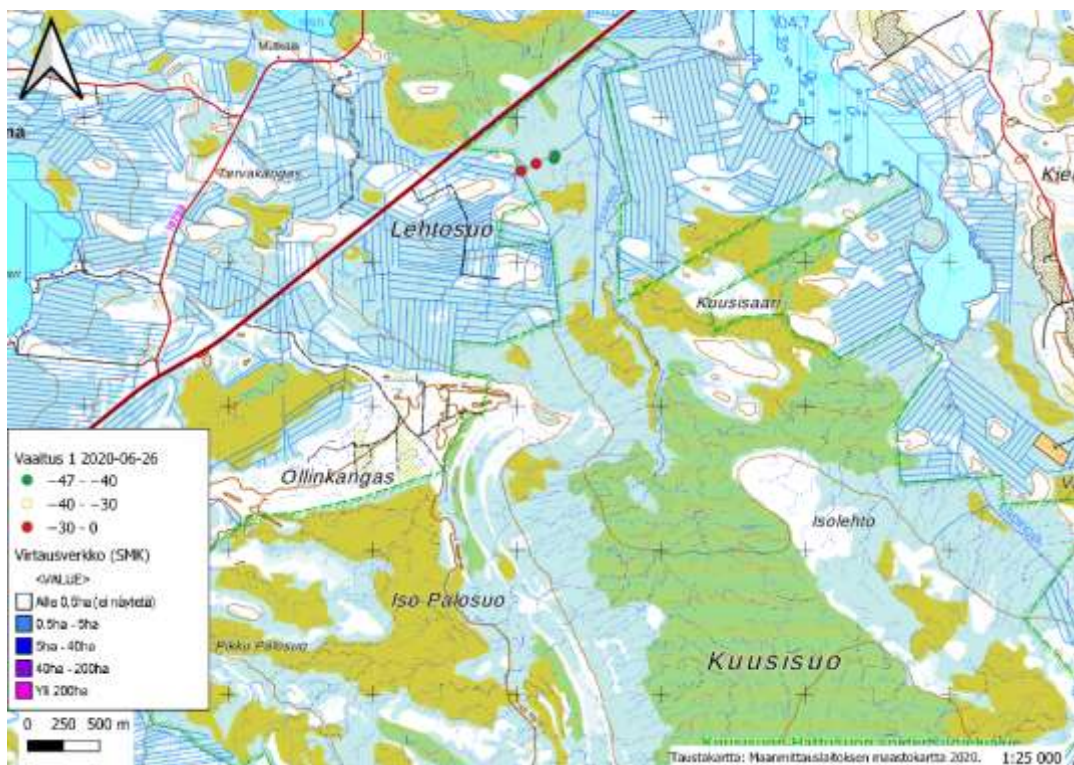
Kuusisuo on suuri suojeelusuo, josta suurimmaksi ongelmakohtaksi oli määritelty pohjoisosissa maantien lähellä suon halkova leveä oja (Kuva 23 ja Kuva 24). Yksityismaan puolella maanpinta kohoaa melko nopeasti kivennäismaaksi, joka tosin on myös ojitettu (Kuva 25). Suojelualueen rajalta vaaittiin 40 cm kuivavara ja se merkittiin maastoon (Kuva 26). Oja voidaan tukkia maastoon merkityn kohdan jälkeen.

Kuva 23. Yleiskarttakuva Kuusisuosta. Vaaitukset tehtiin suon pohjoisosissa lähellä maantietä. Vaaituksen lukemat ovat senttimetrejä ja negatiivinen suunta on alaspäin.

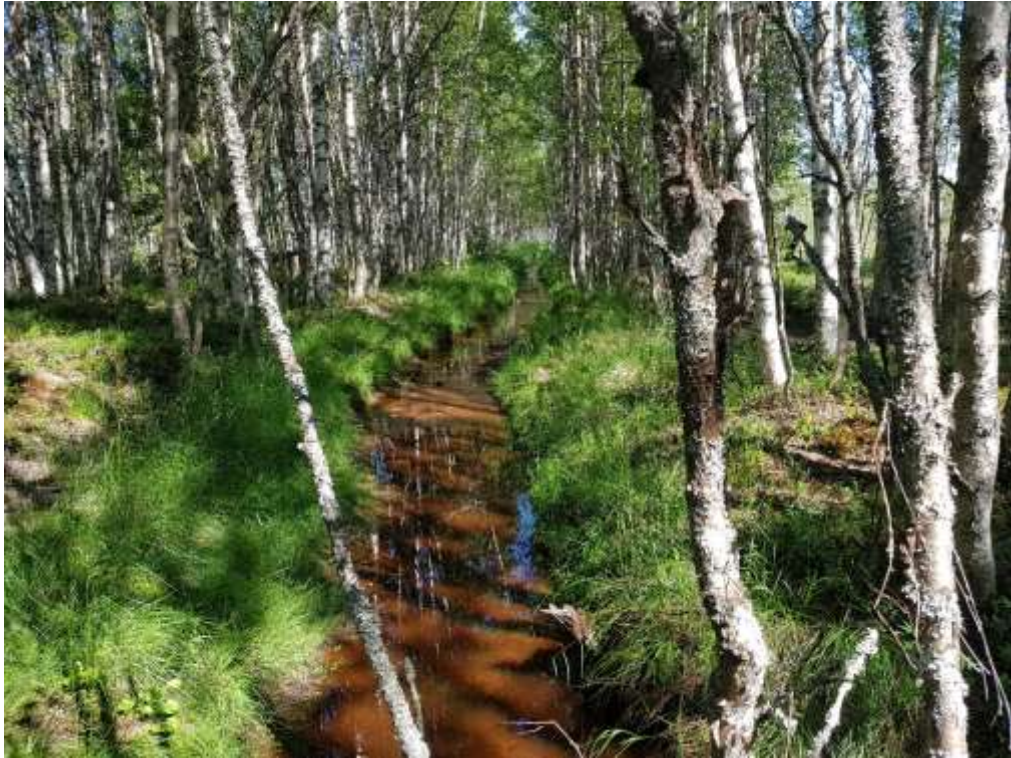
Kuva 24. Suojelalueen läpi virtaava oja.

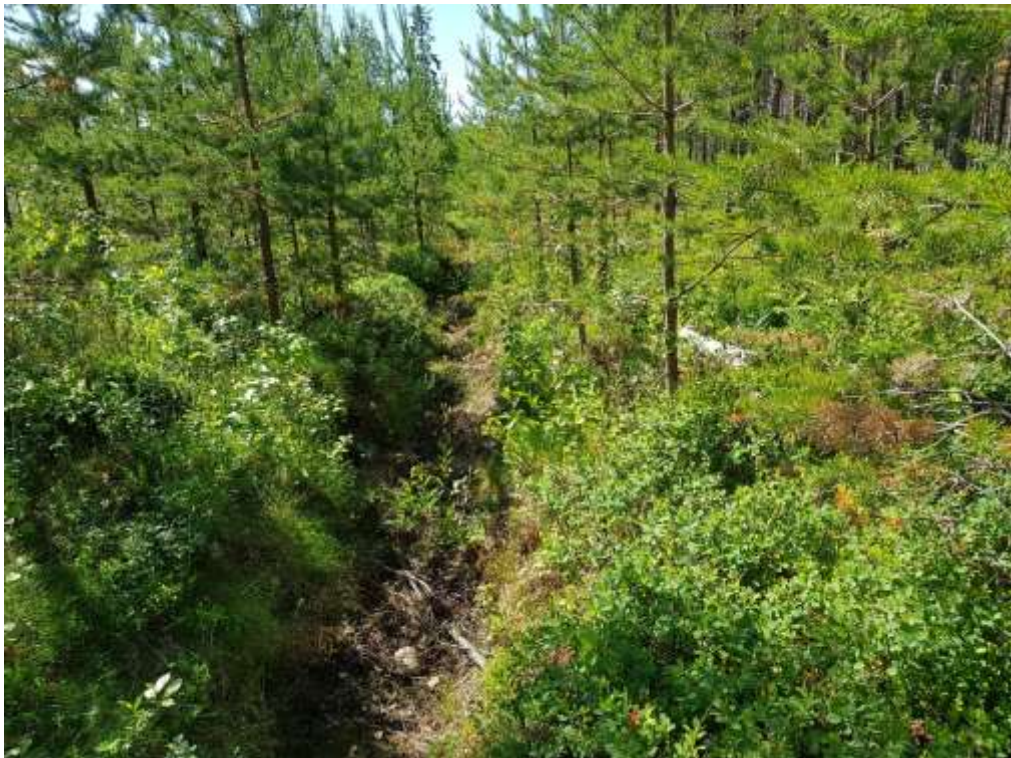
Kuva 25. Ojitettu kivennäismaa vaaituspisteiden valuma-alueella.

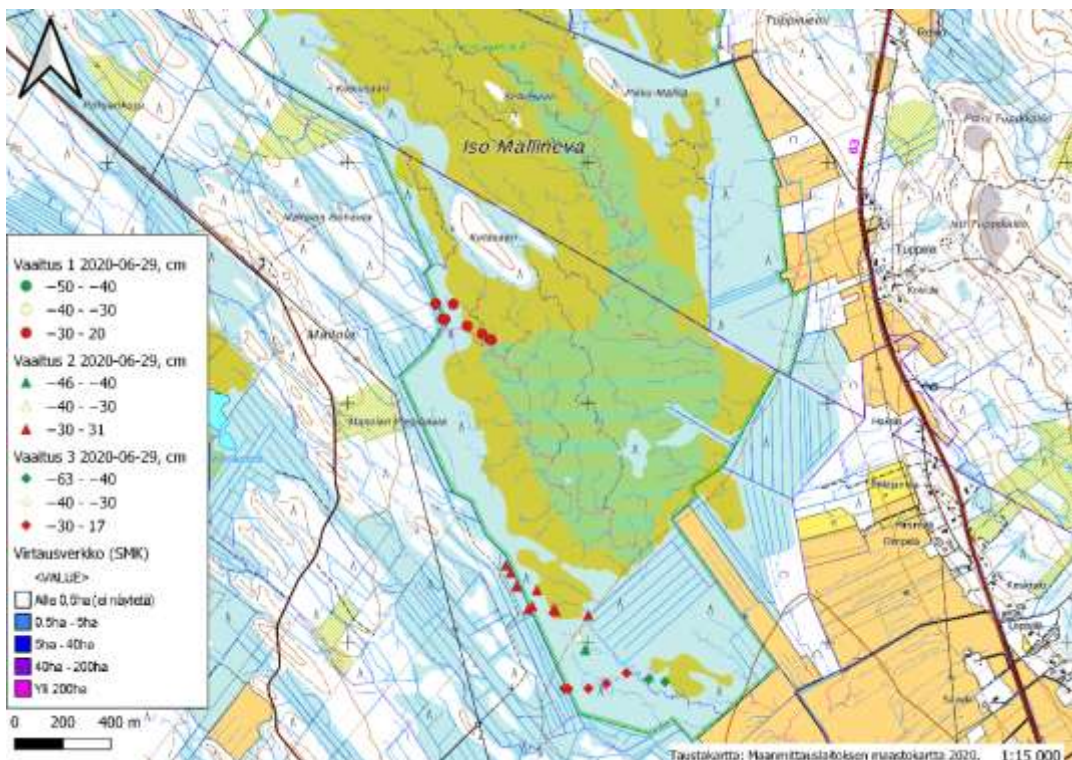
Mällinevan aapasuolla on kuivunut erityisesti aivan eteläisin osa, jossa on myös vanhoja sarkojoja. Lisäksi eteläisen puoliskon länsiosaan on mietitty johdeojaa Maitolan itäpuolelle. Vaaitsimme nämä ennalta määritellyt palautukseen sopivimmat kohdat maastossa yhdessä maanomistajan kanssa (Kuva 27).

Kuva 27. Yleiskarttakuva Mällinevan alueesta. Vaaituksen lukemat ovat senttimetrejä ja negatiivinen suunta on alaspäin.

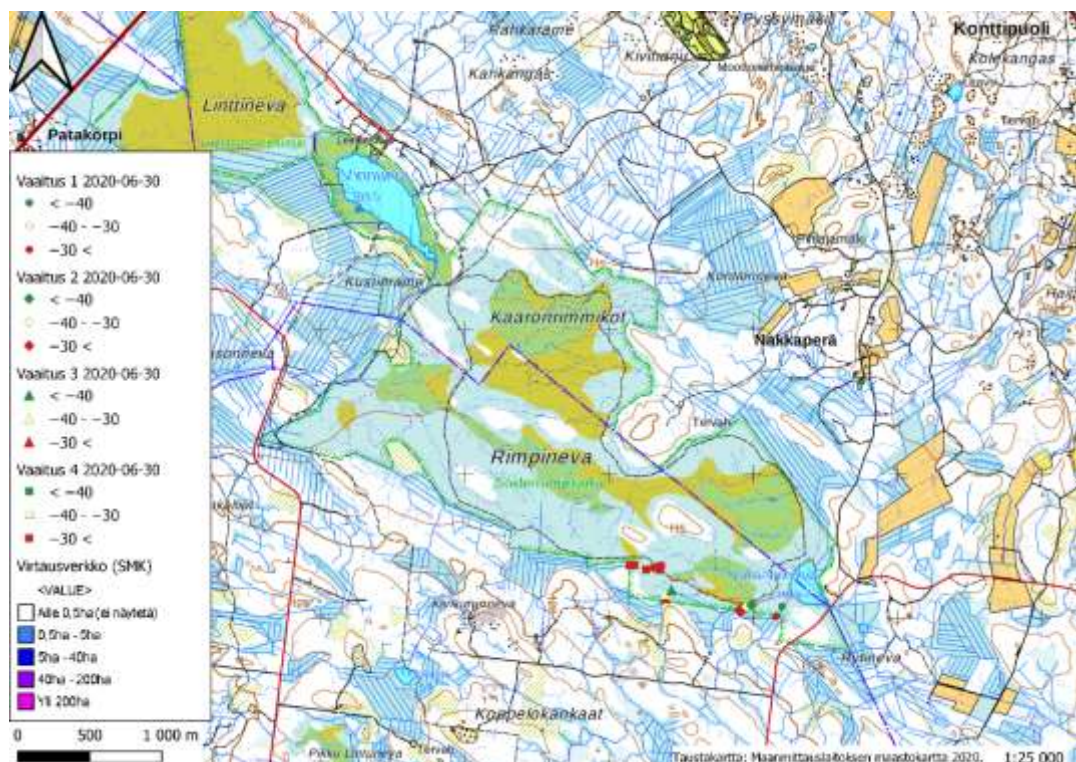
Suurin osa Rimpinevan etelälaidasta on määritetty kuivuneeksi. Vaitsimme kohdat, jotka olimme etukäteen katsoneet soveltuvimmiksi (Kuva 30).

Kuva 30. Yleiskarttakuva Rimpinevasta. Vaaitukset tehtiin suon kaakkoiskulmassa. Vaaituksen lukemat ovat senttimetrejä ja negatiivinen suunta on alaspäin.

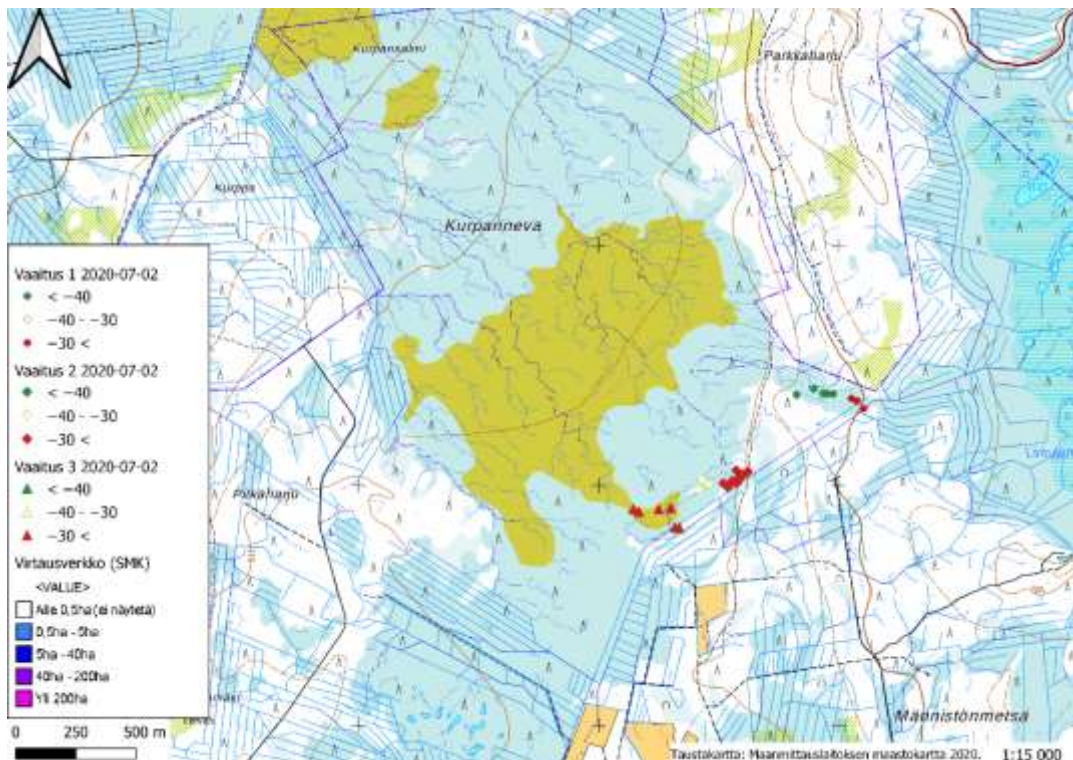
Kuva 42. Yleiskarttakuva Kurpannevesta. Vaaitukset tehtiin suon kaakkoisosassa. Vaituksen lukemat ovat senttimetrejä ja negatiivinen suunta on alaspäin.

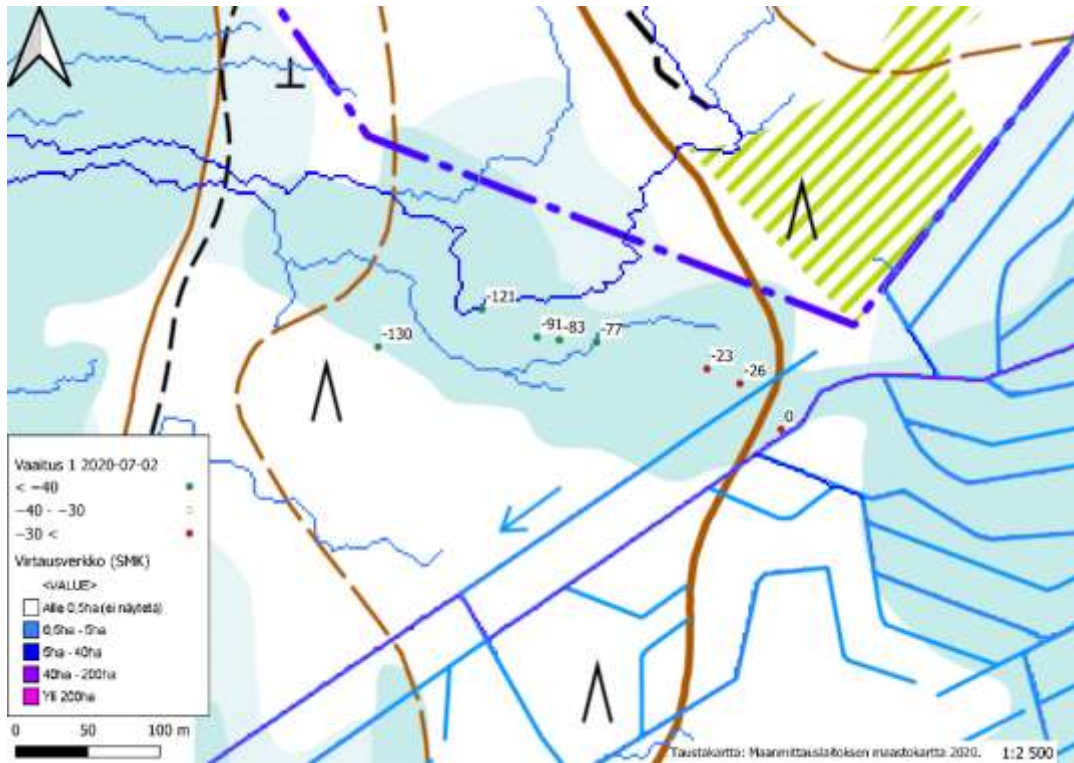
Ensimmäisen vaituksen perusteella kuivavara on saavutettavissa noin 100 metrin johdeojalla (Kuva 43). Johdeoja tulee aloittaa ojasta, jossa kulkee paljon vettä (0-vaaituslukema). Alueella on hyvin suuret korkeuserot. 40 cm kuivavara ojitusalueeseen nähden toteutuu -77-vaaituslukeman kohdalla. Vaaittu alue on puustoinen, mutta -77-vaaituslukeman kohdalta alkaa vaihettuma pieneksi avosuoksi, joka vaihettuu jälleen metsäksi luoteeseen kuljettaessa.

Kuva 43. Vaaitus 1 alueen itäisellä laidalla. Vaaituksen lukemat ovat senttimetrejä ja negatiivinen suunta on alaspäin.

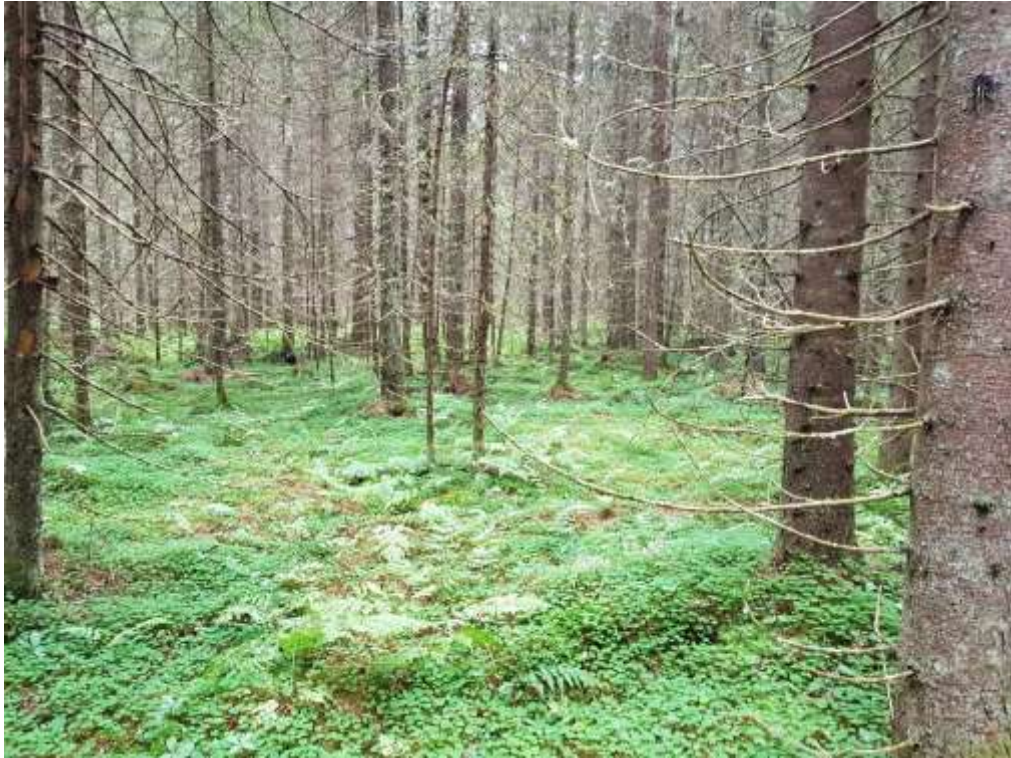
Orrmossliden on hyvin rehevä ojitettu korpi. Alueella on isoja kuusia ja ruohoisia sekä lehtoisia kenttä- ja pohjakerroksen lajeja (Kuva 47 ja Kuva 48). Kasvilajeja ei erityisesti kartoitettu, mutta maastokäynnin yhteydessä löydettiin paikoin lehtolajeja, kuten mustakonnanmarja ja palmusammal. Toisaalta alueella oli paikoin ruohoisuutta, kuten erittäin runsaana esiintyvä käenkaali. Alue on ojitettu, ja oja pitkin kulkee virtausverkon perusteella hyvin suuret vesimäärät (Kuva 50). Vesi kulkee käytännössä yhtä ojaa pitkin alueen läpi idästä länteen, minkä seurauksena kyseinen oja on syöpynyt (Kuva 50). Virtausverkon mukaan vesivirta kääntyy etelään umpeen kasvaneen metsätien kohdalta, mutta todellisuudessa vesi menee tien ali ja jatkaa samaa ojaa pitkin tien toisella puolella. Alueen kuivumisen seurauksena turvekerros on paikoin romahtanut, mikä on nähtävissä maanpinnan yläpuolisista puiden juurista.

Kuva 47. Yleisnäkymä itäosissa. Alueen itäosat ovat oijen kuivattamaa ruohokorpea. Maanpintaa peittää lähes yksinomaan käenkaali.

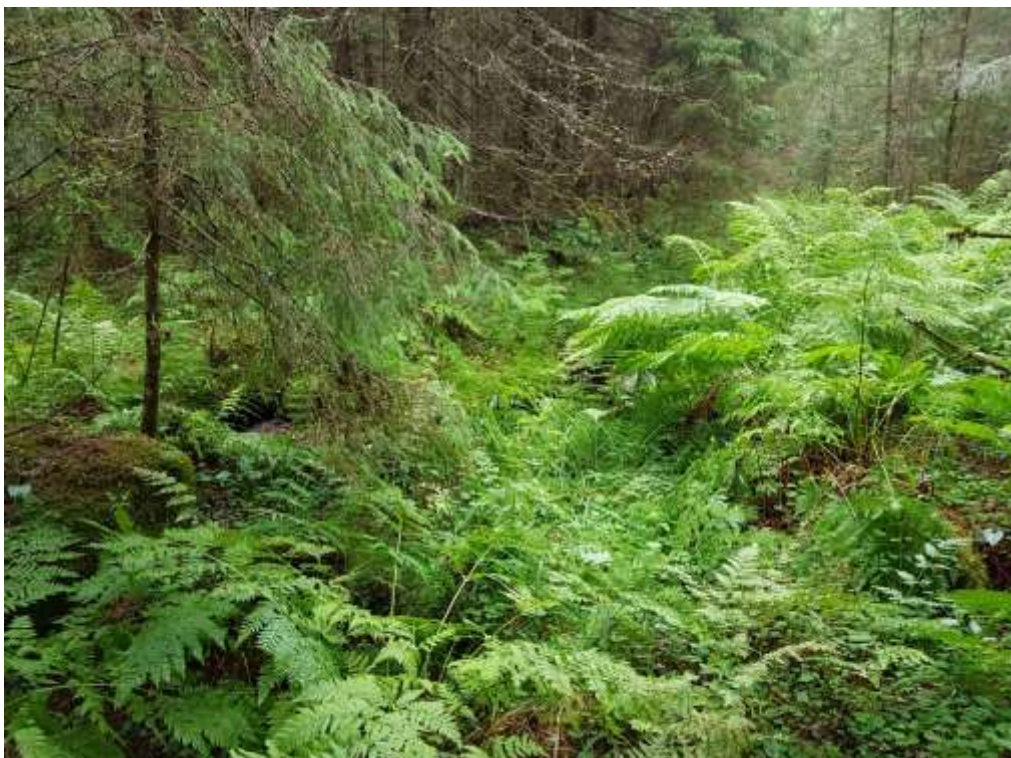
Kuva 48. Kasvillisuus on hyvin rehevää erityisesti alueen keskiosissa.

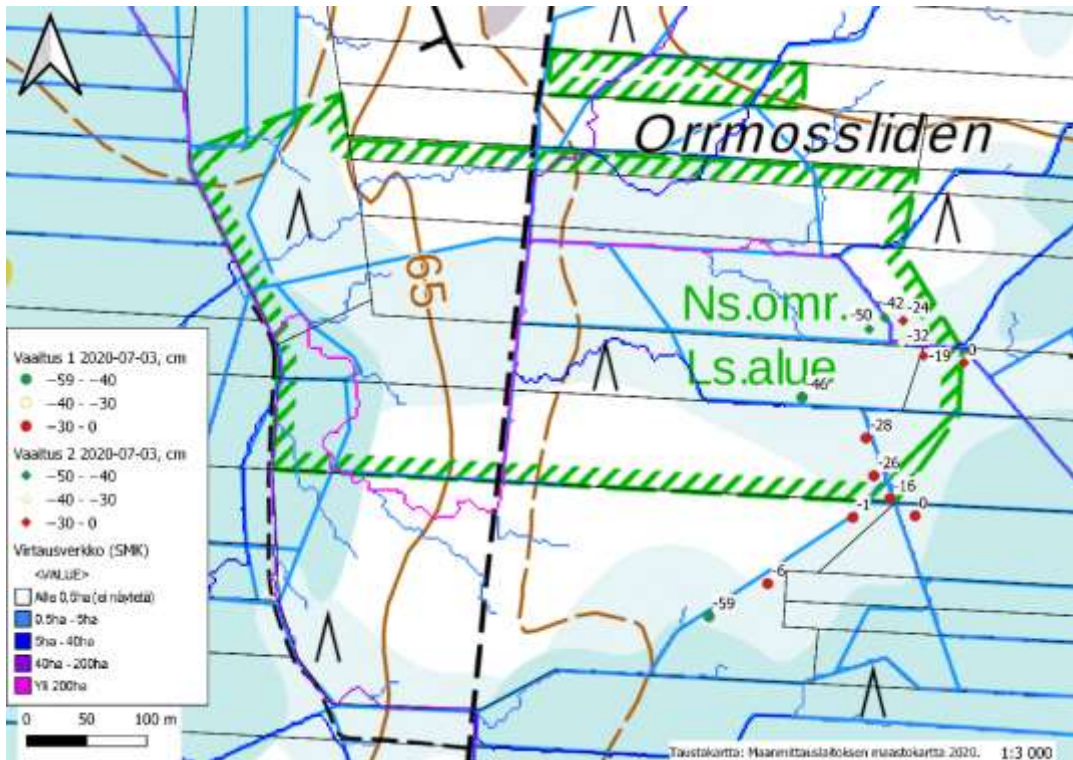
Kuva 49. Yleiskarttakuva alueesta. Alueen läpi virtaa virtausverkon mukaan yli 200 ha valuma-alueen vedet. Virtausverkosta poiketen vesi jatka matkaa umpeen kasvaneen metsäautotien ali länteen. Vaaituksen lukemat ovat senttimetrejä ja negatiivinen suunta on alaspäin.

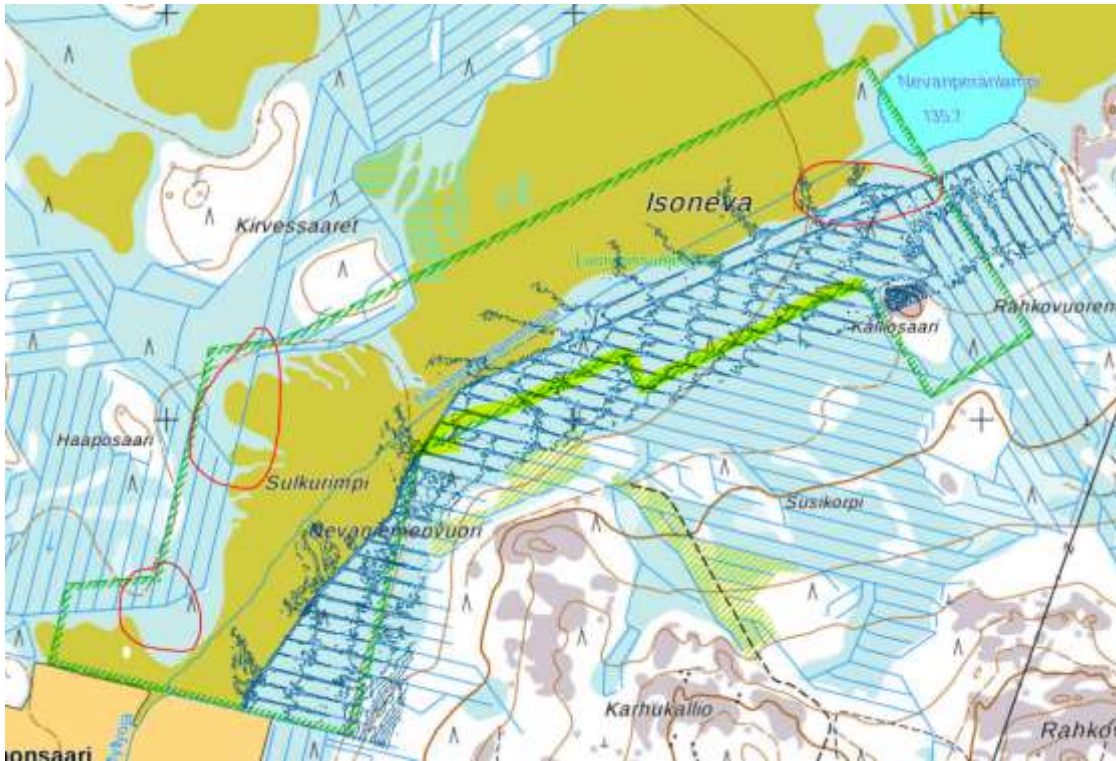
Isonevan veden palauttamisen suunnittelu tehtiin yhteistyönä Metsähallituksen kanssa. Suon ympäriltä selvitettiin useita mahdollisia veden palauttamispaikkoja yhdessä maanomistajien kanssa (Kuva 52). Samalla katsottiin ja sovittiin metsätalousalueiden vesitalouden järjestelyihin liittyvistä asioista.

Kuva 52. Isonevan vaaitusalueet.

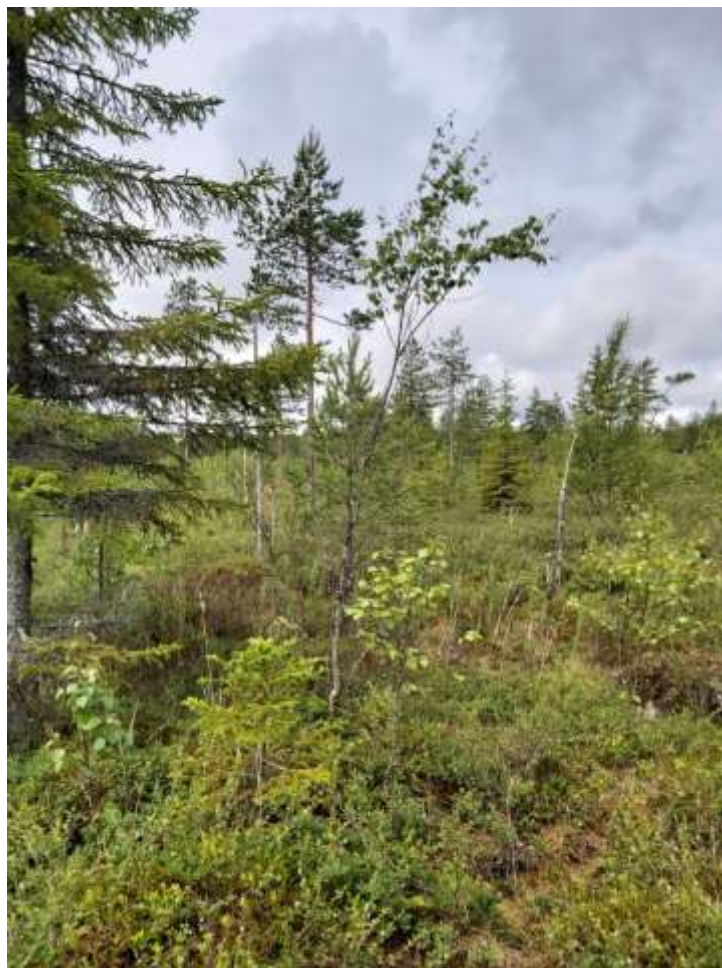
Iso-Sarasuo on ennallistettu, noin 15 vuotta sitten (Kuva 53). Suojelusuo kuivuneella osalla kasvaa männyn taimikko. Ojien tukkiminen suon laidan osalta ei ole vaikuttanut alueen vesitalouteen riittävästi. Veden palauttaminen on mahdollista tehdä ilman metsätaloudelle aiheuttavia haittoja (Kuva 54). Kohteeseen rajoittuvan metsätalousalueen kannalta veden palauttaminen parantaa alueen kuivatusta.

Kuva 53. Iso-Sarasuon kuivunut jo ennallistettu alue.

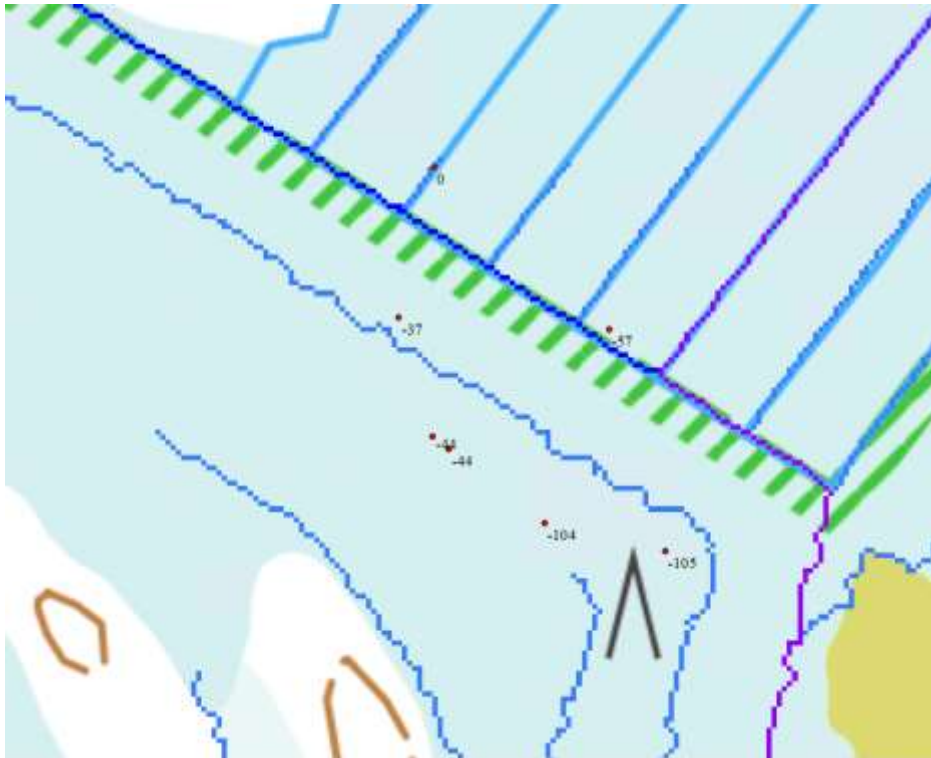
Kuva 54. Vaaitustiedot suojelualueelta. Vaaituksen lukemat ovat senttimetrejä ja negatiivinen suunta on alaspäin.

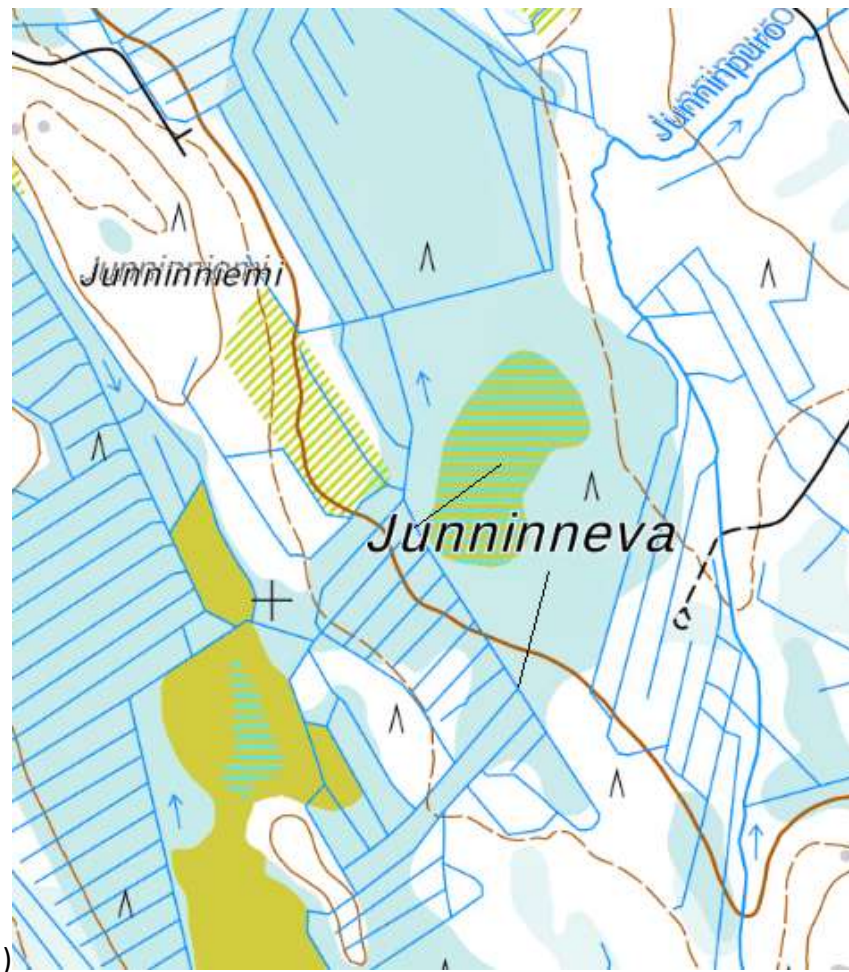
Veden palautusta tarkasteltiin suon länsilaidalla kahdesta kohdasta (Kuva 56). Maastomittausten perusteella eteläisemmältä kohdalta veden palauttaminen on mahdollista toteuttaa siten, että 40 cm:n kuivavara metsätalousalueen rajalle toteutuu. Maanomistajan kanssa ei ole käyty vielä tarkempia keskusteluja.

Kuva 56. Junninnevan vaaituslinjat on merkitty karttaan mustalla viivalla.

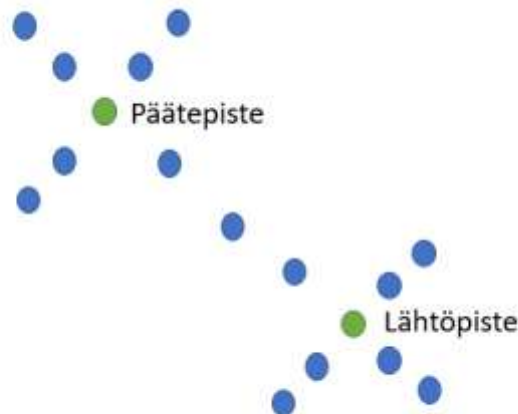
Kuva 59. Jatkossa käytettävä vaaitustyyli johdeojan sijainnin määrittämiseksi. Pisteet ovat vaaittavia pisteitä ja vihreät pisteet osoittavat johdeojan lähtö- ja päätepisteet. Ristikkäisillä linjoilla pystytään varmistamaan veden kulkeutuminen johdeojaan ja tavoiteltuun suuntaan johdeojan päättymisen jälkeen.

Jatkossa vaaituksia suositellaan ulotettavan myös linjan sivuille mahdollisen johdeojan lähtö- ja päätepisteessä, jotta voidaan varmistua veden kulkeutumisesta tavoiteltuun suuntaan (Kuva 59). Vaaitusta suositellaan tehtävän soveltuvin osin laajemmin myös metsätalousalueen puolella. Tämän avulla on mahdollista arvioida vettymishaitan laajuutta, ja ottaa se paremmin huomioon arvioitaessa kohteen soveltuvuutta ja toteutusvaihtoehtoja veden palauttamiseen.
