METRO DE LA CIUDAD DE MEXICO DIAGNÓSTICO DE LA LÍNEA 12

Informe final

| Estudio | Diagnóstico de la Línea 12 |
| Referencia | MEX-S117-REP-0012-B |

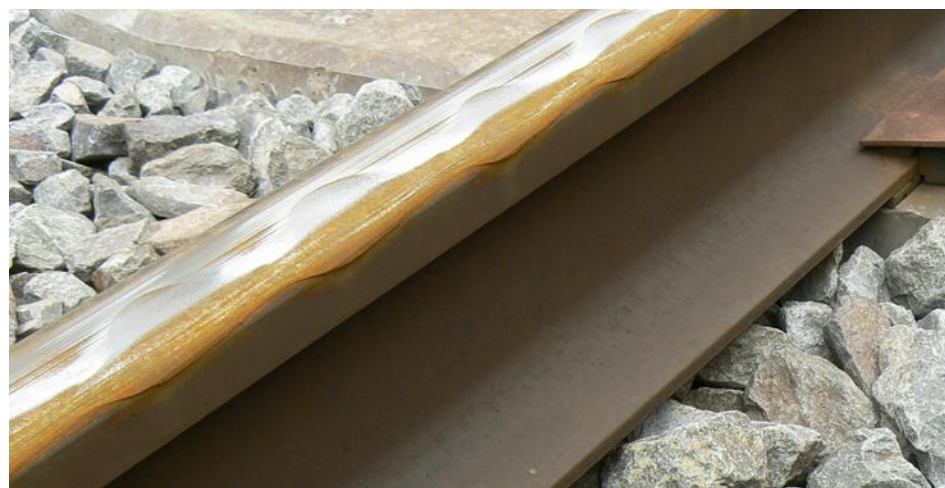
Este fenómeno se comprueba en ambas filas de carriles de la curva. En la fila alta, en los casos más avanzados, se observa una fluencia de metal con creación de una rebaba en la parte exterior del riel.

Foto 5. Rebabas en el exterior del carril de la fila alta sobre vía 2 al PK 15,320

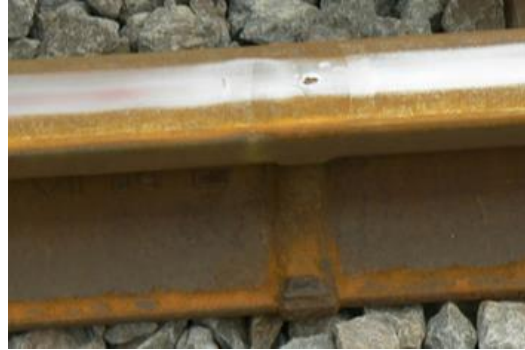
- Despegue del metal:

Foto 10. Soldadura PK 16,820 vía 2

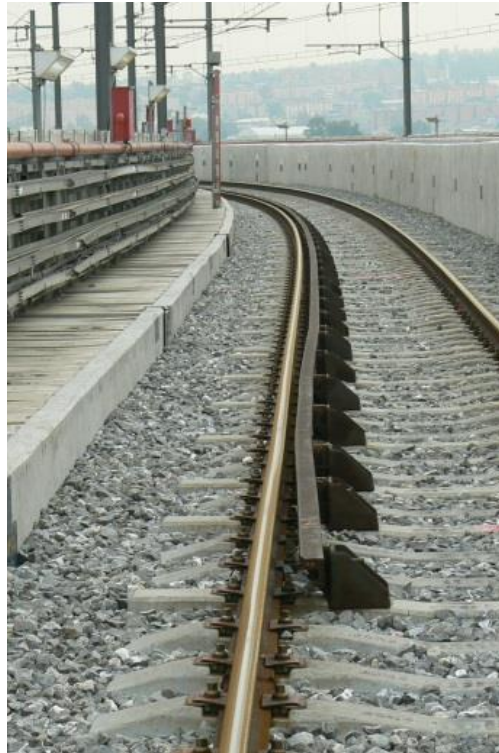
Foto 12. **Contra-riel de la curva 27 vía 2**

Los contra-rieles son activos en la zona de entrada y de salida entre el 3er y 6° soporte; en el resto de la curva, la colocación a una distancia (laguna) de 80 mm permite que no exista contacto con la rueda.

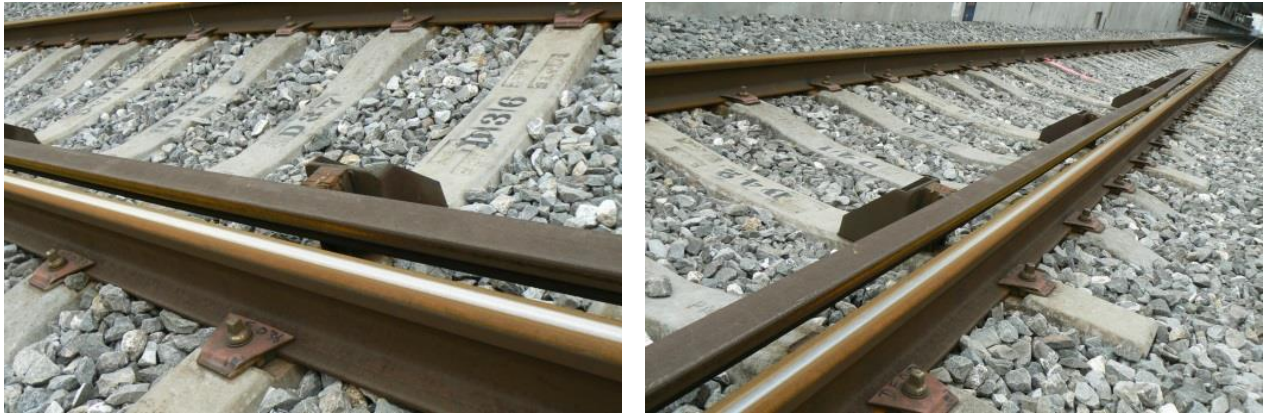
Foto 13. Trazas de fricción (zona activa del contra-riel) comprendido entre el 3° y el 6° soporte (curva 27)

Por otro lado está implantación molesta las operaciones de bateo mecánico pesado.

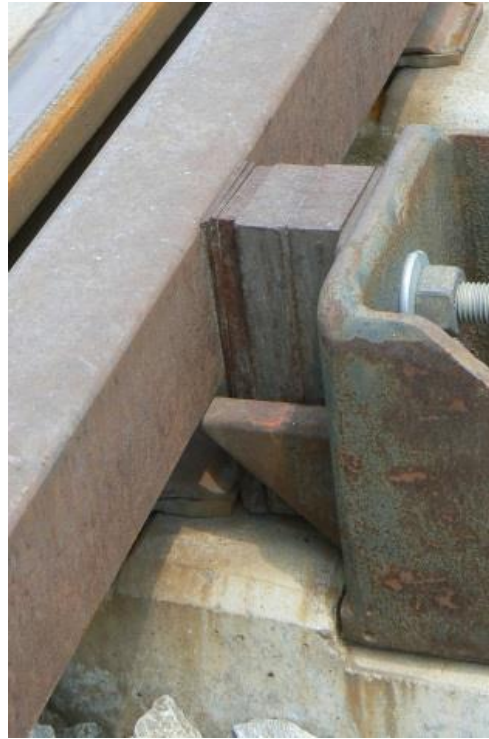
- en la zona activa del contra-riel, la longitud de apoyo del contra-riel sobre su soporte es reducida a algunos milímetros debido a las cuñas necesarias para respetar la laguna de 45mm, dejando poca superficie de soporte.

Foto 15. Apoyo del contra-riel sobre 3 mm en extremo del soporte (curva 3)

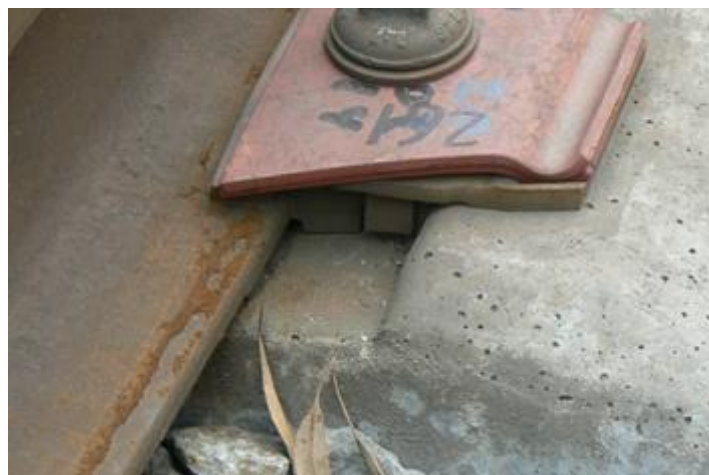
- las fijación han sido colocadas con una doble lamina de resorte metálica

Foto 26. Fijación colocada con dos láminas de resorte en el PK 4,985

Esta situación puede resultar un error en la colocación o una acción voluntaria para compensar una incapacidad de apretar la unión (fondo de la funda obstruido).

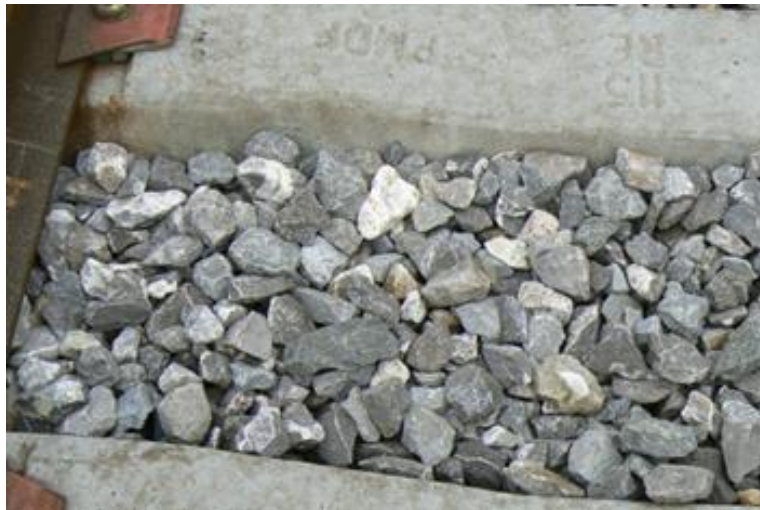
El balasto se encuentra formado por elementos de roca basáltica y de elementos de roca caliza. Estos materiales tienen resistencia a la abrasión diferente. Se comprueba un desgaste acelerado de los elementos calcáreos.

Foto 27. Balasto de tipo diferente en PK 9,030

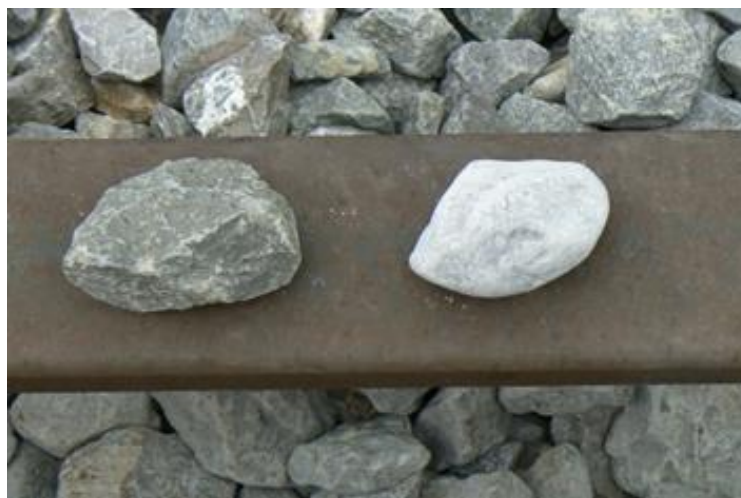
Este desgaste conduce a redondear los pedazos de balasto lo que es perjudicial para el posicionamiento y configuración (imbricación) de los pedazos entre ellos y consecuentemente para la estabilidad de la nivelación y de la geometría de la vía.

Foto 28. Diferencia de desgaste entre un elemento de origen basáltico y un elemento de origen calcáreo en PK 10,800

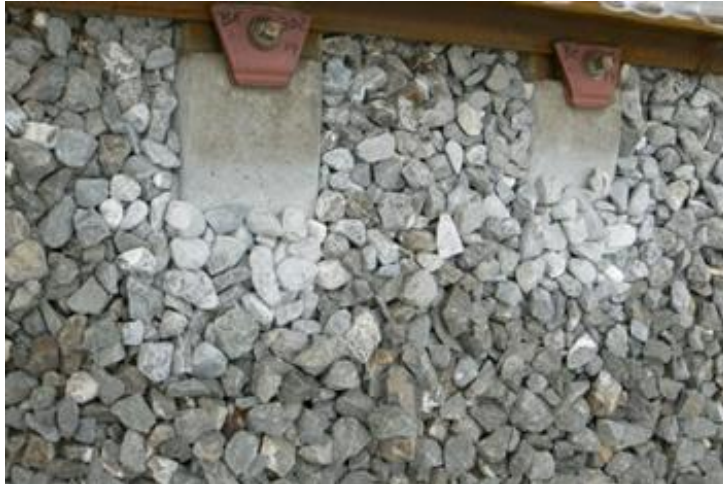
Foto 29. Balasto redondeado por el movimiento (oscilación vertical) de los durmiente en PK 10,800 vía 1

Por otro lado el desgaste del balasto produce un polvo que tapona los intersticios entre elementos, lo que, con el tiempo, perjudica la circulación del agua y contamina la capa de balasto, afectando a la estabilidad de la nivelación de la vía.

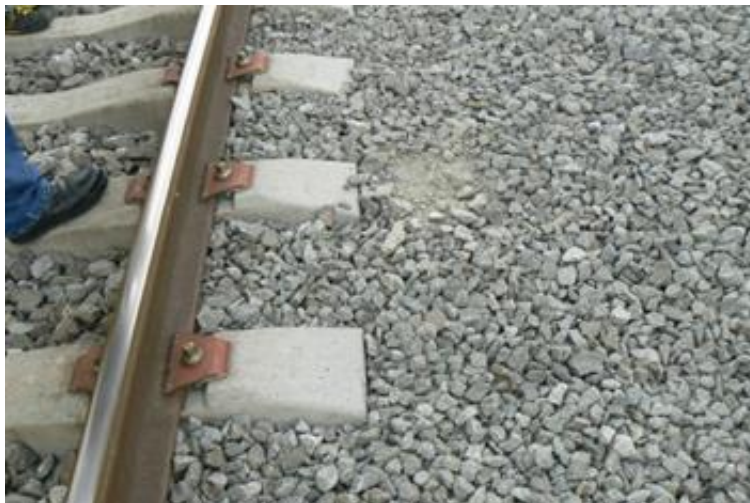
- Contaminación por elementos finos:

Foto 32. Elementos finos en el balasto PK 6,015 vía 2

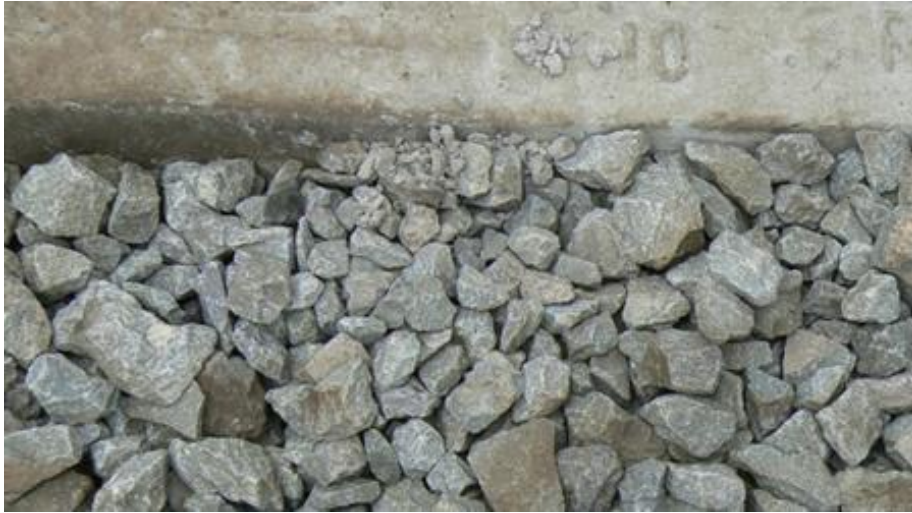
- Mala granulometría:

Foto 33. Granulometría demasiado pequeña PK 5,055

El desgaste prematuro comprobado sobre los elementos de balasto de origen calcáreo parece anormal y hace temer dificultades importantes en el drenaje de la vía y en el mantenimiento de sus características geométricas.

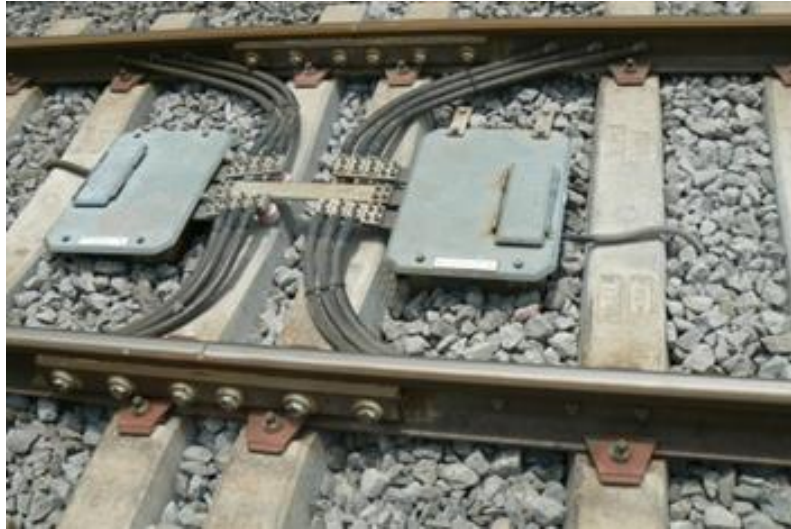
La separación entre los durmientes de las juntas aislantes pegadas se adaptada a la inserción de las conexiones inductivas en vía pero esta inserción impide un refuerzo en la separación entre los durmientes a la altura de la junta. Esta configuración no favorece la estabilidad de la nivelación de la vía.

Foto 34. Juntas aislante pegadas con durmientes centrales inestables PK 16,490 vía 1

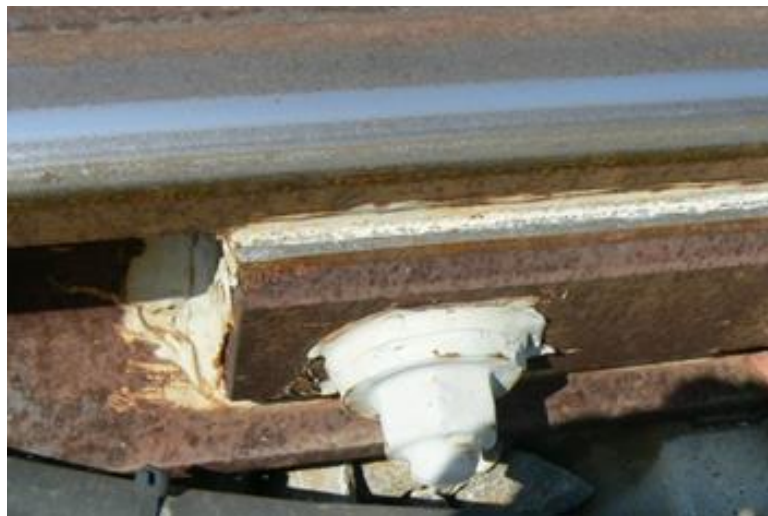
Se comprueban rastros de fricción en la parte superior de las bridas en varias juntas. El origen parece ser el rozamiento de la pestaña de las ruedas.

Foto 35. Junta aislante con rastro sobre la brida en la estación de Tlahuac

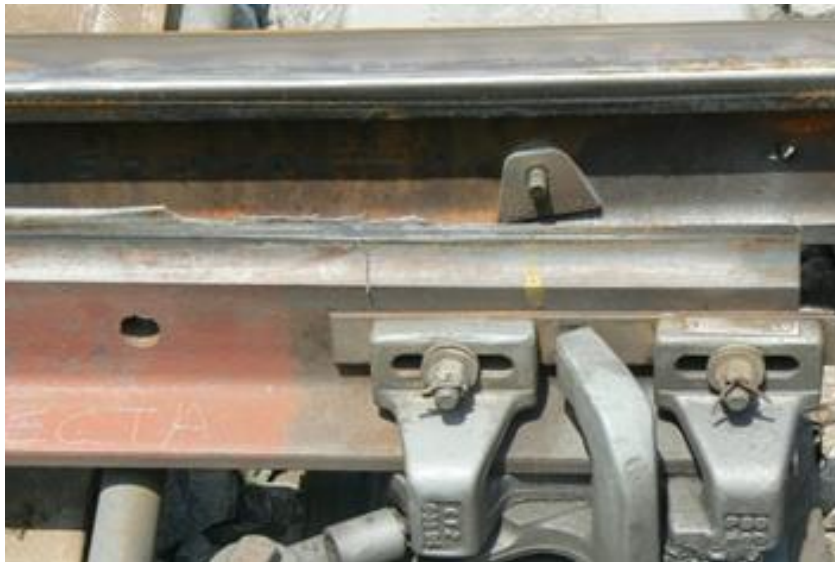
Melladuras importantes son observadas sobre ciertos aparatos de vía particularmente en la estación y en el taller de Tlahuac.

Foto 36. Aguja mellada en estación de Tlahuac

Un arrastre de metal o una melladura en una aguja modifica el punto de contacto de la pestaña sobre la aguja y puede entrañar descarrilamiento por subida de la rueda sobre el riel.

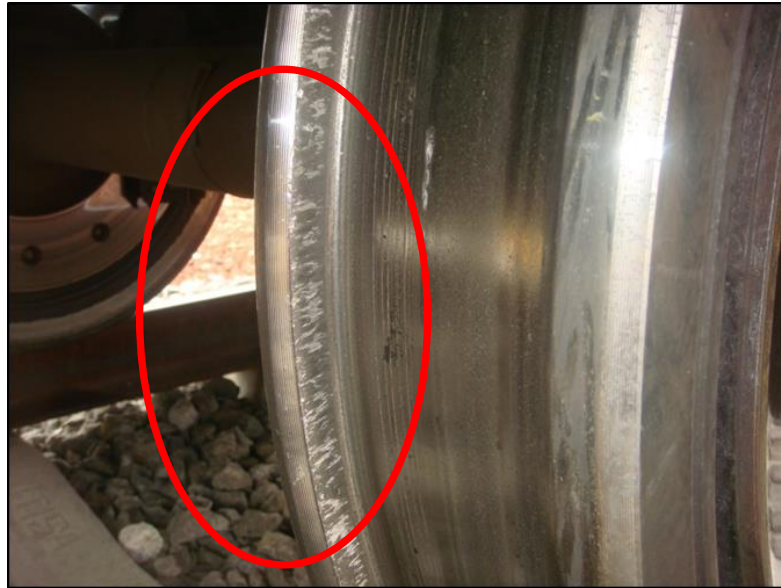
- 11 se detuvieron en espera de re-perfilación.
- 12 trenes han sido re-perfilados y están en operación.
- 7 trenes aunque están en espera de re-perfilación, están en operación con los ejes con valores por debajo de la tolerancia de mantenimiento. Especialmente con los qR

(Coeficiente residual) de 3,6 mm mientras que el valor mínimo tolerado en servicio es de 6,5 mm.

Foto 39. Pestaña cortada / qR débil

→ El riesgo introducido por los valores de qR muy pequeños es un descarrilamiento a nivel del corazón del aparato de vía porque con un qR tan pequeño, tenemos un "acuchillamiento de la pestaña".

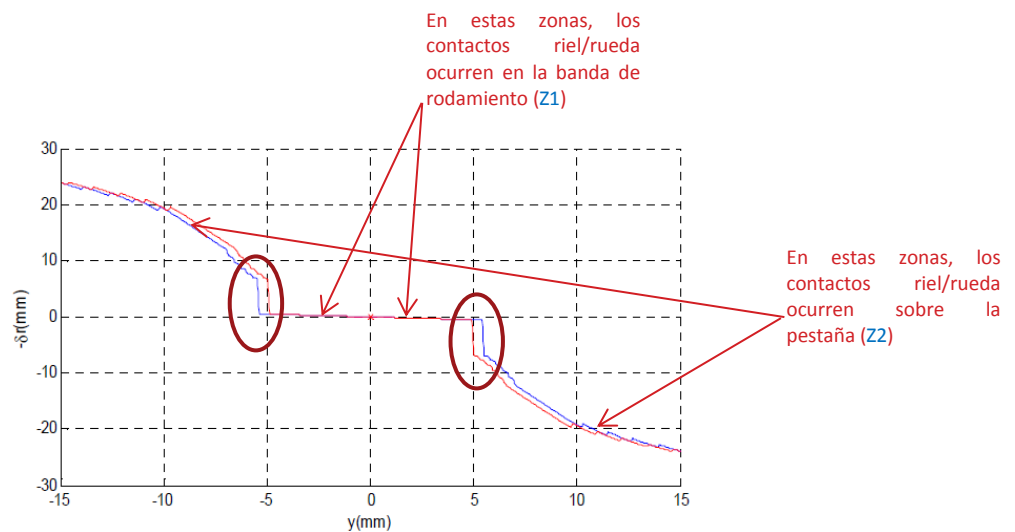
Figura 8. Diferencia de radios G/D en función del desplazamiento transversal

Se ha podido constatar que existen discontinuidades (Círculos rojos) para los desplazamientos transversales superiores a los 6mm aproximadamente (Curva azul).

Estas discontinuidades se relacionan con un desplazamiento discontinuo del punto de contacto rueda/riel de la banda de rodamiento a la pestaña.

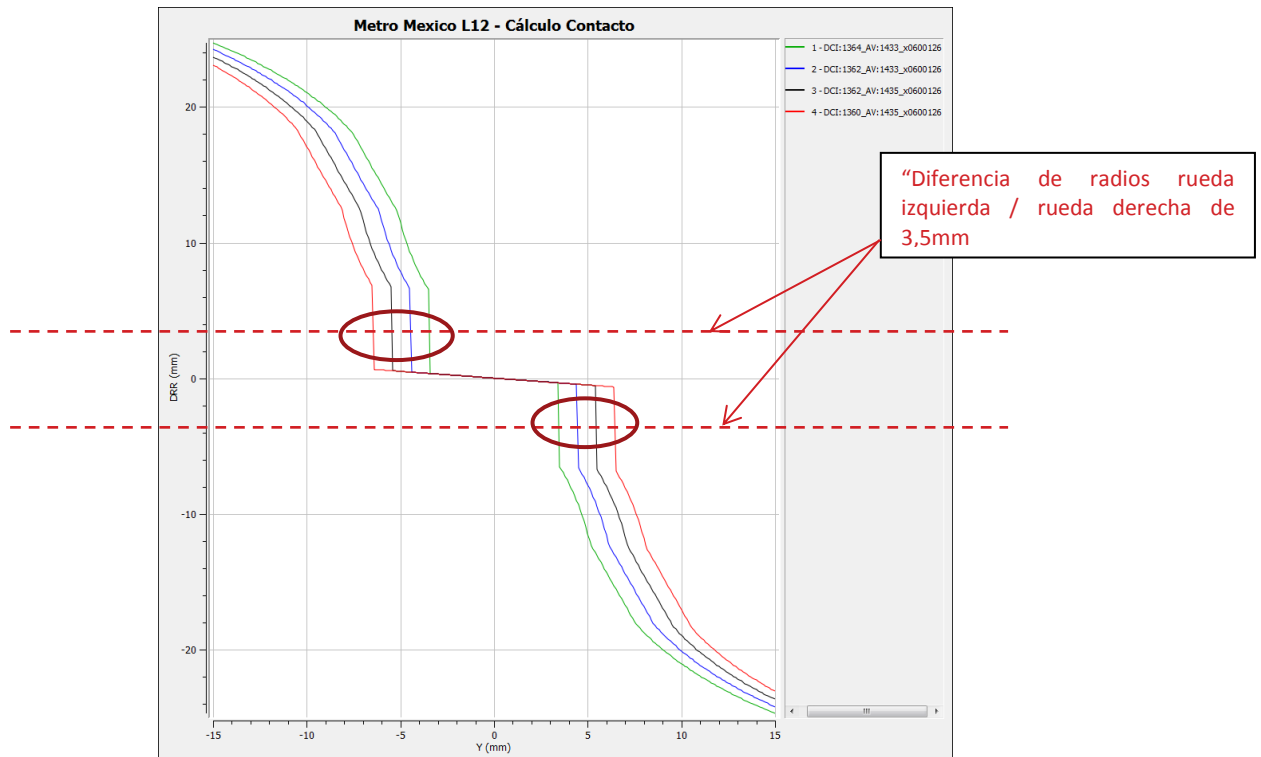
Es necesario hacer notar que la diferencia de radio entre las dos ruedas de un mismo eje en las curvas de radios de 200m debe ser de aproximadamente 3,5mm. Al observar la figura siguiente, se nota que para dicha diferencia de radio, el punto de contacto teórico se encuentra en la discontinuidad.

Figura 10. Análisis del desplazamiento de los ejes en las curvas de 200m

➔ El eje no podrá encontrar una posición estable que permita un diferencial adecuado.

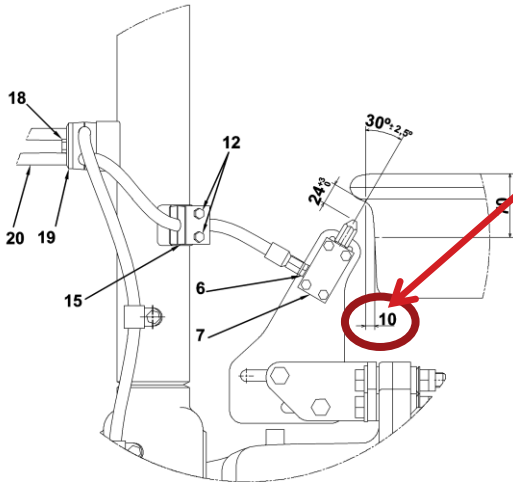
Figura 15. Montaje del sistema de lubricación realizado por CAF.

El montaje realizado por CAF recorre el punto de inyección hacia la parte superior de la pestaña.

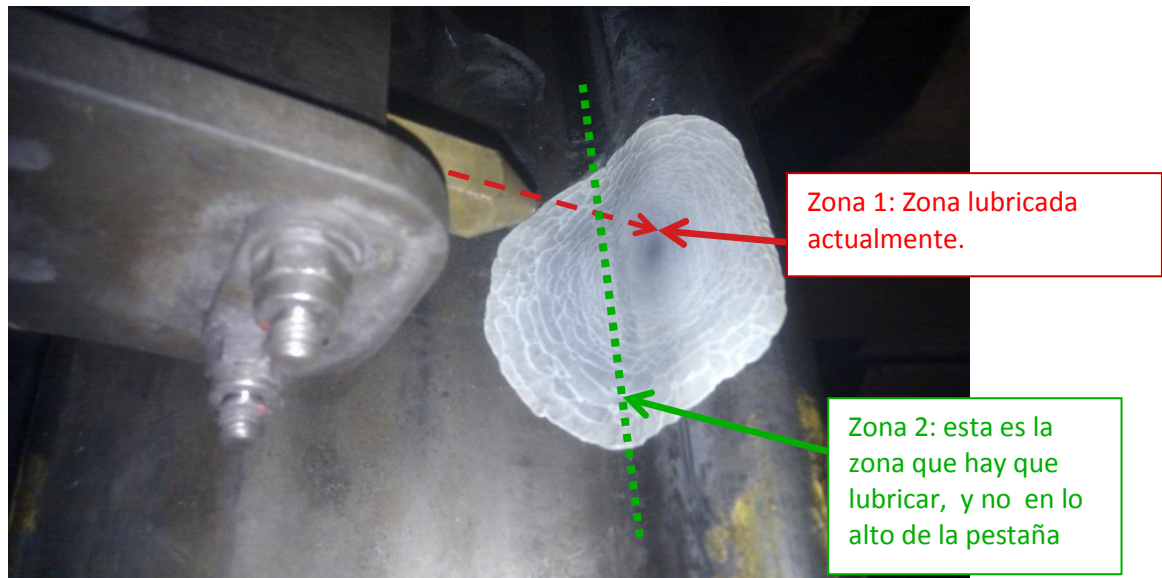
Figura 16. Punto de eyección del lubricante

- ➔ En este punto, aunque el reglaje/montaje del sistema de lubricación fue realizado por CAF según las preconizaciones de la norma, SYSTRA hace notar que, en base a su experiencia y para asegurar una lubricación óptima, lo mejor sería alinear el punto de eyección al pie de la pestaña (Zona 2) de la manera preconizada por el proveedor.

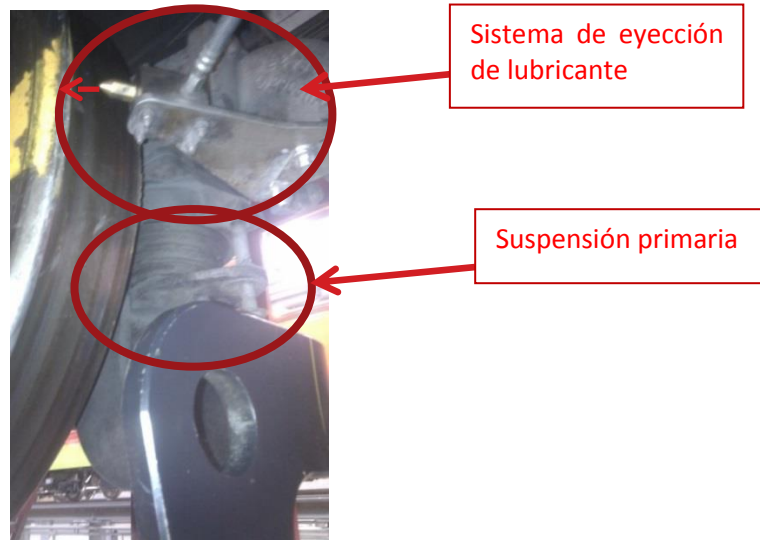
Figura 17. Ubicación del sistema de lubricación del FE!0

Observación n°2: Alineamiento del sistema de lubricación

→ En este punto, SYSTRA recuerda que el sistema de eyección se instala sobre el chasis del bogie y que, debido al empuje de los bogies (2500 mm) y a la flexibilidad de las suspensiones primarias, puede aparecer un ángulo “alfa” (notablemente en las curvas de radios pequeños) y, por lo tanto, también se puede presentar un desplazamiento del punto de inyección del lubricante en la rueda.

Las consecuencias de dicho pueden ser la contaminación de la tabla de rodadura.

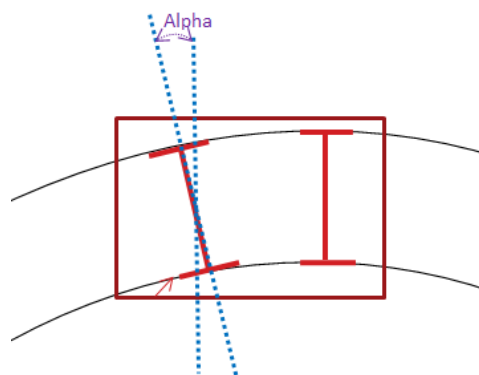
Figura 18. Desequilibrio posible en las curvas de radios pequeños

→ En las curvas de 200m, que se sitúan en su mayoría sobre el viaducto, SYSTRA no ha podido verificar el estado de contaminación de las ruedas de los trenes que circulan regularmente sobre esta parte de la línea. Este punto será, por lo tanto, consolidado por medio de un análisis detallado.

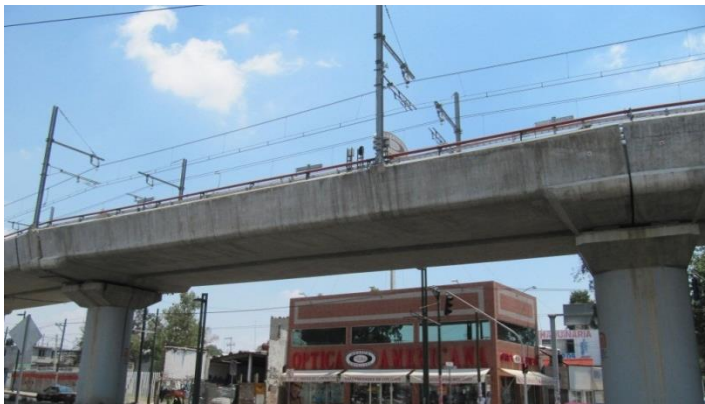
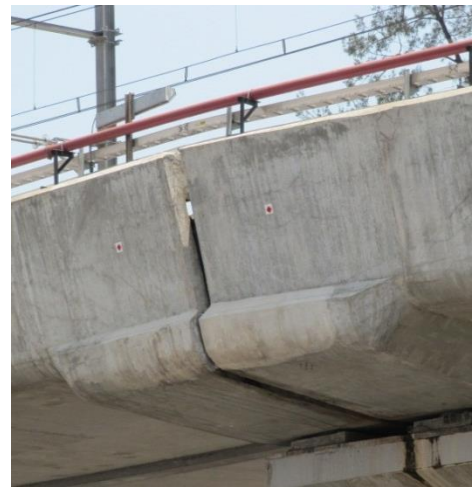
Foto 53. Flecha excesiva de un tramo y una rotación de la extremidad

Además se observa un problema de flecha en un tramo cerca de la estación Lomas Estrellas. La flecha es excesiva y se acompaña de una rotación en la extremidad del tablero al nivel del tramo adyacente.

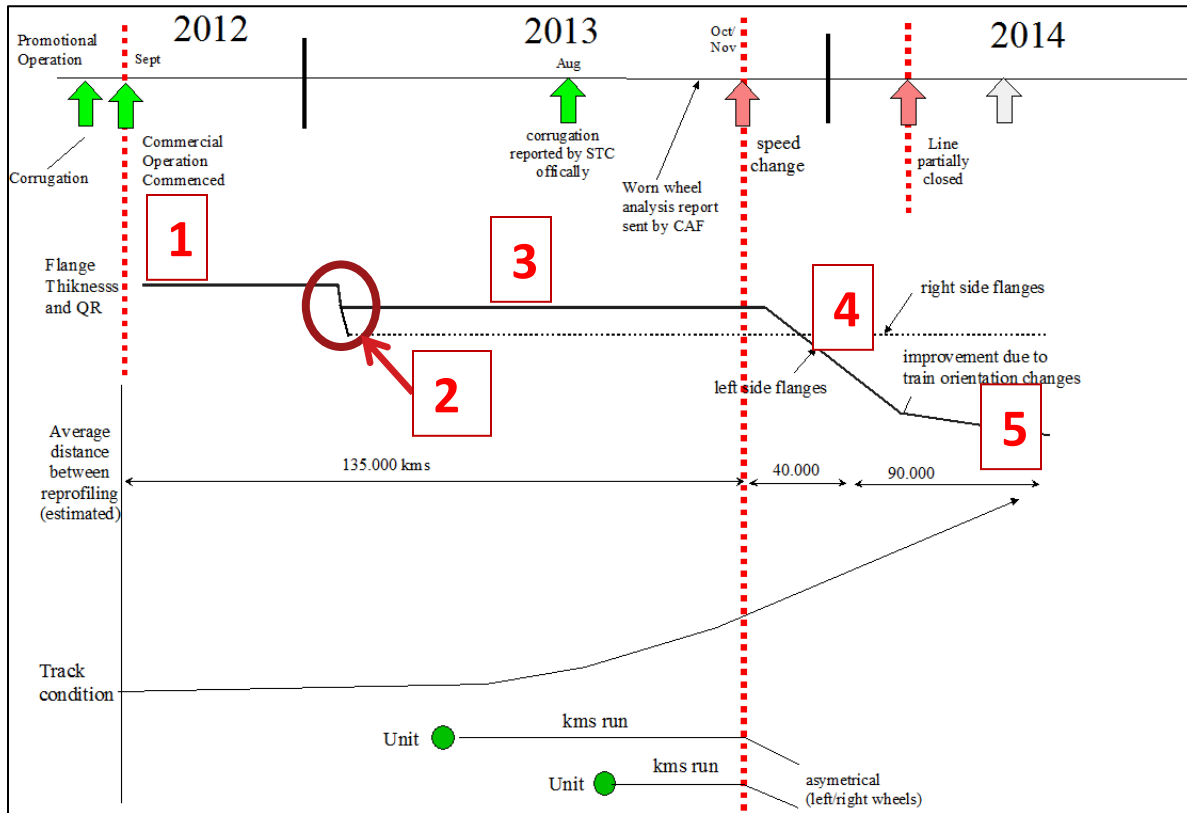
Figura 34. Histórico de la problemática en los ejes

Sea cual sea el parámetro observado, se puede deducir el comportamiento global siguiente:

El análisis de la evolución de las ruedas refleja que los diferentes cambios de operación en la vía han modificado las necesidades de mantenimiento de los ejes. La duración entre reperfilados (135.000 km inicialmente) han sido reducidos a tan solo 40.000 km. Aunque se hayan utilizado perfiles de tipo llamado económico (ver apartado 4.3.5), CAF se ha visto obligada a reforzar su sistema de mantenimiento mucho antes de lo previsto en su programación original.

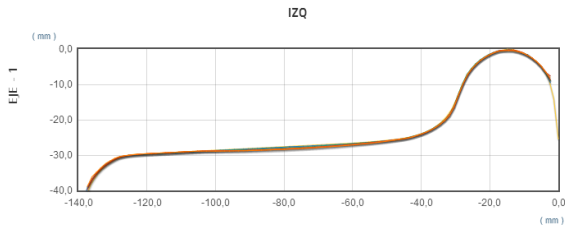
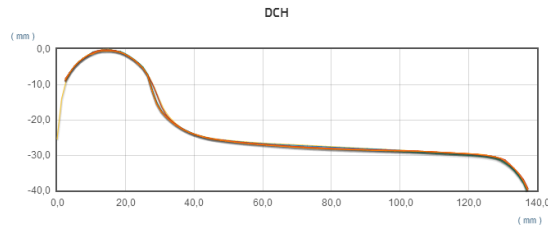
➔ El desgaste de las ruedas es normal.

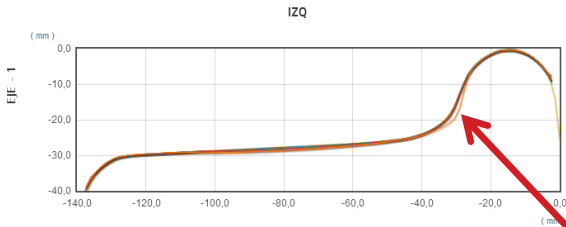
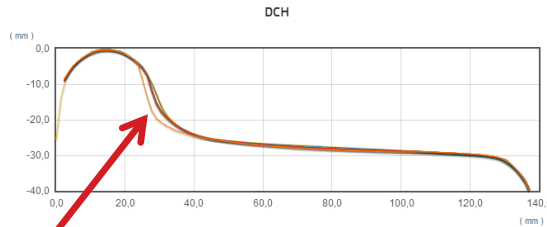
En naranja el nuevo desgaste anormal.

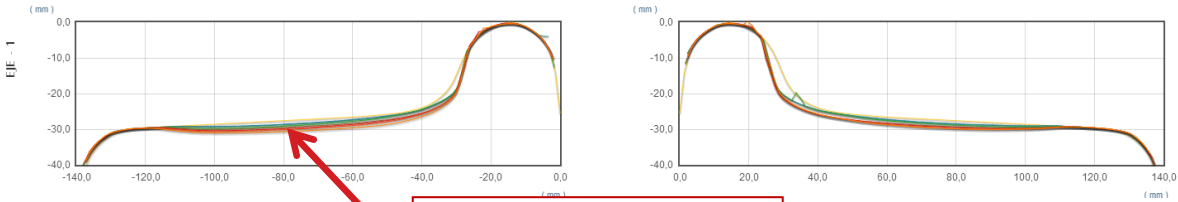
Desgaste normal pero creación de la false pestana.

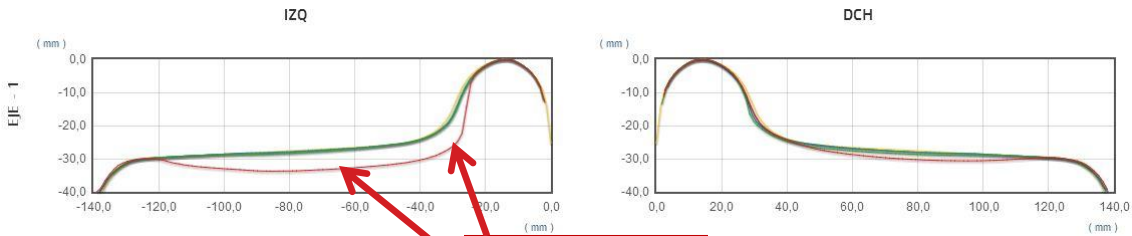
Desgaste anormal

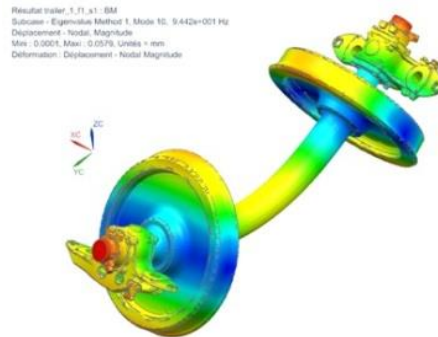
Figura 35. Flexión del Eje

El desgaste de las ruedas genera un aumento de las frecuencias propias. Este aumento es importante en el modo de torsión (+30% aprox.) y en los modos de flexión del eje.

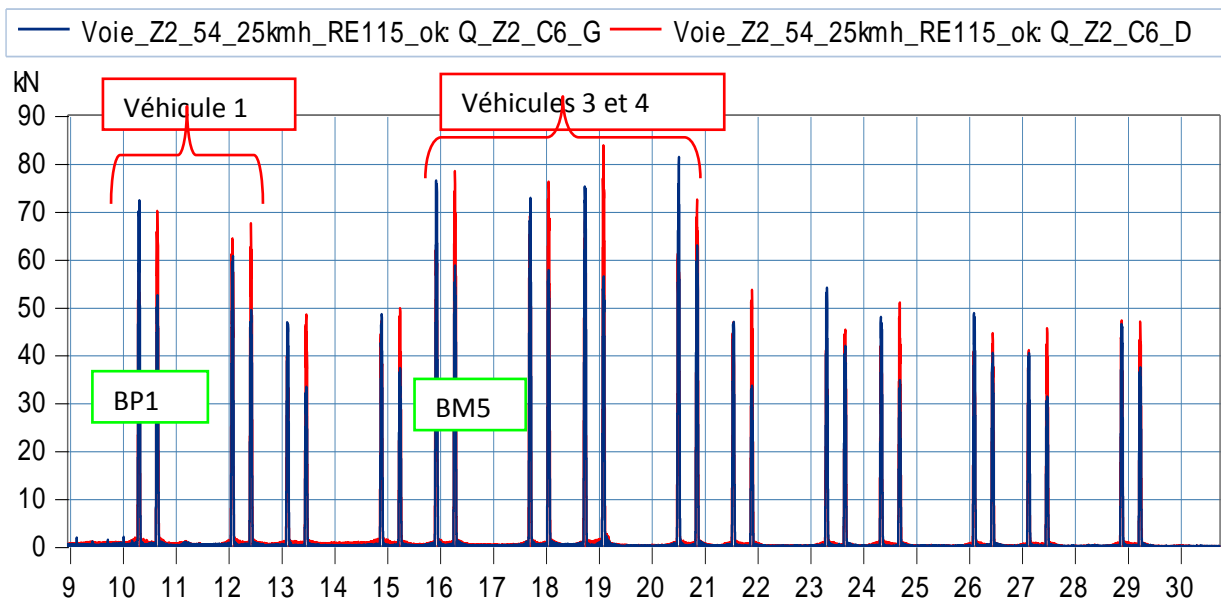
Solo los coches 1, 3 y 4 estaban cargados para los ensayos, como lo muestran las mediciones de fuerzas verticales Q al paso del tren;

Se constata además que las cargas verticales más importantes se sitúan sobre el riel inferior (riel derecho, curva roja) debido al exceso de peralte (25 km/h), pero éstas no son visibles más que al nivel de los ejes dirigidos de cada bogí, disimetría sintomática de una mala inscripción en curva.

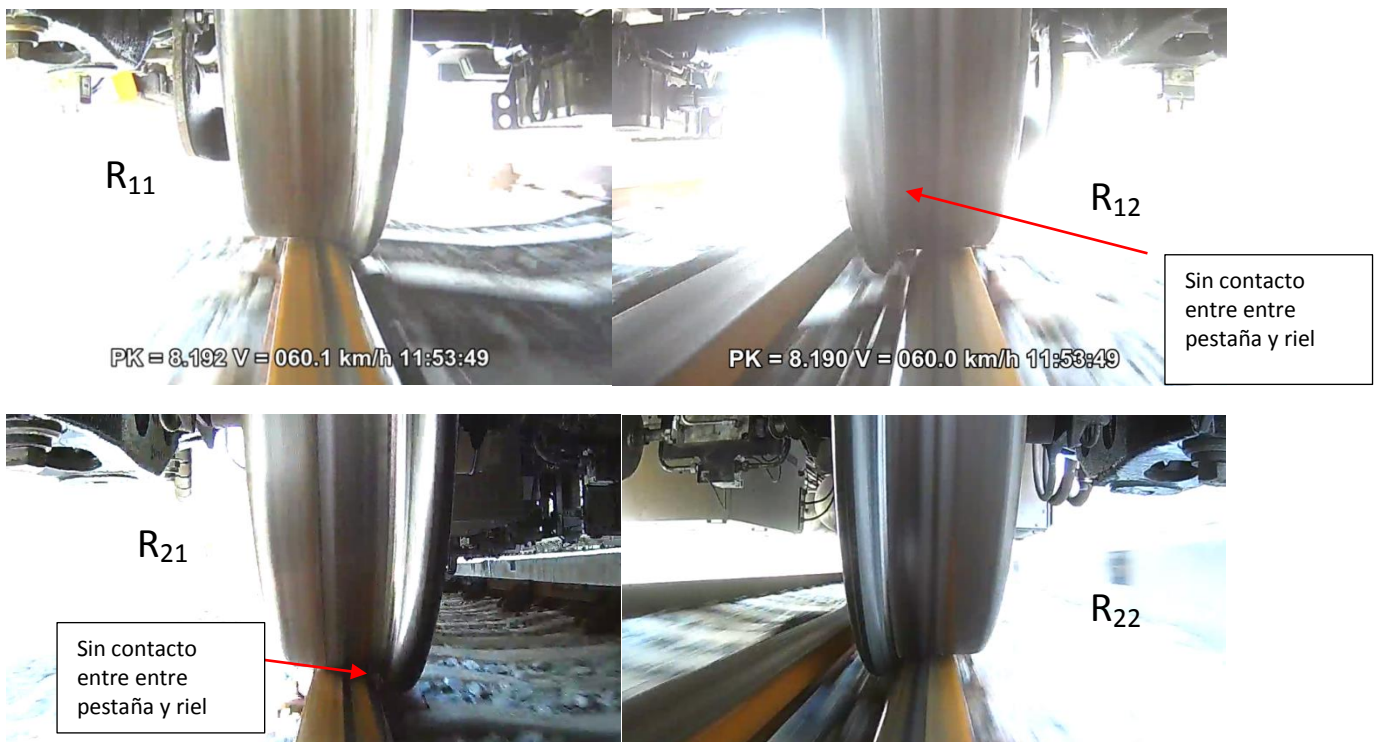
Las grabaciones de video del cruce de la curva 12 (ver más abajo) muestran este comportamiento subvirador del bogí de ataque. Por un lado, el eje 1 (ruedas 11 y 12) está totalmente apoyada sobre el riel exterior de la curva, y por otro, el eje 2 está inversamente posicionado en la vía.

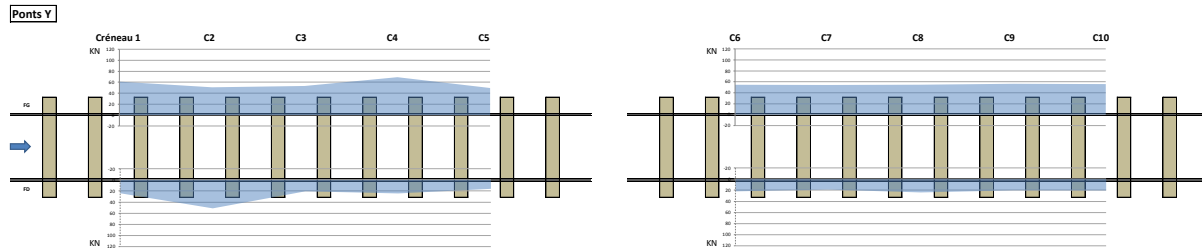
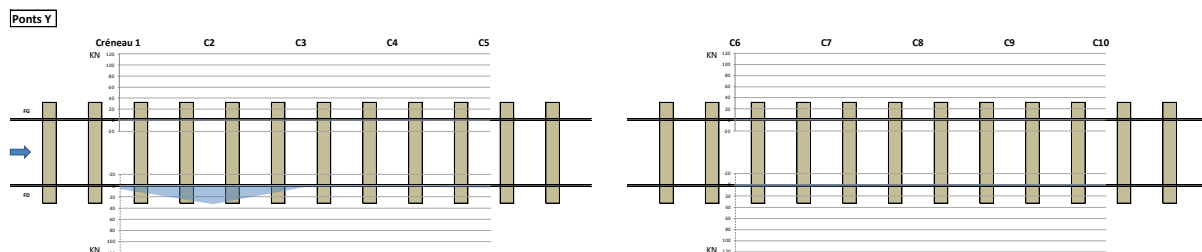
Este comportamiento es visible igualmente al estudiar las fuerzas Y entre ruedas y rieles y la posición del ángulo de los ejes.

Los esfuerzos laterales Y (considerados positivos cuando las fuerzas del eje hacia el riel se dirigen hacia el exterior del riel) son casi nulos en el eje dirigido (eje 2). Por lo tanto, son muy fuertes para el eje de cabeza que soporta todos los esfuerzos de guiado, medidos de forma casi constante en 60 kN.

Además, el alto ángulo de ataque del eje delantero genera unos esfuerzos laterales igualmente importantes en el riel bajo. Este comportamiento ha sido confirmado por las mediciones de basculado del riel que son muy elevadas.

Mecánicamente, este comportamiento en curva genera en la vía desgaste (ondulatorio o lateral), aplastamiento o fluencia en la fila baja y al final roturas y movimientos laterales de las fijaciones y, al nivel de las ruedas, desgaste de la pestaña y/o de la tabla de rodadura de las ruedas.

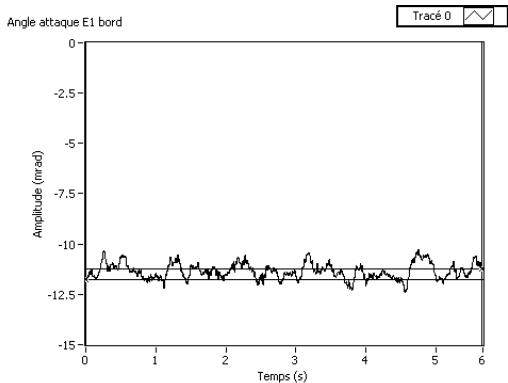
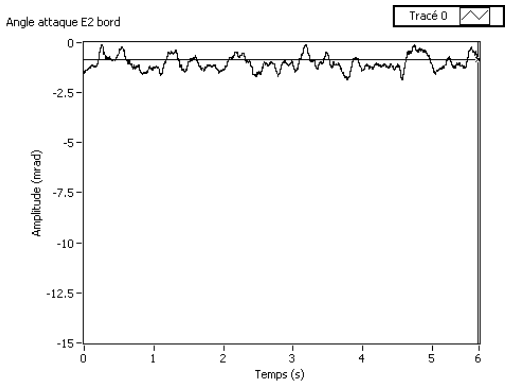
A continuación se presentan las mediciones en la curva 12 para la circulación de referencia nº 66:

El ángulo de ataque del eje de cabeza es del orden de 11,5mrad mientras que el del eje de cola es muy débil, alrededor de 1 mrad (**ángulos entre ejes y vía**).

El ángulo de ataque medido de 11,5 mrad es del orden de 2 a 3 veces superior a los valores habituales.

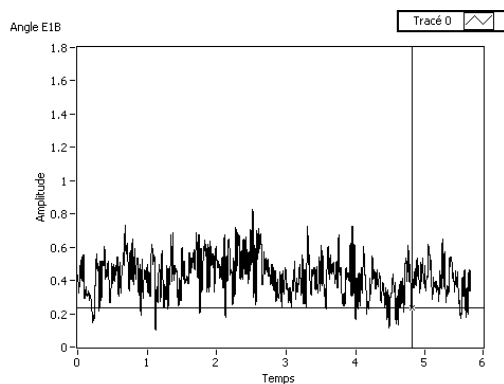
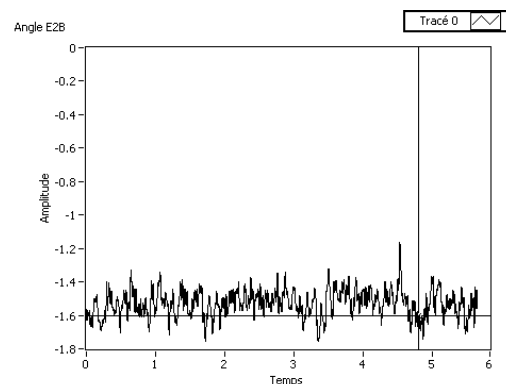
- La rotación del bogí con respecto al coche (medida) es del orden de 25 mrad. Se necesitaría una rotación de 31 mrad para obtener una buena axialidad del en la curva
- Las rotaciones de los ejes con respecto al bogí son casi nulas, de 0.3 mrad y 1.2 mrad en el eje de cabeza y el eje de cola respectivamente

En conclusión, el análisis de la rotación de los bogies y de los ejes con respecto al coche y de los ángulos de ataque de los bogies y de los ejes con respecto a la vía confirma que los elementos de rodamiento no se inscriben correctamente en las curvas de radio reducido. En particular, los ejes no se orientan prácticamente en la curva y el ángulo resultante, aumentado por la poca rotación del bogie, genera rozamientos y desgastes muy importantes.

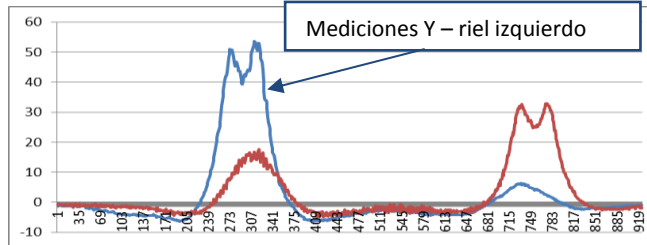
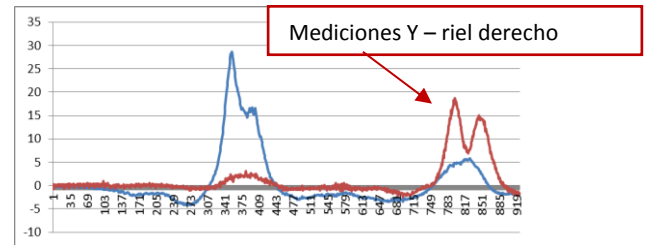
Los diferentes ensayos efectuados a diferentes velocidades muestran que la lubricación reduce significativamente los esfuerzos en curva (reducción de 50 a 60%) y como consecuencia el basculamiento de los rieles y de las agujas en los aparatos se reducen un 50%.

A pesar de ello, se puede apreciar que en los aparatos de vía el bogie se inscribe con mucha dificultad y eso tiene como consecuencia que los ejes delanteros y traseros tienen el mismo comportamiento llevando a separar los rieles, y eso a cualquier velocidad ensayada (de 10 a 25 km/h).
