# INFORME FINAL DE INVESTIGACIÓN DE INCIDENTE DE AVIACIÓN

1965-21

Incidente de aviación que afectó a una aeronave marca Piper, modelo PA-18, en una maniobra de toque y despegue en la pista 01 del Aeródromo Rodelillo (SCRD), Región de Valparaíso, el día 19 de noviembre de 2021.

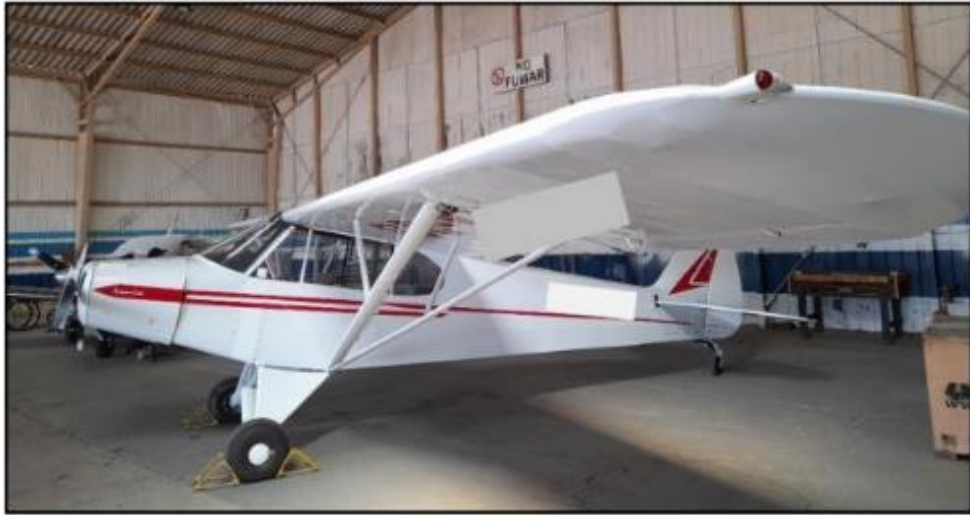
**Imagen N°4: Aeronave al interior de un hangar ubicado en el SCRD.**

- Se verificó la integridad de la aeronave, la cual se encontraba completa.
- En el borde de fuga de la sección de punta del ala derecha, tanto la estructura de madera como la tela que lo recubría, presentaban desgastes, atribuibles al contacto y desplazamiento sobre la pista.

La misma inspección efectuada a la aeronave determinó la existencia de un desgaste en la zona de punta del ala derecha, que afectó a la estructura de madera y la tela que lo recubría, daños atribuibles al contacto (roce) de esta sección de la aeronave contra la superficie de la pista, al ser afectada por un viento proveniente del Noroeste.

El daño encontrado en la zona de punta de ala derecha es atribuible al desplazamiento de ella contra la superficie de la pista.
