# 平成6年北海道東方沖地震

## 被害調査速報

Quick-Look Report of the 1994 Hokkaido-Toho-oki Earthquake

早稲田大学  
Waseda University  
日本技術開発(株)  
Japan Engineering Consultants  
(株)富士総合研究所  
Fuji Research Institute Corporation

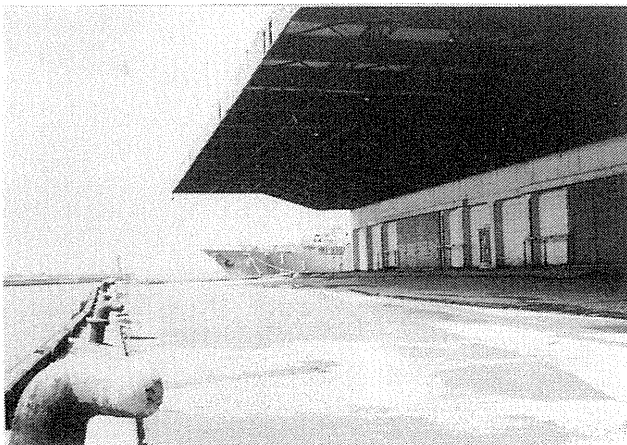
写真-3.1.3 釧路沖地震による被害 (1993年5月撮影)

護岸は大きくはらみ出し、エプロンは0.5~1.0m沈下した。

Photo-3.1.3 Damage due to the 1993 Kushiro-oki Earthquake (Same Point to that in Photo 3.1.1)

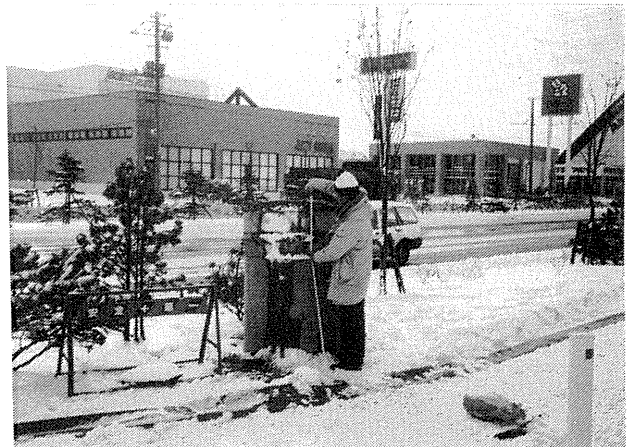
写真-3.2.1 釧路町桂木 釧路沖地震によるマンホールの浮上  
 下水道マンホールが液状化により約25ヶ所で浮上した。写真は最大に浮上（約1.4m）したニチイ前のマンホール。  
 Photo-3.2.1 Lift-up of Sewage Manhole (Katsuragi, Kushiro City)

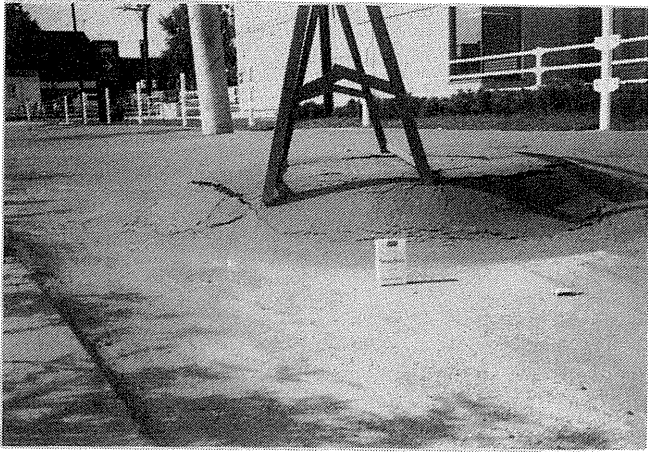
写真-3.2.2 今回の地震によるサティ（旧ニチイ）前のマンホールの浮上  
 浮上量は前回よりも小さいが、他の箇所でも同様に浮上していた。

Photo-3.2.2 Lift-up of Sewage Manhole (Kushiro City)

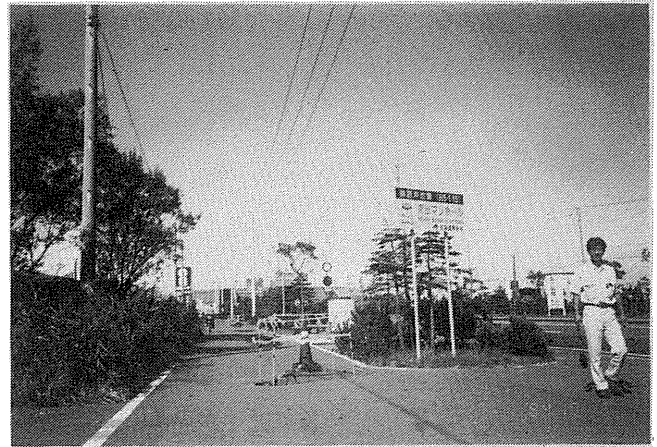
写真-3.2.3 釧路町木場におけるマンホールの浮上  
 ここは前回の釧路沖地震でも約1.3m浮上した箇所であり、今回は約20cm程度の浮上量であった。なお、写真後方の植樹帯の中には、釧路沖地震で突出したマンホールが展示されている。

Photo-3.2.3 Lift-up of Sewage Manhole (Kiba, Kushiro City)  
 At the time of 1993 Kushiro-oki earthquake the manholes were lifted 1.3 m at the maximum. During the present earthquake the lift-up of the manholes was about 20 cm.

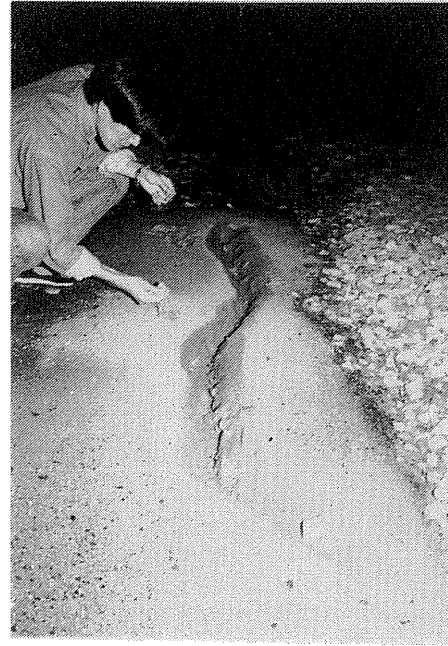
釧路市街から西約20kmの国道38号庶路橋下流側の庶路川左岸側河川敷において、液状化による噴砂および地盤の河心方向へ（中洲では川岸側へも）の流動を確認した（写真-3.3.5）。河川敷には庶路橋から下流にかけて一面に噴砂および地割れが認められ、地盤が側方移動したことを示している。

写真-3.3.5 庶路川左岸側河川敷での噴砂  
国道38号庶路橋下流側の庶路川左岸側河川敷で液状化による噴砂と地割れが発生した。  
Photo-3.3.5 Sand Boil at Left Bank of Shoro River

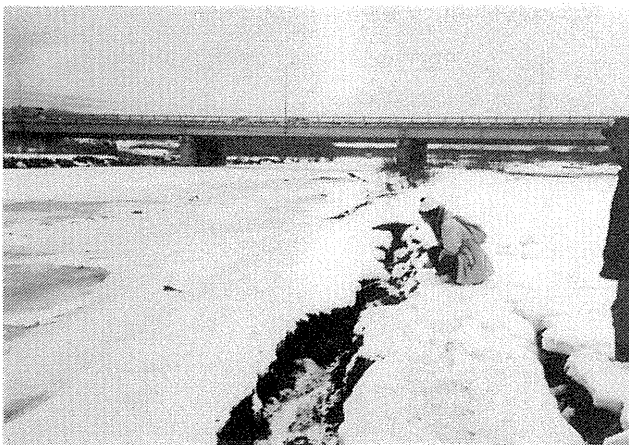
釧路沖地震の時も、この場所では50cm～1m程度の地盤の流動が発生していたが、今回の地震では噴砂、地割れは前回ほどではなかった（写真-3.3.6）。なお、庶路橋本体の被害は無かった。

写真-3.3.6 釧路沖地震による庶路川左岸側河川敷の地盤流動  
釧路沖地震では液状化により50cm～1m程度河心方向へ地盤が流動していた。  
Photo-3.3.6 Lateral Movement of Left Bank of the Shoro River during 1993 Kushiro-oki Earthquake

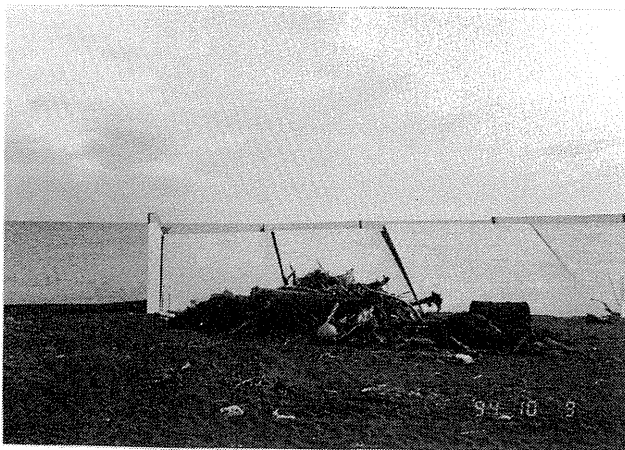
写真-4.3.2 野付岬での防波堤の被害  
 野付岬での地盤の液状化によるとみられる防波堤の沈下。  
 Photo-4.3.2 Subsidence of Quay at The Notsuke Peninsula due to Liquefaction.

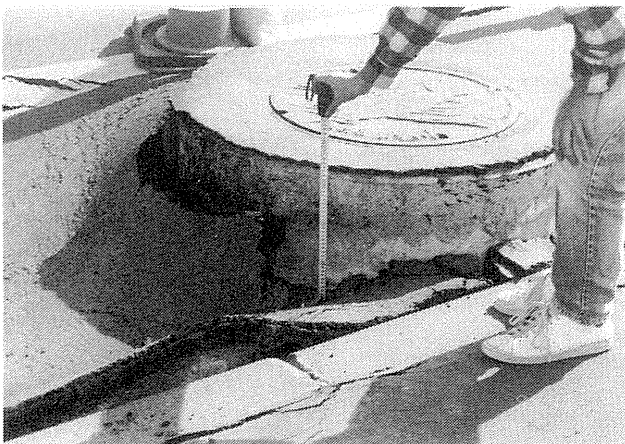
写真-5.1.11 根室市街～花咲港間の道道での  
汚水マンホールの浮上  
液状化により汚水マンホールが浮上した。  
Photo-5.1.11 Lifting of Sewage Manhole  
at Nemuro District due to Liquefaction

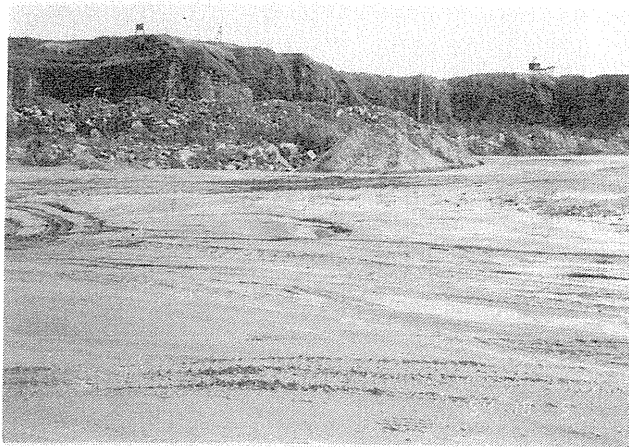
写真-5.2.4 花咲港地区Bでの噴砂  
地区Bでの噴砂は全面に亘って発生した。  
Photo - 5.2.4 Sand Boils (Point B)  
A wide area was liquefied at Point B.

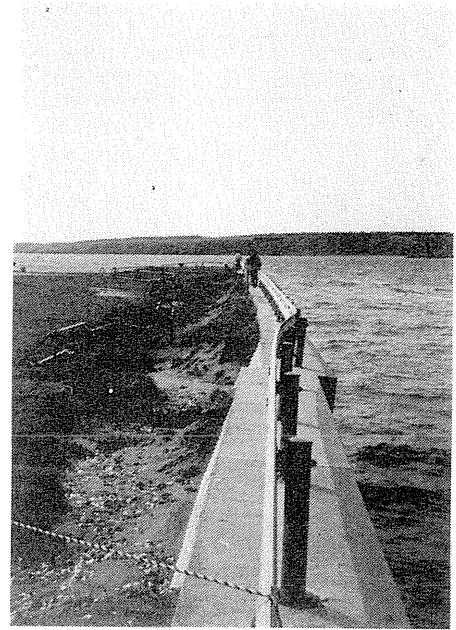
写真-5.2.5 花咲港地区B北側護岸のはらみ出し  
中央部付近がはらみ出し、背後地盤が沈下した。  
Photo-5.2.5 Large Movement of Quay Wall at East Pier  
The quay wall moved about 2 m and the ground behind the wall largely subsided due to liquefaction (Point B).

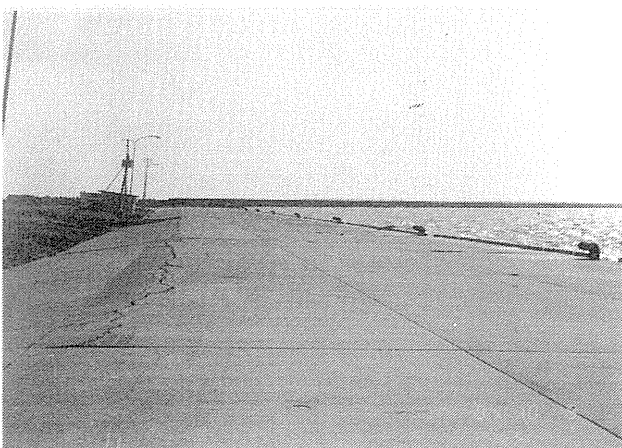
写真-5.2.6 花咲港地区B東岸壁の傾斜  
ケーソンが傾斜し、背後地盤が沈下した結果、  
舗装面に傾斜が発生した。  
Photo-5.2.6 Inclination of Quay Wall  
Caissons for the quay wall moved and inclined (Point B).

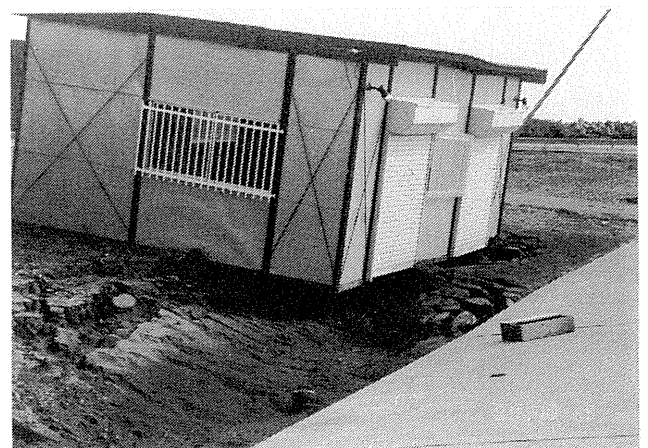
写真-5.2.7 花咲港地区B東岸壁のプレハブ小屋の傾斜  
東岸壁背後地盤の沈下により、プレハブ小屋が傾斜した。  
Photo-5.2.7 A Stock House Subsided and Inclined (Point B)

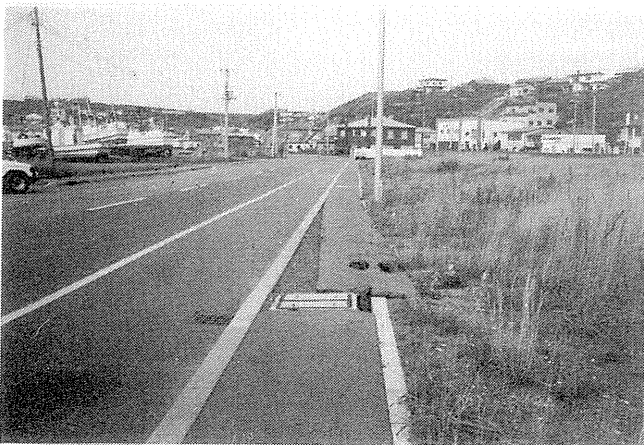
写真-5.2.10 花咲港地区Dのアスファルト舗装の移動  
液状化によりアスファルトと下部地盤との間に水の層が形成され、  
慣性力によってアスファルトが移動したものと考えられる。

Photo-5.2.10 Movement of Asphalt Pavement

An asphalt pavement was separated from the ground and horizontally moved about 40 cm. The soil liquefaction may be considered to be responsible for this phenomena.

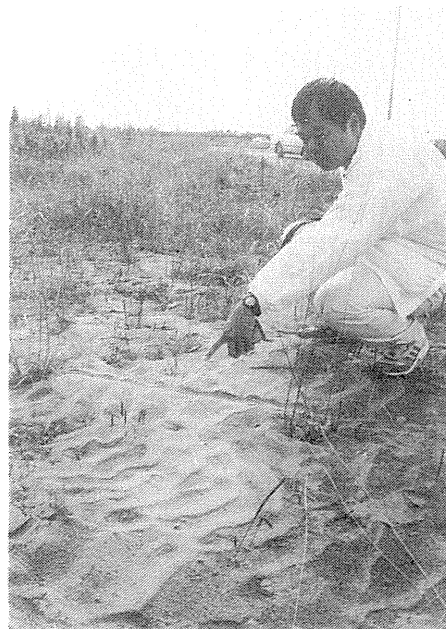
写真-5.2.11 花咲港地区Dの噴砂  
噴砂跡に残る波紋は津波によるものともとれる。

Photo-5.2.11 Sand Boil (Point D)
