Hafnarhúsið

Tryggvagötu 17

Skoðun rakamæling og sýnataka
Norðurhluti 4.hæðar
2016

Titill skýrslu Tryggvagata 17: skoðun norðurhluta, rakamæling og sýnataka		Tegund skýrslu Ástandsskýrsla	
Verkheiti Hafnarhús, Tryggvagata 17		Verkkaupi Faxaflóahafnir	
Verkefnisstjóri - EFLA Sylgja Dögg Sigurjónsdóttir Líffræðingur EFLA	Verkefnisstjóri / fulltrúi verkkaupa Helgi Laxdal		
Höfundur Gústaf Adolf Hermannsson Byggingafræðingur EFLA	Skýrslunúmer 01	Verknúmer 2199-021	Fjöldi síðna 40
Útdráttur Tilgangur skoðunar á húsnæði Faxaflóahafna og hluta Velferðarráðuneytis í norðurhluta hússins að Tryggvagötu 17, 4. hæð var að kanna byggingahluta með áherslu á raka og myglu. Niðurstöður rannsókna gefa til kynna að rakavandamál eru víða og mygluvöxtur kominn í byggingarefni á mörgum stöðum. Lagðar eru til aðgerðir til endurbóta.			
Lykilorð Ástandsskoðun, rakamæling, sýnataka.			
Staða skýrslu <input type="checkbox"/> Í vinnslu <input type="checkbox"/> Drög til yfirlestrar <input checked="" type="checkbox"/> Lokið		Dreifing skýrslu og upplýsingablaðs <input type="checkbox"/> Opin <input type="checkbox"/> Dreifing með leyfi verkkaupa <input checked="" type="checkbox"/> Trúnaðarmál

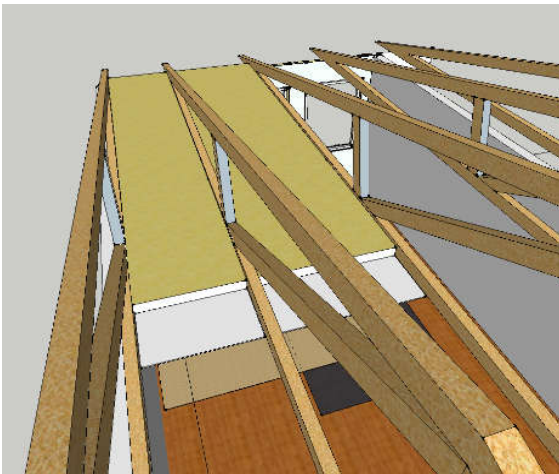
Mynd 18: Teikning sem sýnir þakvirki ofanfrá. Séð ofan á ull og loftaplötur.

Þau sýni sem tekin voru úr borðaklæðningu þaksins reyndust annað hvort lítið eða mikið mygluð, engin sýni voru hrein. Erfitt er að gera grein fyrir heildarástandi borðaklæðningar vegna óhreininda í þakrýminu. Mikið ryk, óhreinindi og sót hefur safnast fyrir uppá einangrun í þaki og gerir nákvæma skoðun byggingahlutans mjög erfiða. Einnig hefur steinullareinangruninni verið blásið inni þakrýmið og þekur mest allt yfirborð þakrýmis. Óhreinindin hafa að öllum líkindum verið að safnast fyrir í þakinu yfir langt tímabil bæði í gegnum loftunarpop þaksins og vegna loftleka milli byggingahluta. Engin rakasperra er í lofti og er því mikil hættu á að töluverður loftleki sé milli þakrýmis og allra rýma á 4. hæð. Þetta hefur þau áhrif að heitt og rakaríkt loft getur farið óhindrað uppí þakrýmið og orsakað rakapéttingu á kaldari byggingaflötum. Gæti undirþrýstings í rýmum á 4. hæð getur það orsakað sog neðan úr þakrýminu og haft áhrif á innivist þar sem mikil óhreinindi eru til staðar. Á þeim stöðum sem opnað var neðan frá uppí þakrýmið komu í ljós tvær til þrjár tegundir af loftaklæðningum frá fyrri tíð. Ný loft höfðu verið sett undir þau gömlu. Óhreinindi og myglugró geta því legið þar á milli loftaklæðninga og haft áhrif á innivist. Því er nauðsynlegt í hreinsunaráætlunum að loftin séu tekin niður og endurbyggð á hefðbundin hátt með rakavörn sem einnig veitir loftþéttleika milli byggingahluta. Viðkvæmur partur þaksins vegna leka er við turna sem standa uppúr og myndu 5. hæð. Þessi tenging þaks við útveggi turnanna hefur lekið í gegnum tíðina og þyrfti að endurbyggja til að tryggja þéttleika.

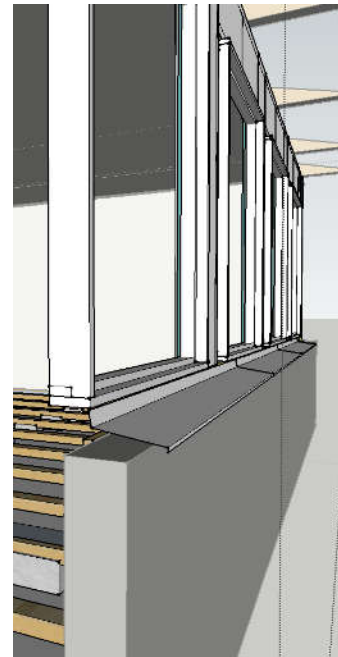
Mynd 21: Teikning sýnir áfellur yfir steinvegg að

Veggurinn er farinn að gefa sig og víðsvegar myndast fúí og mygluvöxtur. Í honum er lítil einangrun (65mm steinull) og engin rakavörn. Tvö lög eru af tjörupappa sitt hvoru megin við einangrun sem gefa vissa mótstöðu við rakafærni en heftir það ekki að raki berist að innan og inni vegginn. Þeir naglar sem voru sjáanlegir í veggnum á sýnatökustöðum voru ryðgaðir. Það segir okkur að rakafærni er í gegnum vegginn og daggarpunktur myndast á röngum stöðum í uppbyggingu veggjarins. Uppstólað gólf liggur að veggnum og er holrými undir því, neðsti hluti veggjarins er með þeim hætti að hann er opin neðst við gólf. Því er bein tenging við loftrými gólfsins og inni vegg. Loftstreymi milli þessara byggingahluta getur þýtt að myglugró og önnur afleiðuefni rakaskemmda geta auðveldlega borist frá sýktum svæðum um aðra byggingahluta. Þau sýni sem tekin voru úr útveggnum reyndust öll mjög mygluð.

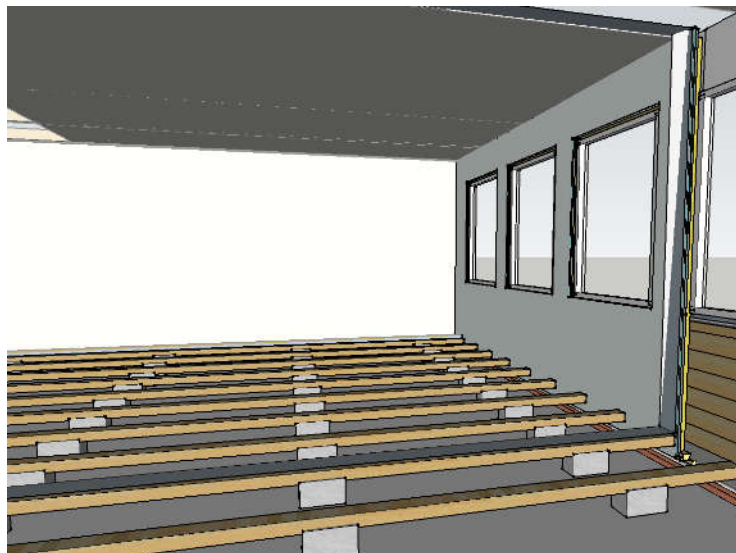
Mynd 22: Teikning sýnir uppbyggingu gólf. Gólfbitar á steypum stólum.

Gólfíð er byggt ofan á steypu plötu eldri byggingarluta. Er það uppstólað og um 60 mm vikureinangrun ofan á því. Ofan á burðarbita gólfsins eru gólfborð og svo mismunandi, seinntíma gólfefni. Engar lokanir eru sýnilegar frá þeim stöðum sem opnar var í gólfinu, frá steypu gólfplötunni og uppí neðri brún uppstólaða hlutans. Er því opið holrými undir því, langs eftir húsinu. Innveggir hússins eru byggðir ofan á gólfíð. Því er loftflæði undir gólfi milli rýma. Við útvegg liggja ofnalagnir undir gólfi og er töluverð hitagjöf frá þeim undir gólfíð. Það getur aukið álagið undir gólfinu m.t.t loftleka uppúr gólfi. Með myndum úr hitamyndavél sást greinilega að loftflæði og hitauppstreymi er undan gólfi uppí rýmin í gegnum göt í gólfinu. Þau myglugró og óhreinindi sem eru á ferðinni undir gólfinu eiga loftborna leið undan því og inní rýmin. Þar sem uppbygging veggja og gólfs er opinn á milli geta myglugró verið að koma frá mygluvesti í útvegg og verið að berast víðsvegar um húsið, langt frá upptökum sínum og haft áhrif á innivist. Til þess að sporna við þessu loftflæði milli byggingahluta þarf að hólfa niður gólfíð og lágmarka þennan þátt. Það þýðir að rífa þarf upp megnið af gólfinu til þessa koma þessum lokunum fyrir. Það getur reynst erfitt því innveggir hæðarinnar standa ofan á gólfinu. Sýni sem tekin voru úr gólfi reyndust vera mygluð, lítið mygluð og ekki mygluð. Líklegt er að myglan sem greinist í sumum sýnum sem reyndust lítið mygluð séu mengun frá sýktum svæðum annarsstaðar. Gró og sveppþræðir séu loftborin á milli byggingahluta.
