2007年新潟県中越沖地震の被害とその特徴

Key Words : *Off-Chuetsu Earthquake, strong ground motions, geological and geotechnical aspects, lifelines, roads, railways, houses, nuclear-power plant*

IMPORTANT FEATURES OF THE DAMAGE CAUSED BY THE
JULY 16th 2007 OFF-CHUETSU EARTHQUAKE

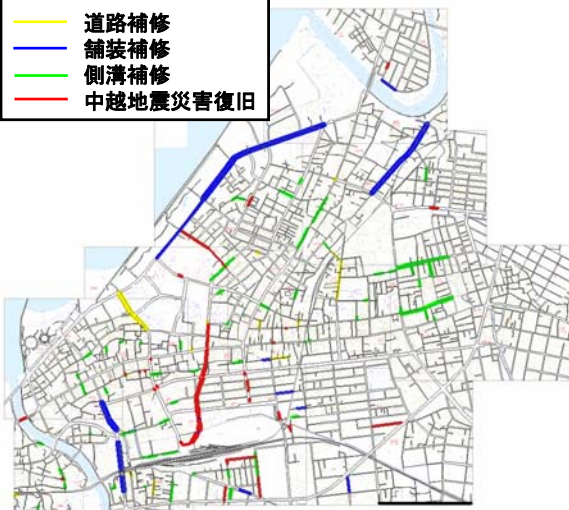
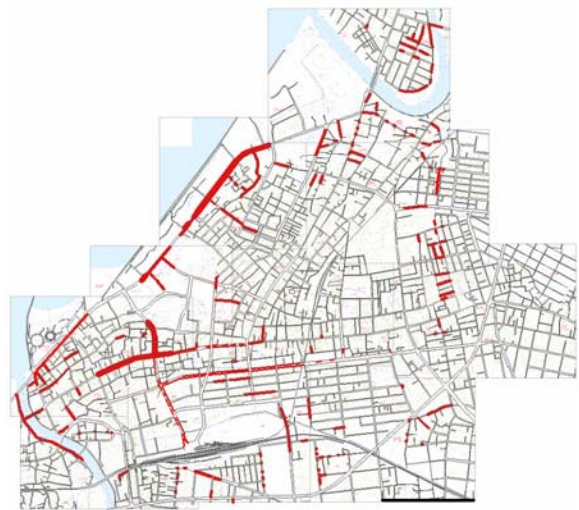
図-20 柏崎市街地での道路補修（柏崎市提供）

図-20 は新潟県中越沖地震前後における道路工事記録を集約したものである。全体的に見ると地震後の補修箇所は図-17 で道路亀裂の確認された砂丘縁辺部に集中しているが、地震前（2004年中越地震以降2年間）の補修箇所もやはり砂丘斜面や、丘間低地の砂丘縁辺に集中し、常時から沈下や側方移動など地盤の緩慢な変形が進行しているところに被害が集中したことを示唆している。また詳細に見ると、打ち換え(道路補修)による補修箇所はオーバーレイ(舗装補修)による補修箇所より被害が軽微であり、適切な補修が被害を軽減させることを示している。

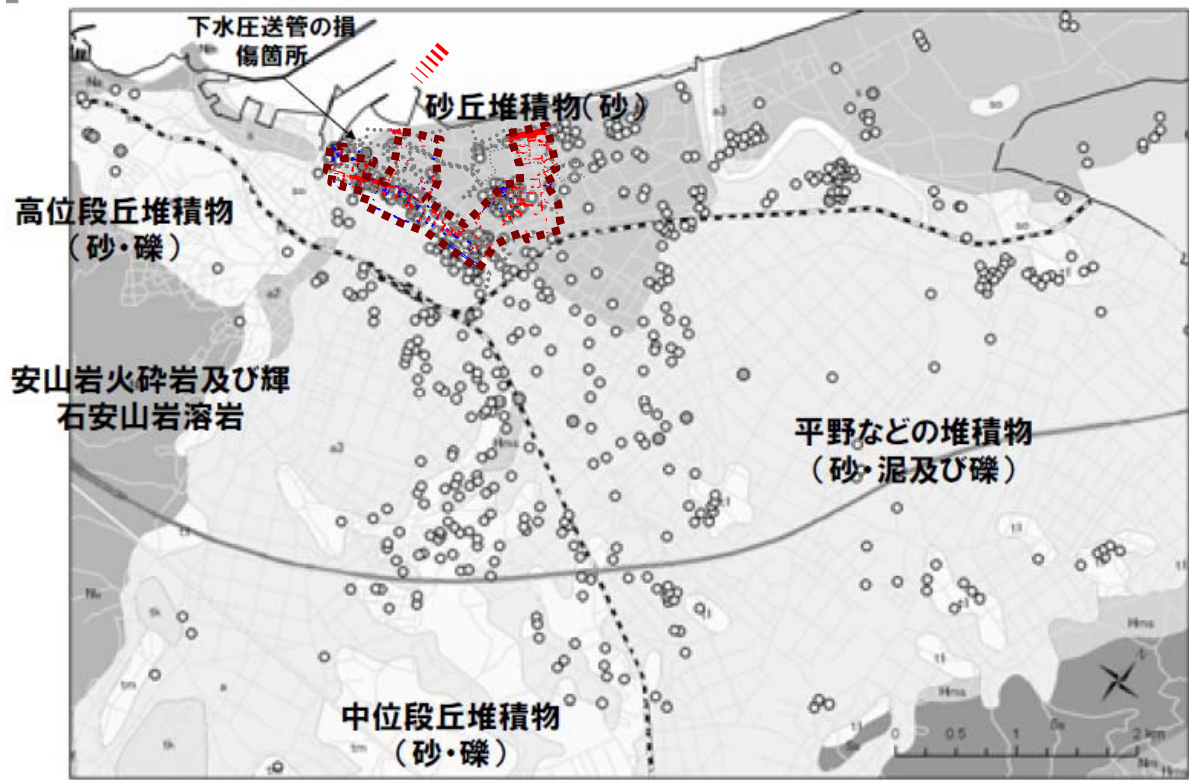
図-21は埋設管路被害箇所をやや広域で整理したものである（楢田²⁸⁾）。道路直下に埋設されることの多い管路も道路被害と同様、砂丘縁辺部や旧河道跡に集中し、柏崎周辺の地形の成因と深いかかわりがあることが示唆される。

図-21 柏崎およびその周辺の埋設管路の被害箇所(鉦田 2007 に加筆) : 図中の破線で囲まれた市街地で舗装道路の亀裂調査結果(図-17)を重ねると亀裂の集中したところと埋設管の被害の集中したところが重なる様子がわかる。

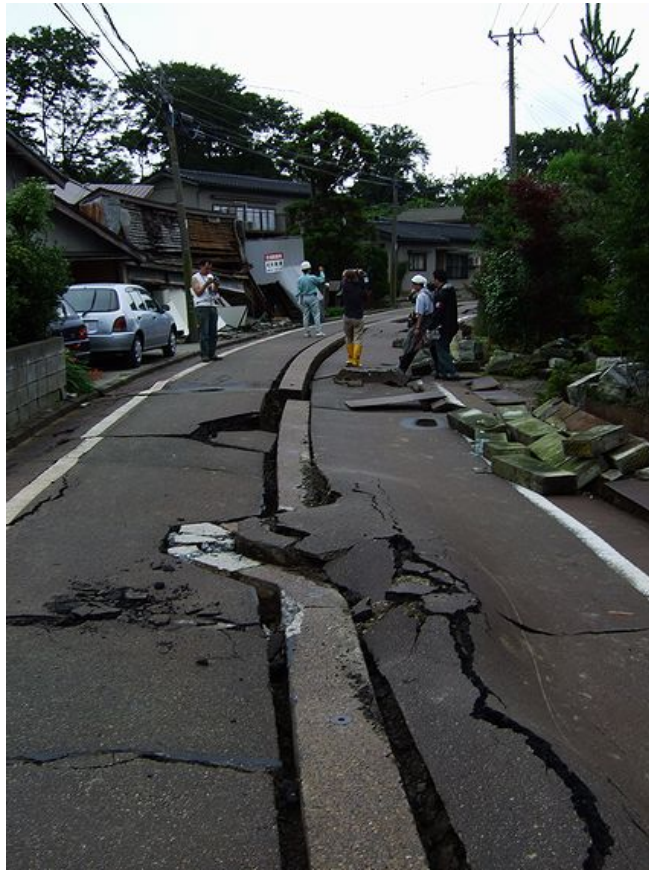
図-22 は柏崎市のやや北東部の鯖石川下流部分の現状（Google Earth, 2007）と1912年頃の状況を比較したものである。かつての鯖石川は下流部に向かって次第にその周期を長くするような蛇行が発達していて、この旧河道に沿っての地盤変形と被害（例えば図-23）が目立つ。旧河道は標高70mにも達する北部の砂丘（図-25）麓を削っていてここで図-24に示すような道路の被害が見られる。背後に見えるのは柏崎クリーンセンター（塵焼却施設）である。煙突を覆っているRCの塔のコンクリートが中段ぐらいから崩落し、煙突頂部が突き出している。このクリーンセンターが被害を受けたことで、被災した柏崎市のゴミ処理が大きく停滞した。

図-23 旧日月湖跡の道路
(37.392715,138.594911)

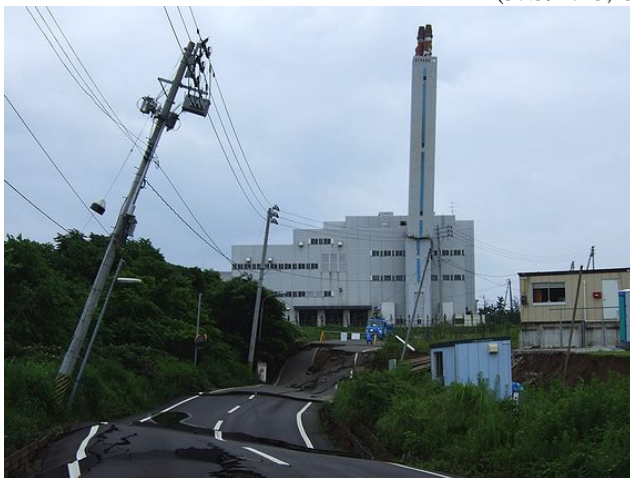
図-24 柏崎クリーンセンターと道路陥没
(37.39355,138.586307)

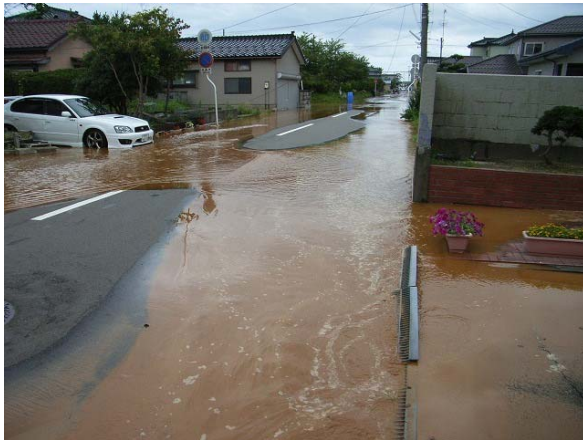
図-34 松波2丁目の街路の冠水(本震9分後)

- b)松波2丁目：図-34は、液状化で冠水した松波2丁目の街路である。この住宅地は、かつてやや高かった北側の砂丘砂を削って松林の低地であった南側の鯖石川の氾濫原に盛土し、昭和48年から51年にかけて宅地化された。この付近の舗装道路は、本震直後に側溝脇や宅地からの噴砂で街一帯が砂で覆われ、最大余震で再び液状化した。

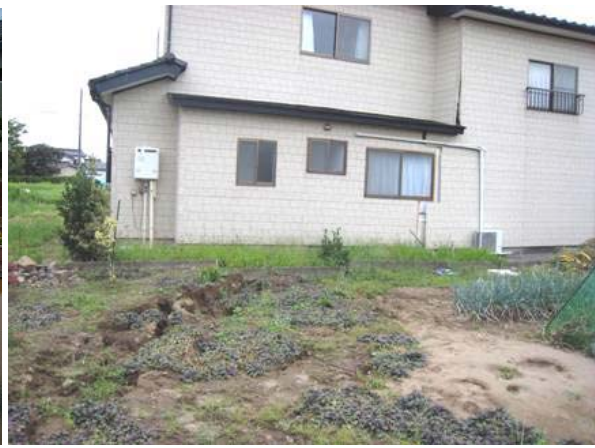
図-35 旧河道における液状化被害(橋場町)

- c)橋場町：図-35は、橋場町の宅地に長く連なって出来た地割れと噴砂痕である。この噴砂の位置は、昭和49年に埋め立てられた鯖石川旧河道にあたり、地割れは旧河道と河畔の境界に並行して走っている。同写真の奥に写っている家屋は旧河道と河畔の境に跨り、この境界に沿う亀裂と段差で大破した。表土の下は氾濫原堆積物であって、液状化による被害は旧河道に限らないが、その割合は旧河道と旧河畔に多い。

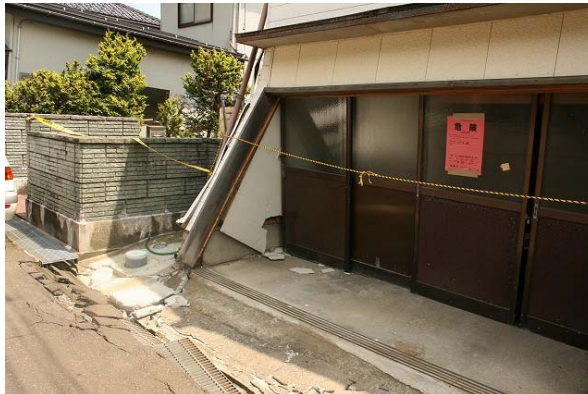
図-36 液状化に伴う地すべりの滑落崖上の家屋被害(山本団地)

- f)山本団地：山本団地は砂丘後背斜面のひな壇状住宅地であるが、団地西端で砂丘の擁壁が一部家屋に倒れ架かって家屋背面を損壊した。図-36は、地盤の液状化によってひな壇造成地の中段の宅地に地すべりが発生し、その滑落崖が直下に出現して破壊した家屋を写している。この地すべりによって、中段の宅地を土留めしていたブロック擁壁が倒れて下段の家屋を直撃し、下段の宅地がさらに下方の道路に向かって押されて圧縮された。地下水位はほぼ下段の宅地表面に一致し、中・下段の宅地の液状化がこの地すべりを惹起したのみならず、上段の宅地よりさらに山側にある桃畑の亀裂を含め、広範な地盤変状を伴った。

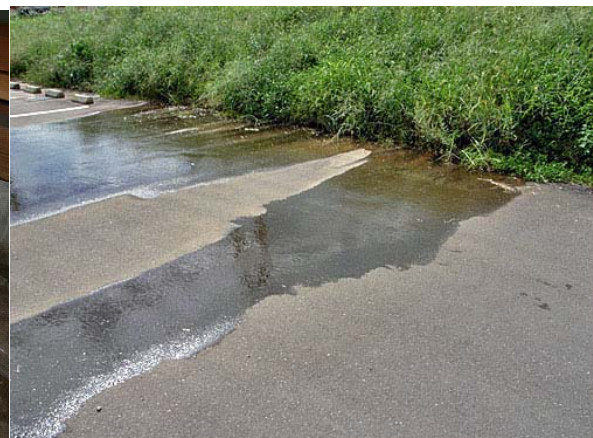
h)正明寺/下高町：刈羽村正明寺では、県道黒部柏崎線と砂丘の間で液状化が生じて、建物が数棟倒壊した。倒壊あるいは大破した家屋は、築35年以上の古い建物が多かった。上高町の巨大スーパーはまだ新しいものの、建物の土間が不同沈下し、敷地の駐車場と建物との間に高低さ20cmもの段差ができるなど、地盤の沈下が酷かった。地下水位は高く、県道表面すれすれである。図-39は、砂丘斜面法尻から、このスーパーの駐車場に湧水している地下水を示している。

図-39 砂丘斜面（雑草部分）からの湧水（下高町、写真：保坂吉則）

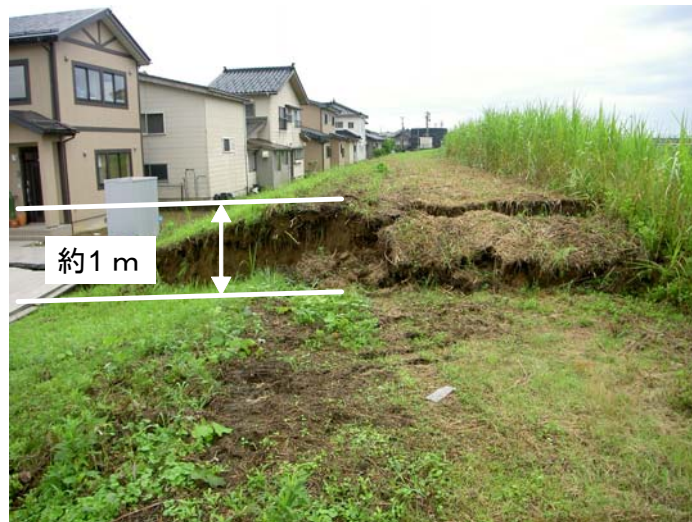
柏崎市橋場町地先では、図-42にみるように鯖石川左岸堤防が地盤の液状化によって約80mにわたって陥没した。

図-42 陥没した鯖石川左岸堤防 (橋場町)

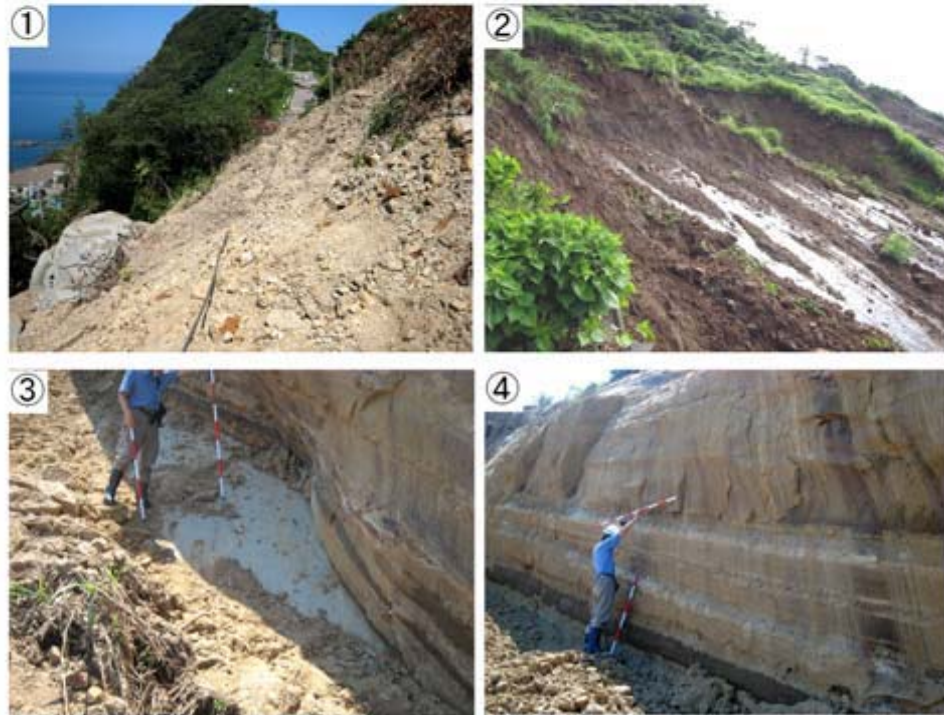
図-50 聖ヶ鼻の崩壊写真

図-50に聖ヶ鼻の崩壊写真を示す。①の斜面は受け盤斜面で発生したが、下の民家に崩壊土砂が崩落する危険性が高く、注意が必要である。②の崩壊は、滑らかなすべり面が現れているが、薄く表土が崩落してい

る。③、④は堆積岩の層理面に沿って斜面上端から大規模な岩盤崩壊が発生している。滑らかな灰色の泥岩面（約28度）が現れているところもあり、そこにはすべりの跡である条線が刻まれていた。斜面側面にも、土砂の堆積がわかる堆積岩が現れており、この堆積構造（流れ盤）の弱層ですべりが発生したと考えられる。この最大崩壊の隣（西側）には、滑らかなすべり面の現れていない地すべり性の崩壊も認められる。図-51に中越沖地震前（2005年8月16日）の聖ヶ鼻の写真を示す。図-50の②の崩壊の箇所はすでに崩れているのがわかる。このように、この場所では以前から崩壊が発生していたようである。柏崎市によると、2004年7月16日に柏崎を襲った豪雨により、②の崩壊箇所は道路半分が落ちてしまい、2004年10月23日（中越地震）で道路全体が落ちてしまったということである。また、2005年6月28日の豪雨でも被害を受けたが、重要性のない道路ということで、復旧は行っていないようである。今回の地震でも、崩壊箇所の拡大や滑落崖が少し後退したように見受けられる。また、①の南西斜面の崩壊も、豪雨・地震のイベントごとに、道路の半分ほどを崩壊土砂が埋めたようであるが、その都度、土砂を取り除くのための復旧を行ってきている。このように、以前より崩壊しやすい場所であり、今回の地震では、崩壊箇所の拡大や新たな崩壊が発生した。

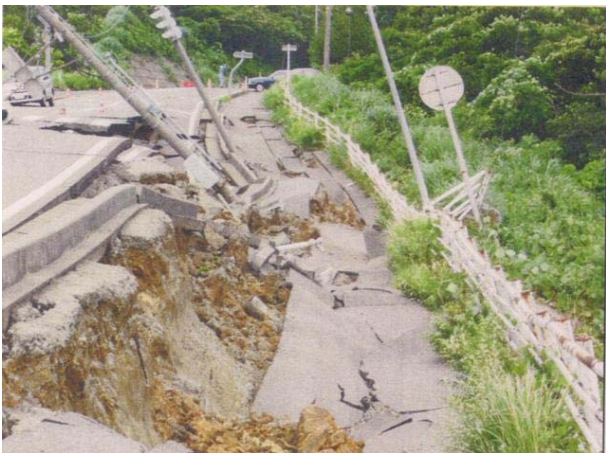
図-56 国道8号線盛土崩壊状況 (新潟市水道局撮影)

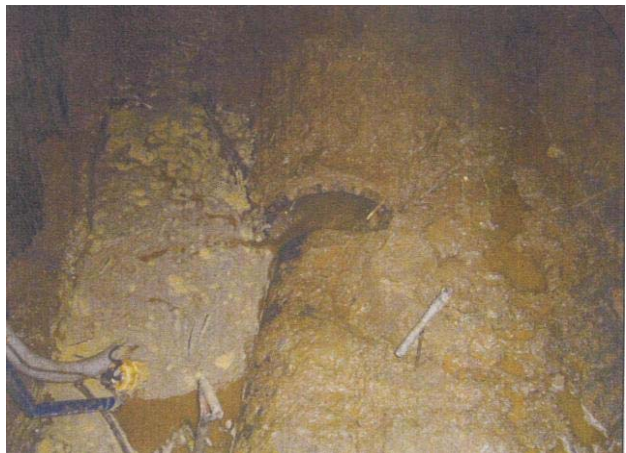
図-57 導水管(5拵・DIP(K)φ600の抜け)
(新潟市水道局撮影)

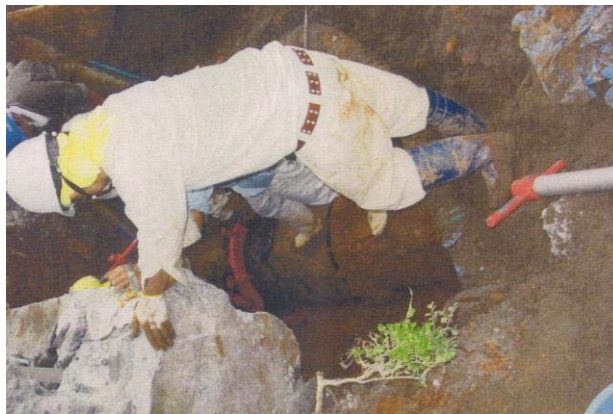
図-58 逆洗管DIP(K)φ500の抜け (新潟市水道局)

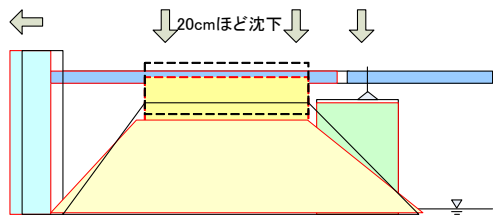
図-59 六識橋左岸の盛土沈下による管路被害

図-59に示すように左岸盛土の天端が20cm程度沈下し、天端の側溝内を通過していた鋼管が側溝のコンクリート蓋を割っている。また管台の支承ボルトは抜け、図-60、61のように口径φ600の鋼管継手が引き抜けた。

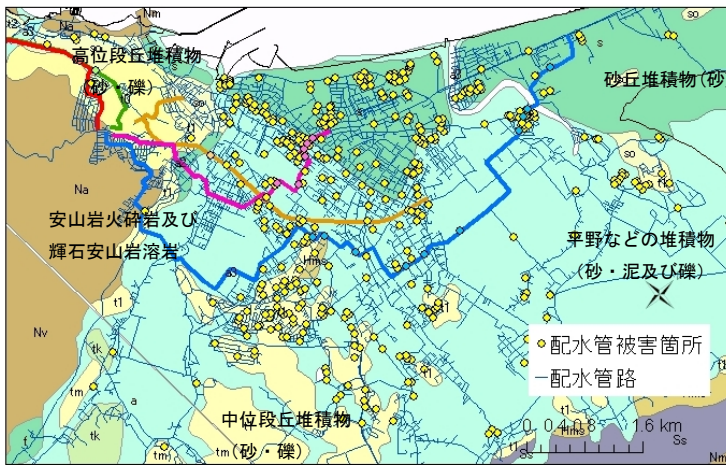
図-66 地質と管路被害分布 (新潟市水道局の被害図により作成)

その一方で、給水管の被害件数は283件であった。兵庫県南部地震で、配水管被害件数の約10倍が給水管被害件数であることと比較すると、配水管被害件数536件に比べて給水管被害は非常に少ない。その原因として、給水管に可とう性のあるポリエチレン管が多く採用されており、被害が少なくなったと考えられる。管路の被害箇所と地質図³⁵⁾とを重ねると、海岸近くの砂丘の砂層と河川堆積層との地質境界で管路被害が集中して発生している(図-66)。砂丘は、非常に緩やかな傾斜地になっており、斜面を登るように埋設されていた配水幹線は砂丘の斜面部で被害を受けている。新潟県地盤図³⁶⁾を参考にすると、砂丘砂のN値は20~30程度と比較的硬い一方で、平地の表層20mの地盤ではN値5以下の緩い砂質土が堆積している。つまり、被害の集中箇所は硬軟地盤の境界地域に符合する。図-67は、被害が集中した地域の復旧された路面(平成19年12月撮影)である。砂丘の頂部ではなく、緩やかに傾斜した地域で砂丘上に堆積した薄い表層土が地域一帯で滑ったものと考えられる。地盤と建物被害・管路被害との関係については、さらに詳細な分析が必要である。

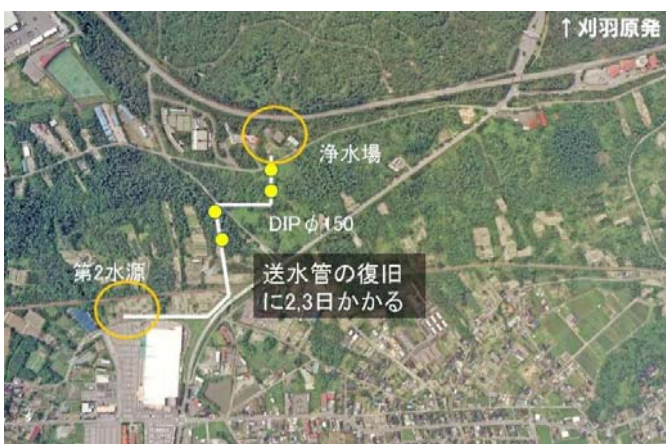
図-71 斜面上での送水管路被害箇所

管路被害は浄水場近くの砂丘斜面上に埋設された管路 DIP φ300（図-71、図-72）で数箇所被害が発生し、その復旧に2,3日を要している。この斜面上での管路は、継手抜けだけでなく、管体自体に変形を残していた。また、柏崎市と同様に、砂丘と平地堆積層との境界地域で管路被害が集中したが、ポリエチレン管には被害が出ていない。配水管被害件数は94箇所に入った。刈羽村では、水道担当の職員が3名しかおらず、内1名は地震で負傷したこともあり、復旧においては日水協の関東地方支部が応援に入った。

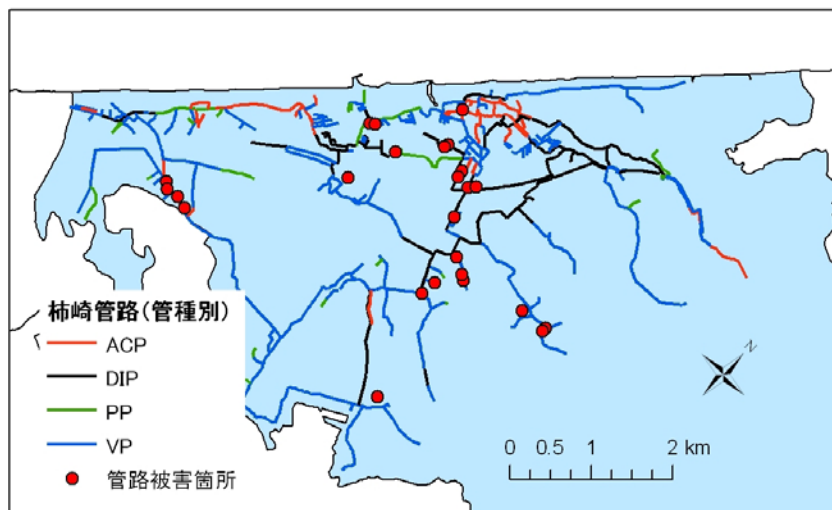
図-73 柿崎地区の管路網と被害箇所
(柿崎区水道課の被害図により作成)

柿崎では、配水本管 15 箇所、給水管 12 箇所の合計 27 箇所、吉川では、配水本管 29 箇所、給水管 8 箇所の合計 37 箇所で管路被害が発生した。吉川の 37 箇所の被害のうち、5 箇所は石綿管、24 箇所は鋼管でライニングした石綿管 SACP であり、他の地区と比べて石綿管の被害が顕著であった。柿崎地区の管路網を図-73 に示しているが、住宅の多い地域に多く石綿管が埋設されていることがわかる。柿崎では配水管延長 102km の内、64km が塩化ビニル管であり、石綿管は 7.4km 埋設されている。その一方で、吉川地区では、配水管延長 94km の内、54km が鋼管でライニングした石綿管 SACP となっており、元々石綿管が多く埋設されていたことが被害の一因といえる。吉川に似た水道施設は、上越市の他区でも見られる。上越市の管路被害は柿崎区以外にも、頸城(本管 2 箇所)、安塚(本 1, 給水管 2)、浦川原(本 1, 給 4)、大島(給 1)、大潟(数不明)の水道システムで管路被害が発生した。

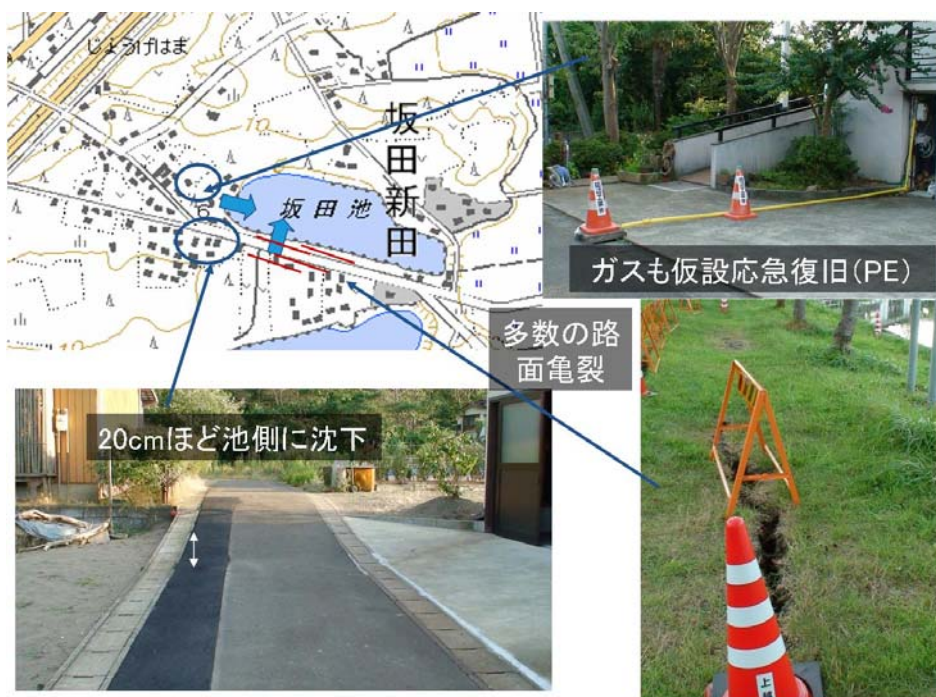
図-74 坂田新田周辺の管路被害

柿崎区の管路被害事例を図-74に示す。坂田新田の坂田池周辺では、宅地内で液状化の噴砂跡が確認できた。池に向かって宅地地盤が変位しており、水道管だけでなく、ガス管も被害を受けている。池周辺の道路では地盤が流動したために 20cm 程度沈下している。

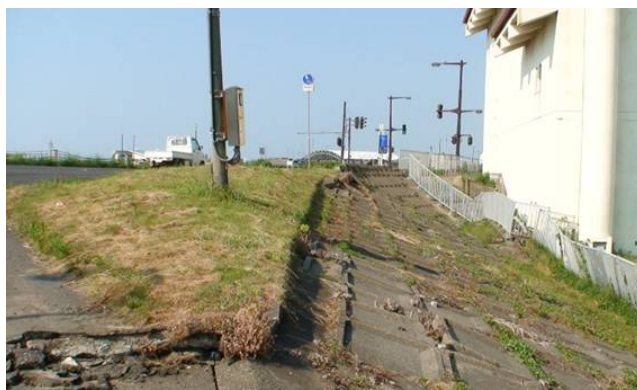
図-76 八坂中継ポンプ場裏の盛土のすべり

柏崎市内の流域汚水は4つのポンプ施設を介して柏崎自然環境浄化センターに導かれている。市街地からの汚水を集めてポンプ圧送する八坂中継ポンプ場では、地震によって周辺地盤が沈下し（図-75、76）、ポンプ場裏の鶴川に向かって道路盛土が移動していることが確認された。ポンプ場内敷地内で建屋と地盤の間に段差が生じたために可撓性のある圧送管φ400から漏水が発生したが、早急な復旧工事と上水道の機能が停止していたことにより機能支障には至っていない（図-77）。

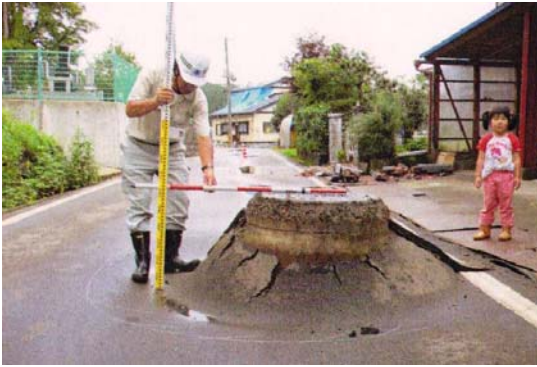
図-80 マンホールの浮上
(柏崎市ガス水道局)

柏崎処理地区の他の下水道施設被害については、マンホールが 12,960 基ある中で 1,000 基が浮上や周辺地盤の沈下によって被害を受けている(図-80)。

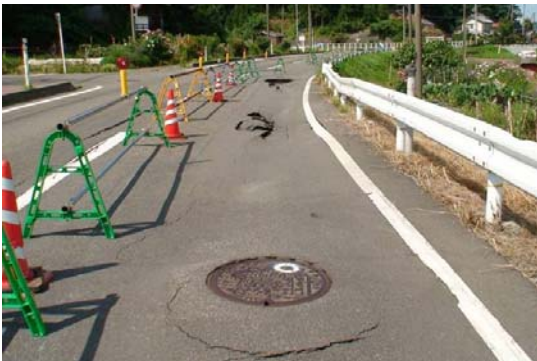
図-82 出雲崎市の下水道管きょ上の地盤沈下

震源に近い日本海側では比較的地盤が良く、顕著な管きょ被害は見られなかったが、内陸側の砂丘後背地では、マンホールの浮上や管きょ周辺地盤の沈下が確認された(図-82)。

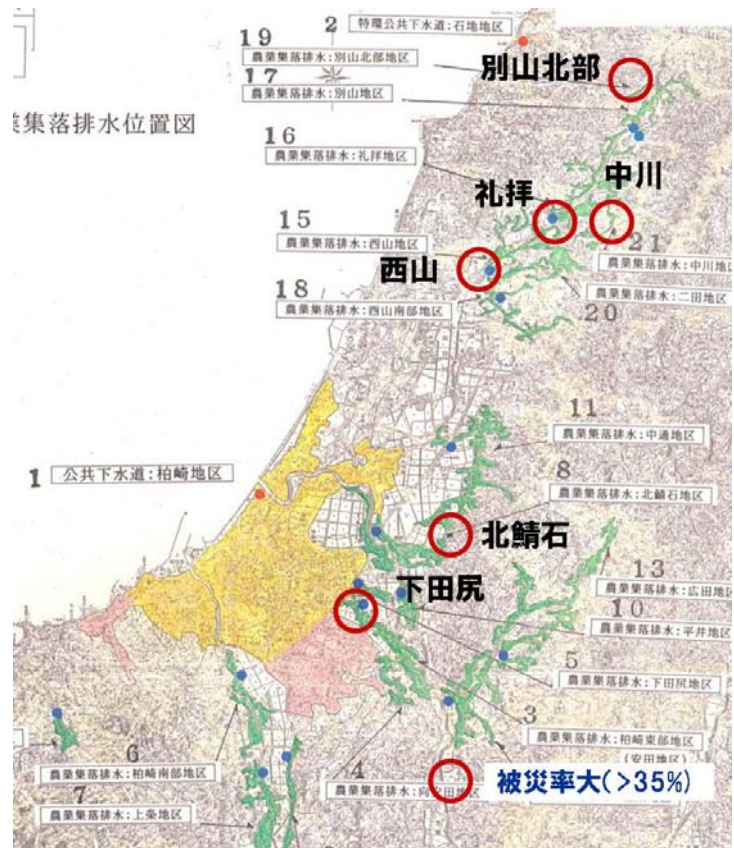
図-81 農業集落排水の被害が大きい箇所
(柏崎市ガス水道局)

公共下水道に比べて農業集落排水の被害は甚大であった(図-81)。柏崎市内の農業集落排水21地区の管きよ総延長は230kmあり、PVC φ 150~φ 350の管きよが使用されている。2004年新潟県中越地震における管きよ被災延長は40km程度であり、この被害復旧に柏崎市では2年を要した。一方、今回の新潟県中越沖地震では50km以上被災していることが確認され、農業集落排水管きよの2割近くが被災したことになる。表-2に農業集落排水の被害一覧を示す。

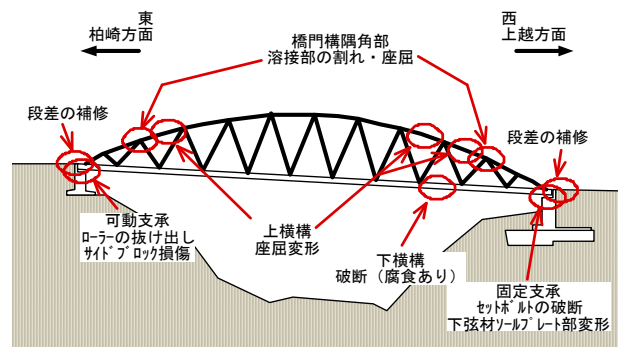
図-84 胞姫橋の被災概要

図-84に被災の状況を示す。上部構造においては、上横構の座屈変形、橋門構隅角部の座屈変形、割れ（図-86）、下横構連結板の破断1箇所が確認された。破断が確認された下横構では、地震により破断したと考えられるが、腐食も生じていた。支承部では、柏崎側の可動支承において、ローラーの抜けだし、サイドブロックの損傷が確認された。

本橋では、地震力が集中する支承部周辺に損傷を生じるとともに、上部構造については主として橋軸直角方向の地震力により、横構の一部に、座屈、変形、破断が生じたものと推定される。

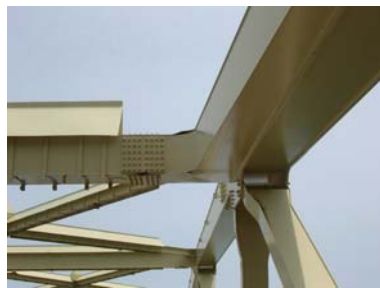
図-86 橋門構隅角部の溶接部の座屈変形と割れ

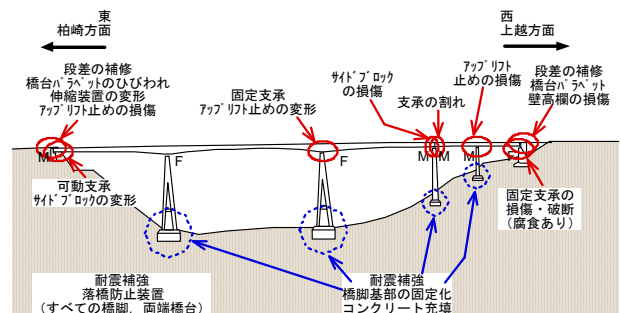
図-93 米山大橋の被災概要

図-93に被災状況を示す。3径間部では、端部支承においてアップリフト止めの損傷，サイドブロックの変形（図-95）が確認された。また、中間橋脚のピン支承でもアップリフト止めのピンキャップの変形が確認された。2径間部では固定支承の固定用の突起の損傷，破断（が確認された。両端の橋台ではパラペット部にひびわれ，伸縮装置の変形，ウイング部壁高欄の損傷が確認された。また、橋台背面土には沈下による段差が生じた。

本橋では、地震力の作用により、支承部の損傷、橋台部との接触が生じたものと推定される。本橋は橋脚高さが45m規模の高橋脚であり、大きな変位が生じたこと、橋軸直角方向に対する地震力の作用により支承部にはアップリフト力が生じたことが推定される。

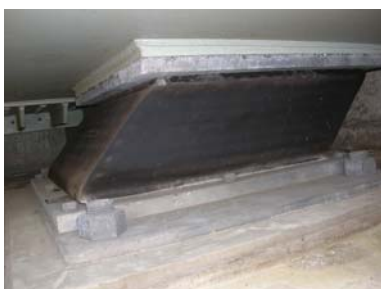
地震により、ゴム支承部に橋台の移動に伴う変形が生じた（図-97～98）。また、伸縮装置の遊間が詰まるとともに、橋台背面土の沈下による段差が生じていた。さらに、本橋に隣接するボックスカルバートの盛土部の沈下による段差が確認された。高欄には親柱と高欄との接触による座屈変形が確認された。なお、鯖石川周辺では堤体や周辺地盤の変位、変状が多く確認されている。また、豊田橋に近接するなごみ橋、上原一の橋及び上原二の橋でもゴム支承に変形が生じた。

本橋では、橋台裏込め土に軽量盛土（FCB）を使用し土圧軽減対策をとっていたが、地震力の作用による周辺地盤の変位、変状に伴い、橋台が河心方向に約20cm程度変位し、支承部に変位が発生、伸縮装置の遊間のつまりが生じたものと推定される。なお、橋台や支承部の変形は、支承本体や本橋の安定性に影響を及ぼすまではなかった。

図-97 ゴム支承の変形

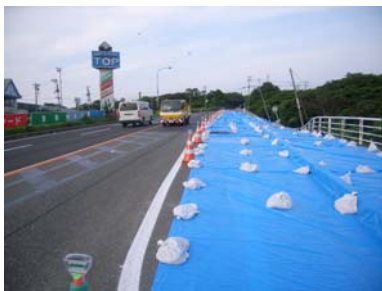
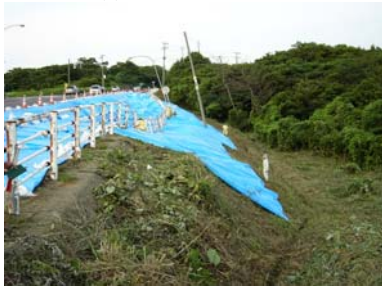
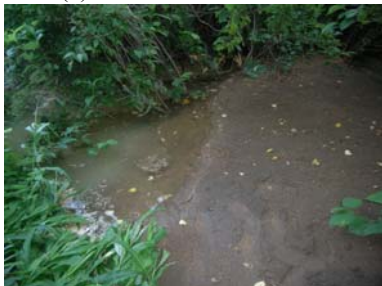
図-99 被災状況（国道8号柏崎市鯨波地先）

延長120m程度、盛土高10m程度の片盛土が、右折レーンを含む3車線のうち1車線が延長60m程度にわたり1m程度沈下した。被災箇所は、上越市方面の下り側へ傾斜した地盤上の盛土である。また、路面と同様に、盛土のり面にも沈下が見られた。盛土のり先には液状化によると思われる噴砂が見られた。被災状況及び被災箇所の平面図を、それぞれ、図-99～101に示す。盛土上部の地山は粘性土と砂質土の互層地盤となっており、盛土中腹からのり先にかけては粘性土層が堆積しており、さらにその上に砂質土層が堆積している（図-101）。この盛土のり尻直下の砂質土層は、N値が2程度と非常に緩く、地下水位も高くなっていたことから、この砂質土層が液状化した可能性がある。また、被災後の地盤柱状図から盛土内の水位も比較的高く、地山からの盛土内への浸透水の影響も被害を拡大させた要因である可能性もある。

(a)路面の被災状況

(b)盛土のり面の被災状況

(c)盛土のり先の状況

地震後より片側交互通行の措置がとられたが、下り車線を右折レーンにシフトさせ、暫定2車線を確保することにより7月17日には規制解除された。

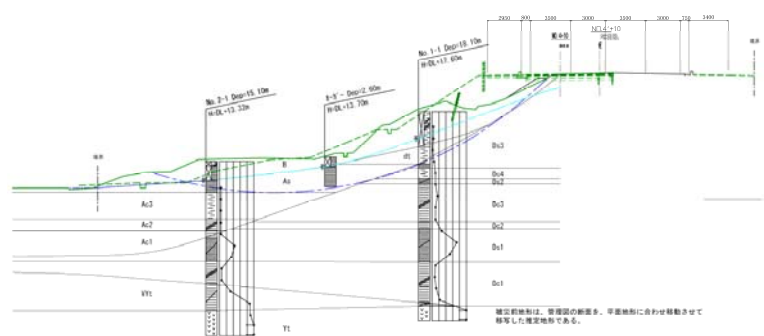
図-101 被災箇所主断面図（国道8号柏崎市鯨波地先）

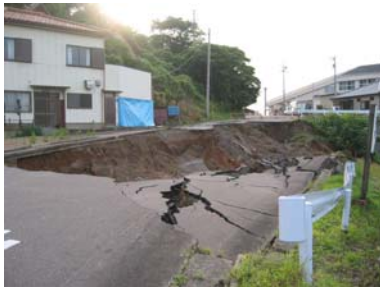
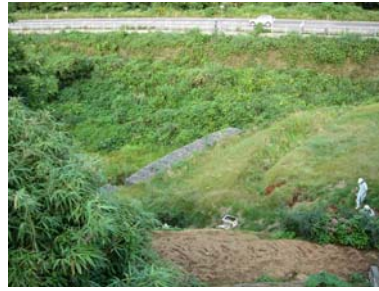
図-102 調査箇所の状況（国道8号沿い市道 柏崎市笠島）

(a)路面崩落状況

(b)盛土のり面変状状況

国道8号102.3kp沿いの市道の片切片盛土において、路面全体を含む盛土のすべり崩壊が生じた（図-102）。当該盛土は、盛土延長10m程度、盛土高20m程度の片切片盛土であり、のり尻にはふとん籠が3段設置されている。すべり面端部は盛土のり尻のふとん籠の上部に現れており、のり尻のふとん籠は1m程度はらみ出ししているものの、崩壊はしていない。また隣接する国道8号ののり面の補強土壁、被災区間に隣接する擁壁には変状は認められなかった。

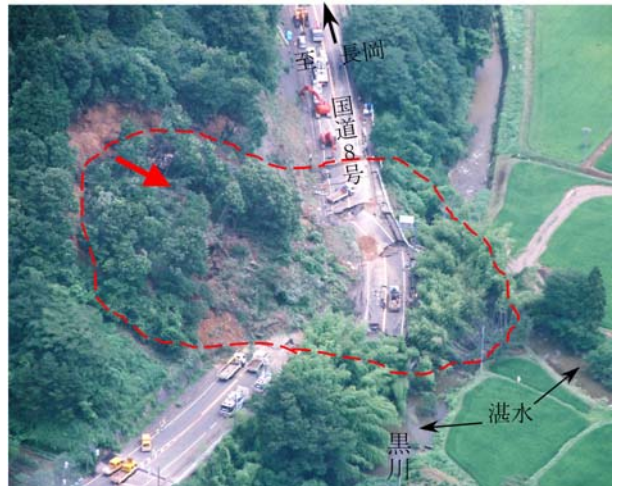
地すべりによって、国道8号の延長約90mにわたり路面が落差約6mに崩落するとともに、地すべりの崩積土が道路に堆積した。これに伴い道路下部の路肩地山、擁壁及び護岸工が黒川の対岸まで押し出され、延長約40mの区間で河道を閉塞した。それによって黒川の上流側及び支流で湛水したが7月17日の12:00までに、河道開削により仮通水路を確保した。本地すべりによる国道8号周辺の被災状況を、図-104～109に示す。

図-104 被災直後の大積地すべり

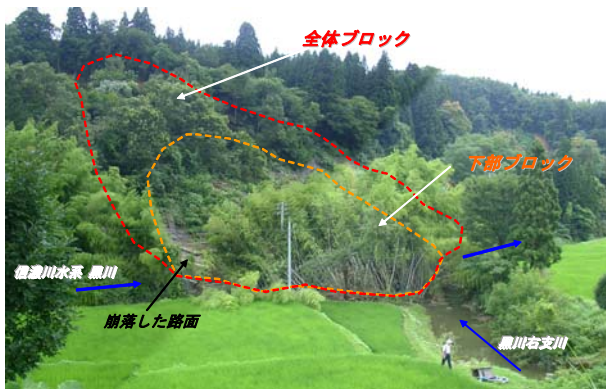
図-105 大積地すべりによる河道閉塞状況 (路肩より下部の竹林が滑動した)

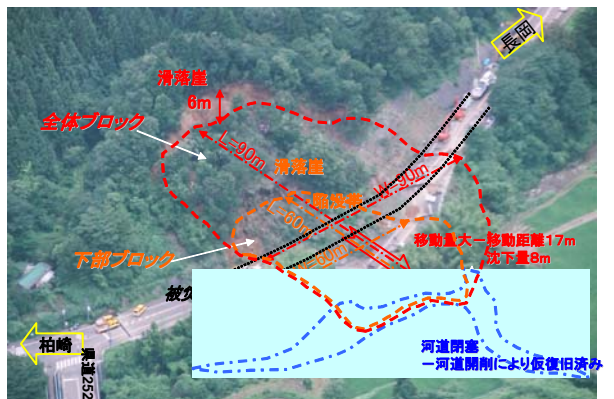
地すべりブロックの滑落崖、陥没帯などの分布から全体ブロックと下部ブロックに分けられる（図-108）。全体ブロックの規模は、幅約90m、奥行き約90mで、斜面傾斜は約20°である。下部ブロックは全体ブロックの滑落崖の南西約20mに位置し、規模の小さい滑落崖とその東側に落差約5mの陥没帯を伴う。下部ブロックの規模は、幅約60m、奥行き約60mで、斜面傾斜は約20°である。

図-106 大積地すべりの全景 (ブロック界と滑動状況)

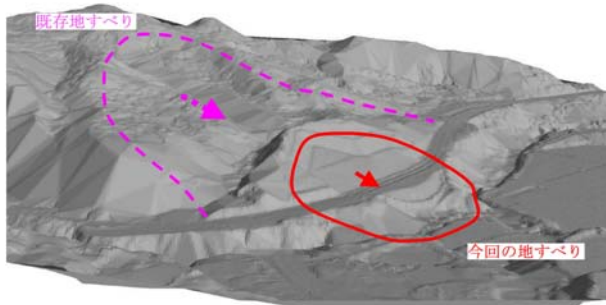
一方、空中写真判読によると、地すべりが発生した斜面の背後には緩やかな斜面があり、その両側に沢地形がみられ、頭部付近には滑落地形や陥没帯、分離小丘等が存在し、大規模な既存地すべり地形が考えられる。すなわち、今回滑動した地すべりは、過去に発生した大規模地すべりの一部（末端部）が再滑動したと推定される（図-107）。

図-107 大積地すべり地及びその背後斜面の鳥瞰図 (7月24日計測DEMデータによる)

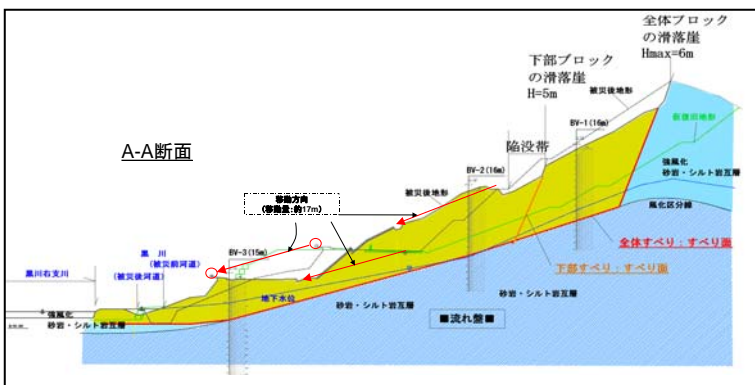
図-109 大積地すべりのA-A断面図 (長岡国道事務所提供図面に加筆)

地すべり発生後、長岡国道事務所により、地震直後応急対策のため図-108のA-A測線上3地点、その後の本復旧では6地点でボーリング調査が実施された。その結果から、当地すべりの既存すべり面は図-109に示すように考えられている。それは風化岩とその下位の新鮮岩の境界付近になる。なお、下部ブロックと全体ブロックのすべり面は共有されている。すべり面の勾配は18°、深さは10m程度で、すべり末端は黒川河床左岸まで達していると考えられている。

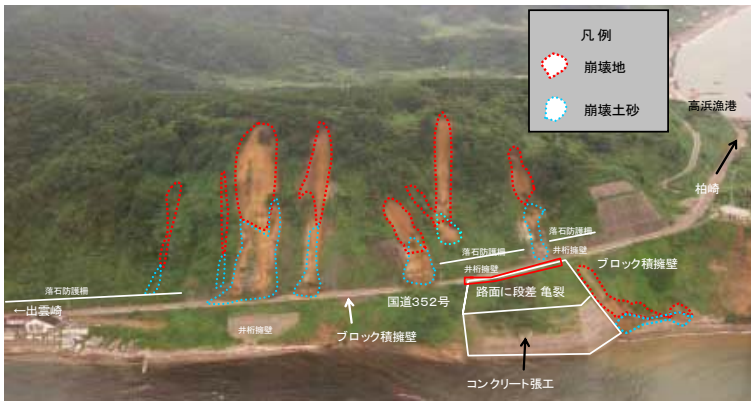
図-111 大崎崩壊の斜面全景

当該斜面は国道の山側の北向き斜面（一部はのり面）であり、平均高さ約70m、平均勾配が40°の急斜面である。図-111に示すように、道路延長約100mの区間で、国道より上方の斜面や下方斜面で数箇所の崩壊が発生し、上方斜面からの崩壊土砂によって3箇所まで国道が埋塞された（図-112）。

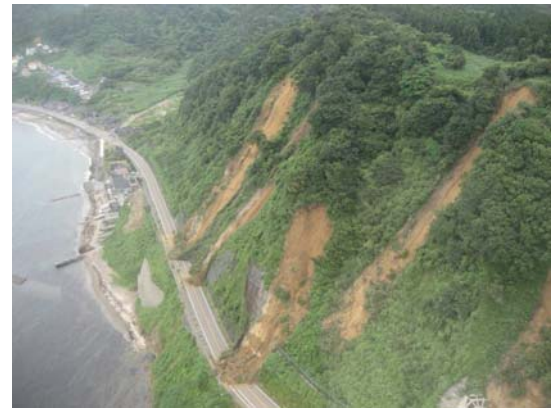
図-112 崩壊による国道の被災状況

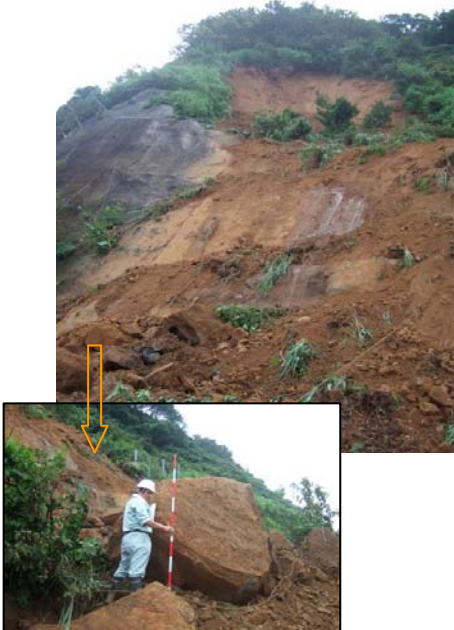
図-113 斜面崩壊と国道に到達した巨石 (φ=3m)

国道より上方の斜面崩壊は道路路盤高より30m～60m上方で発生し、それぞれ幅10m～15m、長さ10m～20mと推定される。このうち3箇所の崩壊土砂は道路まで到達し堆積し、通行を遮断した。また2箇所の崩壊土砂は斜面中腹で堆積し、不安定な状態となっている。崩壊した土砂は、風化した砂質凝灰岩で、最大径は約3mに及ぶ巨礫が混じる土砂である（図-113）。国道より下方の斜面崩壊は、幅約30m、長さ約20mと推定され、国道路肩を頭部として発生している。崩壊土砂は海岸線まで到達せず、斜面中腹に堆積している。また、これより北側の路面には、最大高約0.8m、延長約60mの段差を伴った亀裂が発生している。

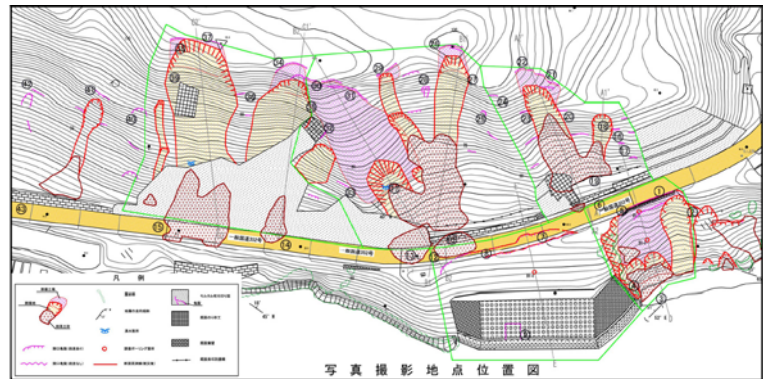
図-114 被災位置周辺の地形（柏崎地域振興局（2007）に加筆）

すなわち、今回の崩壊は、遷急線付近（図-114）の風化岩や道路路肩の盛土など、周辺と比較して脆弱な地盤が、地震動によって不安定化し、崩壊に至ったと考えられる。また、ほとんどは表層崩壊であったため、崩積土量が小さく、一部の崩積土は斜面途中で堆積した（図-115）。

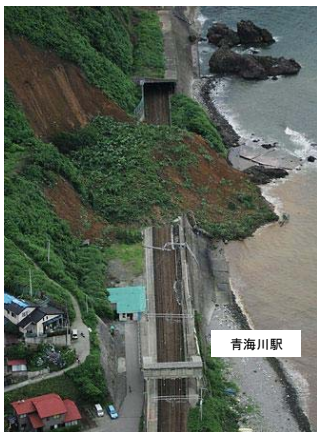
図-118 斜面崩壊

図-117～118は、地震発生直後に報じられたもので、図-119は、8月2日の復旧作業状況である。図-120は、高さ約4mの護岸が延長約40mにわたり崩壊した状況であり、他にホーム、駅設備が損傷を受けた。復旧は9月11日に完了し、9月13日に運転再開となった。

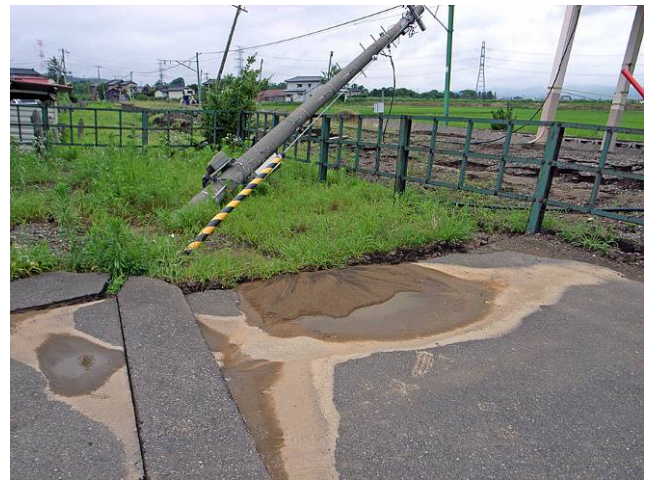
図-122 荒浜駅駐車場の噴砂

越後線の荒浜駅では、レール側に布設されたホーム擁壁が倒壊し、延長約100mにわたりホーム盛土が図-121のように崩壊した。レール面よりホームに設置されていた笠石（コンクリート板）が下に位置している。駅駐車場においては、図-122のように液状化による噴砂の跡が見られ、その影響で電柱が傾斜していたと考えられる。また、荒浜駅から刈羽駅に至る県道黒部柏崎線沿いでは、数多くの液状化による噴砂の跡や、マンホールの浮き上がりが見られ、倒壊家屋も多く見られた。

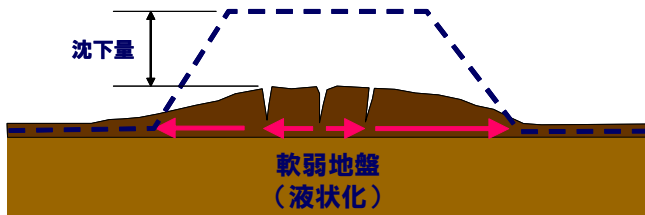
図-123 盛土の崩壊

軟弱地盤上に構築されたホーム盛土は液状化の影響もあり、図-123のように盛土の基底破壊で最大1.0m程度沈下し、復旧は図-124のようにホーム端部にすりつくようにホーム盛土が再構築されていた。

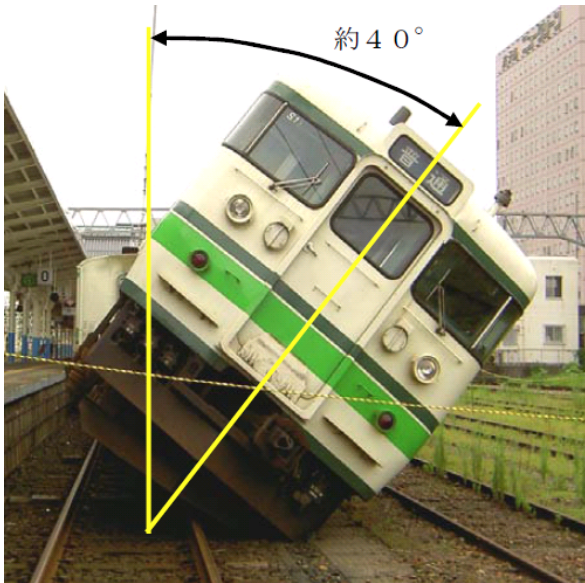
図-129 脱線列車（正面）

また、編成長40mで、先頭車両が約40°傾き脱線（図-128、図-129）、後部車両は脱線せず、連結器の胴受けが曲損しているものの、外れていなかった。

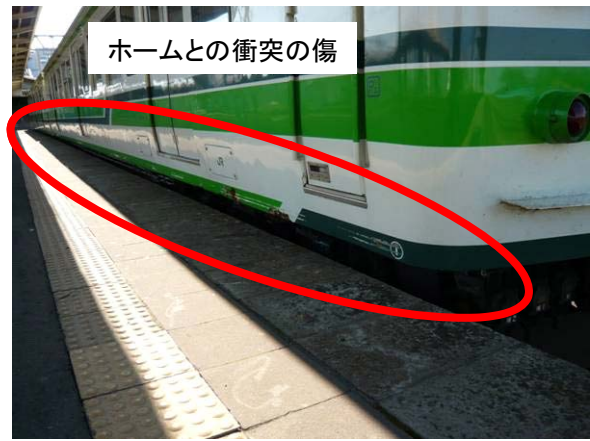
図-130 ホームとの衝突痕

脱線車両は、プラットホームに接触し、2段の線状の塗装が剥落した跡があり、強震によりホームに強く衝突したものと考えられる（図-130、131）。また、脱線しなかった後部車両にも塗装の剥落痕があるものの、脱線車両と比べ細く、プラットホームに接触してはいるが、その衝突力は小さいものと考えられる。

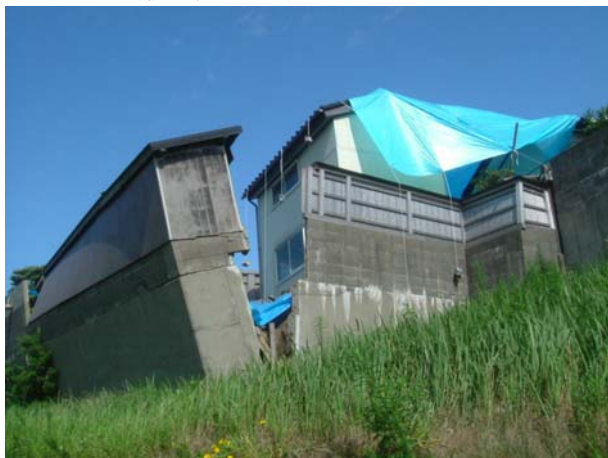
図-137 擁壁の倒壊 (上部は木製の扉)
(中浜1丁目)

図-135は、市内近郊部の昭和40年台の造成団地で、のり面をブロックで覆った上に上部建築ブロックを積み重ねたもので、地震動により滑動し亀裂が生じている。上部建築ブロックまで盛土されており地震動に耐えられない状況であった。図-136は、市街地の西本町地内の道路法面のL型擁壁が地震動により倒壊したもので、それぞれの擁壁が独立していたためと考えられる。図-137は、馬の背のような地形を現場打ち擁壁で広げた宅地地盤(写真の左側)が滑動したことにより傾斜したものである。鉄筋は見受けられない。図-138は、造成団地の盛土部分での滑動崩落で、写真の奥は完全に倒壊している。図-139は、家屋裏側の斜面が滑動崩落により、移動しそれに伴い家屋に影響を及ぼしている。図-140は、馬の背状の土地が滑動したもので、中ほどのU型側溝まで土地を造成したものである。

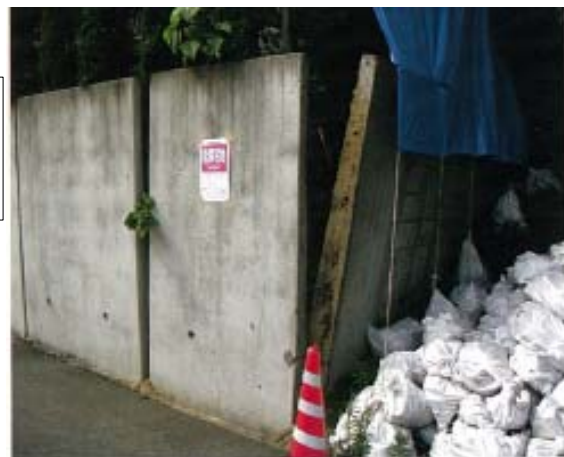
図-143 宅地擁壁の被災度判定状況 (判定結果ステッカー表示)

被災宅地の調査は、宅地擁壁、宅地地盤、のり面・自然斜面毎に、「被災宅地危険度判定士 危険度判定ファイル」⁴³⁾の擁壁・のり面等被害状況調査・危険度判定票を用いて行われ、図-143のように、各宅地毎に判定結果を表示している。

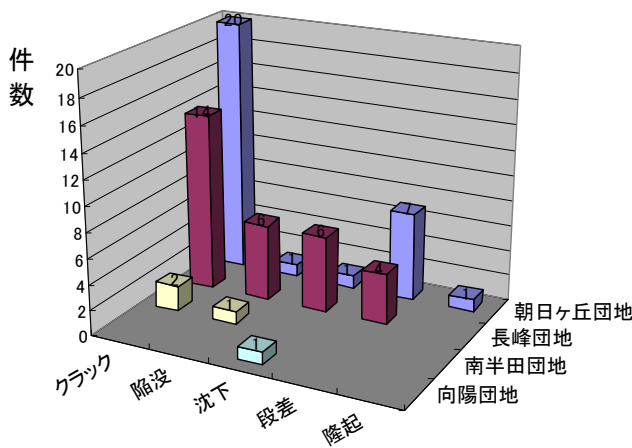
図-162 大規模谷埋め盛土滑動地区における宅地被害の関係図

新潟県中越沖地震では図-162 に示すように、地盤が液状化等により大規模谷埋め盛土地盤など大きな滑動現象を起こしている地区では、他地区に比べ陥没・段差被害も多いことがわかる。

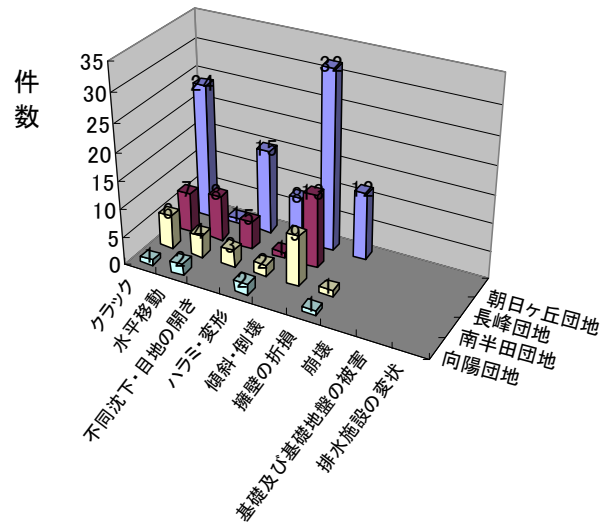
図-163 大規模谷埋め盛土滑動地区における宅地擁壁被害の関係

また、図-163 は、大規模谷埋め盛土滑動地区における宅地擁壁被害の関係であるが、図-157 の全体の被害に比べ、傾斜、倒壊、擁壁の折損等、被害程度が大きいことがわかる。

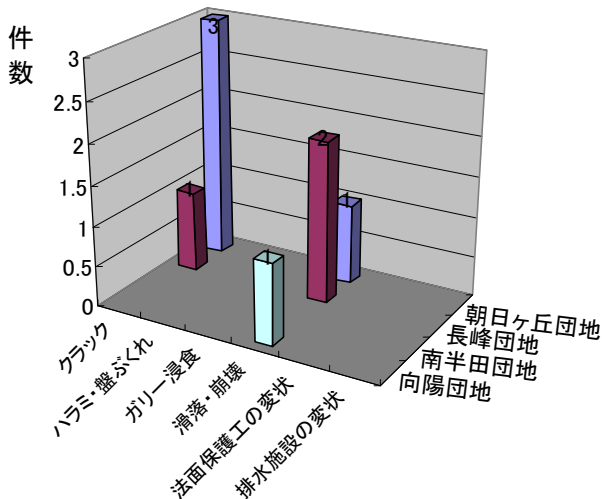
図-164 大規模谷埋め盛土滑動地区におけるのり面被害の関係

図-164は、大規模谷埋め盛土滑動地区におけるのり面被害の関係であるが、クラックと滑落・崩壊の被害となっている。

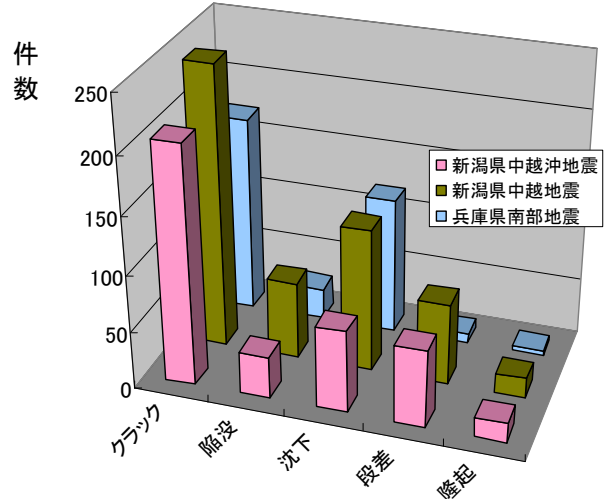
図-165 被災宅地地盤の変状項目の分類

新潟県中越沖地震の被害は、図-165に示すように新潟県中越地震と比較して、陥没・沈下が少なくなっているがほぼ同様の変状割合となっている。しかし、実際の陥没・沈下の被害は新潟県中越沖地震では、液状化が顕著であった松波2丁目・橋場町について人命の被害はないと判定され判定化が行われなかったために、新潟県中越地震と同様に多いと考えられる。兵庫県南部地震では、クラック・沈下の変状は多いが、陥没・段差・隆起の変状は少なくなっている。

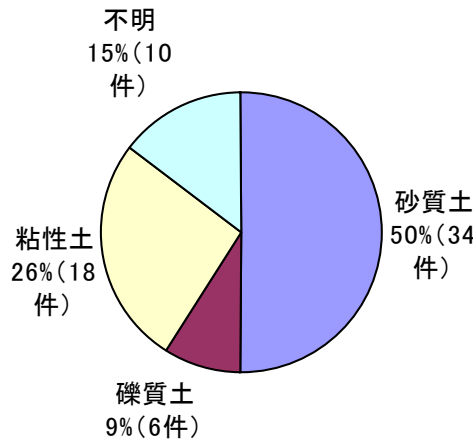
図-166 のり面・自然斜面の地盤種類

のり面・自然斜面で被害を生じた地盤種類は、岩盤系では、15 件の内、不明箇所 40% (6 件) を除いて軟岩が 47% (7 件)、硬岩 13% (2 件) を占め、土砂系では、図-166 に示すように、68 件の内、不明箇所 15% (10 件) を除いて砂質土が 50% (34 件)、粘性土 26% (18 件)、礫質土 9% (6 件) であり、土砂系による被害件数が多く、地盤の影響を強く受けていることがわかる。

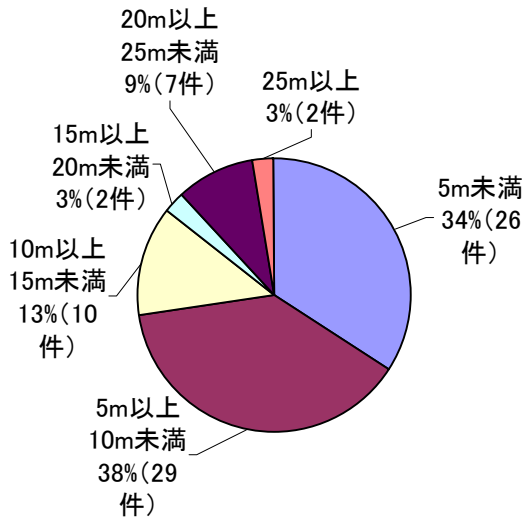
図-167 被害を生じたのり面高の分類 (25 件)

のり面・自然斜面の被害は、図-167に示すように、のり面高状況では、10m未満が72%を占め、のり面長でも同様に10m未満が55%を占めており、10m未満ののり面による災害が半数以上を占めている。この原因としては、高さ10m未満ののり面では、のり面安定計算を行っていないため十分な対策が取られていないことや、のり面勾配が急であることも原因の1つと考えられる。また、図-168はのり面被害とのり面高さの関係を示している。この図から、のり面高さ25m以上で滑動・崩落の多いことがわかる。

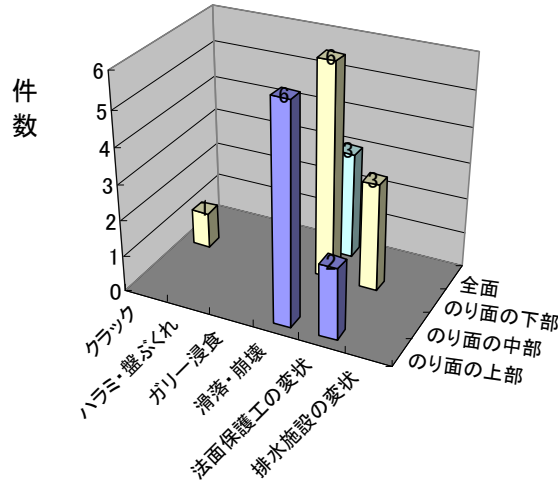
図-169 のり面被害と被害箇所の関係

被害を生じたのり面は、のり面上部が44%、のり面の下部が40%、のり面全体が16%となっている。図-169は、のり面被害と被害箇所の関係を示したものである。この図から、のり面上部と下部の局部的な滑動・崩壊が多く、次にのり面保護工の変状が多くなっている。この原因としては、土質状況から粘性土の地盤や盛土地盤であることが考えられる。

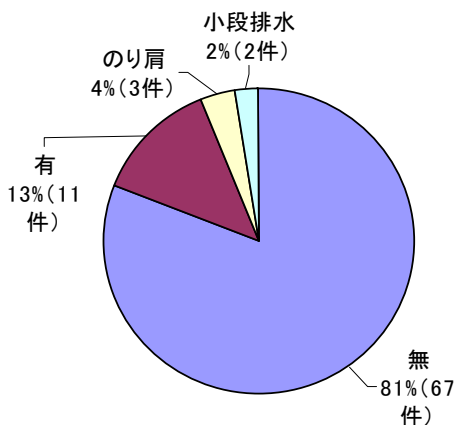
図-170 排水施設によるのり面への影響 (83件)

排水施設ののり面の被害への影響は、図-170に示すように83件の内、排水施設を有さないのり面による被害が81% (67件) を占めている。図-171は、のり面被害と排水施設の関係を示したものである。この図から、排水施設の無いものの被害が非常に多く、特に滑動・崩壊の大被害を生じているものが多い。以上のことから、砂質土地盤が多く排水施設の無いものがのり面内の地下水上昇により、特にのり面が高くなるほど地震動の影響を受ける滑動・崩壊に至ったと考えられる。

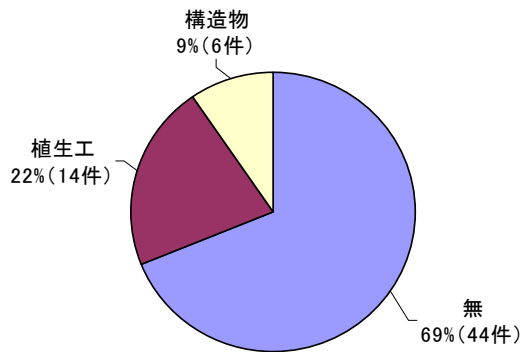
図-172 のり面保護工によるのり面への影響 (64件)

のり面保護工による宅地の被害は、図-172に示すように保護工を有さないのり面による被害が69%を占めている。図-173は、のり面被害とのり面保護工の関係を示したものである。この図から、構造物や植生工があるものはのり面被害が少なく、排水施設と同様に地下水の上昇により滑動・崩壊が多くなったと考えられる。

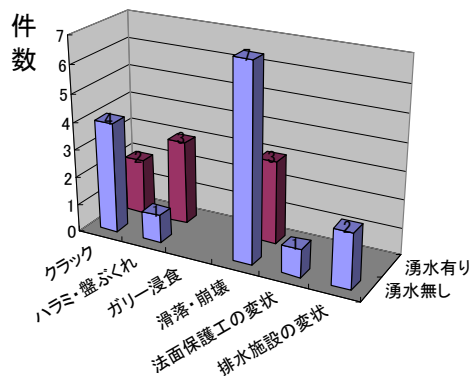
図-174 のり面被害と湧水の関係

湧水のあるのり面の被害は 20%を占めており、排水施設やのり面保護工の有無が大きく影響していると考えられる。図-174は、のり面被害と湧水の関係を示したものである。この図から、のり面内の地下水が湧水となっている箇所は、ハラミ・盤ぶくれ、滑動・崩壊の大被害となっていることがわかる。

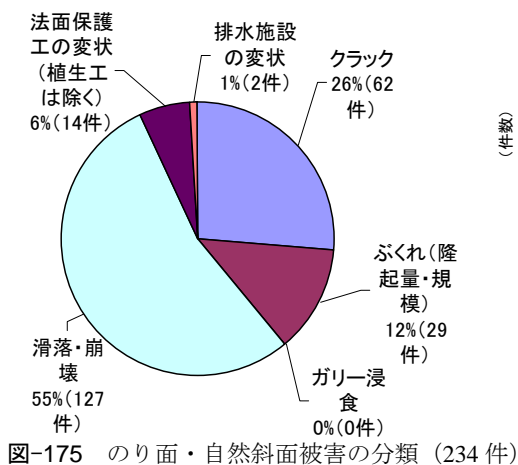
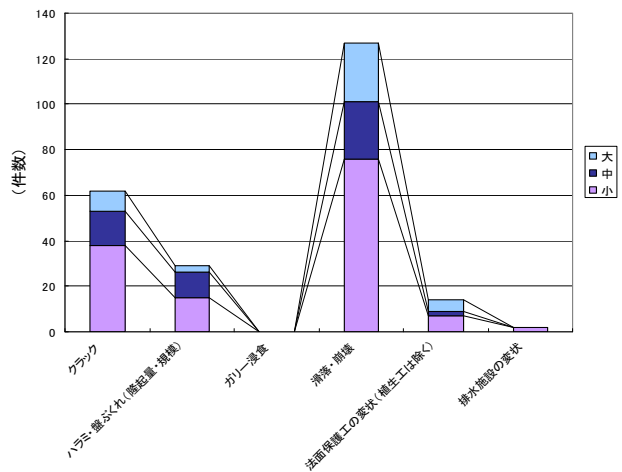
図-175 のり面・自然斜面被害の分類 (234件)

図-176 のり面・自然斜面被害の種類と被害程度 (注)大, 中, 小は, 被害の程度を示す。

のり面・自然斜面の被害の集計は、全数 119 件に 115 件の重複項目を加えた 234 件を母数として分類した。その結果は、**図-175** および **図-176** に示すように滑落・崩壊 55% が非常に多く、クラック（幅）による被害が 26% を占め、ハラミ・盤ぶくれ（隆起量・規模）が 12%、法面保護工の変状（植生工は除く）6% となっている。滑落・崩壊の被害が多い原因としては、砂質土が多いことから液状化の影響や 10m 未満ののり面で安定計算を行っていないため十分な対策が取られないことやのり面勾配が急なことが考えられる。

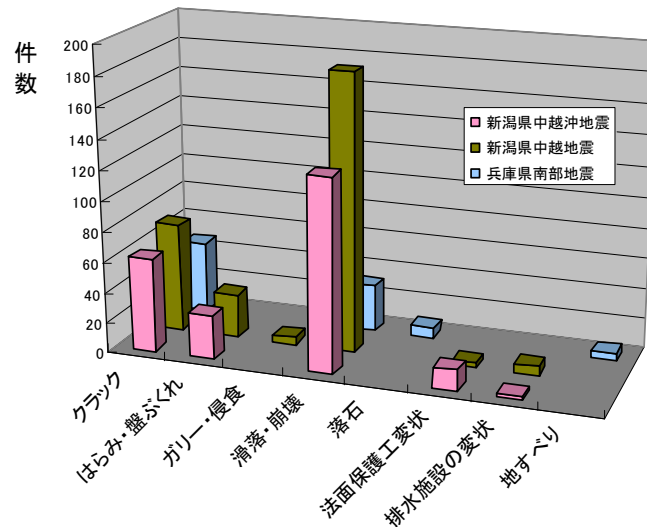
図-177 被災宅地ののり面の変状項目の分類

新潟県中越沖地震の被害は、**図-177** に示すように新潟県中越地震と比較して滑落・崩壊がわずかに少なくなっているが、ほぼ同様の変状割合となっている。滑落・崩壊が顕著なものは、砂質土地盤が多く地下水位が高いために液状化の影響を受けたことや、10m 未満ののり面で安定計算を行っていないことや、のり面勾配が急なことが考えられる。兵庫県南部地震では、新潟県中越地震と新潟県中越沖地震と比較して被害件数が非常に少なく、ハラミ・盤ぶくれ、法面保護工の変状、排水施設の変状がなく、落石、地すべり被害がある。

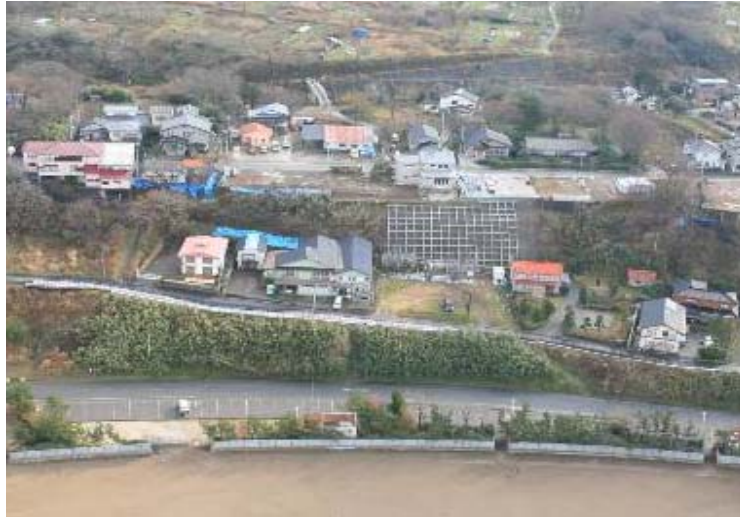
図-178 東の輪地区の斜面全体

柏崎市番神、東の輪町等では、**図-178** に示す中位段丘の分布面積が広く、段丘面を利用して多くの住宅が建てられているが、海岸沿いの段丘縁で斜面の肩に当たり、**図-179** に示す均一で緩い砂層が厚く堆積している部分で崩壊や変状が生じている。この原因としては、地震による激しい地震動で、急斜面のひな段盛土造成部分の沈下、段差、崩壊の被害が発生したと考えられる。
