# Forundersøkelser til myrrestaurering i Hildremsvatnet, Høydalmoan og Nordelva naturreservater, Sør-Trøndelag

**NTNU Vitenskapsmuseet  
naturhistorisk notat 2017-5**

Trondheim, mars 2017

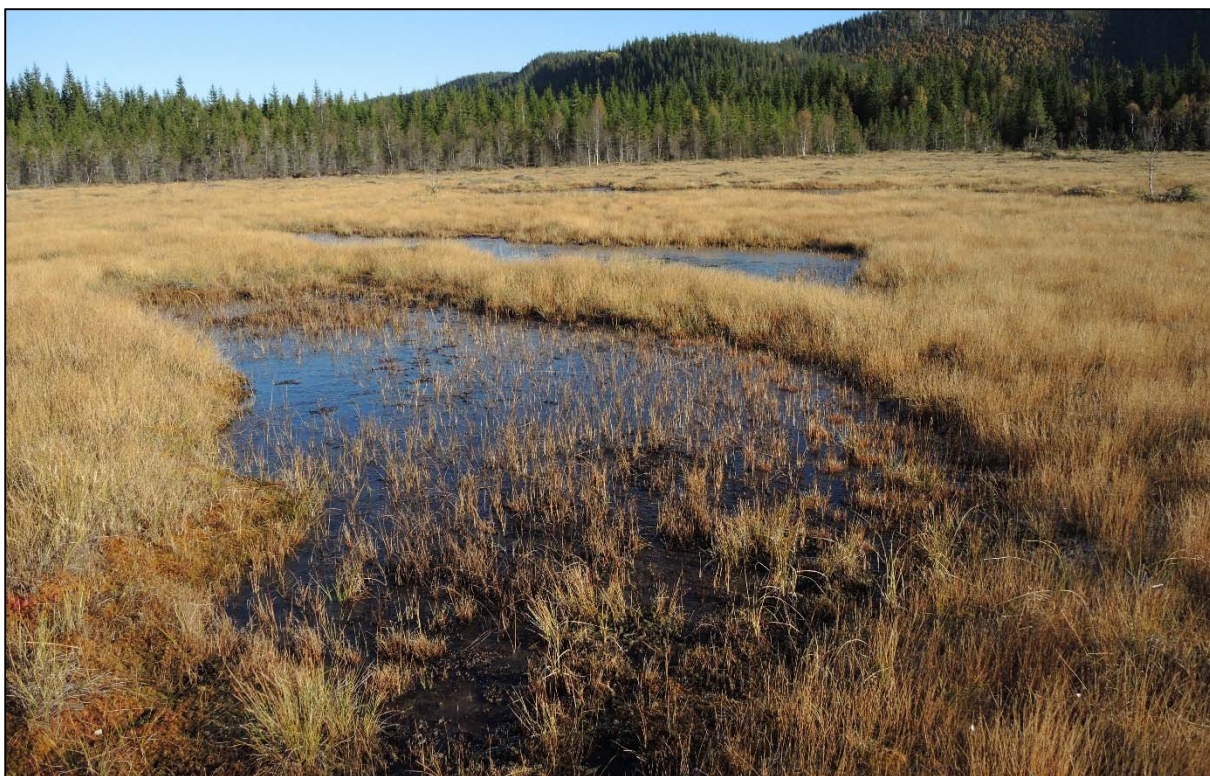
**Figur 6.** Strengmyr med flarkgjøler på den sørlige delen av Stormyra i Høydalmoan naturreservat. Foto: A. Lyngstad 12.10. 2016.

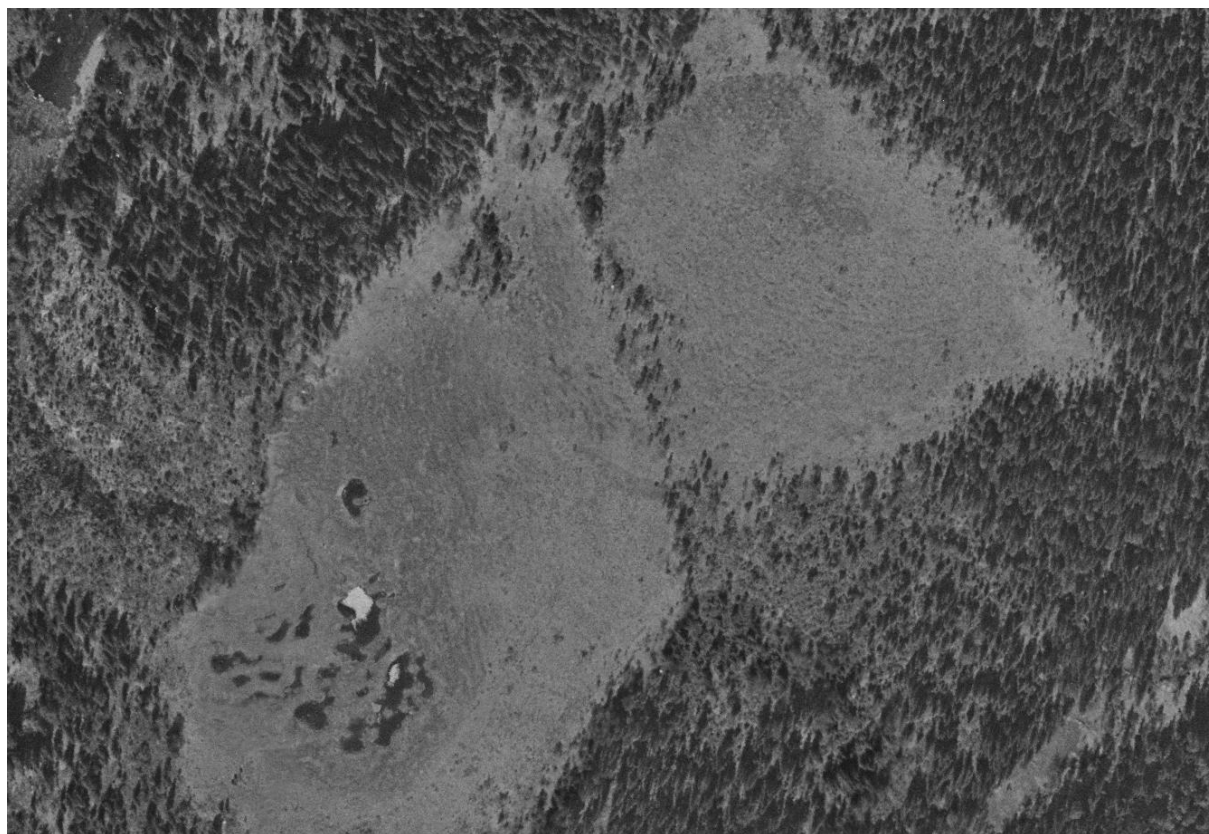
**Figur 7.** Stormyra i Høydalmoan naturreservat i 1970. Foto fra Norge i bilder.

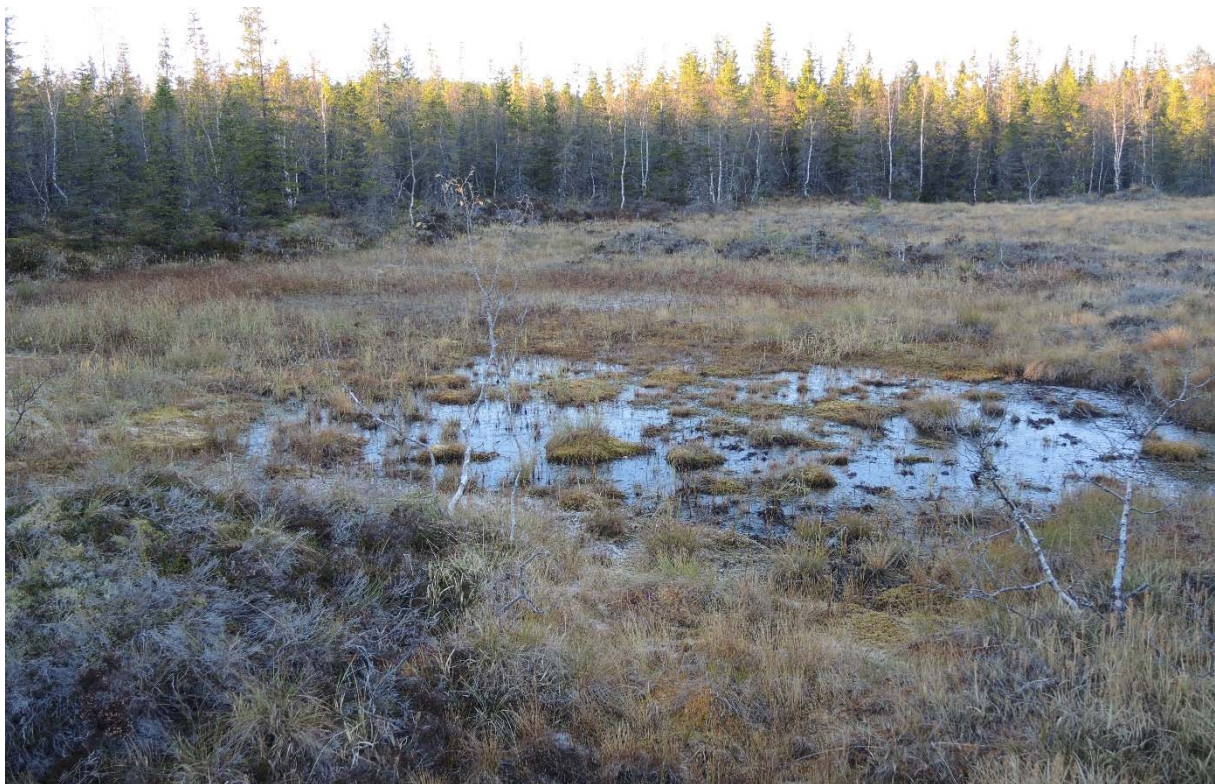
**Figur 13.** Ugrøfta parti med strengmyr sentralt på myr 1 nord i Høydalmoan naturreservat. Foto: A. Lyngstad 12.10. 2016.

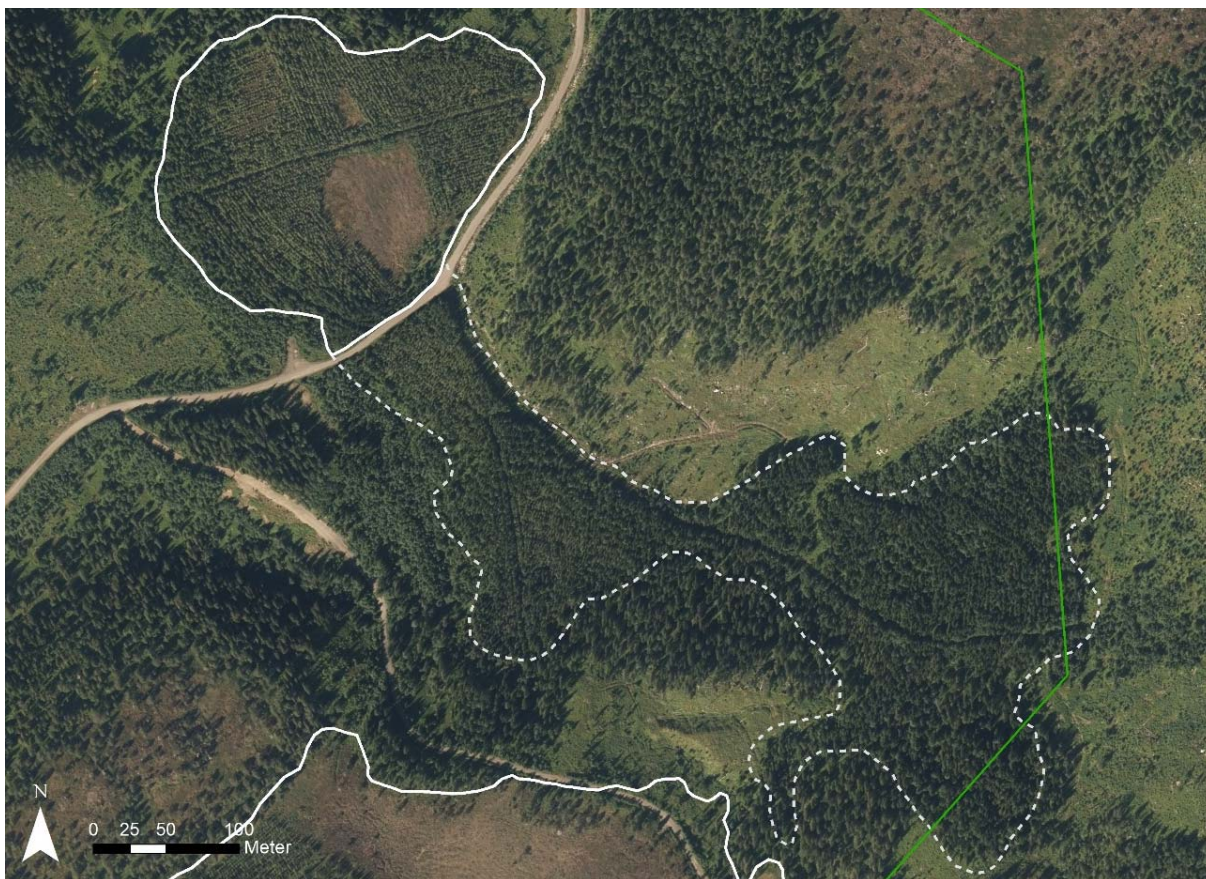
**Figur 14.** Myr 1 nord i Høydalmoan naturreservat er en del av et større myrkompleks (stipla linje). Grønn linje angir reservatgrensa. Ortofoto fra 2013. Kilde: Norge i bilder.

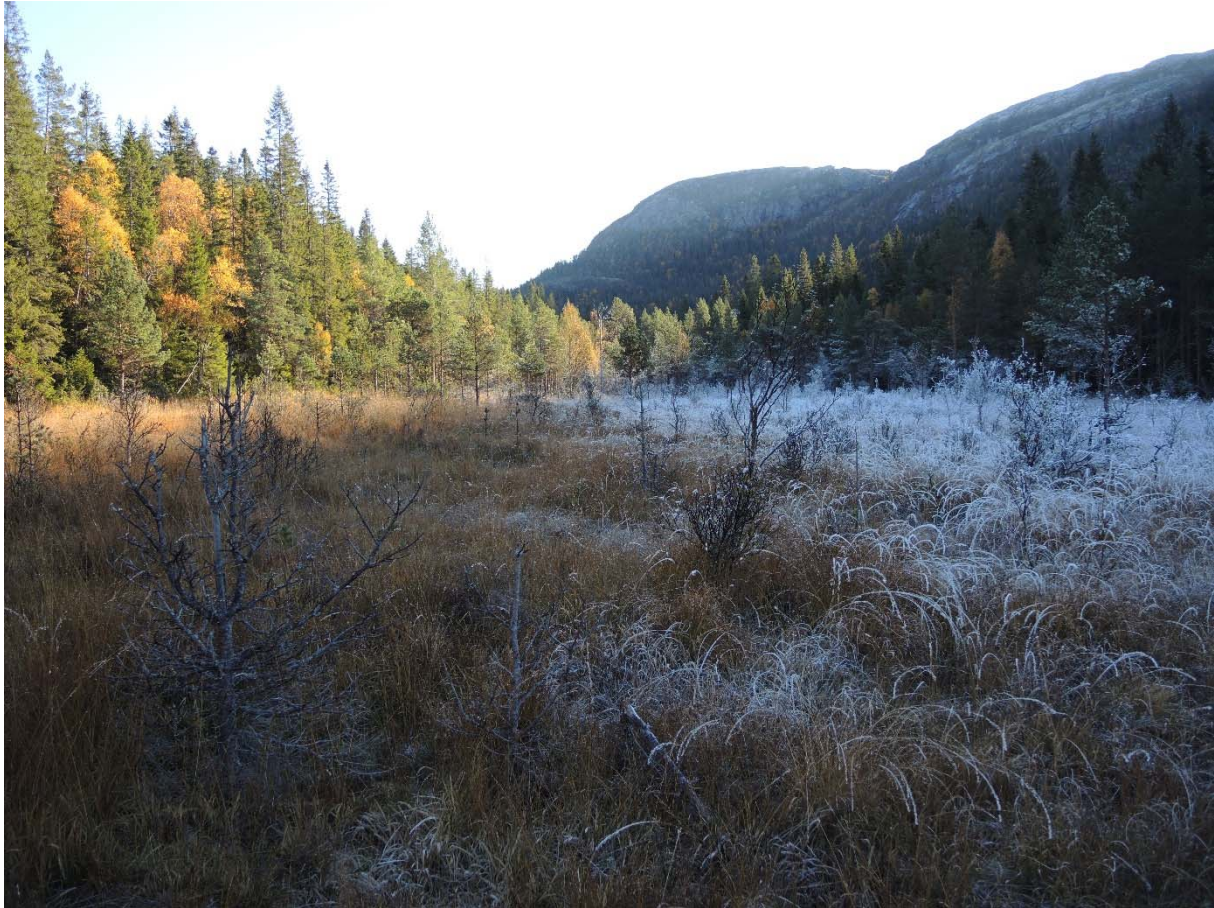
Denne myra (figur 23 og 24) minner mye om myr 6 (se over), både når det gjelder myrtype (flatmyr, noe strengmyr) og inngrepssituasjon. De fleste grøftene drenerer imidlertid rett ned i elva, uten mange oppsamlingsgrøfter. Myra ser ikke ut til å være tilplanta. I nordvest er det noe kompliserte forhold rundt grøfting og drenering, og det kan være at et område der har blitt blautere fordi det er grøfter som ender der, eller har sluttet å fungere.

**Figur 24.** Flatmyr på den østlige delen av myr 7 i Nyvassdalen. Foto: A. Lyngstad 13.10. 2016.

Vi anbefaler restaurering av denne myra, og gir den førsteprioritet i Nyvassdalen sammen med myr 6. Den er antakelig relativt enkel å restaurere, og restaurering vil raskt kunne gi bedre økologisk tilstand. De mange grøftene må i hvert fall stenges ved utløpet, og antakelig må de lengste plugges flere steder. Hogst vil sannsynligvis ikke være nødvendig.

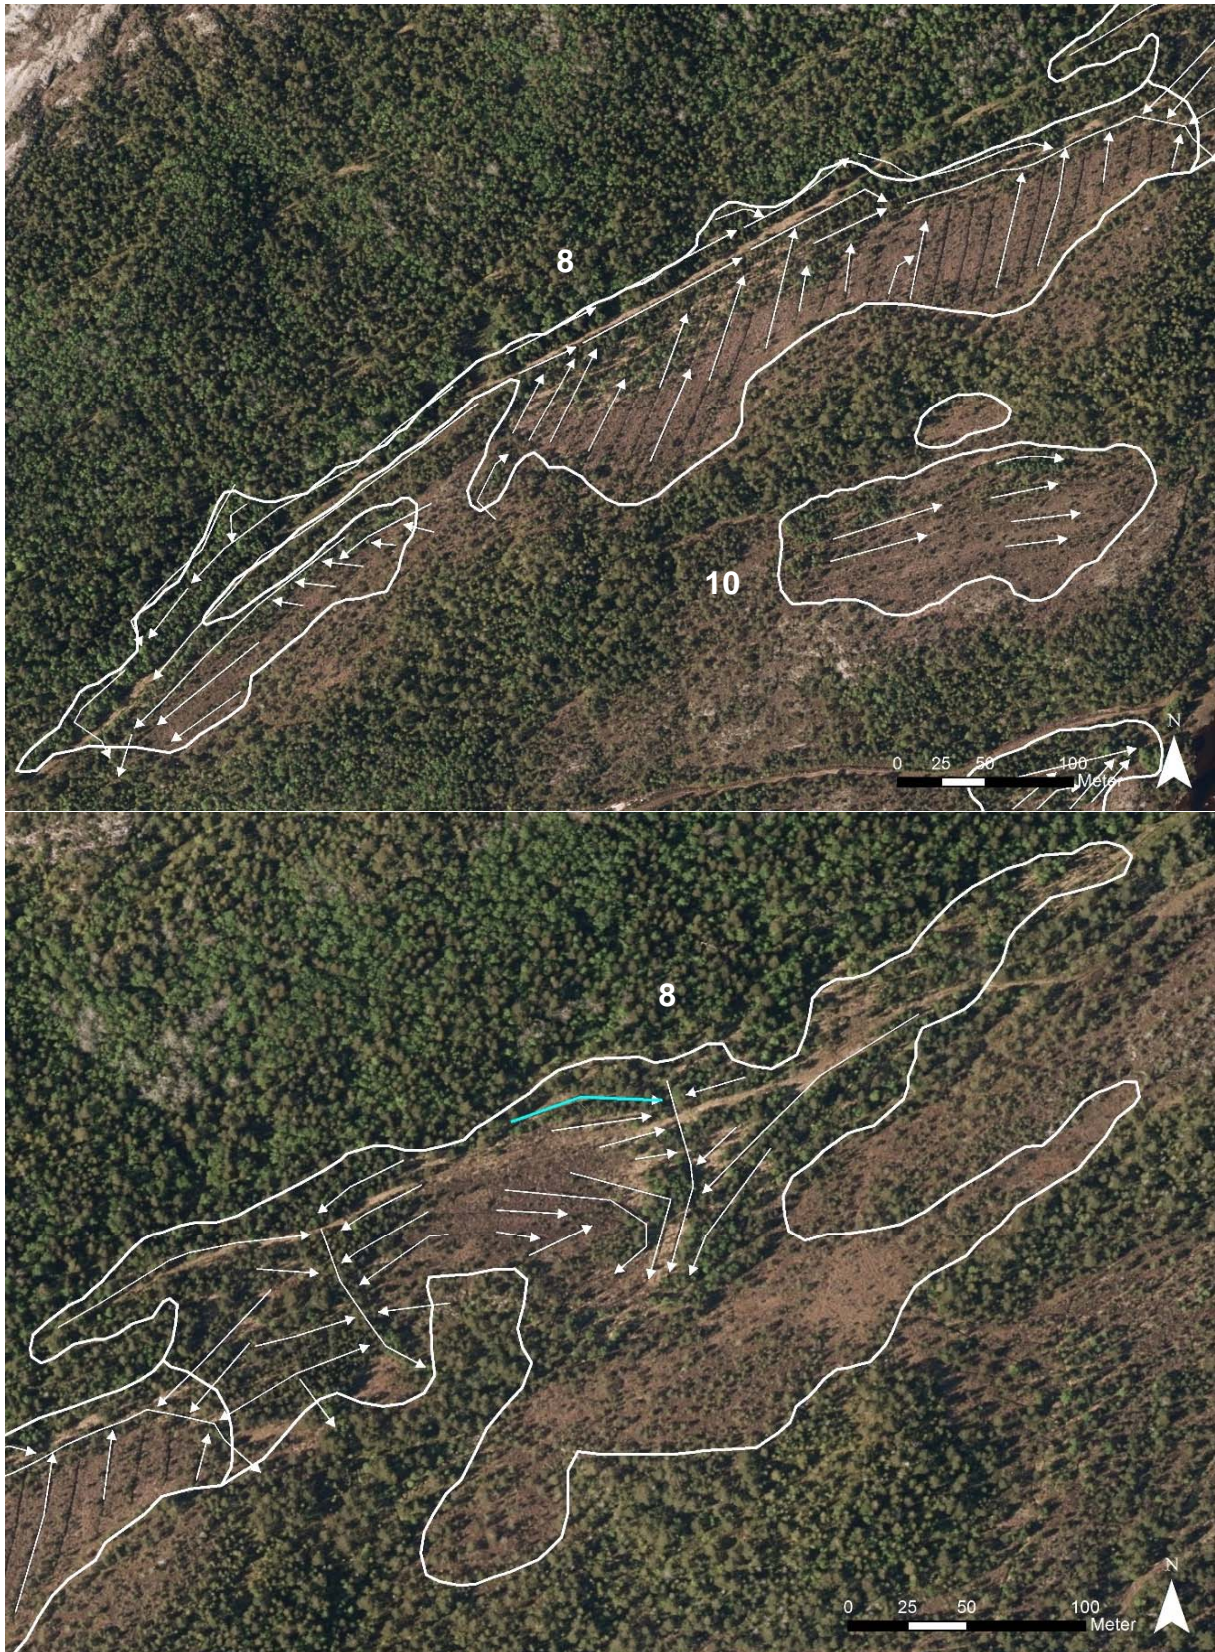
**Figur 25.** Myr 8 og 10 i Nyvassdalen, Hildremvatnet naturreservat. Øverst: Myr 10 og vestlige del av myr 8. Nederst: Østlige del av myr 8. Dreneringsretning i grøfter er angitt med hvite piler, og naturlig dreneringsretning med blå piler. Ortofoto fra 2012. Kilde: Norge i bilder.

Vi anbefaler restaurering av denne myra, og gir den andreprioritet i Nyvassdalen. Den kan nok være relativt utfordrende å restaurere. På det største massivet kan det raskt oppnås bedre økologisk tilstand ved å plugge oppsamlingsgrøftene samt stenge sidegrøftene i hvert fall et par steder. Hogst kan være nødvendig både for å komme til, og for å dempe evapotranspirasjon. Massivet i vest er noe vanskeligere, men ved å plugge flere steder i grøftene kan vassnivået heves. De helt gjengrodde områdene i nord på dette massivet tror vi ikke kan restaureres.

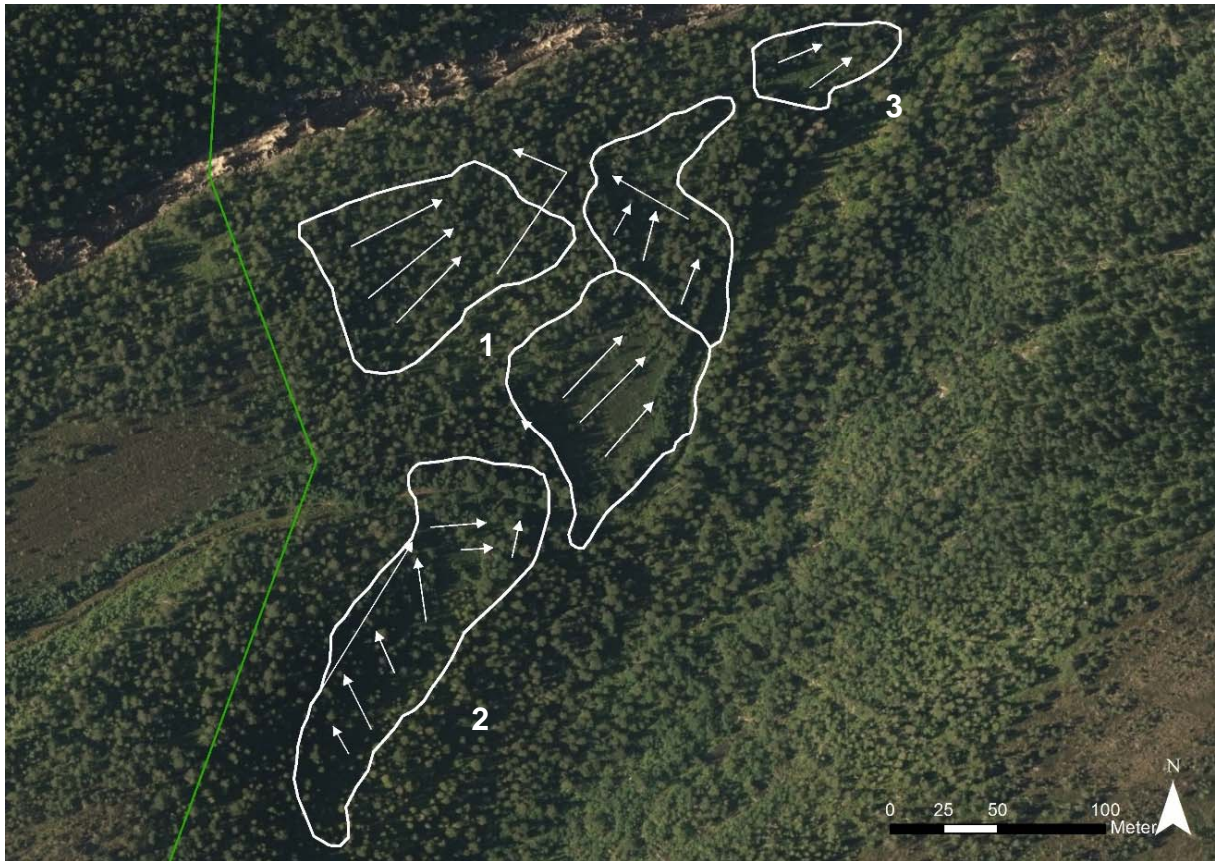
**Figur 31.** Undersøkte myrer i Nordelva naturreservat. Dreneringsretning i grøfter er angitt med hvite piler. Grønn linje angir reservatgrense. Ortofoto fra 2013. Kilde: Norge i bilder.
