## Ingenieurbau/Instandsetzung

### **Staustufe Rehlingen Wehrfeld 3, Instandsetzung AKR-Schaden Wehrsohle**

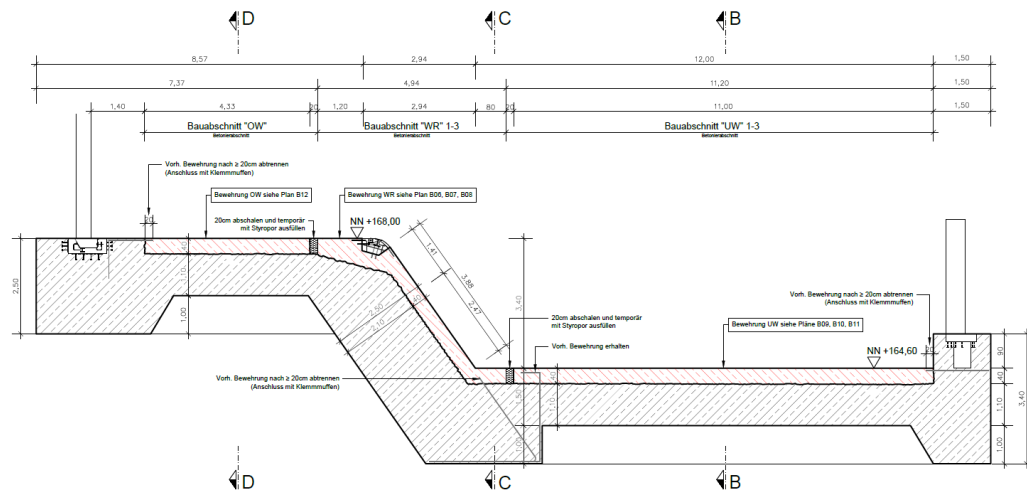
### Längsschnitt A-A Wehrfeld 3

Beschreibung	<p>Aufgrund einer Treibreaktion einer Alkali-Kieselsäure-Reaktion in einer Schwindfuge musste der Sohlbeton in der Stärke von 40cm erneuert werden. Die Betontechnologie der neuen Sohlmodellierung musste im Hinblick auf die in der restlichen Sohle verbleibende inaktiven treib-auslösenden Zuschläge abgestimmt werden. Hierbei kam ein Sonderbeton zu Einsatz</p> <p>Zur Sicherstellung der Standsicherheit im Lastfall Auftrieb wurde die Sohle in den darunter liegenden Fels rückverankert. Das Setzen der Anker in den Druckwasserbereich erfolgt mit einer eigens hierfür entwickelten abdichtenden Bohrkonstruktion</p>
Auftraggeber	Wasserschiffahrtsamt Mosel-Saar-Lahn
Leistungen	<p>Instandsetzungskonzept statische Nachrechnung Auflager Notverschlüsse statische Modellierung/Machbarkeitsuntersuchung für Lastfall Auftrieb im Bauzustand, hieraus Ableitung der Bauabschnitte Objektplanung Ingenieurbauwerke Lph 1-8 Tragwerksplanung Lph 1-6 Bauoberleitung/Bauüberwachung SiGe-Koordination</p>
