TUTKIMUSSELOSTUS

KOSTEUS- JA RAKENNETEKNINEN KUNTOTUTKIMUS

SIMONKYLÄN KOULU

KOIVUKYLÄNTIE 52, VANTAA

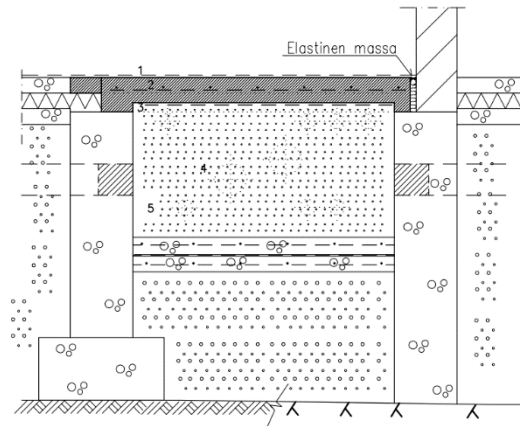
Alapohja lattiakanaalin kohdalla (AP10/10V)

Käytävien kohdilla olevat talotekniset lattiakanaalit on suunniteltu täytettäväksi kevytsoralla peruskorjauksen yhteydessä. Käytävän 202 putkikanaalissa ei havaittu täyttöä ja käytävän 316 putkikanaalin täyttönä oli vastaava kostea hiekka/sora kuin alapohjan alla.

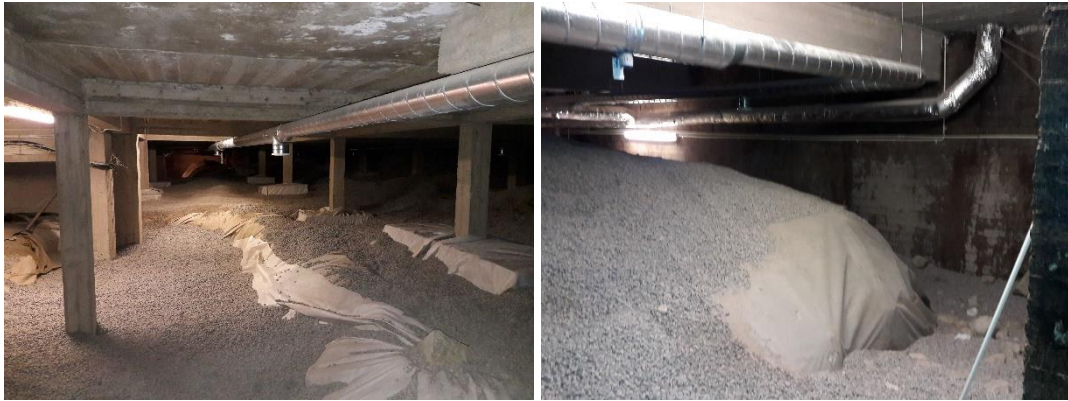
Alustatilan toiseen osaan käynti sokkeliaukosta oli huonokuntoisilla puutikkailla, jotka eivät ole turvalliset. Alustatilan perällä oli vanhoja talotekniikkaputkia (oletettavasti vesiputkia), jotka olivat eristetty tervapahvilla ja mineraalivillalla. Viitteitä asbestista tai haitta-aineista ei ollut, pois lukien tervapahvi.

Alustatilan katossa olevat viemäriämpiviennit vaikuttivat aistinvaraisesti epätiiviltä. Niissä ei ollut tiivistysmateriaaleja ainakaan alapuolella. Kellarikerroksen ilmanvaihtokonehuoneen läpiviennit alustatilaan vaikuttivat epätiiviltä. Lävistyksissä havaittiin vain mineraalivillaa ja vaahtotyyppisiä tuotteita.

Kuva 8. Yleiskuvaa alustatilasta.

- Alustatilan toisen puolen puutikkaat suositellaan uusimaan ja hajonneen viemäriputken osat poistamaan.

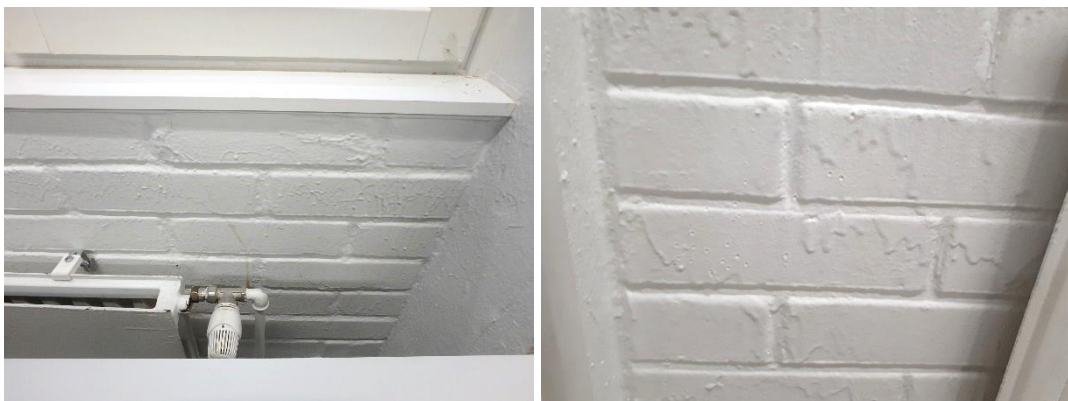
Kuva 20. Ulkoseinärakenteiden sisäkuoren tiilipinnat oli käsitelty ilmatiiviiksi.

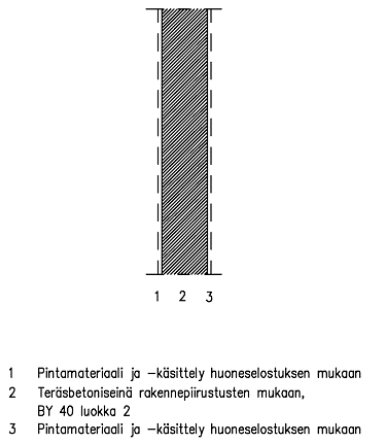
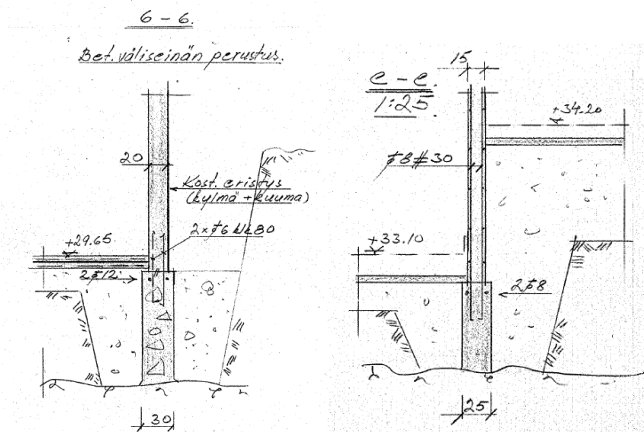
Kuva 24. Käytävällä 202 alustatilaa vasten ja luokassa 324 wc-aulaa vasten on betoniväliseinät.

Käytävällä 202 ja luokkien välisissä väliseinärakenteissa havaittiin kosteutta paikallisesti ja alustatilan vastaiseen betoniseinään oli asennettu SafeDrying -kuivatusjärjestelmä. Kirjastossa 206 kosteus nousee pilarien alaosiin. Käytävän 316 tiiliväliseinien ja pilarien alaosiin nousee kosteutta ja myös alapohjarakenne oli märkä. Rakennuksen pilarien alaosista otetuissa materiaalinäytteissä ei kuitenkaan todettu mikrobikasvustoa.

- Väliseinärakenteisiin ja pilarien alaosiin nousevan kosteuden vaurioita suositellaan ehkäisemään ensisijaisesti vesihöyryä läpäisevillä pinnoitemateriaaleilla. Korjausten yhteydessä on suositeltavaa tehdä väliseinärakenteisiin ja pilarien alaosiin kapillaarikatkot injektoimalla, mikäli näitä ei edellisissä korjauksissa ole tehty (Liite 6).
- Vaihtoehtoisesti korjaus voidaan suorittaa asentamalla perustuksen ja rakenteen väliin kapillaarikatko injektoimalla sekä parantamalla perustuksen ja käytävän alapohjarakenteen lämmöneristystä. Raskaampi korjaustapa on mahdollinen ja suositeltava, mikäli käytävän 316 märkä maanvastainen alapohjarakenne korjataan samalla. Väliseinien ja pilarien korjauksen toteuttaminen edellyttää korjaussuunnittelua.
- Käytävien 202 ja 316 alapuolisten salaojien kunto suositellaan tarkastamaan kuvaamalla ja tarvittaessa korjaamaan havaitut puutteet (Liite 6).

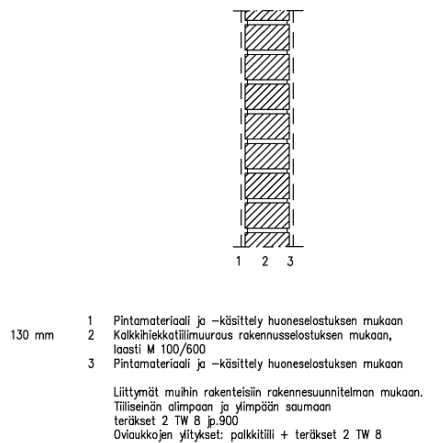
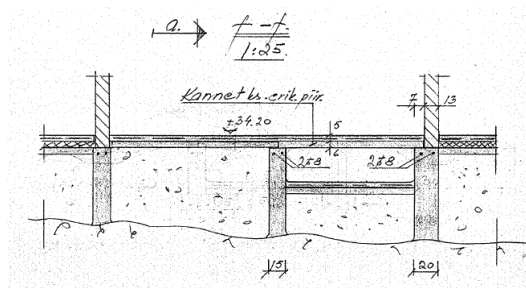
Kuva 25. Käytävän 316 molemmin puolin on perustusten päältä lähtevät tiiliväliseinät.

Betoni- ja tiiliväliseinät ovat rakennettu perustusten päälle, eikä rakenteessa ole kapillaarikatkoa, joten perustuksista kapillaarisesti nouseva kosteus pääsee nousemaan väliseinärakenteiden alaosiin. Rakennusselostuksen (Sweco Asiantuntijapalvelut Oy, 7.3.2017) mukaan kapillaarikatkoja on suunniteltu tehtäväksi injektoimalla Xypex-menetelmällä vuonna 2017:

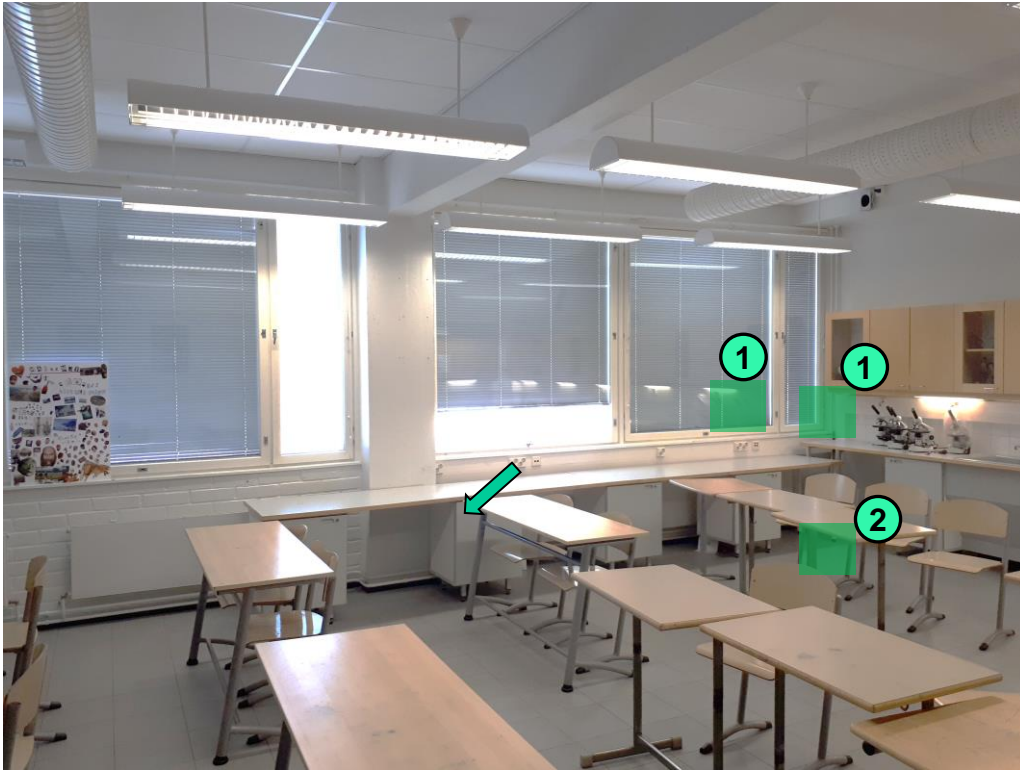
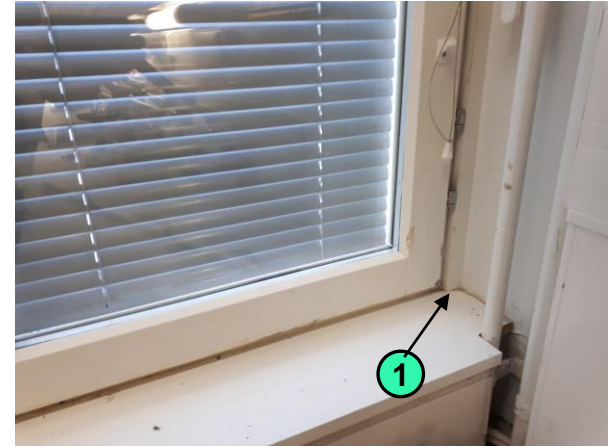
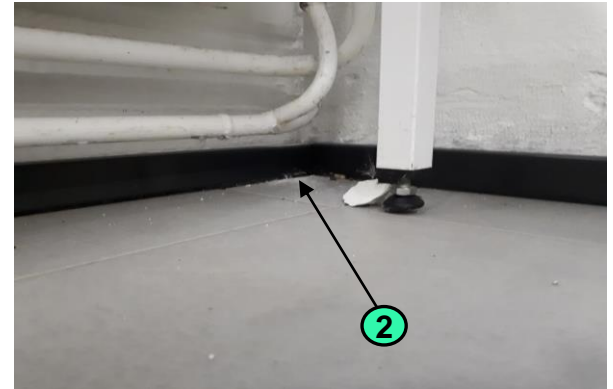
TILAN 212, ulkoseinä, MERKKIAINEKOE, 5.1.2022

- ① Ikkunarakenteen ja ulkoseinän liittymä
- ② Alapohjan ja ulkoseinärakenteen liittymä

Merkkiainekoe tehtiin Formier 5 -kaasulla ja XRS9012 -analysointilaitteella. Tila alipaineistettiin Blowerdoor -alipaineistimella. Tutkittu tila oli kokeen aikana n. 10 Pa alipaineinen eristetilaan nähden.

- Sokkelirakenteet suositellaan kunnostamaan, julkisivujen saumaussmassat uusimaan ja tiilijulkisivujen sammalet puhdistamaan pois.
- Ulkoseinän liittymät on suositeltavaa tiivistää ulkoseinän eristetilasta tulevien ilmavuotojen estämiseksi.
- Tilan 239 rakenteiden tarkemman kunnan selvittämiseksi suosillaan tekemään merkkiainekoe sekä rakenneavaukset ulkoseinä- ja välipohjarakenteeseen.

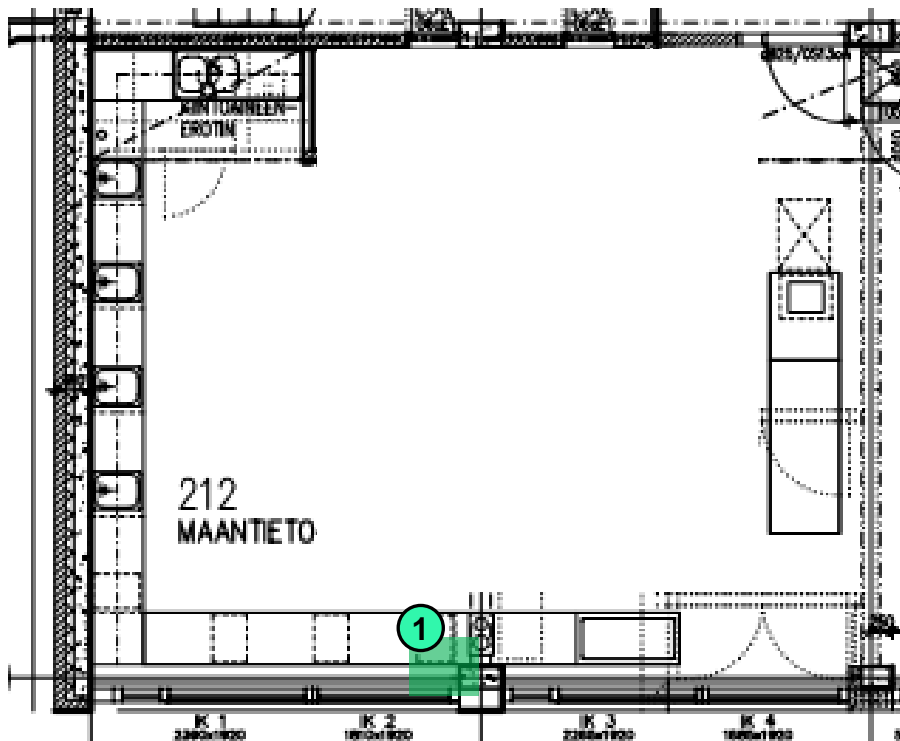
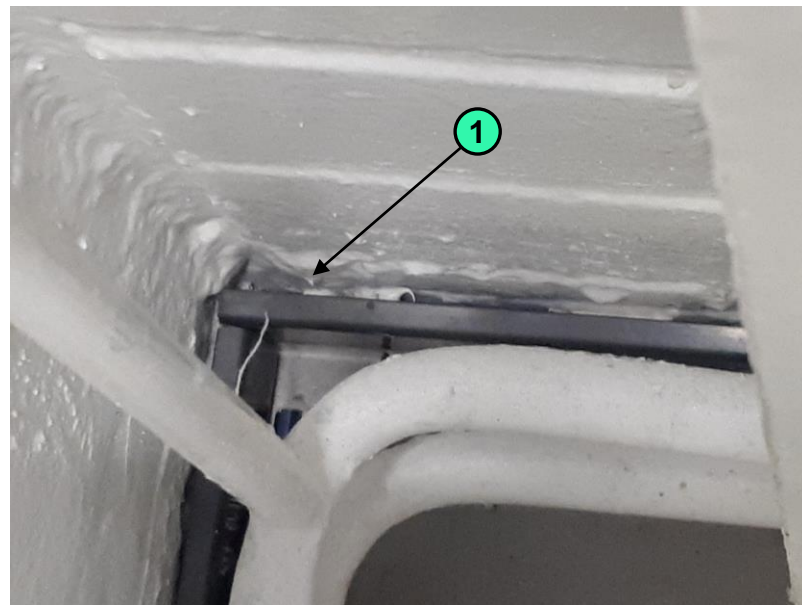
TILAN 212, alapohja, MERKKIAINEKOE, 5.1.2022

- 1 Alapohjan ja ulkoseinärakenteen liittymä

Merkkiainekoe tehtiin Formier 5 -kaasulla ja XRS9012 -analysaattorilaitteella. Tila alipaineistettiin Blowerdoor -alipaineistimella. Tutkittu tila oli kokeen aikana n. 10 Pa alipaineinen eristetilaan nähden.

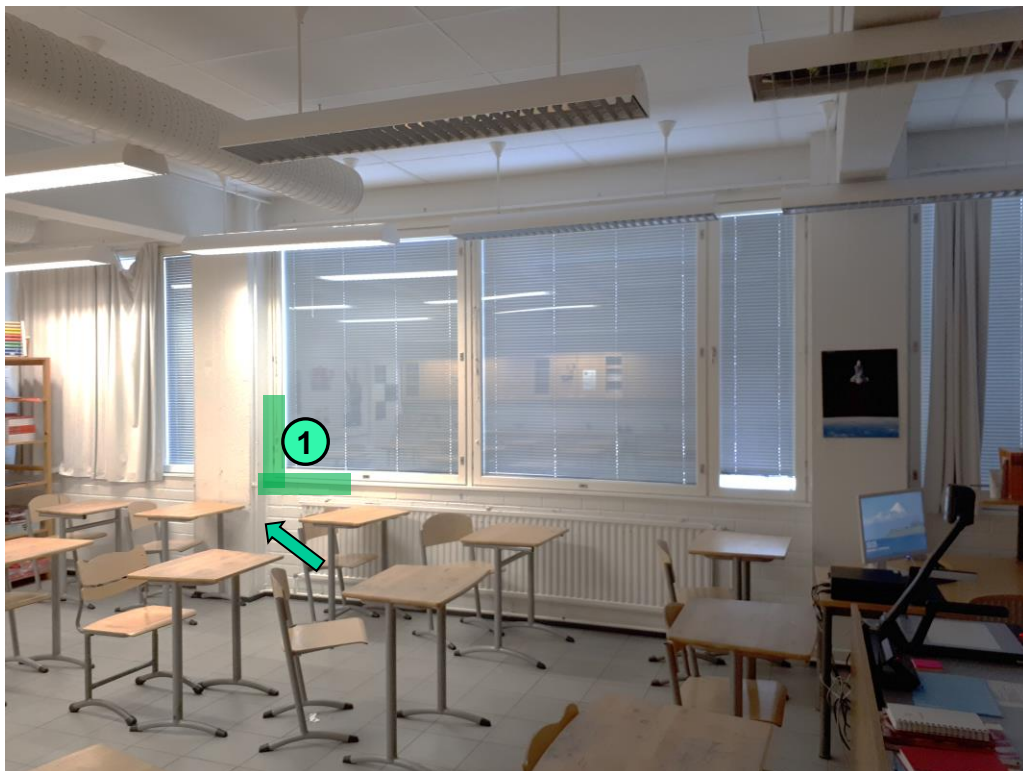
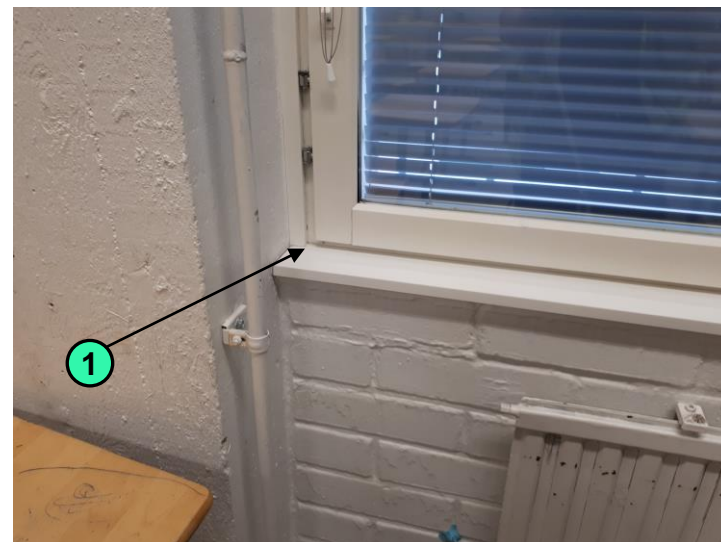
TILAN 209, ulkoseinä, MERKKIAINEKOE, 5.1.2022

- ① Ikkunarakenteen ja ulkoseinän liittymä

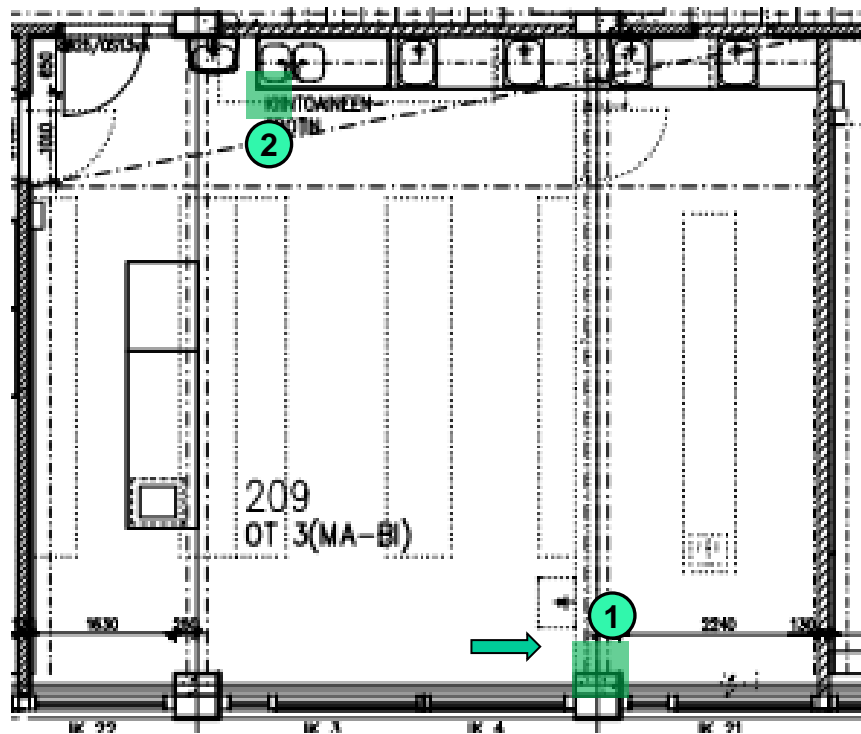
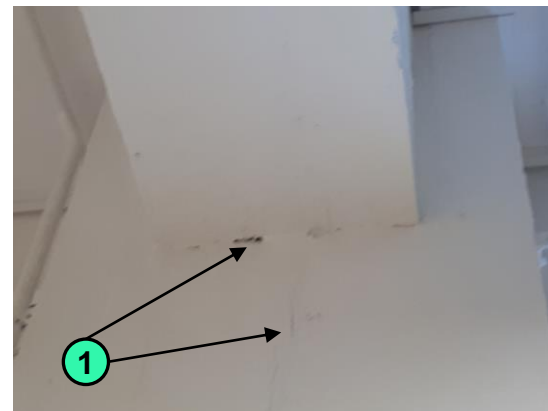
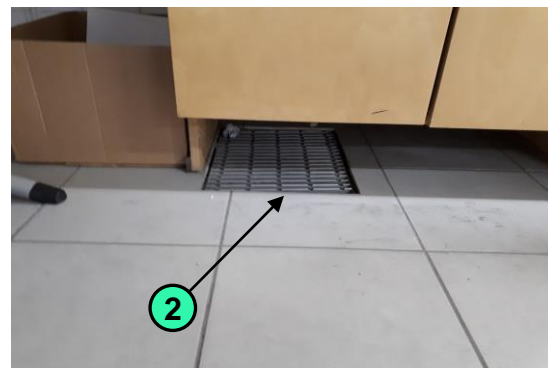
TILAN 209, alapohja, MERKKIAINEKOE, 5.1.2022

- ① Palkin/pilarin liikuntasauva
- ② Viemäri

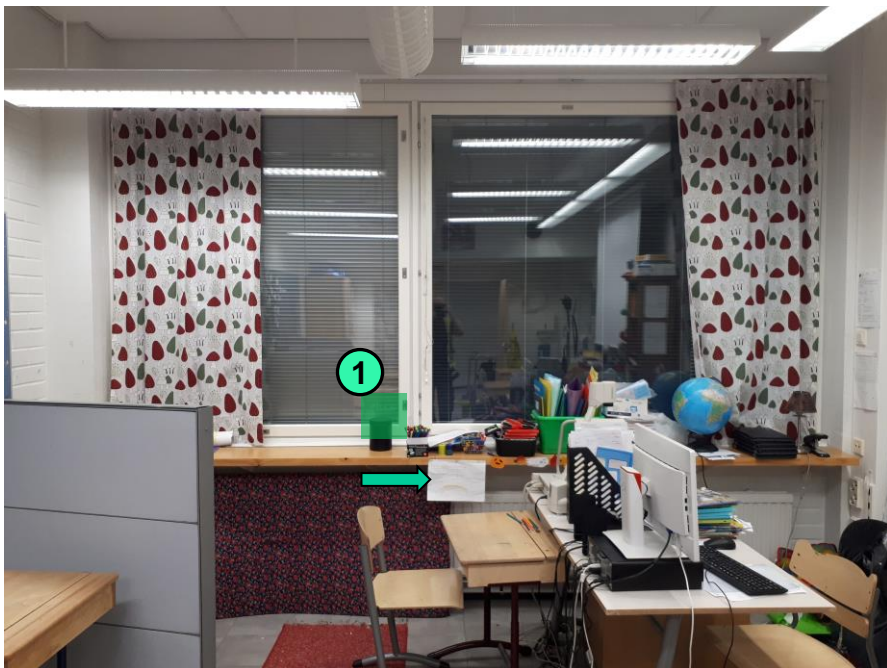
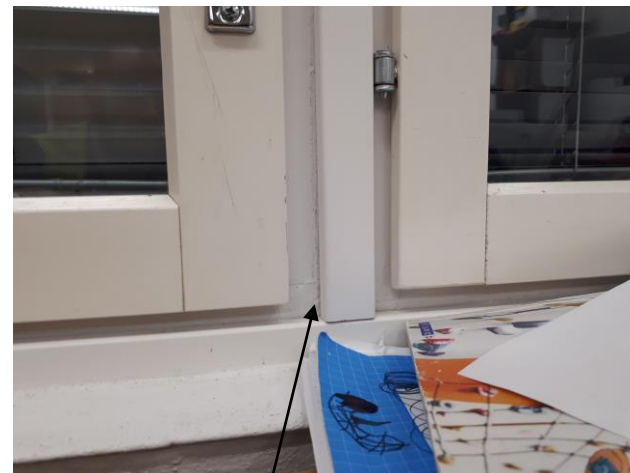
TILAN 310, ulkoseinä, MERKKIAINEKOE, 5.1.2022

① Ikkunarakenteen ja ulkoseinän liittymä

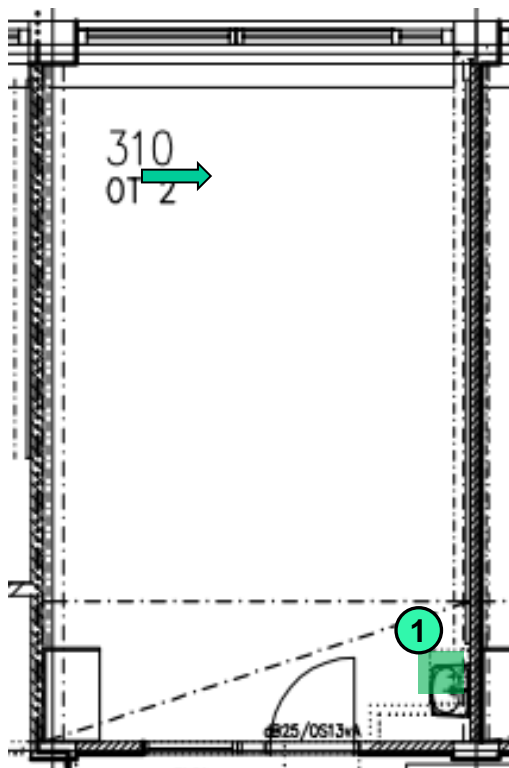
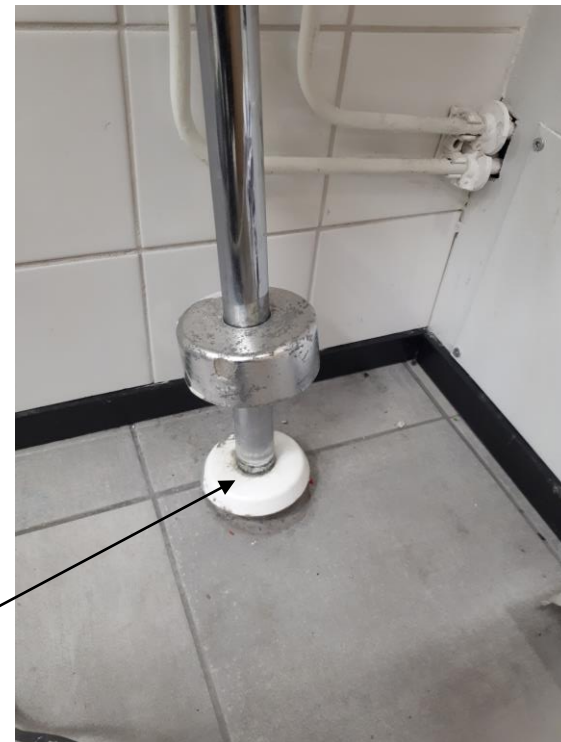
TILAN 310, alapohja, MERKKIAINEKOE, 5.1.2022

- 1 Viemärin läpivienti

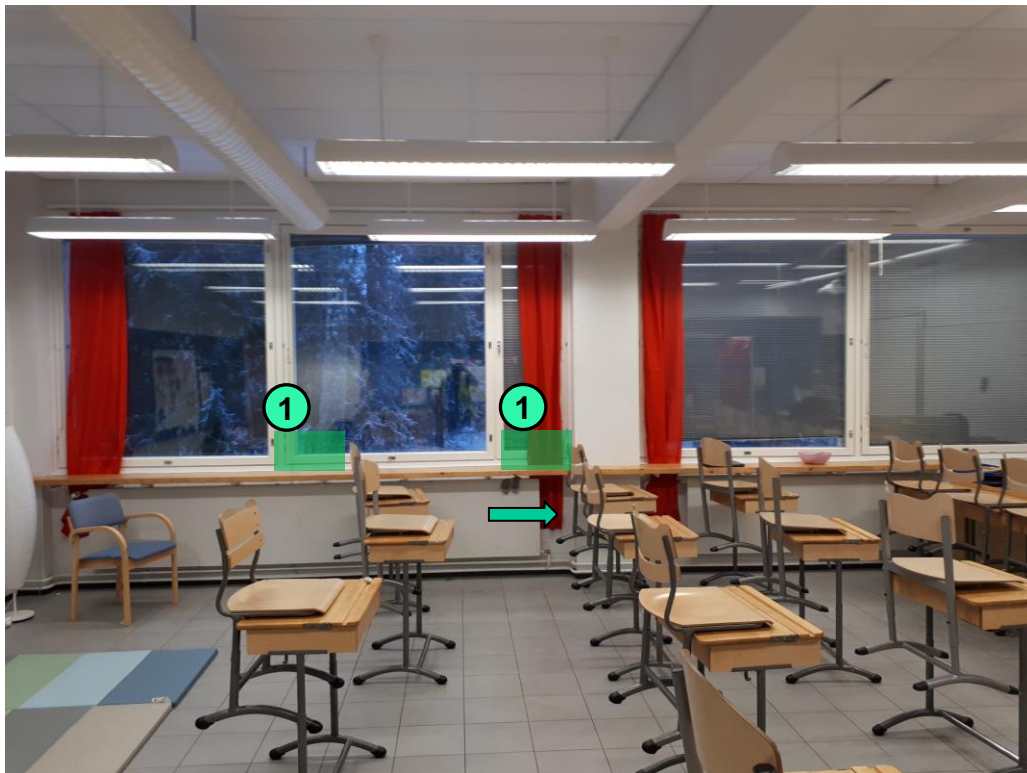
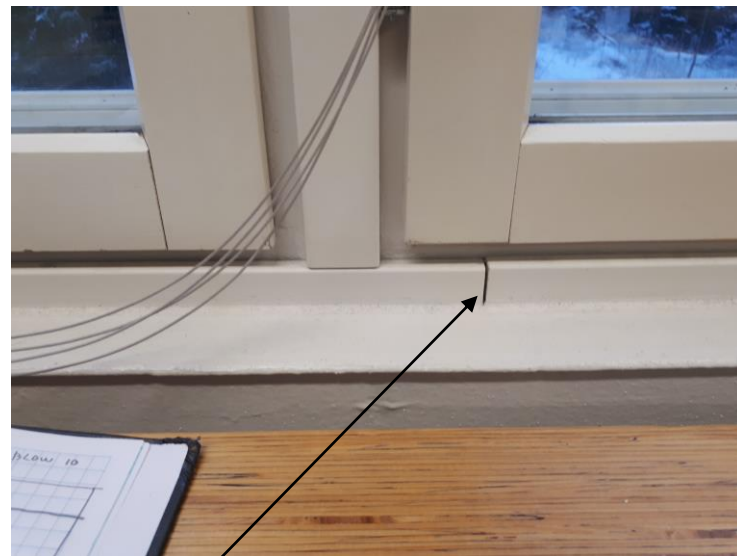
TILAN 315, ulkoseinä, MERKKIAINEKOE, 5.1.2022

- 1 Ikkunarakenteen ja ulkoseinän liittymä

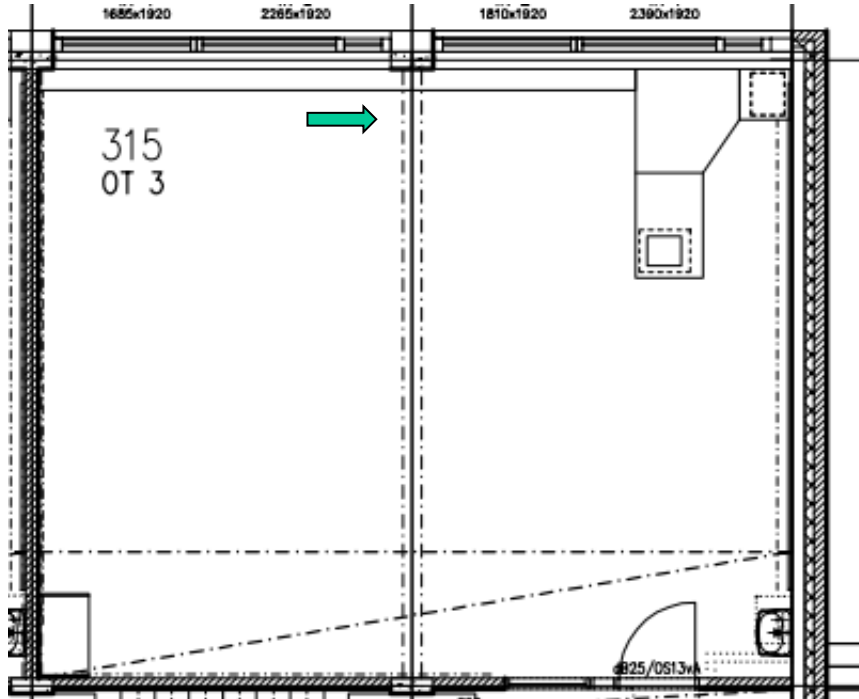
TILAN 315, alapohja, MERKKIAINEKOE, 5.1.2022

ILMAVUOTOJA EI HAVAITTU

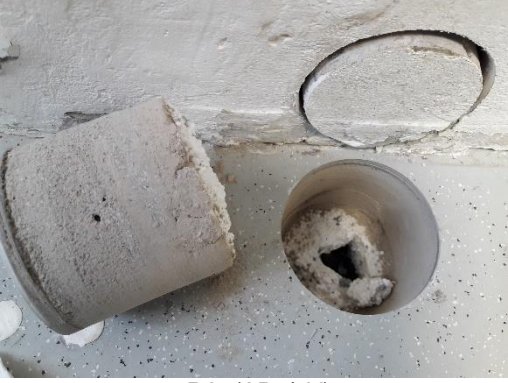
RA1	Tila: 201 porraskäytävä	Alapohja

<p>1 Pintamateriaali ja -käsittely huoneselostuksen mukaisesti 50 mm 2 Vanha teräsbetoni laatta 50 mm 3 Solupolystyreeni (styrox), ulimmalla 1m:n reuna-alueella 75mm 4 Polyeteenikalva 0,15mm 5 Laastitasaus tai hierretty alusta 50 mm 6 Betonilaatta ≥200 mm 7 Tiivistetty sora</p>
	Rakennekerrokset ja mitat:	Näytteet ja tulokset:
	<ol style="list-style-type: none"> 1. Epoksi 2 mm 2. Tasoite 5 mm 3. Betoni 75 mm 4. Solupolystyreeni 50 mm 5. Sora 50 mm 6. Betonilaatta 	
	Havainnot ja mittaukset:	Sijaintikartta:
	<p>Värimuutokset:</p> <p>-</p> <p>Rakennemuutokset:</p> <p>-</p> <p>Kosteus:</p> <ul style="list-style-type: none"> - Kosteusmittausten perusteella alapohjarakenne on märkä. <p>Ilmatiiveys:</p> <p>-</p> <p>Hajut:</p> <p>-</p> <p>Muuta:</p> <ul style="list-style-type: none"> - Pintabetonilaatan paksuus poikkesi 25 mm suunnitellusta. - Solupolystyreenin alla oli sorakerros eikä polyeteenikalvoa havaittu.

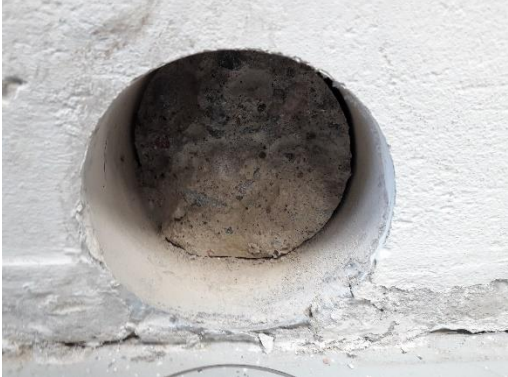
RA2	Tila: 201 porraskäytävä	Väliseinä

<p style="text-align: center;">1 2 3</p> <p>1 Pintamateriaali ja -käsittely huoneselostuksen mukaan 2 Teräsbetoniseinä rakennepiirustusten mukaan, BY 40 luokka 2 3 Pintamateriaali ja -käsittely huoneselostuksen mukaan</p>
Rakennekerrokset ja mitat:		Näytteet ja tulokset:
<p>1. Maali n.1 mm 2. Tasoite n. 2 mm 3. Betoni</p> <p>Poraus lopetettu 60 mm. Väliseinän kokonaispaksuus n. 200 mm</p>		
Havainnot ja mittaukset:		Sijaintikartta:
<p>Värimuutokset:</p> <p>-</p> <p>Rakennemuutokset:</p> <ul style="list-style-type: none"> - Väliseinän alaosan maalipinnoite irtoilee seinästä ja betonisuolat nousevat pintaan <p>Kosteus:</p> <ul style="list-style-type: none"> - Pintakosteusilmmaisimella havainnoituna seinän alaosassa on kohonnutta kosteutta <p>Ilmatiiveys:</p> <p>-</p> <p>Hajut:</p> <ul style="list-style-type: none"> - Porauslieriössä voimakas maakellarin haju <p>Muuta:</p> <ul style="list-style-type: none"> - Väliseinärakenne oli paikalla valettua betonia

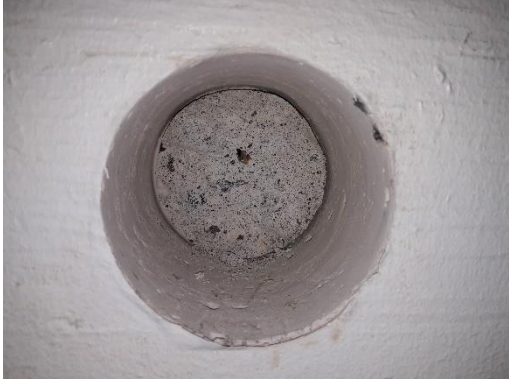
RA3	Tila: 201 porraskäytävä	Maavastainen kellarinseinä

<ol style="list-style-type: none"> 1. Tiivistetty routimatton täyttö 1 2. Suodatinkangas KL2 3. Salaojitusora RIL 125 kuva 20 ohjelue 1 tai > 300 mm pesty sepele Ø6...16mm, kapillaarisuus <150mm 100 mm 4. Lämmöneriste, solupolystyreeni (EPS-120 Routa) 5. Vesieristys yksinkertainen kumbitumikermi K-MS 170/4000 6. Vanha maanpäinseinä 7. Sisäpuolisten rakenteiden purku RA001 DET E mukaan
Rakennekerrokset ja mitat:		Näytteet ja tulokset:
<ol style="list-style-type: none"> 1. Maali n. 1 mm 2. Tasoite n. 2 mm 3. Betoni <p>Poraus lopetettu 80 - 100 mm.</p>		
Havainnot ja mittaukset:		Sijaintikartta:
<p>Värimuutokset:</p> <p>-</p> <p>Rakennemuutokset:</p> <p>-</p> <p>Kosteus:</p> <ul style="list-style-type: none"> - Pintakosteusilmmaisimella havainnoituna seinän alaosassa ei ole kohonnutta kosteutta <p>Ilmatiiveys:</p> <p>-</p> <p>Hajut:</p> <ul style="list-style-type: none"> - Porauslieriössä voimakas maakellarin haju <p>Muuta:</p> <ul style="list-style-type: none"> - Porrashuoneen kohdalla ei ollut sisäpuolista lämmöneristettä. - Poraus ei ulottunut mahdolliseen sokkelihalkaisuun asti.

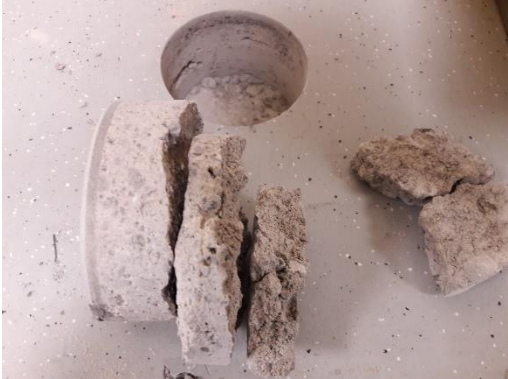
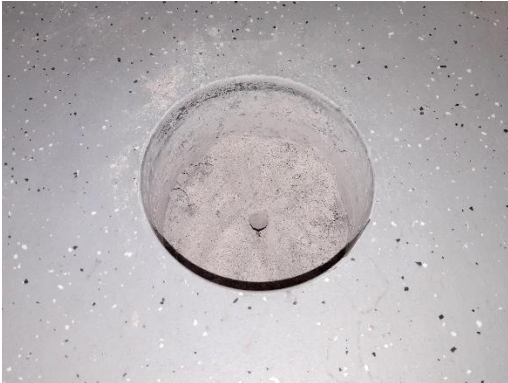
RA4	Tila: 202 käytävä	Alapohja

Rakennekerrokset ja mitat:		Näytteet ja tulokset:
<ol style="list-style-type: none"> 1. Epoksi n.2 mm 2. Tasoite n.3 mm 3. Betoni n.65 mm 4. Tyhjä tila n.480 mm 5. Betoni <p>Kokonaissyvyys n. 550 mm</p>		
Havainnot ja mittaukset:		Sijaintikartta:
<p>Värimuutokset:</p> <p>-</p> <p>Rakennemuutokset:</p> <ul style="list-style-type: none"> - Betoni oli haurasta ja mureni osiin <p>Kosteus:</p> <ul style="list-style-type: none"> - Pintakosteusilmmaisimella havainnoituna alapohjarakenteessa ei ole kohonnutta kosteutta <p>Ilmatiiveys:</p> <p>-</p> <p>Hajut:</p> <ul style="list-style-type: none"> - Ei poikkeavaa hajua <p>Muuta:</p> <ul style="list-style-type: none"> - Merkkisavulla havainnoituna savu meni putkikanaaliin päin. - Pintalaatan paksuus poikkesi suunnitelmasta. Pintalaatan alla ei havaittu suodatinkangasta.

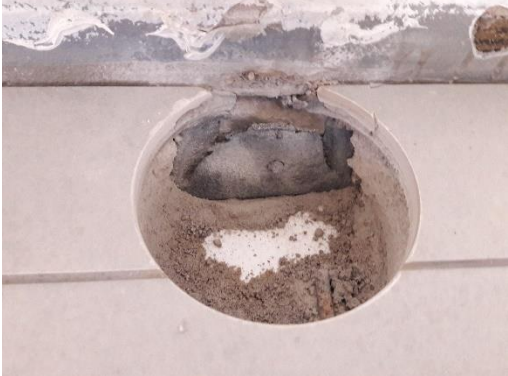
RA5	Tila: 212 luokka	Alapohja

<p>1 Pintamateriaali ja –käsittely huoneselostuksen mukaisesti 50 mm 2 Vanha teräsbetoni-laatta 50 mm 3 Solupolystyreeni (styrox), ulommalla 1m:n reuna-alueella 75mm 4 Polyeteenikalvo 0,15mm 5 Laastitasaus tai hierretty alusta 50 mm 6 Betoni-laatta ≥200 mm 7 Tiivistetty sora</p>
Rakennekerrokset ja mitat:		Näytteet ja tulokset:
<p>6. Keraaminen laatta 10 mm 7. Kiinnityslaasti n. 3 mm 8. Pintalaatta 50 mm 9. Solupolystyreeni 50 mm 10. Polystyreeni 100-110 mm 11. Pohjalaatta</p> <p>AP:n ja VS:n välissä solukuminen erotuskaista</p>		<p>MR2 (237-2): Pilarin alaosan maali ja tasoite Ei mikrobikasvustoa</p>
Havainnot ja mittaukset:		Sijaintikartta:
<p>Värimuutokset: -</p> <p>Rakennemuutokset: -</p> <p>Kosteus: -</p> <p>Ilmatiiveys: - Alapohjan ja väliseinän liittymä oli tiivistetty tekstiilinauhalla ja tiivistysmassalla</p> <p>Hajut: - Ei poikkeavaa hajua</p> <p>Muuta: - Lämmöneristekerroksen paksuus poikkesi suunnitellusta</p>

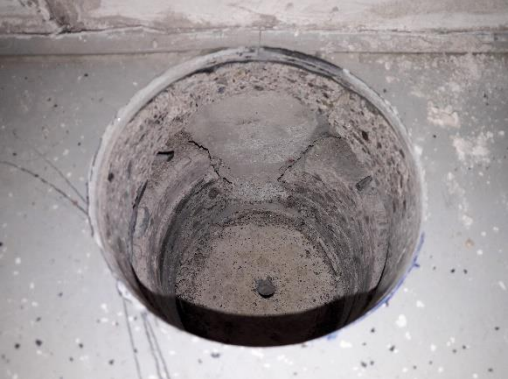
RA6	Tila: 202 käytävä, pilarin vierestä	Alapohja

<p style="text-align: right; margin-right: 20px;">Vanha rakenne</p> <p>1 Pintamateriaali ja -käsittely huoneselostuksen mukaisesti 50 mm 2 Vanha teräsbetoni-laatta 50 mm 3 Solupolystyreeni (styrox), ulommalla 1m:n reuna-alueella 75mm 4 Polyeteenikalvo 0,15mm 5 Laastitasaus tai hierretty alusta 50 mm 6 Betoni-laatta ≥200 mm 7 Tiivistetty sora</p>
Rakennekerrokset ja mitat:		Näytteet ja tulokset:
<ol style="list-style-type: none"> 1. Epoksi 3 mm 2. Tasoite 3 mm 3. Betoni n. 140 mm 4. Polyeteenikalvo 5. Betoni 210 mm <p>AP:n paksuus avauskohdalla yhteensä n. 350 mm</p>		
Havainnot ja mittaukset:		Sijaintikartta:
<p>Värimuutokset:</p> <p>-</p> <p>Rakennemuutokset:</p> <p>-</p> <p>Kosteus:</p> <ul style="list-style-type: none"> - Kosteusmittausten mukaan pohjabetoni-laatta avauskohdan vieressä on märkä <p>Ilmatiiveys:</p> <p>-</p> <p>Hajut:</p> <ul style="list-style-type: none"> - Ei poikkeavaa hajua <p>Muuta:</p> <ul style="list-style-type: none"> - Avauskohta betonianturan kohdalla, jonka vuoksi rakenne poikkeaa suunnitellusta

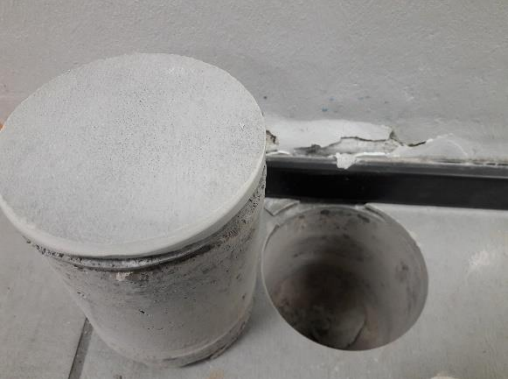
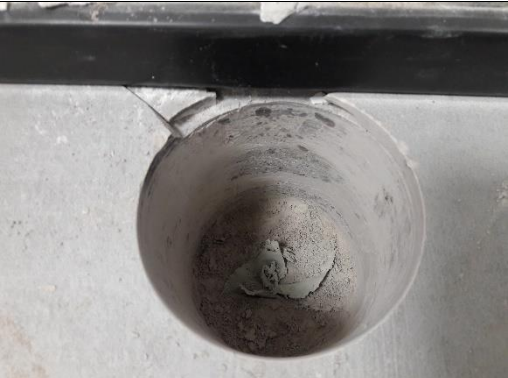
RA7	Tila: 206 kirjasto, pilarin vierestä	Alapohja

<p data-bbox="395 1034 555 1064">RA7 (AP5/5V)</p>		
Rakennekerrokset ja mitat:		Näytteet ja tulokset:
<ol style="list-style-type: none"> 1. Keraaminen laatta 10 mm 2. Kiinnityslaasti n.3 mm 3. Tasoite n. 3 mm 4. Betoni n. 115 mm 5. Muovikalvo 6. Betoni 		MR1 (1611-1): Keraamisen laatan tasoite Ei mikrobikasvustoa MR1 (237-1): Pilarin alaosan maali ja tasoite Ei mikrobikasvustoa
Havainnot ja mittaukset:		Sijaintikartta:
Värimuutokset: - Rakennemuutokset: - Pilarin alaosien maalipinnoite hilseili ja betonuolat olivat nousseet pintaan. Kosteus: - Kosteusmittausten perusteella alapohjarakenne on 100 mm alaspäin märkä. Ilmatiiveys: - Alapohjan ja pilarin liittymä oli tiivistetty vahvistusnauhalla ja vedeneristysmassalla. Hajut: - Muuta: - Avauskohta on pilarin juuressa, minkä vuoksi rakenne poikkeaa suunnitellusta

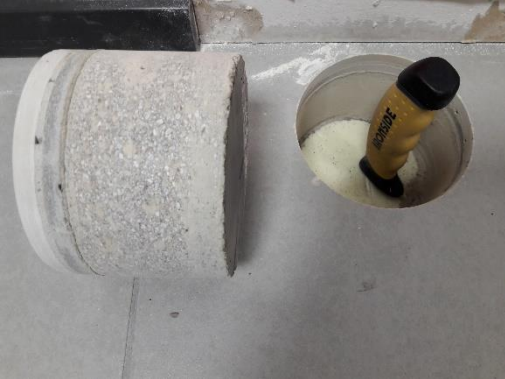
RA8	Tila: 207 Hiljaisen työskentelyn tila	Alapohja

<p style="text-align: right; margin-right: 20px;">Vanha rakenne ↓</p> <p>1 Pintamateriaali ja -käsittely huoneselostuksen mukaisesti 50 mm 2 Vanha teräsbetoni-laatta 50 mm 3 Solupolystyreeni (styrox), ulommalla 1m:n reuna-alueella 75mm 4 Polyteenikaivo 0,15mm 5 Laastilasaus tai hierretty alusta 50 mm 6 Betoni-laatta ≥200 mm 7 Tiivistetty sora</p>
Rakennekerrokset ja mitat:		Näytteet ja tulokset:
<ol style="list-style-type: none"> 1. Keraaminen laatta 10 mm 2. Kiinnityslaasti n. 3 mm 3. Tasoite n.3 mm 4. Betoni-laatta 50 mm 5. Polystyreeni >100 mm 		
Havainnot ja mittaukset:		Sijaintikartta:
<p>Värimuutokset:</p> <p>-</p> <p>Rakennemuutokset:</p> <p>-</p> <p>Kosteus:</p> <p>-</p> <p>Ilmatiiveys:</p> <p>-</p> <p>Hajut:</p> <ul style="list-style-type: none"> - Avauksesta ei aistittu poikkeavaa hajua <p>Muuta:</p> <ul style="list-style-type: none"> - Rakenne oli uusittu lämmöneristettä myöten

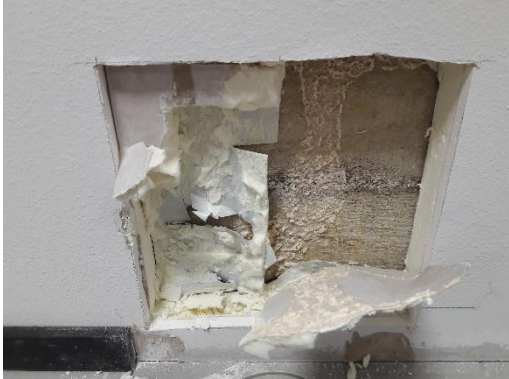
RA9	Tila: 207 hiljaisen työskentelyn tila	Maavastainen kellarinseinä

<ol style="list-style-type: none"> 1 Tiivistetty reuimaton läytlä 2 Suodattokangas KL2 ≥ 300 mm 3 Salaojitusora RIL 126 kuva 20 ohjelue 1 tai pesty sepeili 6...16mm, kapillaarisuus <150mm 100 mm 4 Lämmöneriste, sähäpölytön (EPS-125 Rosta) 5 Vesi- ja lämpöeristys yksikerroksinen kummitumikermi K-MS 170/4000 6 Vanha maanpäinseinä 50 mm 7 Lämmöneriste, alumiinipintainen polyuretaani SPU-AL 20 mm 8 Työvara 130 mm 9 Vahvuuskerros, rakennusluokituksen mukaan, laasti M100/600, muurauksille ruostumatonta terästä ≥ 4 kpl/m², 4 10 Pintamateriaali ja -käsittely huonesuostuksen mukaan
Rakennekerrokset ja mitat:		Näytteet ja tulokset:
<ol style="list-style-type: none"> 1. Maali n.1 mm 2. Kipsilevy 10 mm 3. Polyuretaanilevy 30 mm 4. Alumiinipaperi n.1 mm 5. Polyuretaanimassa 6. Perusmuuri 		<p>MR2 (1611-2): Alumiinipaperi ja uretaanivahto Ei mikrobikasvustoa</p>

Havainnot ja mittaukset:		Sijaintikartta:
<p>Värimuutokset:</p> <p>-</p> <p>Rakennemuutokset:</p> <p>-</p> <p>Kosteus:</p> <p>-</p> <p>Ilmatiiveys:</p> <ul style="list-style-type: none"> - Alapohjan ja pilarin liittymä oli tiivistetty vahvistusnauhalla ja vedeneristysmassalla <p>Hajut:</p> <ul style="list-style-type: none"> - Avauksesta ei aistittu poikkeavaa hajua <p>Muuta:</p> <ul style="list-style-type: none"> - Rakenne oli uusittu perusmuuriin asti. - Rakennepiirustuksista poiketen kuorimuurauksen tilalla oli kipsilevy, työvara puuttui ja lämmöneristeen paksuus oli 30 mm.

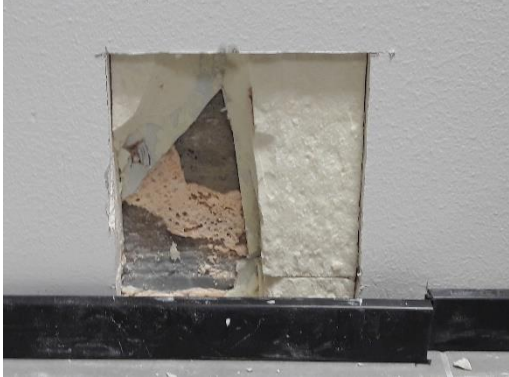
RA10	Tila: 207 hiljaisen työskentelyn tila	Maavastainen kellarinseinä

<ol style="list-style-type: none"> 1 Tiivistetty reuimaton läyttö 2 Suodattinkangas KL2 ≥ 300 mm 3 Salaojitusora RIL 126 kuva 20 ohjelue 1 tai pesty sepeili 6...16mm, kappaleisuus <150mm 100 mm 4 Lämmöneriste, salaojityyppi (EPS-122 Rosta) 5 Vesieristys yksikerroton kumbitumikermi K-MS 170/4000 6 Vanha maanpöytä 50 mm 7 Lämmöneriste, alumiinipintainen polyuretaani SPU-AL 20 mm 8 Työvara 130 mm 9 Verhoisuus, rakennusolosuhteen mukaan, laasti M100/600, muurauksille ruostumatonta terästä ≥ 4 kpl/m², 4 10 Pintamateriaali ja -käsittely huonesuostuksen mukaan
<p>Rakennekerrokset ja mitat:</p>		<p>Näytteet ja tulokset:</p>
<ol style="list-style-type: none"> 1. Maali n.1 mm 2. Kipsilevy 10 mm 3. Polyuretaanilevy 30 mm 4. Alumiinipaperi n.1 mm 5. Polyuretaanimassa 6. Perusmuuri 		<p>MR3 (1611-3): Alumiinipaperi ja uretaanivahto Ei mikrobikasvustoa</p>

<p>Havainnot ja mittaukset:</p>		<p>Sijaintikartta:</p>
<p>Värimuutokset:</p> <p>-</p> <p>Rakennemuutokset:</p> <p>-</p> <p>Kosteus:</p> <p>-</p> <p>Ilmatiiveys:</p> <ul style="list-style-type: none"> - Alapohjan ja pilarin liittymä oli tiivistetty vahvistusnauhalla ja vedeneristysmassalla <p>Hajut:</p> <ul style="list-style-type: none"> - Avauksesta ei aistittu poikkeavaa hajua <p>Muuta:</p> <ul style="list-style-type: none"> - Rakennepiirustuksista poiketen kuorimuurauksen tilalla oli kipsilevy, työvara puuttui ja lämmöneristeen paksuus oli 30 mm

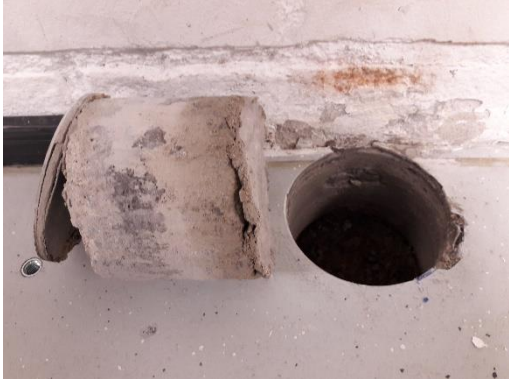
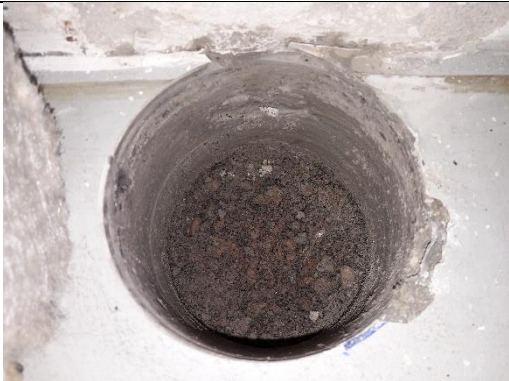
RA12	Tila: 316 käytävä	Alapohja

<p data-bbox="400 1037 596 1066">RA12 (AP10/10V)</p>		
Rakennekerrokset ja mitat:		Näytteet ja tulokset:
<ol style="list-style-type: none"> 1. Epoksi n.2 mm 2. Tasoite n. 4 mm 3. Betoni n. 80 mm 4. Suodatinkangas 5. Märkä hiekka/sora 		
Havainnot ja mittaukset:		Sijaintikartta:
<p>Värimuutokset:</p> <p>-</p> <p>Rakennemuutokset:</p> <ul style="list-style-type: none"> - Väliseinän alaosan maalipinnoite hilseilee <p>Kosteus:</p> <ul style="list-style-type: none"> - Kosteusmittausten perusteella käytävän 316 alapohjarakenne on märkä <p>Ilmatiiveys:</p> <p>-</p> <p>Hajut:</p> <ul style="list-style-type: none"> - Avauksesta aistittiin mikrobiperäinen haju <p>Muuta:</p> <ul style="list-style-type: none"> - Alapohjan hiekka/sora oli kosteaa, joka voi johtua avauksen tekotavasta (porattu ns. märkänä)

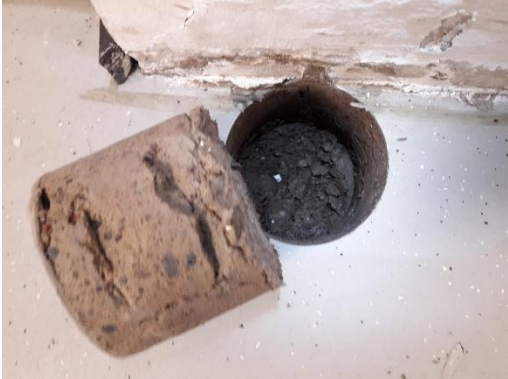
RA13	Tila: 316 käytävä, pilarin vierestä	Alapohja

<p data-bbox="799 510 1283 629"> 1 Pintamateriaali ja -käsittely huoneselostuksen mukaisesti 50 mm 2 Vanha teräsbetoni-laatta 3 Polyeteenikalvo 0,15mm 4 Laastitasaus tai hierretty alusta 50 mm 5 Betoni-laatta ≥200 mm 6 Tiivistetty sora </p>
Rakennekerrokset ja mitat:		Näytteet ja tulokset:
<ol style="list-style-type: none"> 1. Epoksi n. 2 mm 2. Tasoite n. 2 mm 3. Betoni n. 80 mm 4. Suodatinkangas 5. Märkä hiekka/sora 80 mm 		
Havainnot ja mittaukset:		Sijaintikartta:
<p>Värimuutokset:</p> <p>-</p> <p>Rakennemuutokset:</p> <ul style="list-style-type: none"> - Pilarin alaosan maalipinnoite hilseilee <p>Kosteus:</p> <ul style="list-style-type: none"> - Kosteusmittausten perusteella käytävän 316 alapohjarakenne on märkä <p>Ilmatiiveys:</p> <p>-</p> <p>Hajut:</p> <ul style="list-style-type: none"> - Avauksesta aistittiin mikrobiperäinen haju <p>Muuta:</p> <ul style="list-style-type: none"> - Avauskohta pilarin juuressa, minkä vuoksi rakenne poikkeaa suunnitellusta - Alapohjan hiekka/sora oli kosteaa, joka voi johtua avauksen tekotavasta (porattu ns. märkänä)

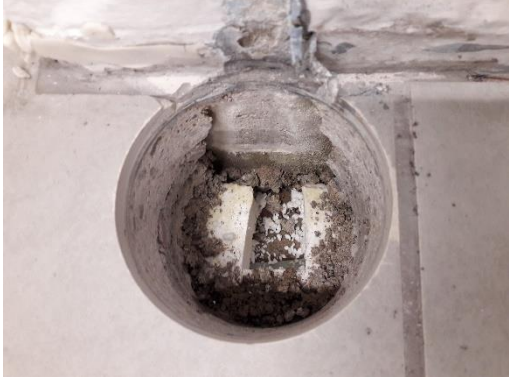
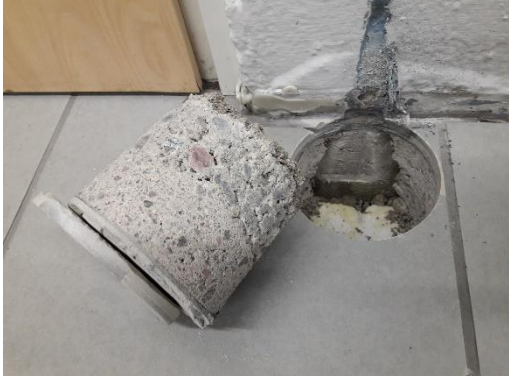
RA14	Tila: 329 luokka, pilarin vierestä	Alapohja

Rakennekerrokset ja mitat:		Näytteet ja tulokset:
<ol style="list-style-type: none"> 1. Keraaminen laatta 10 mm 2. Kiinnityslaasti n. 2 mm 3. Tasoite n. 4 mm 4. Betonilaatta 80 mm 5. Sora 20 mm 6. Solupolystyreeni 50 mm 7. Polyeteenikalvo 		MR3 (237-3): Pilarin alaosan maali ja tasoite Ei mikrobikasvustoa
Havainnot ja mittaukset:		Sijaintikartta:
Rakennemuutokset: <ul style="list-style-type: none"> - Väliseinän alaosan maalipinnoite hilseilee ja suolat ovat nousseet pintaan Kosteus: <ul style="list-style-type: none"> - Pintakosteusilmamaisimella havainnoituna lattiarakenteessa ei havaittu kohonnuttua kosteutta, mutta tarkentavien kosteusmittausten perusteella alapohjarakenne on märkä Ilmatiiveys: <ul style="list-style-type: none"> - Alapohjan ja pilarin liittymä oli tiivistetty vahvistusnauhalla ja vedeneristysmassalla Hajut: <ul style="list-style-type: none"> - Avauksessa aistittiin mikrobiperäinen haju Muuta: <ul style="list-style-type: none"> - Betonilaatta oli suunniteltua paksumpi ja sen alla oli ohut sorakerros ennen lämmöneristettä

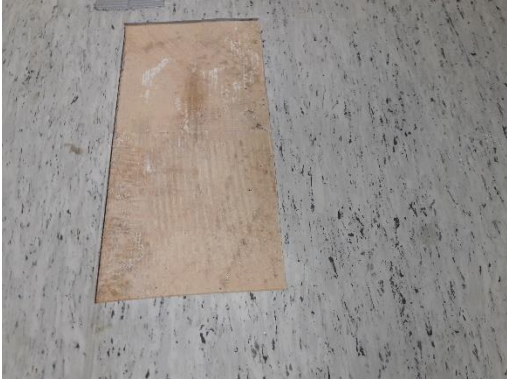
RA15	Tila: 336 inva-wc	Alapohja

<p data-bbox="879 465 1254 591"> 1 Pintamateriaali ja -käsittely huoneselostuksen mukaisesti 50 mm 2 Vanha teräsbetoni-laatta 50 mm 3 Solupolystyreeni (styrox), ulomalla 1m:n reuna-alueella 75mm 4 Polyeteenikalvo 0,15mm 5 Laastitasaus tai hierretty alusta 50 mm 6 Betoni-laatta ≥200 mm 7 Tiivistetty sora </p>
Rakennekerrokset ja mitat:		Näytteet ja tulokset:
<ol style="list-style-type: none"> 1. Muovimatto n.2mm 2. Liima 3. Betoni <p>Rakennetta ei avattu enempää.</p>		MR4 (1611-4): Muovimaton alapinta Ei mikrobikasvustoa
Havainnot ja mittaukset:		Sijaintikartta:
Värimuutokset: - Rakennemuutokset: - Kosteus: - Kosteusmittausten perusteella rakenteessa ei havaittu kohonnuttua kosteutta Ilmatiiveys: - Hajut: - Muuta: -
