READECUACIÓN DE LA CASA HACIENDA DE PILLCOMARCA

REALIZADO POR: Verónica Cabrera

DIRECTOR: Arq. Marcelo Jaramillo

Formular una propuesta de intervención arquitectónica de la Casa Hacienda de Pillcomarca en la Parroquia Cojitambo con cambio de uso, preservando y cuidando su valor patrimonial.

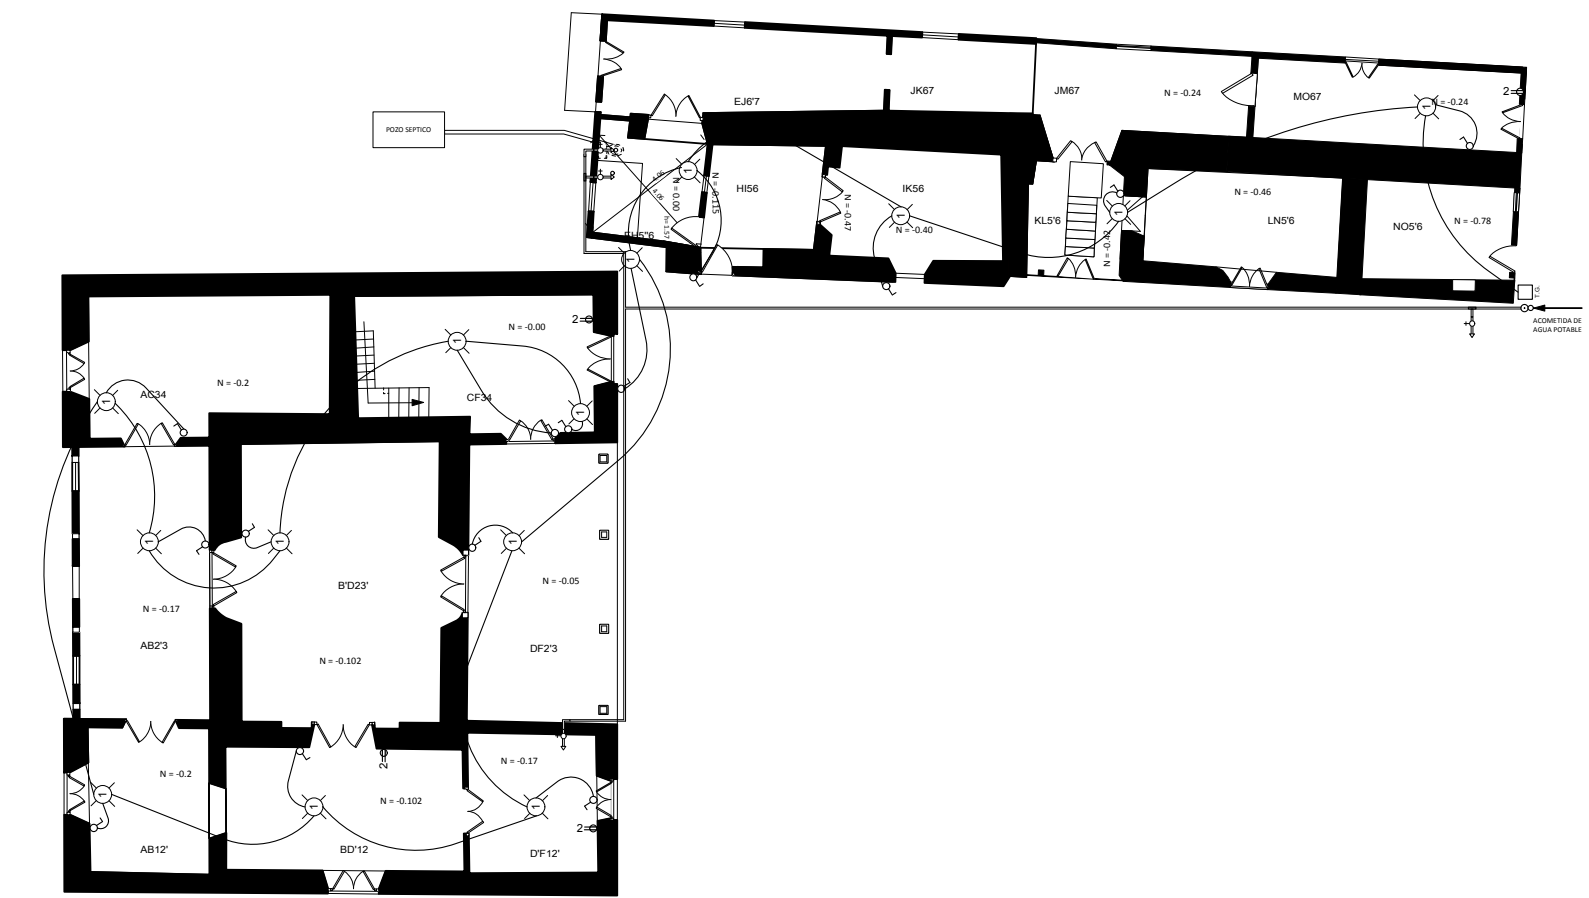
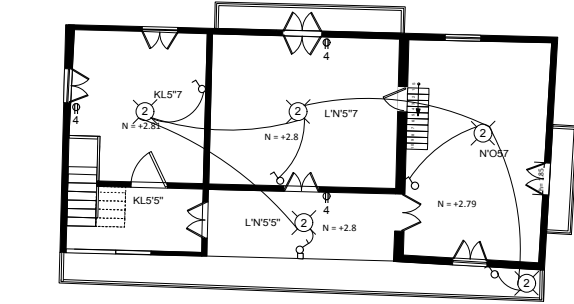
ESCALA : 1:100	FACULTAD DE ARQUITECTURA.
AUTOR: VERONICA CABRERA VERA	DIGITALIZACION: VERONICA CABRERA VERA
CONTIENE: -DIAGNOSTICO DE INSTALACIONES ELECTRICAS-SANITARIAS-	CUENCA/ 2012
	HOJA : 6/8

De la observación directa, en general no se han detectado fugas. El sistema de distribución del agua al interior del conjunto se ha realizado

La presencia de humedad en el piso del baño y en la pared en la que se fija la ducha, indica la deficiente aplicación de técnicas constructivas que garanticen la estanquidad del espacio destinado a la ducha, situación que de mantenerse, continuará erosionando el muro de adobe que configura este espacio y por ende la cimentación sobre la que se levanta. El proceso de intervención deberá por tanto dotar de un nuevo sistema de recolección y evacuación de aguas servidas, acorde al nuevo uso que se asigne al conjunto.

- Existe un medidor monofásico de 120 V adosado a una de las paredes exteriores del bloque dos del cual parte directamente el único circuito que abastece a las edificaciones, no existe un tablero de distribución o de protección general.
- Tanto las luminarias como los tomacorrientes derivan del mismo circuito.
- El cableado es deficiente, los conductores están directamente fijados a la estructura de aleros en unos casos y flotantes en otros sin ningún tipo de protección, con luminarias fluorescentes (tipo foco ahorrador) adosadas a las puertas al igual que los interruptores que las controlan.
- Varios ambientes no cuentan con instalaciones eléctricas, y algunas de las existentes no prestan servicio.
- Tomando en cuenta el tamaño de los ambientes, el nivel lumínico es insuficiente.
- El conjunto no cuenta con instalaciones de seguridad ni red telefónica.

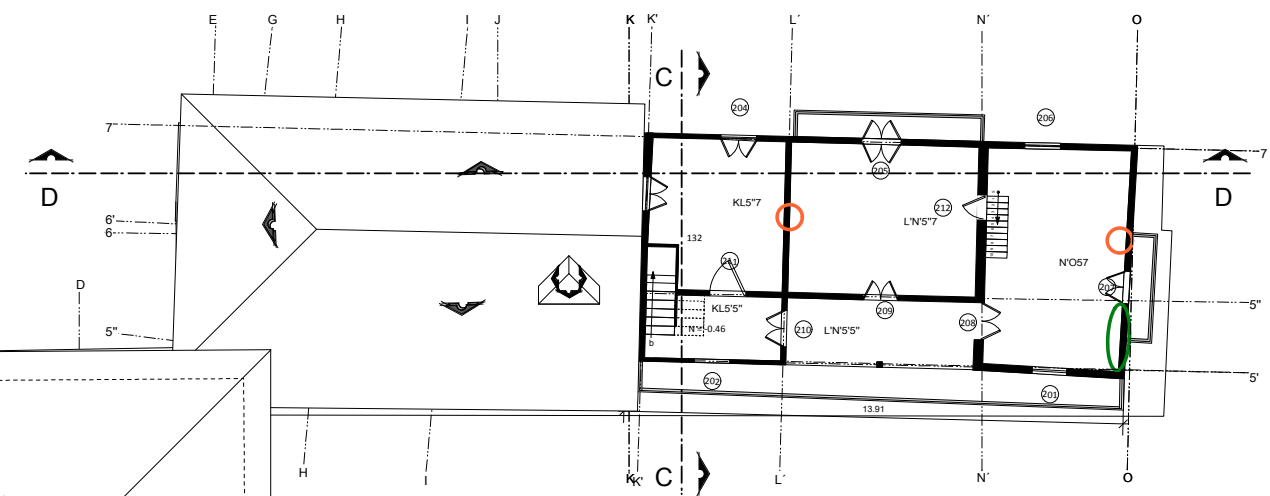
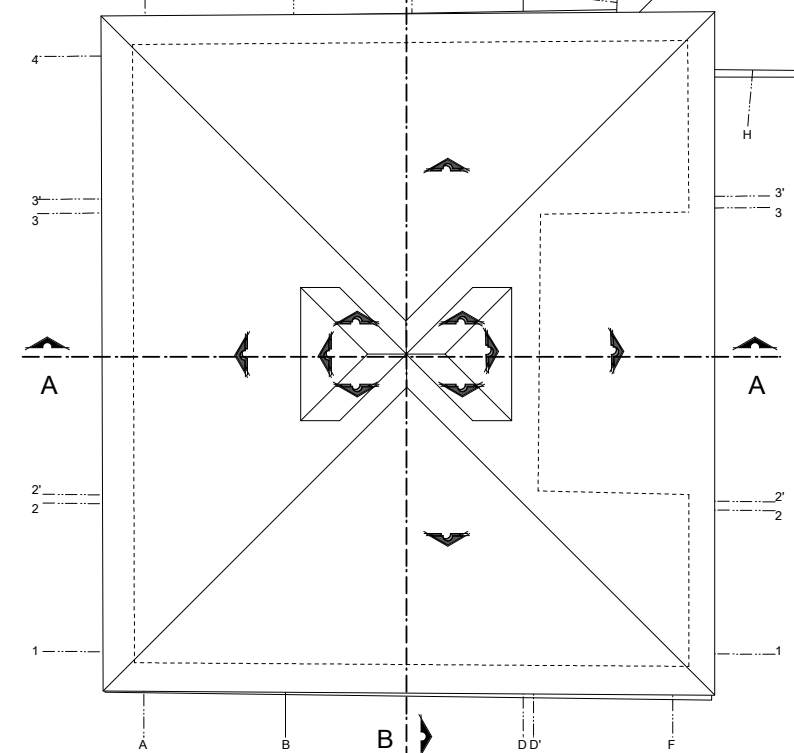
ESCALA : 1/100	FACULTAD DE ARQUITECTURA.
	AUTOR: VERÓNICA CABRERA VERA.
	DISEÑADORA: VERÓNICA CABRERA VERA.
CONTIENE: - MUROS-PAREDES-TABICOS CON PROBLEMAS ESTRUCTURALES.	CUENCA/ 2012
	HOJA : 7/8

- GRIETAS EN LOS ANGULOS ENTRE PAREDES
- FISURAS VERTICALES
- FISURAS DIAGONALES
- GRIETAS Y PERDIDA DE SECCION DEL MURO
- PAREDES CON ABOMBAMIENTO Y FISURAS

- FISURAS VERTICALES
- FISURAS HORIZONTALES

ELEMENTO	COMPONENTE	FICHA DE ESTUDIO PATOLOGICO
Muros, paredes y tabiques	Estructura	
Falta de traba en paredes.		
OBSERVACIONES:		
<p>Materiales Afectados: adobe, bahareque.</p> <p>Descripción: En los ángulos formados por paredes de adobe-bahareque se encuentran fisuras y grietas verticales.</p> <p>Posibles causas: Falta de traba entre muros de diferente material.</p>

Formada por paredes de mampostería de adobe, con un espesor variable entre los 55 y 130 cm. Las fallas de estos elementos se presentan fundamentalmente relacionadas con los asentamientos del terreno, falta de traba entre los muros de adobe y las paredes de bahareque y al aumento de carga.

Los dinteles de los vanos de puertas y ventanas son armados con vigas de madera cuya sección varía entre los 8 y 14 cm de altura y asentados en aproximadamente 60 cm a cada lado del vano, sin embargo en algunos vanos están presentes grietas inclinadas, que bien pueden responder al asentamiento de los cimientos y por ende la falla se presenta donde existe cambio de material.

También se pretende realizar una calzadura de muros en el caso de los adobes agrietados o que presenten lesiones, procedimiento por el cual se pueden reemplazar las partes deterioradas por adobes nuevos sin afectar los originales, que se encuentran en buen estado. Deberá merecer especial atención el reemplazo, reparación o reproducción de los materiales dañados con materiales tradicionales u originales.

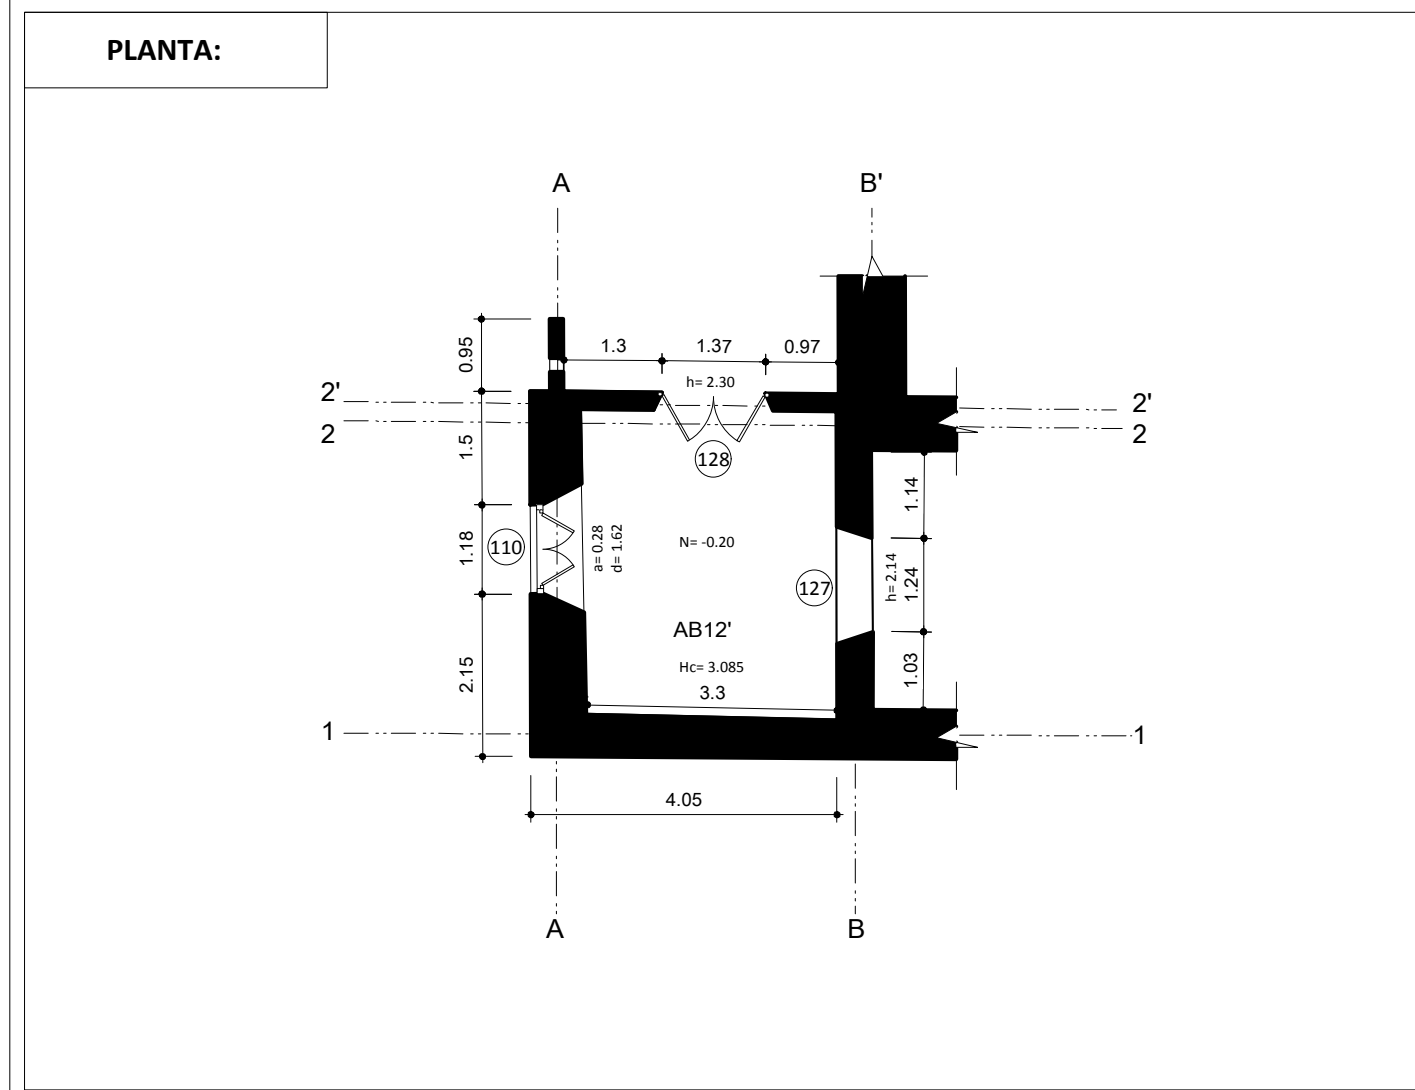
Código del Local:	Nivel:	Escala:	FICHA DE LEVANTAMIENTO ARQUITECTONICO DEL ESTADO ACTUAL DE AMBIENTES
AB12'	N= -0.20	1: 100

DESCRIPCION FISICO CONSTRUCTIVO:	MATERIALES DE CONSTRUCCION:	ESTADO DE CONSERVACION:		
		BUENO	REGULAR	MALO
CIMENTACION:	Piedra / barro	<input type="checkbox"/>	<input checked="" type="checkbox"/>	<input type="checkbox"/>
ESTRUCTURA:	Madera	<input type="checkbox"/>	<input checked="" type="checkbox"/>	<input type="checkbox"/>
MUROS/PAREDES/TAB:	Adobe / bahareque	<input type="checkbox"/>	<input type="checkbox"/>	<input checked="" type="checkbox"/>
REVESTIMIENTO PAREDES:	Papel Tapiz	<input type="checkbox"/>	<input checked="" type="checkbox"/>	<input type="checkbox"/>
PISOS:	Duela de madera	<input checked="" type="checkbox"/>	<input type="checkbox"/>	<input type="checkbox"/>
CIELO RASO:	Enchacleado y revoque	<input type="checkbox"/>	<input checked="" type="checkbox"/>	<input type="checkbox"/>
CUBIERTA:	Teja artesanal	<input type="checkbox"/>	<input checked="" type="checkbox"/>	<input type="checkbox"/>

ESCALERAS:		<input type="checkbox"/>	<input type="checkbox"/>	<input type="checkbox"/>
VENTANAS/CONTRAVENTANAS:	Madera / vidrio	<input type="checkbox"/>	<input type="checkbox"/>	<input checked="" type="checkbox"/>
PUERTAS:	Madera	<input type="checkbox"/>	<input checked="" type="checkbox"/>	<input type="checkbox"/>
PORTALES/SOPORTAL/GALERIA:		<input type="checkbox"/>	<input type="checkbox"/>	<input type="checkbox"/>
PASAMANOS/BALAUSTRAD:		<input type="checkbox"/>	<input type="checkbox"/>	<input type="checkbox"/>
INSTALACIONES:	Iluminación	<input type="checkbox"/>	<input type="checkbox"/>	<input checked="" type="checkbox"/>

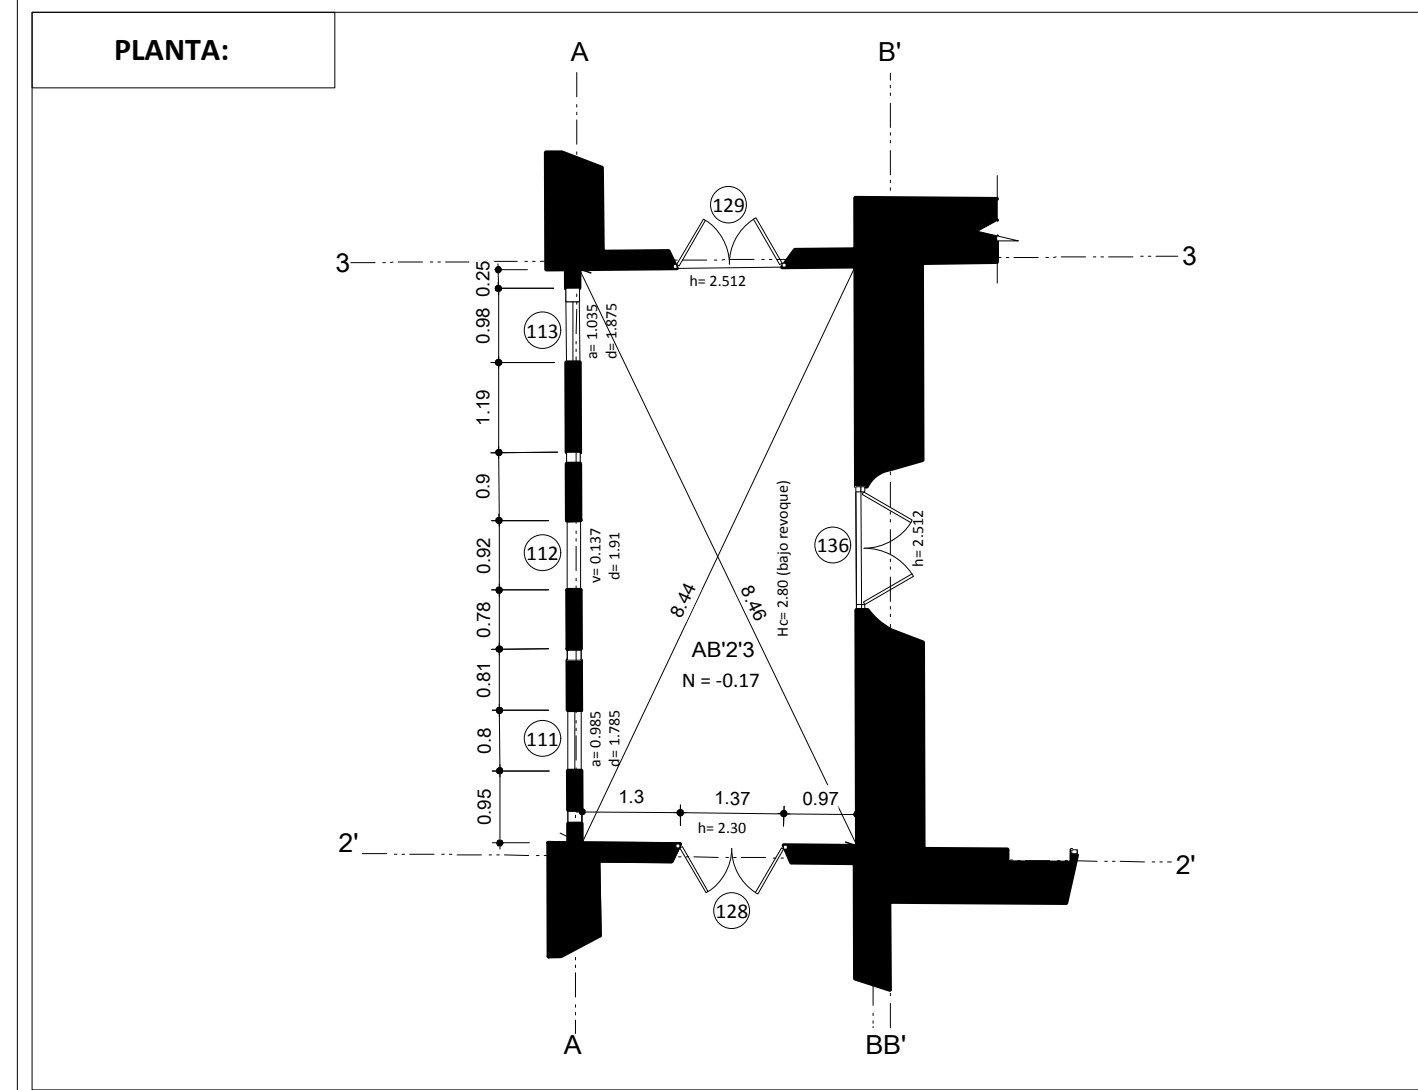
Código del Local:	Nivel:	Escala:	FICHA DE LEVANTAMIENTO ARQUITECTONICO DEL ESTADO ACTUAL DE AMBIENTES
AB'2'3	N= -0.17	1: 100

DESCRIPCION FISICO CONSTRUCTIVO:	MATERIALES DE CONSTRUCCION:	ESTADO DE CONSERVACION:		
		BUENO	REGULAR	MALO
CIMENTACION:	Piedra / barro	<input type="checkbox"/>	<input checked="" type="checkbox"/>	<input type="checkbox"/>
ESTRUCTURA:	Madera	<input type="checkbox"/>	<input checked="" type="checkbox"/>	<input type="checkbox"/>
MUROS/PAREDES/TAB:	Adobe / bahareque	<input type="checkbox"/>	<input checked="" type="checkbox"/>	<input type="checkbox"/>
REVESTIMIENTO PAREDES:	Papel Tapiz	<input type="checkbox"/>	<input type="checkbox"/>	<input checked="" type="checkbox"/>
PISOS:	Ladrillo	<input type="checkbox"/>	<input type="checkbox"/>	<input checked="" type="checkbox"/>
CIELO RASO:	Enchacleado y revoque	<input type="checkbox"/>	<input type="checkbox"/>	<input checked="" type="checkbox"/>
CUBIERTA:	Teja artesanal	<input type="checkbox"/>	<input type="checkbox"/>	<input checked="" type="checkbox"/>
ESCALERAS:		<input type="checkbox"/>	<input type="checkbox"/>	<input type="checkbox"/>

VENTANAS/CONTRAVENTANAS:		<input type="checkbox"/>	<input type="checkbox"/>	<input type="checkbox"/>
PUERTAS:	Madera	<input type="checkbox"/>	<input checked="" type="checkbox"/>	<input type="checkbox"/>
PORTALES/SOPORTAL/GALERIA:	Madera	<input type="checkbox"/>	<input checked="" type="checkbox"/>	<input type="checkbox"/>
PASAMANOS/BALAUSTRAD:		<input type="checkbox"/>	<input type="checkbox"/>	<input type="checkbox"/>
INSTALACIONES:	Iluminación	<input type="checkbox"/>	<input type="checkbox"/>	<input checked="" type="checkbox"/>

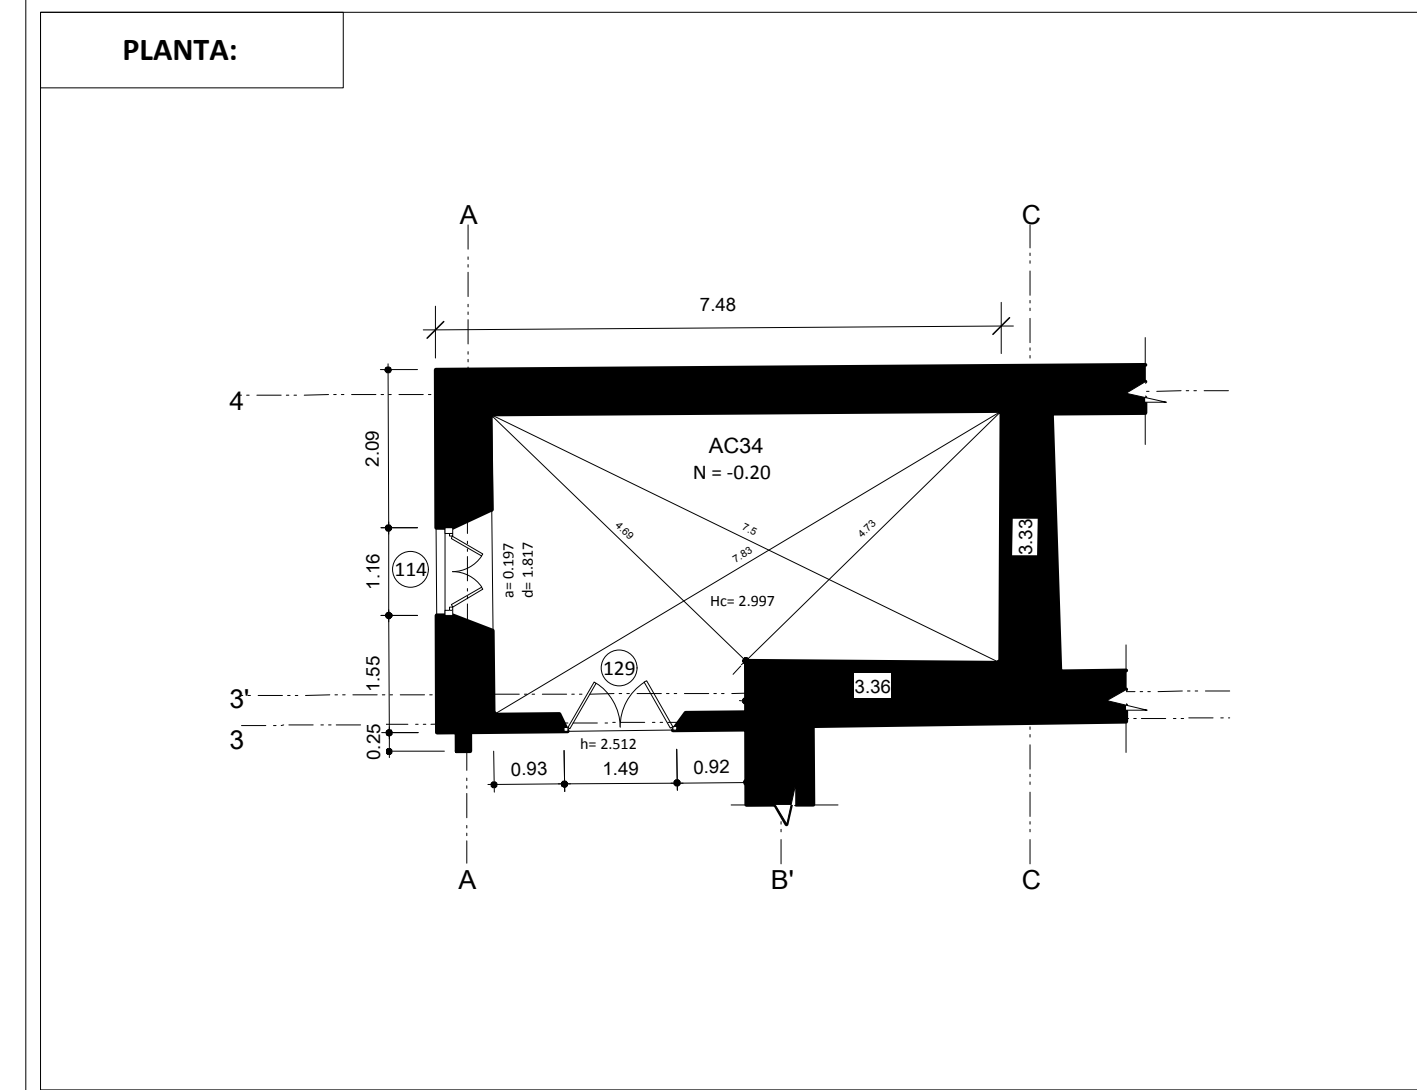
Código del Local:	Nivel:	Escala:	FICHA DE LEVANTAMIENTO ARQUITECTONICO DEL ESTADO ACTUAL DE AMBIENTES
AC34	N= -0.20	1: 100

DESCRIPCION FISICO CONSTRUCTIVO:	MATERIALES DE CONSTRUCCION:	ESTADO DE CONSERVACION:		
		BUENO	REGULAR	MALO
CIMENTACION:	Piedra / barro	<input type="checkbox"/>	<input checked="" type="checkbox"/>	<input type="checkbox"/>
ESTRUCTURA:	Madera	<input type="checkbox"/>	<input checked="" type="checkbox"/>	<input type="checkbox"/>
MUROS/PAREDES/TAB:	Adobe / bahareque	<input type="checkbox"/>	<input checked="" type="checkbox"/>	<input type="checkbox"/>
REVESTIMIENTO PAREDES:	Papel Tapiz	<input type="checkbox"/>	<input checked="" type="checkbox"/>	<input type="checkbox"/>
PISOS:	Tabla	<input type="checkbox"/>	<input type="checkbox"/>	<input checked="" type="checkbox"/>
CIELO RASO:	Madera contrachapada	<input type="checkbox"/>	<input type="checkbox"/>	<input checked="" type="checkbox"/>
CUBIERTA:	Teja artesanal	<input type="checkbox"/>	<input checked="" type="checkbox"/>	<input type="checkbox"/>
ESCALERAS:		<input type="checkbox"/>	<input type="checkbox"/>	<input type="checkbox"/>

VENTANAS/CONTRAVENTANAS:	Madera	<input type="checkbox"/>	<input type="checkbox"/>	<input checked="" type="checkbox"/>
PUERTAS:	Madera	<input type="checkbox"/>	<input checked="" type="checkbox"/>	<input type="checkbox"/>
PORTALES/SOPORTAL/GALERIA:		<input type="checkbox"/>	<input type="checkbox"/>	<input type="checkbox"/>
PASAMANOS/BALAUSTRAD:		<input type="checkbox"/>	<input type="checkbox"/>	<input type="checkbox"/>
INSTALACIONES:	Iluminación	<input type="checkbox"/>	<input type="checkbox"/>	<input checked="" type="checkbox"/>

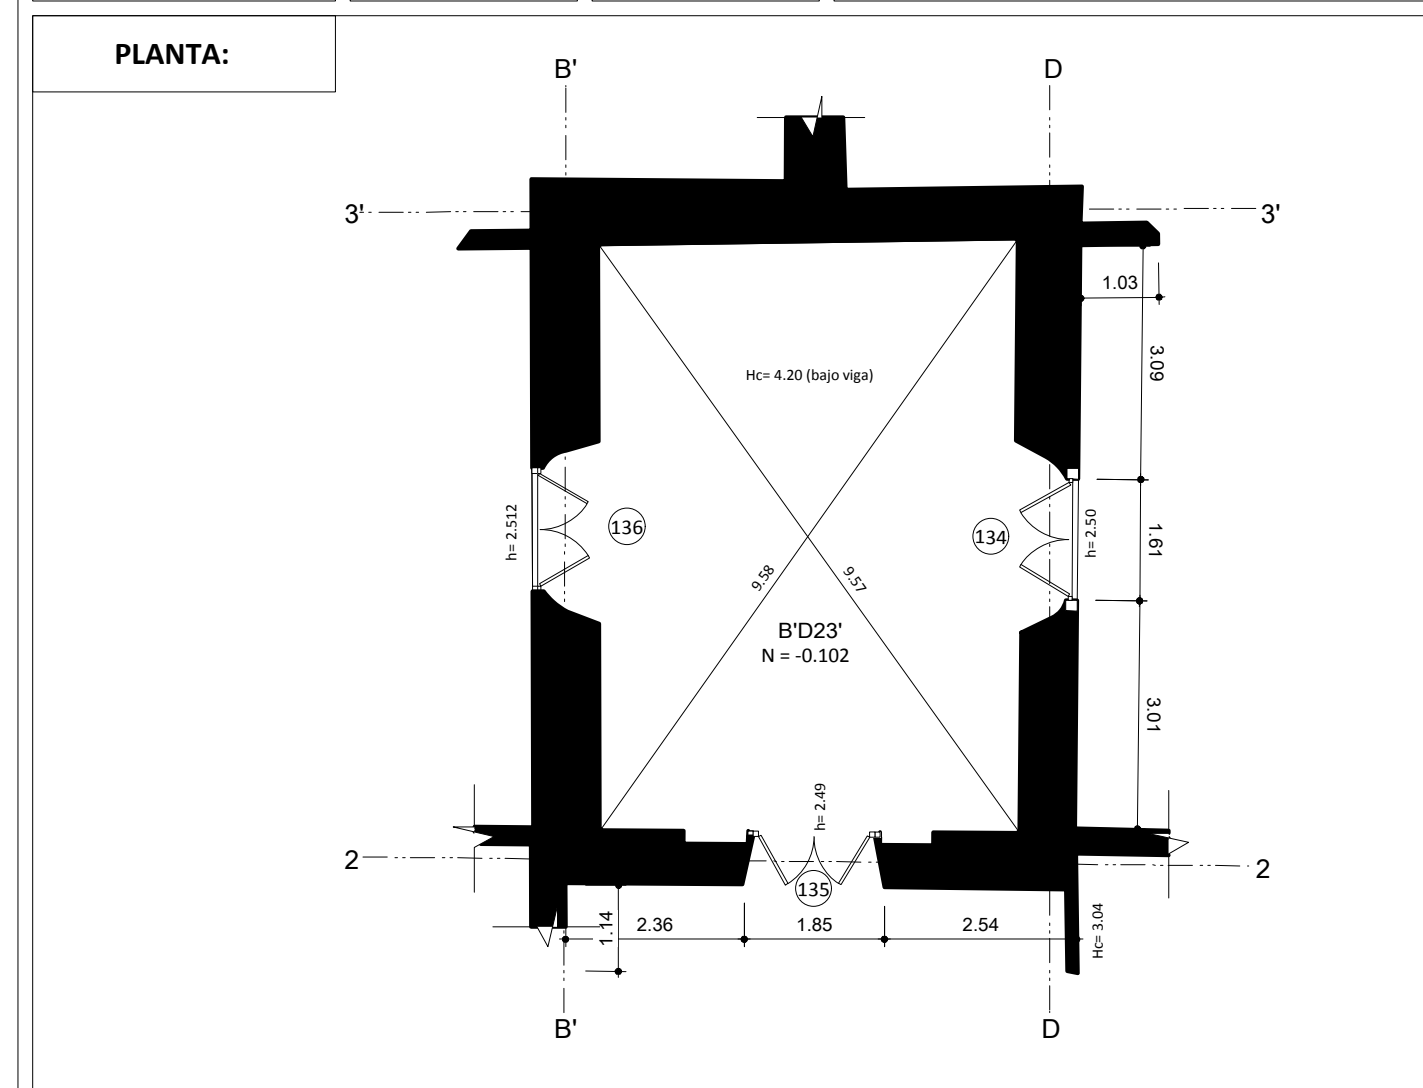
Código del Local:	Nivel:	Escala:	FICHA DE LEVANTAMIENTO ARQUITECTONICO DEL ESTADO ACTUAL DE AMBIENTES
B'D23'	N= -0.102	1: 100

DESCRIPCION FISICO CONSTRUCTIVO:	MATERIALES DE CONSTRUCCION:	ESTADO DE CONSERVACION:		
		BUENO	REGULAR	MALO
CIMENTACION:	Piedra / barro	<input type="checkbox"/>	<input checked="" type="checkbox"/>	<input type="checkbox"/>
ESTRUCTURA:	Madera	<input type="checkbox"/>	<input checked="" type="checkbox"/>	<input type="checkbox"/>
MUROS/PAREDES/TAB:	Adobe	<input type="checkbox"/>	<input checked="" type="checkbox"/>	<input type="checkbox"/>
REVESTIMIENTO PAREDES:	Papel Tapiz / revoque barro	<input type="checkbox"/>	<input checked="" type="checkbox"/>	<input type="checkbox"/>
PISOS:	Ladrillo	<input type="checkbox"/>	<input type="checkbox"/>	<input checked="" type="checkbox"/>
CIELO RASO:		<input type="checkbox"/>	<input type="checkbox"/>	<input type="checkbox"/>
CUBIERTA:	Teja artesanal	<input type="checkbox"/>	<input checked="" type="checkbox"/>	<input type="checkbox"/>
ESCALERAS:		<input type="checkbox"/>	<input type="checkbox"/>	<input type="checkbox"/>

VENTANAS/CONTRAVENTANAS:		<input type="checkbox"/>	<input type="checkbox"/>	<input type="checkbox"/>
PUERTAS:	Madera	<input type="checkbox"/>	<input checked="" type="checkbox"/>	<input type="checkbox"/>
PORTALES/SOPORTAL/GALERIA:		<input type="checkbox"/>	<input type="checkbox"/>	<input type="checkbox"/>
PASAMANOS/BALAUSTRAD:		<input type="checkbox"/>	<input type="checkbox"/>	<input type="checkbox"/>
INSTALACIONES:	Iluminación	<input type="checkbox"/>	<input type="checkbox"/>	<input checked="" type="checkbox"/>

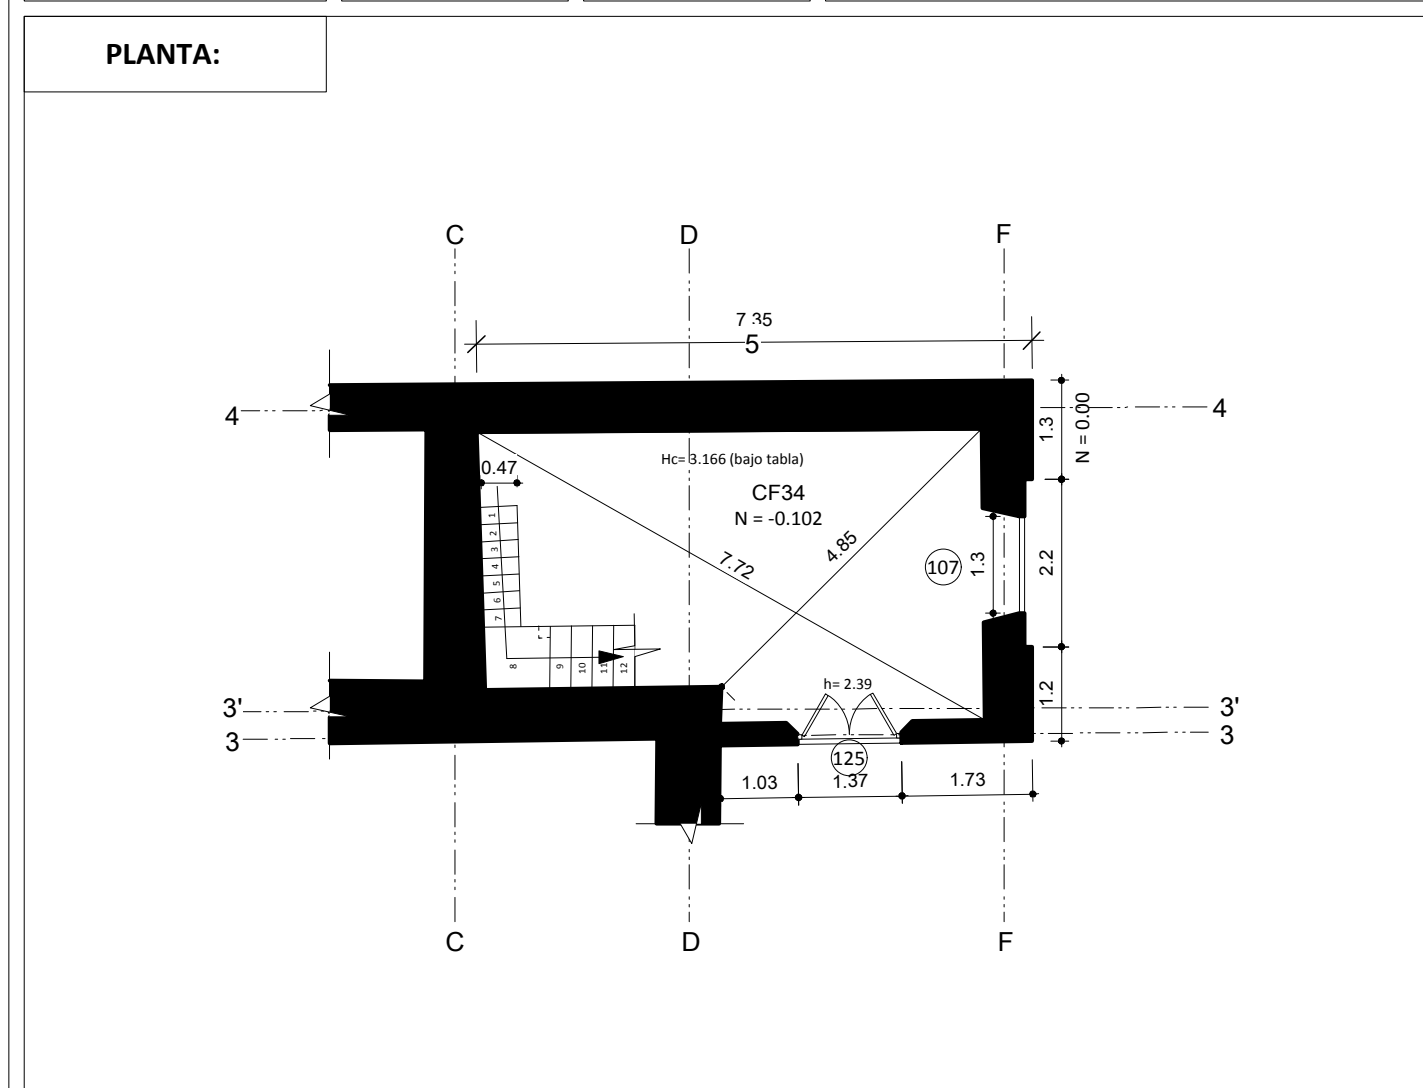
Código del Local:	Nivel:	Escala:	FICHA DE LEVANTAMIENTO ARQUITECTONICO DEL ESTADO ACTUAL DE AMBIENTES
CF34	N= -0.102	1: 100

DESCRIPCION FISICO CONSTRUCTIVO:	MATERIALES DE CONSTRUCCION:	ESTADO DE CONSERVACION:		
		BUENO	REGULAR	MALO
CIMENTACION:	Piedra / barro	<input type="checkbox"/>	<input checked="" type="checkbox"/>	<input type="checkbox"/>
ESTRUCTURA:	Madera	<input type="checkbox"/>	<input checked="" type="checkbox"/>	<input type="checkbox"/>
MUROS/PAREDES/TAB:	Adobe / bahareque	<input type="checkbox"/>	<input checked="" type="checkbox"/>	<input type="checkbox"/>
REVESTIMIENTO PAREDES:	Revoque	<input type="checkbox"/>	<input type="checkbox"/>	<input checked="" type="checkbox"/>
PISOS:	Tabla	<input type="checkbox"/>	<input checked="" type="checkbox"/>	<input type="checkbox"/>
CIELO RASO:	Estera	<input type="checkbox"/>	<input type="checkbox"/>	<input checked="" type="checkbox"/>
CUBIERTA:	Teja artesanal	<input type="checkbox"/>	<input checked="" type="checkbox"/>	<input type="checkbox"/>
ESCALERAS:	Madera	<input type="checkbox"/>	<input type="checkbox"/>	<input checked="" type="checkbox"/>

VENTANAS/CONTRAVENTANAS:	Madera / malla	<input type="checkbox"/>	<input type="checkbox"/>	<input checked="" type="checkbox"/>
PUERTAS:	Madera	<input type="checkbox"/>	<input checked="" type="checkbox"/>	<input type="checkbox"/>
PORTALES/SOPORTAL/GALERIA:		<input type="checkbox"/>	<input type="checkbox"/>	<input type="checkbox"/>
PASAMANOS/BALAUSTRAD:		<input type="checkbox"/>	<input type="checkbox"/>	<input type="checkbox"/>
INSTALACIONES:	Iluminación / fuerza	<input type="checkbox"/>	<input type="checkbox"/>	<input checked="" type="checkbox"/>

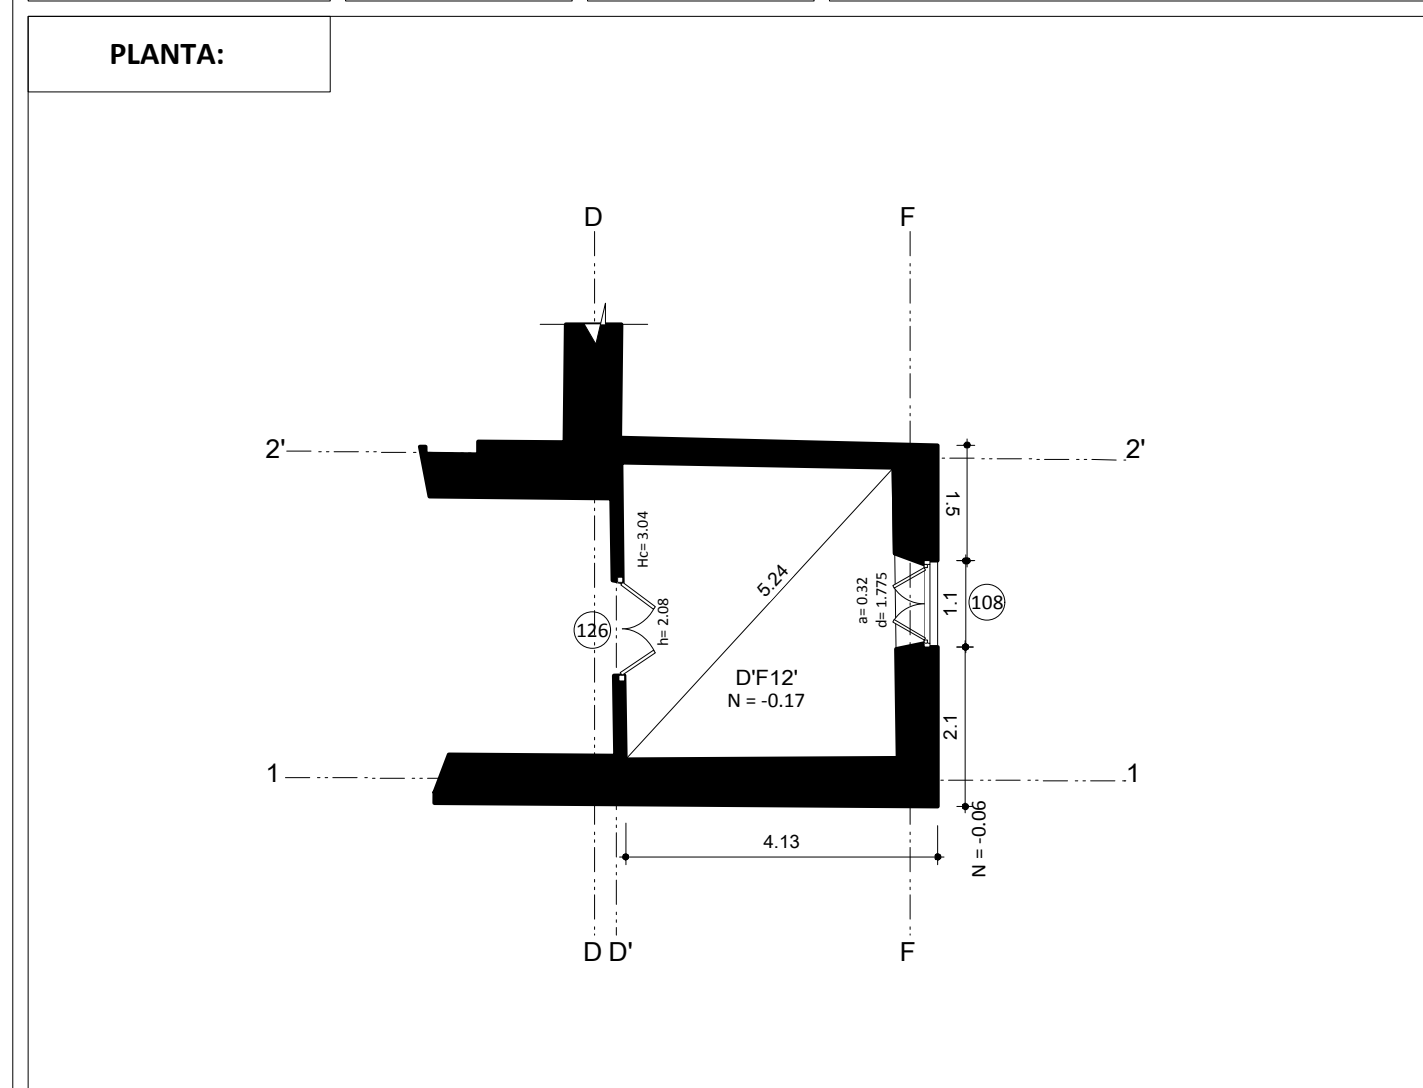
Código del Local:	Nivel:	Escala:	FICHA DE LEVANTAMIENTO ARQUITECTONICO DEL ESTADO ACTUAL DE AMBIENTES
D'F12'	N= -0.102	1: 100

DESCRIPCION FISICO CONSTRUCTIVO:	MATERIALES DE CONSTRUCCION:	ESTADO DE CONSERVACION:		
		BUENO	REGULAR	MALO
CIMENTACION:	Piedra / barro	<input type="checkbox"/>	<input checked="" type="checkbox"/>	<input type="checkbox"/>
ESTRUCTURA:	Madera	<input type="checkbox"/>	<input checked="" type="checkbox"/>	<input type="checkbox"/>
MUROS/PAREDES/TAB:	Adobe / bahareque	<input type="checkbox"/>	<input checked="" type="checkbox"/>	<input type="checkbox"/>
REVESTIMIENTO PAREDES:	Revoque	<input type="checkbox"/>	<input type="checkbox"/>	<input checked="" type="checkbox"/>
PISOS:	Encementado	<input type="checkbox"/>	<input checked="" type="checkbox"/>	<input type="checkbox"/>
CIELO RASO:	Enchacelado / revoque	<input type="checkbox"/>	<input checked="" type="checkbox"/>	<input type="checkbox"/>
CUBIERTA:	Teja artesanal	<input type="checkbox"/>	<input checked="" type="checkbox"/>	<input type="checkbox"/>
ESCALERAS:		<input type="checkbox"/>	<input type="checkbox"/>	<input type="checkbox"/>

VENTANAS/CONTRAVENTANAS:	Madera	<input type="checkbox"/>	<input checked="" type="checkbox"/>	<input type="checkbox"/>
PUERTAS:	Madera	<input type="checkbox"/>	<input checked="" type="checkbox"/>	<input type="checkbox"/>
PORTALES/SOPORTAL/GALERIA:		<input type="checkbox"/>	<input type="checkbox"/>	<input type="checkbox"/>
PASAMANOS/BALAUSTRAD:		<input type="checkbox"/>	<input type="checkbox"/>	<input type="checkbox"/>
INSTALACIONES:	Iluminación / fuerza	<input type="checkbox"/>	<input type="checkbox"/>	<input checked="" type="checkbox"/>

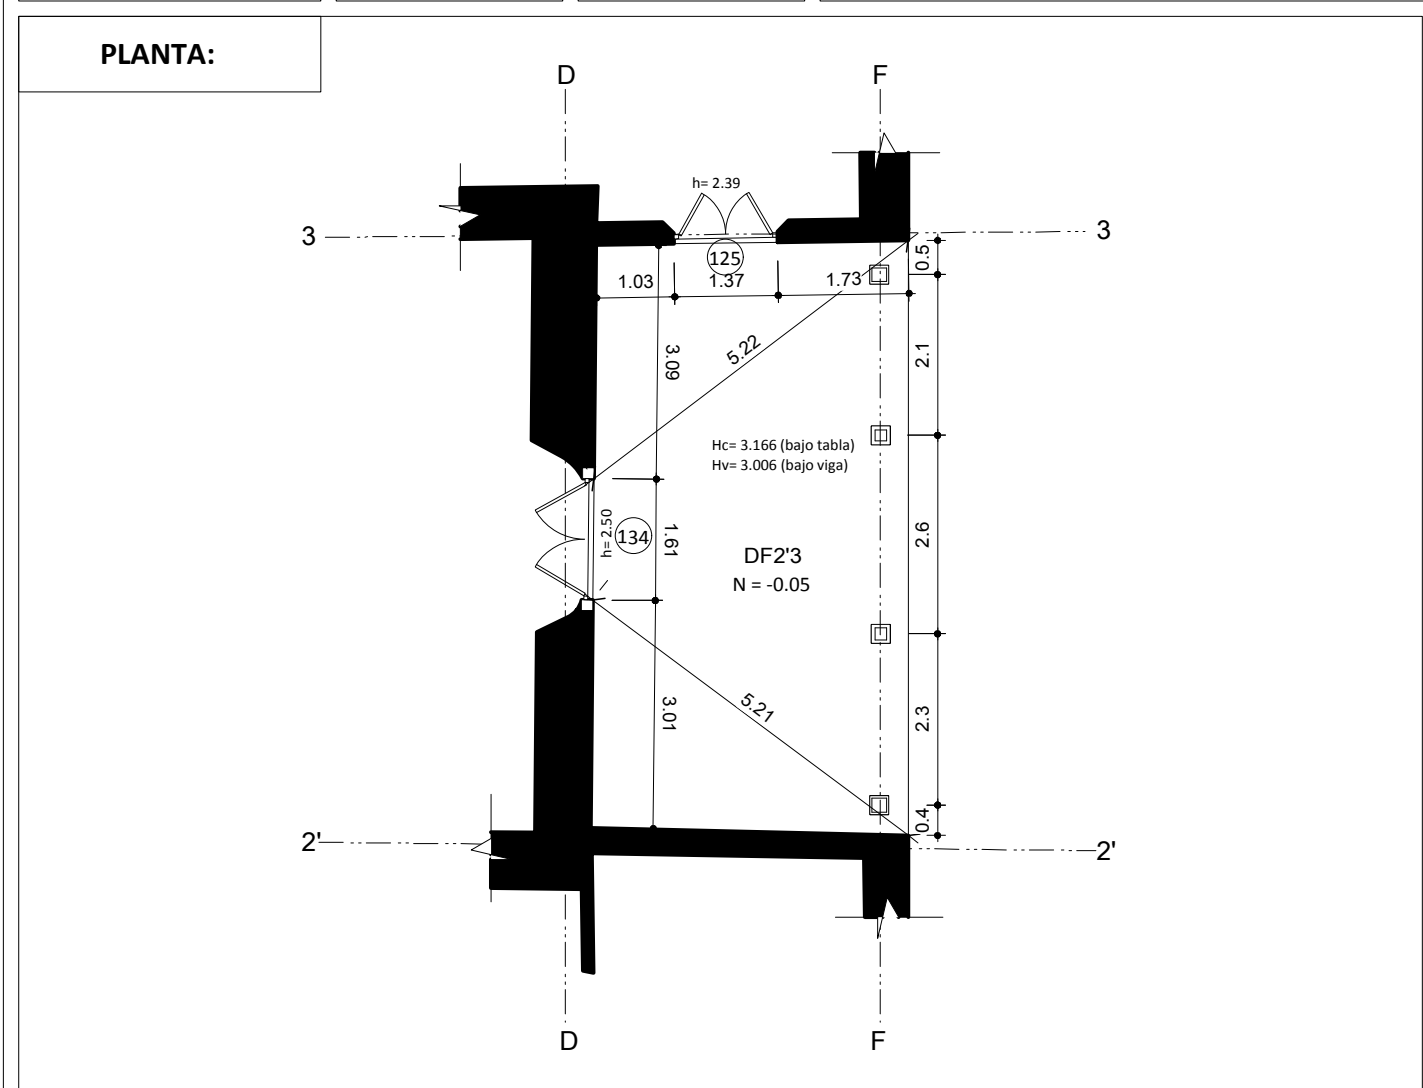
Código del Local:	Nivel:	Escala:	FICHA DE LEVANTAMIENTO ARQUITECTONICO DEL ESTADO ACTUAL DE AMBIENTES
DF2'3	N= -0.05	1: 100

DESCRIPCION FISICO CONSTRUCTIVO:	MATERIALES DE CONSTRUCCION:	ESTADO DE CONSERVACION:		
		BUENO	REGULAR	MALO
CIMENTACION:	Piedra / barro	<input type="checkbox"/>	<input checked="" type="checkbox"/>	<input type="checkbox"/>
ESTRUCTURA:	Madera	<input type="checkbox"/>	<input checked="" type="checkbox"/>	<input type="checkbox"/>
MUROS/PAREDES/TAB:	Adobe / bahareque	<input type="checkbox"/>	<input checked="" type="checkbox"/>	<input type="checkbox"/>
REVESTIMIENTO PAREDES:	Revoque	<input type="checkbox"/>	<input checked="" type="checkbox"/>	<input type="checkbox"/>
PISOS:	Ladrillo	<input type="checkbox"/>	<input type="checkbox"/>	<input checked="" type="checkbox"/>
CIELO RASO:		<input type="checkbox"/>	<input type="checkbox"/>	<input type="checkbox"/>
CUBIERTA:	Teja artesanal	<input type="checkbox"/>	<input type="checkbox"/>	<input checked="" type="checkbox"/>
ESCALERAS:		<input type="checkbox"/>	<input type="checkbox"/>	<input type="checkbox"/>

VENTANAS/CONTRAVENTANAS:		<input type="checkbox"/>	<input type="checkbox"/>	<input type="checkbox"/>
PUERTAS:	Madera	<input type="checkbox"/>	<input checked="" type="checkbox"/>	<input type="checkbox"/>
PORTALES/SOPORTAL/GALERIA:	Madera	<input type="checkbox"/>	<input checked="" type="checkbox"/>	<input type="checkbox"/>
PASAMANOS/BALAUSTRAD:		<input type="checkbox"/>	<input type="checkbox"/>	<input type="checkbox"/>
INSTALACIONES:	Iluminación	<input type="checkbox"/>	<input type="checkbox"/>	<input checked="" type="checkbox"/>

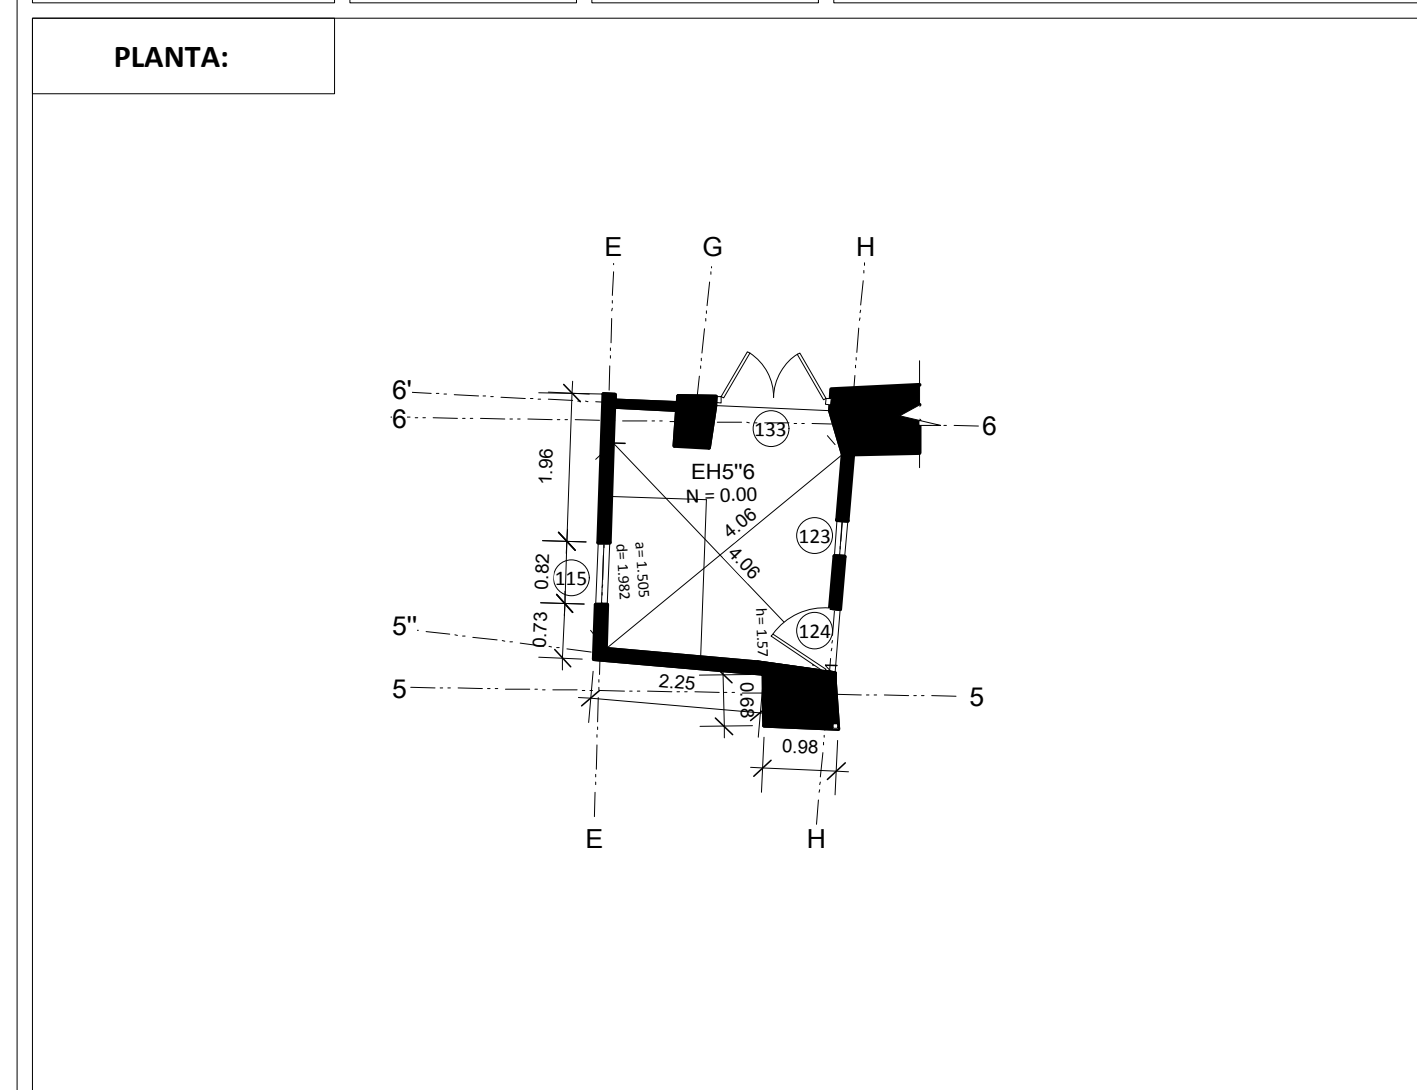
Código del Local:	Nivel:	Escala:	FICHA DE LEVANTAMIENTO ARQUITECTONICO DEL ESTADO ACTUAL DE AMBIENTES
EH5"6	N= -0.00	1: 100

DESCRIPCION FISICO CONSTRUCTIVO:	MATERIALES DE CONSTRUCCION:	ESTADO DE CONSERVACION:		
		BUENO	REGULAR	MALO
CIMENTACION:	Piedra / barro	<input type="checkbox"/>	<input checked="" type="checkbox"/>	<input type="checkbox"/>
ESTRUCTURA:	Madera	<input type="checkbox"/>	<input checked="" type="checkbox"/>	<input type="checkbox"/>
MUROS/PAREDES/TAB:	Adobe/bahareque/bl. pomez	<input type="checkbox"/>	<input checked="" type="checkbox"/>	<input type="checkbox"/>
REVESTIMIENTO PAREDES:	Revoque/no tiene	<input type="checkbox"/>	<input type="checkbox"/>	<input checked="" type="checkbox"/>
PISOS:	Encementado	<input type="checkbox"/>	<input checked="" type="checkbox"/>	<input type="checkbox"/>
CIELO RASO:		<input type="checkbox"/>	<input type="checkbox"/>	<input type="checkbox"/>
CUBIERTA:	Teja artesanal	<input type="checkbox"/>	<input type="checkbox"/>	<input checked="" type="checkbox"/>
ESCALERAS:		<input type="checkbox"/>	<input type="checkbox"/>	<input type="checkbox"/>

VENTANAS/CONTRAVENTANAS:		<input type="checkbox"/>	<input type="checkbox"/>	<input type="checkbox"/>
PUERTAS:	Madera	<input type="checkbox"/>	<input type="checkbox"/>	<input checked="" type="checkbox"/>
PORTALES/SOPORTAL/GALERIA:		<input type="checkbox"/>	<input type="checkbox"/>	<input type="checkbox"/>
PASAMANOS/BALAUSTRAD:		<input type="checkbox"/>	<input type="checkbox"/>	<input type="checkbox"/>
INSTALACIONES:	Iluminación/Agua/Sanitarias	<input type="checkbox"/>	<input type="checkbox"/>	<input checked="" type="checkbox"/>

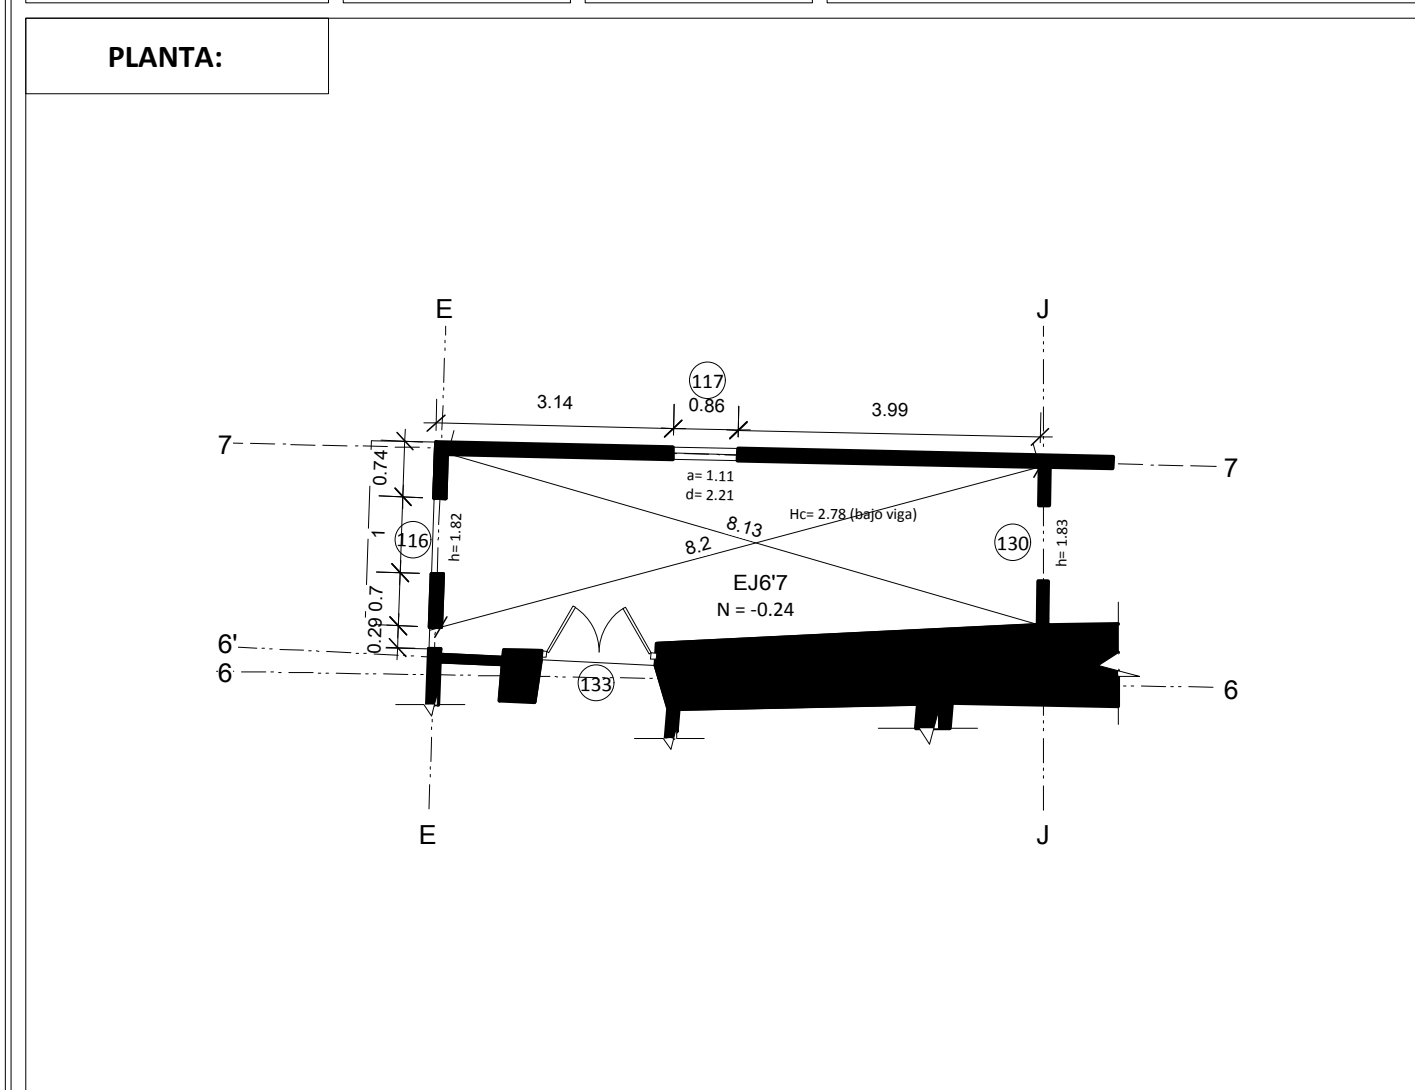
Código del Local:	Nivel:	Escala:	FICHA DE LEVANTAMIENTO ARQUITECTONICO DEL ESTADO ACTUAL DE AMBIENTES
EJ6'7	N= -0.24	1: 100

DESCRIPCION FISICO CONSTRUCTIVO:	MATERIALES DE CONSTRUCCION:	ESTADO DE CONSERVACION:		
		BUENO	REGULAR	MALO
CIMENTACION:	Piedra / barro	<input type="checkbox"/>	<input checked="" type="checkbox"/>	<input type="checkbox"/>
ESTRUCTURA:	Madera	<input checked="" type="checkbox"/>	<input type="checkbox"/>	<input type="checkbox"/>
MUROS/PAREDES/TAB:	Adobe/bahareque	<input type="checkbox"/>	<input checked="" type="checkbox"/>	<input type="checkbox"/>
REVESTIMIENTO PAREDES:	Revoque	<input type="checkbox"/>	<input checked="" type="checkbox"/>	<input type="checkbox"/>
PISOS:		<input type="checkbox"/>	<input type="checkbox"/>	<input type="checkbox"/>
CIELO RASO:		<input type="checkbox"/>	<input type="checkbox"/>	<input type="checkbox"/>
CUBIERTA:	Teja artesanal	<input type="checkbox"/>	<input checked="" type="checkbox"/>	<input type="checkbox"/>
ESCALERAS:		<input type="checkbox"/>	<input type="checkbox"/>	<input type="checkbox"/>

VENTANAS/CONTRAVENTANAS:		<input type="checkbox"/>	<input type="checkbox"/>	<input type="checkbox"/>
PUERTAS:	Madera	<input type="checkbox"/>	<input type="checkbox"/>	<input checked="" type="checkbox"/>
PORTALES/SOPORTAL/GALERIA:		<input type="checkbox"/>	<input type="checkbox"/>	<input type="checkbox"/>
PASAMANOS/BALAUSTRAD:		<input type="checkbox"/>	<input type="checkbox"/>	<input type="checkbox"/>
INSTALACIONES:		<input type="checkbox"/>	<input type="checkbox"/>	<input type="checkbox"/>
