READECUACIÓN DE LA CASA HACIENDA DE PILLCOMARCA

REALIZADO POR: Verónica Cabrera

DIRECTOR: Arq. Marcelo Jaramillo

Formular una propuesta de intervención arquitectónica de la Casa Hacienda de Pillcomarca en la Parroquia Cojitambo con cambio de uso, preservando y cuidando su valor patrimonial.

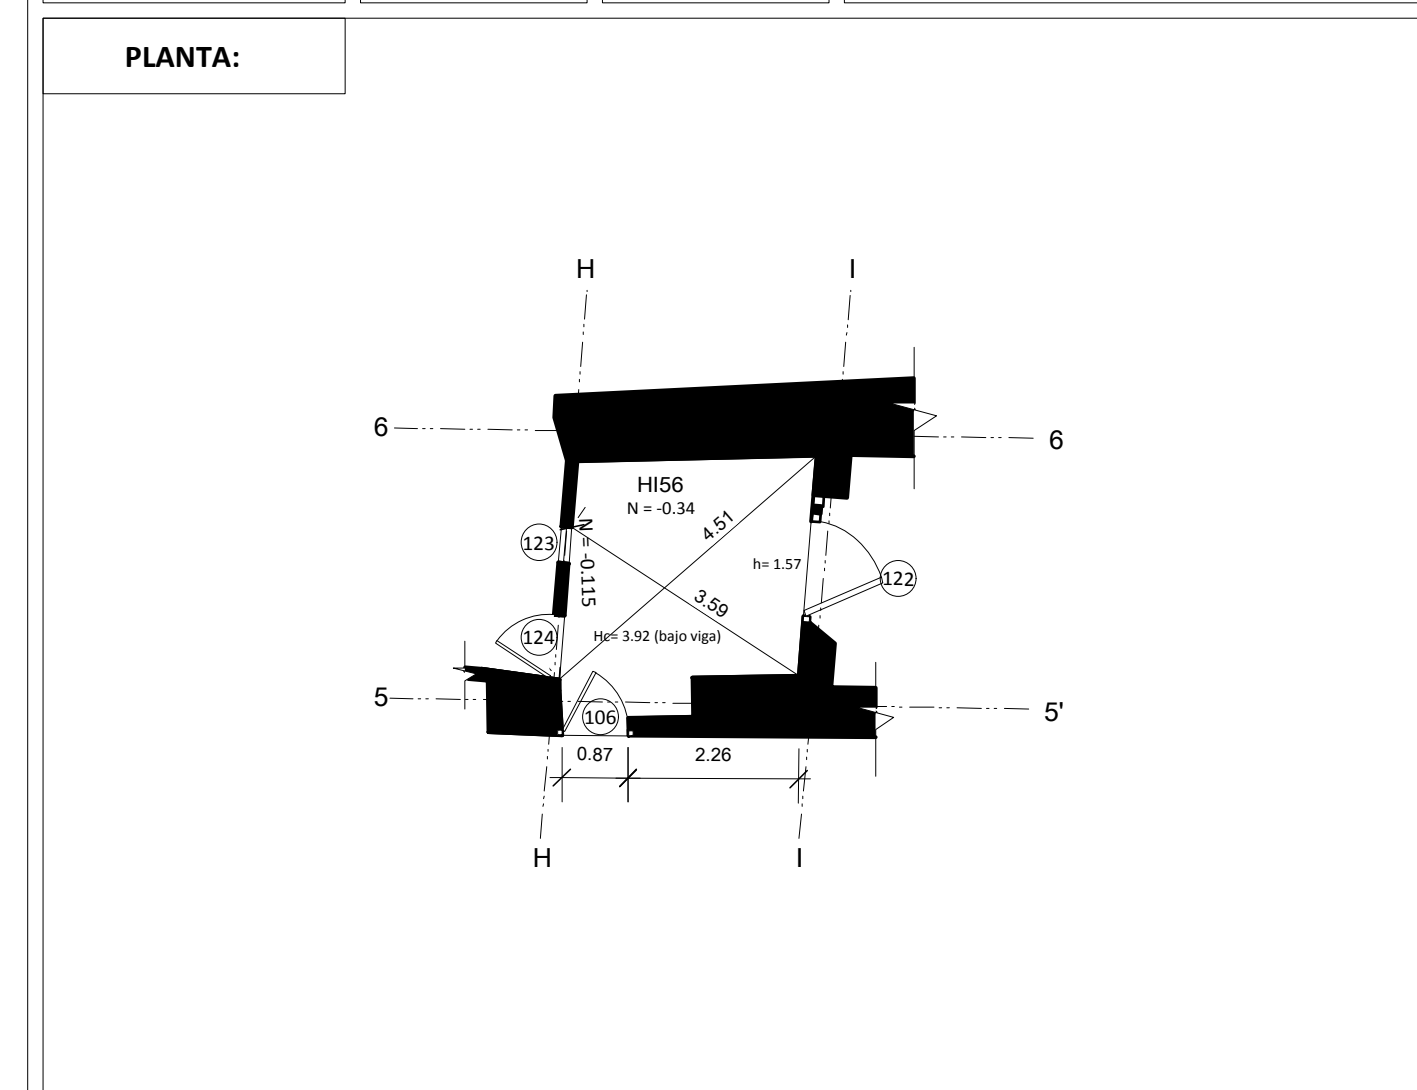
Código del Local:	Nivel:	Escala:	FICHA DE LEVANTAMIENTO ARQUITECTONICO DEL ESTADO ACTUAL DE AMBIENTES
HI56	N= -0.34	1: 100

DESCRIPCION FISICO CONSTRUCTIVO:	MATERIALES DE CONSTRUCCION:	ESTADO DE CONSERVACION:		
		BUENO	REGULAR	MALO
CIMENTACION:	Piedra / barro	<input type="checkbox"/>	<input checked="" type="checkbox"/>	<input type="checkbox"/>
ESTRUCTURA:	Madera	<input type="checkbox"/>	<input checked="" type="checkbox"/>	<input type="checkbox"/>
MUROS/PAREDES/TAB:	Adobe/bahareque	<input type="checkbox"/>	<input type="checkbox"/>	<input checked="" type="checkbox"/>
REVESTIMIENTO PAREDES:	Revoque	<input type="checkbox"/>	<input type="checkbox"/>	<input checked="" type="checkbox"/>
PISOS:	Tierra	<input type="checkbox"/>	<input type="checkbox"/>	<input checked="" type="checkbox"/>
CIELO RASO:		<input type="checkbox"/>	<input type="checkbox"/>	<input type="checkbox"/>
CUBIERTA:	Teja artesanal	<input type="checkbox"/>	<input type="checkbox"/>	<input checked="" type="checkbox"/>
ESCALERAS:		<input type="checkbox"/>	<input type="checkbox"/>	<input type="checkbox"/>

VENTANAS/CONTRAVENTANAS:		<input type="checkbox"/>	<input type="checkbox"/>	<input type="checkbox"/>
PUERTAS:	Madera	<input type="checkbox"/>	<input type="checkbox"/>	<input checked="" type="checkbox"/>
PORTALES/SOPORTAL/GALERIA:		<input type="checkbox"/>	<input type="checkbox"/>	<input type="checkbox"/>
PASAMANOS/BALAUSTRAD:		<input type="checkbox"/>	<input type="checkbox"/>	<input type="checkbox"/>
INSTALACIONES:	Iluminación	<input type="checkbox"/>	<input type="checkbox"/>	<input checked="" type="checkbox"/>

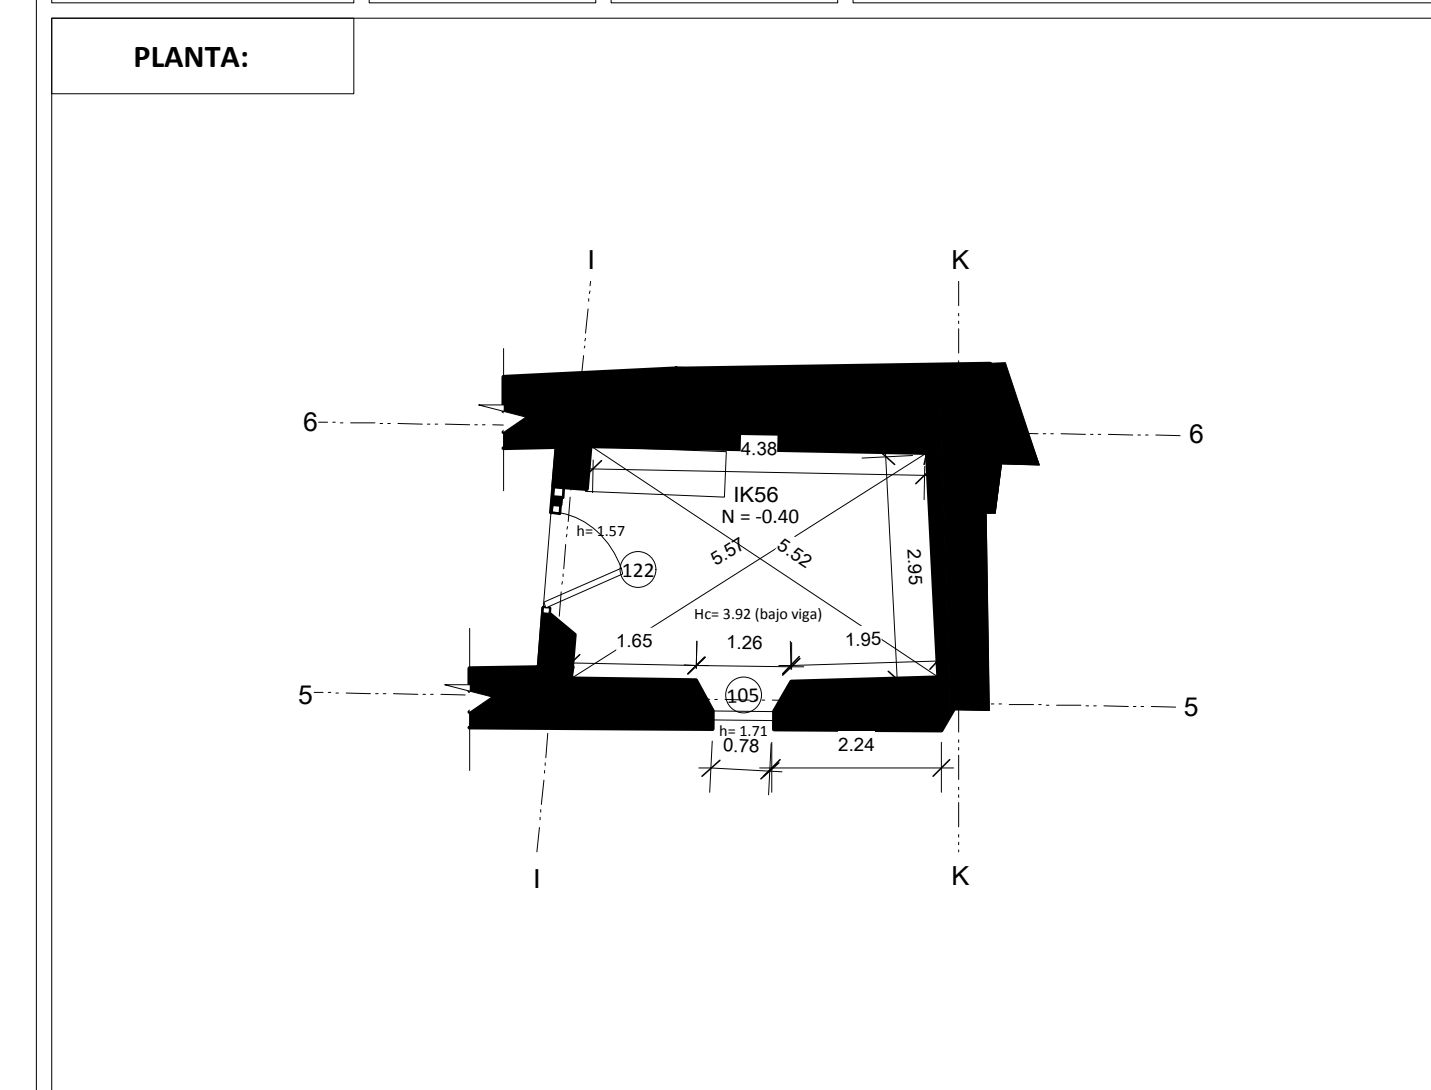
Código del Local:	Nivel:	Escala:	FICHA DE LEVANTAMIENTO ARQUITECTONICO DEL ESTADO ACTUAL DE AMBIENTES
IK56	N= -0.40	1: 100

DESCRIPCION FISICO CONSTRUCTIVO:	MATERIALES DE CONSTRUCCION:	ESTADO DE CONSERVACION:		
		BUENO	REGULAR	MALO
CIMENTACION:	Piedra / barro	<input type="checkbox"/>	<input checked="" type="checkbox"/>	<input type="checkbox"/>
ESTRUCTURA:	Madera	<input type="checkbox"/>	<input type="checkbox"/>	<input checked="" type="checkbox"/>
MUROS/PAREDES/TAB:	Adobe	<input type="checkbox"/>	<input type="checkbox"/>	<input checked="" type="checkbox"/>
REVESTIMIENTO PAREDES:		<input type="checkbox"/>	<input type="checkbox"/>	<input type="checkbox"/>
PISOS:	Tierra	<input type="checkbox"/>	<input type="checkbox"/>	<input checked="" type="checkbox"/>
CIELO RASO:		<input type="checkbox"/>	<input type="checkbox"/>	<input type="checkbox"/>
CUBIERTA:	Teja artesanal	<input type="checkbox"/>	<input type="checkbox"/>	<input checked="" type="checkbox"/>
ESCALERAS:		<input type="checkbox"/>	<input type="checkbox"/>	<input type="checkbox"/>

VENTANAS/CONTRAVENTANAS:	Madera/malla	<input type="checkbox"/>	<input type="checkbox"/>	<input checked="" type="checkbox"/>
PUERTAS:	Madera	<input type="checkbox"/>	<input type="checkbox"/>	<input checked="" type="checkbox"/>
PORTALES/SOPORTAL/GALERIA:		<input type="checkbox"/>	<input type="checkbox"/>	<input type="checkbox"/>
PASAMANOS/BALAUSTRAD:		<input type="checkbox"/>	<input type="checkbox"/>	<input type="checkbox"/>
INSTALACIONES:		<input type="checkbox"/>	<input type="checkbox"/>	<input type="checkbox"/>

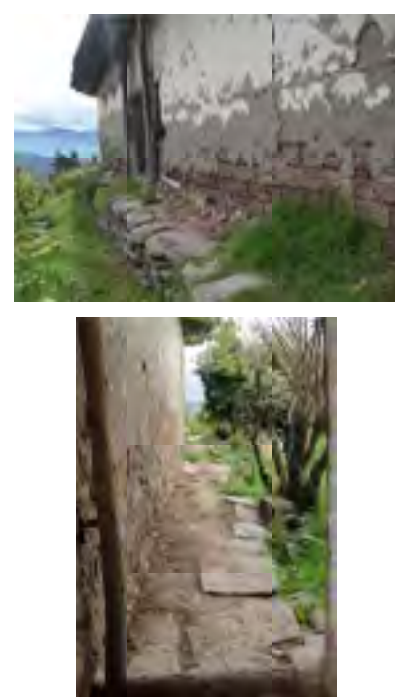
ELEMENTO	COMPONENTE	FICHA DE ESTUDIO PATOLOGICO
Muros, paredes y tabiques	Estructura	
Abombamiento y desplome de muros		
OBSERVACIONES:		
<p>Materiales Afectados: adobe, bahareque, maderas.</p> <p>Descripción: Este tipo de lesión está presente especialmente en los muros exteriores del bloque 1.</p> <p>Posibles causas: Insuficiente dimensionamiento de las piezas, aumento de carga, falla de cimientos, capacidad soportante del suelo.</p>

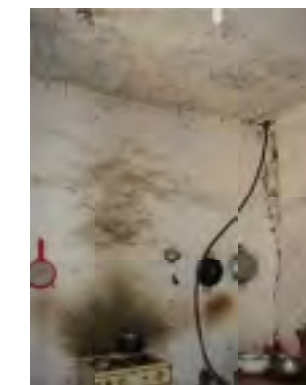
ELEMENTO	COMPONENTE	FICHA DE ESTUDIO PATOLOGICO
Muros, paredes y tabiques	Estructura	
Falta de traba en paredes.		
OBSERVACIONES:		
<p>Materiales Afectados: adobe, bahareque.</p> <p>Descripción: En los ángulos formados por paredes de adobe-bahareque se encuentran fisuras y grietas verticales.</p> <p>Posibles causas: Falta de traba entre muros de diferente material.</p>

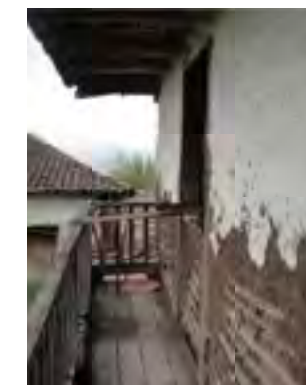
ELEMENTO	COMPONENTE	FICHA DE ESTUDIO PATOLOGICO
Muros, paredes y tabiques	Revestimientos	
Desprendimientos.		
OBSERVACIONES:		
<p>Materiales Afectados: revoco, empañete, pintura.</p> <p>Descripción: El revestimiento de las paredes no presenta uniformidad en su constitución, varios desprendimientos del material de revestimiento en diferentes niveles que dejan expuesto los materiales de la estructura como el adobe, la madera o el enchacado de las paredes.</p> <p>Posibles causas: Golpes, goteras, acción de agentes climáticos.</p>

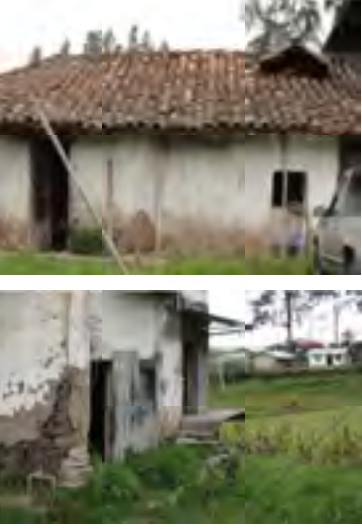
Fecha: Mayo/2012 Ficha Nº: P-005

ELEMENTO	COMPONENTE	FICHA DE ESTUDIO PATOLOGICO
Muros, paredes y tabiques	Revestimientos	
Crecimiento de vegetación.

OBSERVACIONES:		
Materiales Afectados: revoco, empañete, pintura. Descripción: Crecimiento de vegetación, especialmente de kikuyo que se observa en las paredes exteriores del bloque 2 del conjunto. Posibles causas: Falta de mantenimiento.		
UBICACIÓN:

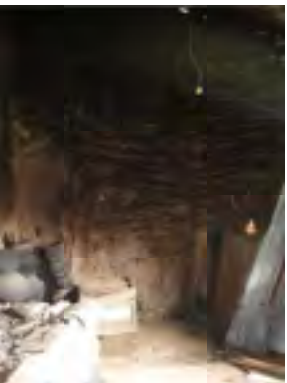
ELEMENTO	COMPONENTE	FICHA DE ESTUDIO PATOLOGICO
Muros, paredes y tabiques	Revestimientos	
Manchas de hollín.

OBSERVACIONES:		
Materiales Afectados: adobe, empañete. Descripción: En los ambientes utilizados como cocina y "cuyero" se aprecia la acumulación de hollín no solo en las paredes perimetrales del fogón sino de todo el ambiente caracterizado por el ennegrecimiento de los revestimientos e incluso su desprendimiento. Posibles causas: Falta de un adecuado sistema de expulsión del humo, uso no compatible con el ambiente, falta de mantenimiento.		
UBICACIÓN:

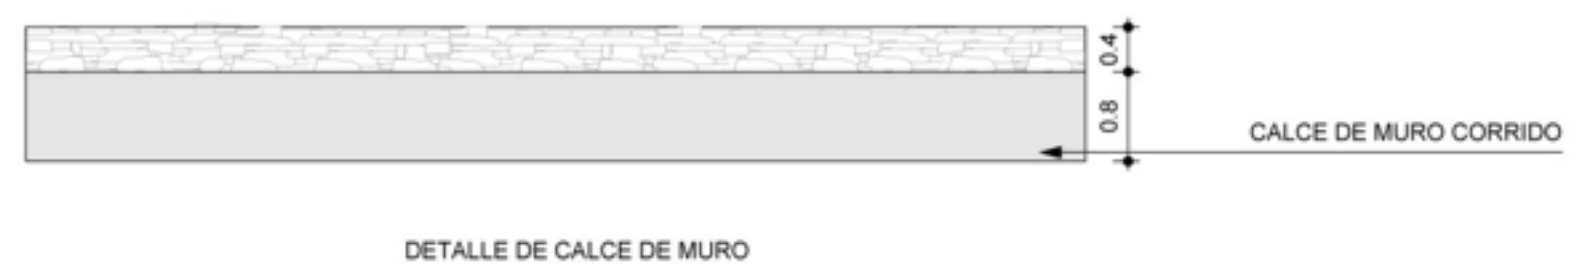
GRÁFICO 1

Existe un sobre cimiento que es visible en algunos tramos, debido principalmente a la erosión, constituido de manera semejante a los cimientos. Los cimientos en la parte Norte y Oeste se encuentran fracasados, razón por la que se ha programado la construcción de una estructura de soporte de estos elementos, mediante calces de hormigón ciclópeo, para contener la masa inestable y resistir las fuerzas internas del suelo transmitiendo estas fuerza a la cimentación corrida de estos muros.

DETALLE DE CALCE DE MURO

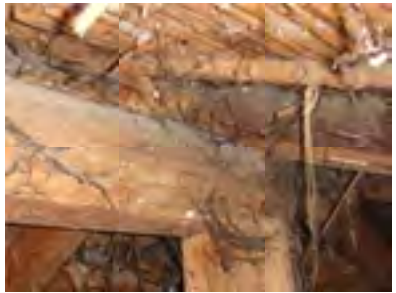
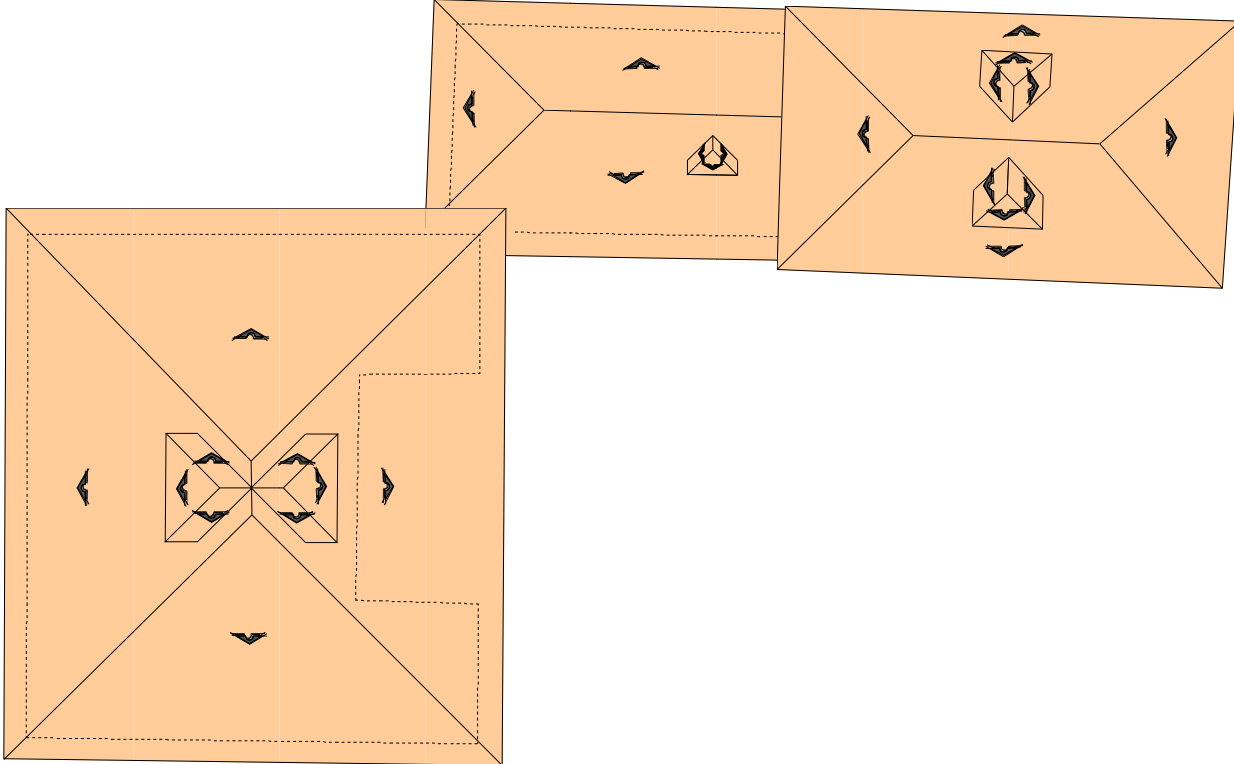
Fecha: Mayo/2012 Ficha Nº: P-008

ELEMENTO	COMPONENTE	FICHA DE ESTUDIO PATOLOGICO
Cubierta, canecillos y aleros.	Estructura	FICHA DE ESTUDIO PATOLOGICO
Organismos en la madera.

OBSERVACIONES:		
Materiales Afectados: madera. Descripción: En el exterior de las piezas de madera que constituyen la estructura de las cubiertas se aprecian los orificios que dejan a su paso organismos xilófagos que se alimentan de la madera. Posibles causas: Presencia de xilófagos, falta de mantenimiento.		
UBICACIÓN:

En vista de que la mayoría de la estructura de la cubierta se encuentra en buen estado, se plantea curar la madera mediante la aplicación de insecticidas-fungicidas, utilizando una brocha.

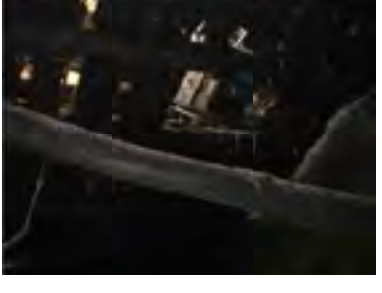
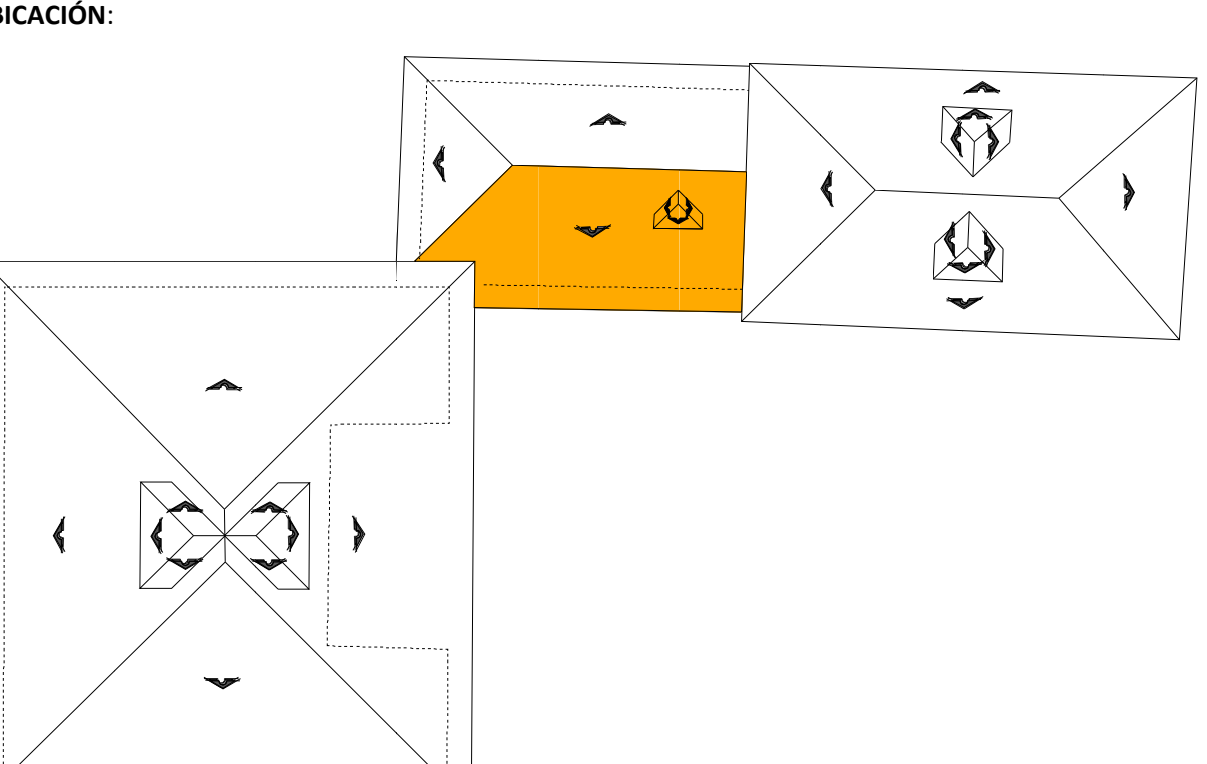
Fecha: Mayo/2012 Ficha Nº: P-009

ELEMENTO	COMPONENTE	FICHA DE ESTUDIO PATOLOGICO
Cubierta, canecillos y aleros.	Estructura	FICHA DE ESTUDIO PATOLOGICO
Acumulación de hollín.

OBSERVACIONES:		
Materiales Afectados: madera, enchacleado, tejas. Descripción: En los ambientes utilizados como cocina y "cuyero" se aprecia la acumulación de hollín en la estructura de la cubierta inmediata al fogón caracterizado por el ennegrecimiento de la madera, enchacleado y tejas, a lo que se suma la acumulación de polvo. Posibles causas: Falta de un adecuado sistema de expulsión del humo, uso no compatible con el ambiente, falta de mantenimiento.		
UBICACIÓN:

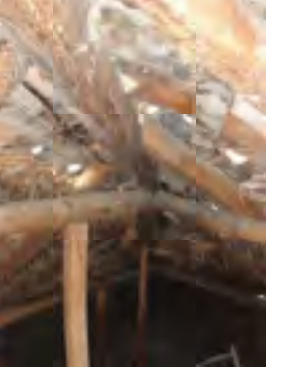
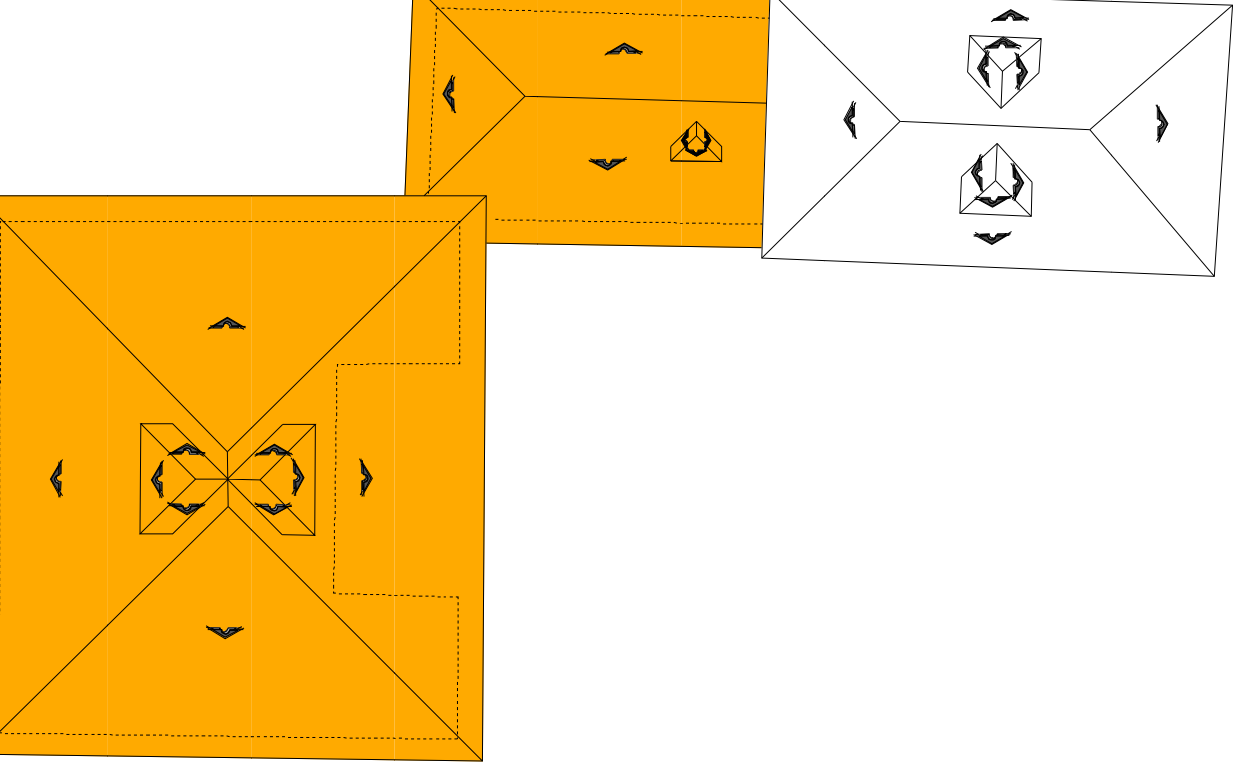
Fecha: Mayo/2012 Ficha Nº: P-010

ELEMENTO	COMPONENTE	FICHA DE ESTUDIO PATOLOGICO
Cubierta, canecillos y aleros.	Estructura	FICHA DE ESTUDIO PATOLOGICO
Acción de agentes climáticos.

OBSERVACIONES:		
Materiales Afectados: madera, enchacleado. Descripción: La madera presenta coloraciones diferentes sobre las que además se acumula el polvo. Posibles causas: Acción de la lluvia, presencia de goteras, falta de mantenimiento.		
UBICACIÓN:

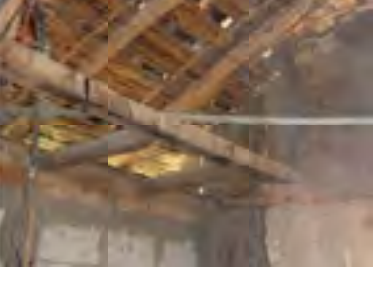
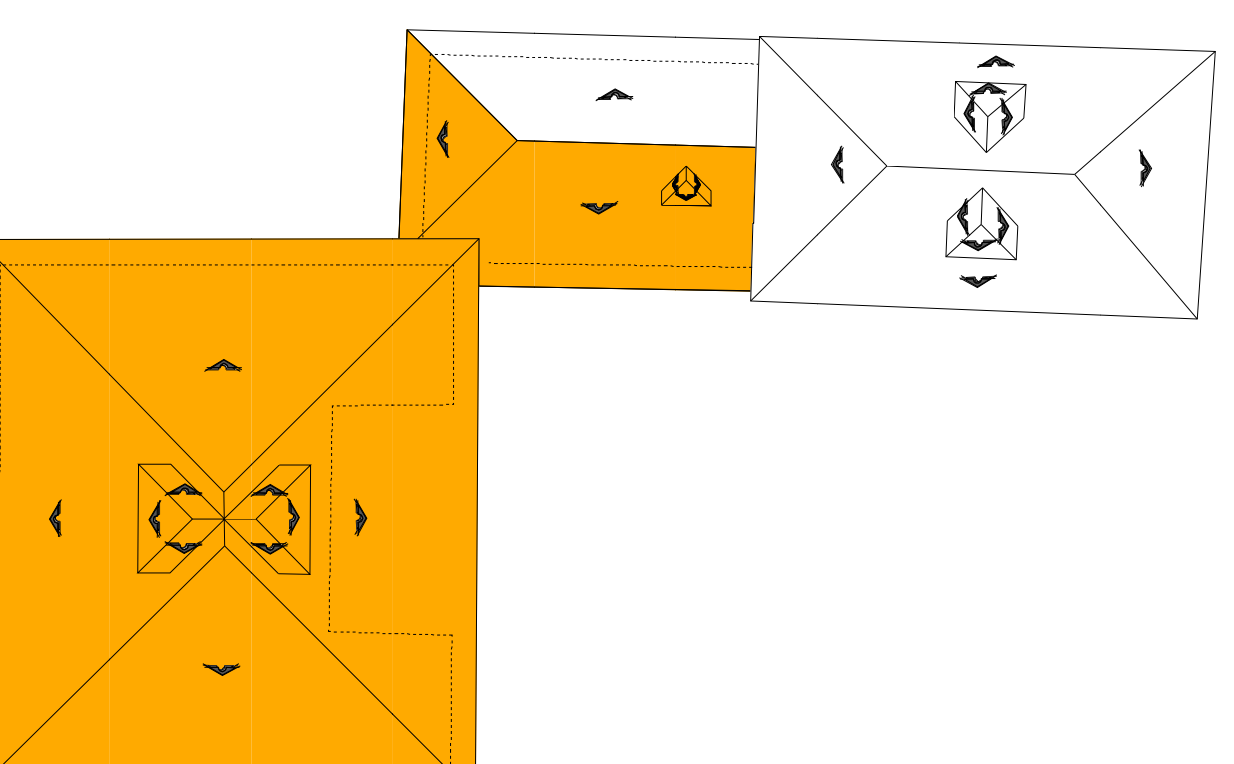
Fecha: Mayo/2012 Ficha Nº: P-011

ELEMENTO	COMPONENTE	FICHA DE ESTUDIO PATOLOGICO
Cubierta, canecillos y aleros.	Estructura	FICHA DE ESTUDIO PATOLOGICO
Deformación de piezas de madera.

OBSERVACIONES:		
Materiales Afectados: madera, enchacleado, tejas Descripción: La madera no conserva la forma original con la que fueron colocadas en el sitio, presentan alabeos que se traducen en hundimientos del enchacleado y por ende en la falta de uniformidad en el plano de las cubiertas de teja. Posibles causas: Madera fresca, insuficiente dimensionamiento de las piezas, falta de mantenimiento.		
UBICACIÓN:

Para mejorar el comportamiento de las estructuras de todas las cubiertas sería necesario contar con un proceso de refuerzo, tendiente a evitar la flexión de los elementos que provoca irregularidades en los planos inclinados del techado e incluso solución empalmes y ensambles ejecutados de manera precaria.

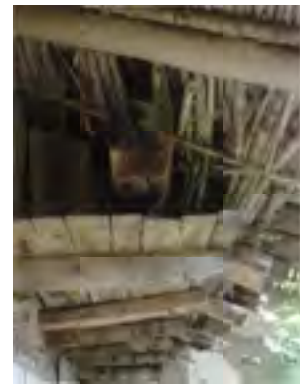
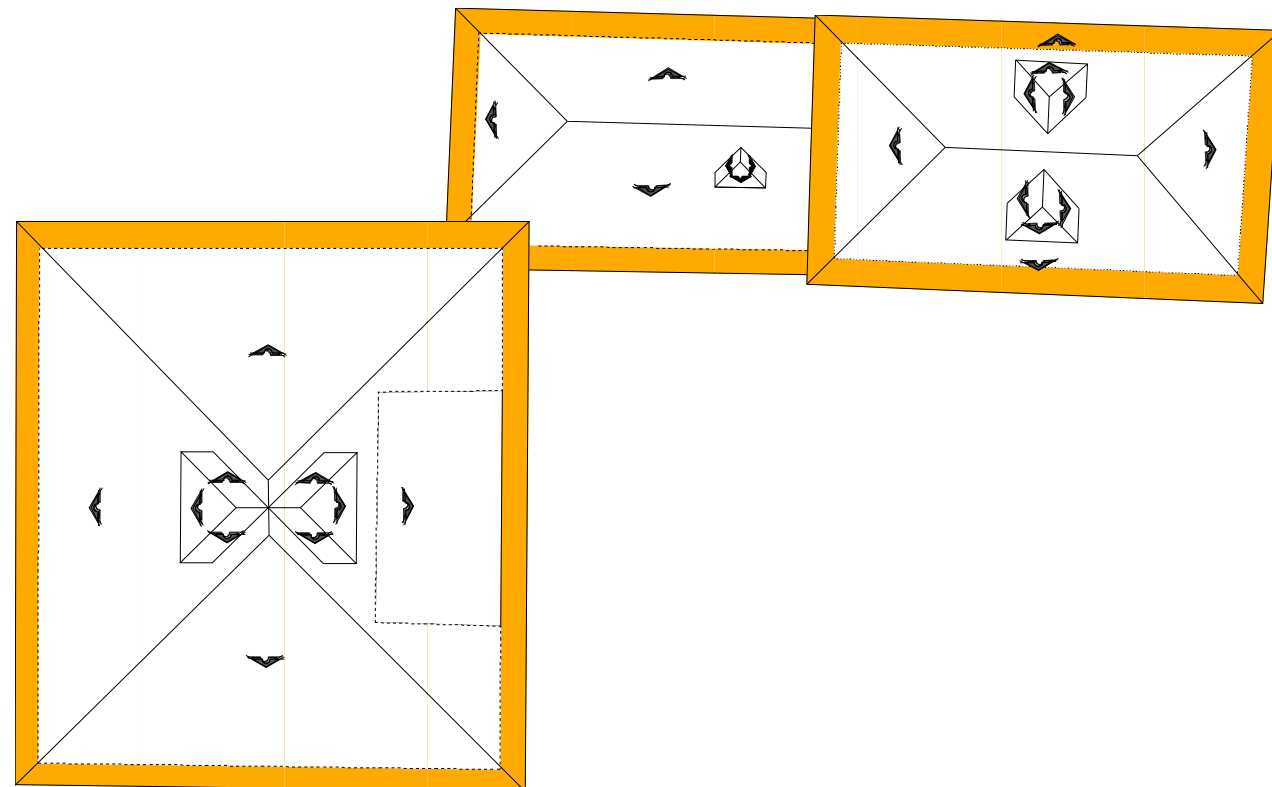
Fecha: Mayo/2012 Ficha Nº: P-012

ELEMENTO	COMPONENTE	FICHA DE ESTUDIO PATOLOGICO
Cubierta, canecillos y aleros.	Canecillos/aleros	
Organismos en la madera.

OBSERVACIONES:		
Materiales Afectados: madera. Descripción: En el exterior de las piezas de madera que constituyen los aleros y canecillos se aprecian los orificios que dejan a su paso organismos xilófagos que se alimentan de la madera. Posibles causas: Presencia de xilófagos, polillas, falta de mantenimiento.		
UBICACIÓN:

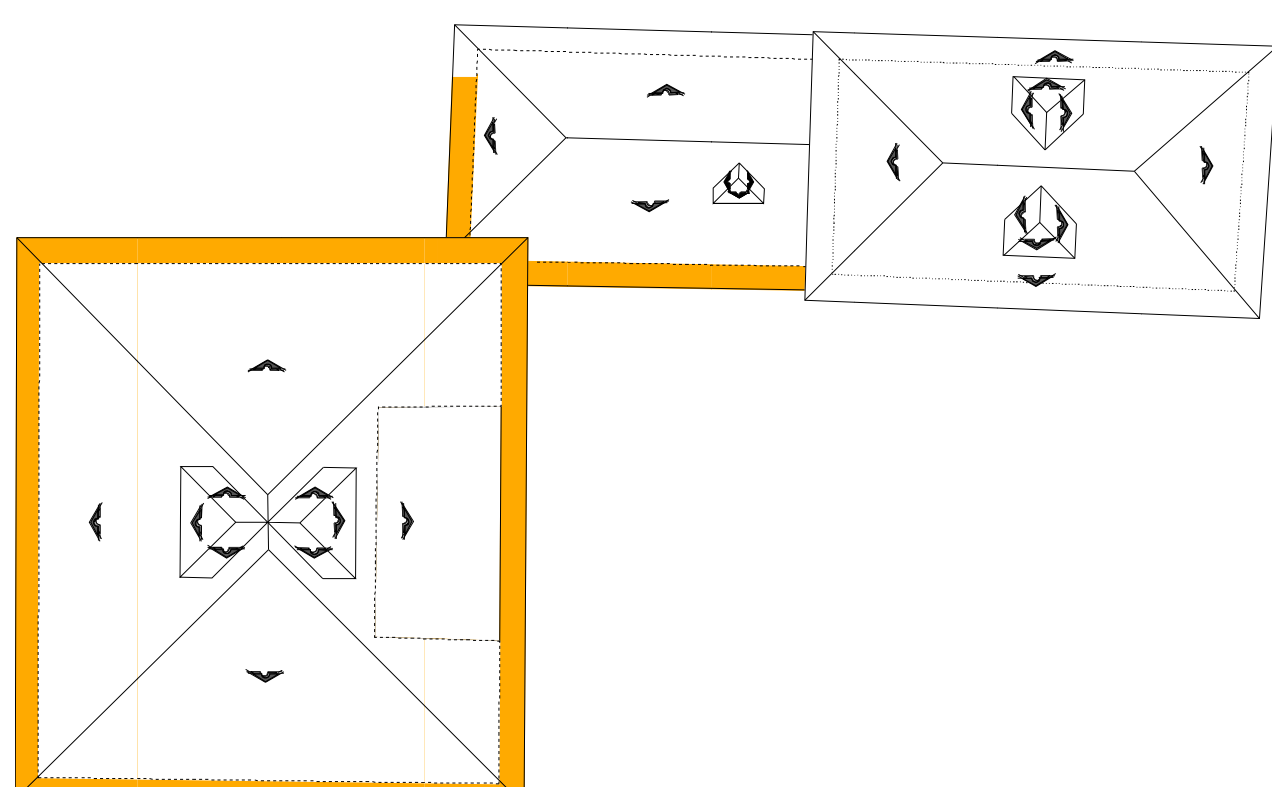
Fecha: Mayo/2012 Ficha Nº: P-013

ELEMENTO	COMPONENTE	FICHA DE ESTUDIO PATOLOGICO
Cubierta, canecillos y aleros.	Canecillos/aleros	
Acción de agentes climáticos.

OBSERVACIONES:		
Materiales Afectados: madera. Descripción: La madera presenta coloraciones diferentes sobre las que además se acumula el polvo, destrucción de los enchacleados, pudrición de la madera expuesta Posibles causas: Acción de la lluvia, presencia de goteras, falta de mantenimiento.		
UBICACIÓN:

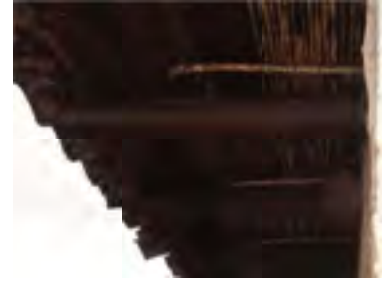
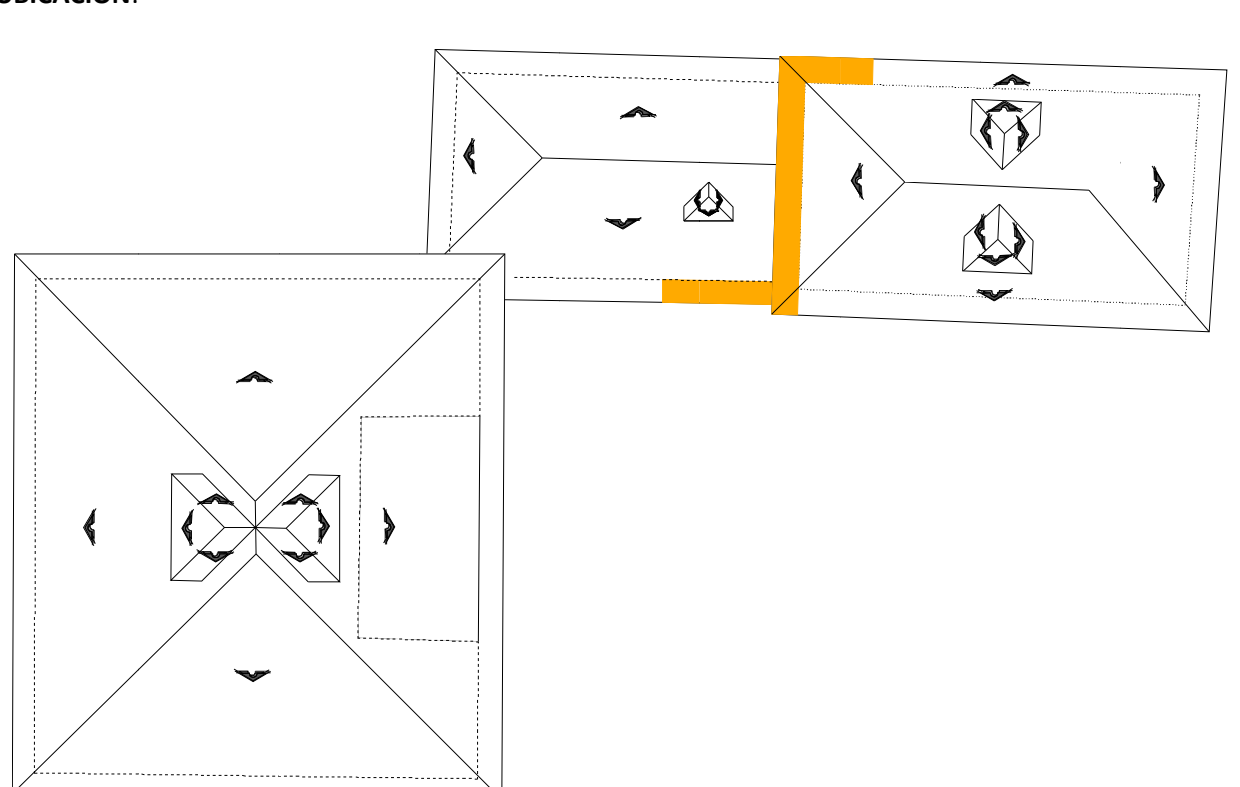
Fecha: Mayo/2012 Ficha Nº: P-014

ELEMENTO	COMPONENTE	FICHA DE ESTUDIO PATOLOGICO
Cubierta, canecillos y aleros.	Canecillos/aleros	
Manchas de hollín.

OBSERVACIONES:		
Materiales Afectados: madera, enchacleado. Descripción: La madera de los canecillos y el enchacleado de los aleros presentan ennegrecimientos por acumulación del hollín que se desprende de la chimenea cercana a este componente de la cubierta de la segunda planta. Posibles causas: acumulación de hollín, inadecuada expulsión del humo de la cocina, falta de mantenimiento.		
UBICACIÓN:

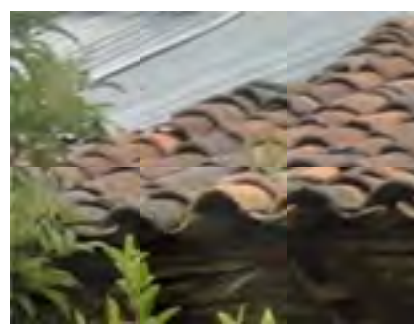
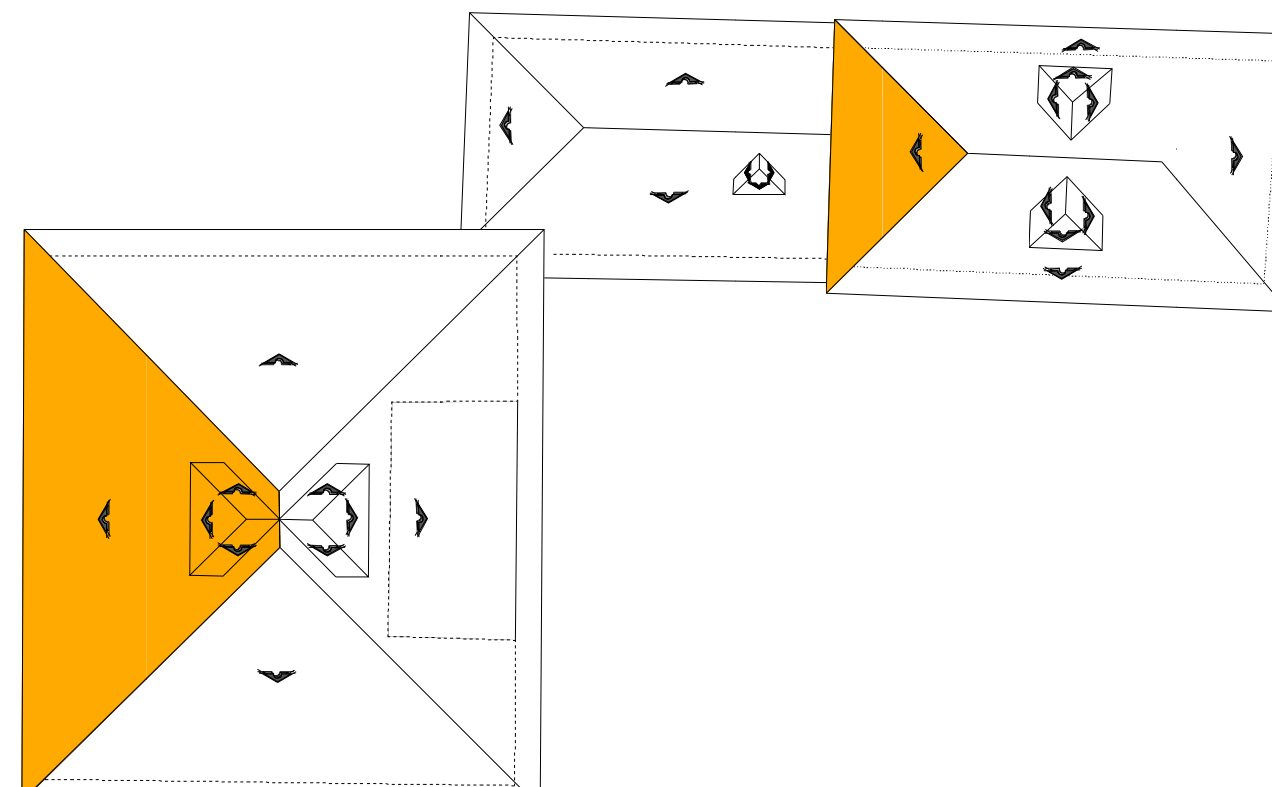
Fecha: Mayo/2012 Ficha Nº: P-015

ELEMENTO	COMPONENTE	FICHA DE ESTUDIO PATOLOGICO
Cubierta, canecillos y aleros.	Revestimientos	
Crecimiento de vegetación.

OBSERVACIONES:		
Materiales Afectados: Tejas. Descripción: La presencia de líquenes, musgo y helechos sobre las tejas de la cubierta del conjunto. Posibles causas: Acumulación de polvo y tierra sobre las tejas, inadecuada evacuación de aguas lluvias, falta de mantenimiento.		
UBICACIÓN:

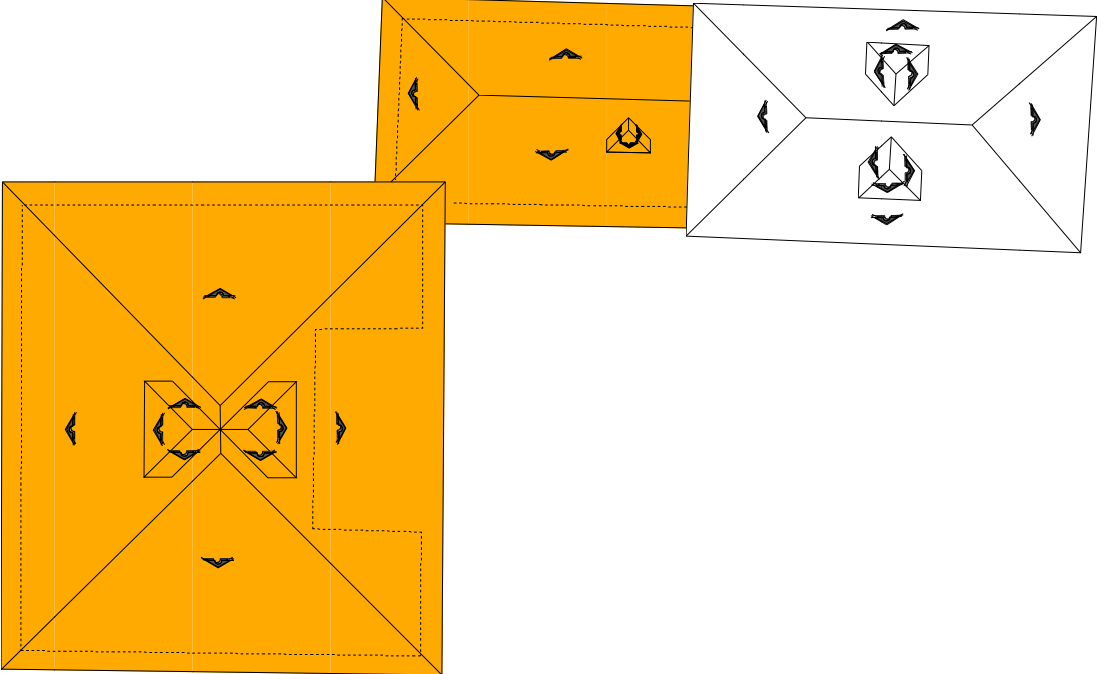
Fecha: Mayo/2012	
	Ficha Nº: P-016

ELEMENTO	COMPONENTE	FICHA DE ESTUDIO PATOLOGICO
Cubierta, canchillos y aleros.	Revestimientos	
Tejas rotas y faltantes.

OBSERVACIONES:		
<p>Materiales Afectados: Tejas.</p> <p>Descripción: En diferentes partes de las cubiertas se encuentran tejas rotas o faltantes. En el caso de superficies donde no se encuentran las tejas se ha optado por reemplazarlas por planchas de zinc, sujetas a la superficie del enchacleado con alambre de amarre. Sobre los bordes de las planchas de zinc se acomodan las tejas intentando que recojan las aguas que vienen del nivel superior a la vez que no se vuelen por la acción del viento.</p> <p>Posibles causas: Falla del material que constituye las tejas, circulación sobre las faldas de la cubierta, edad de la construcción, falta de mantenimiento.</p>

En el bloque 1 y 2 la estructura y revestimiento de teja se encuentra en estado regular por lo que se propone retirar las tejas, curar la madera tanto de la estructura como de los soportes para así nivelar los tirantes y poder realizar un entablado con tablas de 15cm. Que será visto en los lugares que no posee cielo raso. Para impermeabilizar se utilizará chova, membrana asfáltica, para cubrir finalmente con la teja amarrada.

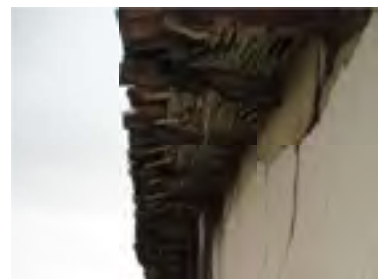
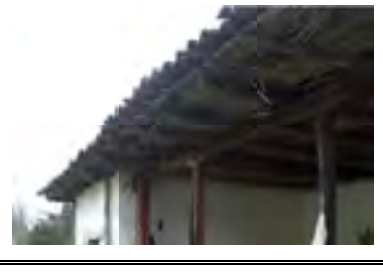
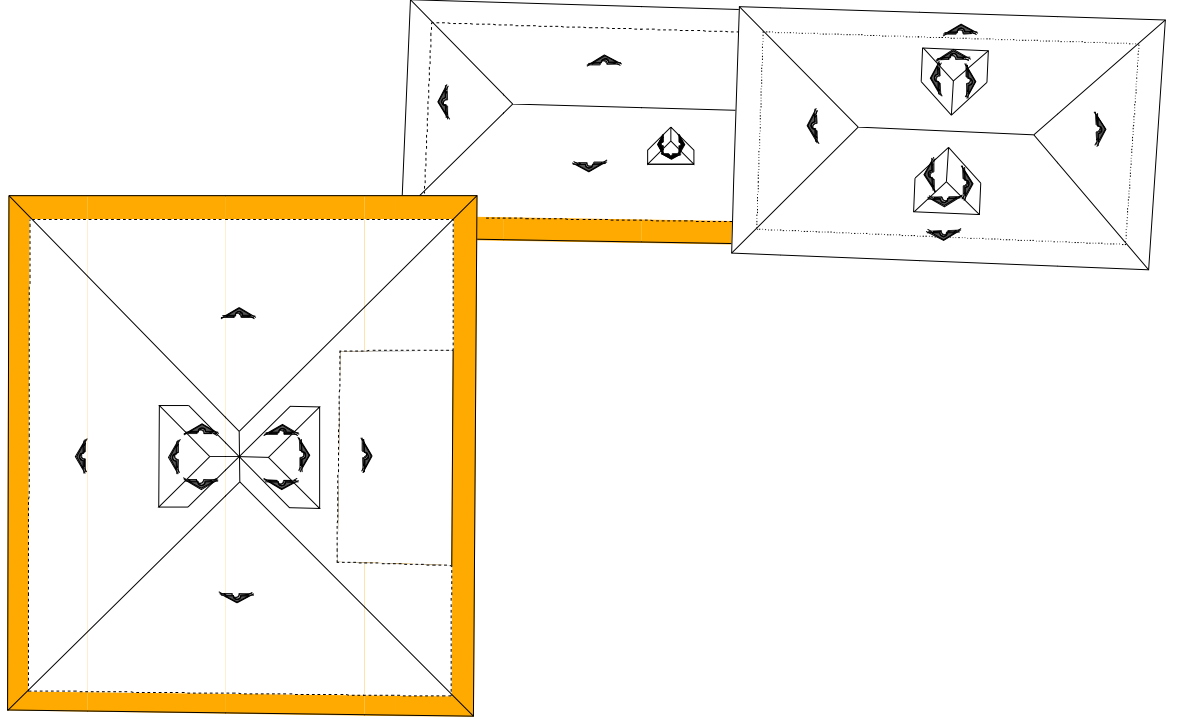
Fecha: Mayo/2012	
	Ficha Nº: P-017

ELEMENTO	COMPONENTE	FICHA DE ESTUDIO PATOLOGICO
Cubierta, canchillos y aleros.	Revestimientos	
Destrucción y pudrición de enchacleados en aleros.

OBSERVACIONES:		
<p>Materiales Afectados: Enchacleado, madera.</p> <p>Descripción: Los aleros del bloque 1 presentan total destrucción del enchacleado, superficies completas muestran cambio de color y pudrición de los elementos.</p> <p>Posibles causas: Edad de la construcción, acción de agentes climáticos, goteras, falta de mantenimiento.</p>

Los aleros se encuentran en mal estado por lo que se plantea cambiarlos por nueva madera, manteniendo la misma tipología.

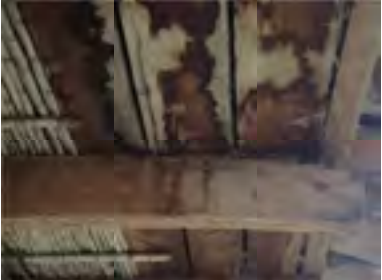
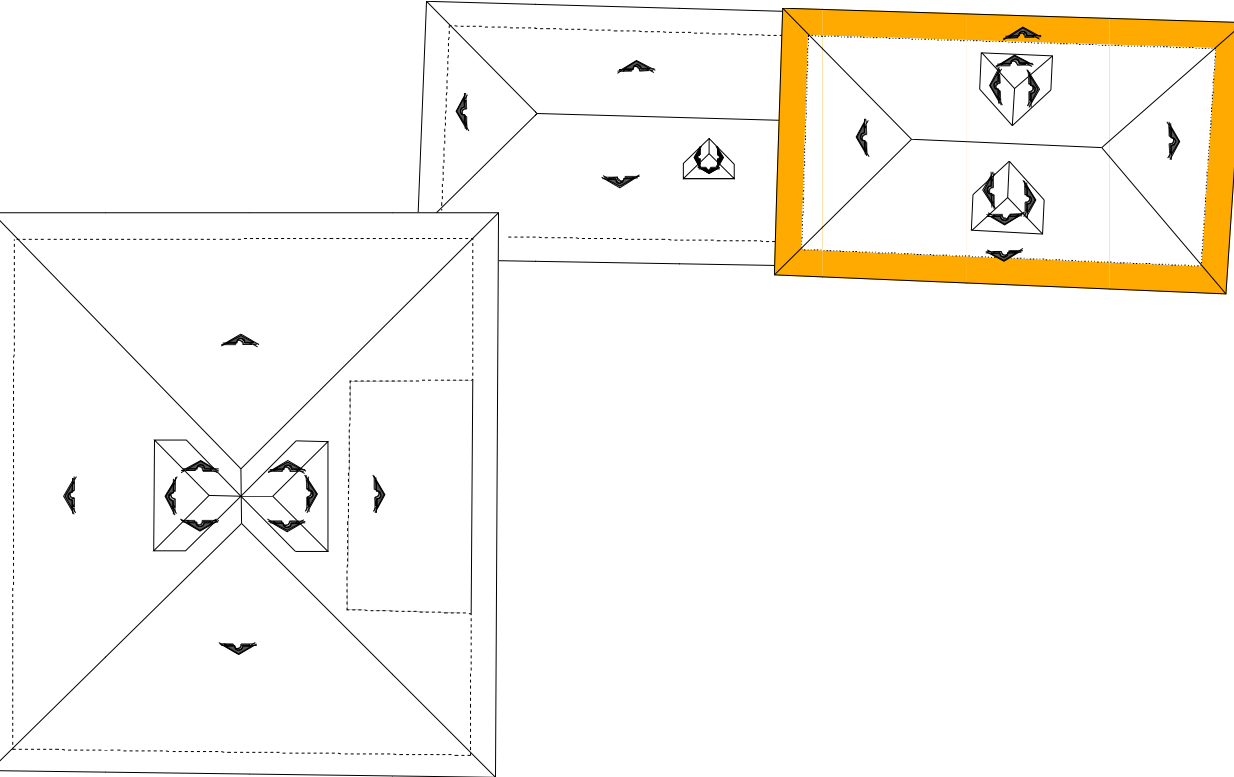
Fecha: Mayo/2012	
	Ficha Nº: P-018

ELEMENTO	COMPONENTE	FICHA DE ESTUDIO PATOLOGICO
Cubierta, canchillos y aleros.	Revestimientos	
Manchas de humedad en aleros.

OBSERVACIONES:		
<p>Materiales Afectados: Enchacleado, madera.</p> <p>Descripción: Los aleros delaplanta alta del bloque 2 constituidos por tablas de madera presentan decoloración y manchas marrones de los elementos.</p> <p>Posibles causas: Acción de agentes climáticos, goteras, presencia de polillas, falta de mantenimiento.</p>		
UBICACIÓN:

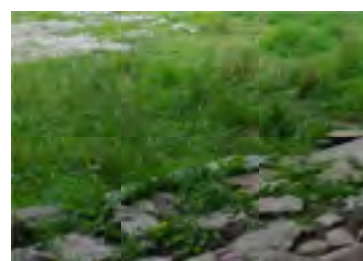
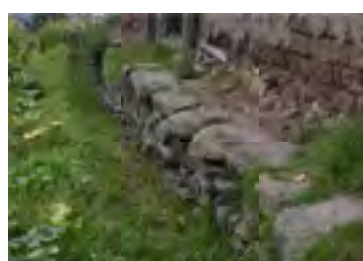
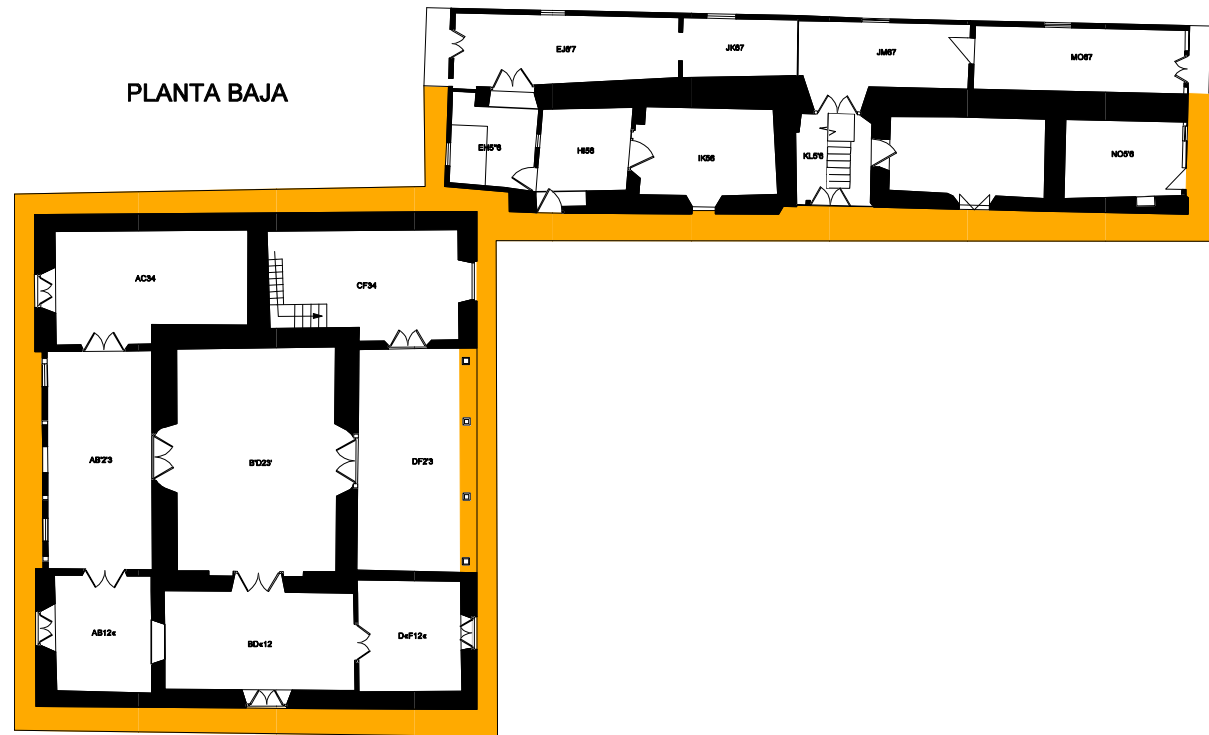
Fecha: Mayo/2012 Ficha N°: P-020

ELEMENTO	COMPONENTE	FICHA DE ESTUDIO PATOLOGICO
Pisos.	Estructura	
Crecimiento de vegetación.

OBSERVACIONES:		
Materiales Afectados: piedra.		
Descripción: Principalmente en el piso de las aceras que rodean los bloques construidos se aprecia el crecimiento del kikuyo y otras malezas.		
Posibles causas: Falta de mantenimiento, presencia de tierra, falta de revestimiento de aceras.		
UBICACIÓN:		
<p>PLANTA BAJA</p>

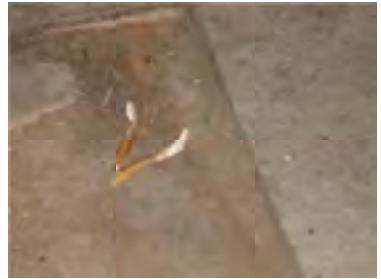
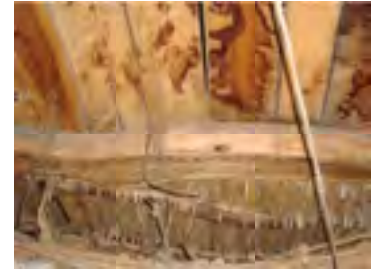
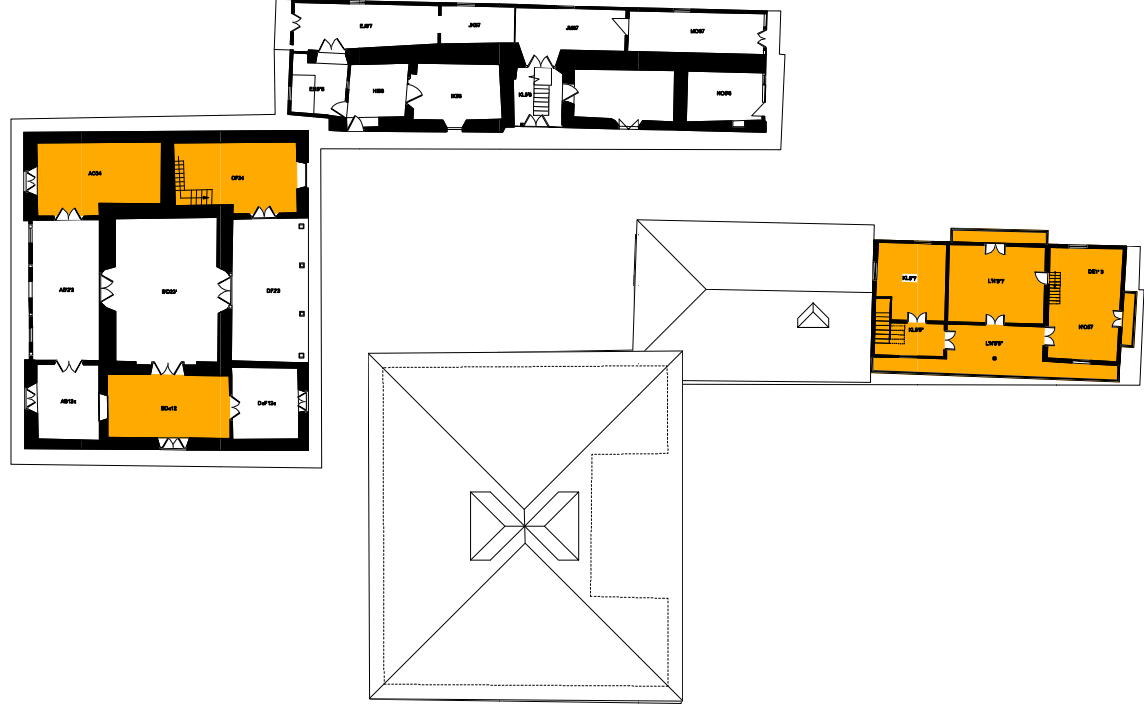
Fecha: Mayo/2012 Ficha Nº: P-021

ELEMENTO	COMPONENTE	FICHA DE ESTUDIO PATOLOGICO
Pisos.	Estructura	
Organismos en la madera.		
OBSERVACIONES:		
<p>Materiales Afectados: madera de vigas y tablas.</p> <p>Descripción: En el piso del comedor ubicado en el bloque 1 y en las vigas del entrepiso de la segunda planta del bloque 2 se aprecian agujeros en la madera.</p> <p>Posibles causas: Falta de mantenimiento, presencia xilófagos y polillas.</p>
