READECUACIÓN DE LA CASA HACIENDA DE PILLCOMARCA

REALIZADO POR: Verónica Cabrera

DIRECTOR: Arq. Marcelo Jaramillo

Formular una propuesta de intervención arquitectónica de la Casa Hacienda de Pillcomarca en la Parroquia Cojitambo con cambio de uso, preservando y cuidando su valor patrimonial.

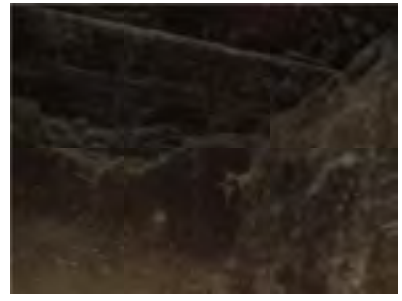
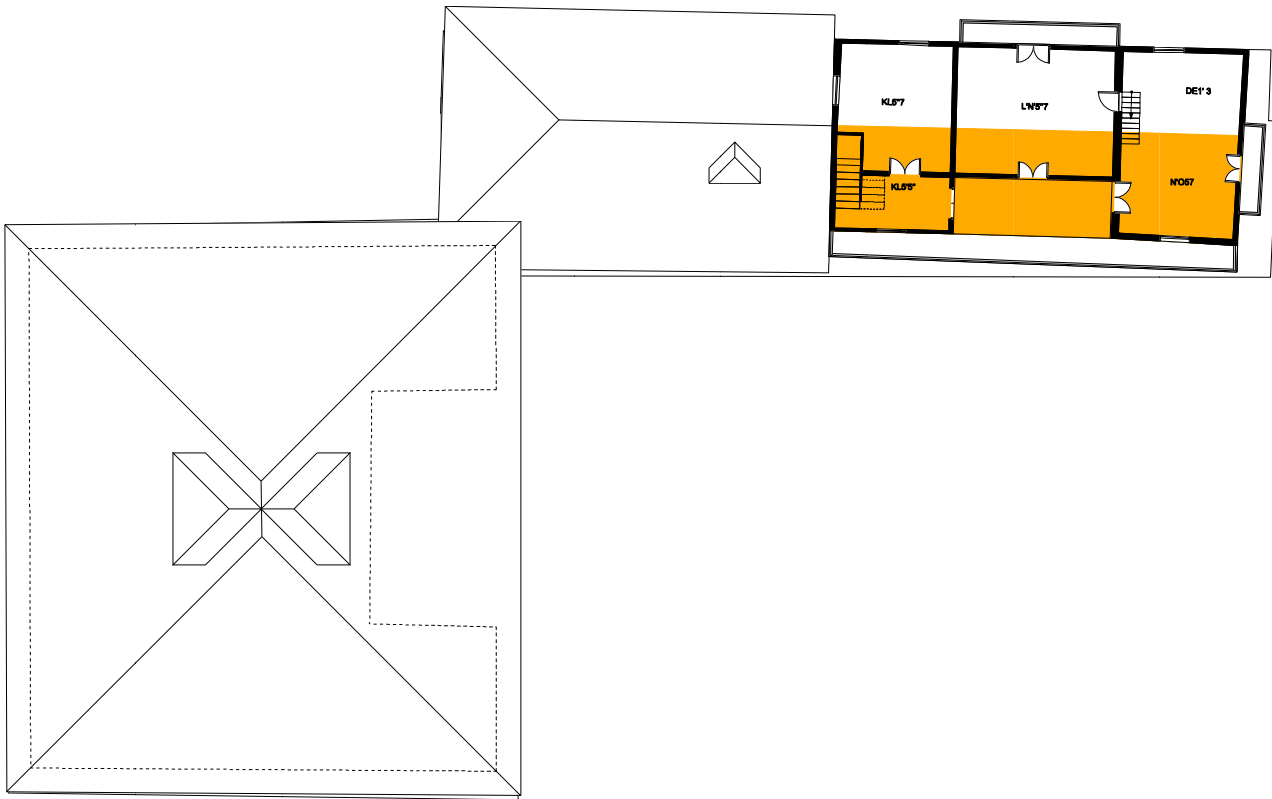
Fecha: Mayo/2012 Ficha Nº: P-022

ELEMENTO	COMPONENTE	FICHA DE ESTUDIO PATOLOGICO
Pisos.	Estructura	
Manchas de hollín.		
OBSERVACIONES:		
<p>Materiales Afectados: madera de vigas y tablas de entrepiso.</p> <p>Descripción: La madera de vigas y tablas de entrepiso presentan ennegrecimientos por acumulación del hollín que se produce en la cocina cercana.</p> <p>Posibles causas: Acumulación de hollín, inadecuada expulsión del humo de la cocina, falta de mantenimiento.</p>

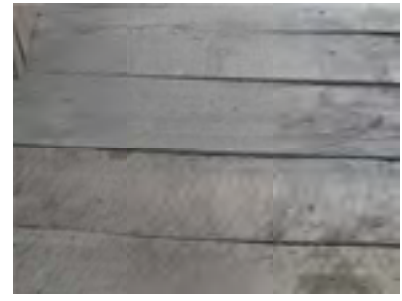
ELEMENTO	COMPONENTE	FICHA DE ESTUDIO PATOLOGICO
Pisos.	Revestimiento	
Alabeo de piezas de madera		
OBSERVACIONES:		
<p>Materiales Afectados: madera tablas de piso.</p> <p>Descripción: Las tablas de piso presentan alabeos que quitan uniformidad a la superficie de circulación.</p> <p>Posibles causas: Acción de agentes climáticos, calidad del material, estructura insuficiente, falta de mantenimiento.</p>

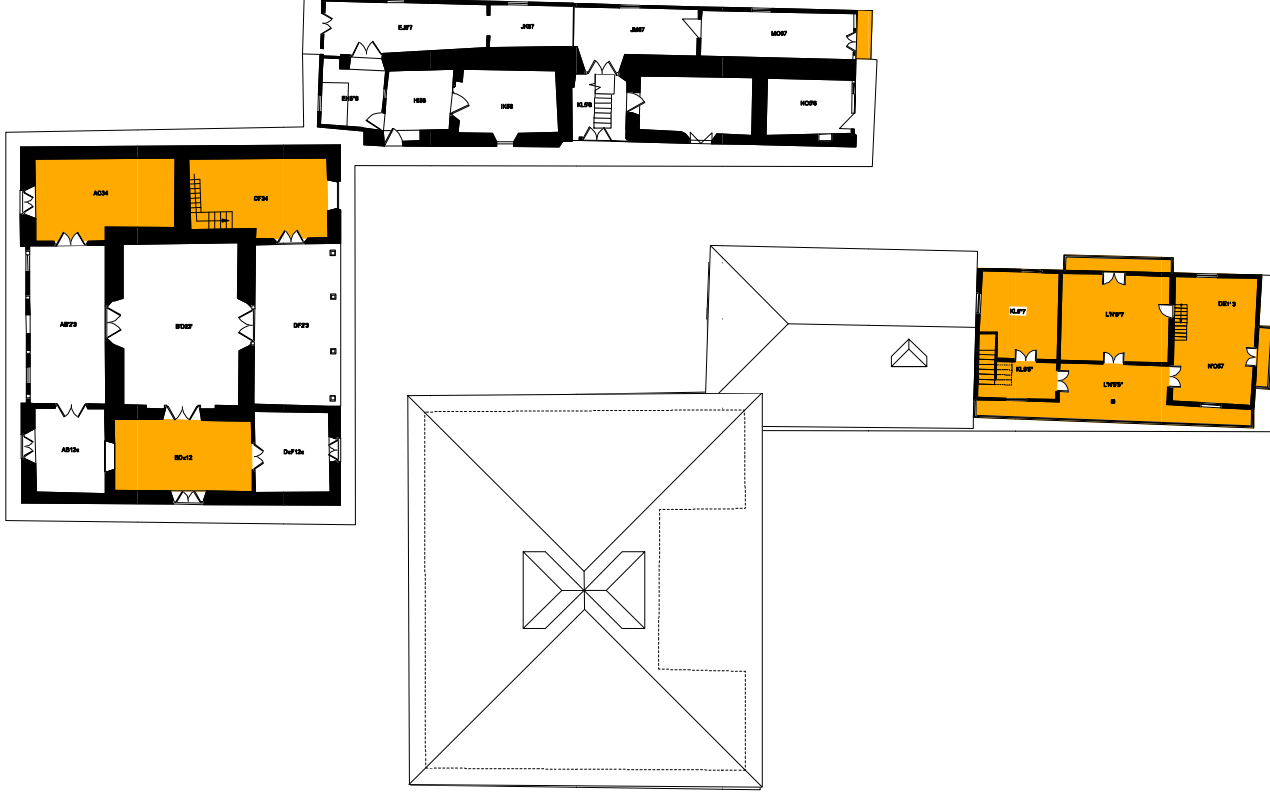
Fecha: Mayo/2012 Ficha Nº: P-023

ELEMENTO	COMPONENTE	FICHA DE ESTUDIO PATOLOGICO
Pisos.	Revestimiento	
Desgaste de revestimiento del piso.		
OBSERVACIONES:		
<p>Materiales Afectados: ladrillo de piso.</p> <p>Descripción: Todos los ladrillos que constituyen el revestimiento de los pisos de los portales y salón principal del bloque 1 del conjunto presentan trizaduras que quitan uniformidad a la superficie de circulación.</p> <p>Posibles causas: Uso, edad de la edificación, falla de la compactación del suelo, calidad del material, falta de mantenimiento.</p>

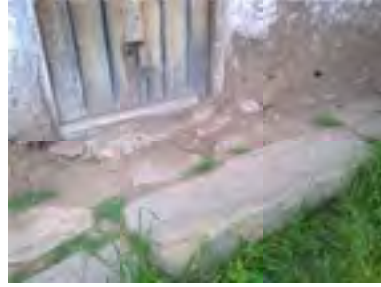
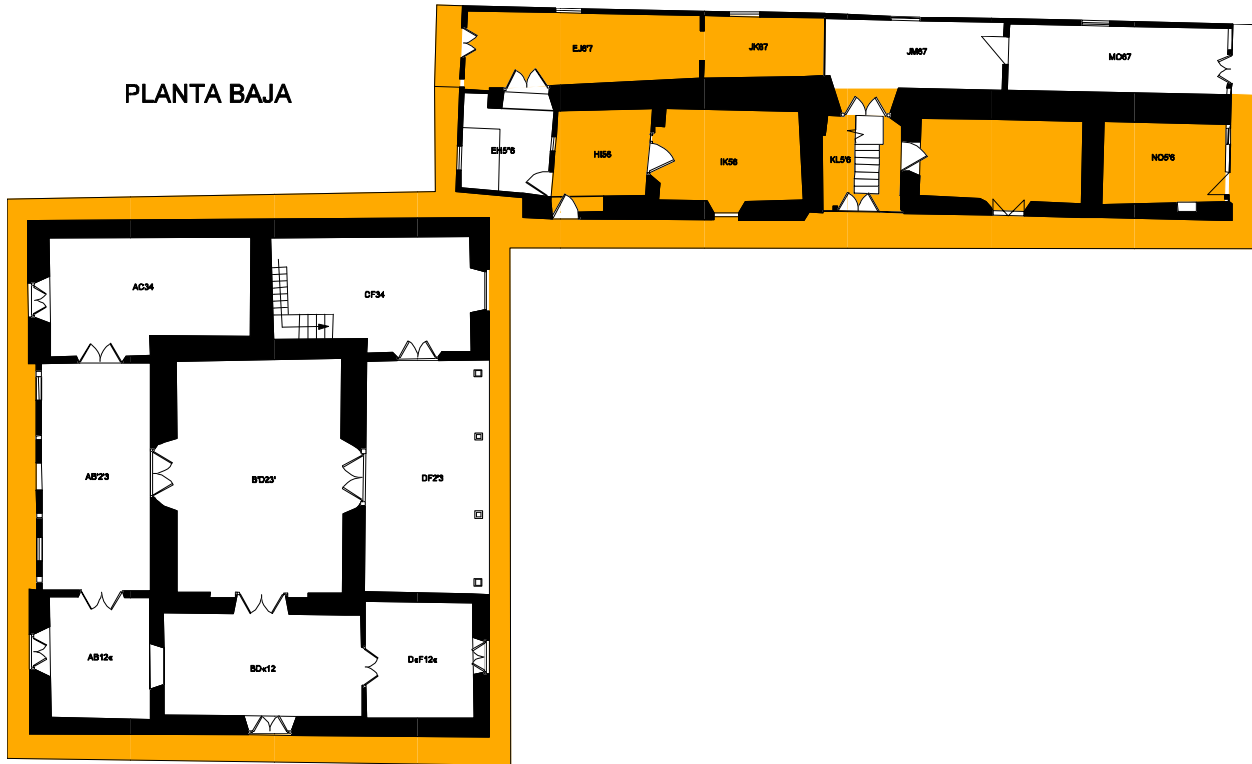
<p>Fecha: Mayo/2012</p> <p>Ficha Nº: P-025</p>

ELEMENTO	COMPONENTE	FICHA DE ESTUDIO PATOLOGICO
Pisos.	Revestimiento	
Ausencia de acabado de piso.

OBSERVACIONES:		
<p>Materiales Afectados: piedra, adobe, bahareque.</p> <p>Descripción: La superficie de circulación de las aceras carece de revestimiento lo que deja expuesto la piedra de su estructura, misma que demuestra desgaste de las superficies. Además las paredes exteriores a las que se unen las aceras presentan mayor desgaste de sus materiales de revestimiento.</p> <p>Posibles causas: Uso, falta de recursos, falta de mantenimiento.</p>		
UBICACIÓN:		
<p>PLANTA BAJA</p>

La piedra andesita al ser uno de los elementos predominantes en la parte exterior de la hacienda, se propone recuperarla, retirando el material para luego ubicarlo en veredas, portales y en algunos espacios interiores.

Para esto se plantea remover 20cm de profundidad para colocar un material de relleno y compactar, luego se coloca una capa de arena en la superficie y finalmente colocar la piedra andesita y rellenar las juntas con arena fina.

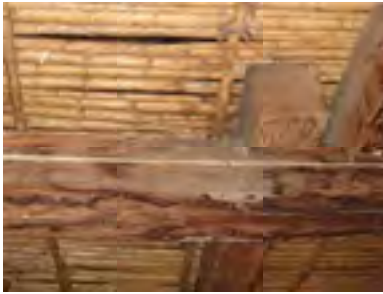
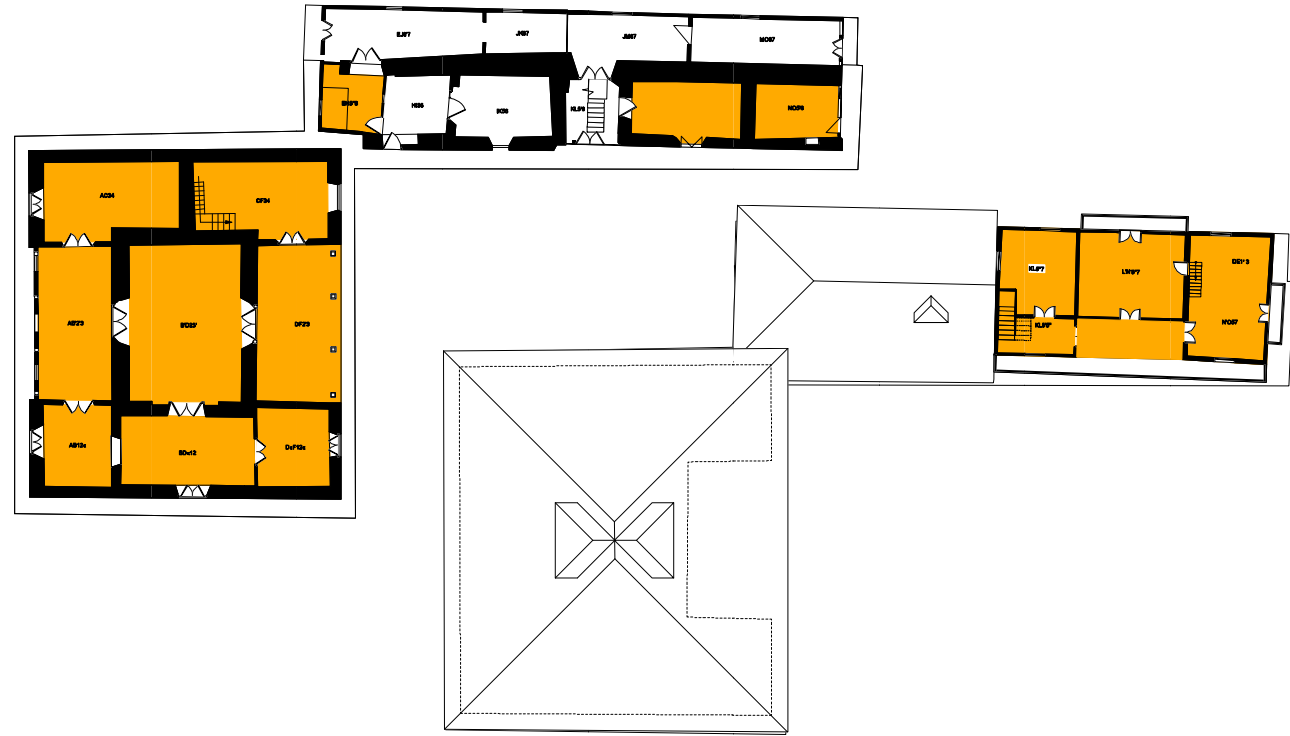
Fecha: Mayo/2012 Ficha N°: P-026

ELEMENTO	COMPONENTE	FICHA DE ESTUDIO PATOLOGICO
Cielorrasos.	Estructura	FICHA DE ESTUDIO PATOLOGICO
Manchas de humedad.

OBSERVACIONES:		
Materiales Afectados: madera, carrizo, cabuya. Descripción: La superficie de vigas, enchacledos y cabuyas de amarre presentan coloraciones marrones de diferente intensidad. Posibles causas: Goteras, falta de mantenimiento.		
UBICACIÓN:

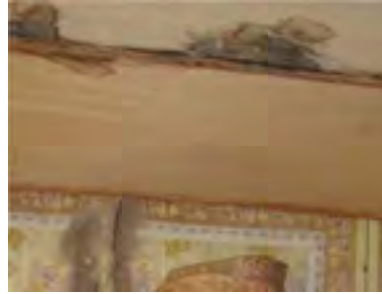
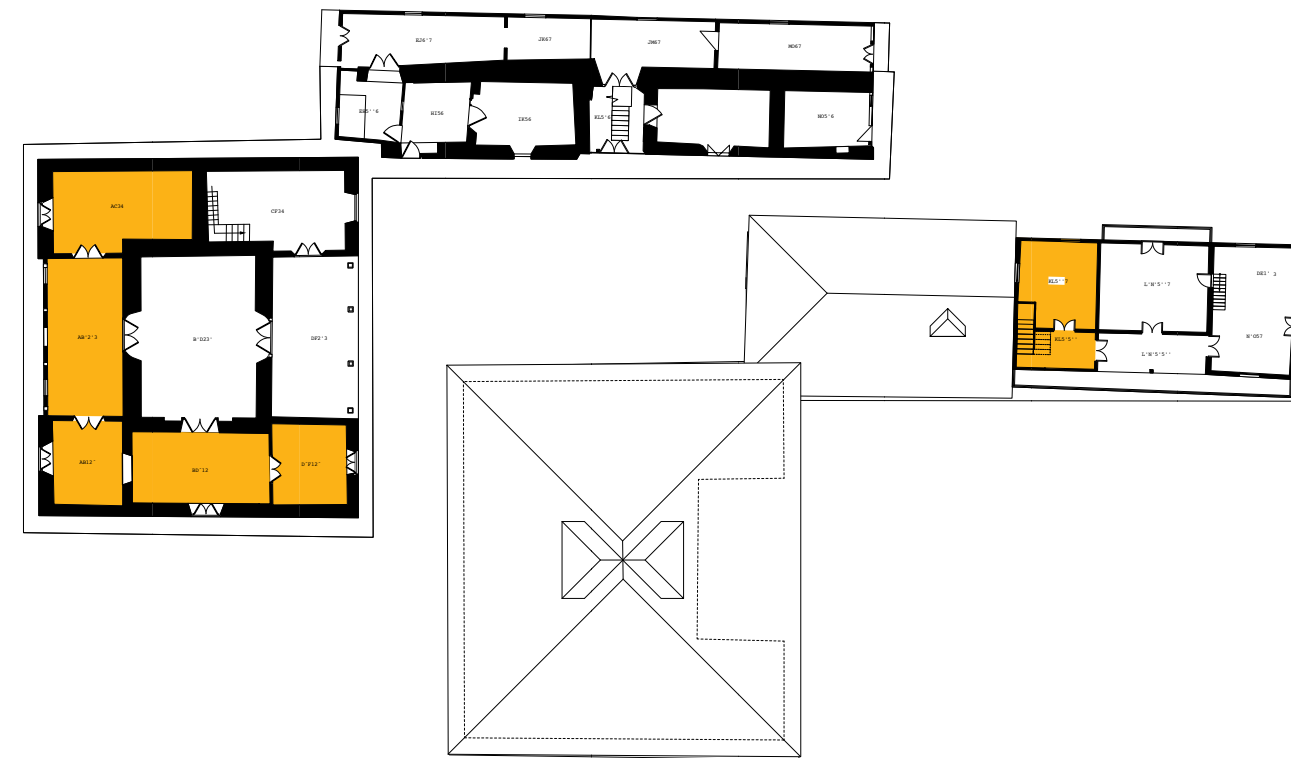
Fecha: Mayo/2012 Ficha N°: P-029

ELEMENTO	COMPONENTE	FICHA DE ESTUDIO PATOLOGICO
Cielorrasos.	Revestimiento	FICHA DE ESTUDIO PATOLOGICO
Presencia de humedades

OBSERVACIONES:		
Materiales Afectados: vigas, madera contrachapada. Descripción: Presencia de manchas marrones en la superficie del revestimiento de cielorraso. Posibles causas: Goteras, falta de mantenimiento.		
UBICACIÓN:

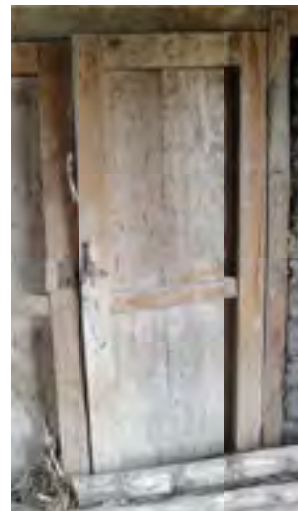
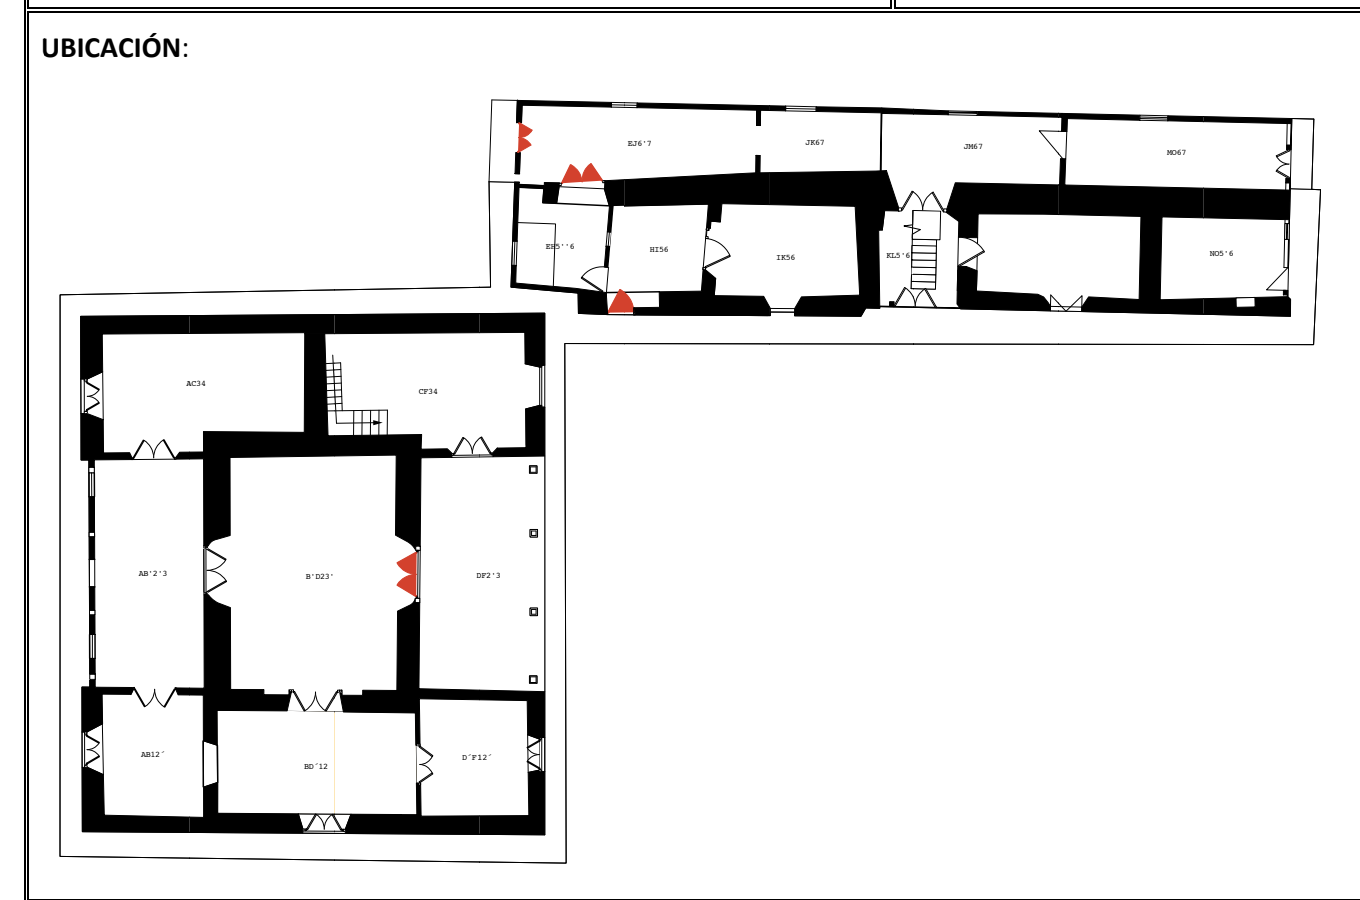
ELEMENTO	COMPONENTE	FICHA DE ESTUDIO PATOLOGICO
Puertas.	Hojas.	
Desplomes.

OBSERVACIONES:		
<p>Materiales Afectados: madera, agarraderas.</p> <p>Descripción: Las hojas de algunas puertas no encajan en los marcos correspondientes, no cierran correctamente</p> <p>Posibles causas: Uso, calidad de la madera, movimientos del marco, falta de mantenimiento.</p>

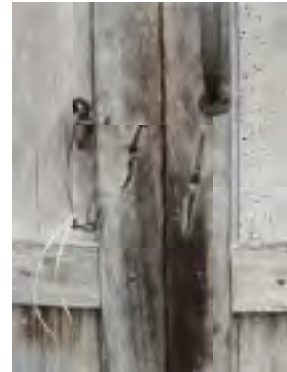
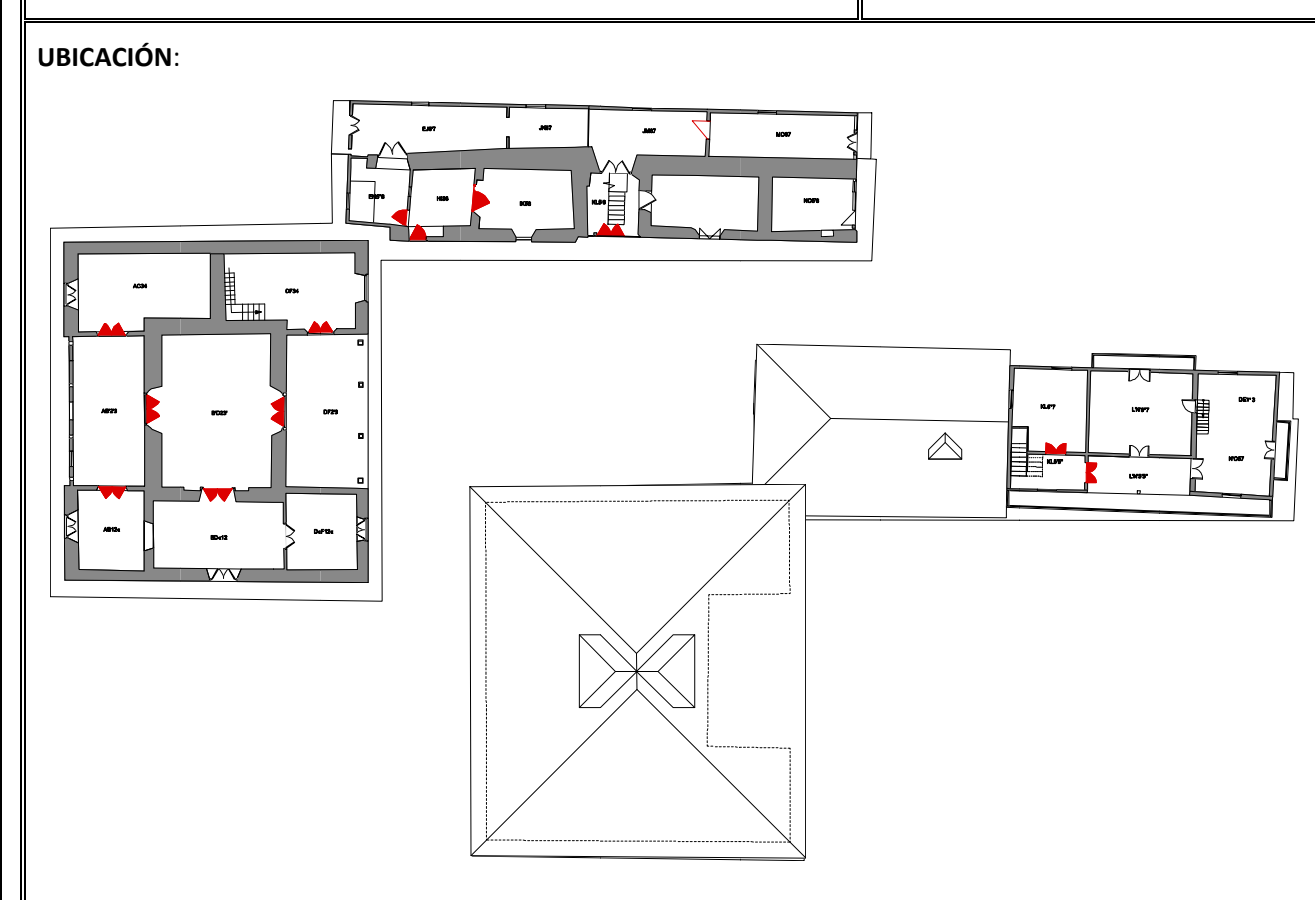
ELEMENTO	COMPONENTE	FICHA DE ESTUDIO PATOLOGICO
Puertas.	Hojas.	
Contaminación y suciedad.

OBSERVACIONES:		
<p>Materiales Afectados: madera, agarraderas.</p> <p>Descripción: Las hojas de algunas puertas presentan alteración de la superficie por la acumulación de suciedad y grasas.</p> <p>Posibles causas: Uso, falta de mantenimiento.</p>

- Las puertas que poseen sobrepinturas deberán igualmente ser liberadas de las capas pictóricas. El tratamiento para estos casos, será el recomendado para esmaltes que consiste en un gel de amoníaco, que existe en el comercio con el nombre de "removedor".

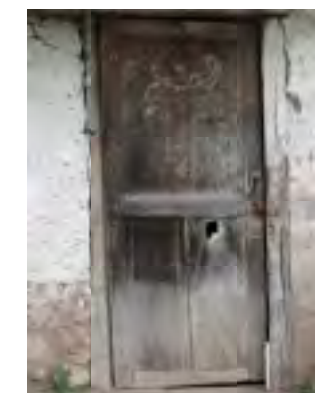
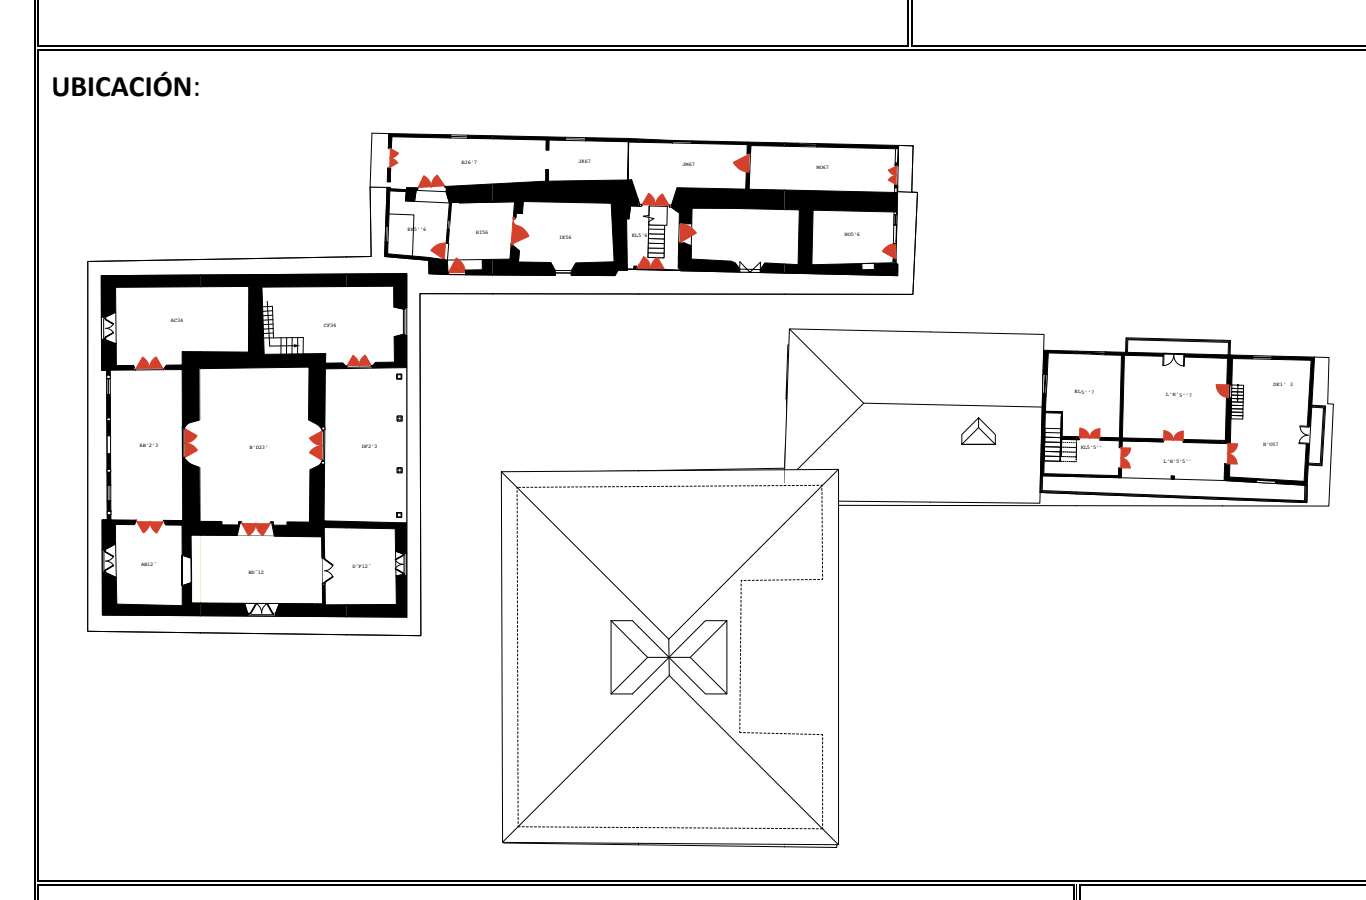
ELEMENTO	COMPONENTE	FICHA DE ESTUDIO PATOLOGICO
Puertas.	Hojas.	
Falta de protección de elementos de madera.

OBSERVACIONES:		
<p>Materiales Afectados: madera.</p> <p>Descripción: Las puertas de los vanos exteriores muestran alteraciones de color en la superficie, coloraciones que van desde el negro hasta el blanco que no permiten apreciar el color propio de los elementos de madera que constituyen la superficie de las hojas.</p> <p>Posibles causas: Uso, ausencia de capa protectora, acción de agentes climáticos, falta de mantenimiento.</p>

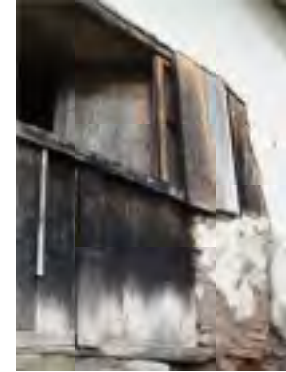
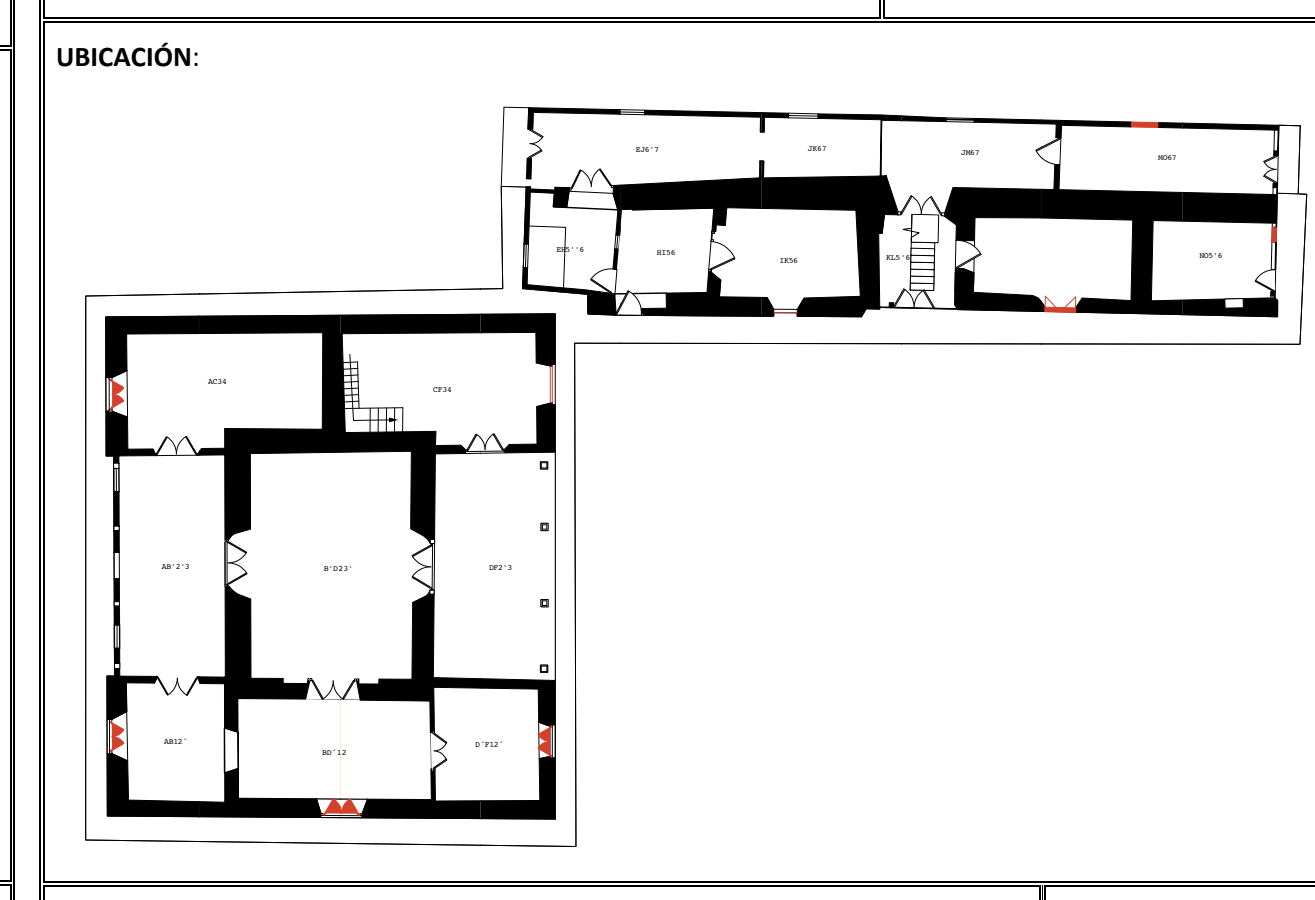
ELEMENTO	COMPONENTE	FICHA DE ESTUDIO PATOLOGICO
Ventanas y Contraventanas.	Hojas.	
Falta de protección de elementos de madera.

OBSERVACIONES:		
<p>Materiales Afectados: madera.</p> <p>Descripción: Las ventanas y contraventanas de los vanos exteriores muestran alteraciones de color en la superficie, coloraciones que van desde el negro hasta el blanco que no permiten apreciar el color propio de los elementos de madera que constituyen la superficie de las hojas.</p> <p>Posibles causas: Uso, ausencia de capa protectora, acción de agentes climáticos, falta de mantenimiento.</p>

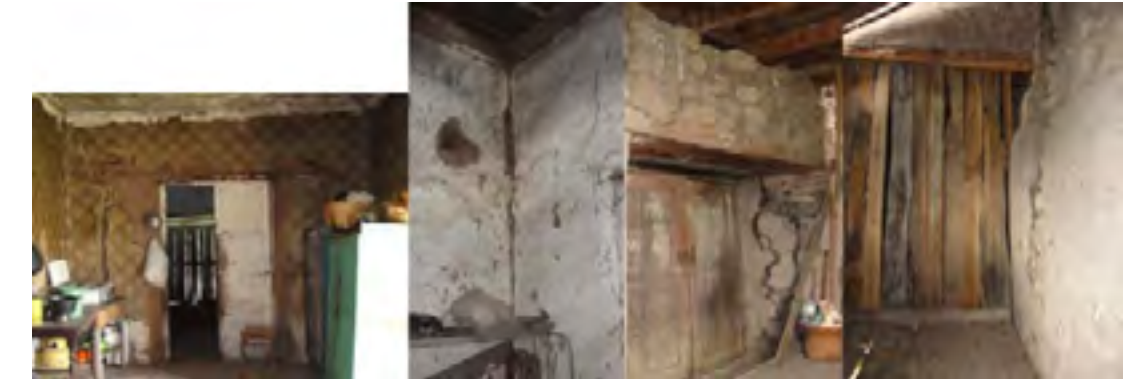
Los dinteles de los vanos de puertas y ventanas son armados con vigas de madera cuya sección varía entre los 8 y 14 cm de altura y asentados en aproximadamente 60 cm a cada lado del vano, sin embargo en algunos vanos están presentes grietas inclinadas, que bien pueden responder al asentamiento de los cimientos y por ende la falla se presenta donde existe cambio de material.
