SISTEMAZIONI IDRAULICO-FORESTALI NEL TERRITORIO DELLA RISERVA NATURALE REGIONALE VALLE BOVA

Comune di Erba (CO)

Allegato 2: RELAZIONE GEOLOGICA

<p>AGOSTO 2012</p>

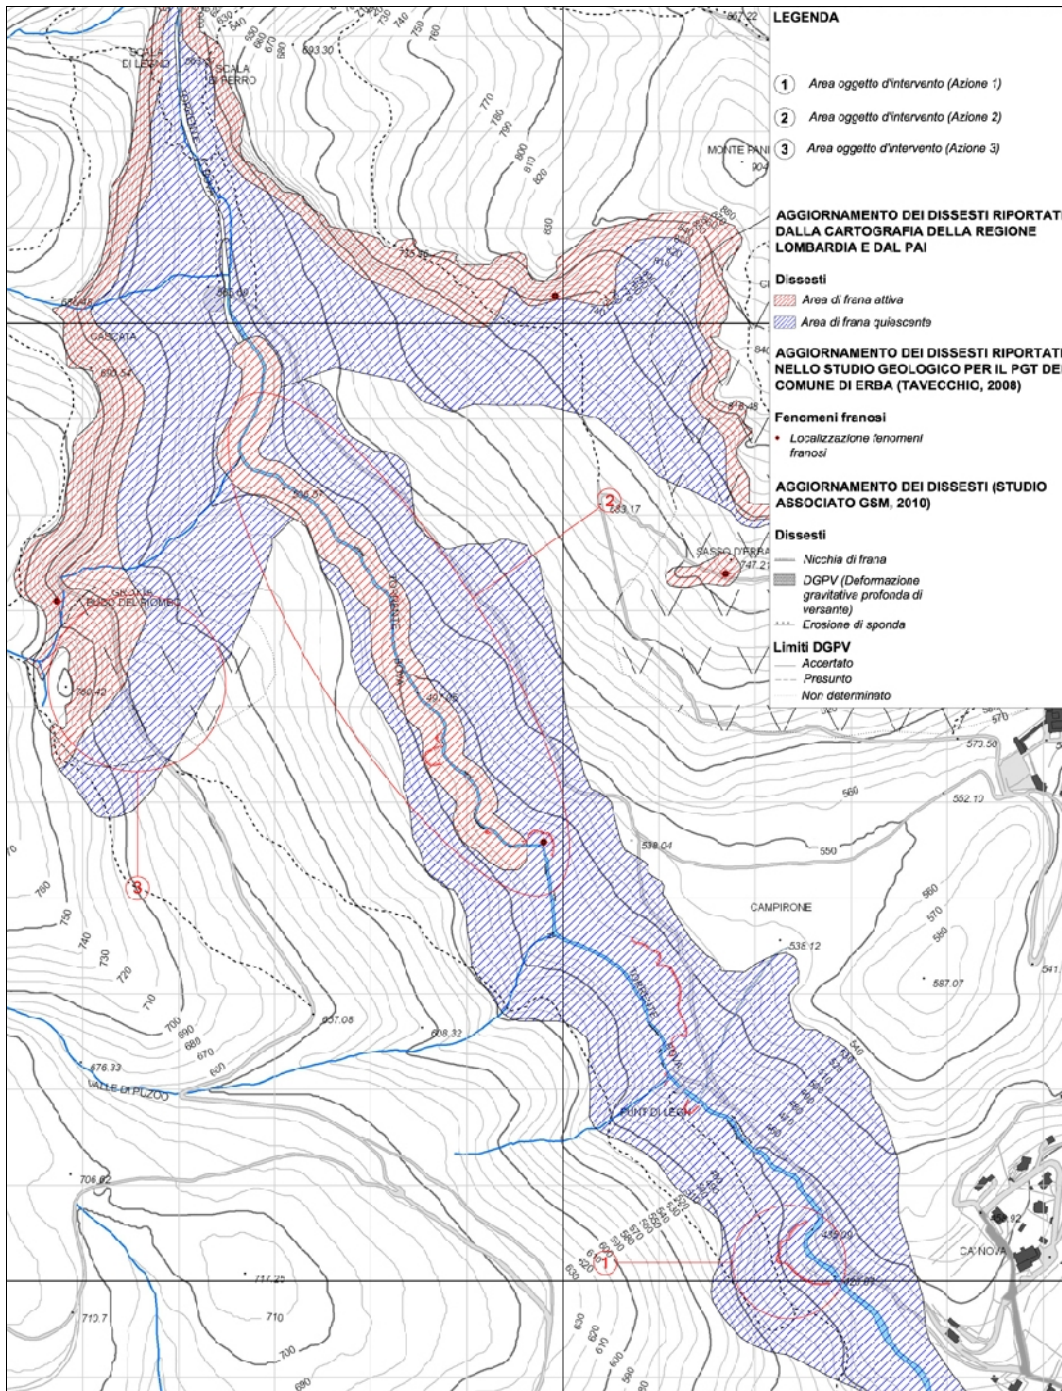
Fig. 2: carta dei dissesti; sono indicate le aree oggetto degli interventi proposti.

La dinamica di versante è legata sia alle condizioni idrogeologiche che alla copertura vegetale dell'area. I fenomeni in atto possono essere rappresentati da: colate (concentrate in *debris flow* e non) di depositi quadernari, scivolamenti di depositi quadernari e substrato, crolli/ribaltamenti di blocchi provenienti dalle pareti, deformazioni gravitative profonde di versante (DGPV). I dati riguardanti i fenomeni esistenti (attivi, quiescenti e relitti) sono riportati dalla cartografia della Regione Lombardia (www.cartografia.regione.lombardia.it/geoportale) dal PGT del Comune di Erba (Tavecchio, 2008), dal PTCP della Provincia di Como (2006) e dal P.A.I. (fig. 2).
