**CARACTERIZACION DE LOS FLUJOS
DE LODO Y ESCOMBROS
QUE AFECTARON LA CABECERA
MUNICIPAL
DE SANTIAGO ATITLAN (Sololá)
EN OCTUBRE DE 2005**

**Gerencia de Riesgo
Secretaría Ejecutiva
Coordinadora Nacional para la Reducción de Desastres
CONRED**

Enero de 2006

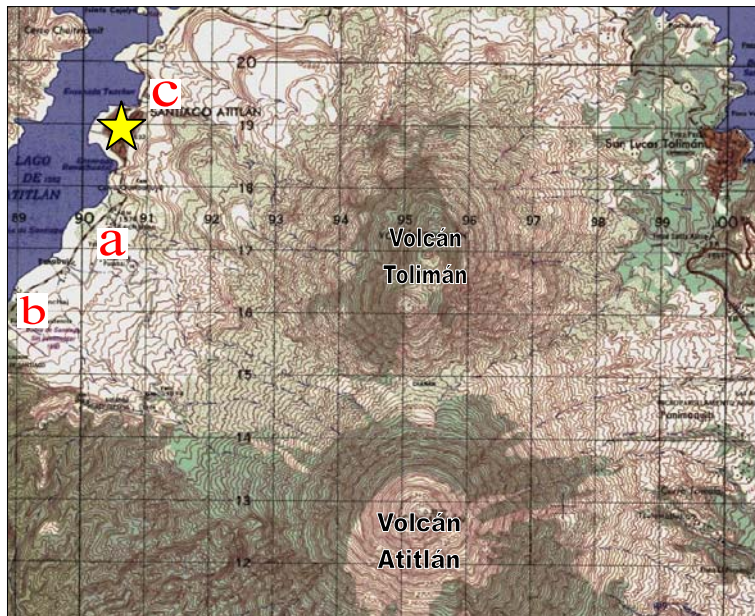
Figura 1. Área sur del Lago de Atitlán, donde se localiza la población de Santiago Atitlán (Estrella amarilla) y las comunidades que fueron afectadas por lahares: **a.** Panabaj; **b.** Tzanchaj; **c.** Pachichaj.
