EXPLOSIÓ QUÍMICA A IQOXE, A TARRAGONA

Informe d'Investigació d'Incident

**Seguretat Industrial i Seguretat Minera,
Generalitat de Catalunya**

Informe núm.: 2020-9184, rev 1

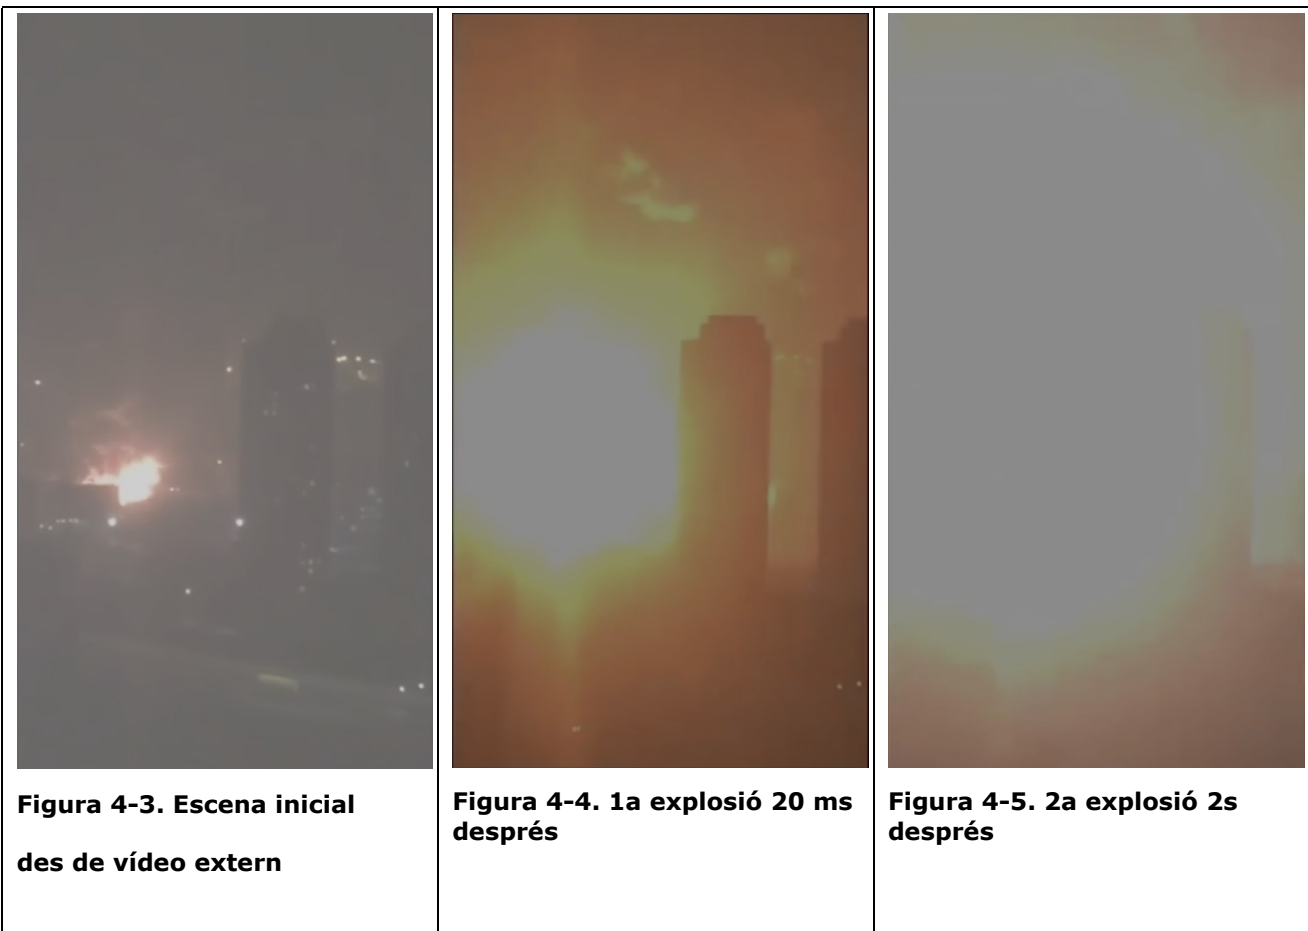
Els vídeos i fotografies de l'accident preses des de fora de la planta indiquen que a les 18.40 es va produir un succés de gran energia. Aquest va ser seguit per un primer llançament ràpid de material en flames a la ubicació de la unitat, incloent-hi una projecció d'elements incendiàries. I aquest va ser seguit (uns 2 segons més tard) per un llançament més gran de material en flames formant una bola de foc per sobre de la planta que va durar més de 10 s.

No és possible esbrinar en el curt vídeo si es tracta de moments separats de pèrdua de contenció o de tres etapes de la fallada del reactor. A part del reactor R3131, cap vas no va mostrar signes d'una explosió.

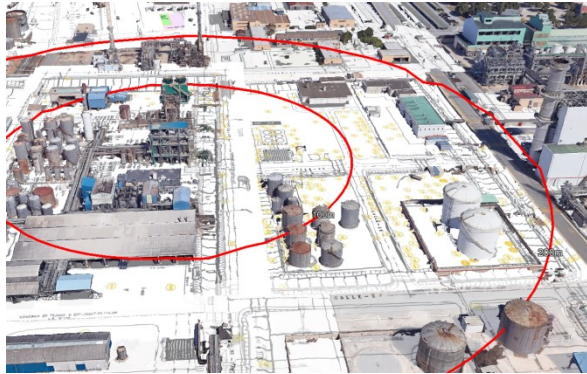
Figura 4-6. Zona 0 i 1 a la planta d'IQOXE

Danys causats per metralla i fragments projectats

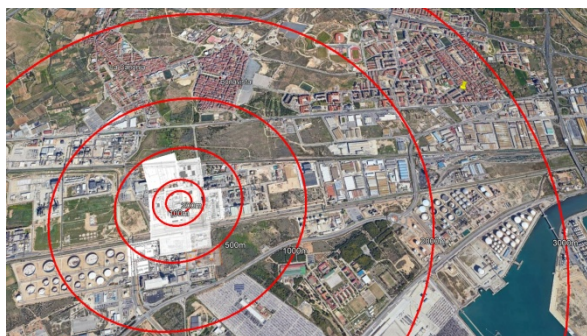
Figura 4-8. Zones 3-5 que cobreixen la localització de metralla a Torreforta

La metralla projectada a més distància pertany a la secció inferior del reactor R3131 i va recórrer uns 2,5 km.

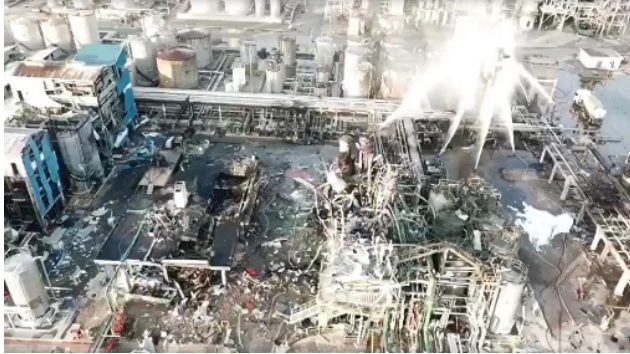
Figura 3-5. Captura de vídeo que mostra la U3100 destrossada i instal·lacions circumdants

L'ona expansiva va "arrancar" els dos nivells superiors de la U3100.

A més, va destruir parcialment la sala de control, a 25 m de la U3100.

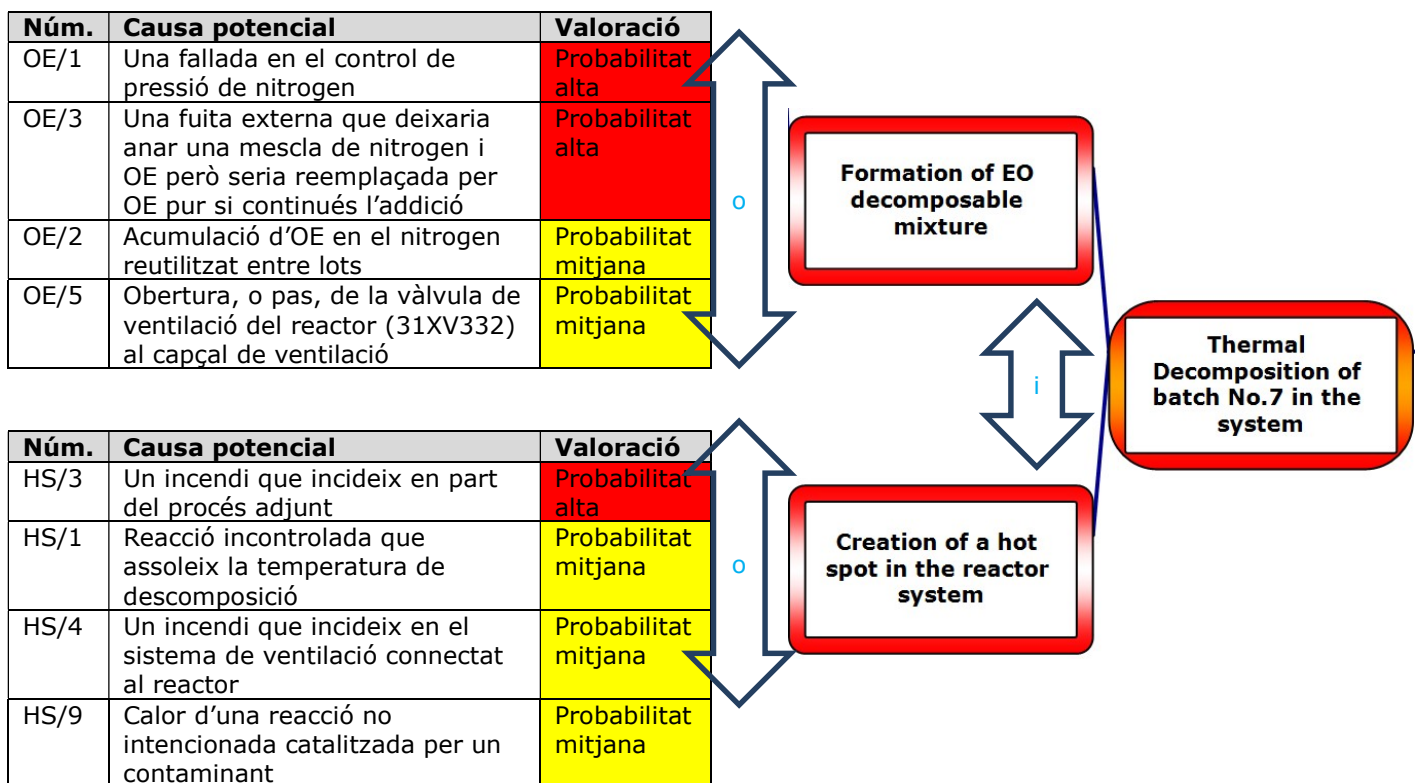
Figura 4-21 Resum d'hipòtesis

La Figura 4-21 resumeix les diferents combinacions de causes conduents als dos requisits per a la descomposició: una font de calor i la formació d'una mescla descomponible al reactor. En aquest resum, s'han omès causes possibles quan es consideren baixes les probabilitats en aquest accident en particular.

Certes causes de les dues branques poden tenir un origen comú. Per exemple, és probable que una fuga d'OE s'encengui i proporcioni la font de calor, a més de proporcionar un mecanisme per a l'acumulació de la mescla de gas al reactor.

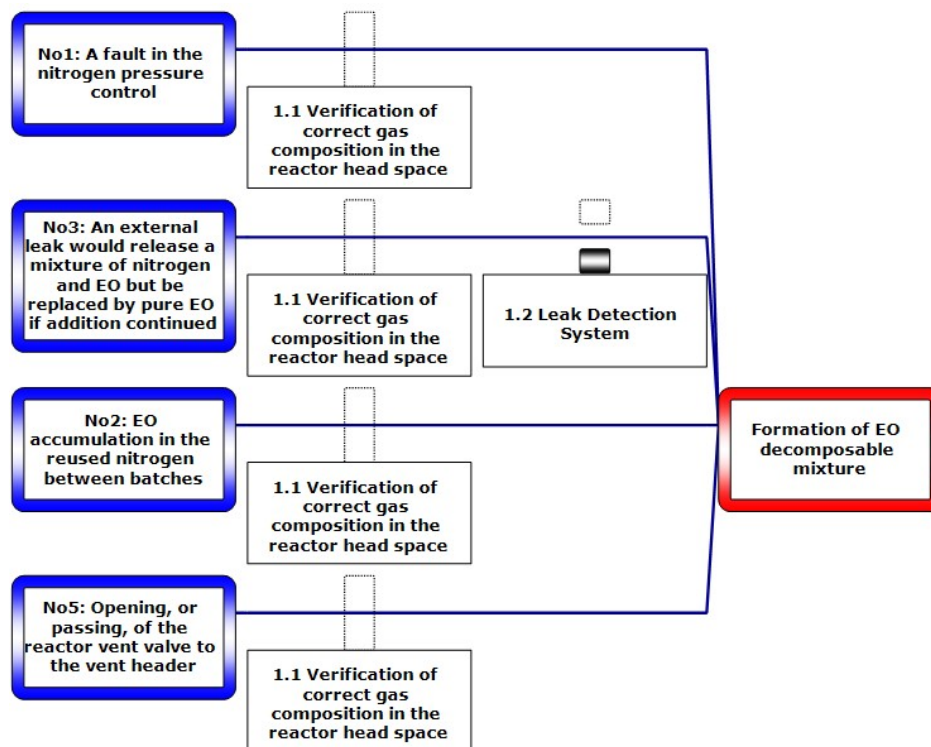
Barrera 1.1 "Verificació de la composició correcta del gas a l'espai de cap del reactor"

Anàlisi de la barrera	
Intenció de la barrera	Mesurar la concentració d'OE a l'espai de cap del reactor. Si la concentració excedeix un nivell de seguretat definit, activar una alarma per avisar els operadors, aturar automàticament la bomba d'alimentació d'OE i tancar les vàlvules d'alimentació d'OE.
Comportament real de la barrera	Barrera inexistent No es mesura la concentració d'OE a l'espai de cap del reactor. Tanmateix, per assegurar la correcta composició del gas, el sistema es pressuritzava amb nitrogen abans del subministrament d'OE i el sistema controlava contínuament la pressió parcial de l'OE amb un algoritme. Actualment, no és una pràctica estàndard en el disseny de reactors d'etoxilació proporcionar un analitzador de gas a l'espai del cap. Hi hauria una sèrie de dificultats pràctiques per proporcionar aquesta anàlisi, incloent-hi l'impacte de la contaminació del polímer en l'analitzador. No hi haurà més anàlisis sobre aquesta barrera, excepte per recomanar que IQOXE es posi en contacte amb altres operadors d'etoxilació per revisar els desenvolupaments en aquest àmbit i adoptar nova tecnologia, si escau. (Recomanació 7)

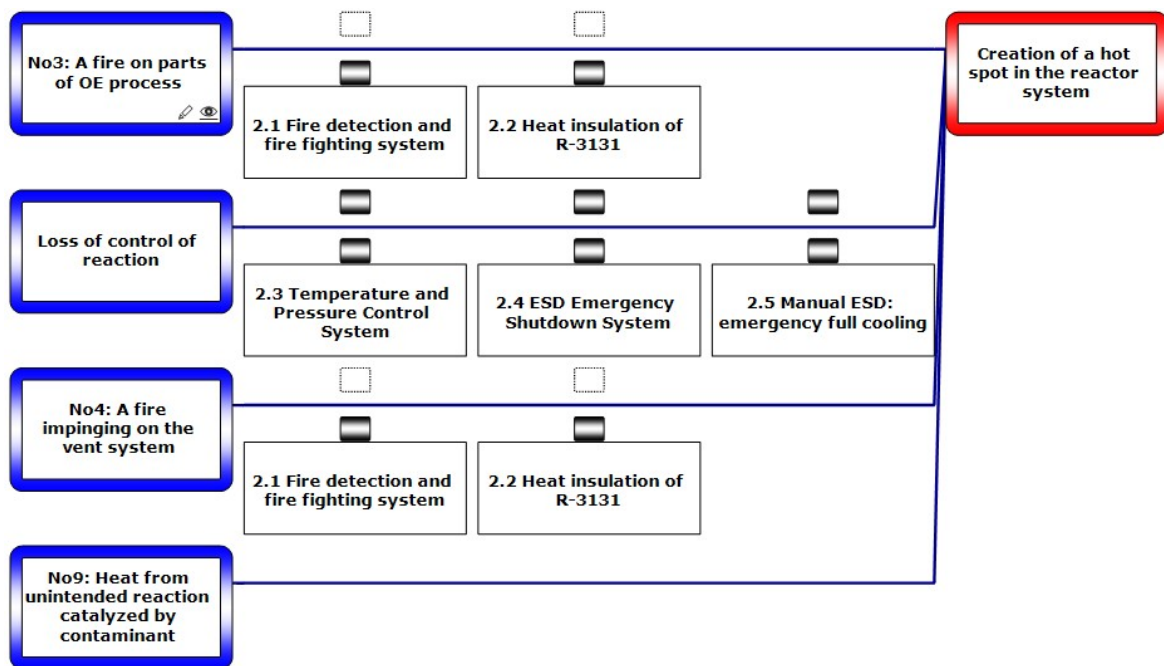
Barrera 2.1 "Sistema de detecció i extinció d'incendis"

Anàlisi de la barrera	
Intenció de la barrera	Detectar l'aparició de foc, incloent-hi petits incendis que produeixen bàsicament fum. Un cop activat, s'inicia una alarma per avisar els operadors i iniciar els procediments d'emergència. En confirmar-se el foc detectat, s'inicien automàticament els mitjans d'extinció (per exemple, bombes contra incendis i ruixadors d'aigua).
Comportament real de la barrera	Barrera inadequada Segons les fotografies i els documents de disseny aportats, la unitat U-3100 disposava d'un sistema de ruixadors situat al voltant del reactor R-3131 dissenyat per refredar la superfície del reactor en cas d'impacte de foc. El sistema de ruixadors s'estén també al vas posttractament. Els ruixadors s'activen mitjançant bulbs sensibles a la calor muntats als capçals del ruixador. Els sistemes de detecció i extinció d'incendis s'han dissenyat i instal·lat d'acord amb la normativa espanyola per a naus industrials. L'àrea de procés està classificada per a risc intrínsec amb $C_i = 1,6$ (risc alt) i tipus D segons l'annex I del Reglament de seguretat contra incendis als establiments industrials (Reial decret 2267/2004, de 3 de desembre, pel qual s'aprova el Reglament de seguretat contra incendis als establiments industrials). Per tant, s'han seleccionat com a mesures de protecció un sistema manual d'alarma contra incendis i extintors. No es van seleccionar ni els sistemes de detecció automàtica d'incendis ni sistemes automàtics d'aspersió d'aigua, ja que aquests no són obligatoris a les instal·lacions tipus D i E de la normativa indicada. Si bé s'han instal·lat detectors de fum als edificis de la sala tècnica i de les sales de control, no s'ha pogut comprovar cap detecció addicional d'incendi, calor, flama o fum a l'edifici del procés. Les fotografies mostren alguns monitors d'incendis ubicats al voltant de la unitat U-3100. Se suposa que aquests s'activen manualment.

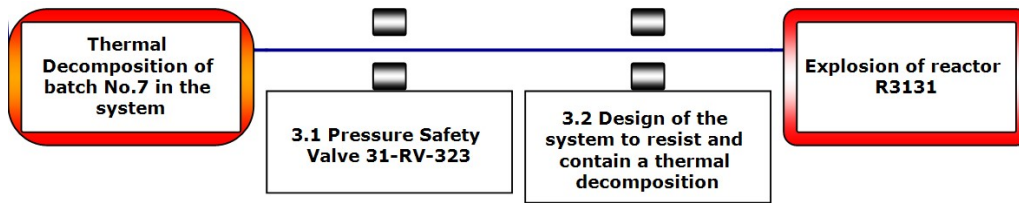
Barrera 3.1 "Vàlvula de seguretat de pressió 31-RV-323"

Anàlisi de la barrera	
Intenció de la barrera	Una vàlvula de seguretat de pressió (PSV) ha de protegir el sistema de ruptures per la sobrepressió generada per les condicions del procés o l'exposició a les càrregues de calor.
Comportament real de la barrera	<p>Barrera inadequada</p> <p>La vàlvula de seguretat de pressió 31-RV-323 (3 polzades) està dissenyada per a un escenari de sobrepressió causat per un incendi que incideixi en el reactor i genera pressió de vapor de metanol al sistema, sense considerar una reacció descontrolada o una descomposició tèrmica. Per a una acumulació de pressió ràpida (25 bar/s per a un 60% d'OE, segons Braithwaite), com en el cas d'una descomposició tèrmica, no podrà alleujar la pressió del sistema.</p> <p>Podria ser el cas que, durant l'accident, s'aixequés la PSV i alliberés gas del sistema durant un cert temps. Un testimoni de la planta d'IQOXE va esmentar un fort soroll durant uns 10-15 segons que sonava com de despressurització, com el d'un alleujament de la PSV.</p> <p>Les proves de funcionament, externes i internes, no es tenen en compte en l'avaluació de barreres, ja que per disseny la PSV es considera inadequada per a la protecció contra una descomposició tèrmica. L'alta taxa d'augment de pressió significa que no seria possible la protecció mitjançant alleujament de pressió. Per tant, no es proporcionen més anàlisis BSCAT per a aquesta barrera.</p>

Anàlisi de les causes			
Descripció específica			Classificació SCAT Referència DNV GL
Causa directa:	El sistema no protegeix de tots els escenaris de descomposició.	27	Integritat inadequada dels equips
Causa o causes bàsiques:	Detalls i temps insuficients per identificar escenaris de descomposició que el reactor no podria contenir.	14,1	Avaluació inadequada de necessitats i riscos
Àrea de millora del sistema de gestió	Identificar i avaluar riscos d'escenaris de descomposició que el reactor no podria contenir. Garantir que els nivells de protecció establerts siguin suficients quan s'exclouï la contenció. (Recomanació 4)	3.8	Anàlisi de riscos de processos
Referències			
PAP_018	Concepte de seguretat		
PAP_043	Guia ACC OE (respecte a la teoria sobre el desenvolupament de la pressió de descomposició tèrmica)		
PAP_005	P15 <i>Pruebas de puesta en marcha y proyecto de instalación U-3100</i> , nov. 2016, inclou certificats de proves.

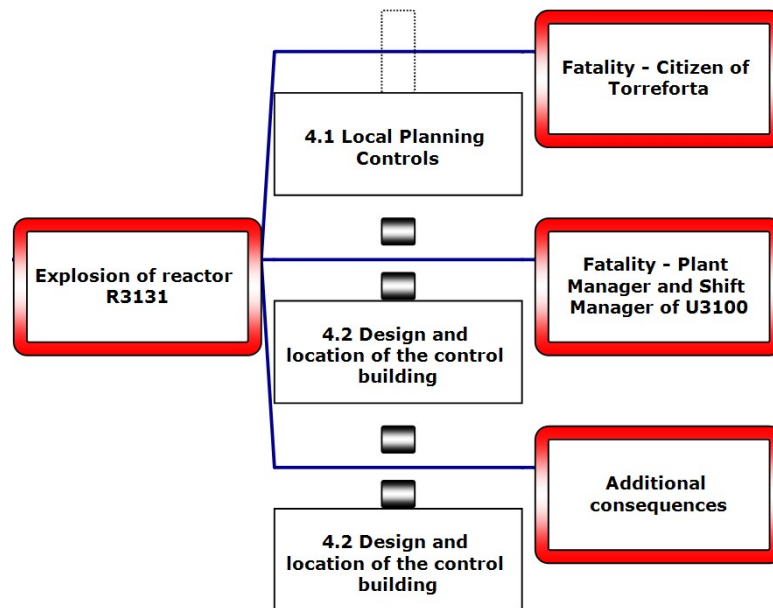
Barrera 4.1 "Controls de planificació local"

Anàlisi de la barrera	
Intenció de la barrera	<p>Garantir que els riscos siguin acceptables per a:</p> <ol style="list-style-type: none"> 1. Noves empreses, residències o edificis públics que es proposi desenvolupar al costat d'instal·lacions de més risc com la U-3100. 2. Noves instal·lacions de risc greu que s'han de desenvolupar al costat d'empreses, residències o edificis públics existents.
Comportament real de la barrera	<p>Barrera inadequada en aquest accident concret, en què les greus conseqüències de la projecció atípica d'un fragment haurien tingut una probabilitat de predicció molt baixa. Podria ser adequada per gestionar els riscos previstos a un nivell normalment acceptable, però aquest aspecte no s'inclouïa en la investigació.</p> <p>Se suposa que els controls d'ordenació de l'ús del territori per part de les autoritats locals es basen models de riscos o conseqüències. La planificació territorial ha d'avaluar l'acceptabilitat del risc a les ubicacions circumdants. Tant l'enfocament basat en risc com en conseqüències inclouen l'avaluació de l'impacte d'explosió on s'identifiquen els perills d'explosió. Els danys relacionats amb explosions poden resultar de sobrepressió, impuls, fragments i metralla. Seguint les pautes i normes internacionals, els nivells de sobrepressió se solen considerar el mesurament més crític, ja que tenen un efecte de 360° i tenen una probabilitat més gran d'impactar en un receptor específic. No s'ha aportat a DNV GL cap informe específic de planificació territorial per al projecte de la unitat 3100, però normalment la planificació territorial es basa en el càlcul del nivell de sobrepressió i no inclou una avaluació específica del risc de metralla, així que no es requereix una definició de mesures de mitigació.</p> <p>Atès el nombre d'explosions d'òxid d'etilè produïdes a la història i la incidència de fragments de metralla, DNV GL recomana que es revisi aquest enfocament per veure si cal adoptar els criteris de risc i mitigació del tipus utilitzat a les plantes de producció que impliquen un risc explosiu almenys en noves instal·lacions. Això requeriria una revisió internacional conjunta entre els fabricants que utilitzen òxid d'etilè i els seus reguladors. (Rec. 8)</p> <p>No es proporcionen més anàlisis BSCAT per a aquesta barrera.</p>

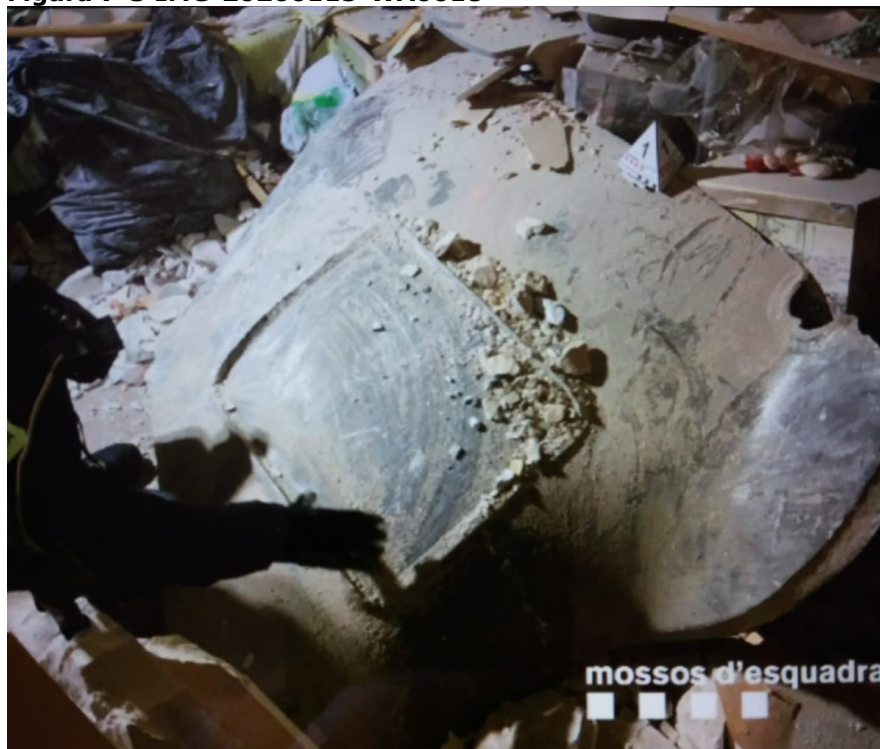
Figura 7-3 IMG-20200115-WA0018

Diversos fragments que semblen estar associats amb el reactor no presenten danys per foc. En són exemples el fragment de paret del reactor que va colpejar a pl. García Lorca, 20 i el que sembla ser el conjunt gran de cap de reactor. Es mostren a la Figura 7-3 i Figura 7-4. El conjunt gran de reactor no sembla tenir cap signe de productes de combustió (sutge negre) a les superfícies interiors.
