AKCE : *Posouzení stávajícího stavu původní části opěrné zdi,*

parc. č. 1/2, k. ú. Dolní Jirčany

STATICKÝ POSUDEK

Místo stavby : *K Junčáku, č. p. 103*
Psáry – Dolní Jirčany
Parc. č. 1/2, k. ú. Dolní Jirčany

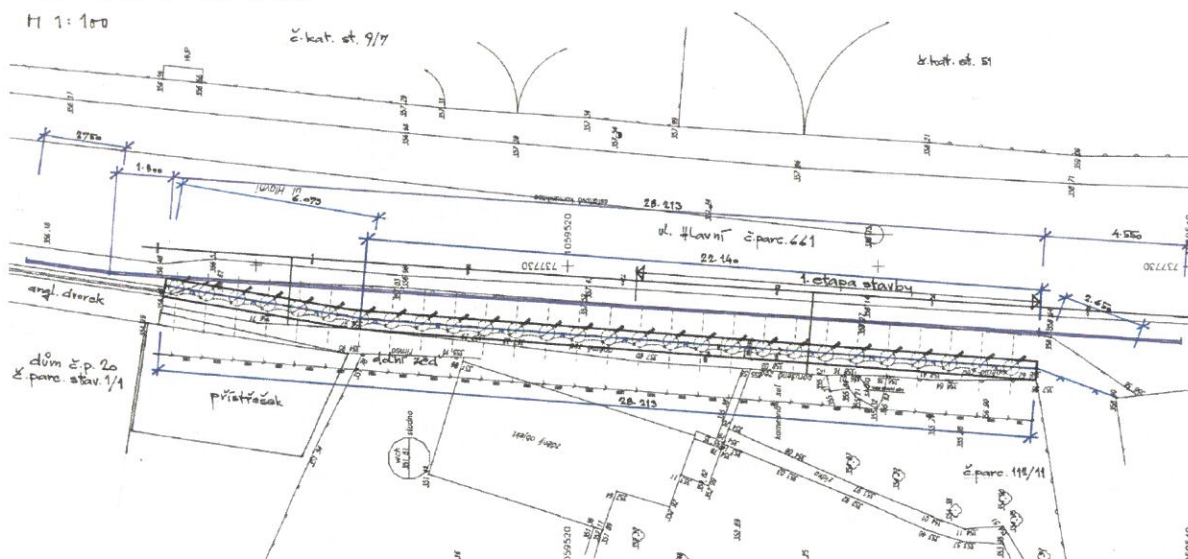
Situace stavby – HW Projekt s.r.o., 2013

Dle výše vypsané projektové dokumentace byla již v minulosti provedena oprava (rekonstrukce) části opěrné zdi, v rozsahu cca 1/2 celkové délky řešené opěrné zdi, viz níže (1. etapa).

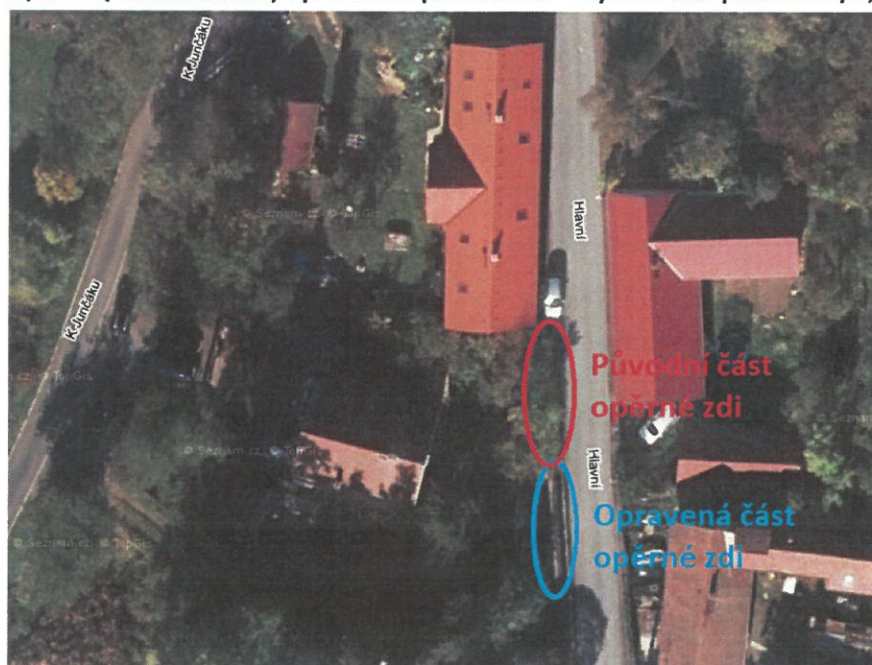
Zakreslení opěrné zdi.

Statický posudek se zabývá stávajícím stavem stále původní části opěrné zdi, u které dosud nebyla oprava (rekonstrukce) opěrné zdi provedena – nyní v části parc. st. 1/1, k. ú. Dolní Jirčany.
