Informe Técnico N° A 6674

Evaluación Técnica:
**FLUJOS DE LODO OCURRIDOS EL 09/01/2015
QUE AFECTARON LOS SECTORES DE
SAN CARLOS Y RAMADILLA**
(Lima / Cañete / San Vicente de Cañete-Lunahuana)

**FLUJOS DE LODO OCURRIDOS EL 09/01/2015
QUE AFECTARON LOS SECTORES DE
SAN CARLOS Y RAMADILLA
(Distritos de Cañete y Lunahuana, provincia Cañete, región Lima)**

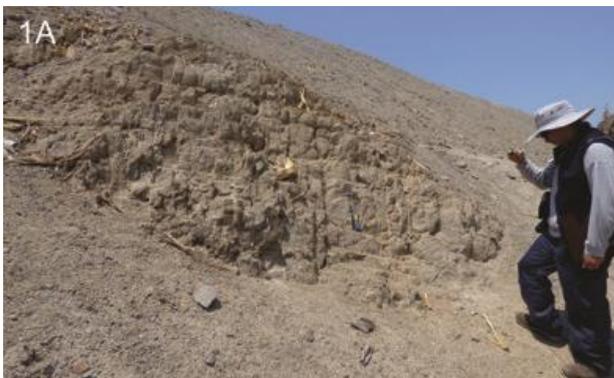
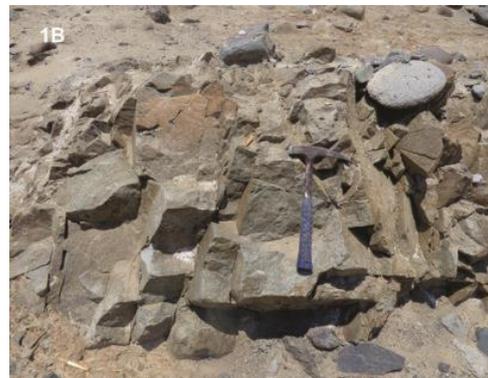
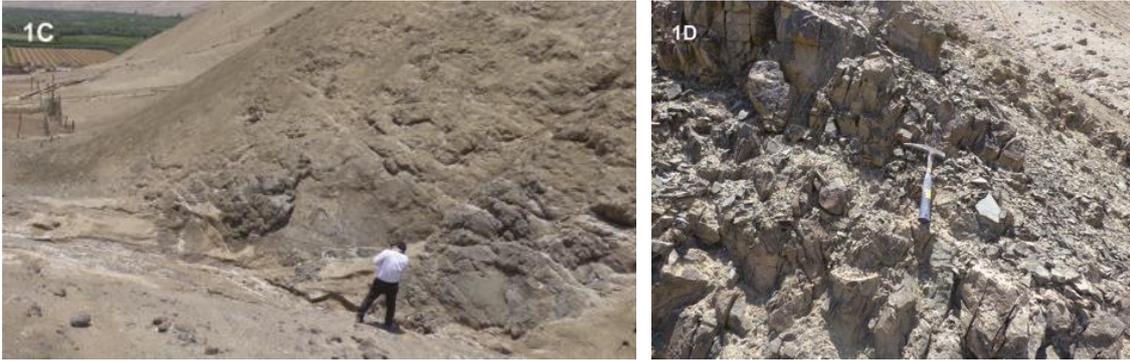
Para ambas zonas, se ha identificado secuencias volcánicas más no la sedimentaria. Se caracteriza por estar conformada por derrames lávicos, de textura afanítica, las rocas son de color gris y gris verdoso, con tonalidades pardo rojizas a amarillento por la meteorización (foto 1A, 1B, 1C y 1D). Son susceptibles a formación de movimientos en masa, como derrumbes y avalanchas de detritos.

Foto 1A, 1Bb, 1C y 1D. Afloramientos de rocas volcánicas.

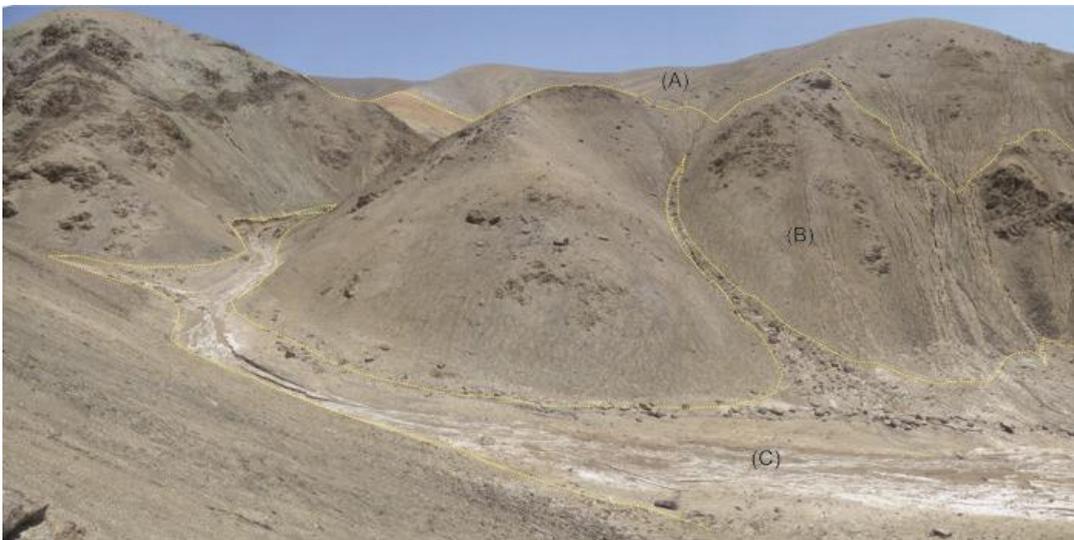
Foto 1. Se aprecia la secuencia de conglomerados (A) que yacen sobre la secuencia volcánica del Grupo Quilmana (B), cortados por los cauces de quebradas, que forman los depósitos proluviales (C).

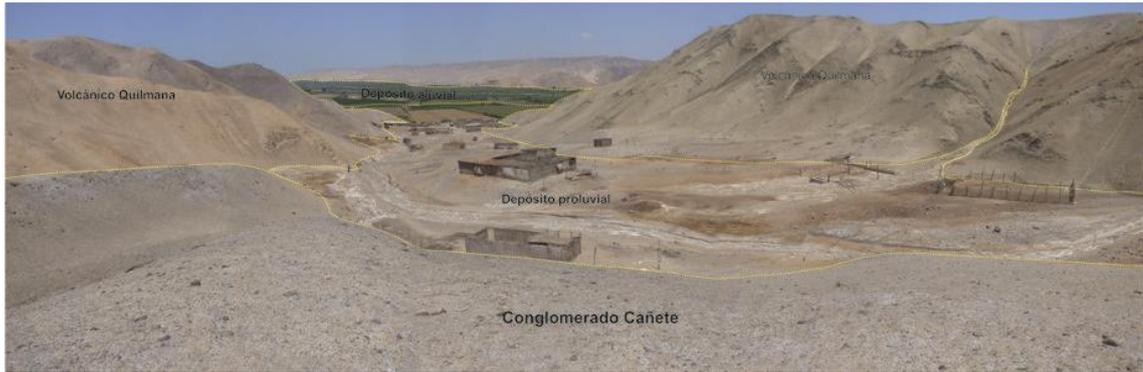
Foto 2. Se diferencian tres unidades, el volcánico del Grupo Quilmana, conglomerados de la Formación Cañete y el depósito proluvial (C).

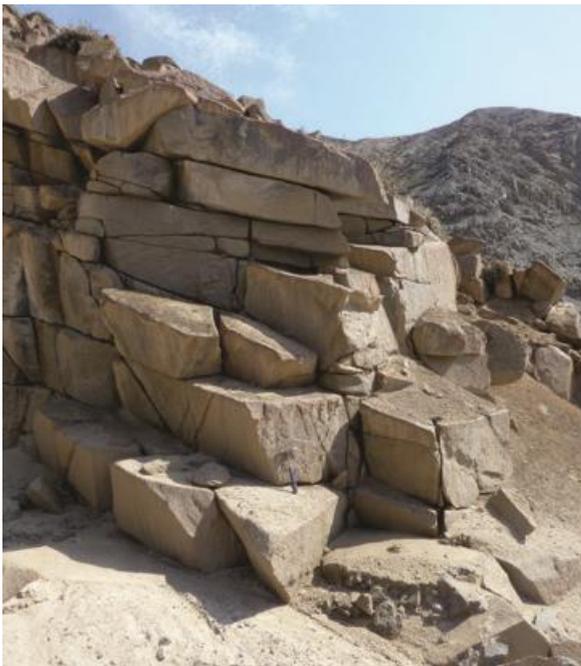
La roca esta medianamente fracturada, el diaclasamiento genera bloques de formas de paralelepípedo (foto 4), con dimensiones menores a 1 m.

Foto 3. Intrusivo con fracturamiento abierto.

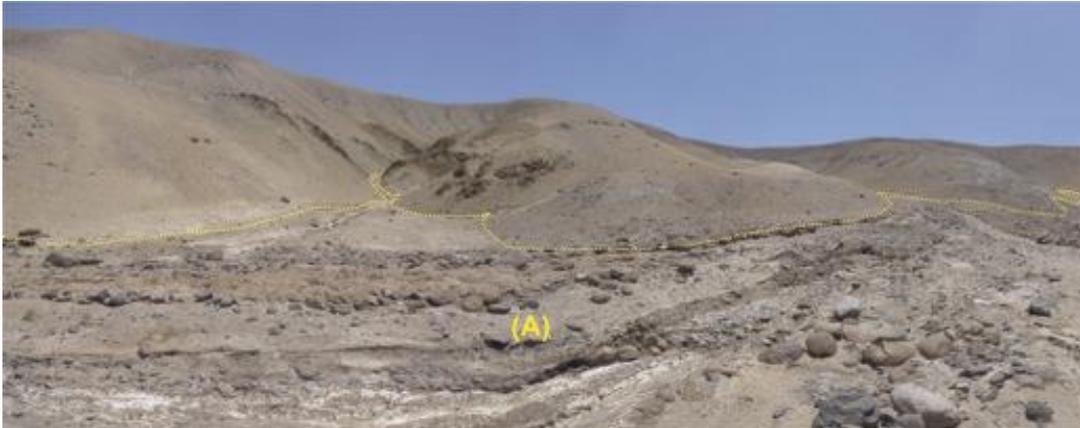
Foto 4. Se aprecia el depósito proluvial, en la quebrada San Carlos, se aprecian fragmentos de roca de formas redondeadas y subredondeadas (A).

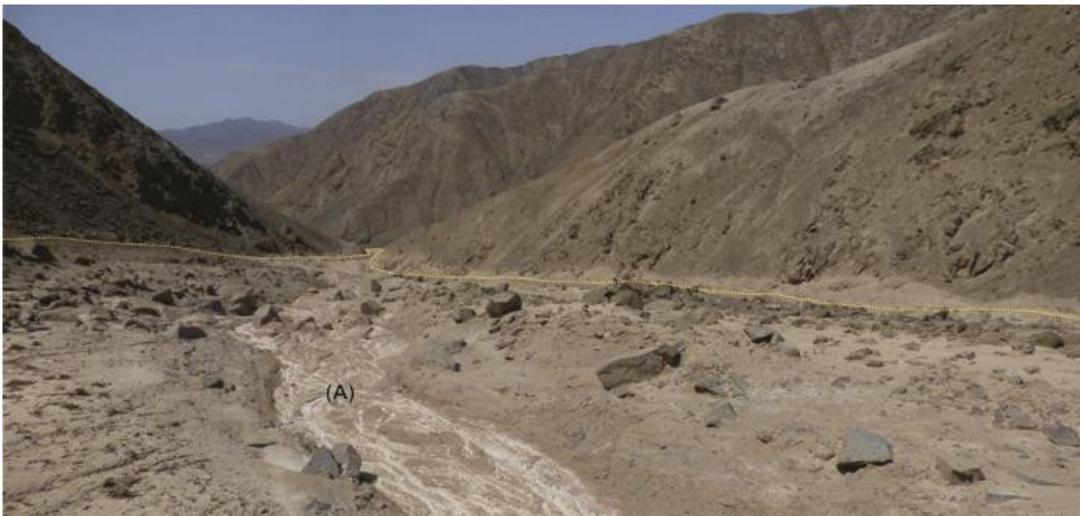
Foto 5. Depósito proluvial, se aprecian bloques de formas angulosas.

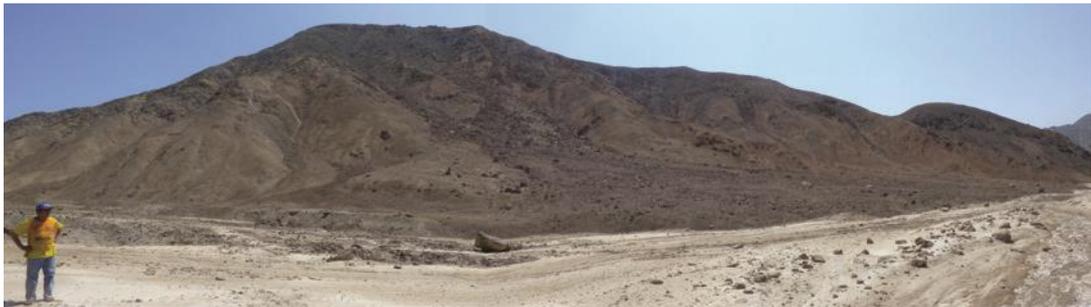
Foto 6. Colina volcánica con laderas de pendiente menor de 20°.

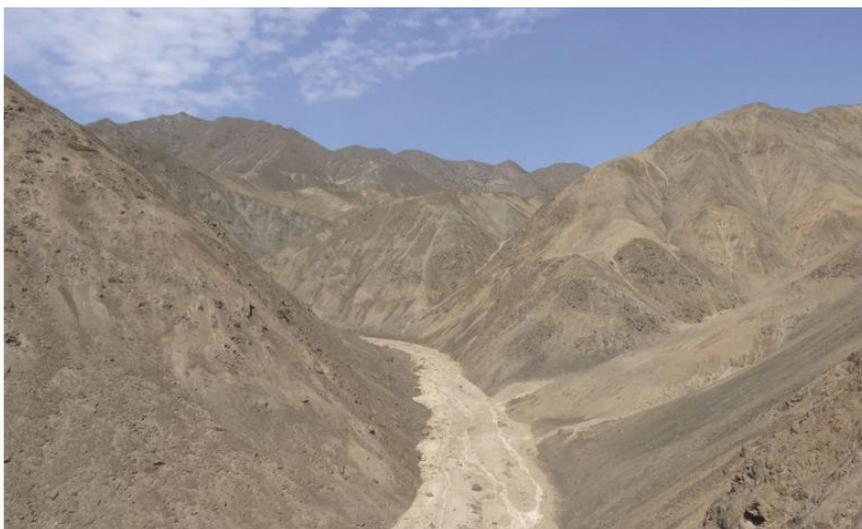
Foto 7. Colina del sector Ramadilla, con laderas de pendiente mayor de 30°.

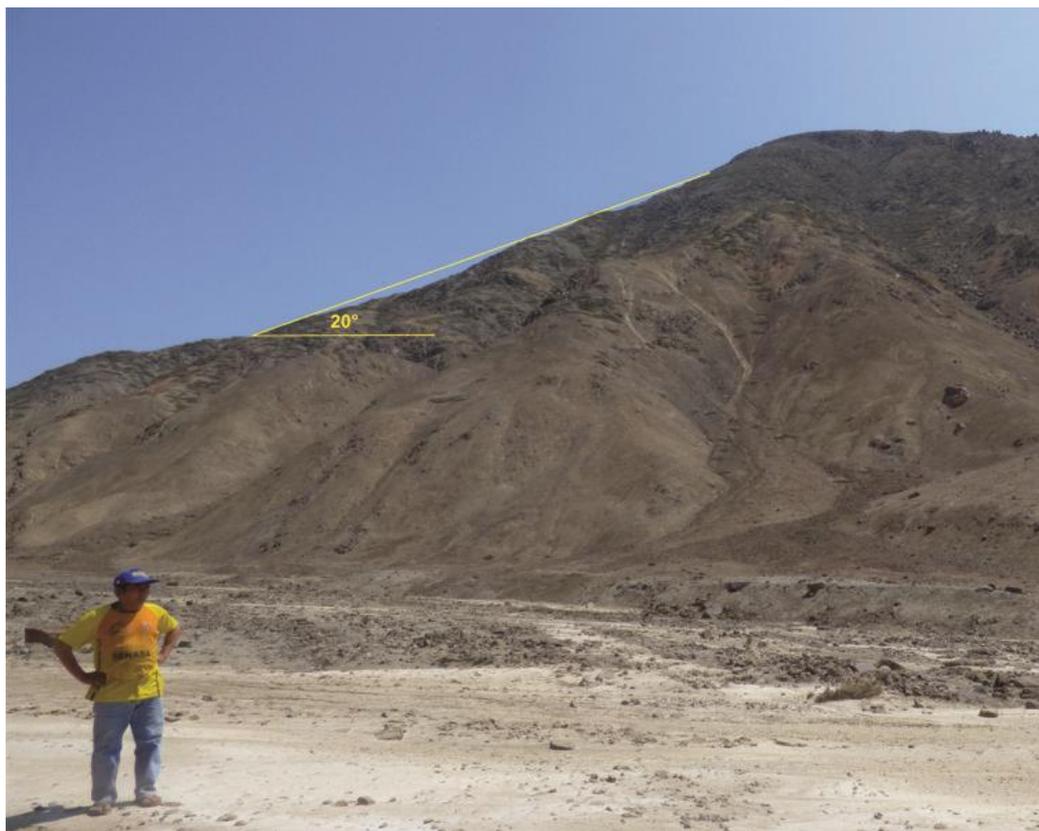
Foto 8. Parte baja de quebrada Ramadilla, se muestra colina con laderas con pendiente de 20°.

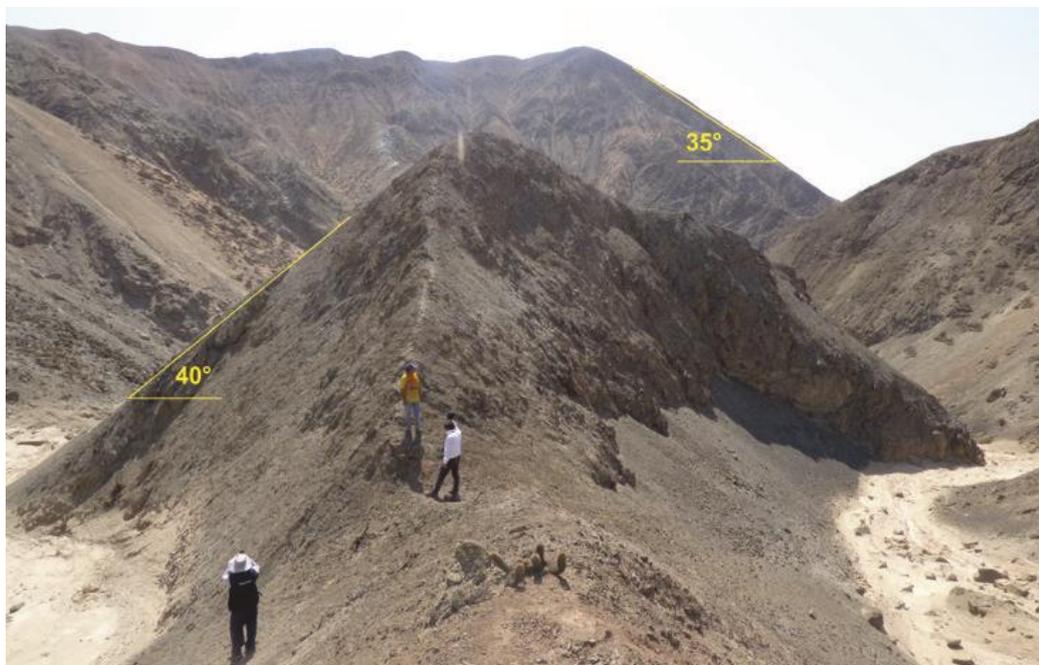
Foto 9. Parte alta de quebrada Ramadilla, se muestra laderas con pendientes entre 40 a 45°

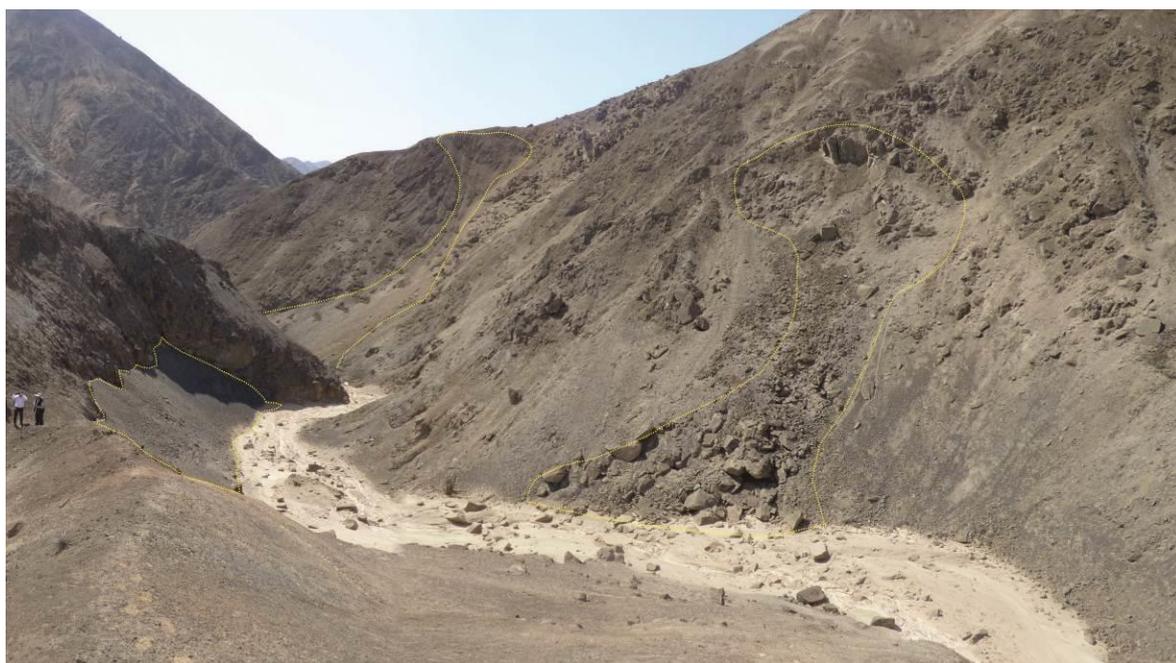
Foto 10. Colinas modeladas en roca volcánica, laderas parcialmente cubiertas por depósitos recientes.

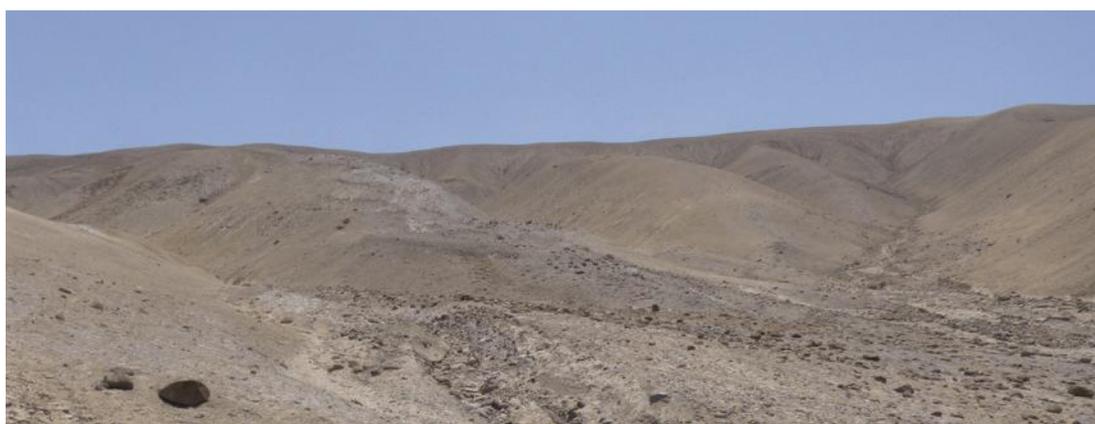
Esta unidad se encuentra en la zona de San Carlos, presenta laderas con pendientes que varían entre 10° a 20°, conformada por conglomerados no litificados, de fácil erosión (*Foto 11*).

Foto 11. Colina disectada por quebradas.

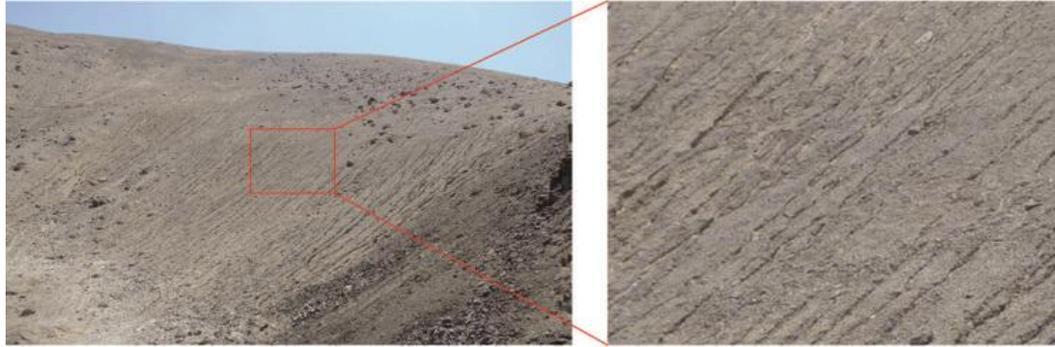
Se presentan procesos de erosiones en forma de surcos (fotos 13a y 13b *Fotos*), que alimentan con material suelto al cauce de la quebrada.

Fotos 13a y 13b. Laderas con procesos de erosiones en surco.

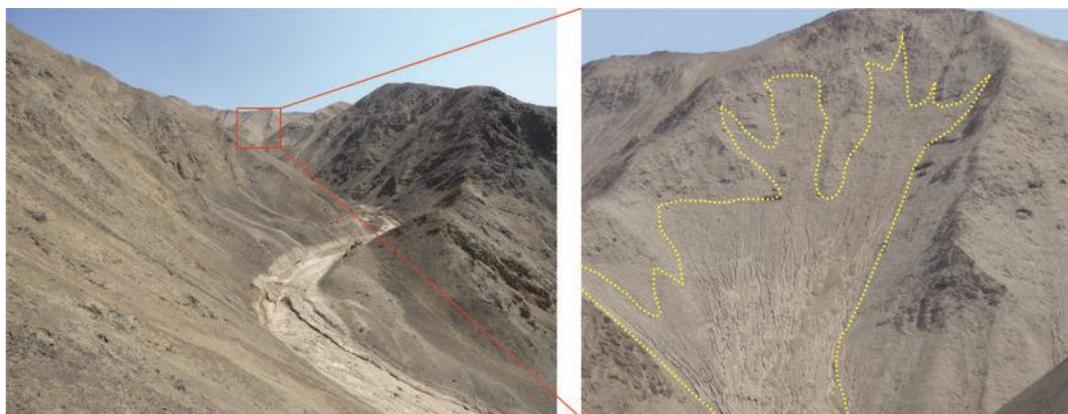
Presentan pendientes entre 5° y 45°, su origen está asociado a flujos no canalizados. Se les encuentra como capas de suelo fino y arcillas arenosas con inclusiones de fragmentos rocosos pequeños y angulosos. Debido a su naturaleza en su superficie se forman erosiones en surcos (fotos 14A y 14B).

Fotos 14A y 14B. Se aprecia un depósito coluvio - deluvial, en el cuerpo del depósito se observa erosiones en surco.

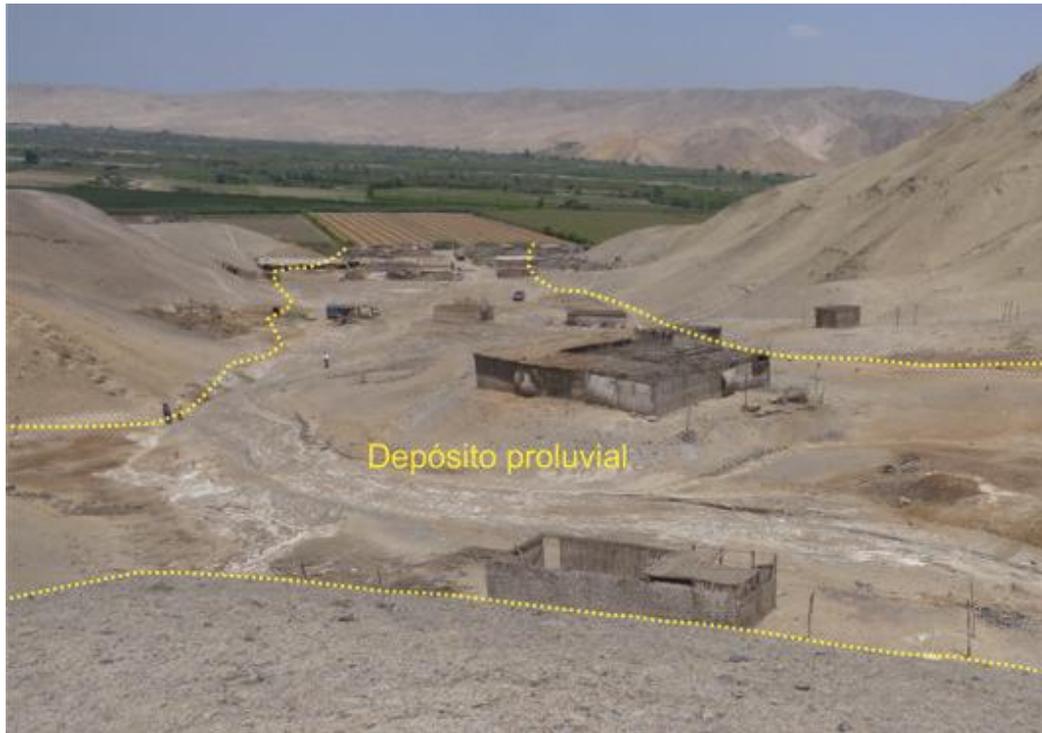
Foto 12. Depósitos proluviales recientes.

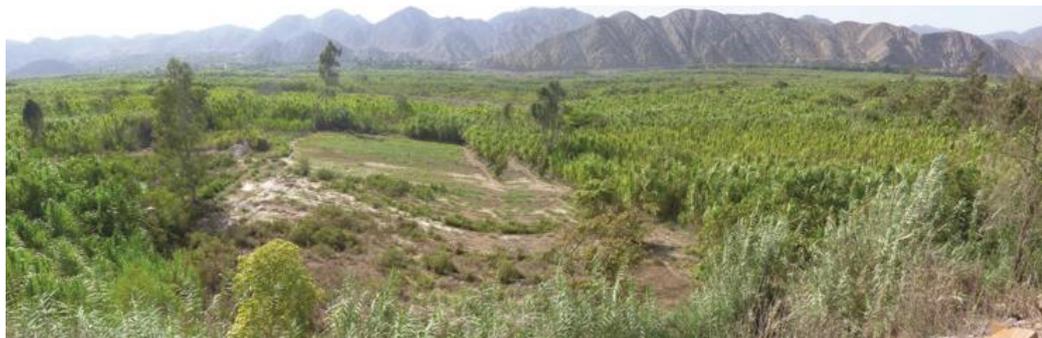
Foto 16. Se aprecia una amplia llanura aluvial.

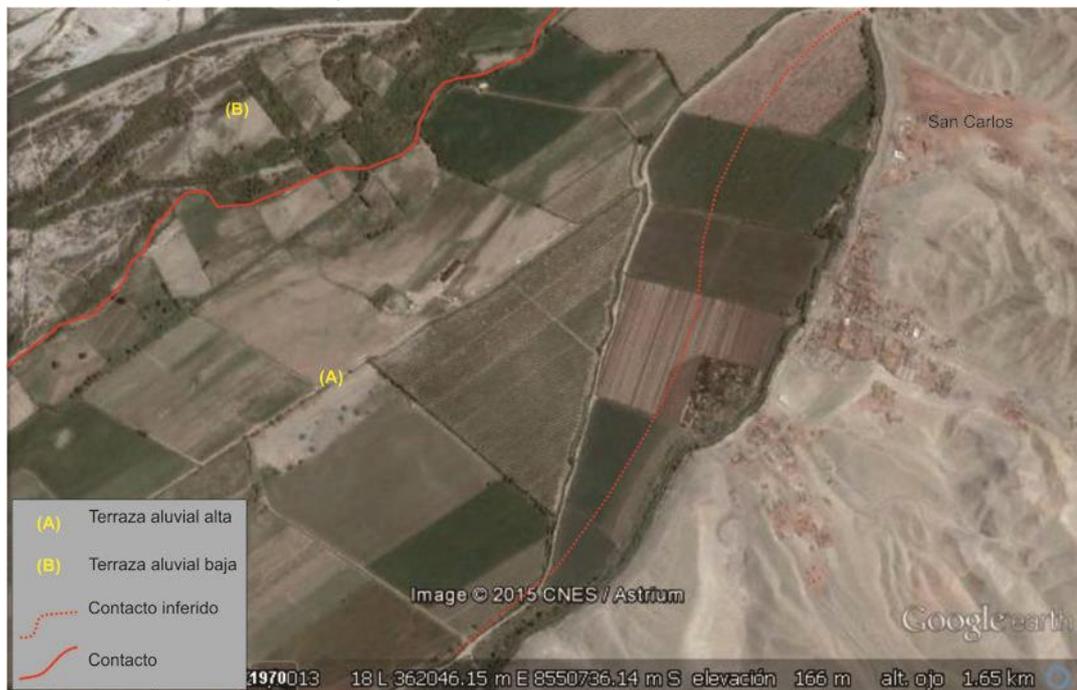
Figura 4. Se aprecia el valle amplio del río Cañete, con sus respectivas terrazas.

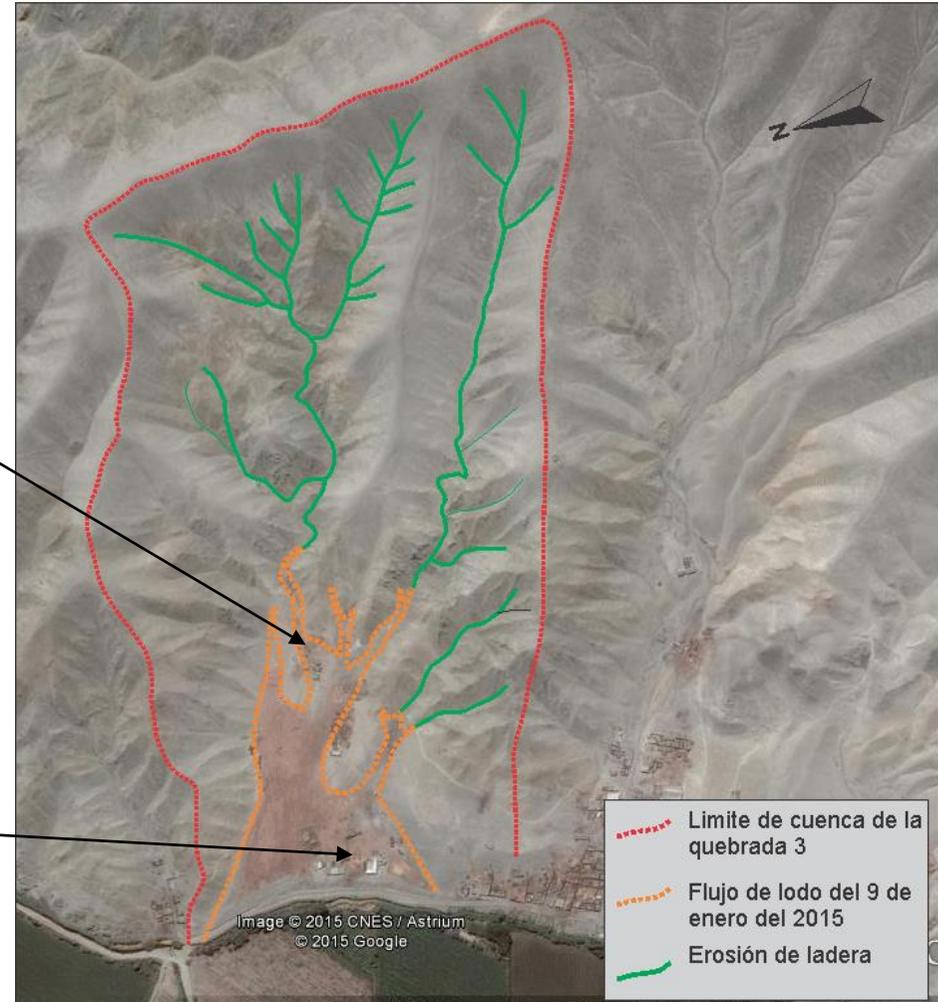
Similarmente a la quebrada 2, se tiene afloramientos de la Formación Cañete (conglomerado), que es fácilmente erosionable (figura 8), favoreciendo a la generación de sedimentos sueltos de fácil acarreo.

El material arrastrado por el flujo (foto 28), en la parte baja alcanzó 30 cm de altura. Como evidencia tenemos la huella dejada por el flujo en las paredes de las viviendas (foto 29), en los interiores de las viviendas se aprecia el espesor del depósito de lodo.

Figura 6. Muestra la cuenca de recepción de la quebrada 3 y la zona donde se depositó el flujo de detritos.

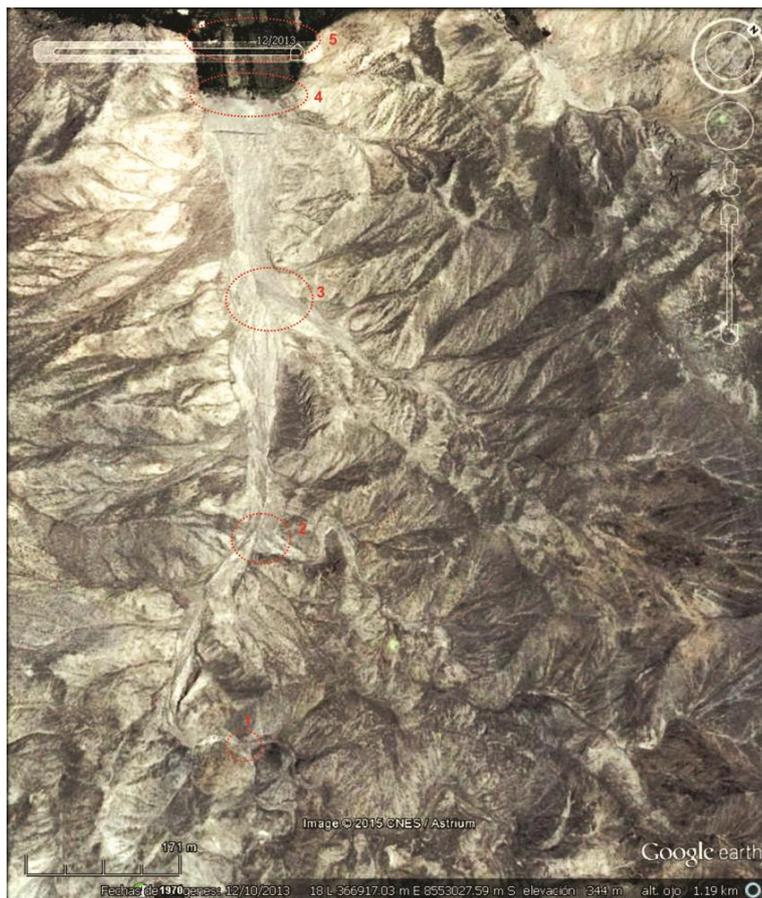
Figura 9. Quebrada Ramadilla.

En la figura 9, se muestra las variaciones de los anchos promedios que tiene la quebrada Ramadilla a lo largo de su recorrido.

Punto	Ancho del cauce (m)
1	5 a 8
2	30
3	60
4	100
5	160

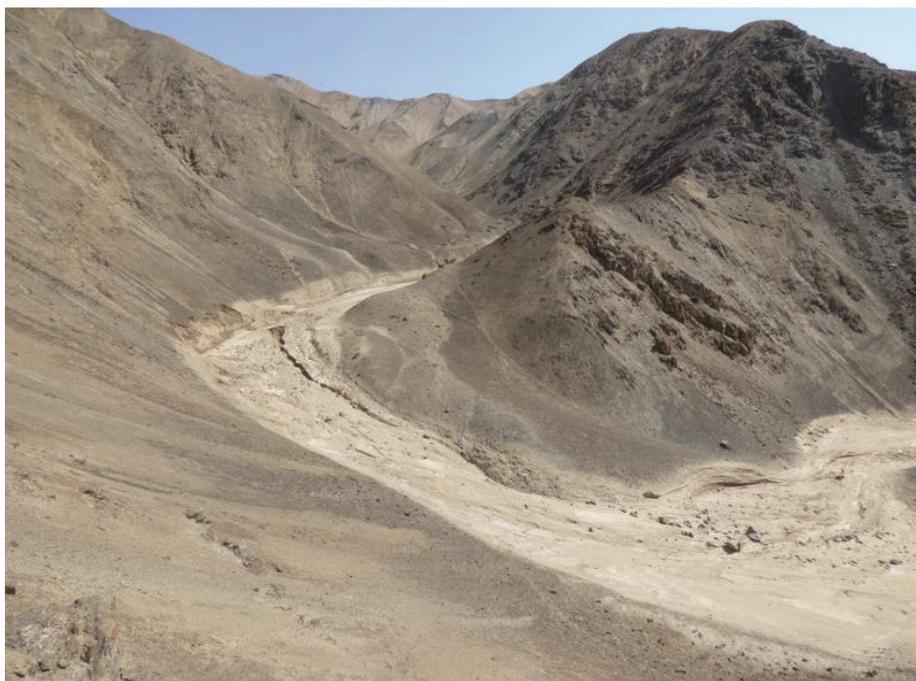
Con el aporte de material (arenas, limos y escasamente gravas y bloques) generado por las erosiones de ladera. El flujo se inició en la parte alta de la quebrada (fotos 32 y 36).

Foto 32. Cauce de la quebrada en la parte superior, se aprecian solamente depósitos de arena con escasos bloques.

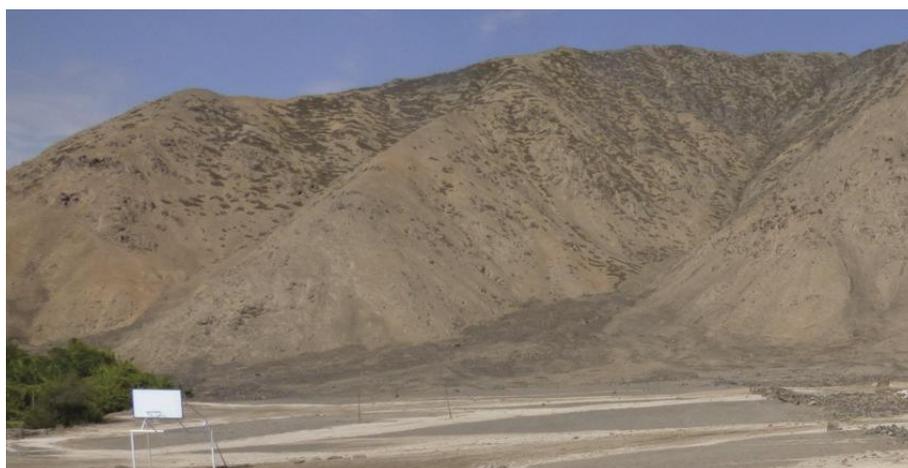
Las quebradas afluentes ubicadas en la cuenca baja, no se aprecian indicios de aporte material suelto al flujo reciente (foto 33).

Foto 33. Quebrada afluyente de la margen derecha, no aprecia aporte material reciente a la quebrada principal.

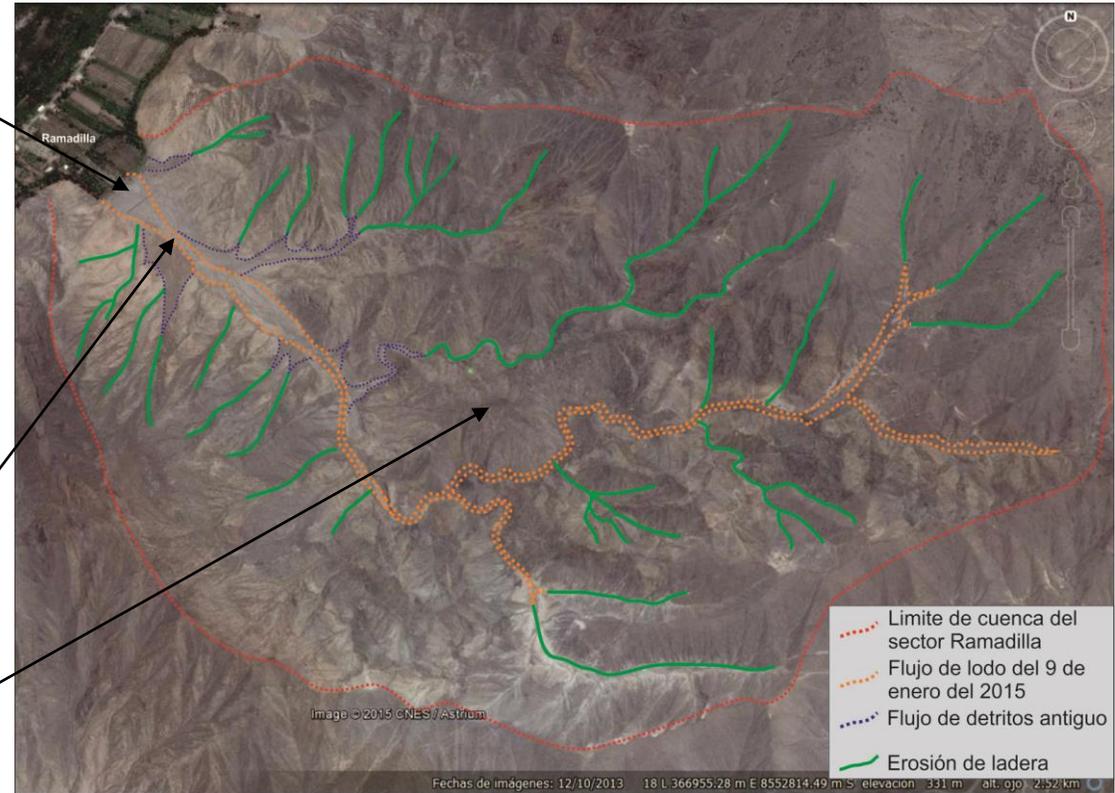
Figura 7. Cuenca de recepción y límites de la quebrada del sector de Ramadilla.

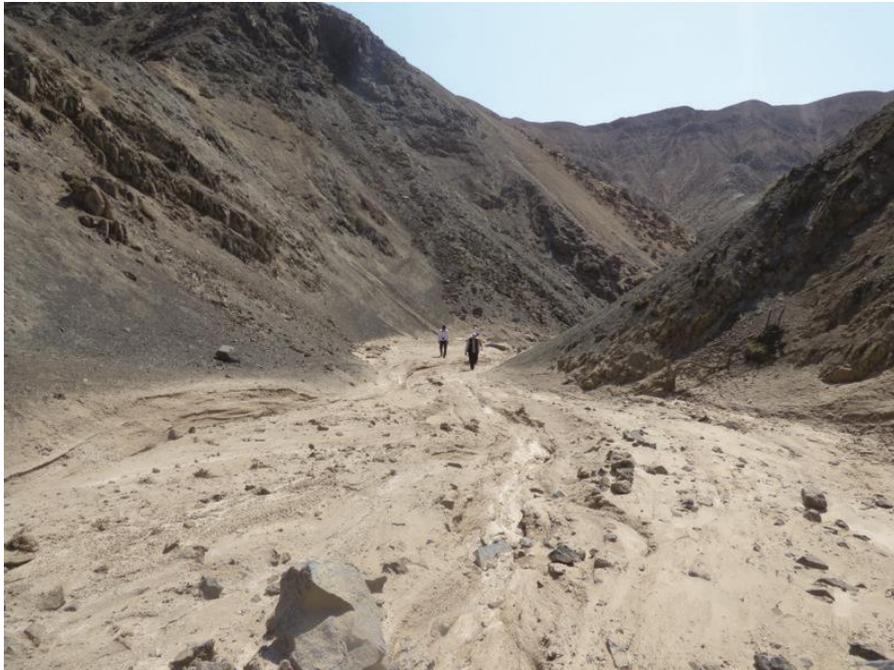
El depósito del flujo de lodo, entre la parte baja de la quebrada y loza deportiva llega a tener una altura entre 50 a 40 cm, mientras que en los terrenos de cultivo hasta 20 cm (foto 39).

Foto 39. Bloques de roca depositados en la quebrada.

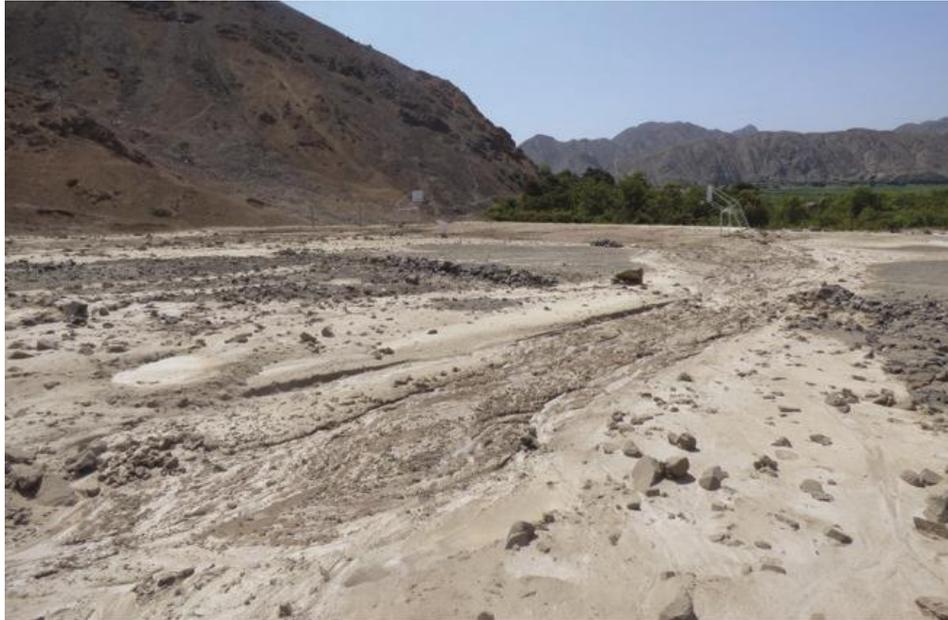
Los fragmentos de roca que tienen formas angulosas, provienen de caída de rocas, posteriormente el material es removido cuesta abajo, estos (foto 40).

Foto 40. Bloques esparcidos en el cauce de la quebrada.

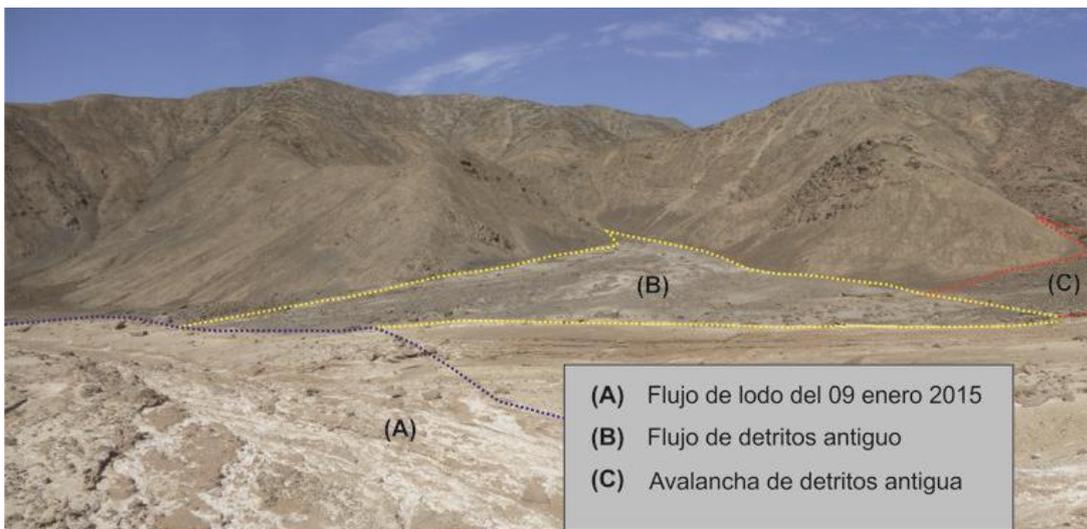
En los afluentes y vertientes de la quebrada se apreciaron procesos de movimiento en masa antiguos, como ejemplo flujos (foto 41), que generó material suelto.

Foto 41. Se muestran algunos de los eventos que se han presentado en la quebrada Ramadilla.

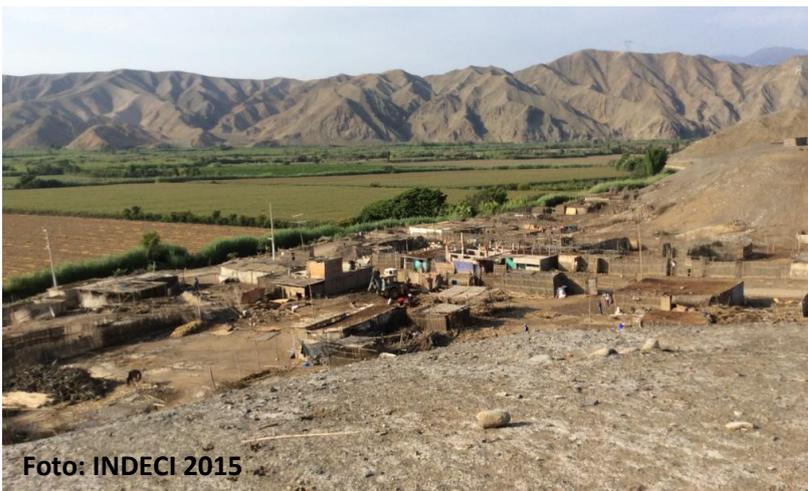
- a) 12 viviendas destruidas en el sector San Carlos y 2 viviendas en Ramadilla⁽¹⁾ (fotos 45 y 46) y 23 viviendas afectadas ⁽²⁾.
- b) 01 Persona herida ⁽²⁾.
- c) Tramo del canal y carretera de ingreso a San Carlos de 770 m cubierto por lodo (fotos 47, 48 y figura 12) proveniente del flujo. Dato obtenido por la superposición de imágenes satelitales de Google Earth.
- d) 05 hectares de terreno de cultivo afectadas ⁽¹⁾.
- e) Destrucción de una granja de cuyes.

Foto 45. Viviendas colapsadas por el flujo de lodo sector San Carlos
