# La intervención en el edificio noble que ocupa el Ajuntament d'Alzira

Liliana Palaia Pérez

Santiago Tormo Esteve

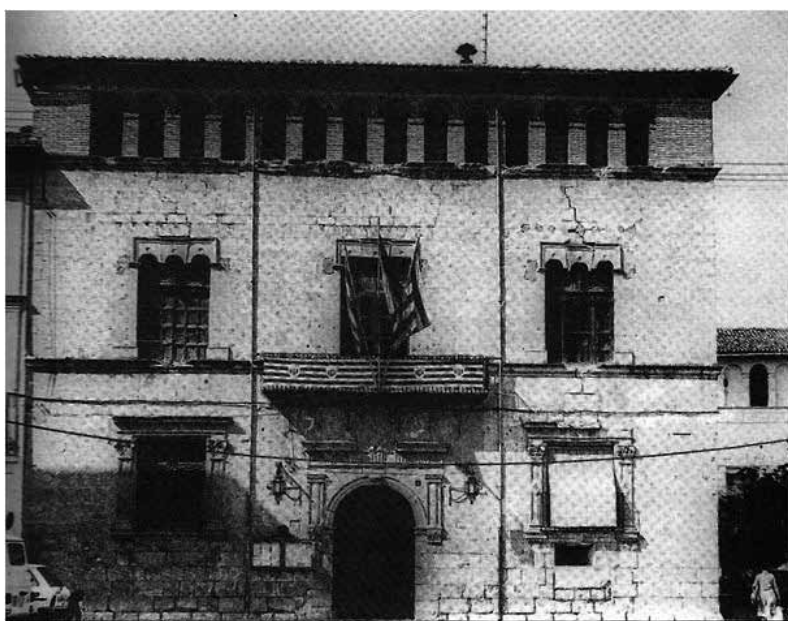
*Figura 2. Fachada del Ayuntamiento, antes de su restauración de 1981*

do molduras para que se ajustaran mejor a los paramentos y colocado una cubierta a cuatro aguas al patio interior que, aunque transparente, no respetaba las dimensiones originales del mismo. También se había restaurado su fachada recayente a la calle Sant Roc, en 1981, en la que se sustituyó un balcón central del salón noble por una ventana (Figura 2) consoli-dándose también los muros, que mostraban grietas y evidenciaban asentos.

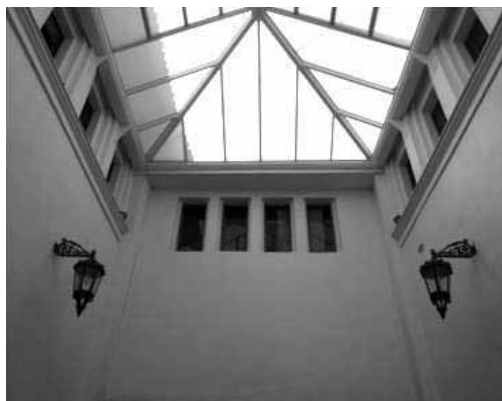
Figura 10. Fachada del patio interior, lado sur

El patio central presentaba una cubierta metálica, que no ocupaba el perímetro total del patio, sino que por reformas anteriores se había consolidado una línea de fachada interior en el nivel de andana que no era la original (Figura 10), además de haberse incorporado una serie de ventanas alargadas separadas regularmente.

Otro aspecto fundamental de la intervención ha sido la recuperación del patio que, como se ha visto, había sufrido una transformación total (ver figura 10). Una idea inicial del proyecto consistía en la incorporación del espacio de nivel de andana a la fachada del patio. Su acabado, de ladrillo, debía de extenderse perimetralmente a esa altura,

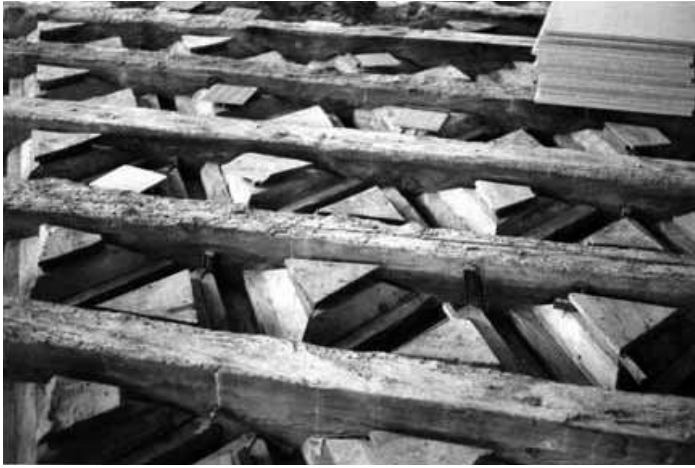
*Figura 12. Trasdós del forjado y su artesanado de madera. Foto cedida por el arqueólogo municipal Agustí Ferrer.*

El artesanado (Figura 21) de exquisita composición geométrica y talla, estaba oscurecido por los tratamientos que se le había realizado a lo largo del tiempo (Figura 11). Éste cuelga de unas vigas cuyas dimensiones se desconocen (Figura 12), dado que el forjado que constituyen ha sido reforzado mediante losa de hormigón armado en los años 70 del siglo pasado.<sup>12</sup> En un artículo del BIM facilitado por el arqueólo-

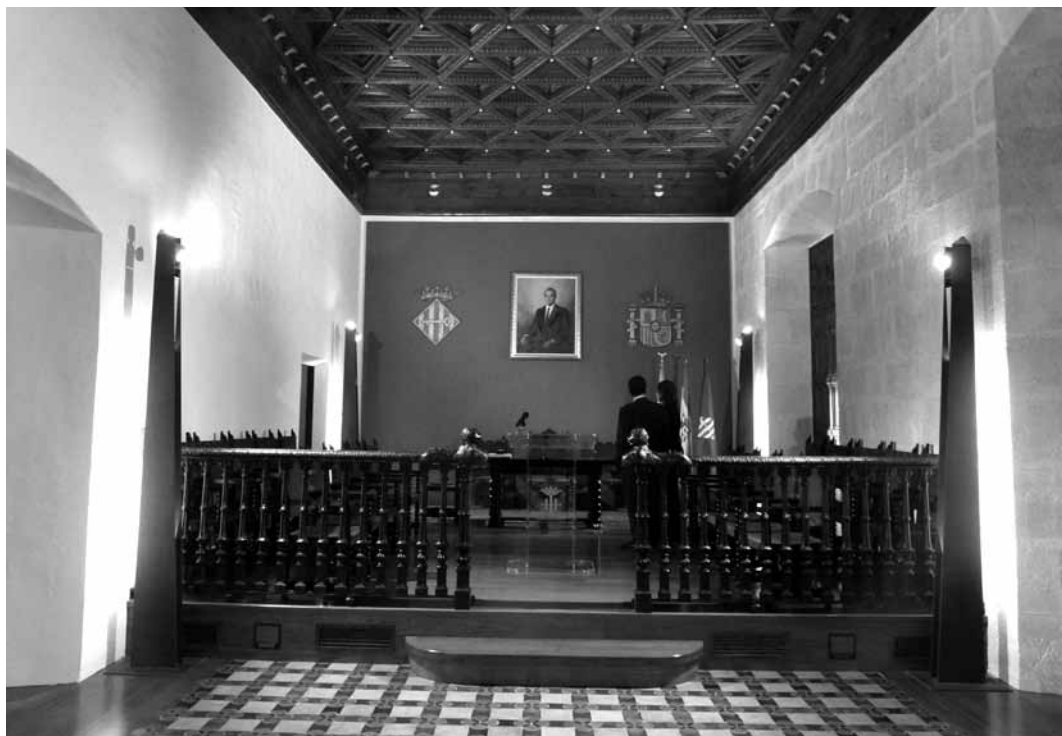
*Figura 21. Cabecera del salón noble tras la intervención*

Se proyectó la colocación de una cenefa perimetral de lamas de madera, bajo la cual discurrirían las instalaciones de electricidad, megafonía y datos, creándose un marco que realza el pavimento (Figura 21).

La tarima original no fue posible reponerla, dado que tras la eliminación de la pintura color negro que la recubría, se pudo comprobar que le afectaban dos cuestiones importantes: que la calidad de la madera empleada en su construcción no era buena, presentando gran cantidad de defectos, y que se había construido en dos fases como resultado, seguramente, de la necesidad de alojar más sillones para los concejales. Se repuso construida con madera de la misma especie que la empleada en la cenefa perimetral del pavimento. La barandilla metálica, así como los elementos ornamentales con los que contaba, realizados en madera tallada, fueron repuestos (Figura 21).

los con un color que entonara con el resto de los elementos del salón, y colocar escudos tallados en madera, reponiendo en el centro el retrato del rey (Figura 21).

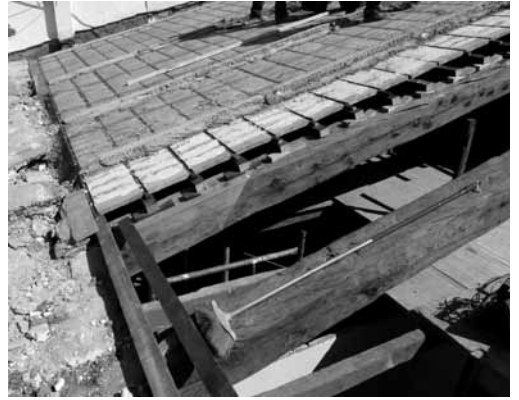
*Figura 26. Reparación de faltantes en pares de madera*    *Figura 27. Composición de la nueva cubierta*

mentos de madera se consolidaron empleando básicamente dos técnicas: reintegración de las cabezas de los pares mediante mortero de resina epoxídica y varillas de fibra de vidrio con encofrado perdido de madera de la misma especie que las existentes, y reponiendo madera faltante mediante la colocación de injertos de madera unidos mediante resinas. La cubierta propiamente dicha se formó a partir del tablero cerámico, sobre el que se aplicó una capa de mortero de 4 cm con malla en su interior, capa de corcho natural para su aislamiento térmico, el aislamiento hidrófugo, y finalmente se repuso la teja curva existente completándose las piezas faltantes (Figuras 26 a 28).

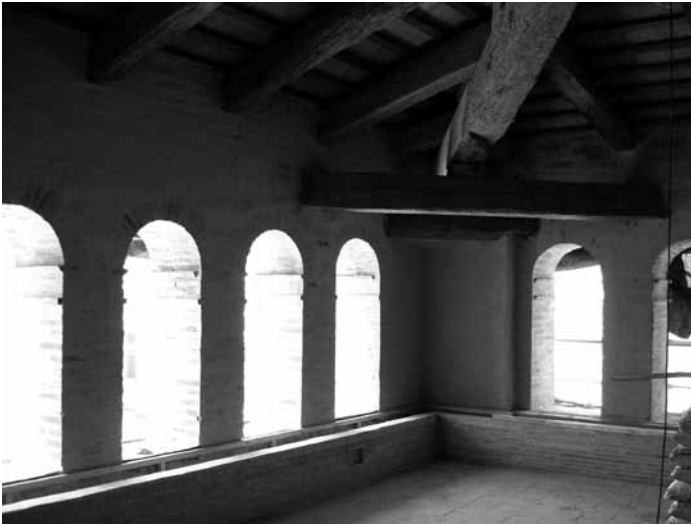
*Figura 28. Aspecto interior tras los trabajos realizados*

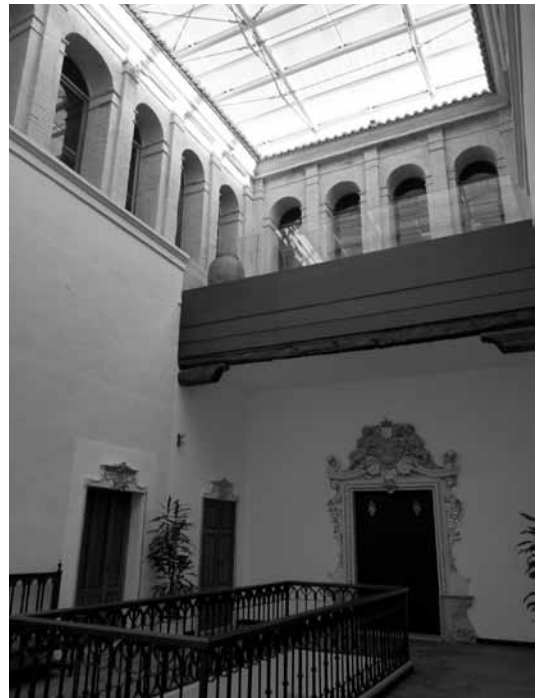
*Figura 31. Aspecto general de la fachada del patio interior en el lado sur, después de la intervención*

pliendo cada una de ellas distinta función: la primera, la sujeción por la cara exterior de la barandilla de vidrio colocada en el paso a nivel de andana; la segunda chapa para completar el espacio que quedaba con la inferior, siendo esta última un refuerzo del perfil existente para aumentar su inercia (Figura 31).

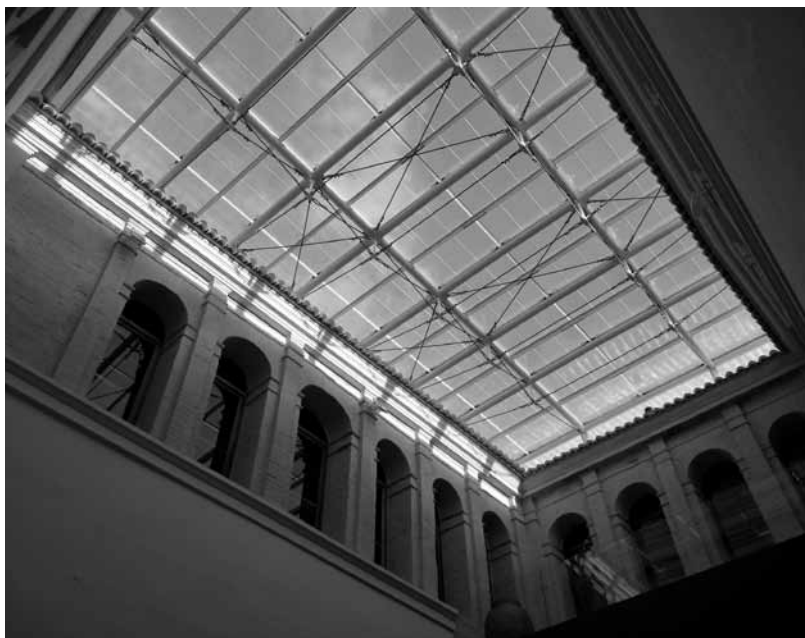
*Figura 32. Cubierta acristalada del patio en la que se han colocado paneles fotovoltaicos translúcidos*

Faltaba resolver la cubierta del patio sin cuestionarse la necesidad de su reposición, dado que el primer forjado constituye un elemento fundamental de circulación del edificio a nivel de Alcaldía y demás servicios municipales. Se retiró la cubierta a cuatro aguas y se sustituyó por otra plana, formada por cerchas metálicas atirantadas, y cubierta de vidrios laminados fotovoltaicos. El resultado de la colocación de estos vidrios, además de aportar parte de la energía eléctrica que se consume en la casa consistorial, aporta una luz muy cálida que realza el acabado dado a los paramentos del patio en el último nivel.
