*"RETOUR D'EXPERIENCE"
sur accidents industriels*

Séminaire IMPEL
Paris, les 3 et 4 juin 2009

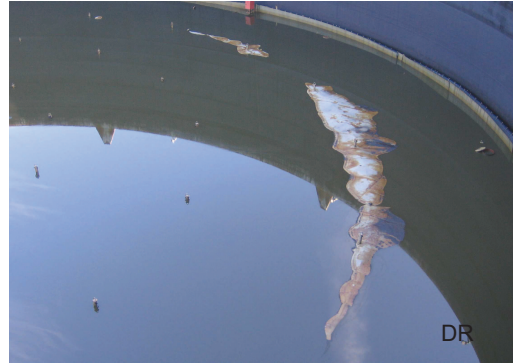
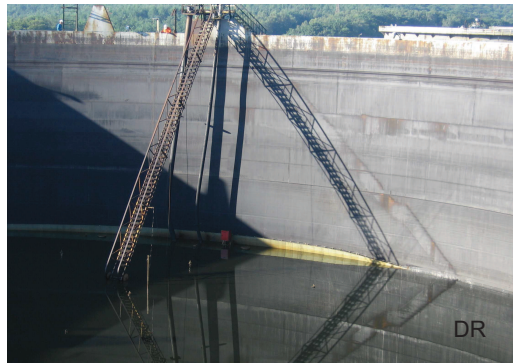
Les contraintes de flexion répétées sur les soudures d'étanchéité des caissons chaque fois que le toit repose sur les sédiments ont occasionné la rupture localisée de plusieurs soudures et le remplissage de certains caissons par du pétrole brut.

En position haute, les précipitations de début juillet ont conduit à ce qu'une quantité importante d'eau soit présente au dessus du toit flottant (sur une hauteur correspondant à celle des 4 surverses) et dans le réservoir. Percé et isolé du réseau des eaux potentiellement huileuses par une vanne manuelle en position fermée disposée en pied de réservoir, le drain d'évacuation des eaux pluviales n'a pas pu jouer son rôle et a contribué au coulage du toit.

Les quantités de pétrole brut piégées dans les caissons, et d'eau accumulée sur le toit, ont provoqué sa perte de flottaison suite la répartition inégale de charge et son coulage irréversible.

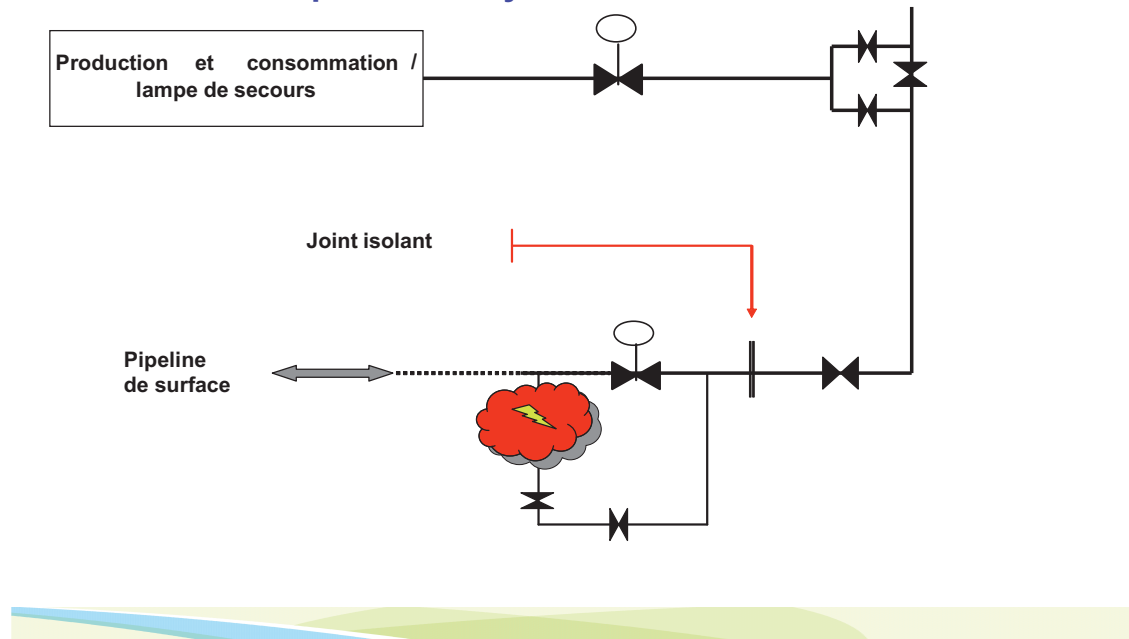
Figure 1 : schéma du pipeline d'éthylène ARG du site.

Aussitôt après l'annonce de la fuite, l'injection d'éthylène est stoppée, la vanne d'injection est bloquée et le gaz résiduel est redirigé vers un brûleur à gaz excédentaires (Figure 1). Ces mesures ont pour conséquence de faire chuter la pression du gaz de 83 bars à quelques mbars en l'espace de 12 minutes. Simultanément, la température de l'éthylène passe de 16°C à -30°C. Peu après l'inflammation, la hauteur de la flamme est de 3 à 4 mètres avec une tendance décroissante.

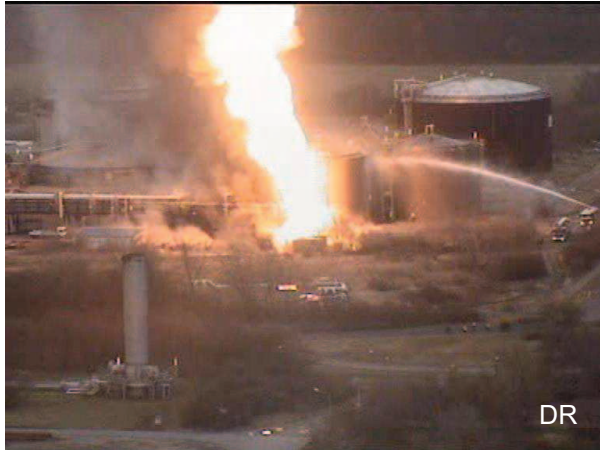
Aussitôt après la destruction du by-pass, à 14h43, la flamme, d'une hauteur de 30 à 40 mètres, se forme juste à côté du réservoir d'acrylonitrile (Figure 4). Cette flamme brûle à la même hauteur jusqu'à 17h30, puis commence à décroître jusqu'à son extinction complète à 19h26. À partir de 15 h, la brigade de pompiers de Cologne et de nombreuses autres brigades auxiliaires viennent en renfort pour combattre l'incendie.

Le réservoir d'acrylonitrile voisin, en aluminium, est entouré d'une enceinte de protection en béton, mais cette enceinte s'arrête avant le sommet du réservoir. En raison de l'important rayonnement thermique de la flamme jaillissante (environ 2 000 °C), les composants en plastique de la pompe à incendie, située à 50 mètres, commencent à fondre, tout comme les parties en aluminium du toit du réservoir. Les premières flammes se forment au sommet du réservoir à 15h12.

Figure 4 : flamme d'éthylène jaillissant du by-pass cassé de la vanne. Pression du gaz : 83 bars. Une demi-heure plus tard, le réservoir d'acrylonitrile prend feu à son tour.

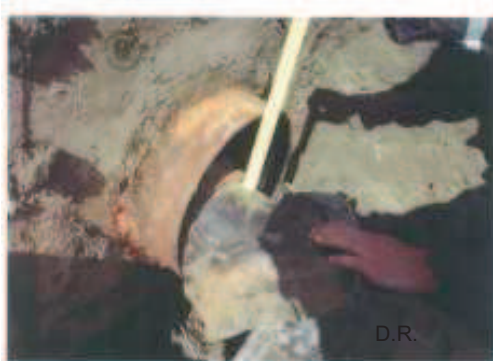
La fuite résulte de la conjonction de plusieurs facteurs.

Le principal est le tassement progressif sur plusieurs années des sols entourant l'hydrogénoduc qui a eu pour effet de faire fléchir l'ouvrage en un point où il pénètre dans un fourreau pour passer sous le bâtiment. Les forces de flexion ont provoqué des contraintes sur le raccord isolant, provoquant une fuite.

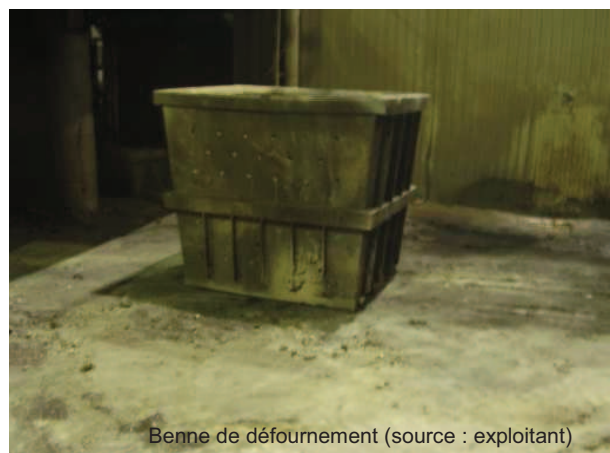
L'explosion survient au moment où les produits de fin de fusion chutent dans la benne.

Benne de défournement (source : exploitant)

→ les mesures techniques se sont essentiellement axées sur l'élimination de l'humidité dans la benne métallique, afin de supprimer le risque d'explosion dû au contact des produits de fin de fusion (reliquat de fonte) avec l'eau :

- ✓ acquisition de trois bennes afin d'assurer un meilleur roulement et un temps de séchage suffisant du ciment réfractaire (36 h). L'étiquetage des bennes a également été effectué,
- ✓ stockage de ces capacités à l'abri de l'eau,
- ✓ séchage de la benne destinée au défournement journalier du four avec un brûleur à gaz,
- ✓ utilisation d'un lit de sable noir de fonderie au fond de la benne afin d'éliminer les éventuelles traces d'humidité résiduelles, et apporter une protection supplémentaire du fond de benne.

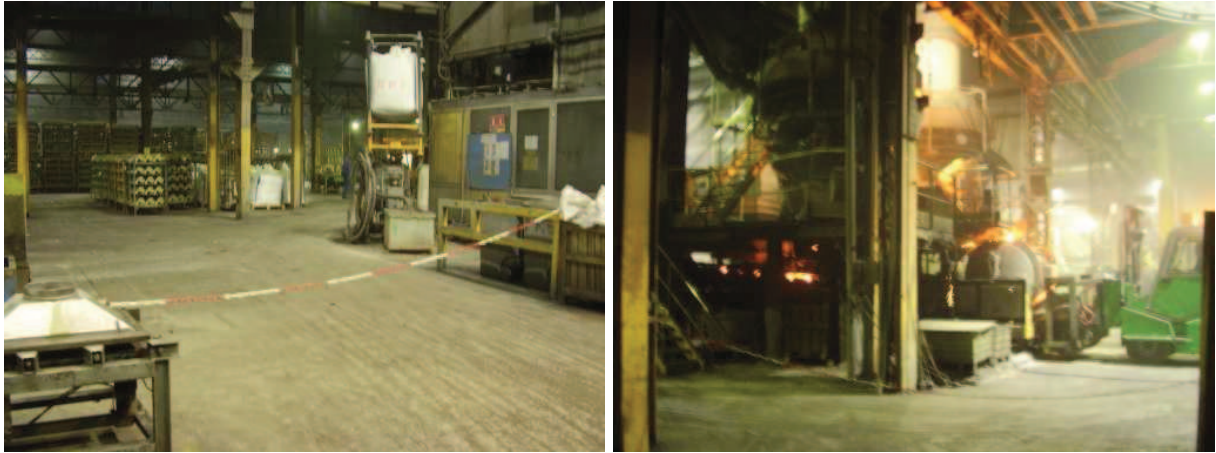
Délimitation de la zone de protection (source : exploitant)

- ✓ matérialisation de la zone de protection par un balisage autour du cubilot,
- ✓ mise en place d'une alarme sonore destinée à prévenir le personnel pendant la durée du défournement,
- ✓ désignation d'un responsable du défournement qui déclenche l'alarme, et s'assure qu'aucune personne non protégée ou non admise n'est située dans la zone de protection,
- ✓ révision des consignes d'exploitation et désignation d'un responsable des opérations. Il s'assure entre autres que le ciment réfractaire recouvrant la benne est bien sec,
- ✓ actualisation avec les employés de la liste des équipements de protection individuelle (par métier ou poste de travail) : port du casque avec écran facial, port de la veste et de gants aluminisés, port du pantalon adapté,

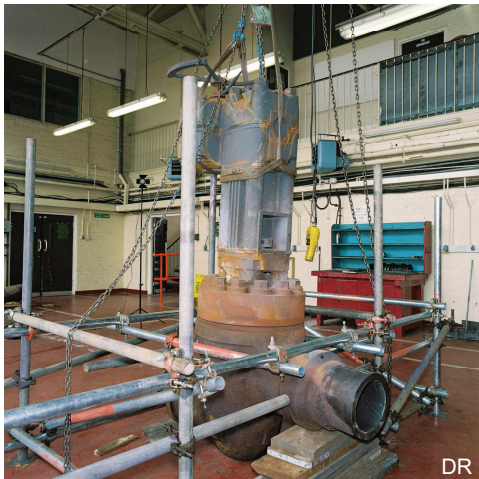
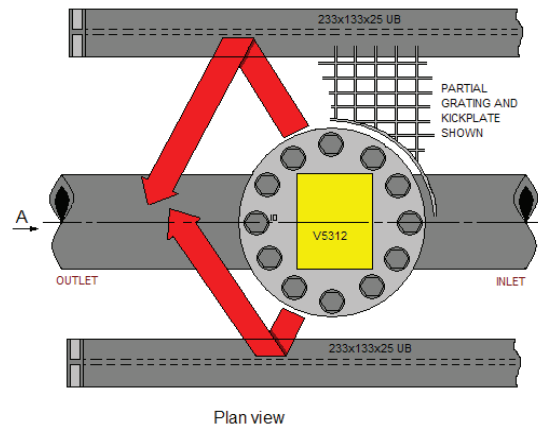
L'accident résulte d'une fuite de gaz sur le joint entre le corps et le chapeau d'une vanne d'isolement [V5312] sur une canalisation transportant du gaz de synthèse. La vanne en position ouverte fonctionne à plein débit. L'étanchéité entre les 2 parties maintenues par 12 boulons est assurée par un contact métal sur métal. L'examen de la vanne indique que le gaz a fuit en deux endroits avant de s'enflammer, produisant deux flammes distinctes.

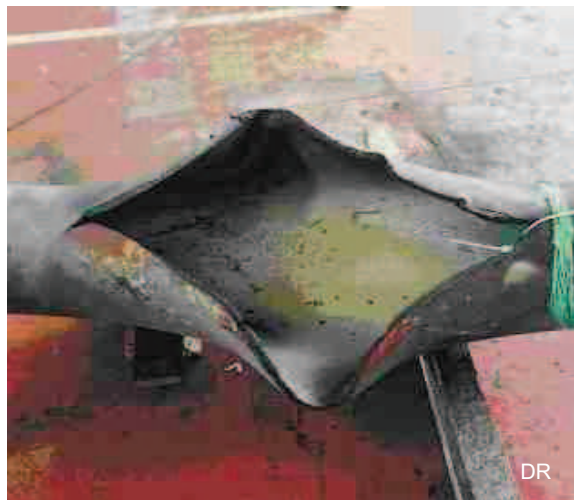
Compte tenu de la configuration de la charpente métallique, l'une des deux flammes « ricoche » et atteint la canalisation du côté du débit sortant de la vanne, la chauffant pendant dix à quinze minutes, avant son ouverture sur un mètre avec libération du gaz à une pression de 150 bars.

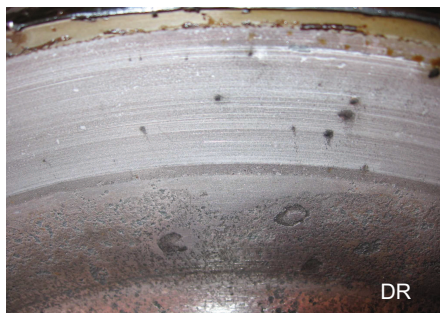
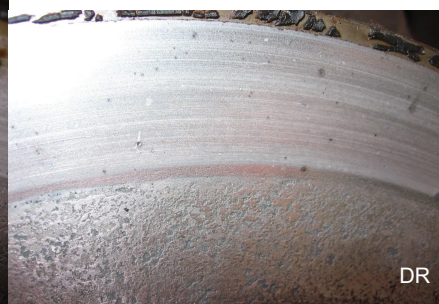
- insuffisance du serrage des écrous, la société extérieure ne dispose d'aucunes procédures ou de spécifications pour réaliser cette opération,
- l'examen métallurgique des faces d'étanchéité de la vanne montre un état de surface dégradé : important rainurage latéral des surfaces, présence de particules ... et inférieur aux normes du fabricant. A noter que les particules sont apparemment de forme et de constitution analogues à celles des matières de grenailage utilisées pour nettoyer des surfaces métalliques.

La comparaison des faces d'étanchéité de la vanne à l'origine de l'accident avec celle d'une vanne de même conception permet de distinguer clairement les particules responsables des défauts de surface ; la rugosité de la surface de la vanne en cause étant le double d'une vanne similaire (voir photos ci dessous).

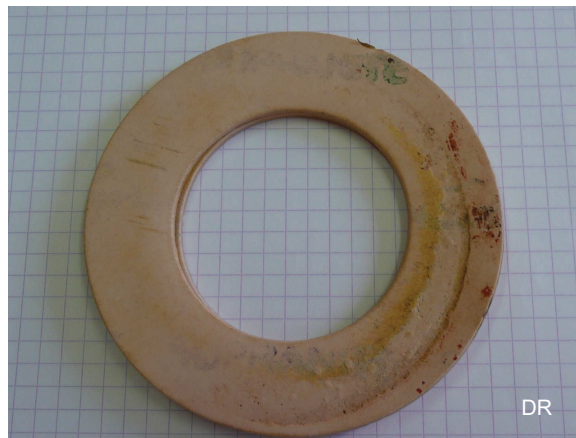
L'accident a pour origine la rupture du joint de bride du bras de transfert lors du test d'étanchéité.

- L'utilisation de 2 joints de 2 mm au lieu d'un joint de 4 mm,
- Le mauvais serrage du joint d'étanchéité entre les 2 brides de la phase liquide.
- Un test d'étanchéité effectué sous atmosphère de chlore et non d'azote.

L'utilisation de deux joints de 2 mm au lieu d'un de 4 mm est due à une rupture de stock de ce produit. L'opérateur qui réalise le serrage est en formation sous surveillance des deux autres opérateurs situés à proximité non immédiate compte tenu de l'exiguïté du poste de travail. Le serrage à la boulonneuse n'est pas maîtrisé. Les opérateurs ne sont pas équipés d'ARI car la centrale d'air dispose de 2 sorties pour 3 personnes. Les rideaux d'eaux ne se sont pas déclenchés automatiquement. Enfin des opérateurs d'entreprises extérieures sont présents dans le secteur pendant l'opération.

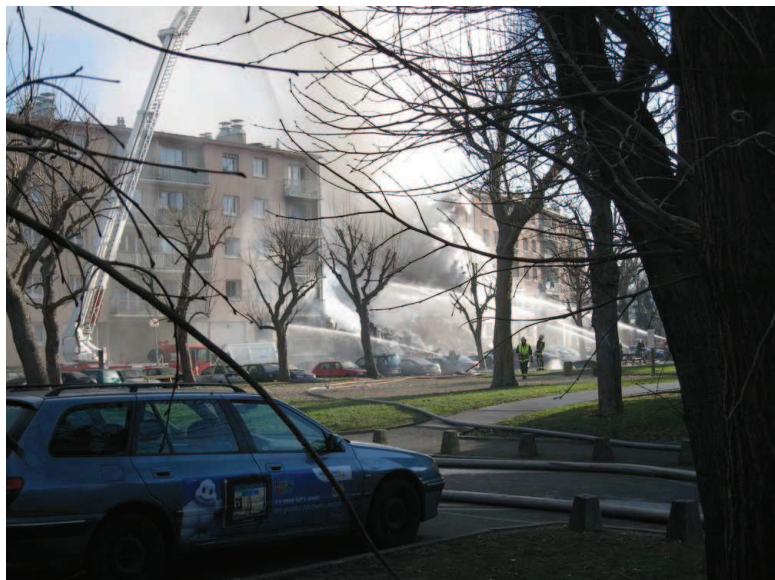
Les pompiers ont eu un travail très important pour arrêter l'incendie qui a suivi les explosions. De la barre d'immeubles, les deux parties (centrales droites) se sont totalement effondrées et ont brûlé. Toutes les personnes habitant cet immeuble ont dû être relogées.

Les vitres des immeubles d'en face et d'une école (vide) située à proximité ont été pulvérisées.

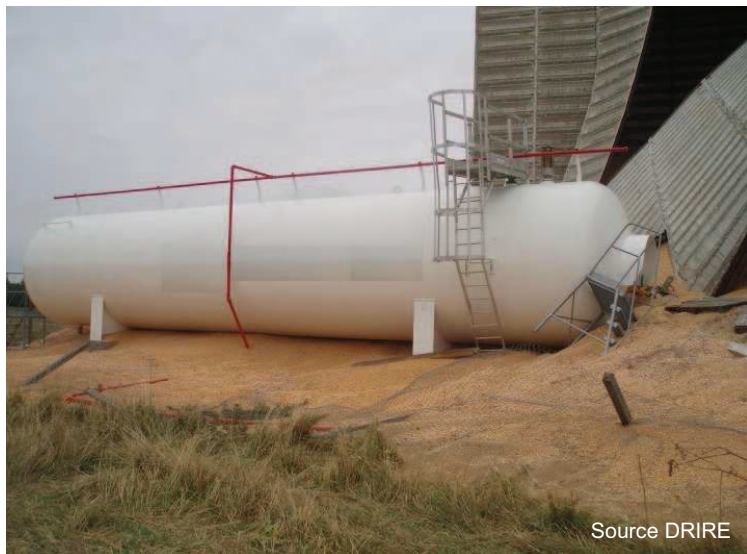
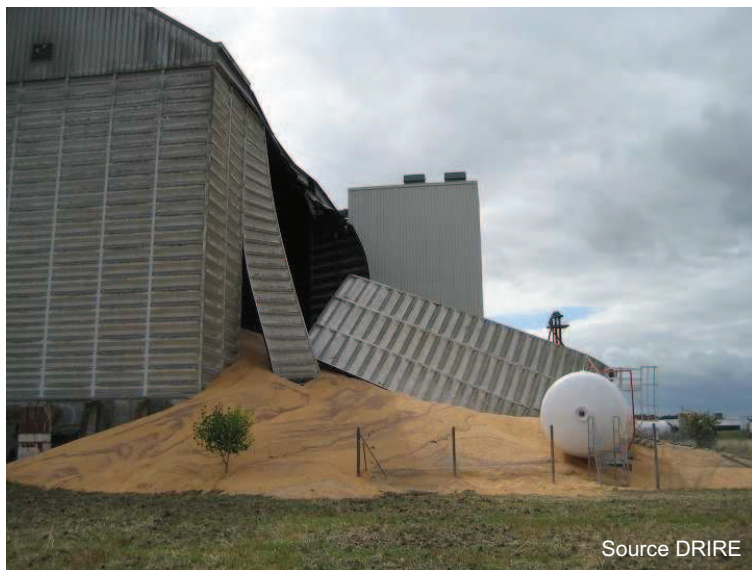
Un épandage de 2 100 t de blé et 1 000 t de maïs se produit sur une distance d'une quinzaine de mètres, à la suite de la rupture de la paroi des cellules n° 3 et 5, d'une capacité unitaire de 3 000 m³, entraînant l'enveloppement partiel du réservoir de propane situé à proximité.

L'accident est lié à la rupture des parois en raison d'un état de fatigue et à un affaissement du stock de céréales avec ensevelissement partiel de la citerne provoquant une fuite de gaz. Une malfaçon avait été décelée par l'exploitant lors de la construction du silo en 1989 et avait entraîné des travaux de renforcement de la structure en 1990.

Ainsi, la cause du sinistre pourrait provenir de la rupture des parois, qui ne faisaient pas l'objet de contrôle du vieillissement particulier, sous l'effet de la fatigue et du poids du stock de céréales en mouvement.

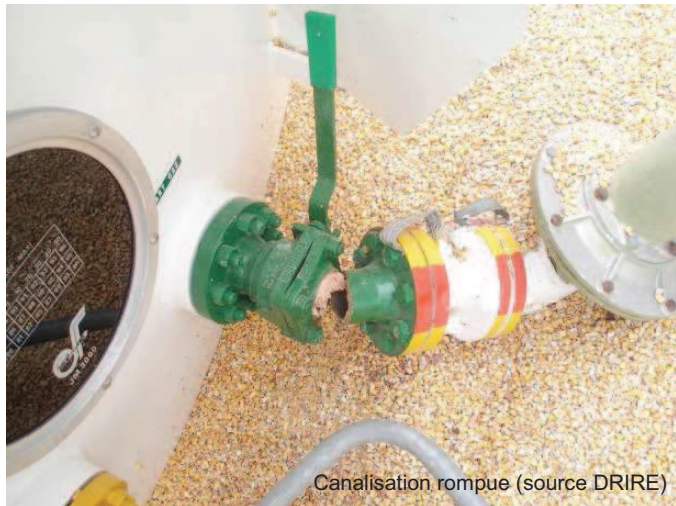
Le déversement des grains provoque le déplacement latéral du réservoir et la rupture de la canalisation de GPL (en phase gaz) entre la citerne et le détendeur ; le limiteur de débit installé au niveau du réservoir se ferme mais maintient une fuite minimale qui est interrompue par les pompiers par fermeture de la vanne située sur la canalisation en amont de la rupture.

Canalisation rompue (source DRIRE)

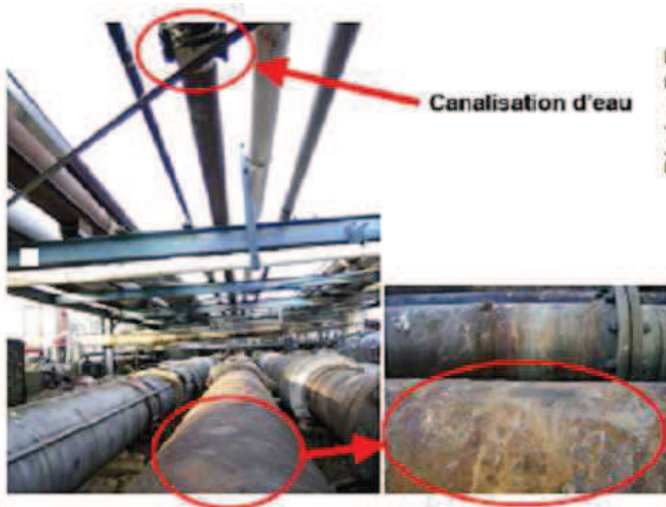
La canalisation défectueuse, d'un diamètre 12" et revêtue d'un calorifuge, est intégrée à un groupe formé d'une vingtaine de tuyauteries sur 2 niveaux. L'examen du tronçon défectueux montre la présence d'une brèche longitudinale d'environ 16 cm de longueur par 1 cm de largeur, consécutive à une corrosion localisée sous calorifuge. De l'eau s'écoulant d'une tuyauterie percée située à la verticale de la canalisation de fioul, s'est infiltrée sous le calorifuge non étanche, provoquant la corrosion de l'acier puis sa perforation.

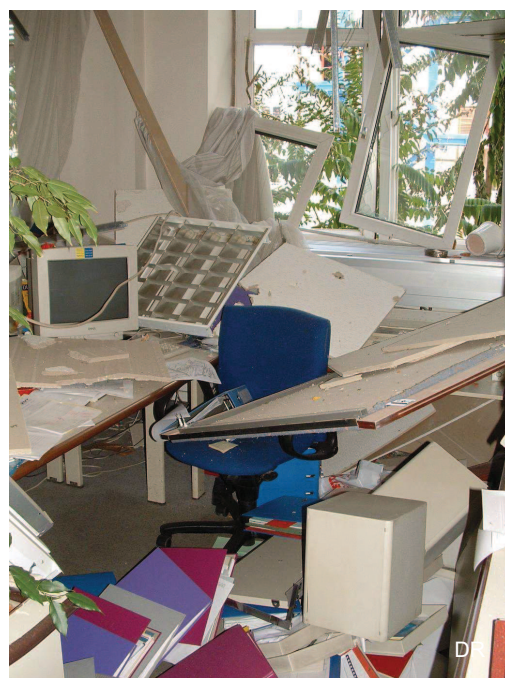
Bureau à 40 m de l'explosion

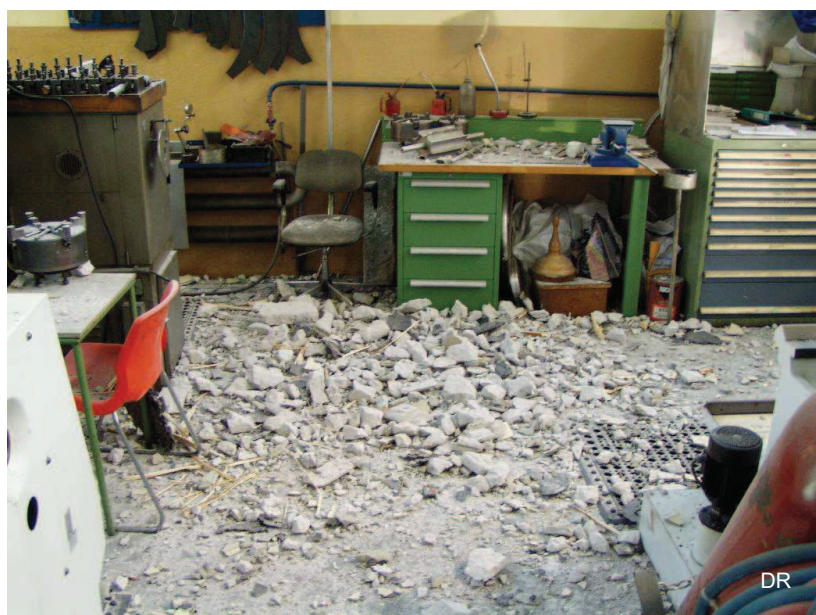
Atelier à 60 m de l'explosion.

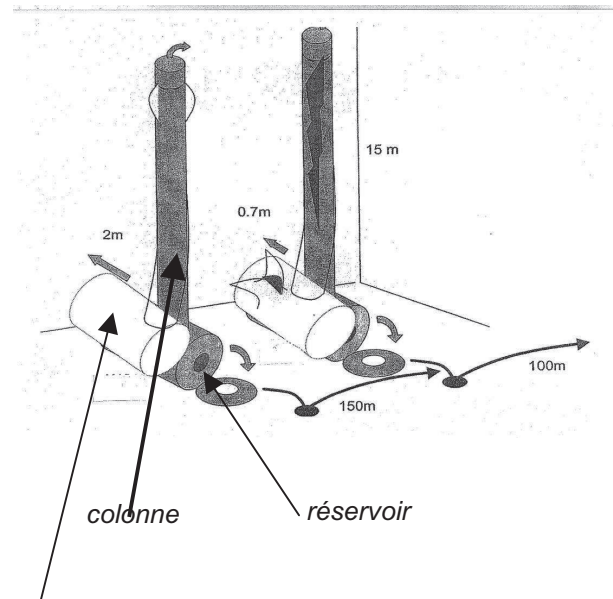
Déplacement du réservoir

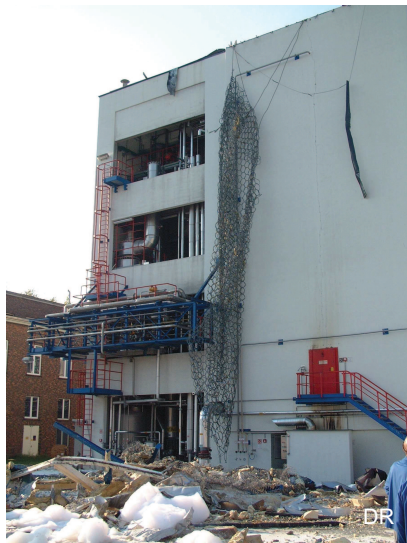
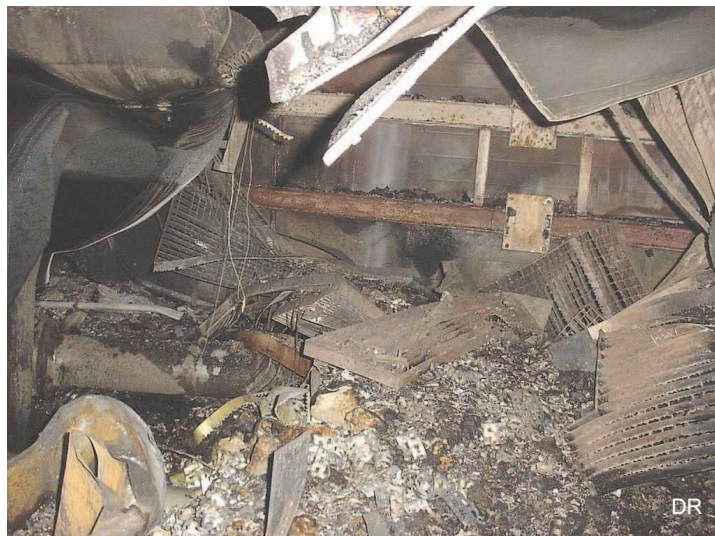
Les explosions détruisent les installations de la "chambre froide" ; l'un des murs de l'atelier est gravement fissuré. Les explosions ne font pas de blessé et aucun autre bâtiment n'est endommagé, mis à part quelques bris de vitres aux alentours.

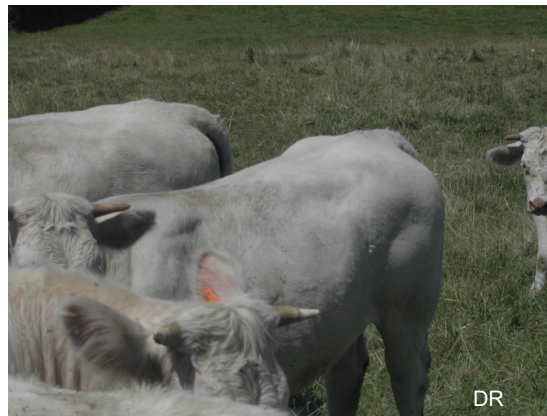
*Animaux ayant pâturé à quelques km au sud
couverts de suie*

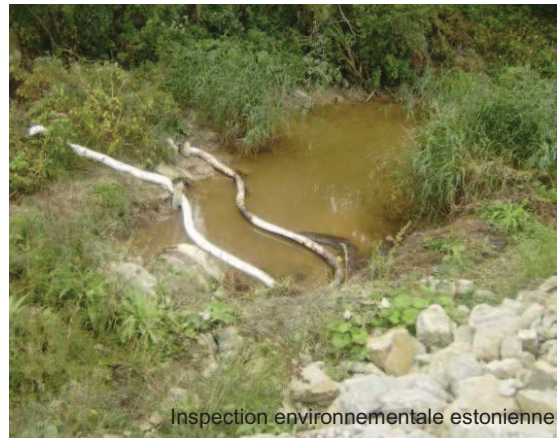
La nappe de pollution dégage l'odeur caractéristique de l'huile de schiste. Les inspecteurs prélèvent des échantillons dans la mer et au niveau de l'émissaire. L'inspection constate que la pollution provient du réseau pluvial du terminal en amont de l'évacuation du réseau pluvial de la chaufferie. Des échantillons d'eau polluée sont prélevés également à cet endroit.

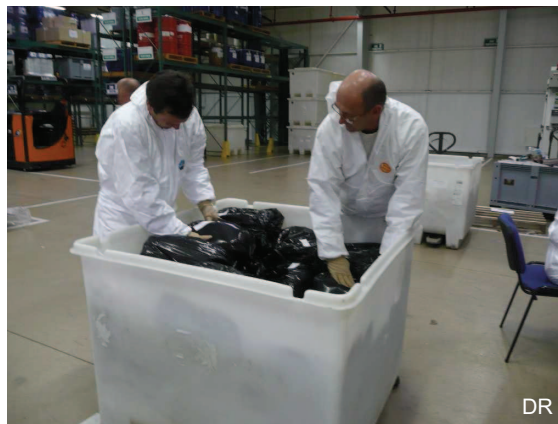
Préparation des documents toujours humides en sacs plastifiés pour traitement par cryogénie

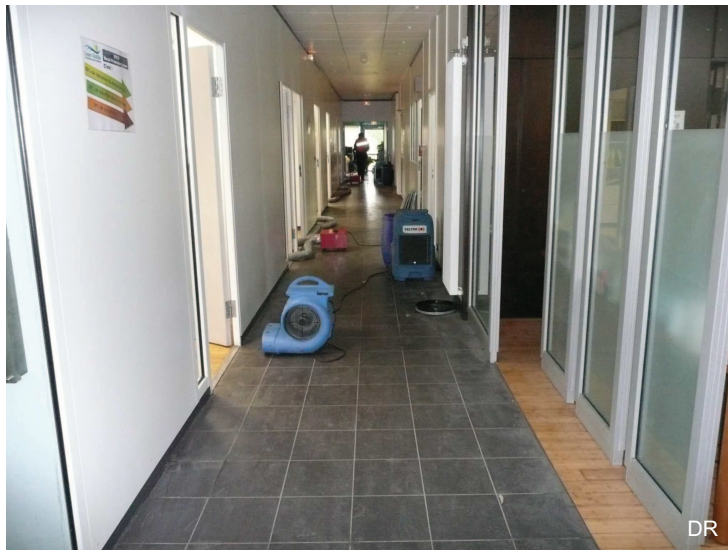
Opération de séchage et déshumidification des locaux après nettoyage et désinfection

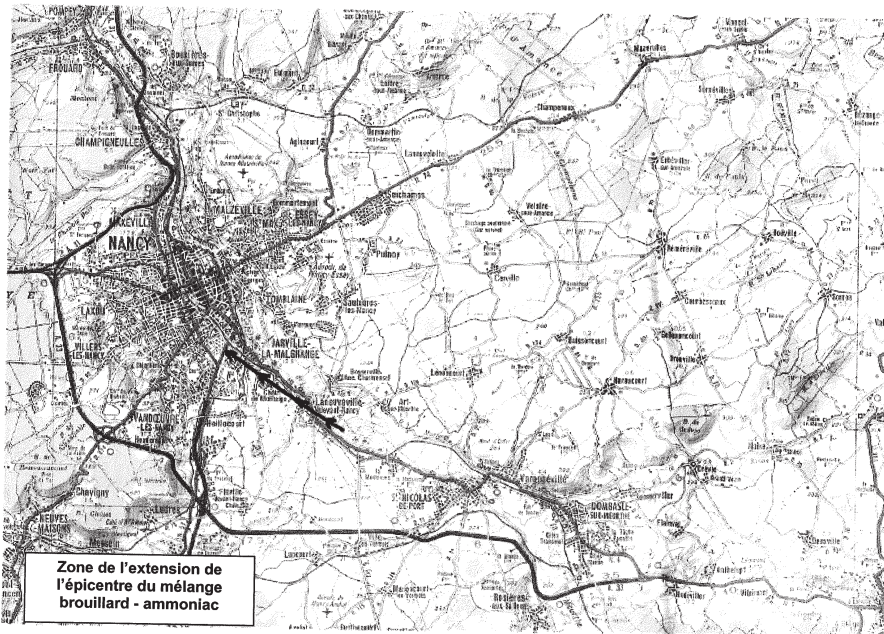
Lorsque l'opération de débouchage a été terminée à 18h50, la pompe d'évacuation des rejets a été remise en service. Des rejets d'eau ammoniacquée insuffisamment distillée ont été envoyés vers les bassins de décantation, jusqu'à ce que l'anomalie soit détectée une quinzaine de minutes plus tard, vers 19h05. Le temps de transit du volume d'eau ammoniacquée (45m³ avec une concentration de 22 g/l) dans les collecteurs de l'usine vers les bassins étant de l'ordre de 30 minutes, les eaux polluées se sont déversées au niveau du bassin de décantation de 19h20 à 19h35. L'eau chaude provenant de la colonne s'est étalée en surface du bassin de 23 ha, au dessus duquel l'ammoniac s'est vaporisé.

Compte tenu des conditions météorologiques (absence de vent, température négative, forte humidité) et du phénomène d'inversion créée par la tombée de la nuit, l'ammoniac vaporisé est resté prisonnier d'une couche de brouillard épaisse de quelques dizaine de mètres de hauteur. Les mesures effectuées par les pompiers montrent que la masse d'air a ensuite dérivé vers le nord ouest, de 19h20 à 22 h00, les concentrations à l'épicentre du nuage passant de 30 ppm à 12 ppm : ces concentrations restent en tout point du nuage et durant tout l'incident inférieures au seuil d'irritation, et très inférieures au seuil des effets irréversibles.

- 1- S'agissant de l'organisation des interventions,
 - la mise en place d'une fiche incident « fuite d'eau ammoniacuées » dans le POI.
 - la mise à disposition de 10 détecteurs ammoniac dans l'armoire POI, à la disposition des pompiers.
- 2- S'agissant de l'exploitation,
 - la modification de la procédure d'exploitation en détaillant les tâches et leurs enchaînements.
 - la formation des cinq équipes postées à cette nouvelle procédure.
- 3- S'agissant de la surveillance du procédé,
 - la mise en place d'un capteur d'ammoniac au niveau de la sortie des colonnes de distillation.
 - le réglage du seuil d'alarme du capteur existant au niveau des bassins.
 - une revue what if et mise en place de compléments d'alarme et de sécurité sur l'installation.

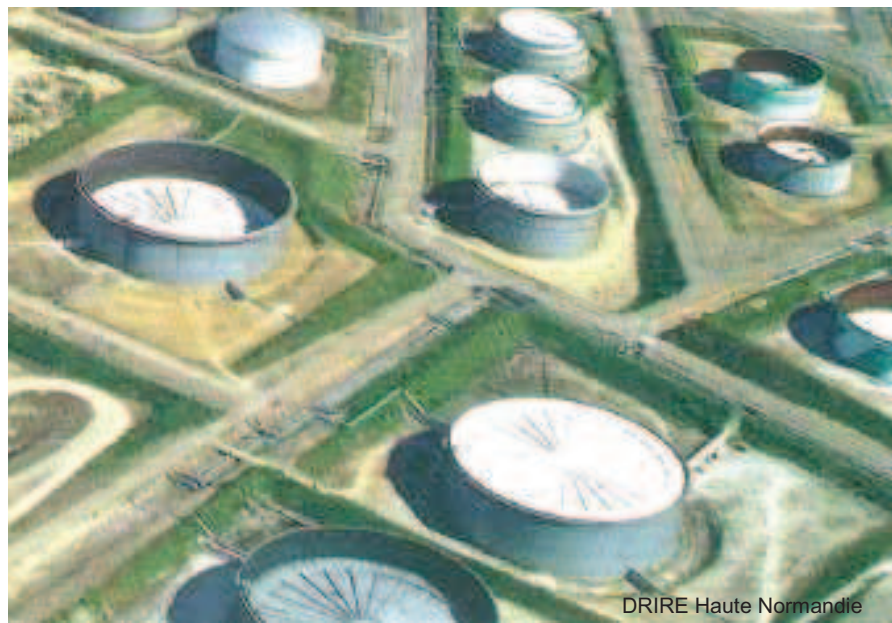
① Rejet accidentel d'hydrocarbures

Le réservoir n'avait pas subi de visite intérieure depuis 1993. Des sédiments se sont accumulés côté opposé aux agitateurs sur une hauteur supérieure à la hauteur des béquilles (1,80 m) sur lesquelles repose le toit quand le réservoir est vide. Des contraintes de flexion répétées sur les soudures d'étanchéité des caissons, ont entraîné leur rupture en plusieurs points et le remplissage de certains caissons par du pétrole brut.

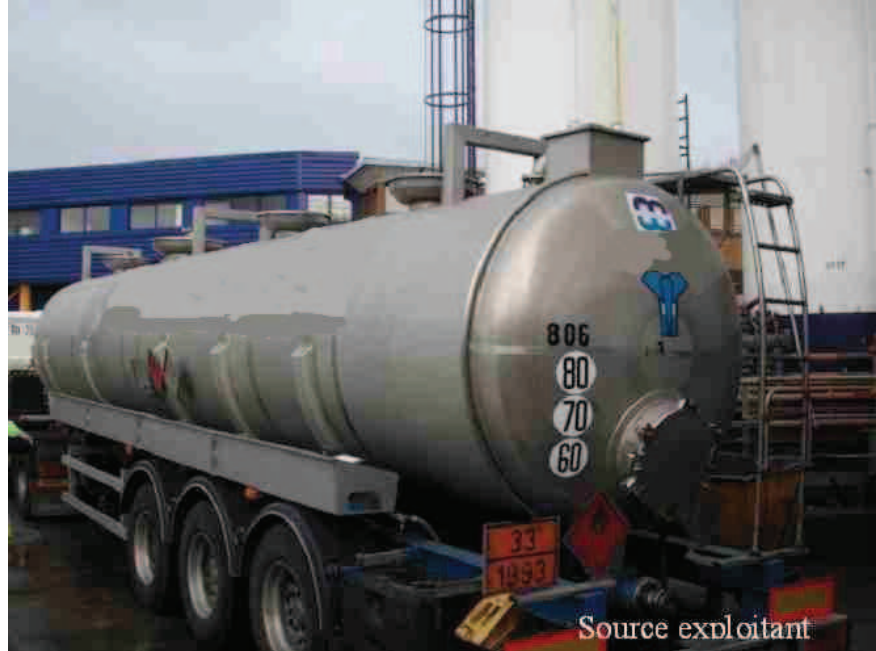
ARIA 33767 - 31/07/2007 - 78 - LIMAY

@ Montée en pression d'une citerne de déchets

L'enquête réalisée montre que le transporteur était en infraction au regard de la réglementation de transport de matières dangereuses ; des anomalies ou défauts ont été constatés lors du dernier contrôle technique du véhicule : fuite d'huile moteur... Plusieurs hypothèses sont envisagées pour expliquer l'explosion : défautuosité du véhicule (fuite d'huile), éventuelle surpression dans la citerne (absence du PV d'épreuve hydraulique), combinaison de certaines molécules contenues dans les différents déchets transportés antérieurement à l'accident (absence de certificat de lavage avant le dernier chargement)...

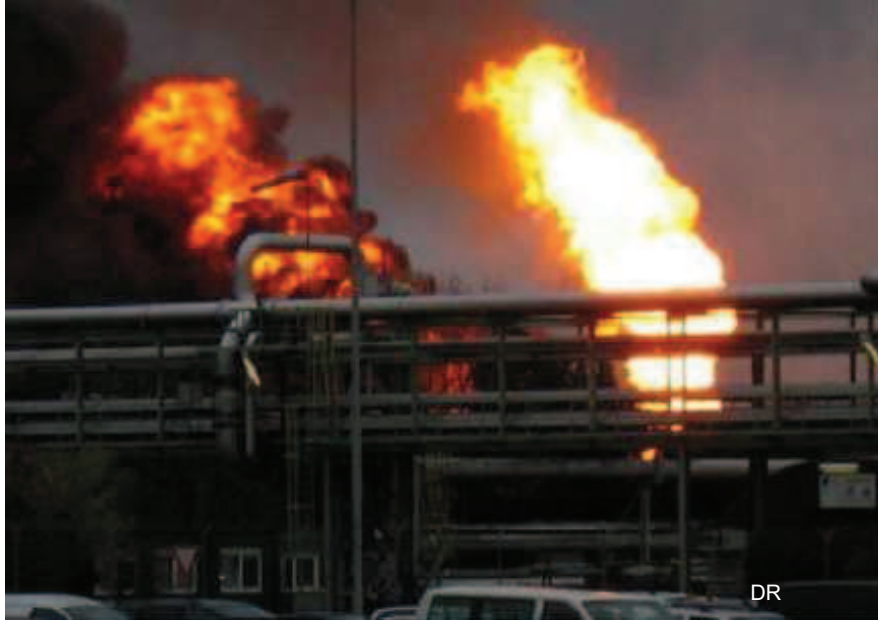
③ Fuite d'éthylène enflammée sur un pipeline

Lors de travaux de maintenance, une fuite a lieu à 14h26 sur un joint dans une station de blocage près du raccordement d'un pipeline d'éthylène desservant plusieurs usines et une bifurcation alimentant une usine de matières plastiques.

Le réservoir brûle jusqu'au niveau de l'acrylonitrile (6 m sous toit). Un mélange d'eau et d'acrylonitrile se répand entre la paroi de béton et le réservoir, le béton se fissure. Le réservoir menace de s'effondrer, les secours (1 180 pompiers) utilisent de la mousse et éteignent l'incendie à 23h50 ; 300 t d'éthylène et 1 200 t d'acrylonitrile ont brûlé.

Les 2 expertises réalisées concluent à une décharge électrostatique et donnent des recommandations sur les distances à maintenir entre canalisations de gaz inflammables et réservoirs de liquides inflammables, ainsi que pour améliorer la sécurité des raccordements de pipeline. L'administration régionale met en place un programme de contrôle des canalisations similaires proches des sites SEVESO. L'application éventuelle de ces recommandations pourrait entraîner de nouvelles inspections, l'actualisation de rapports de sécurité et des adaptations pour satisfaire ces nouvelles exigences.

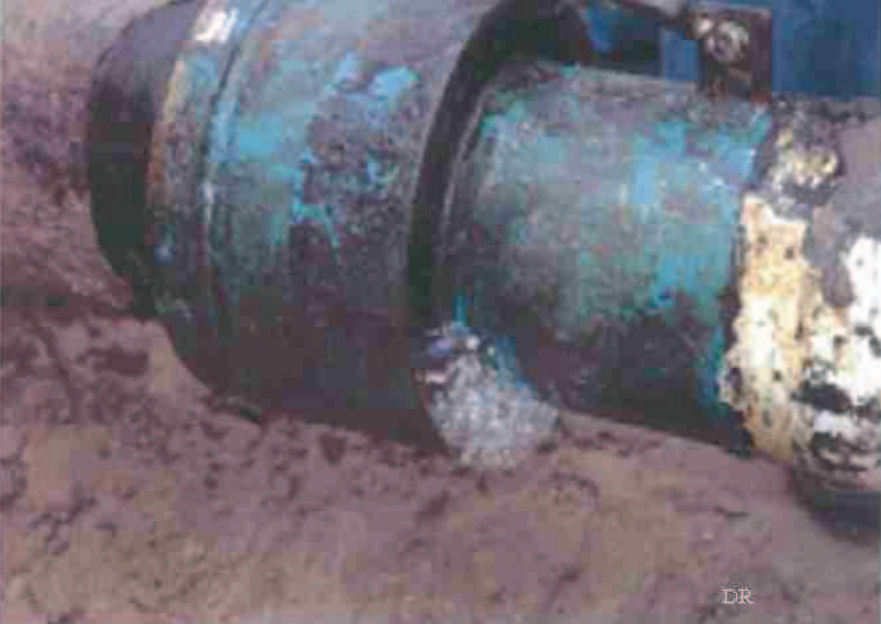
ARIA 35860 - 12/10/2007 - PAYS-BAS - BINNENMAAS

④ Fuite d'hydrogène enflammée sur un pipeline

Un feu se déclare au niveau d'un « couloir de passage » regroupant plusieurs canalisations enterrées de transport de matières dangereuses : hydrogène, kérosène, oxyde d'éthylène... Le feu a été maîtrisé en quelques minutes compte-tenu de la taille de la fuite. L'incident qui n'a pas eu de conséquence grave a cependant été considéré comme sérieux, compte-tenu de la présence des autres pipelines regroupés dans le couloir dont certains transportant des gaz toxiques.

Selon le service d'inspection concerné, une fuite d'hydrogène (H₂) sur un pipeline souterrain a été enflammée par des travaux de soudage réalisés à proximité. Un tassement différentiel du sol avec déformation locale de la canalisation au niveau d'un dispositif de protection cathodique serait à l'origine de la fuite d'H₂. La nature du sol (terrain sablonneux) a favorisé ce tassement en raison de la présence d'équipements lourds en surface (pompe de drainage, véhicules de chantier...) utilisés lors de travaux d'excavation réalisés pour l'implantation d'un nouveau pipe de kérosène.

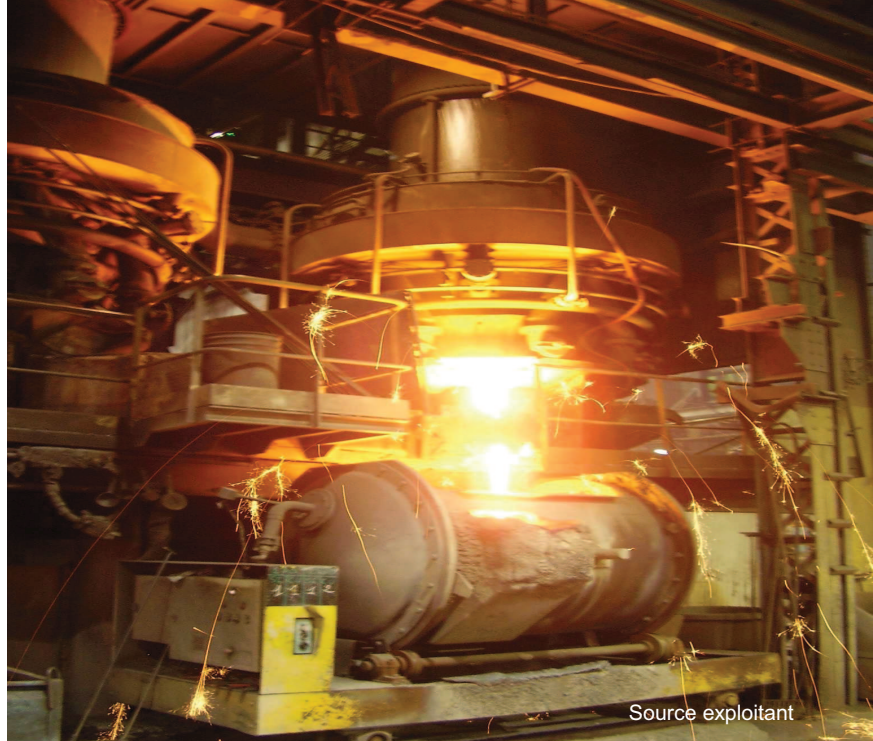
⑤ Explosion dans une fonderie de fonte

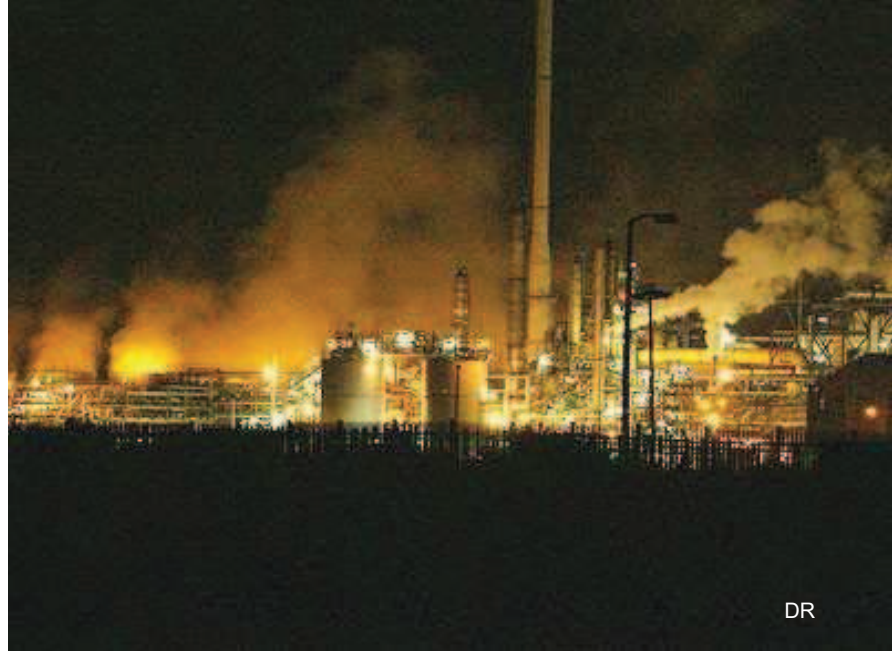
L'accident est dû à une fuite de gaz au niveau du joint d'une vanne (en position ouverte et avec un débit maximal). Il n'y avait aucun joint d'étanchéité entre les 2 parties métalliques en contact. Les surfaces internes en métal de la vanne sont de qualité insuffisante par rapport aux spécifications. La vanne, changée en 2002, n'était pas considérée comme un élément critique de sécurité, bien que le procédé ait été identifié comme pouvant générer un risque majeur. Le choix du sous-traitant lors de la maintenance s'est effectué uniquement sur le prix. Aucun transfert d'information n'a eu lieu entre l'exploitant et le sous-traitant lors de l'opération et aucune réception ne travaux n'a été faite (notamment pas de vérification du boulonnage de la vanne).

L'exploitant revoit ses procédures, améliore la gestion de la maintenance et des sous-traitants (qualifications, information, suivi des opérations...). Il revoit également les conditions d'intervention d'urgence (personnel formé et suffisant, même en période d'activité réduite).

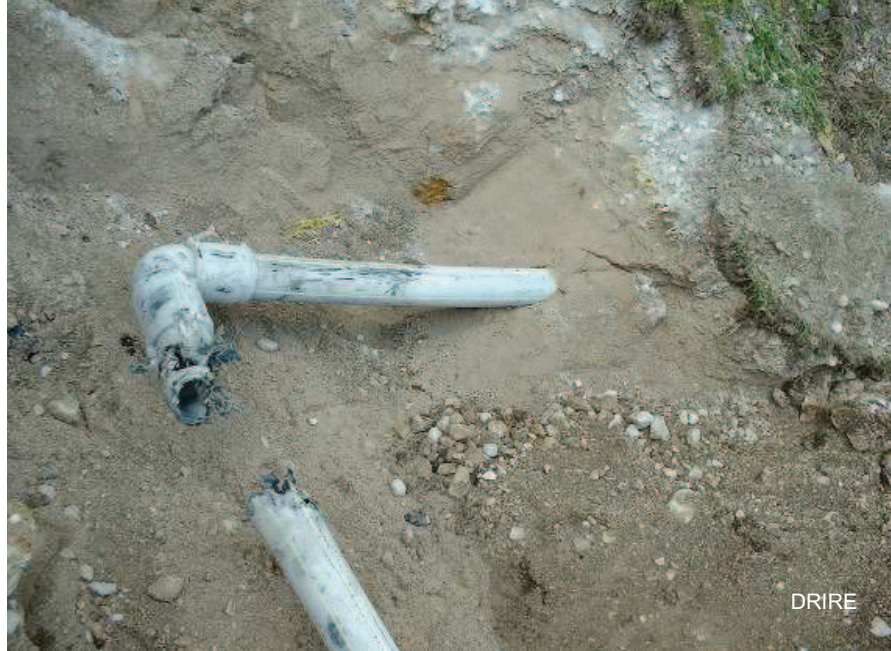
ARIA 34042 - 22/12/2007 - 93 - NOISY-LE-SEC

@ Fuite de gaz sur une conduite

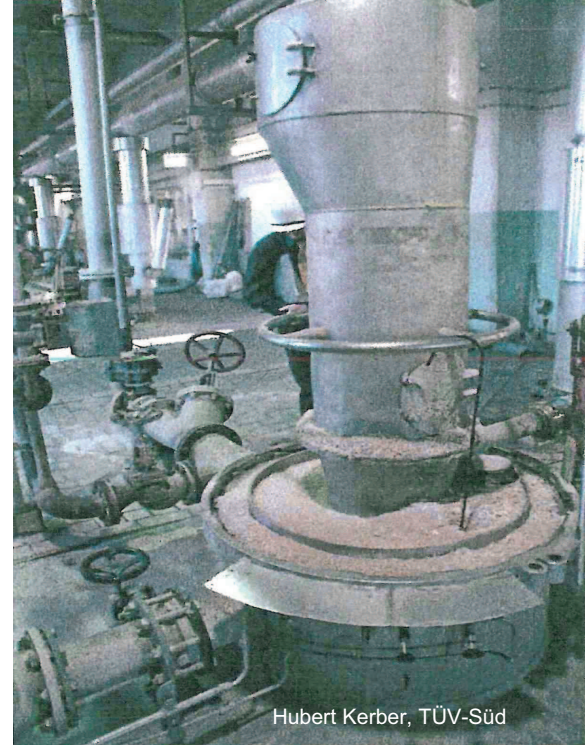
@ Rejet de dioxyde de soufre

Les conséquences de l'accident ont été réduites par le fait que le réacteur était à une pression suffisante pour maintenir le joint d'étanchéité et qu'un opérateur a eu le réflexe de mettre les installations en phase d' "auto-étanchéité". A la suite de l'incident, l'enquête réalisée montre qu'il y avait un manque de sensibilisation sur la vulnérabilité des installations électriques en particulier sur les effets de cascades qu'une défaillance peut entraîner.

Les enseignements tirés par l'exploitant sont de modifier notamment le système de fermeture du réacteur afin que l'azote soit utilisée pour maintenir la pression, des modifications sur le système d'alarme de SO₂ sont également opérées. Le système de gestion de la sécurité du site a également été modifié pour tenir compte de l'expérience acquise lors de cet évènement.

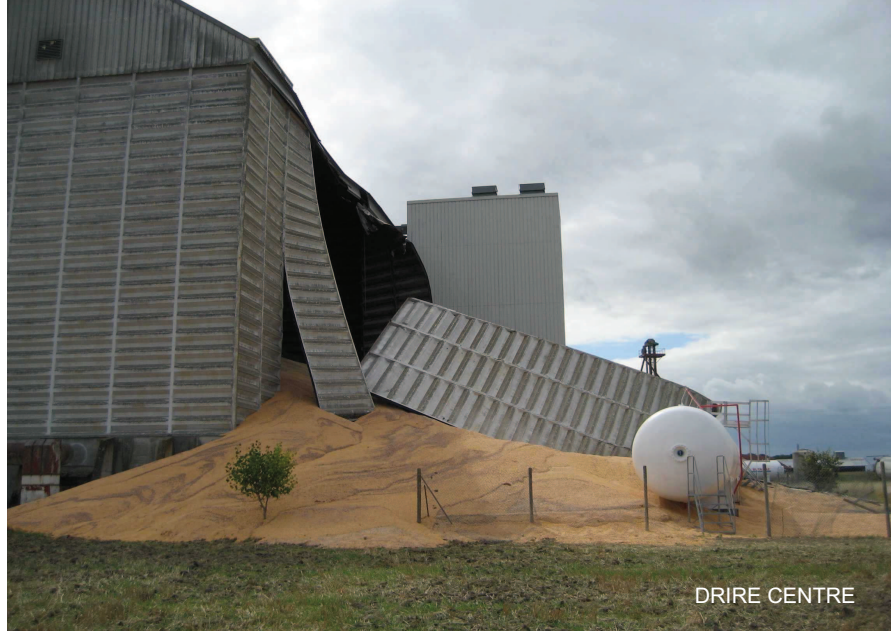
⑪ Effondrement de silo

Un épandage de 2 100 t de blé et 1 000 t de maïs se produit vers 13h30 à la suite de la rupture des parois d'un silo palplanche de 14 900 m³, construit en 1989, et comportant 6 cellules carrées (4 x 3 000 m³ + 2 x 1 400 m³) ainsi que 2 boisseaux de 66 m³. Le déversement de grains ensevelit partiellement un réservoir de propane de 95 m³ situé à une quinzaine de mètres du silo et alimentant le séchoir de céréales, provoquant la rupture d'une canalisation et une fuite de GPL. Les secours mettent en place un périmètre de sécurité (150 x 300 m) et interrompent la fuite en fermant la vanne en amont immédiat de la zone de rupture. Le propriétaire du réservoir

le met en sécurité par vidange et brûlage du gaz à la torche ; débutée vers 18 h, l'intervention s'achève le lendemain à 5 h. Aucun blessé n'est à déplorer. Un arrêté préfectoral d'urgence prescrit des mesures pour sécuriser le site et notamment l'arrêt de l'activité, la clôture et la surveillance des lieux, la vidange des céréales du silo ainsi qu'un contrôle de son état ; la remise en service du silo est subordonnée à une décision préfectorale.

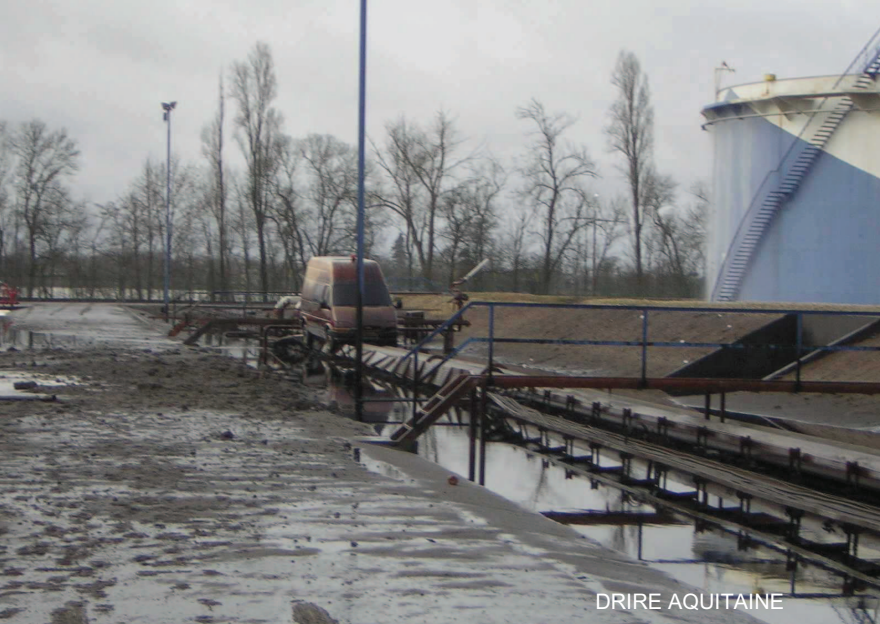
ARIA 32675 - 12/01/2007 - 33 - AMBES

12 Rupture brutale d'un bac de pétrole brut

Une légère fuite sur le bac avait été détectée la veille vers 17 h. L'exploitant avait repoussé au lendemain la vidange vers un autre bac du fait des risques auxquels auraient été exposés les opérateurs et les sous-traitants en bloquant le toit flottant du bac de nuit. En attendant, de l'eau a été injectée en fond de bac. Un contrôle du fond du réservoir en 2006 (sur 100% du fond et 10 % des soudures) faisait état de corrosion en fond de bac et de pertes d'épaisseur atteignant 80 %. Des réparations ont été réalisées puis vérifiées. L'inspection précise qu'aucune procédure n'était prévue pour gérer la situation d'urgence apparue la veille de la rupture.

Cet accident soulève un certain nombre de questions quant aux moyens de prévention (conception : fond de bac, assise ; contrôles de l'état des bacs : fréquence, modalités etc. aux mesures à prendre lors de la détection d'une fuite sur un bac et aux moyens nécessaires (procédure d'urgence, capacité de secours, vidange etc.) et aux dispositifs de protection face à l'effet de vague. Une enquête judiciaire est effectuée.

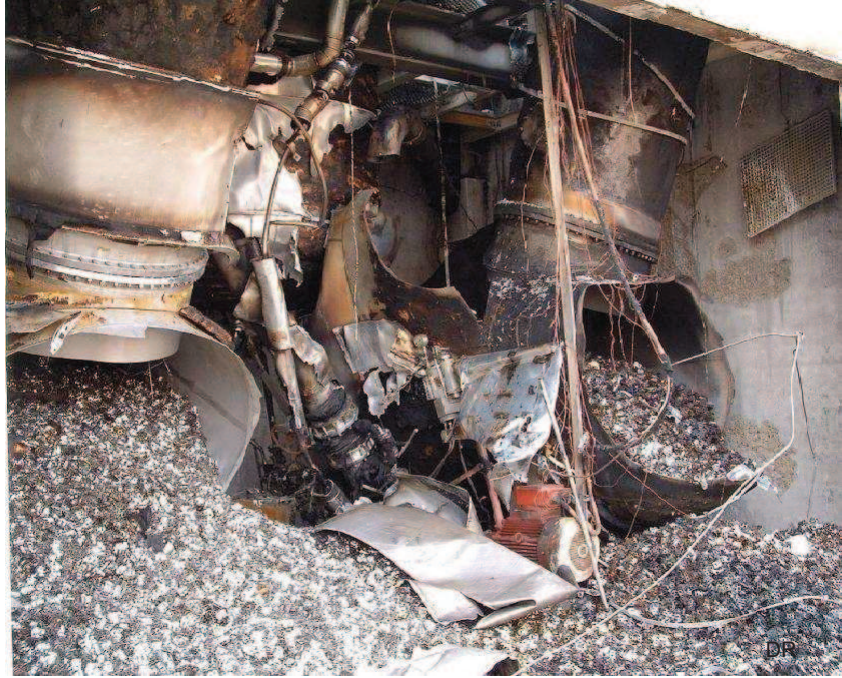
Calorifuges

⑭ Explosions dans une usine pharmaceutique

Malgré des investigations poussées, les causes de l'accident ne sont pas connues avec précision ; un départ de feu se serait produit à cause de la chaleur estivale dans une colonne calorifugée imbibée d'un peroxyde (intermédiaire réactionnel) et de méthanol (solvant inflammable). Le feu se serait alors propagé dans les deux colonnes de réaction, provoquant leur explosion. Le réacteur a été re-conçu pour résister aux explosions et des mesures de maîtrise des risques complémentaires auraient été mises en place. Une deuxième explosion s'est toutefois produite 1 an après lors du redémarrage des installations (ARIA 35822).

L'unité reconstruite et renforcée (tenue à la pression) depuis l'accident de 2003 est sévèrement endommagée. Les effets étant canalisés, l'explosion ne fait pas de blessé. La production est stoppée jusqu'à nouvel ordre. Malgré de nombreuses expertises dont le coût s'élève à 400 000 euros, les causes de l'accident restent inconnues. L'exploitant change de procédé (ozone remplacé par de l'air).

Le premier des 2 accidents présentés illustre les difficultés liées à la mise en œuvre et au suivi périodique des équipements calorifugés (canalisations, stockages réfrigérés ou réchauffés, échangeurs thermiques...). En exploitation normale des installations, le matériaux isolant et sa gaine de protection compliquent la détection d'une éventuelle anomalie, comme la surchauffe locale d'une partie d'un équipement, une fuite ou un écoulement de réactifs, solvants ou réactants, voire d'un éventuel fluide caloporteur. Le risque d'aggravation d'une corrosion, d'un incendie ou d'une pollution parfois sournoise dans la mesure ou la fuite perdure plusieurs jours, voire même plusieurs mois avant d'être détectée est ainsi aggravé (ARIA 23839).

La vérification périodique de ces installations est ensuite indispensable pour détecter au plus tôt d'éventuelles anomalies : « fenêtres » dans le calorifuge pour contrôler l'étanchéité des brides, système de détection de fuite dédié, contrôles réguliers...

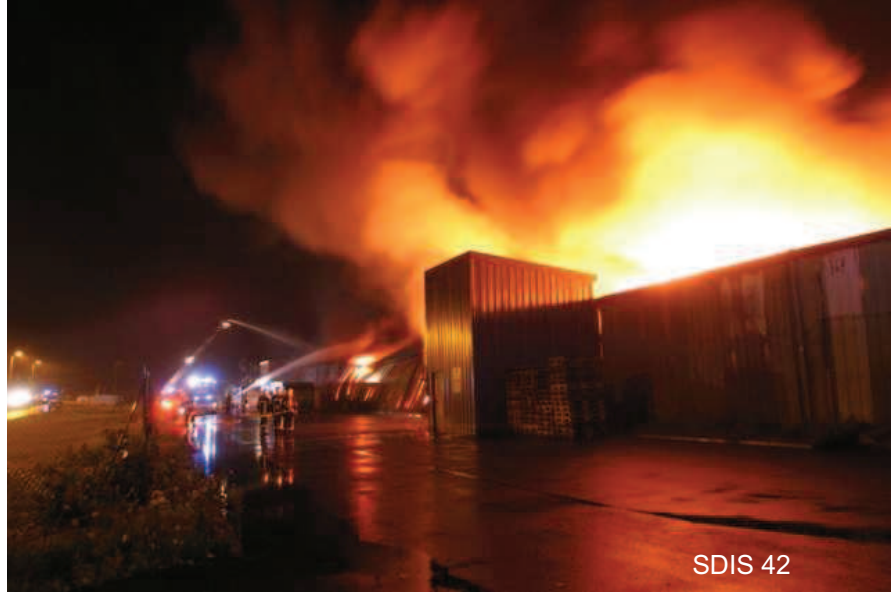
15 Suies d'incendie

ARIA 33299 - 30/07/2007 - 42 - RENAISON

Les suies et autres matériaux générés par l'incendie retombent sur des jardins et champs voisins dans un couloir de 3 km de large et de 6 à 10 km de long provoquant l'inquiétude des riverains. L'inspection des Installations Classées demande à l'exploitant de réaliser des mesures de surveillance de la qualité du milieu dans la zone susceptible d'être impactée au sud-est du site (hydrocarbures totaux, HAP, COV halogénés, métaux lourds, dioxine ...). Les résultats des analyses sur les sols et les végétaux destinés à la consommation humaine et animale sont inférieurs aux valeurs seuil, mais les eaux et les sédiments du canal sont contaminés par la dioxine, les HAP et des métaux lourds (Arsenic, Plomb et Zinc). Les résultats d'analyses réalisées en janvier 2008 montrent que la pollution du cours d'eau liée à l'incendie de l'usine est résorbée et que certains des polluants détectés précédemment font partie du bruit de fond. L'exploitant établit un plan pour évaluer l'impact de la pollution sur les sédiments et un diagnostic des milieux sur le site de production.

L'étude de dangers de l'établissement prévoyait le scénario d'incendie généralisé du site mais envisageait une extinction assez rapide ce qui n'a pas été le cas (15 h pour éteindre le feu). L'usine est reconstruite en lieu et place 18 mois plus tard pour un coût de 15 Meuros : l'établissement est équipé d'une détection incendie, de sprinklers et d'une rétention d'eaux d'extinction redimensionnée (840 m³). Un court circuit dans une armoire électrique datant de l'installation du site (1980) est l'origine du sinistre.
