*"RETOUR D'EXPERIENCE"
sur accidents industriels*

Séminaire IMPEL
Paris, les 3 et 4 juin 2009

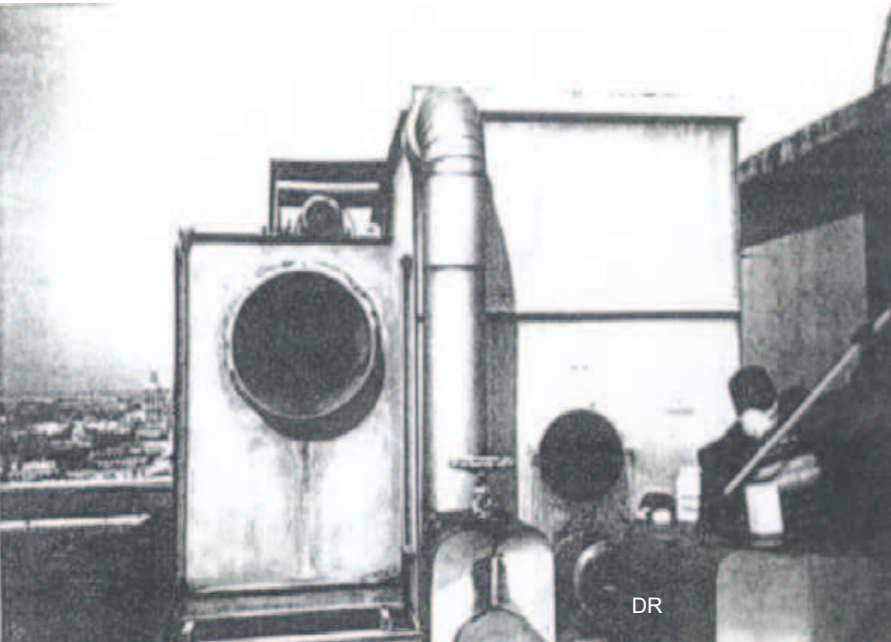
16 Pollution mercurielle

ARIA 35840 - 22/01/2008 - BELGIQUE - BRUXELLES

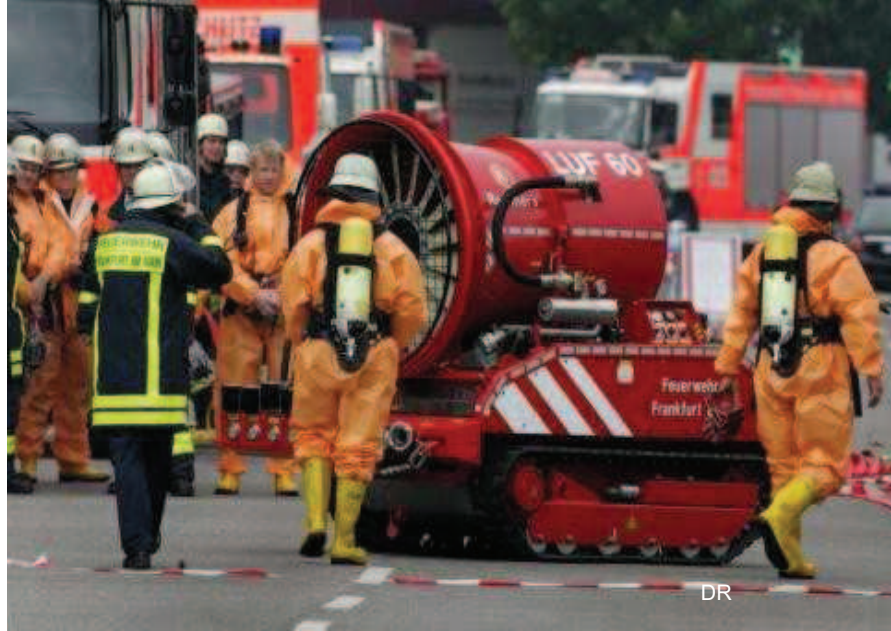
⑰ Génération accidentelle de chlore

ARIA 35830 - 05/10/2007 – ALLEMAGNE – FRANCFORT SUR LE MAIN

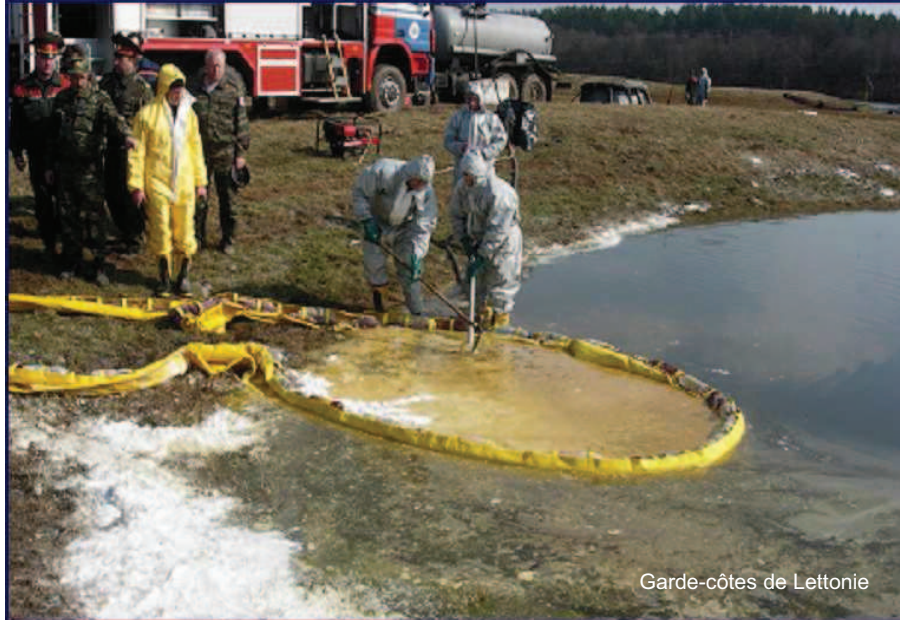
18 Pollution de cours d'eau avec effets transfrontières

ARIA 35836 - 23/03/2007 - BIELORUSSIE - NC

Les services de secours lettons tentent d'installer des barrages flottants au niveau de la frontière mais échouent en raison du courant important de la rivière et de l'instabilité du sol. La nécessité d'obtenir une autorisation spéciale pour intervenir sur le sol biélorusse complique également l'intervention. Ils installent alors 1 800 m de barrages flottants et 3 000 m d'absorbants, à 50 km de la frontière ainsi que d'autres lignes de barrages à 100 km dans un lac de retenue d'une usine hydroélectrique. Ces dispositifs leur permettent de récupérer le gazole déversé. Les autorités lettones informent la population de la pollution et des risques concernant l'utilisation de l'eau de la rivière. Les services de l'environnement de Lettonie effectuent régulièrement des analyses pour contrôler la pollution dans la zone.

L'évaluation des dommages à l'environnement sur le territoire de la Lettonie et le coût de l'intervention sont estimés à environ 170 000 euros.

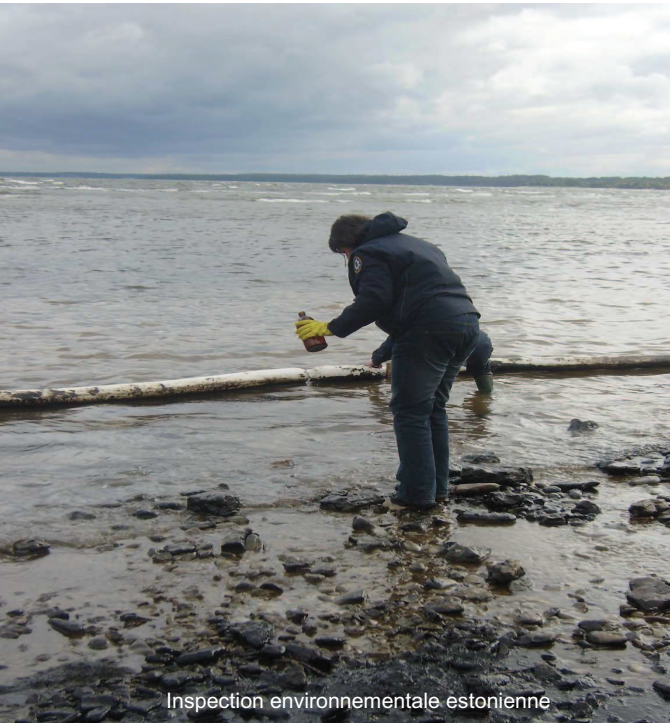
19 Pollution aquatique d'un terminal pétrolier

ARIA 35835 - 12/09/2008 - ESTONIE - SILLAMÄE
