Les coprésidents de la commission mixte
de sécurité de la gestion du trafic aérien

OBJET : Rapport de la Commission mixte de sécurité de la gestion du trafic
aérien - Evénements de l'année 2013.

P. JOINTE : Rapport de la CMSA¹ – Evènements de l'année 2013

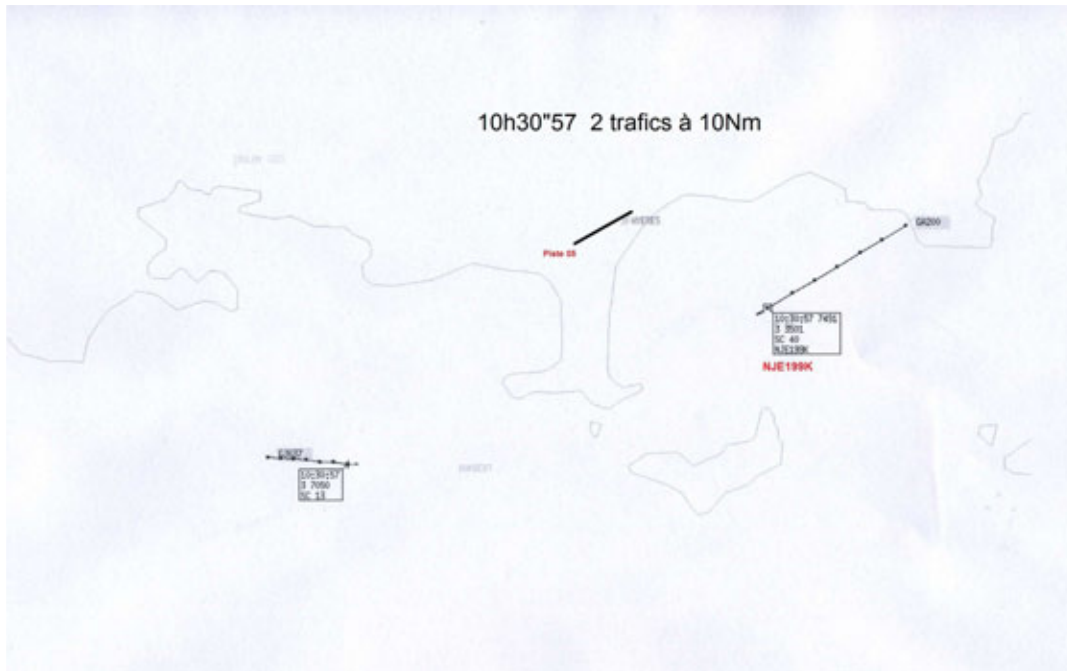
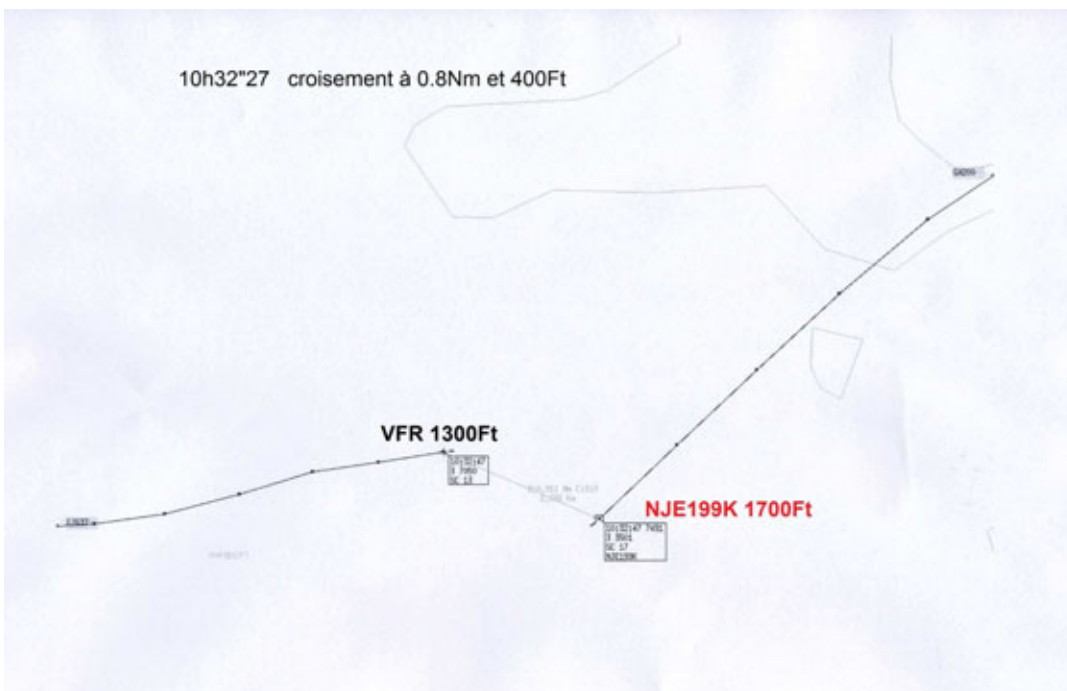
1.2. SITUATION ET SCHEMA DESCRIPTIF DE L'ÉVÉNEMENT

Le samedi 9 février 2013 vers 10h30Z, un BE40 (NJE199K) est en guidage radar pour la finale ILS 05 à Hyères. Il reçoit un avis de résolution TCAS à ne pas descendre en raison d'un PA 32 (F-BNTC) en transit VFR dans la CTA Toulon. Les deux aéronefs avaient reçu l'information de trafic mais seul le pilote du PA32 avait annoncé avoir acquis le visuel. Cet événement met en évidence la problématique de compatibilité IFR/VFR en espace aérien de classe D.

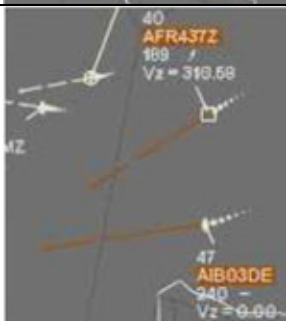
<p>15 :12'20'', le contrôleur fait une information trafic de l'AFR437Z conflictuel à 16NM. A la fin de son information de trafic, il demande à l'équipage de serrer le virage : « <i>hard turn please</i> ».</p>

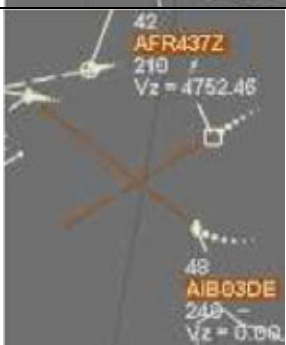
<p>15 :13'13'', le contrôleur donne un cap 060 à l'AIB03DE. Le pilote collationne 030°. Le contrôleur ne relève pas l'erreur de collationnement</p>

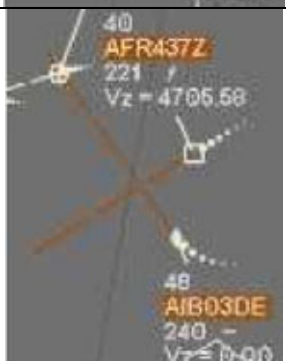
<p>15 :13'28'', le contrôleur demande à l'AIB03DE s'il peut monter FL300. Le pilote annonce un TA TCAS et demande au contrôleur de confirmer le niveau.</p>

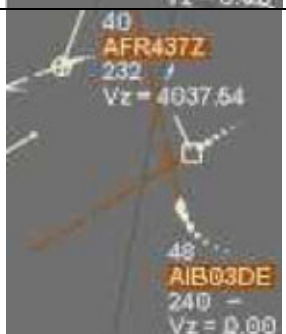
<p>15h13'45'', le pilote de l'AIB03DE annonce un TCAS RA. Le contrôleur demande à l'AIB03DE de monter immédiatement au FL340.</p>

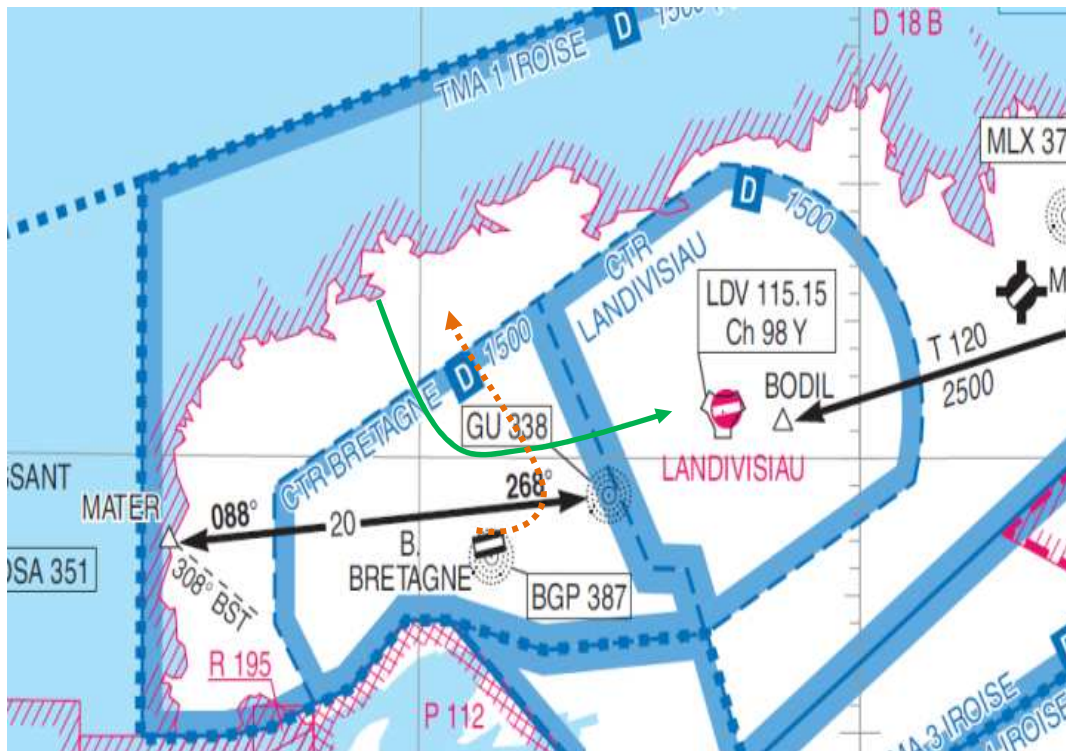
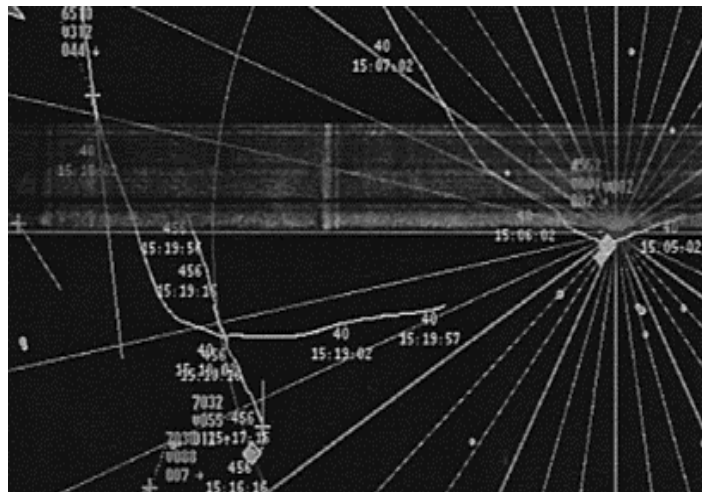
1.2. SITUATION ET SCHEMA DESCRIPTIF DE L'EVENEMENT

Le 14 mars 2013 à 15h17z, le Rafale KIMONO JULIET, en retour de vol de reprise en main, est pris en compte radar pour un guidage afin d'effectuer une finale de précision en piste 08 à Landivisiau. Il reçoit de la part du contrôleur radar une information de trafic sur un aéronef léger en tour de piste à Brest-Bretagne. En virage de rapprochement vers la finale, soit à 10 Nautiques du terrain, il reçoit de nouveau une information de trafic sur un VFR route au nord, celle-ci permet au pilote du rafale d'acquiescer un contact radar puis un contact visuel sur un appareil léger qu'il estime croiser à 200ft/0,3Nm (cf. ASR).

- d'autre part, une limitation systématique des aéronefs évoluant dans la CTR « BRETAGNE » lorsque Landivisiau est en piste 08 est à étudier (CF annexe 4) et en tout état de cause le transfert au plus tôt vers Landivisiau des aéronefs ayant vocation à transiter dans les espaces dévolus à cet organisme est à instaurer dans les méthodes de travail.

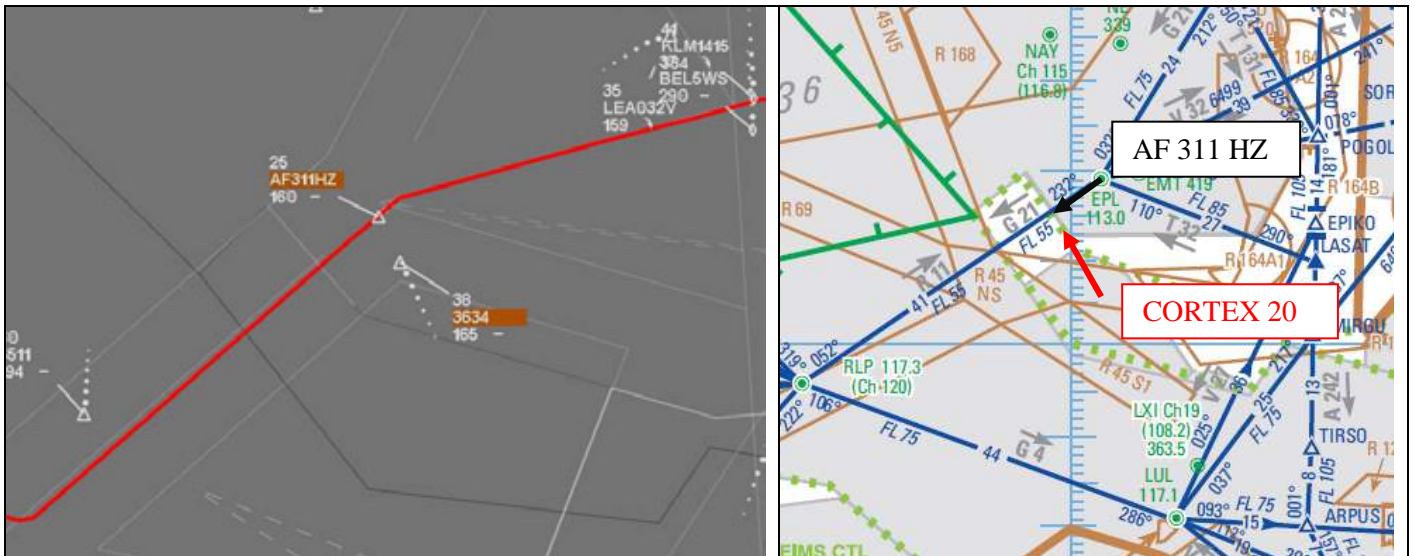
1.2 SITUATION ET SCHEMA DESCRIPTIF DE L'ÉVÉNEMENT

Le lundi 08 avril 2013 vers 14h10z, un Mirage 2000 (CORTEX 20) en CAM I croise un ATR72 (AF311HZ) en CAG IFR déclenchant un RA TCAS. CORTEX 20 est en phase de transfert entre l'approche de Luxeuil et celle de Nancy alors qu'AF311HZ est stable au FL160 dans le secteur d'Épinal en route vers RLP. Le croisement s'effectue avec une distance calculée de 2.14 nm et 500ft.

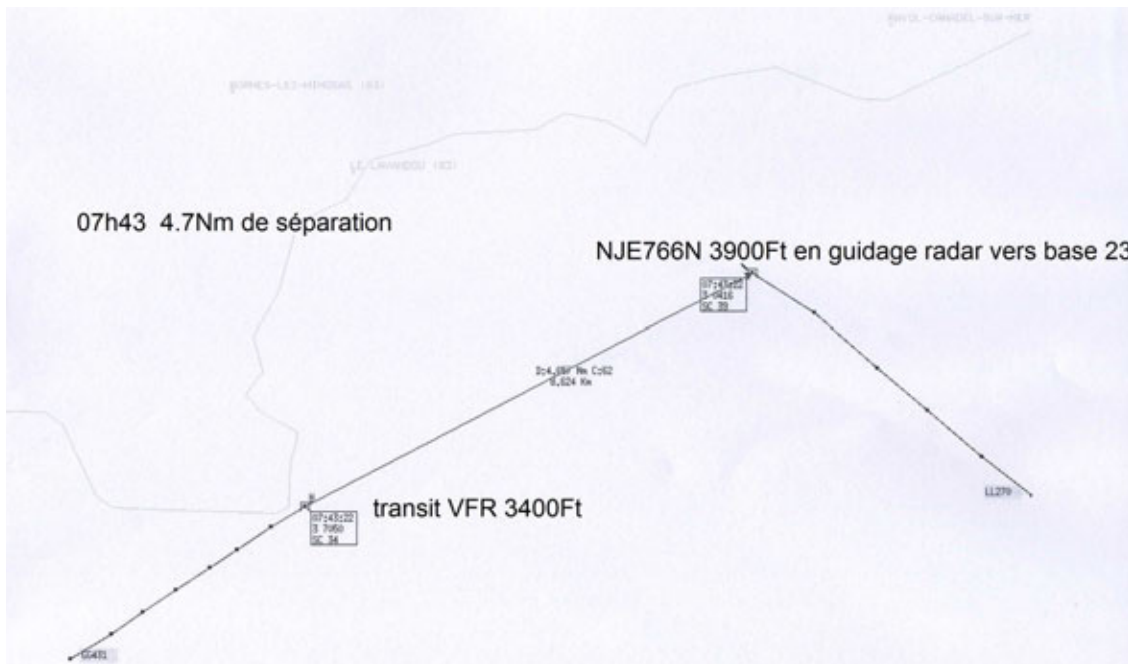
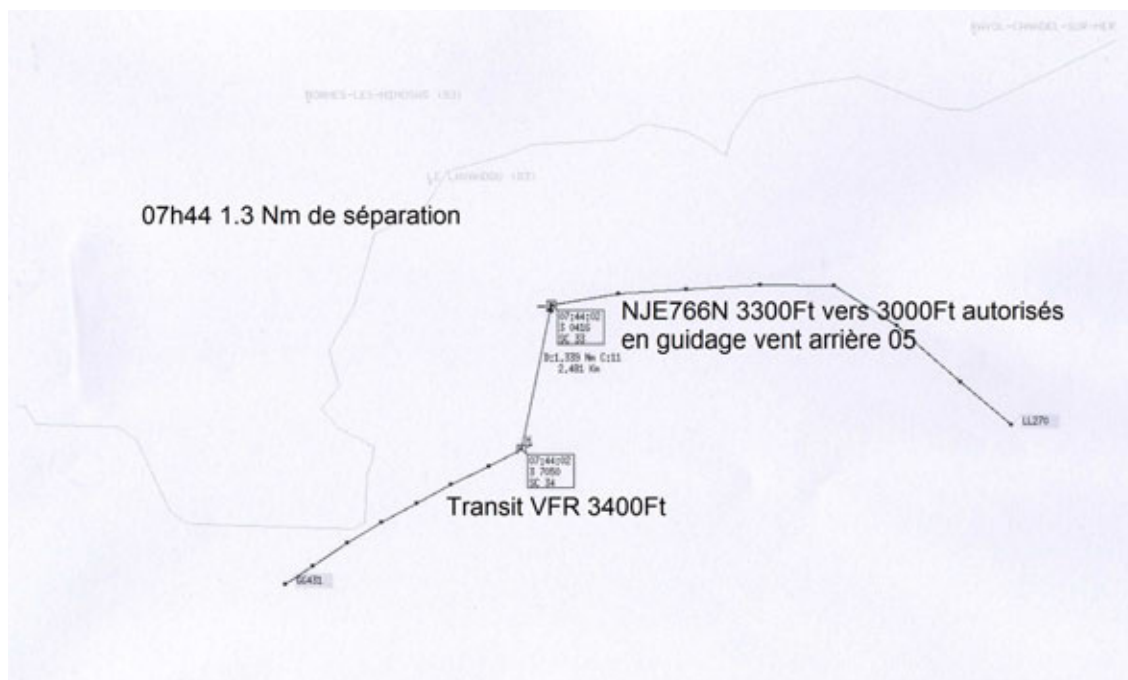
1.2 SITUATION ET SCHEMA DESCRIPTIF DE L'ÉVÉNEMENT

Le jeudi 27 juin vers 0745Z, un CE560XLS en CAG IFR (NJE 766N) en guidage radar, est autorisé à une approche à vue en piste 05 à Hyères reçoit un avis de résolution TCAS en raison d'un PA28 (F-GFIT) en transit VFR dans la CTA Toulon. Les deux aéronefs avaient reçu une information de trafic mais aucun des deux pilotes n'avaient annoncé avoir acquis le visuel. Cet évènement met en exergue la problématique de compatibilité IFR/VFR en espace aérien de classe D.

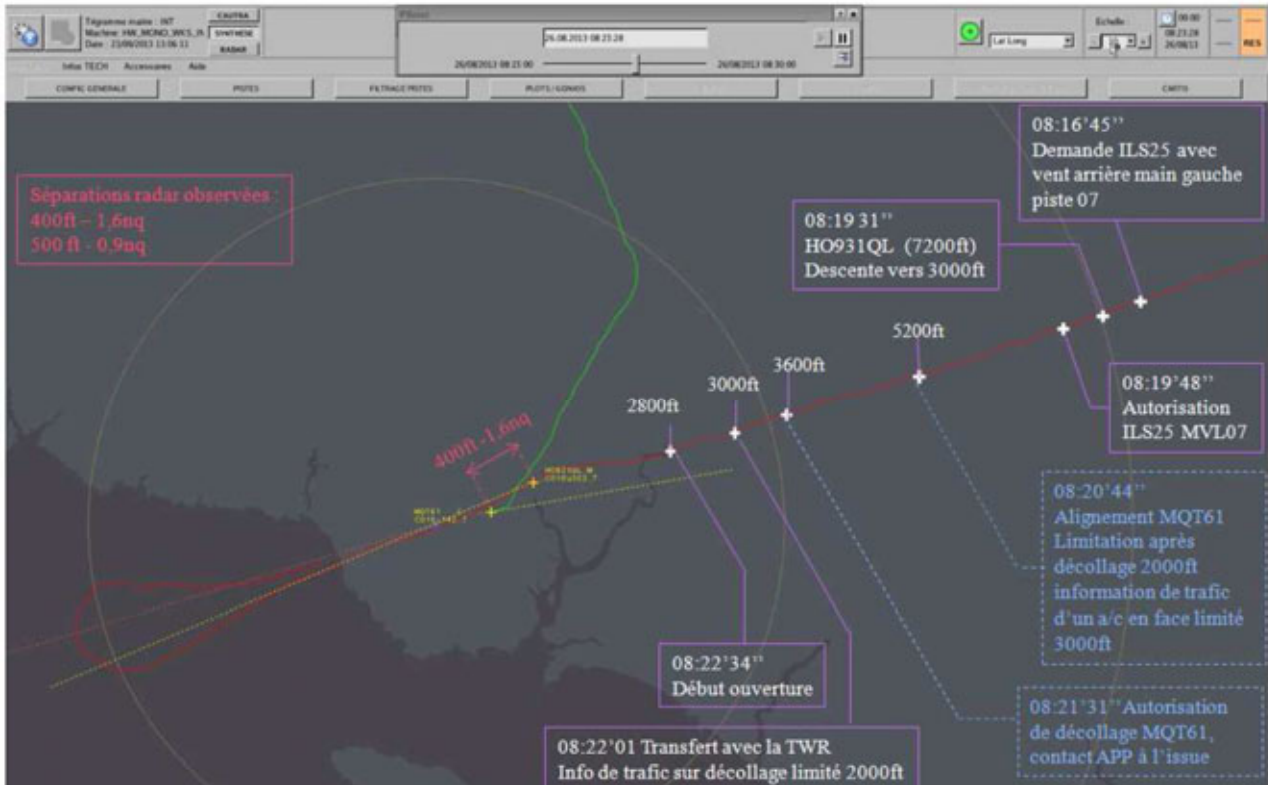
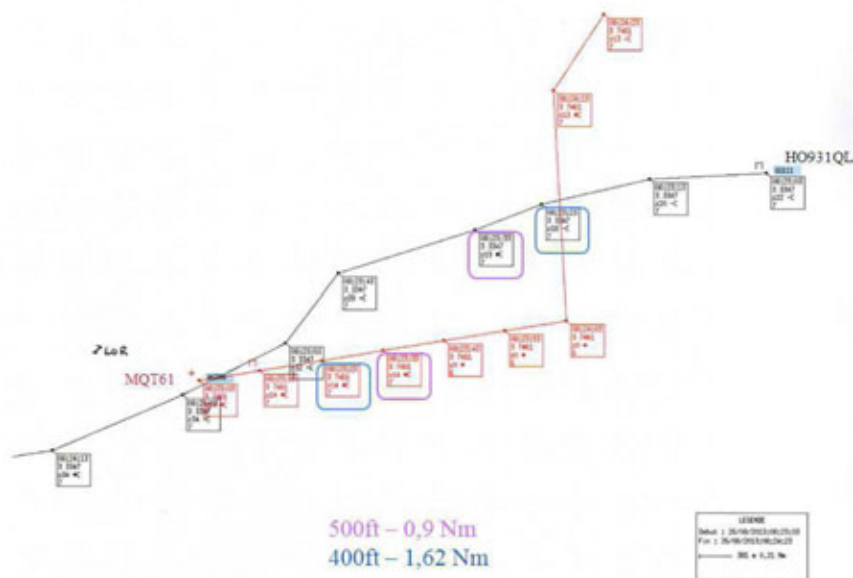
1.2. SITUATION ET SCHEMA DESCRIPTIF DE L'EVENEMENT

Le lundi 26 aout 2013 vers 08h23Z, un CRJ (HO931QL) en provenance d'Orly est autorisé à procéder pour un ILS25 MVL07 sur le terrain de Lorient. Dans le même temps, un BE40 (MQT61) est autorisé pour une montée vers le FL160 et décolle en piste 07 alors que le CRJ est en finale ILS 25. Le croisement déclenche un RA TCAS de chaque appareil et un ASR est déposé par HO931QL et MQT61.

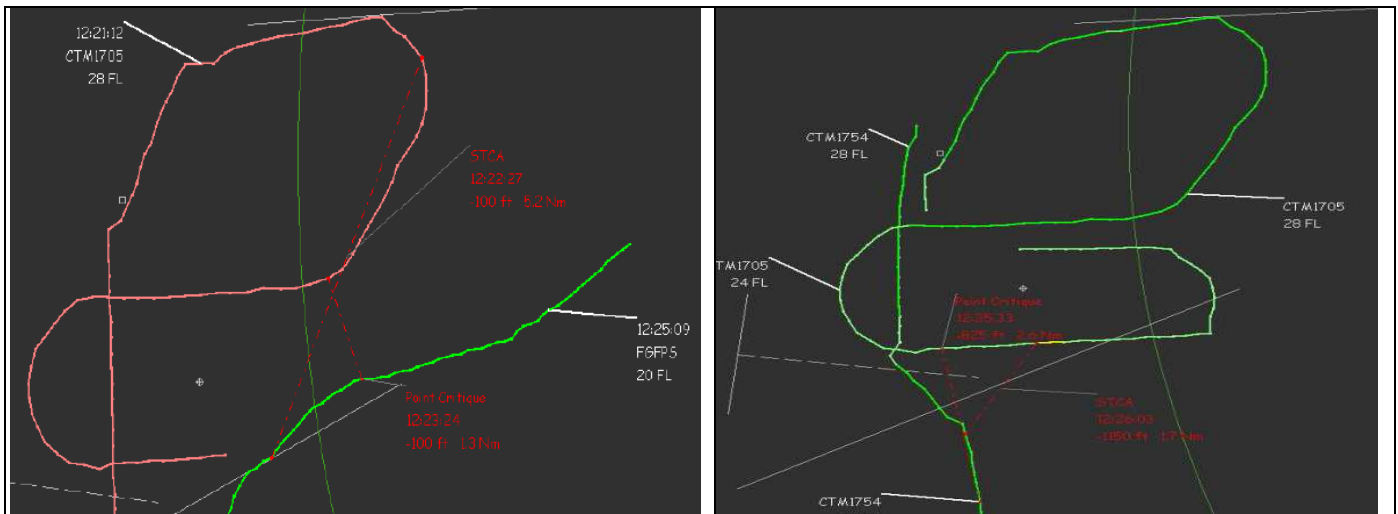
1.2 SITUATION ET SCHEMA DESCRIPTIF DES ÉVÉNEMENTS

L'absence de dialogue entre les pilotes et les contrôleurs est marquante sur cet événement. Chaque partie réalise un briefing préparatoire de la mission sans concertation préalable. Ce défaut d'échange d'informations entre pilotes et contrôleurs, maintes fois relevé lors d'analyses d'événements est particulièrement néfaste pour une opération de l'ampleur du défilé aérien du 14 juillet sur Paris.

Le CTM 1705 arrive en avance, ce qui pour le contrôleur de Villacoublay va l'obliger à s'adapter à une mixité de trafic entre les appareils qui participent au défilé aérien et les autres. La diversité du trafic qu'il avait en compte associée à l'arrivée prématurée du CTM a alors dégradé le niveau de sécurité en augmentant la charge de travail.

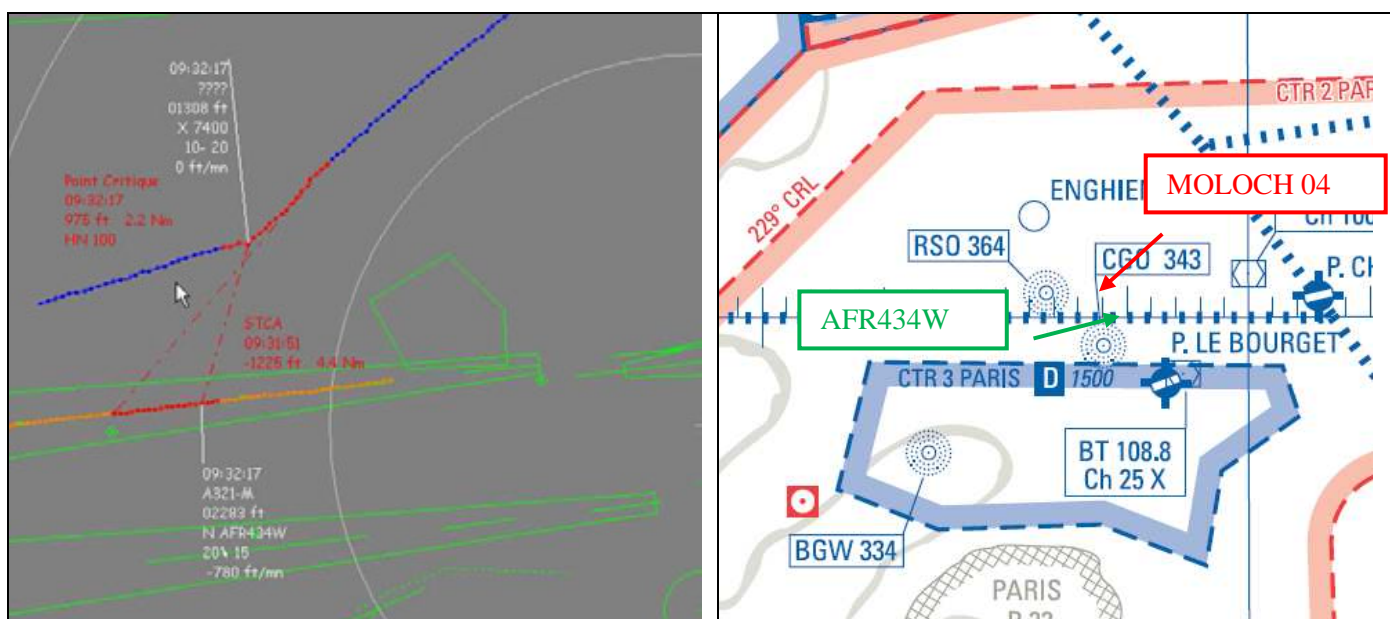
1.2 SITUATION ET SCHEMA DESCRIPTIF DE L'ÉVÈNEMENT

Dans le cadre du DPSA¹⁰ mis en œuvre à l'occasion du défilé du 14 juillet, un TB30 (MOLOCH 04) est chargé par le CNOA¹¹ de réaliser une MASA¹² sur un aéronef non autorisé à pénétrer dans la ZRT active. Le cap d'interception donné au pilote lui fait croiser l'axe de finale 09L sur lequel est établi un A321 (AFR434W). L'EACA de CDG¹³ a le MOLOCH 04 en fréquence, mais ne gérant pas l'interception il lui suggère une altération de cap afin d'éviter les axes de la finale RWY 09 L. Voyant les deux aéronefs se rapprocher et ne maîtrisant pas les intentions de vol du MOLOCH 04, le contrôleur LOC NORD de CDG ordonne une remise de gaz à l'AFR434W. Les valeurs minimales de croisement sont de 2,2 NM et 975 ft (HN 100).

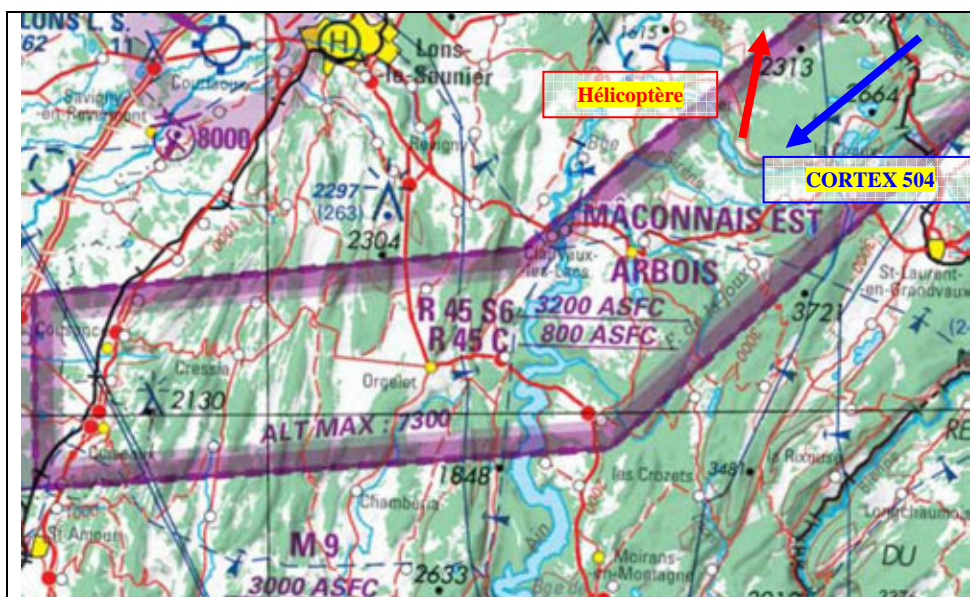
1.2 SITUATION ET SCHEMA DESCRIPTIF DE L'ÉVÉNEMENT

Le lundi 15 avril 2013, un M2000D, CORTEX 504, effectue une mission en CAM T dans les zones LF-R45C, en contact avec Rambert. Il vole au cap 240, à 450kts et 300ft/AGL. Il croise dans son secteur « 2 heure » un hélicoptère noir de type écureuil a la même hauteur, a une distance estimée 500m.

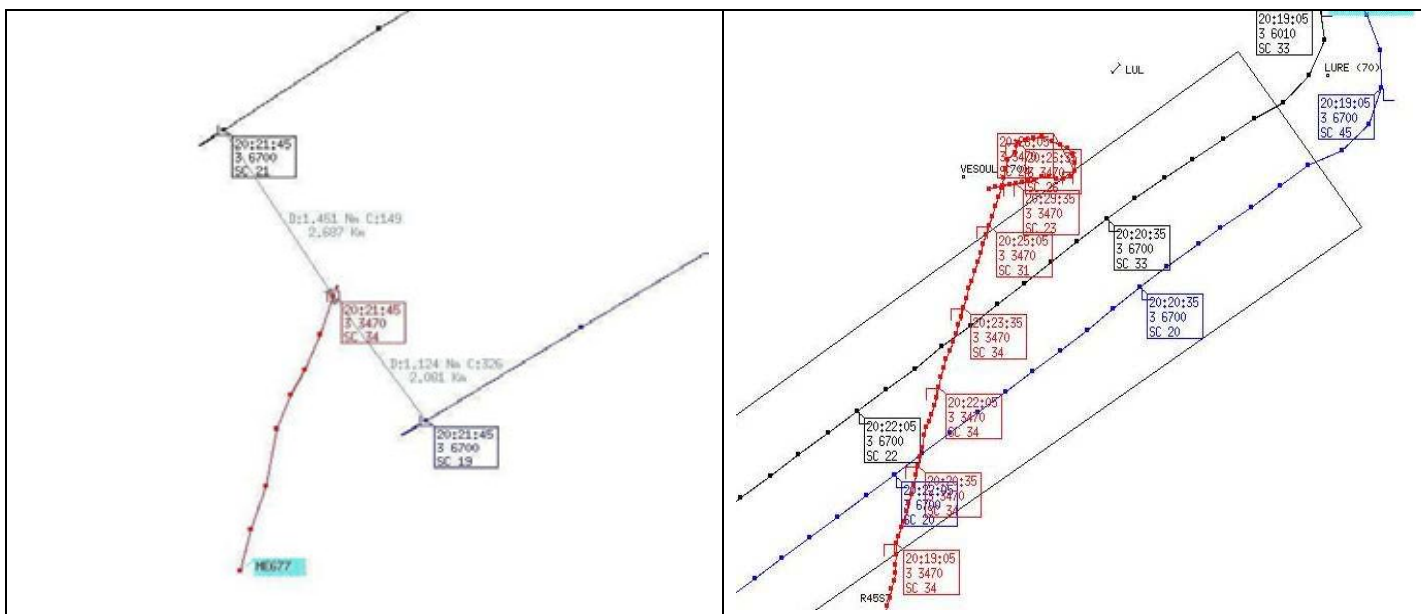
1.2 SITUATION ET SCHEMA DESCRIPTIF DE L'ÉVÉNEMENT

Le jeudi 25 avril 2013, deux Mirage 2000D (CONDE 502), effectuent une mission en CAM T dans les zones LF-R45 S7, en contact avec Drachenbronn. A 20h22UTC, le contrôleur de la cabine multiservices fait l'information aux CONDE 502 d'un trafic VFR conflictuel. Ce trafic, F-BVSA, effectue un vol d'instruction VFR de nuit entre Besançon et Vesoul. Le croisement est maîtrisé grâce à l'intervention du contrôleur multiservices de Drachenbronn et l'action des équipages de CONDE 502.

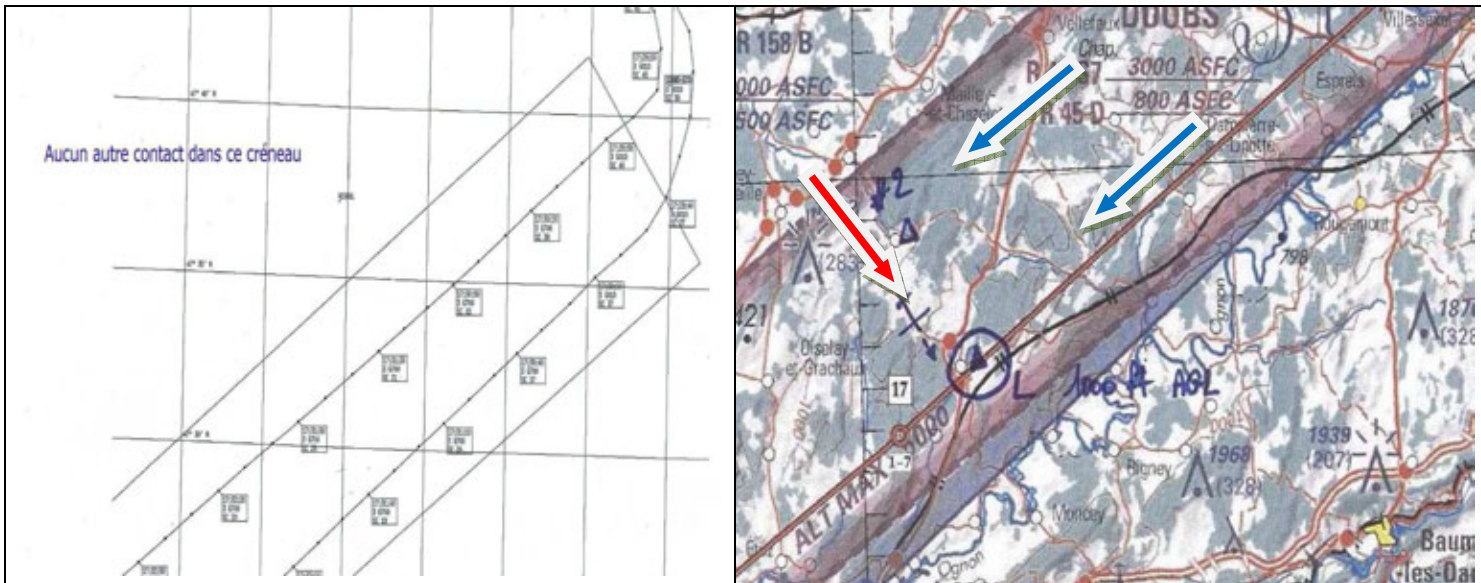
1.2 SITUATION ET SCHEMA DESCRIPTIF DE L'ÉVÉNEMENT

Les CONDE 503 confirment avoir visuel sur un appareil aile haute croisant au-dessus à 300 pieds estimés.

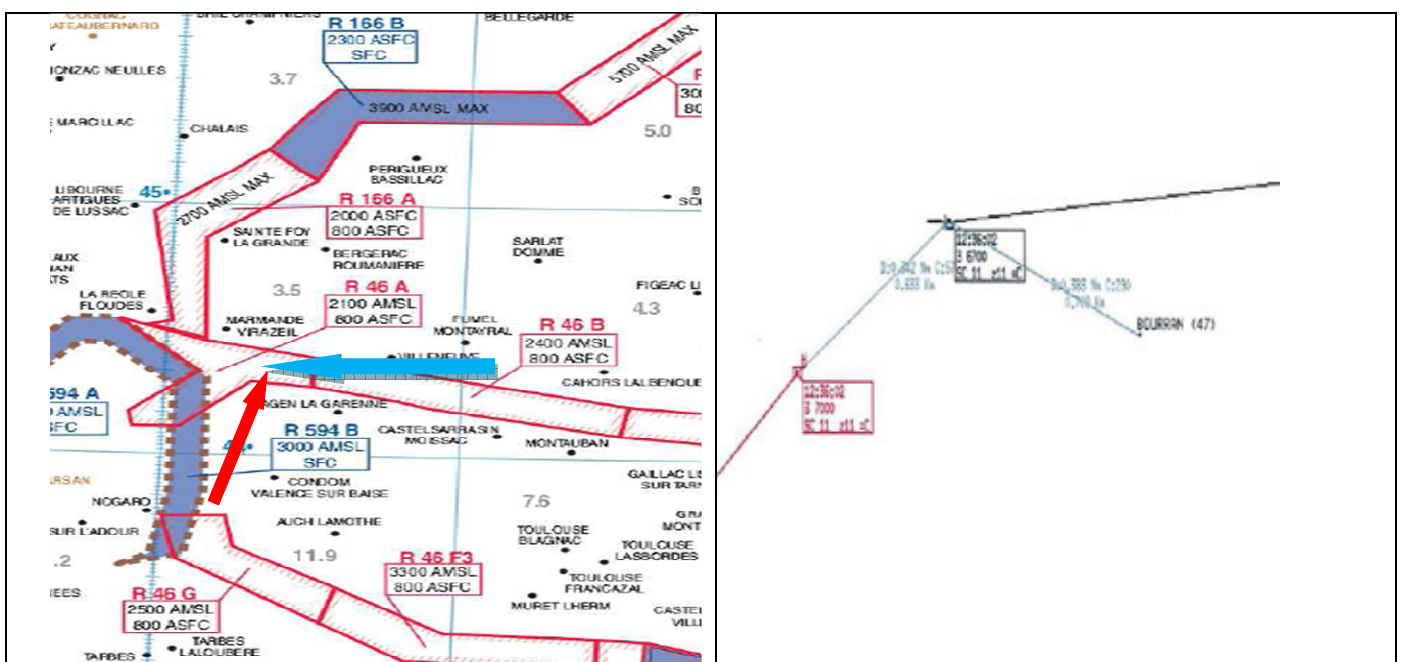
1.2 SITUATION ET SCHEMA DESCRIPTIF DE L'ÉVÉNEMENT

Après débriefing téléphonique, il s'avère que les CORIK 503 n'avaient pas reçu la première annonce mais qu'ils avaient reçu la seconde hachée

Conformément aux décisions prises lors de la CMSA 27 du 7 juin 2011, la commission n'émet aucune nouvelle recommandation.
Cf. dossier thématique RTBA.

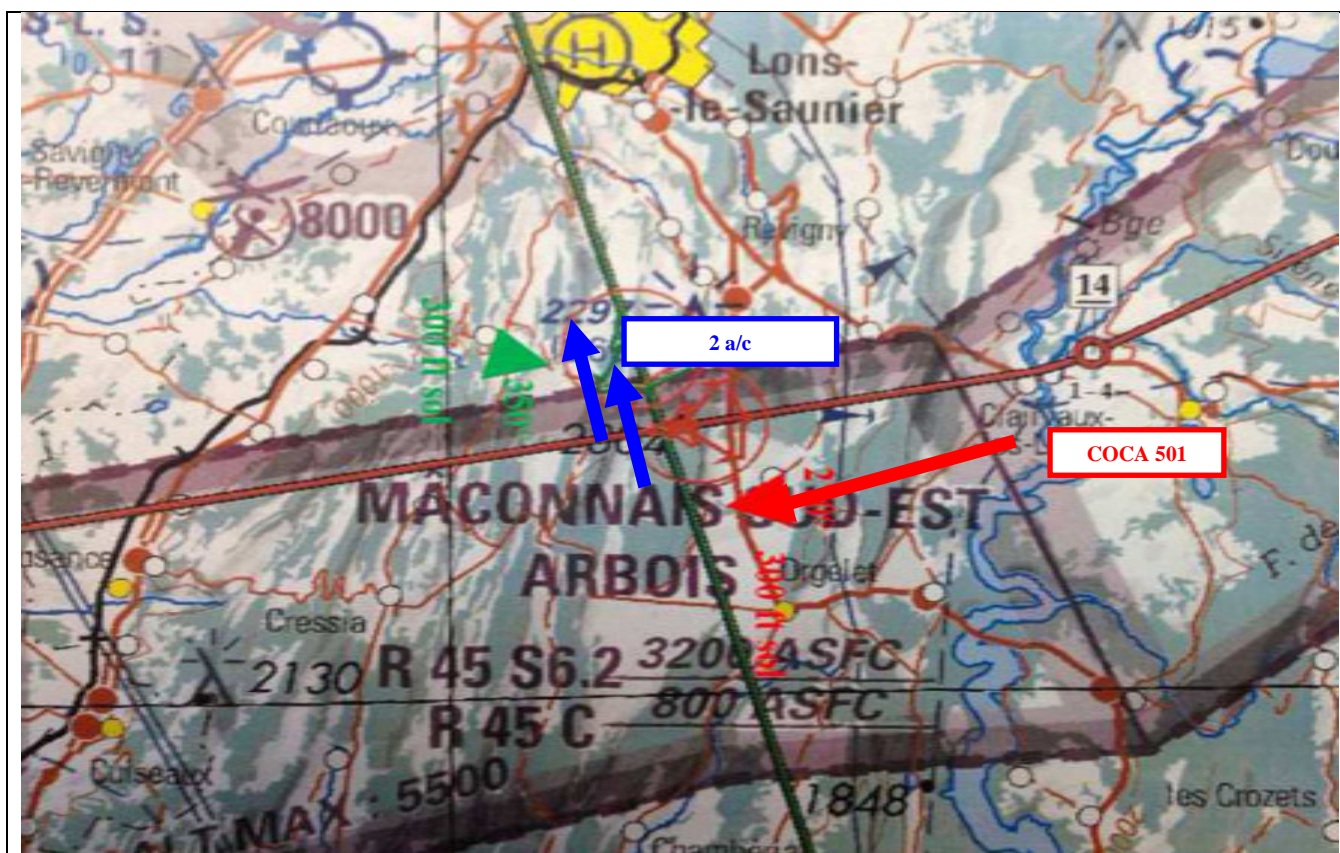
1.2 SITUATION ET SCHEMA DESCRIPTIF DE L'ÉVÉNEMENT

L'équipage de COCA 501B, estime le croisement dans la R45C à 1NM, les aéronefs sur leur droite, même altitude.
