*Asunto: Dictamen de Seguridad Estructural para
el inmueble destinado a Oficinas y que se
se localiza en el domicilio arriba señalado.*

DICTAMEN PERICIAL DE SEGURIDAD ESTRUCTURAL

DICTAMEN PERICIAL DE SEGURIDAD ESTRUCTURAL COMISIÓN NACIONAL DE LOS SALARIO MÍNIMOS (CONASAMI)

ESTUDIO TOPOGRÁFICO DE DESPLOMES COMISIÓN NACIONAL DE LOS SALARIO MÍNIMOS (CONASAMI)

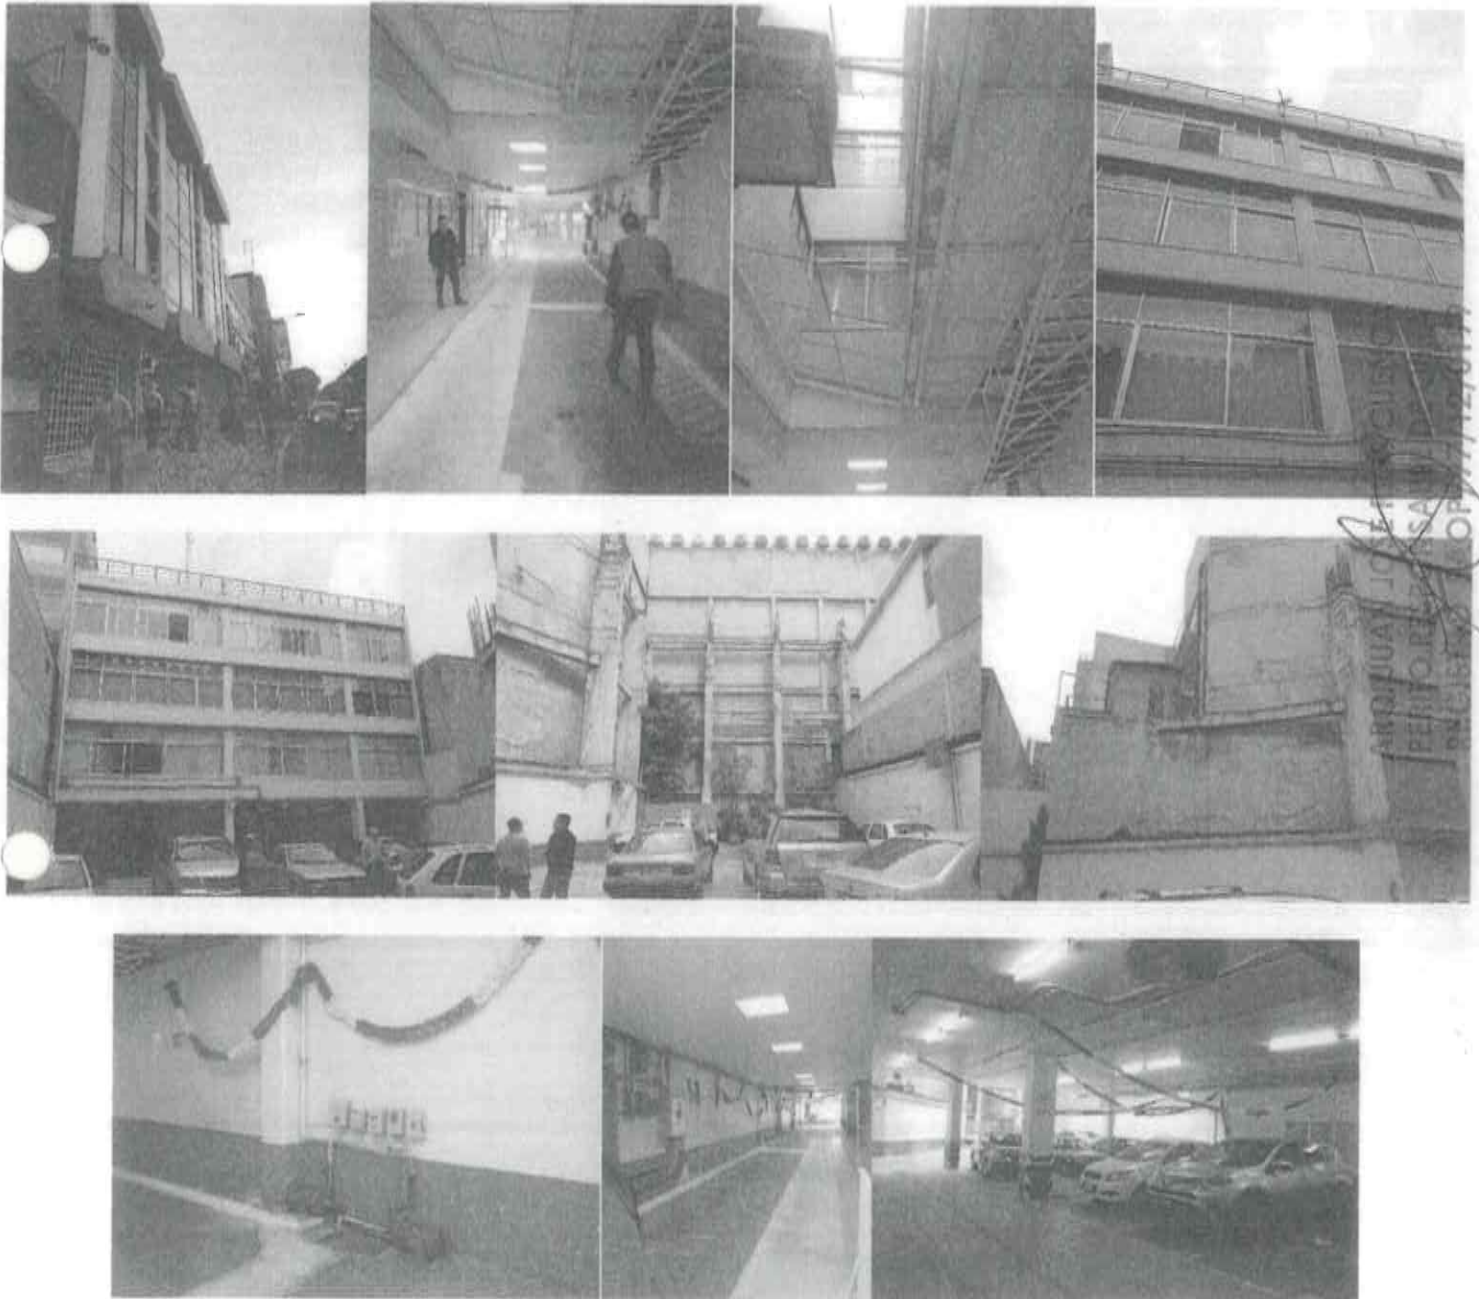
REPORTE FOTOGRÁFICO

3.- Se pudieron advertir alguna fisuras en muros tanto divisorios como de carga, especialmente en las uniones con los elementos estructurales, presentándose en sentido horizontal, vertical y diagonales. A fin de identificar si se trata de rotura importante se hicieron calas o descubrimientos de acabados, encontrando que solo llegaron a la capa superficial, constituyéndose en avería menor, así mismo se hizo lo conducente en fisuras encontradas en columnas y muros de carga, encontrando también que solo afectaron la zona de recubrimiento o acabado de yeso, no invadiendo las secciones de concreto armado, apreciándose en las siguientes fotos:

B.- Realizar la reparaciones de todas y cada una de las fisuras y grietas encontradas en muros, plafones, rampas, bardas, etcétera, utilizando yeso, generando "testigos" para su monitoreo continuo. Si no se aparecen nuevamente cuarteaduras en esas partes, se puede proceder a aplicar el acabado final.

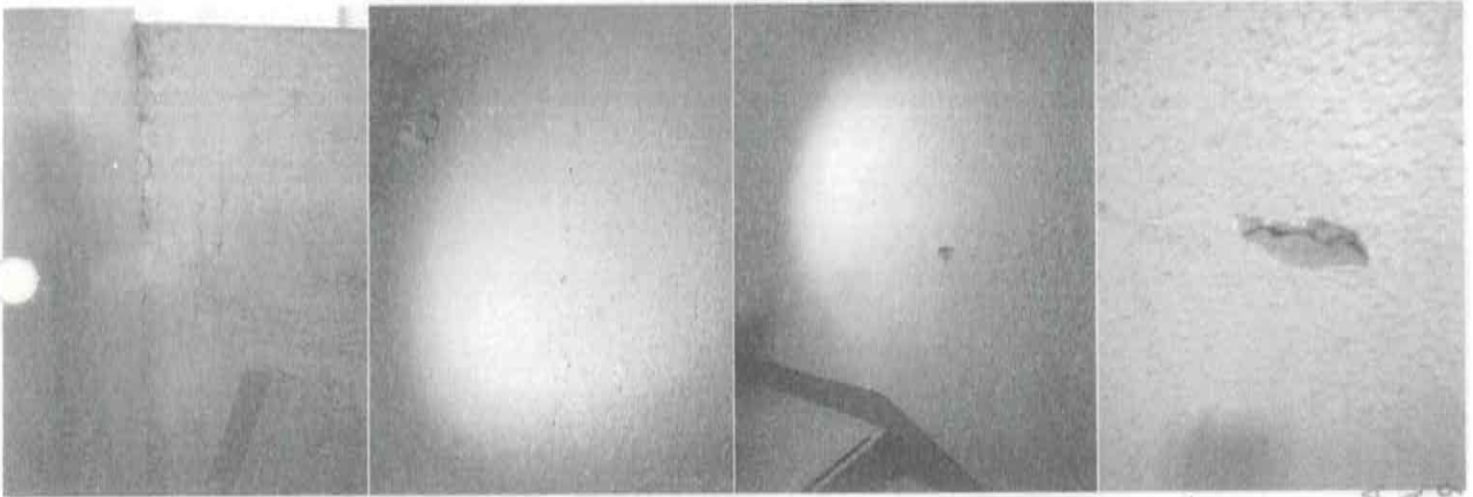
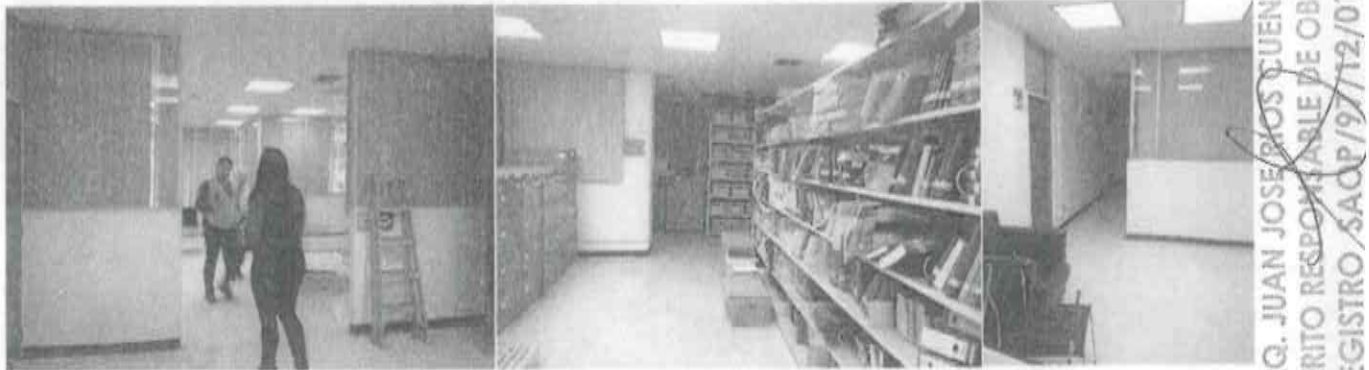
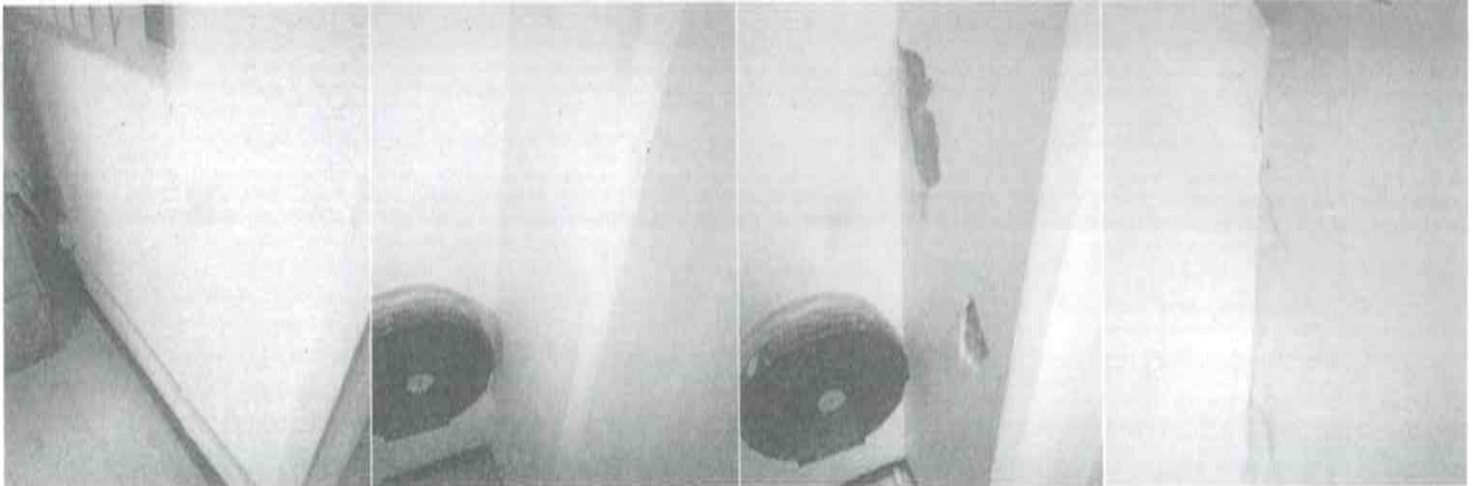
REPORTE FOTOGRÁFICO

4.- Uno de los problemas localizados en el edificio examinado pericialmente corresponde a humedades, en los muros que circundan el cubo de luz, situación que ha generado deterioro en losas y muros, dichas afectaciones no pone en riesgo la estabilidad estructural de la construcción, pero deben ser reparados los agrietamientos y desmoronamiento de materiales componentes en muros y plafones.

C.- De igual manera se deben reparar los daños ocasionados por humedad en la zona del cubo de luz existente, sellando zona de cubiertas para evitar el paso de aguas pluviales, por fugas o escurrimientos, sustituyendo incluso los muros y plafones que han tenido una excesiva exposición al vital líquido.

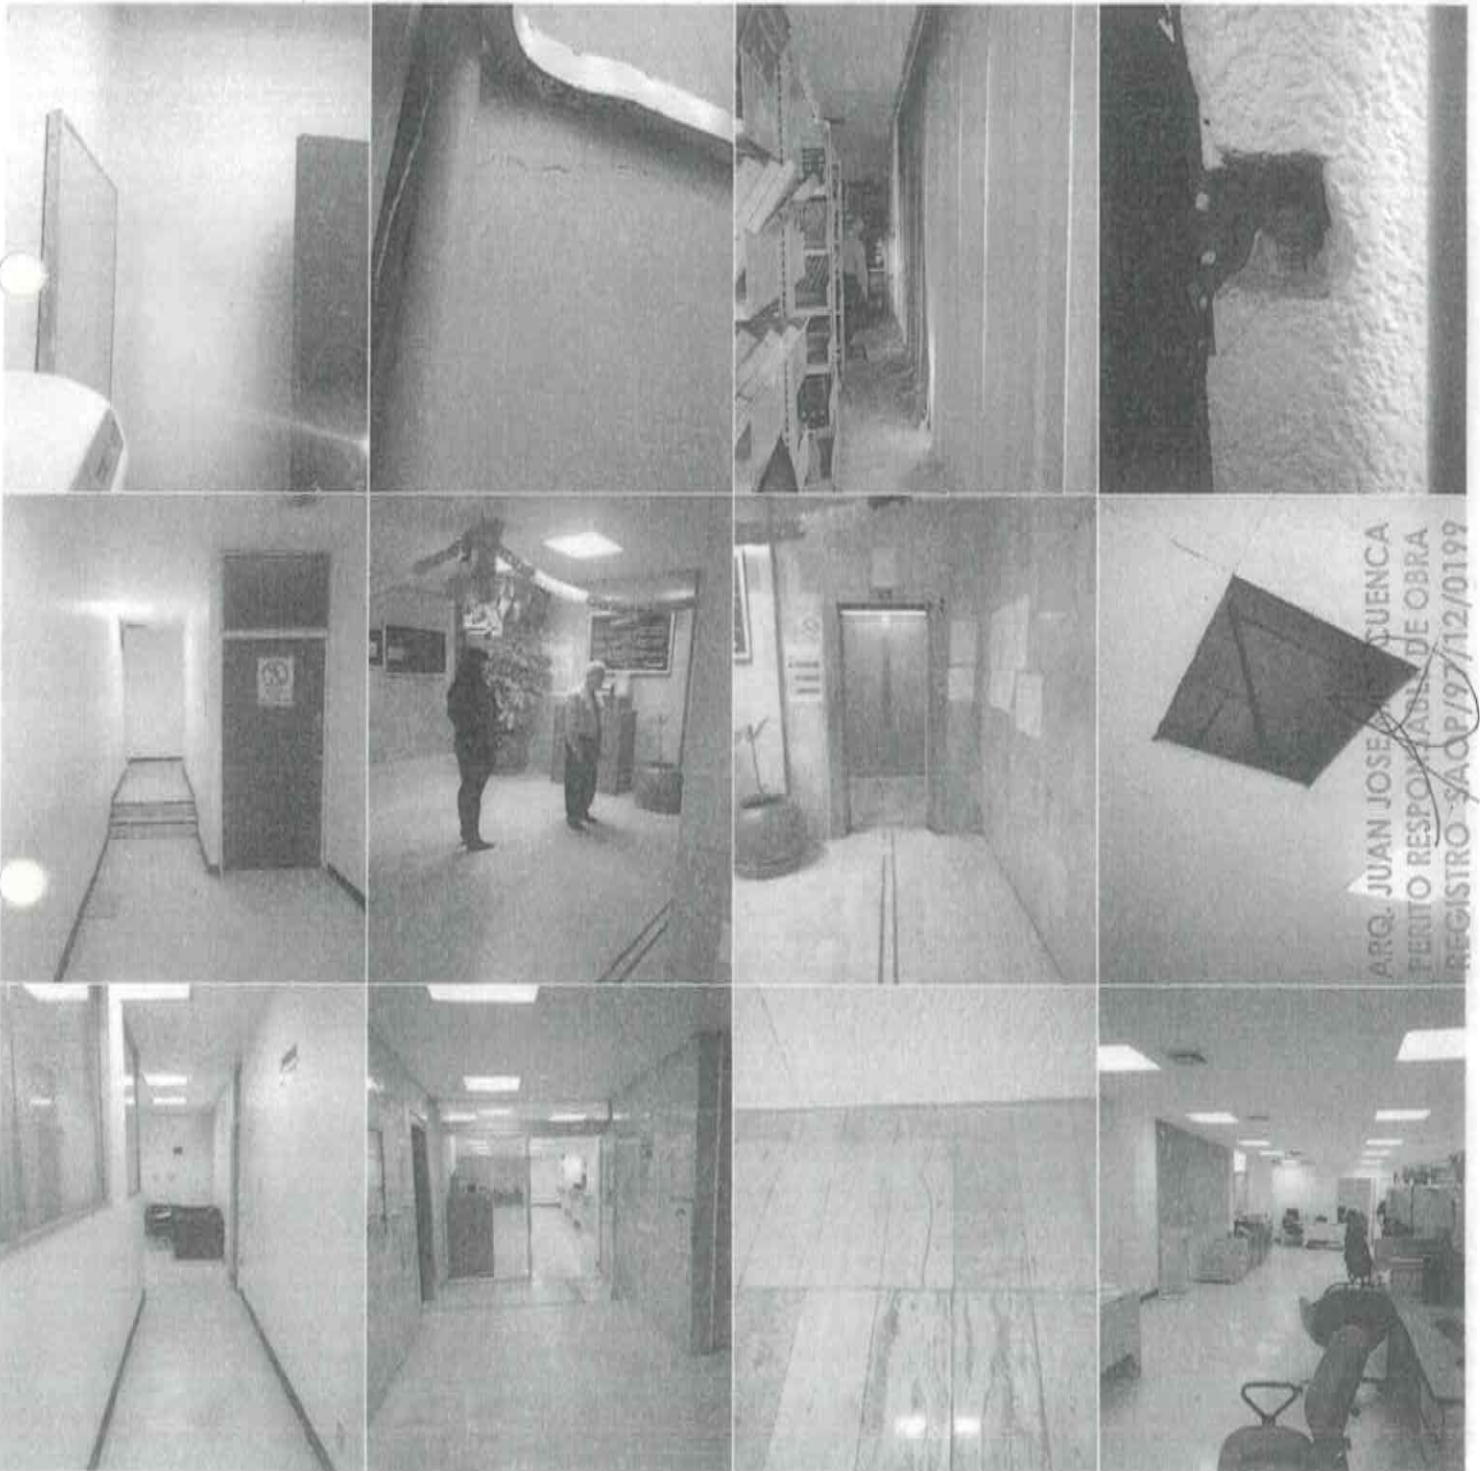
REPORTE FOTOGRÁFICO

5.- Así mismo se identificaron muros afectados con roturas y humedades en cubo de la escalera, rampa de estacionamiento y en bardas de colindancias, juntas en muros de estacionamiento, que tampoco son graves, por lo que se mencionan, pero no como motivo de alerta, pero si como recomendación para su inmediata reparación por mantenimiento correctivo y preventivo.
