Technische Analyse der Machbarkeit eines Einsatzes von Restaurant in öffentlichen Einrichtung

NETO, Alberto Antônio Tuma; et.al. **Technische Analyse der Machbarkeit eines Einsatzes von Restaurant in einer öffentlichen Einrichtung.** Multidisziplinäre Kern Fachzeitschrift des Wissens. 07-Edition. 02 Jahr, Vol. 02. s. 58-90, Oktober 2017. ISSN: 0959-2448

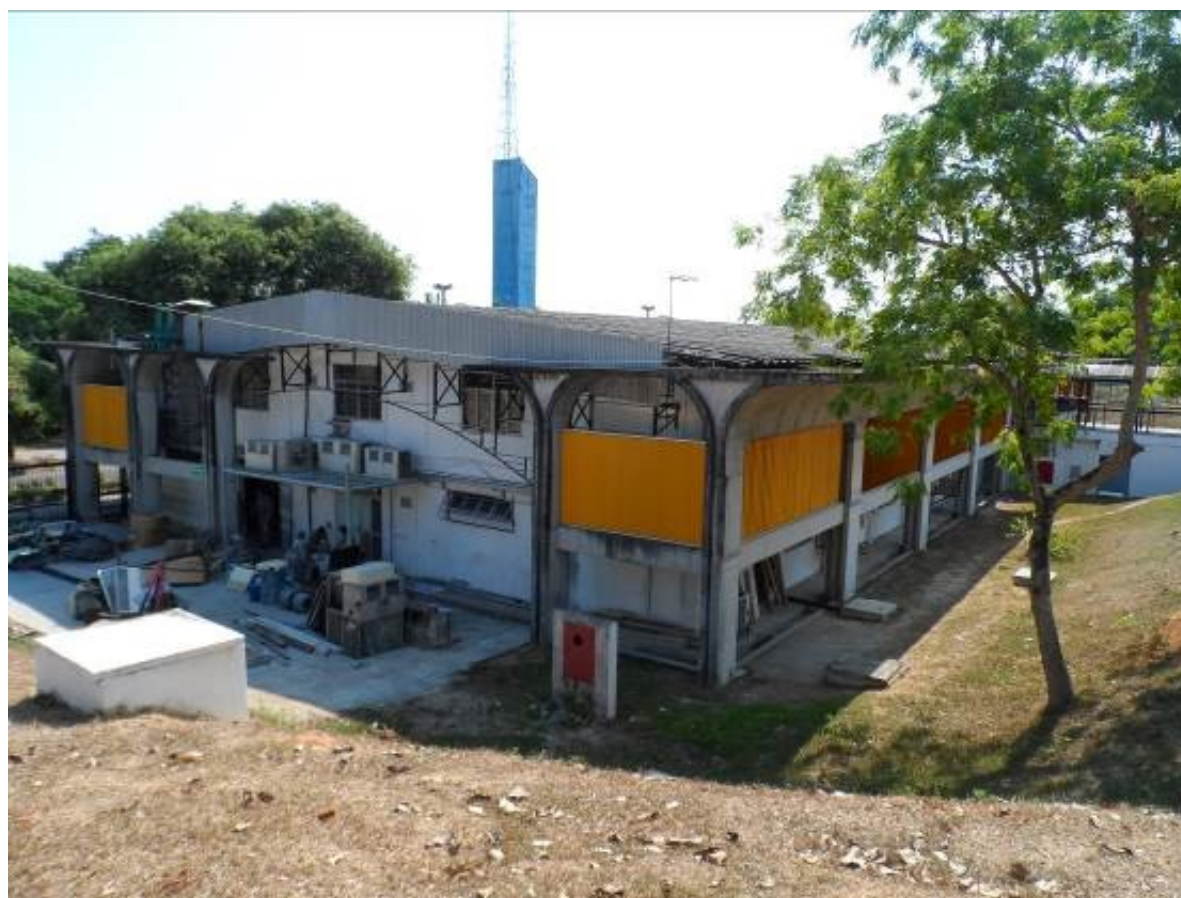
Abbildung

01-Seitenansicht und zeigt die konkrete Struktur der Fassade, Brises und Böden.

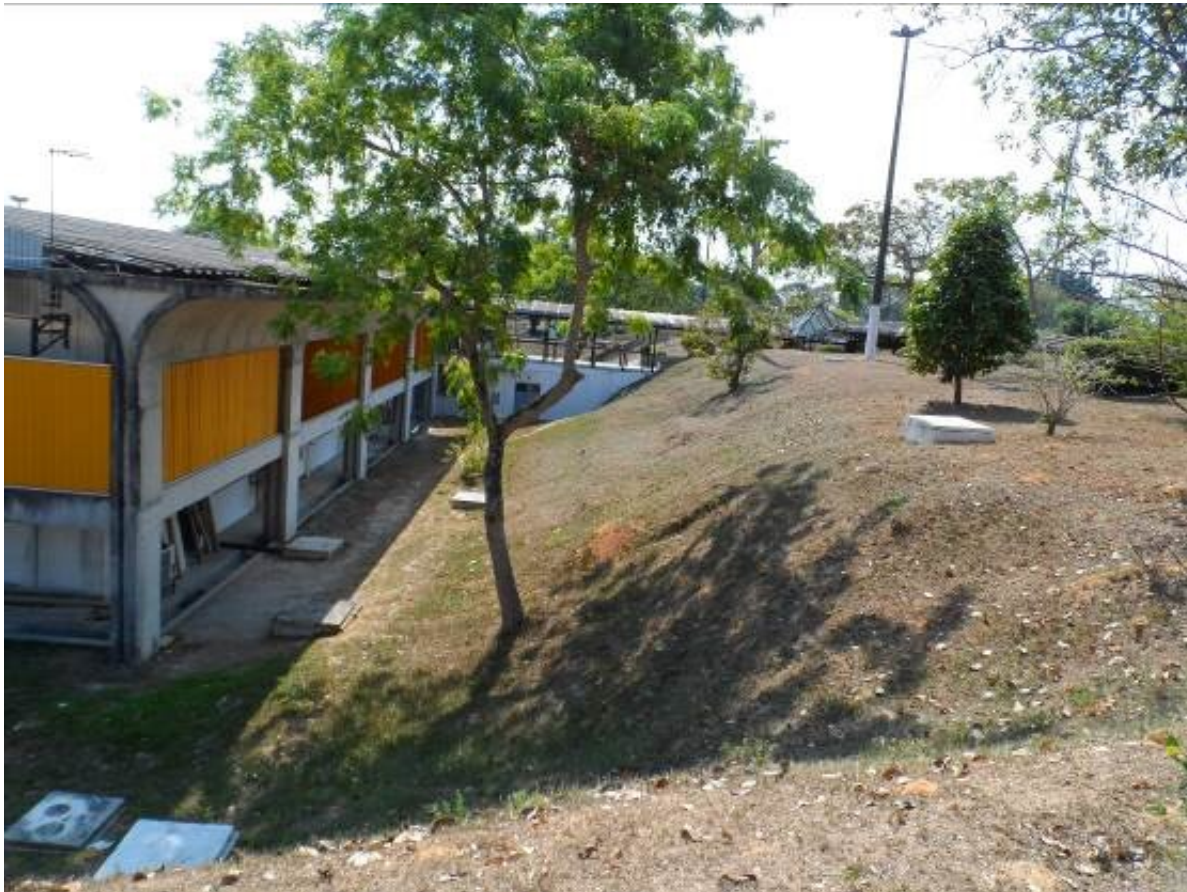
Abbildung

02-Seitenansicht und zeigt die konkrete Struktur der Fassade, Brises und Böden.

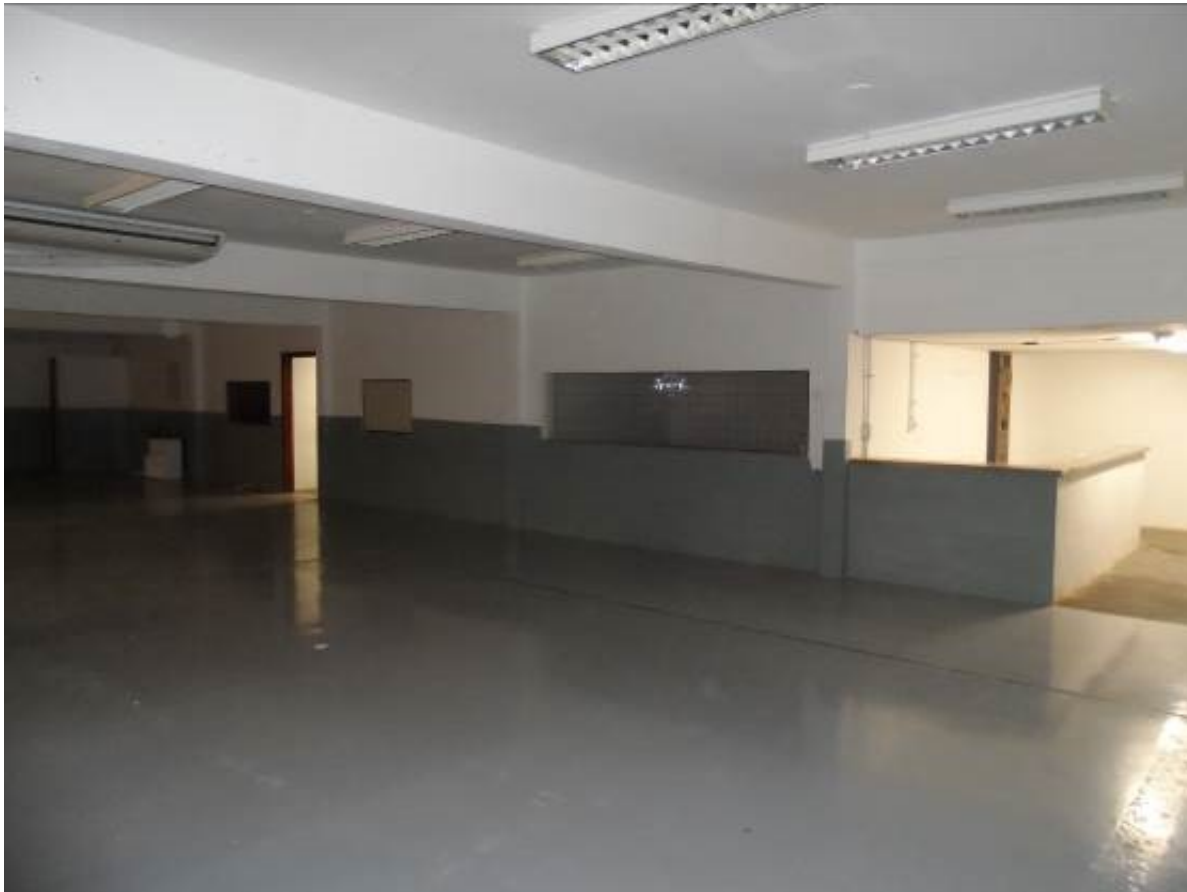
Ist in gutem Zustand, gemalt in Epoxy Boden, Wände und Zimmerdecke im semi-gloss Acrylfarbe, helle Befestigungen der Überlagerung mit reflektierende Schilder, entsprechend der Abbildung 03 und 04. Dennoch gibt es eine Lücke von etwa 3 cm in der mittleren Etage der Halle. Bereich = 144,07 m², Umfang = 54,20 m, rechter Fuß = 2, 88 m.

3-Blick auf die Mensa und Küche Bereichen Zugriffe.

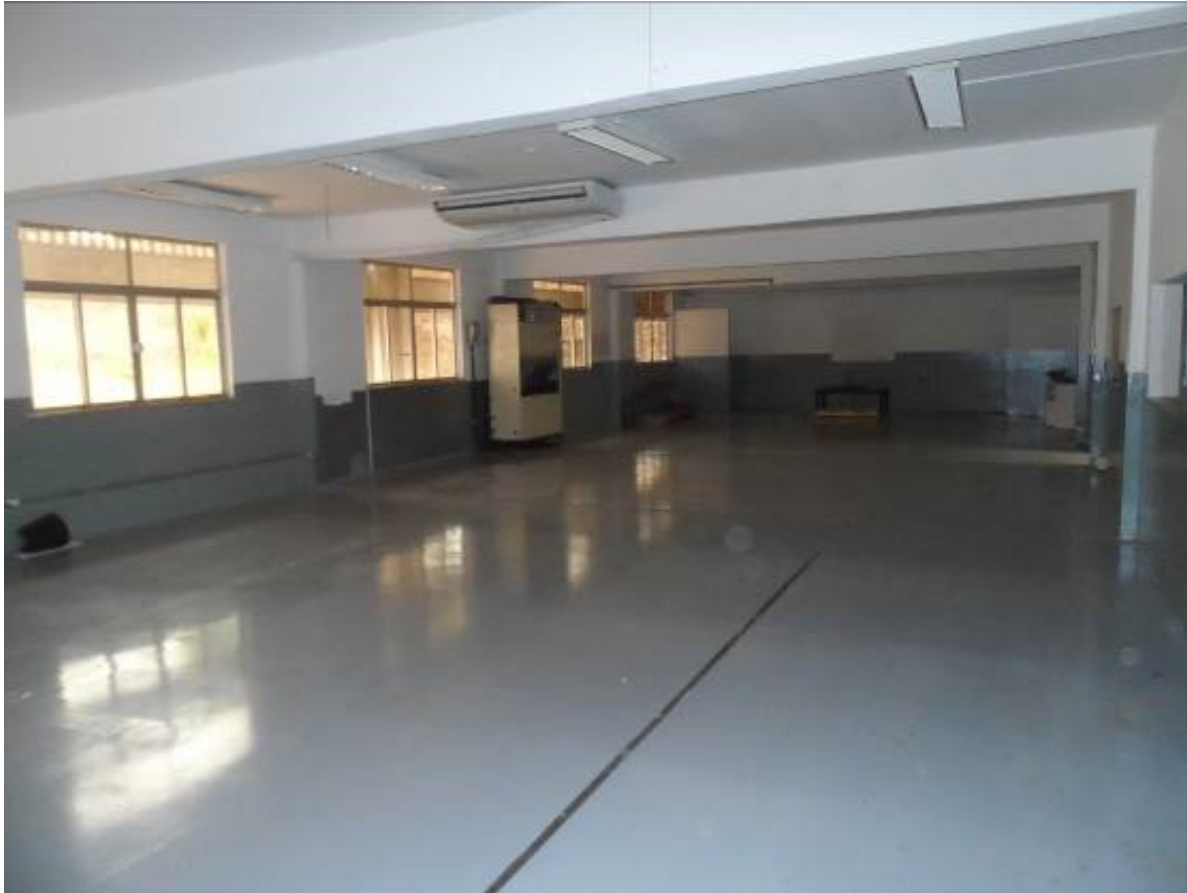
Abbildung

4-Ansicht der Mensa und Plätze externen Zugriff.

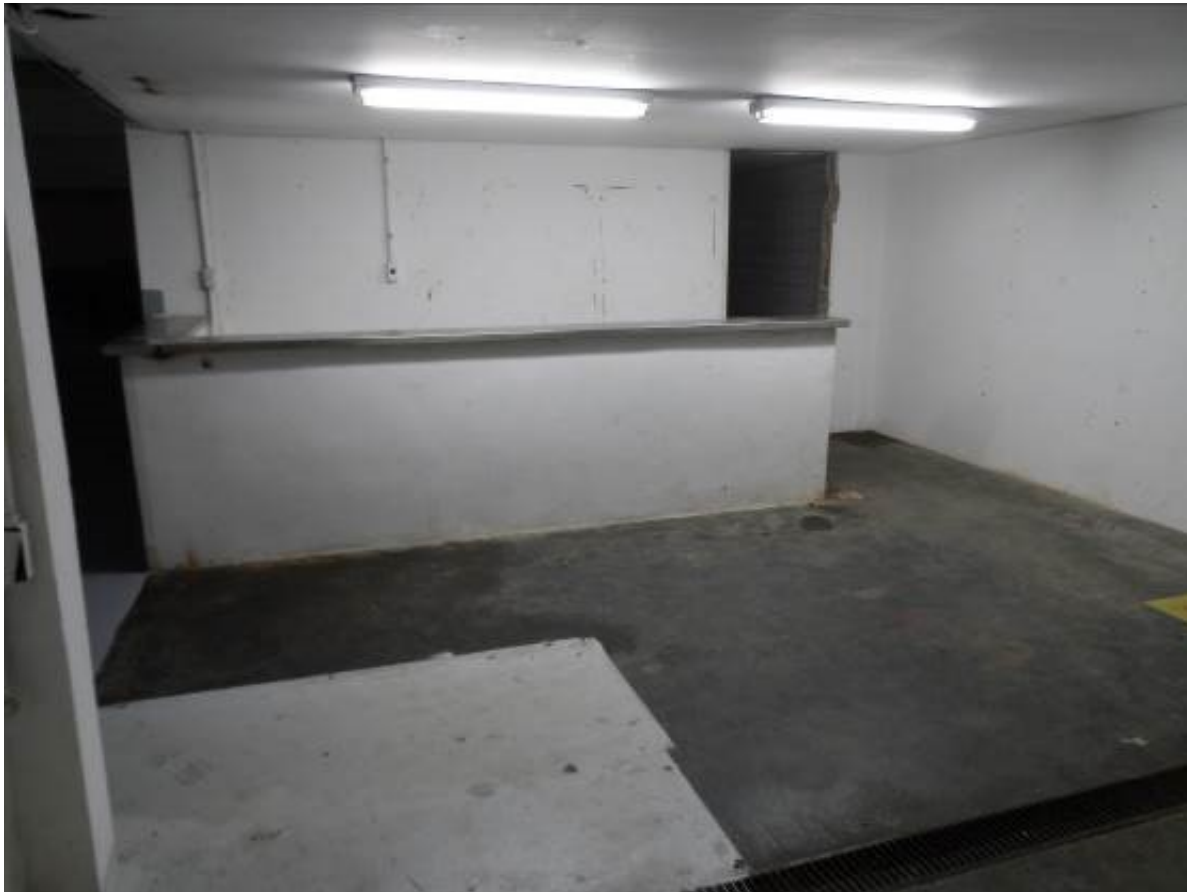
Getragen, Bodenbelag, Funktionen, Edelstahl-Zähler, rechter Fuß in 2, 10 m, Wände gemalt in semi-gloss Acrylfarbe, elektrische Leitung und scheinbare Outlets, Leuchten der Überlagerung, Liner in Gips, mit Rost für Entwässerungsrinne mit, wie in der Abbildungen 5, 6, 7 und 8.

5-Ansicht des Zählers Boden und Edelstahl.

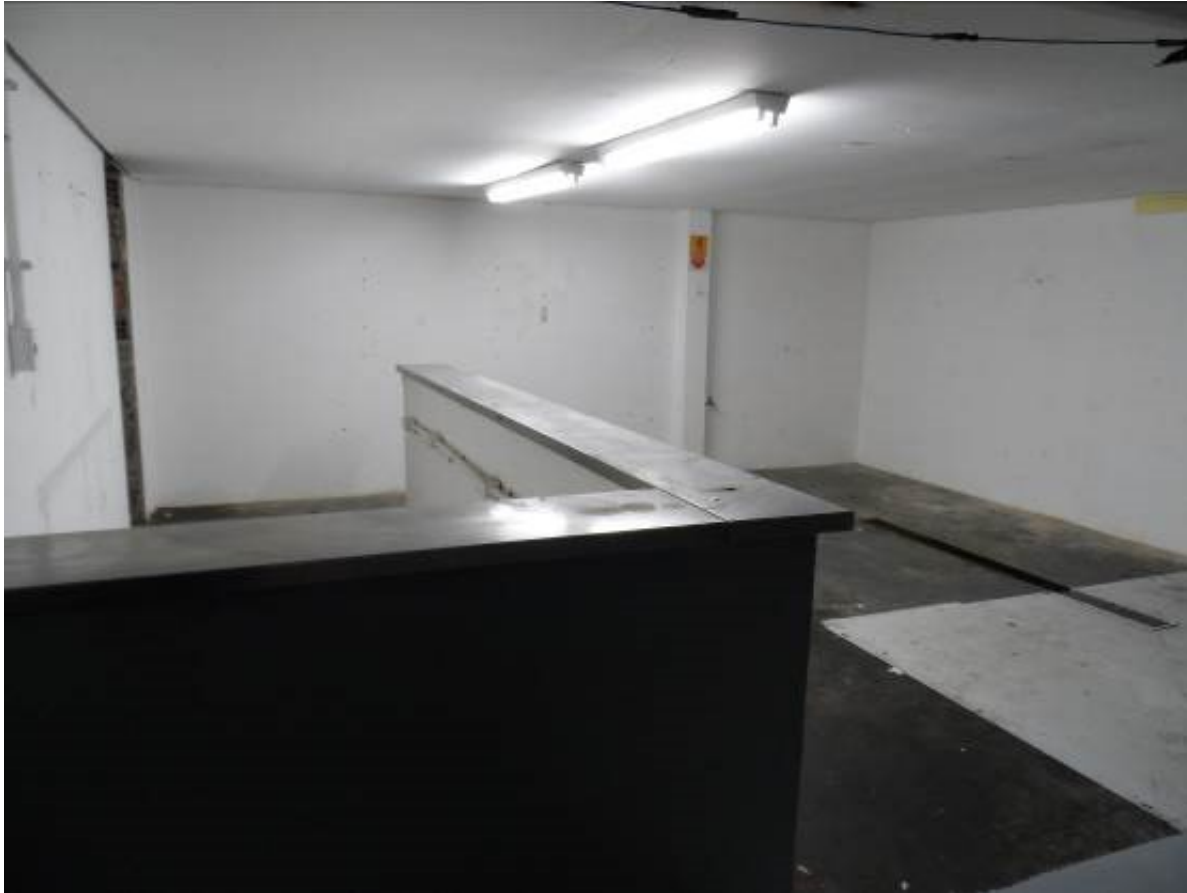
Abbildung

6-Blick vom Balkon, aus rostfreiem Stahl oben und Ablaufrinne.

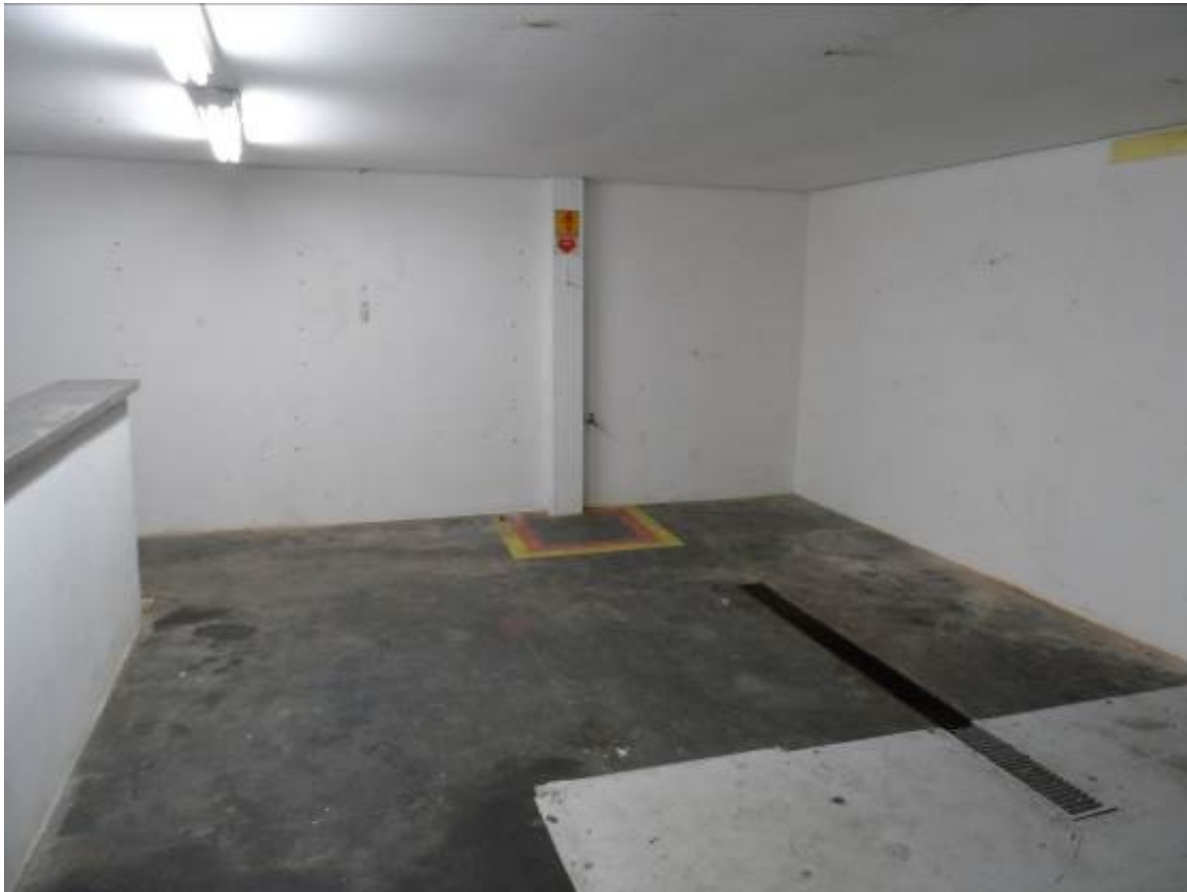
Abbildung

7-Raster der Entwässerung und Korodur Böden.

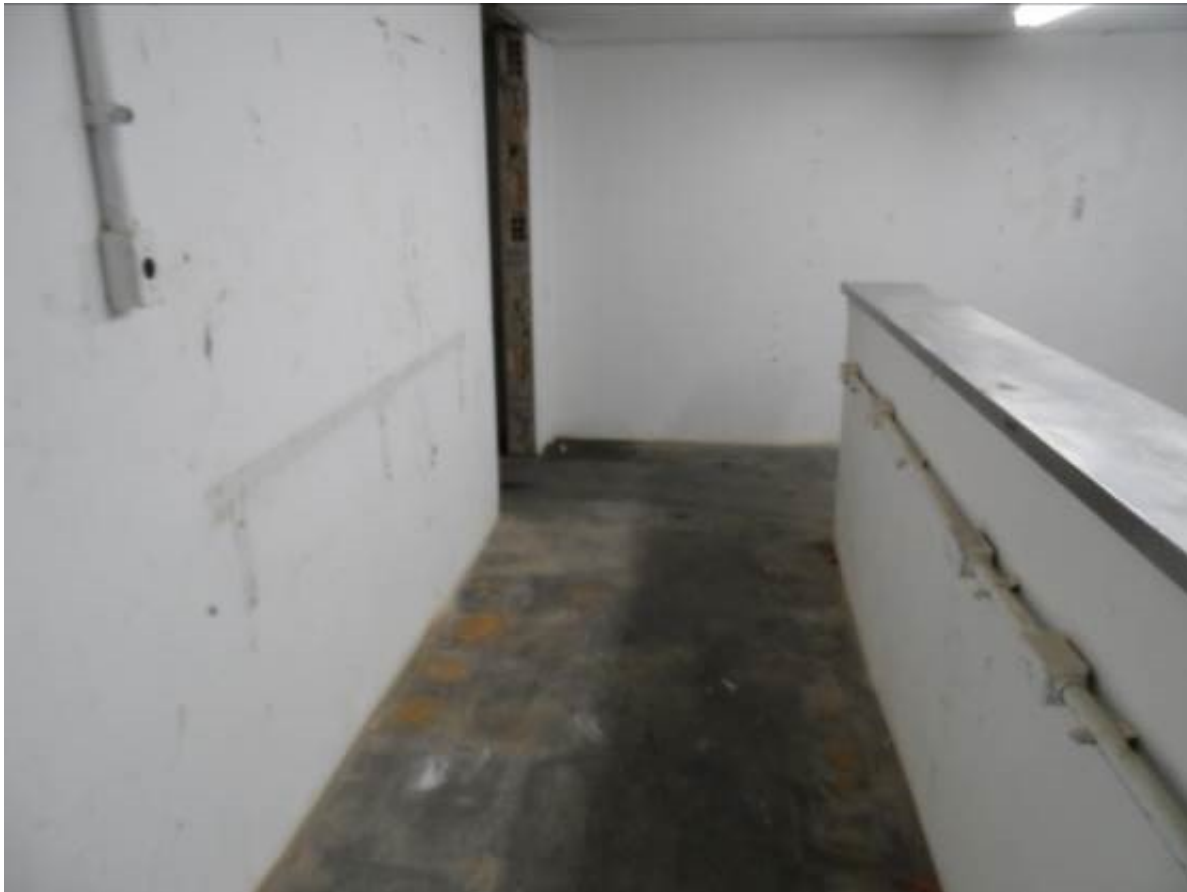
Abbildung 8

– scheinbare elektrische Pfeife

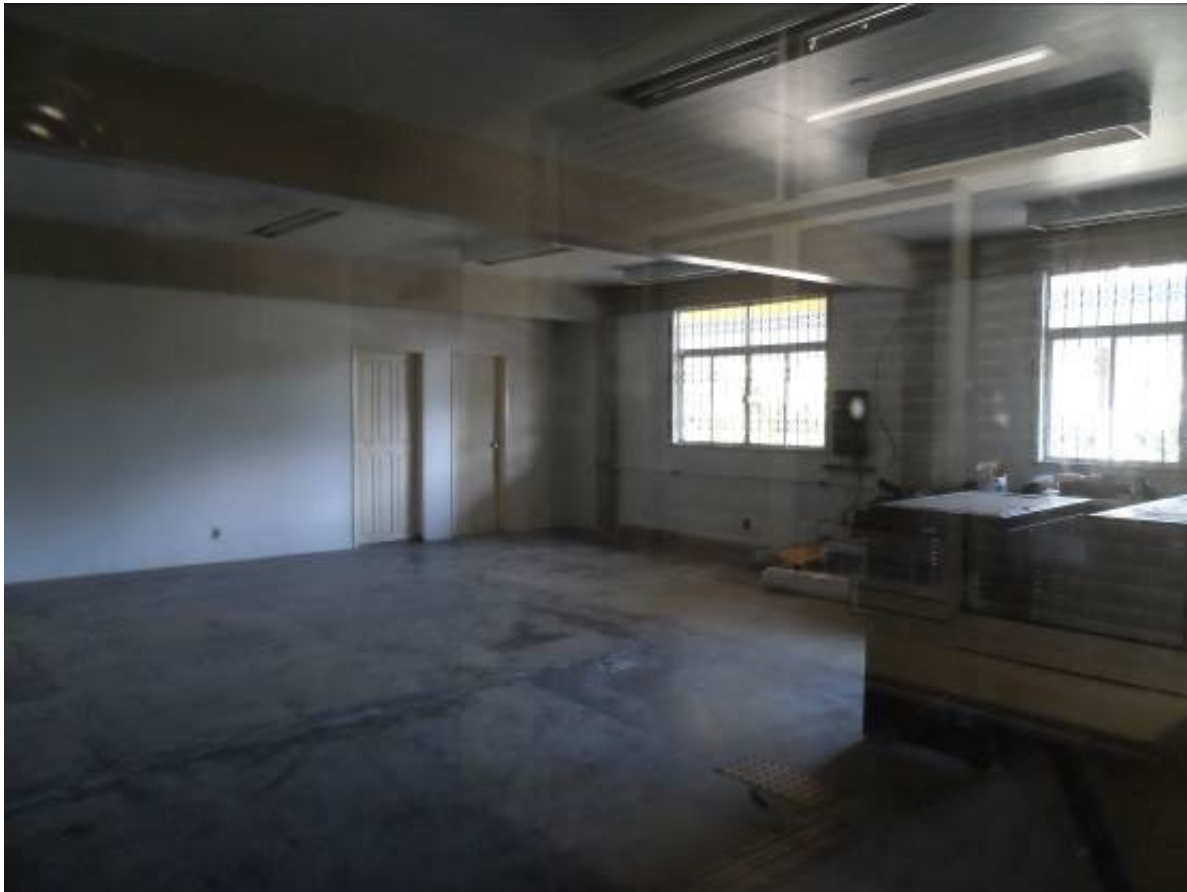
Abbildung

Platzhalter für den heißen Bereich des Restaurants zu arbeiten und Anpassungen, elektrische, hydraulische, Sanitär Rohr und Gas einzubetten durchlaufen muss. Eine andere Ausgabe, passen Sie Inhaber Hauben um Last in Struktur, Neukomposition verfugen und Malen nach Zahlen 17 und 18 zu verhindern.

17-Korodur Böden.

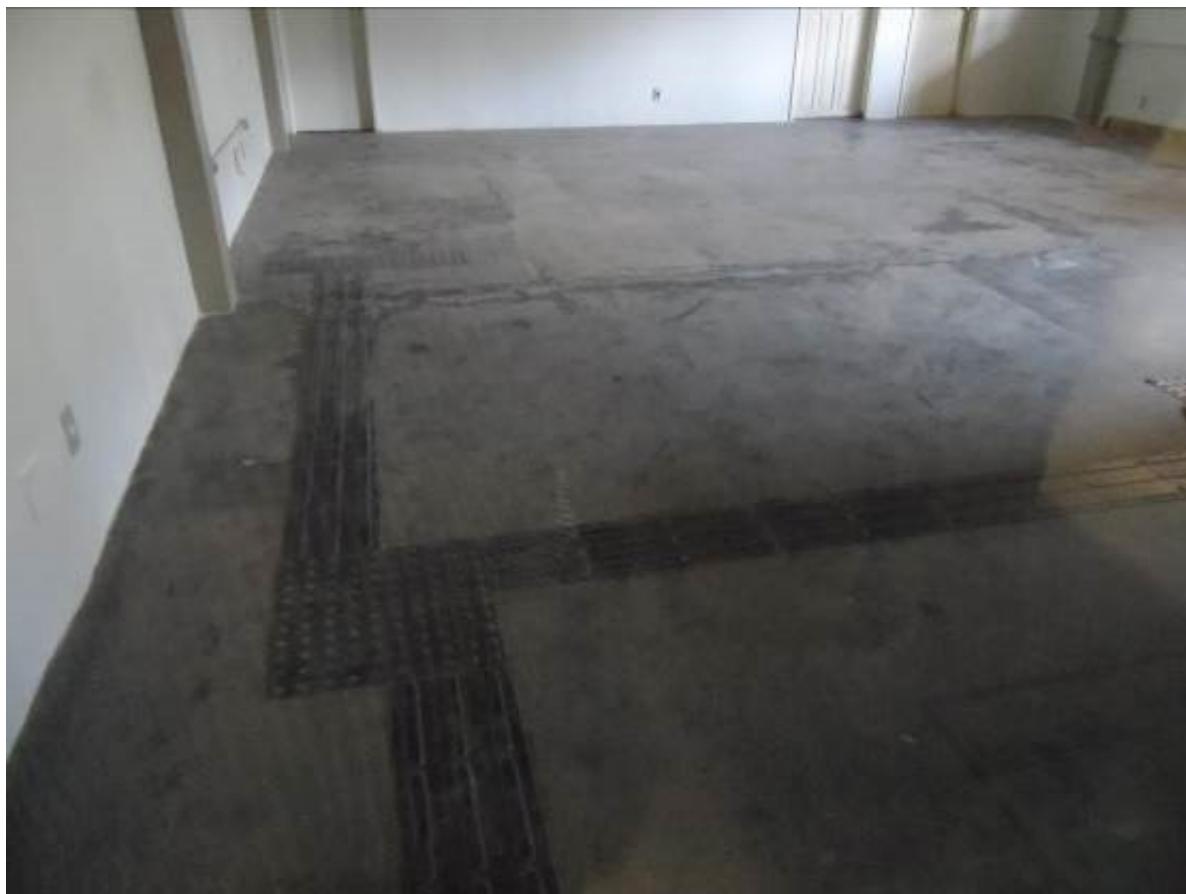
Abbildung

18 – nur mit Wand verputzen und malen.

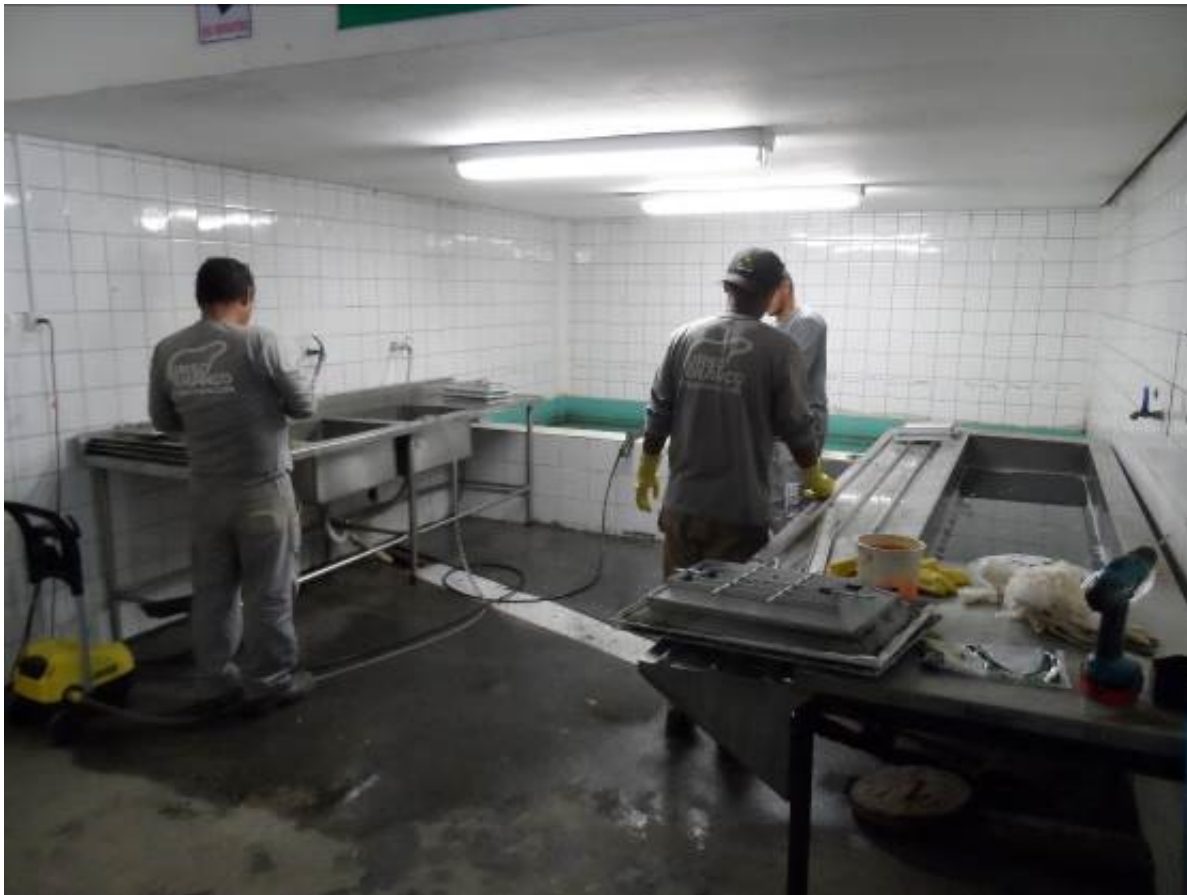
Abbildung

Keramische Beschichtung von Wänden mit Löcher und Risse werden braucht, Rohre und Elektroinstallationen einbetten. Probleme der Mangel an Sifonada und Entwässerung Box beschädigt. Erforderlichen Abriss der vorhandenen Wassertank.

23-Bereich von Reinigung und Wartung Malerei besetzt.

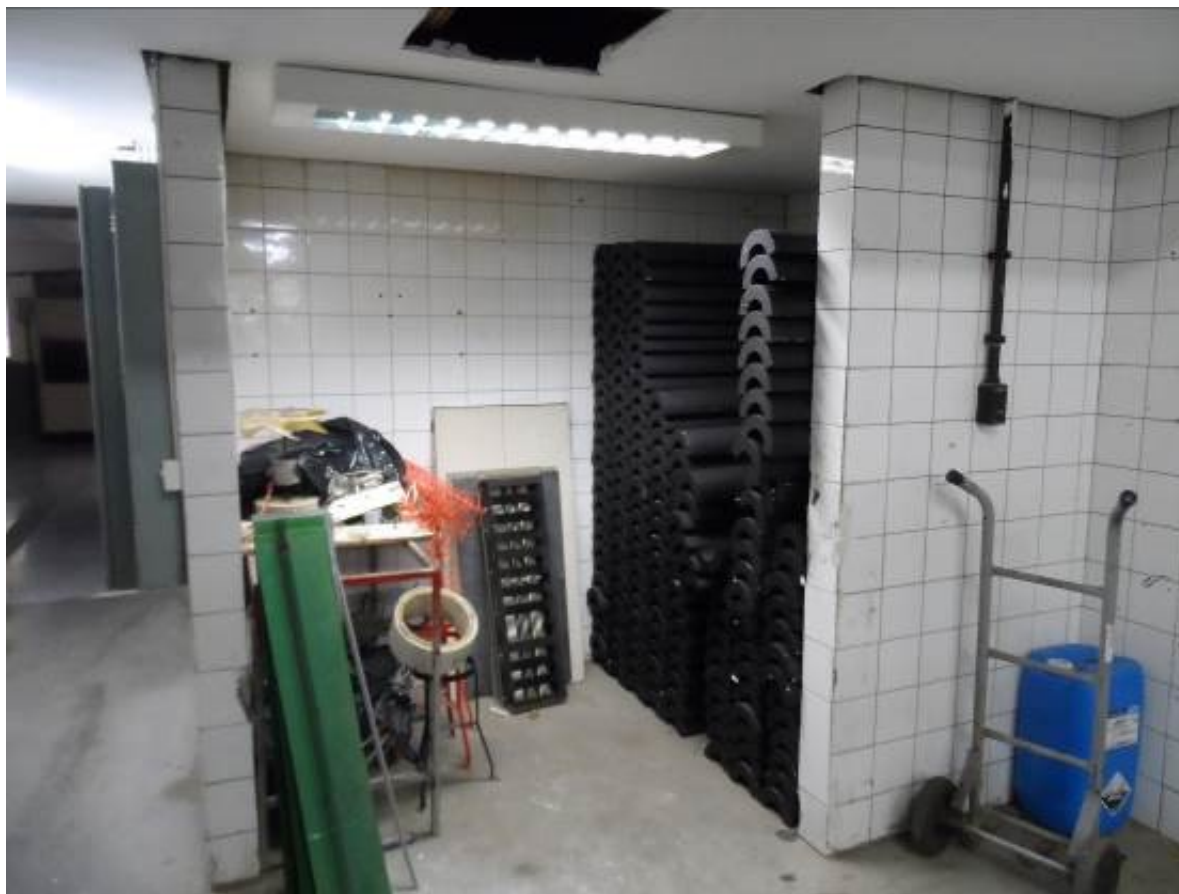
Abbildung

24-Wand-, Fußboden- und beschädigte Einrichtungen

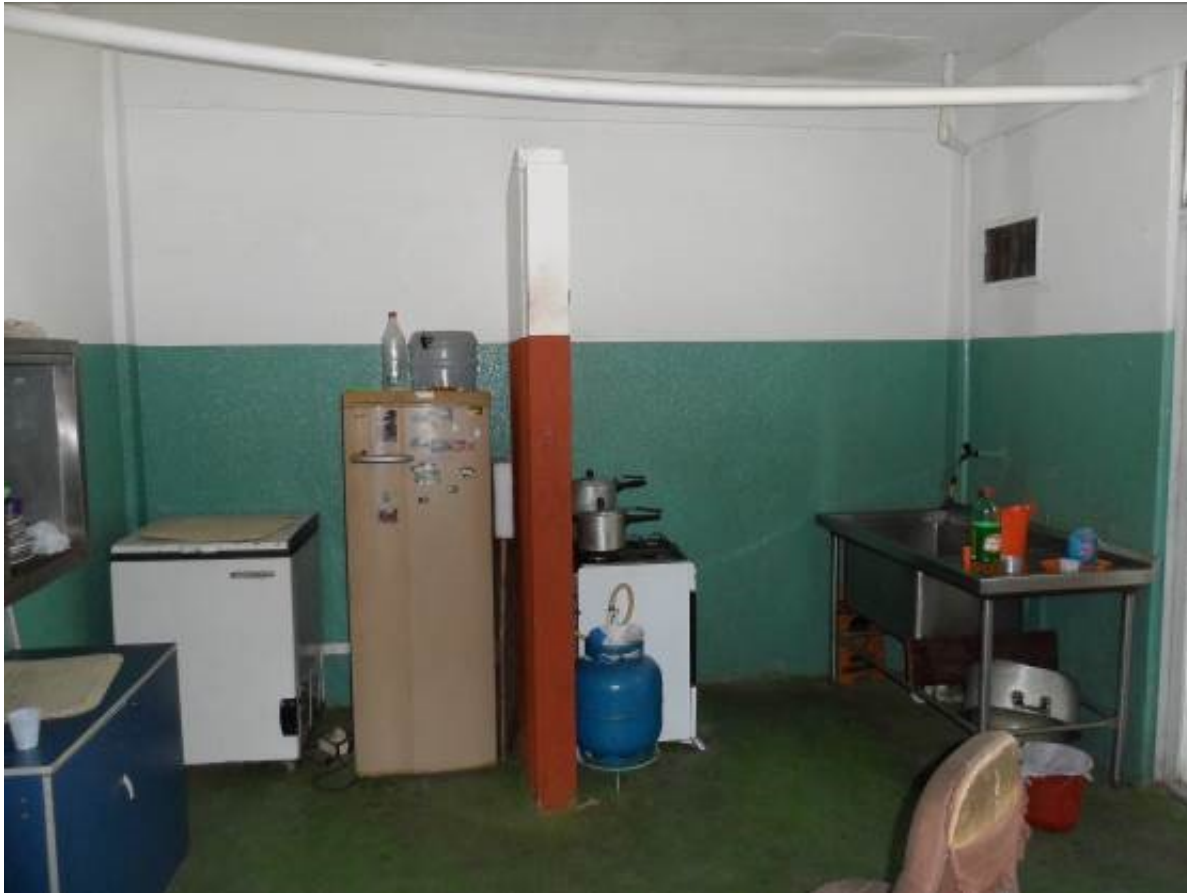
Abbildung

Punkte der Infiltration mit Anwesenheit von Pilzen präsentiert, elektrische Verdrahtung ausgesetzt, jedoch funktioniert nicht für die allgemeine Speicherung von Klimaanlage, nach den vorgelegten Zahlen 25, 26, 27 und 28.

27 getragenen Böden und bemalten Wänden.

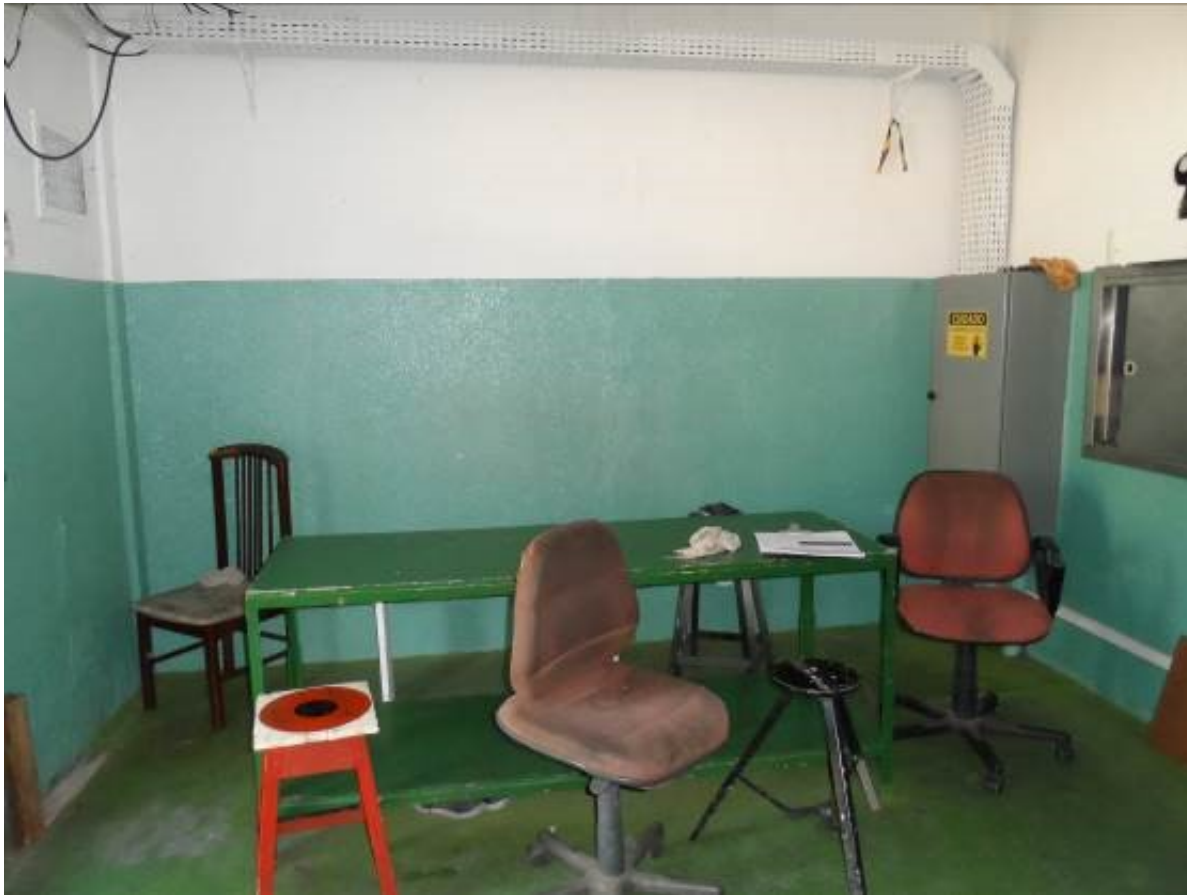
Abbildung

28-Power Frame überschneiden.

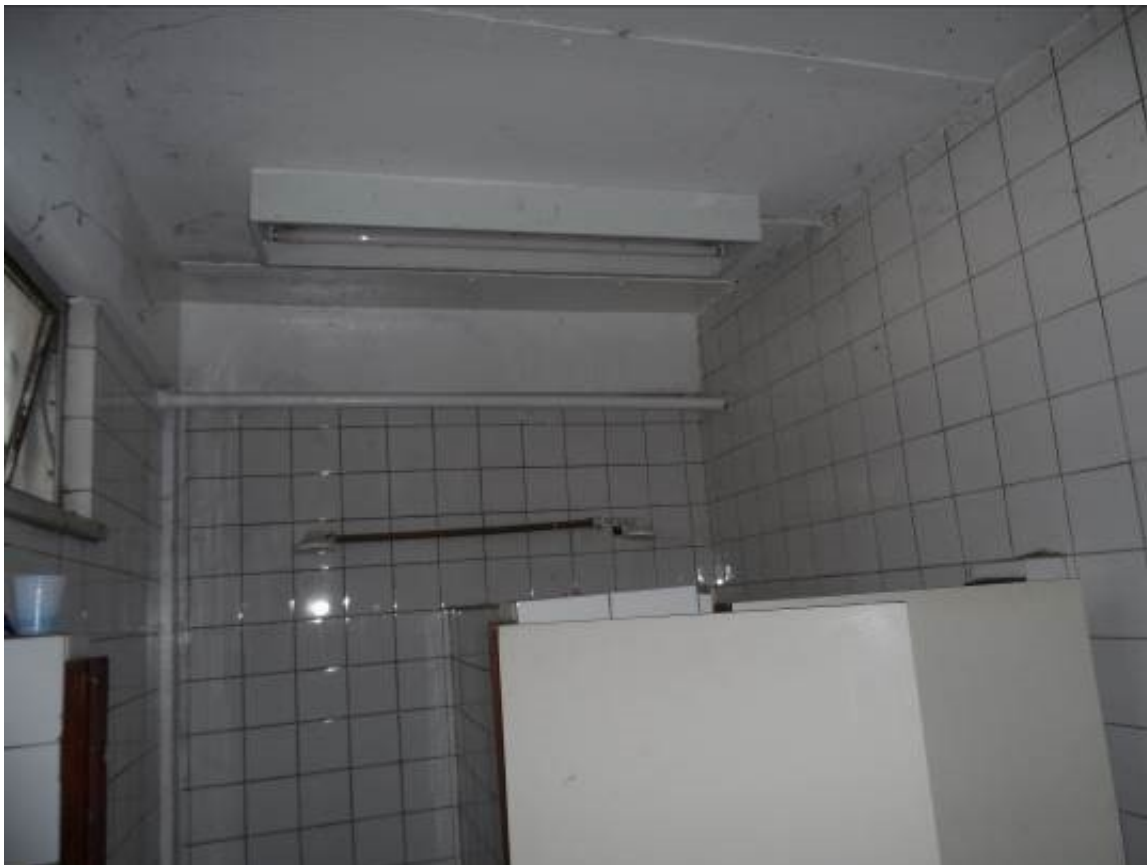
Abbildung 30–

Total Schaden insgesamt Reparaturen erfordern, gezeigt in Zahlen 30, 31, 32 und 33.

als ein Badeplatz verwendet.

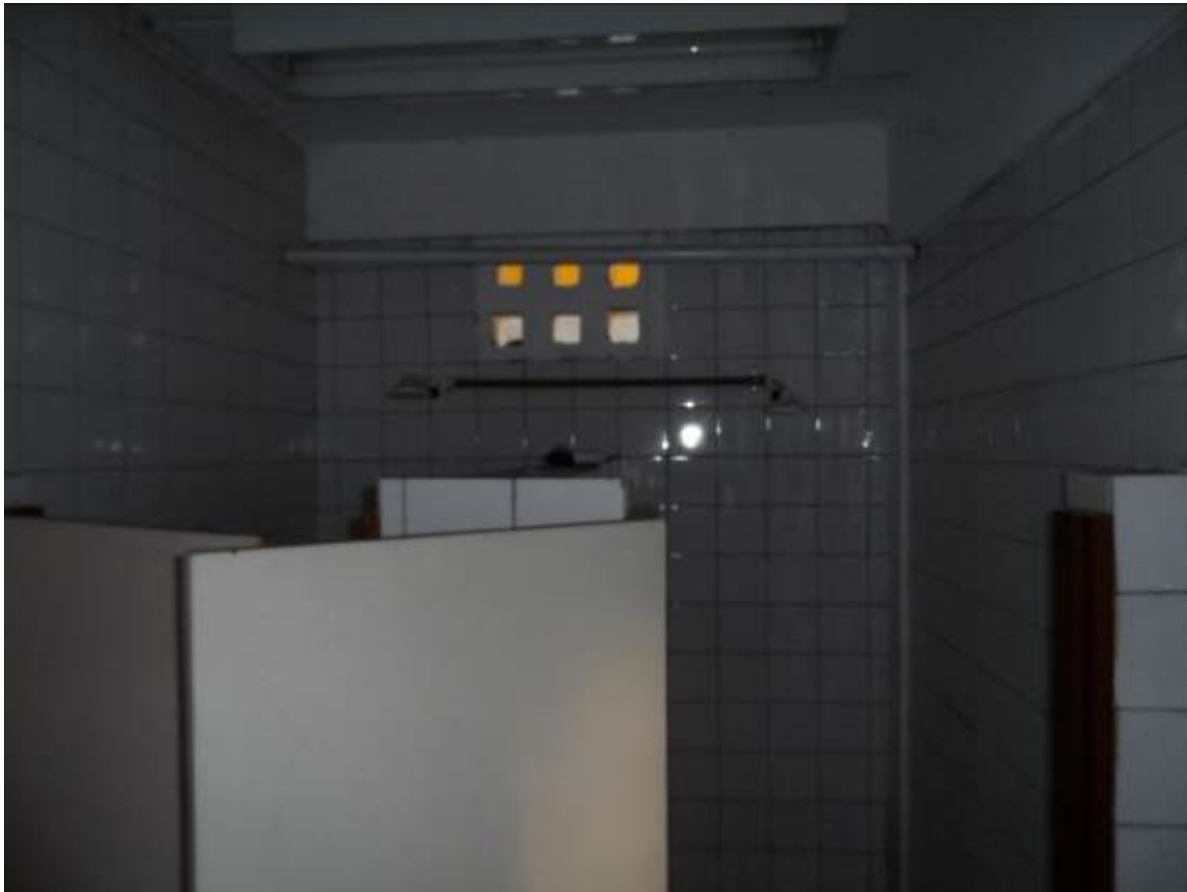
Abbildung

33 – Bereich der Belüftung und Tageslicht.

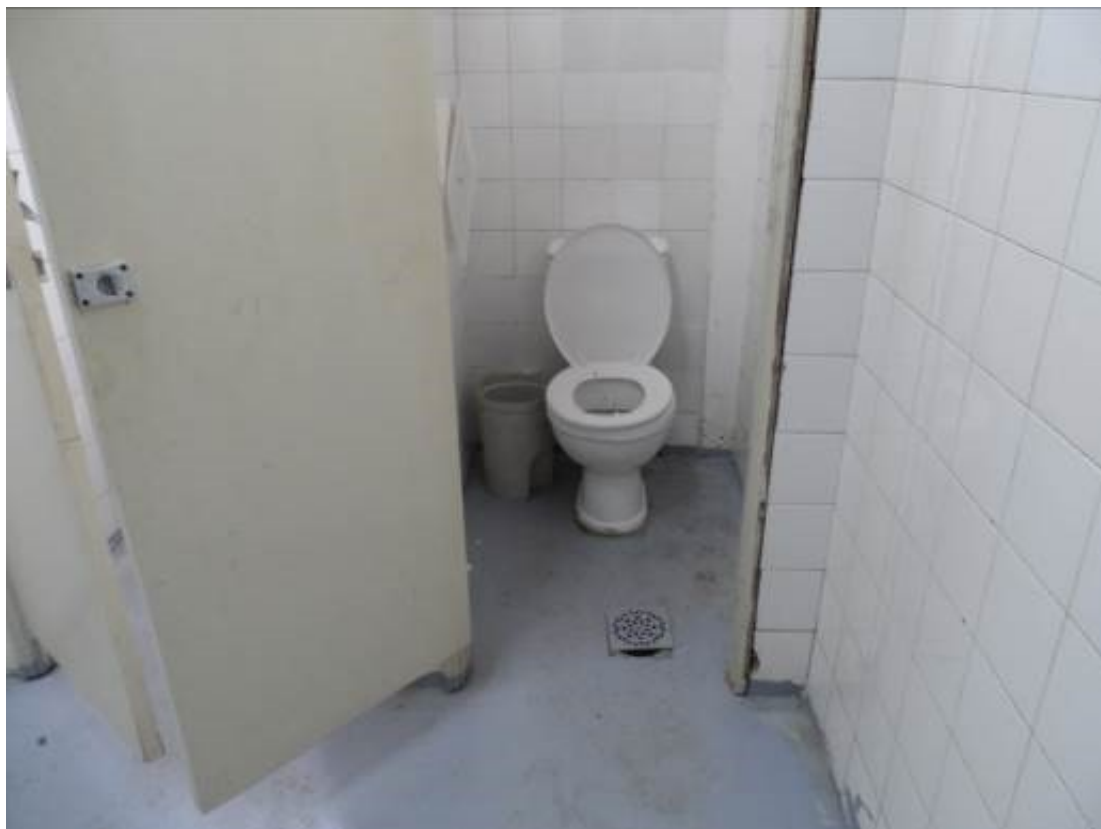
Abbildung

34-Sifonada-Box, in gutem Zustand und unbeschädigt.

Für Umkleideraum von Mitarbeitern der Wartung verwendet, aber erfordert eine Reform auf den Boden, Sifonada Box, Türen und Hidrossanitárias Einrichtungen, nach Zahlen 34, 35, 36 und 37.

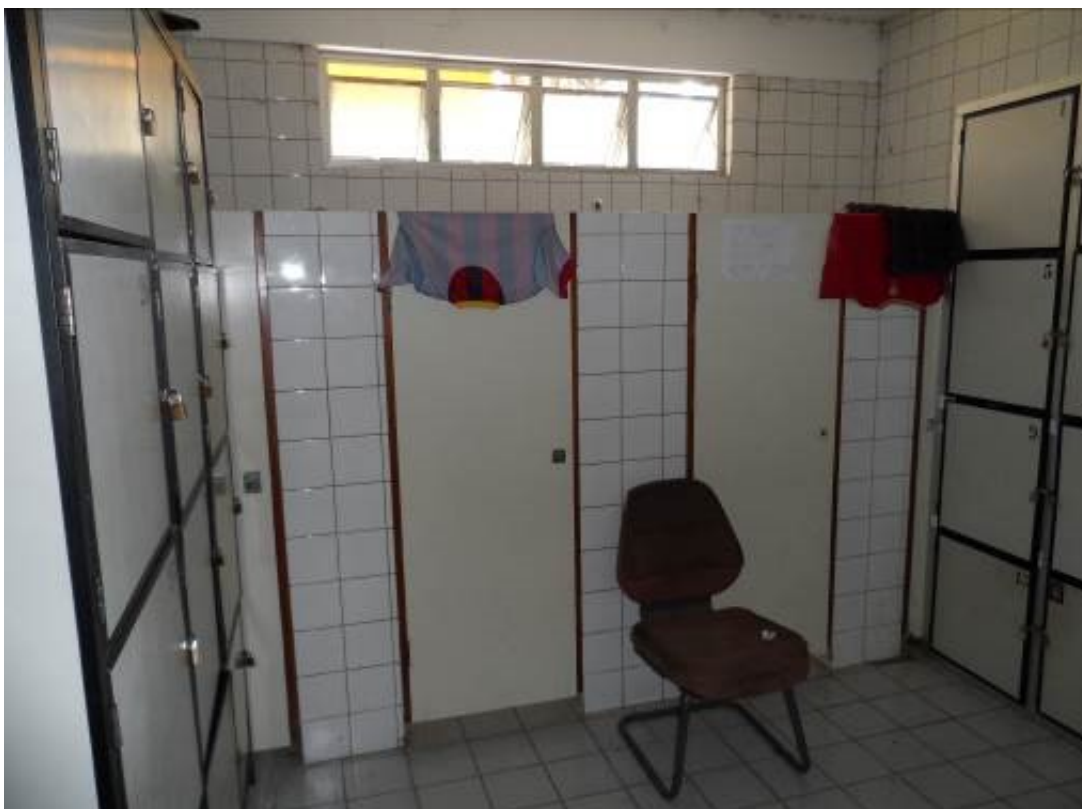
Abbildung

37-Bereich als Umkleieraum genutzt

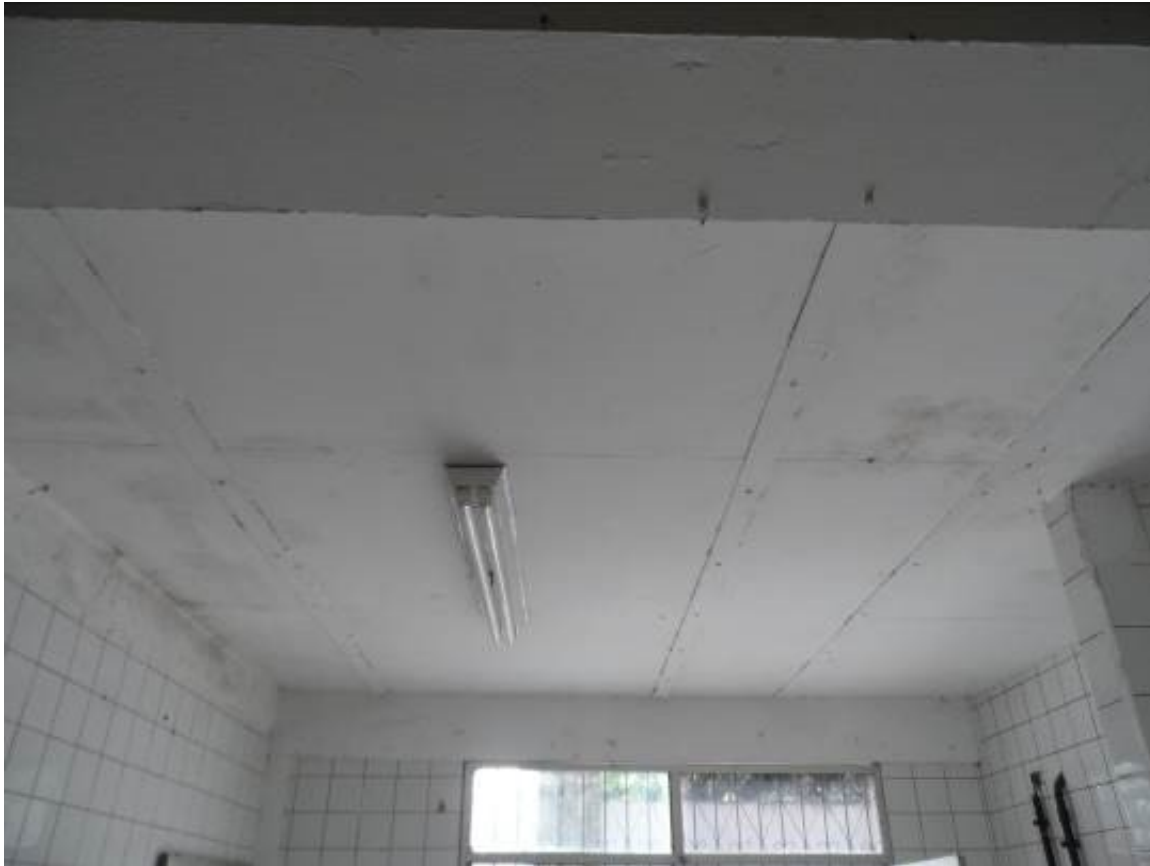
Abbildung

Beschädigt, Bodenbelag, Wandverkleidung mit Risse und Löcher, zeigt Probleme in Hidrossanitárias, elektrische Rohrinstallationen, bestehend aus 38 Abbildungen, 39, 40 und 41.

41-scheinbare Befestigung ohne Schutz in Glühbirnen.

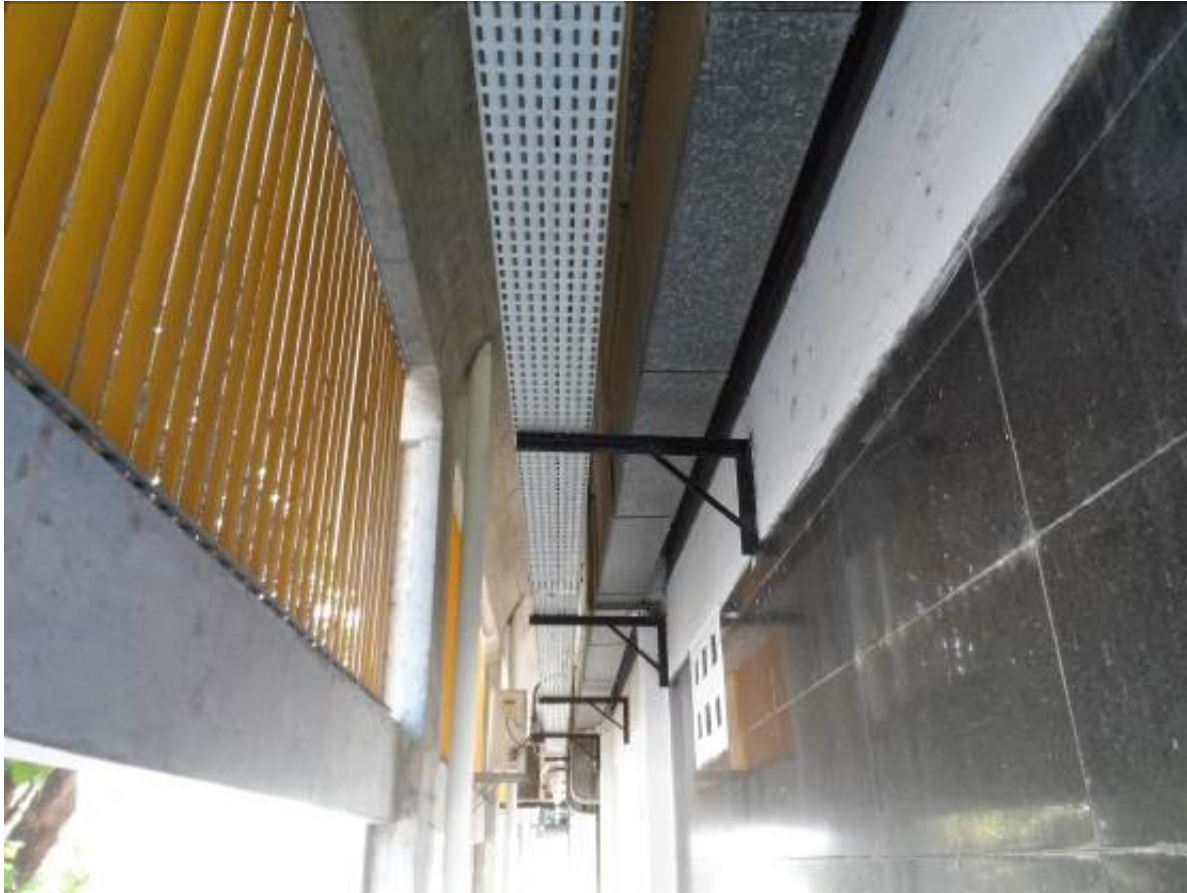
Abbildung

Auspuff-Rohre zwischen der Außenwand und der Struktur der Fassade, Winkel der Stützbalken installiert. Geschenke die Küche Auspuff Rohre beschädigt und in Verletzung der geltenden Vorschriften, heißen Wasser Ausrüstung beschädigt und unbenutzt, Motoren und erzwungene Auspuffanlage ohne Wartung und Hydranten und Brandbekämpfung System ohne Wartung, nach der 42 Figuren, 43, 44, 45, 46, 47 und 48.

42-Auspuff Rohre mit Verkabelung hohe Kanalkapazität Raceway.

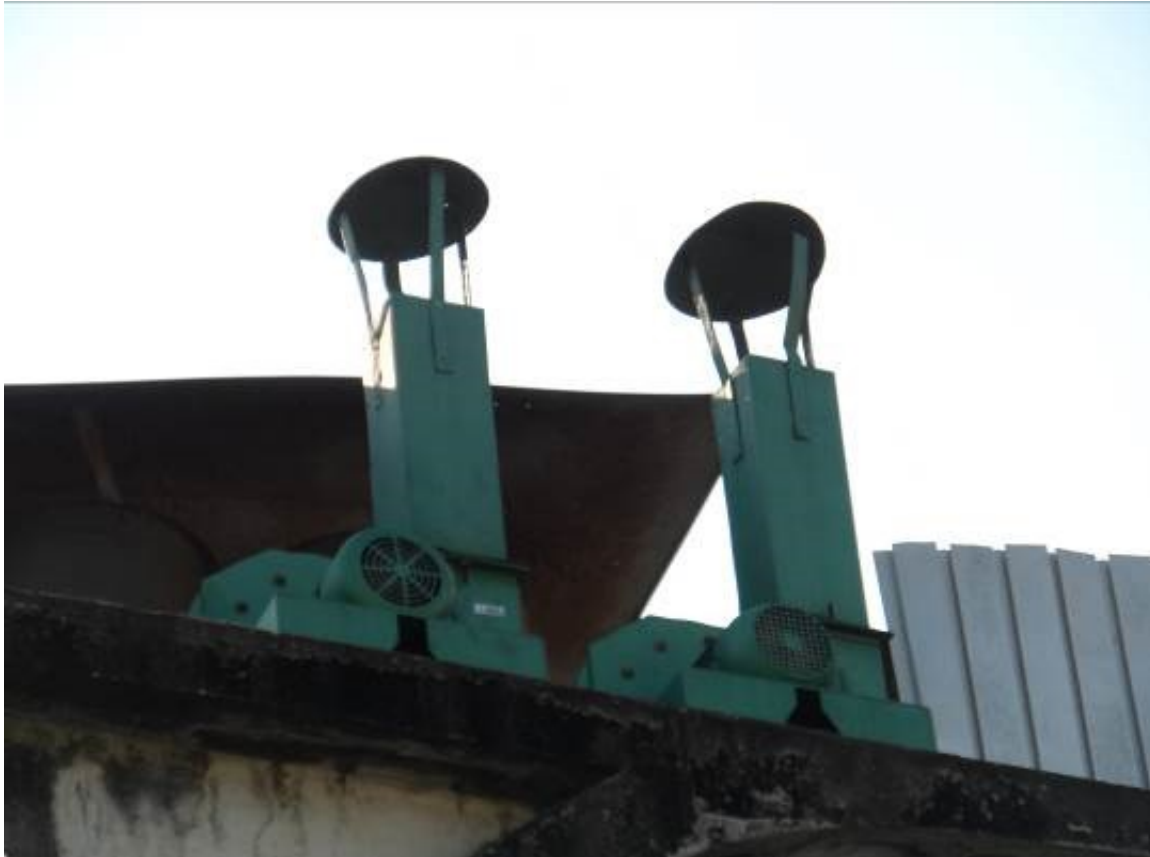
Abbildung

46-Auspuff Motoren.
