Technische Analyse der Machbarkeit eines Einsatzes von Restaurant in öffentlichen Einrichtung

NETO, Alberto Antônio Tuma; et.al. **Technische Analyse der Machbarkeit eines Einsatzes von Restaurant in einer öffentlichen Einrichtung.** Multidisziplinäre Kern Fachzeitschrift des Wissens. 07-Edition. 02 Jahr, Vol. 02. s. 58-90, Oktober 2017. ISSN: 0959-2448

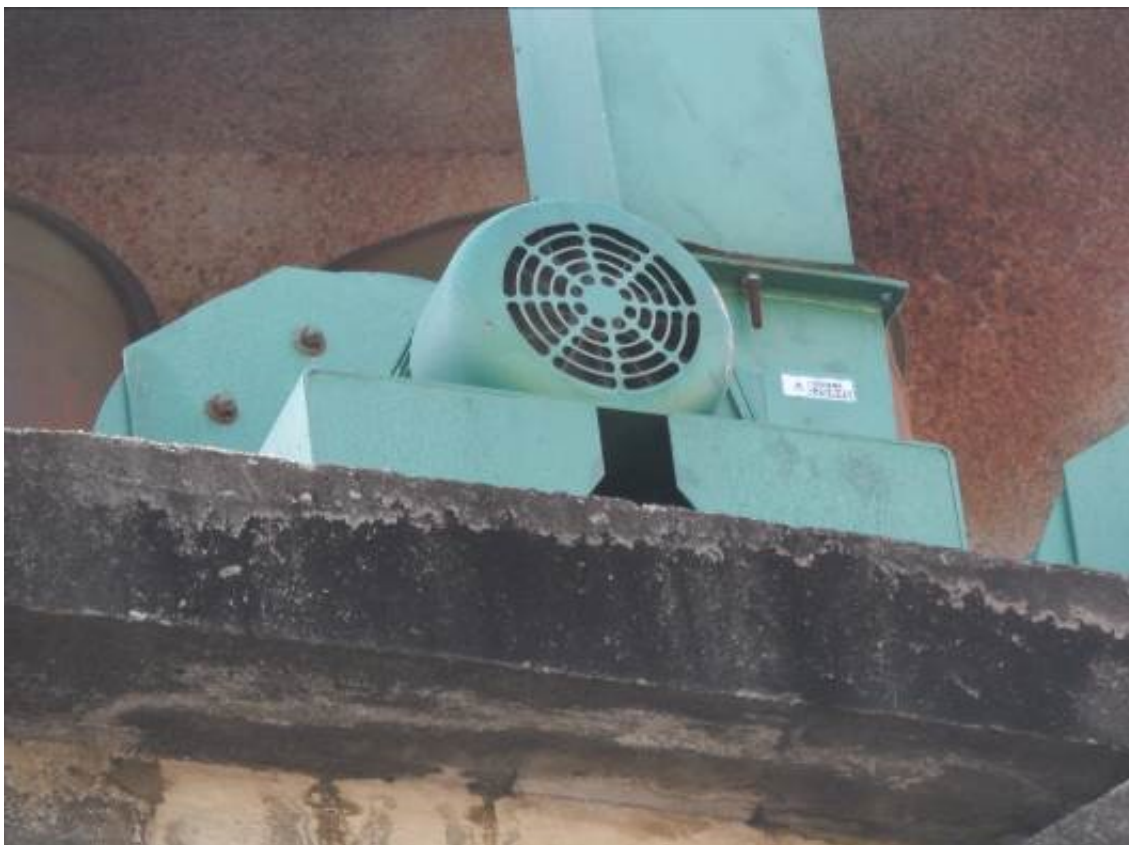
Abbildung

Auspuff-Rohre zwischen der Außenwand und der Struktur der Fassade, Winkel der Stützbalken installiert. Geschenke die Küche Auspuff Rohre beschädigt und in Verletzung der geltenden Vorschriften, heißen Wasser Ausrüstung beschädigt und unbenutzt, Motoren und erzwungene Auspuffanlage ohne Wartung und Hydranten und Brandbekämpfung System ohne Wartung, nach der 42 Figuren, 43, 44, 45, 46, 47 und 48.

47-Auspuff Motoren

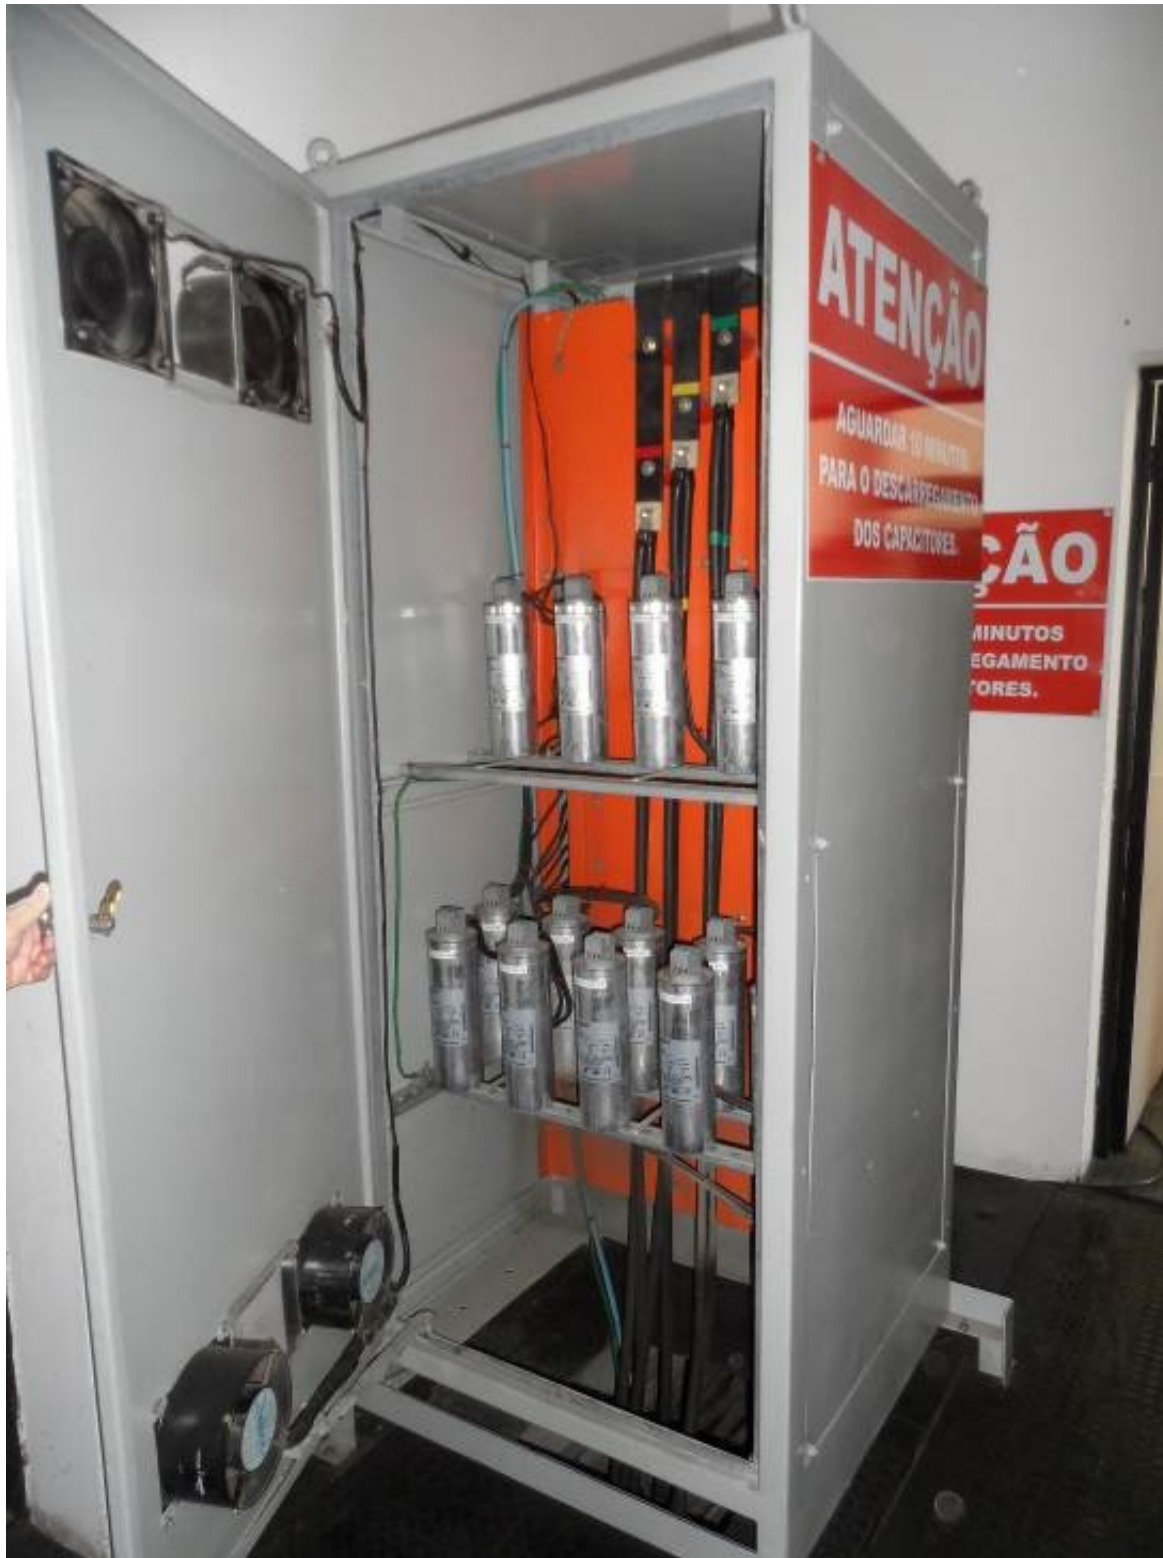
Abbildung 60:

Bank von Kondensatoren

Auf diese Anforderung und unter Berücksichtigung der dritte Aktivierung 500KVA Transformator ist es sicher, dass es notwendig, in der Bank von Kondensatoren installiert, zu investieren, wie unten abgebildet in den wichtigsten Umspannwerk, das Unternehmen verantwortlich für Bauwerkserhaltung präventive und korrektive des Gebäudes um den Faktor Leistungswert von 0,92, um es gelinde auszudrücken zu

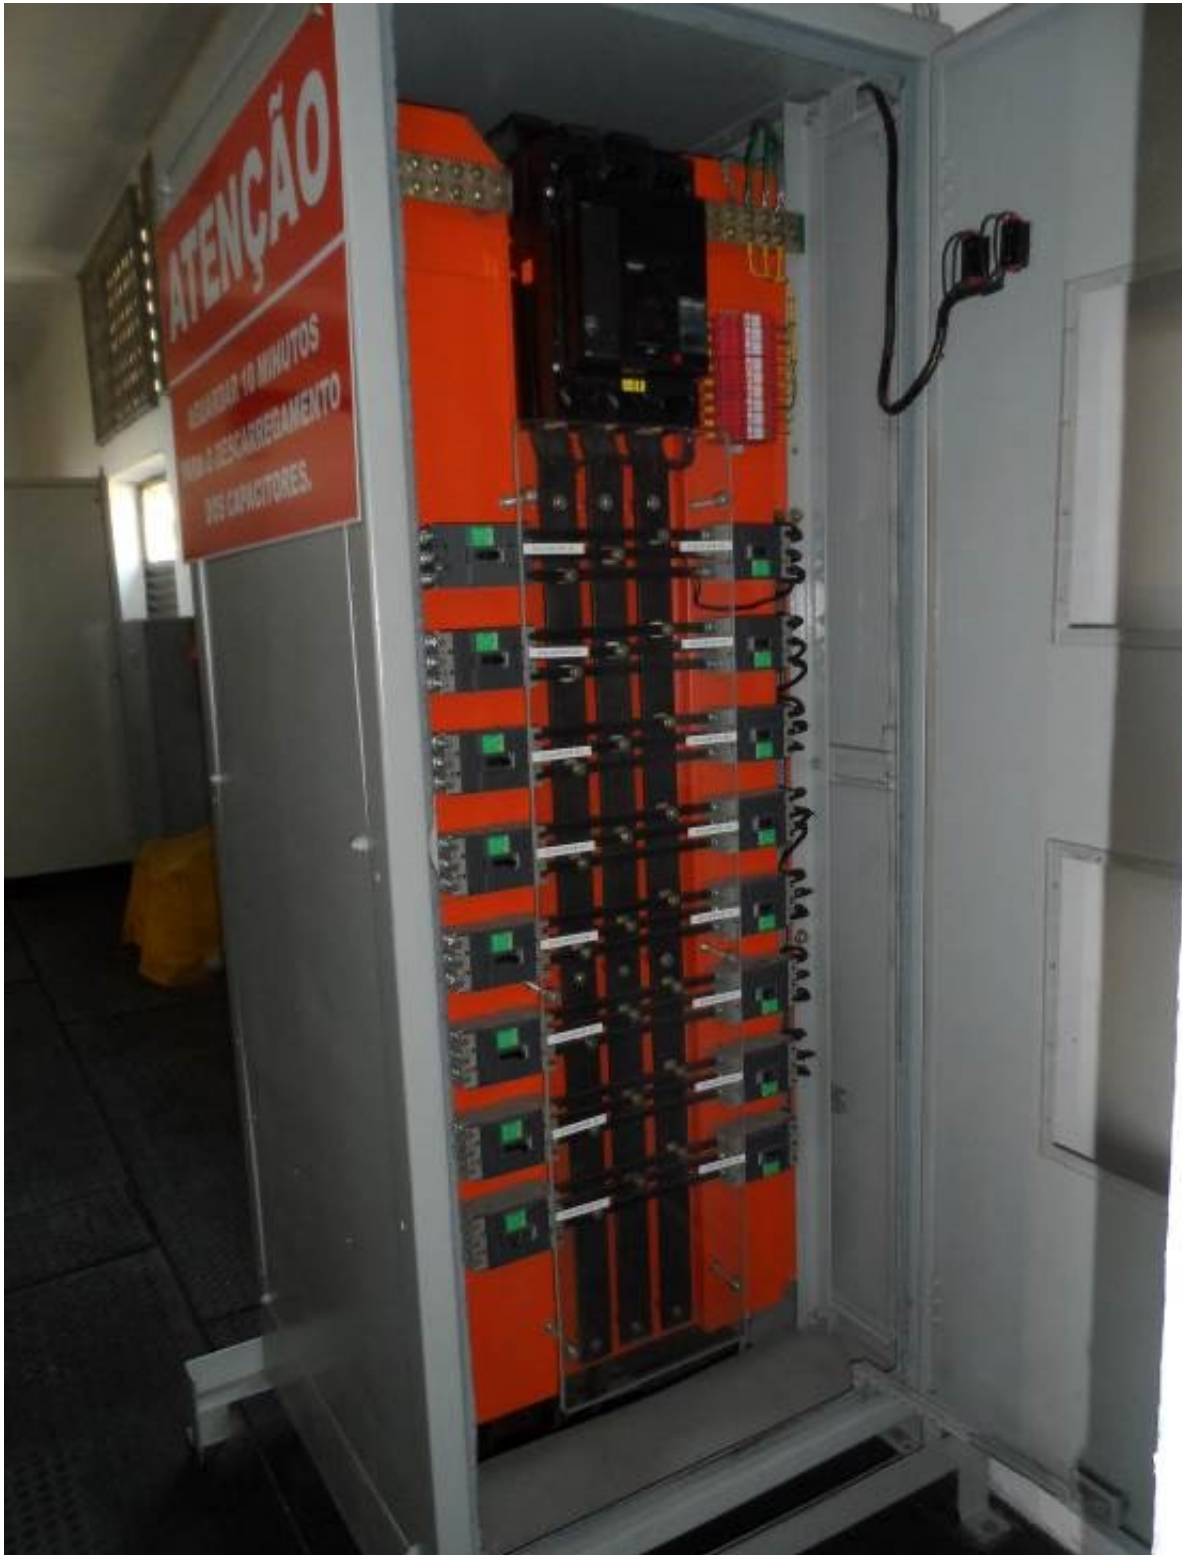
Abbildung

61: Bank von Kondensatoren (zentrale)

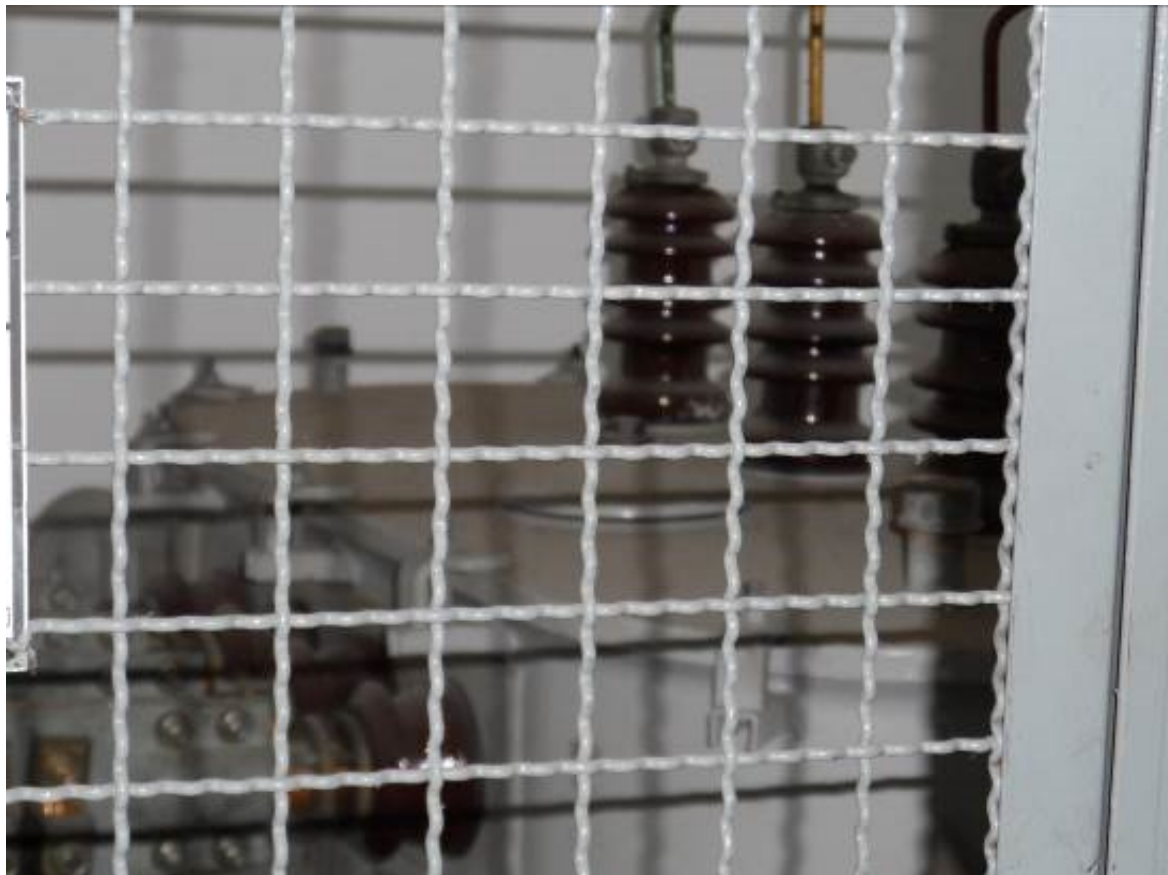
Abbildung

im wichtigsten Umspannwerk Kondensatoren. Die Analyse der Leistungsfähigkeit der Transformatoren erfolgt unbeschadet der Analyse der Ersatz der Feeder. Die übergebenen Informationen ist, dass diese Anleger im Jahr 1997 installiert wurden und daher es nicht möglich ist, die perfekte Integrität der Feeder Kabel sagen.

62:500 KVA Umspannwerk Transformator.

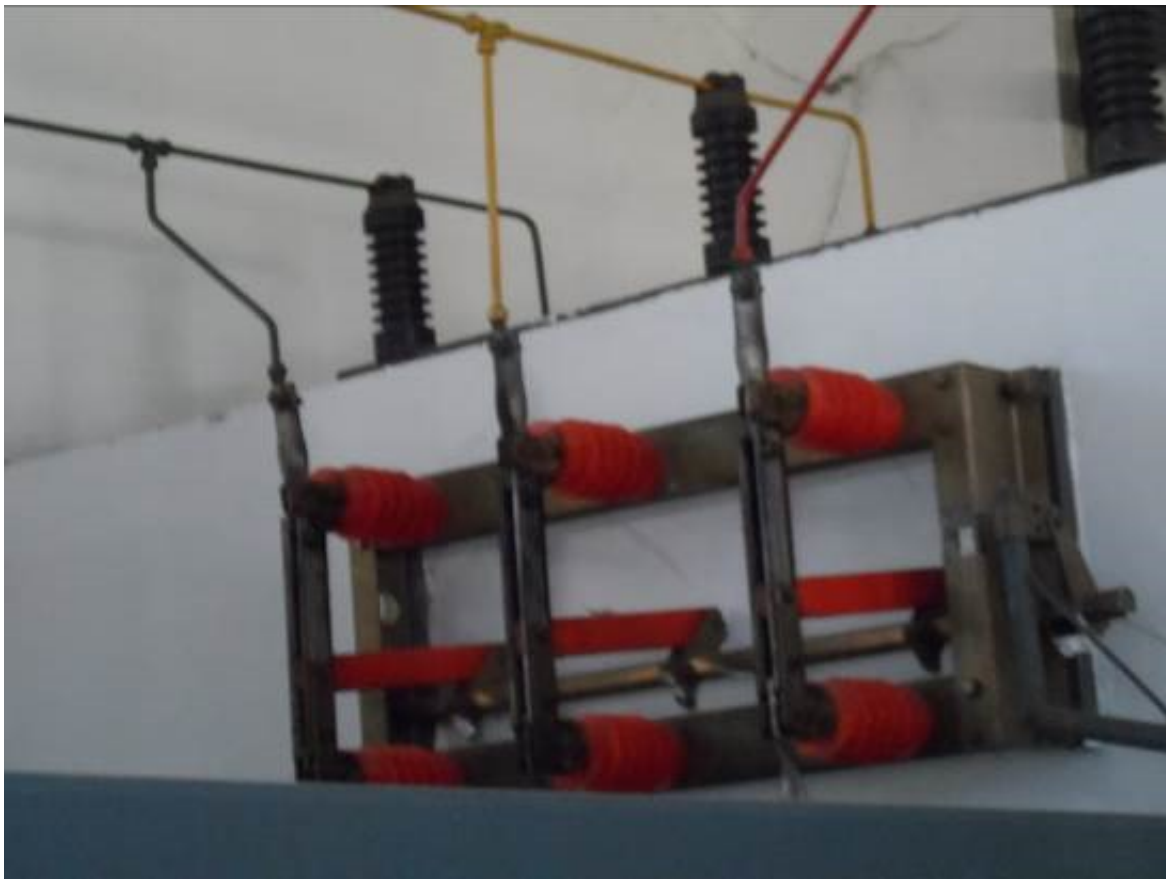
Abbildung 63:

Manöver, Isolatoren und Komponenten.

Die Abbildung in der Sequenz besteht aus dem allgemeinen Bild. Wie bereits erwähnt, die Anleger ist die Information erhalten, dass die Installation dieser elektrischen Komponenten im Jahr 1997 stattfand. Es gibt keine Möglichkeit, den Grad der Integrität der Komponenten und nur eine detaillierte Studie zu bestimmen, den physischen Zustand der alle Bestandteile dieses Systems anzugeben.

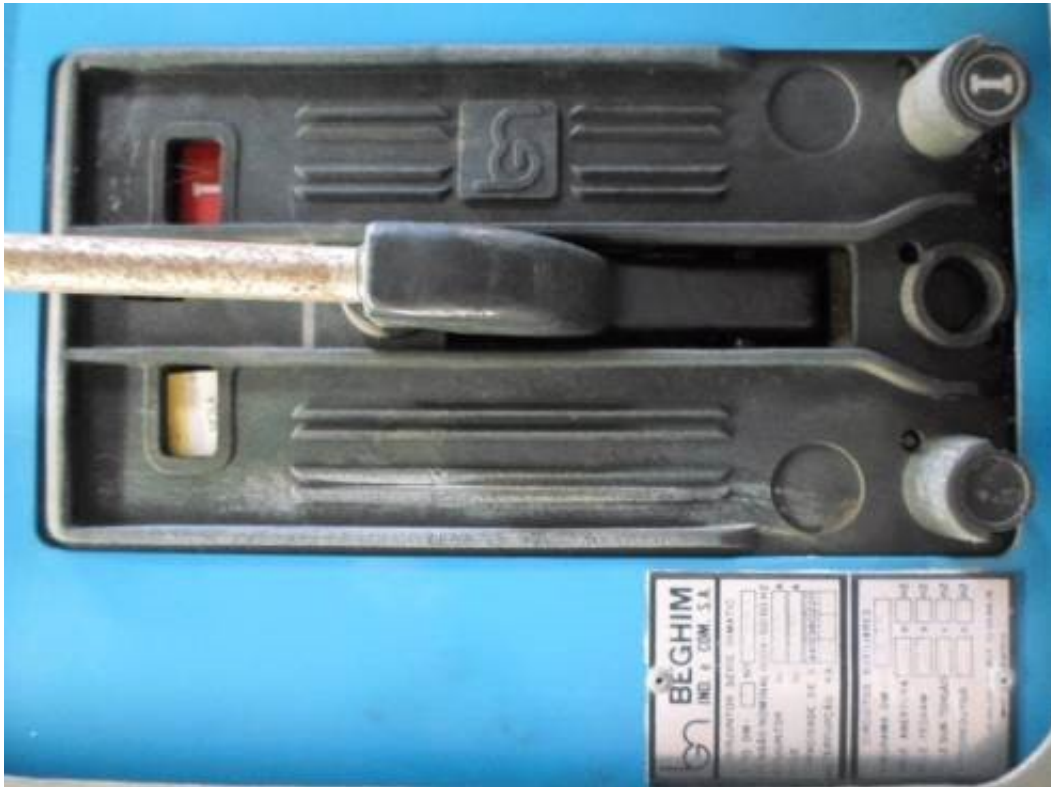
Abbildung

Allgemeine Leistungsschalter der Rahmen Stärke

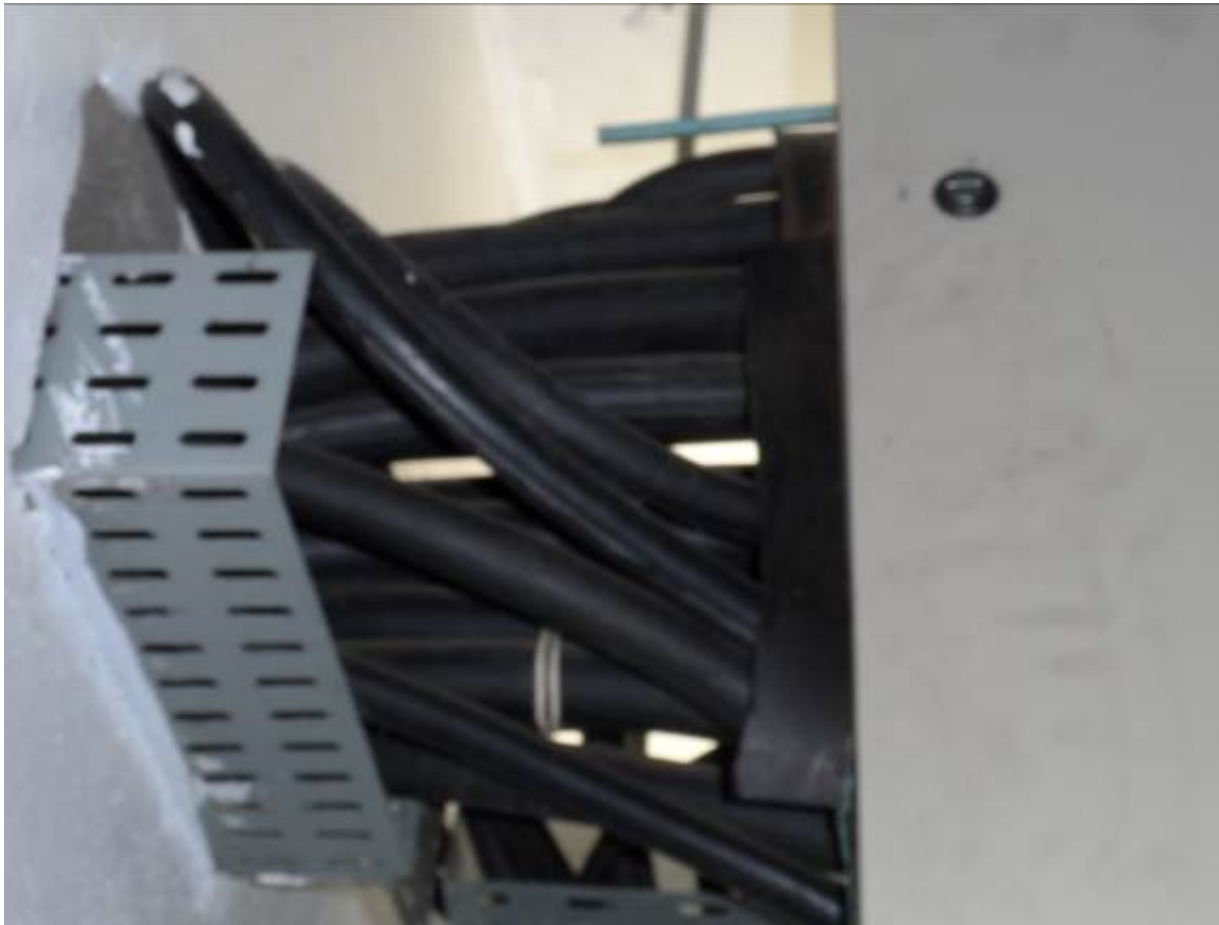
Abbildung

Auslastung von der Rinnsteine: Beachten Sie die folgenden Fotos, die Teile der Stellungnahme von Dachrinnen, voll besetzt, und es besteht die Notwendigkeit, im Falle der Rückgabe der Anleger, die Erweiterung der Kapazität des Referrals.

68: der Kältemaschine

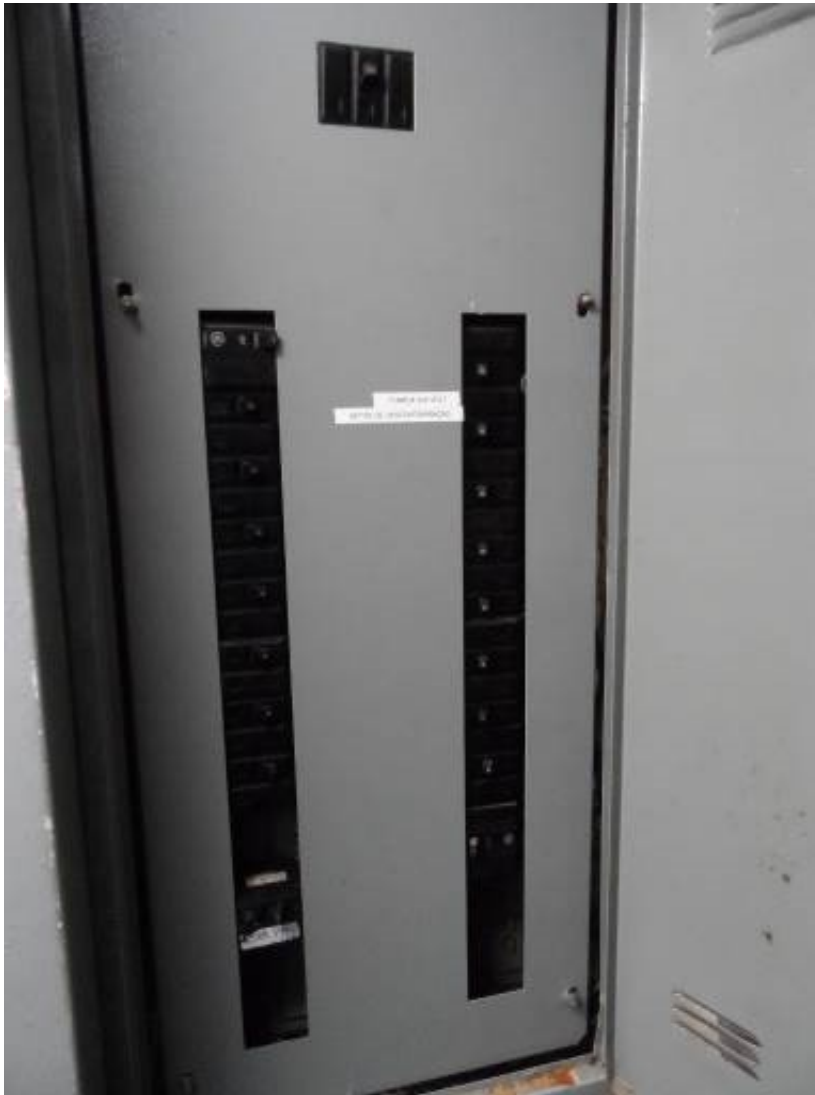
Abbildung 72: Alte Mensa DD1

Die Tabelle unten erscheint zu einem bestimmten Alter und Sie nicht die Effizienz seiner Komponenten gewährleisten. Dieses Bild befindet sich im ehemaligen Refektorium, hat Schaltungen, die nicht identifiziert werden. Wichtig zu beachten, dass der Leistungsschalter, NEMA Typ relativ alt sind, und bekräftigt, es nicht möglich ist, den Grad der Sicherheit der Anlagen zu sagen.

Telefonzentrale.

Empfehlung: die elektrische Verteilung richtet sich nach den Bestimmungen des Layouts. Aufhebung ist für alle Geräte und die Identifizierung von ihren Verbrauch für die Spezifikation des Schusses erforderlich.

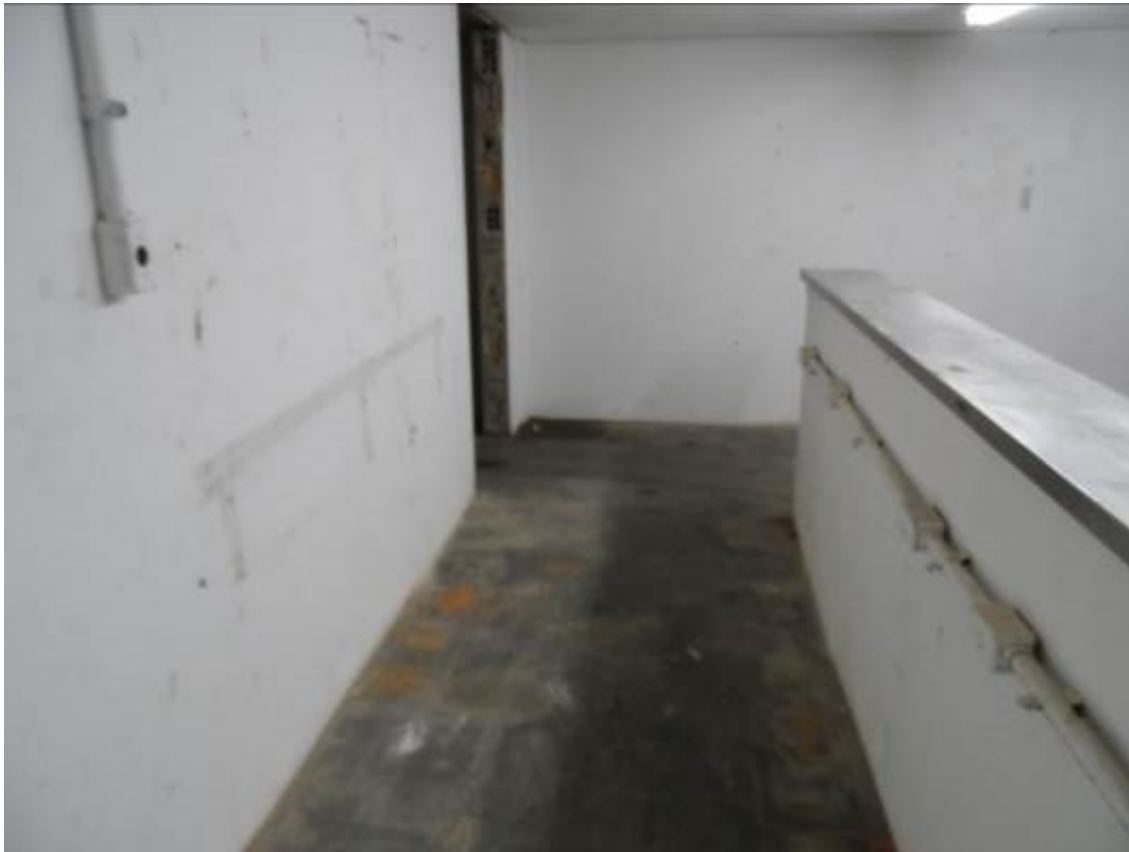
Abbildung 73:

Elektroinstallation (Steckdosen): die bestehenden Elektroinstallationen sind alte, offensichtlich und exponierten, komplette Austausch von Schaltungen erforderlich

Conduletes der alten Anlage.

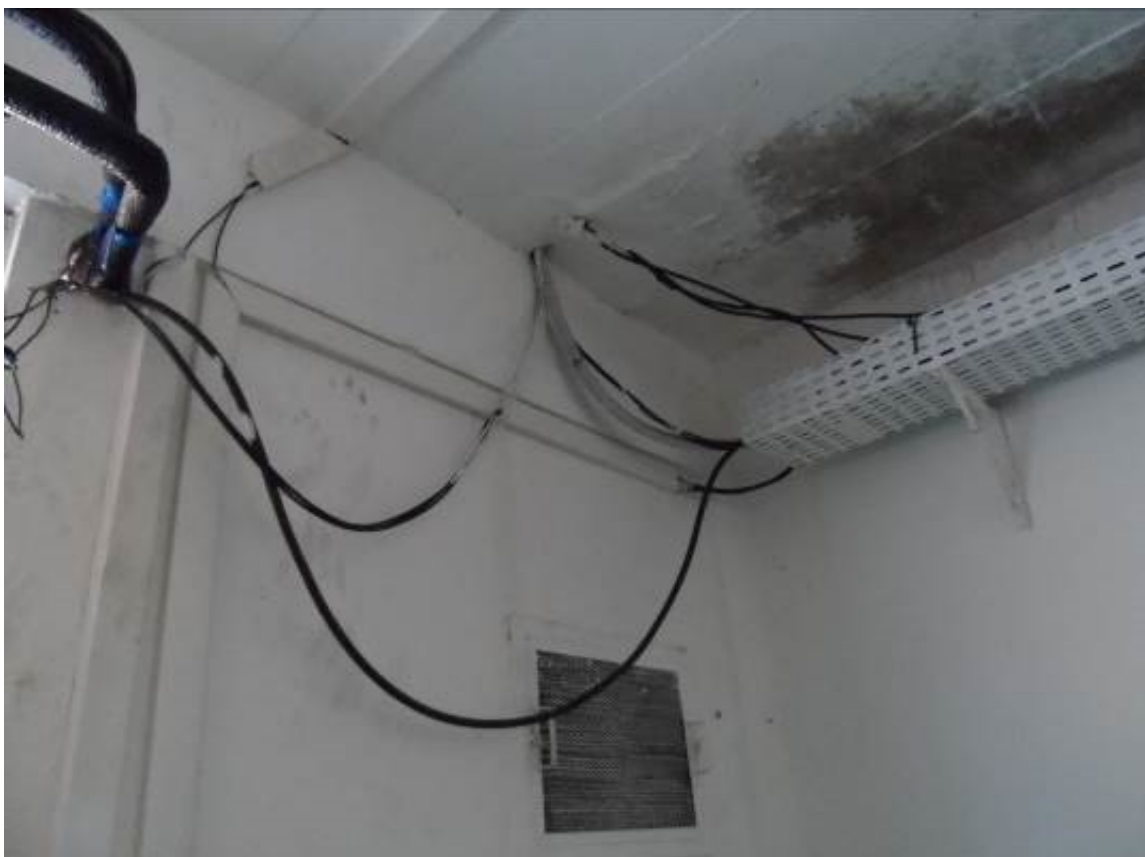
Abbildung 74:

Elektroinstallationen.

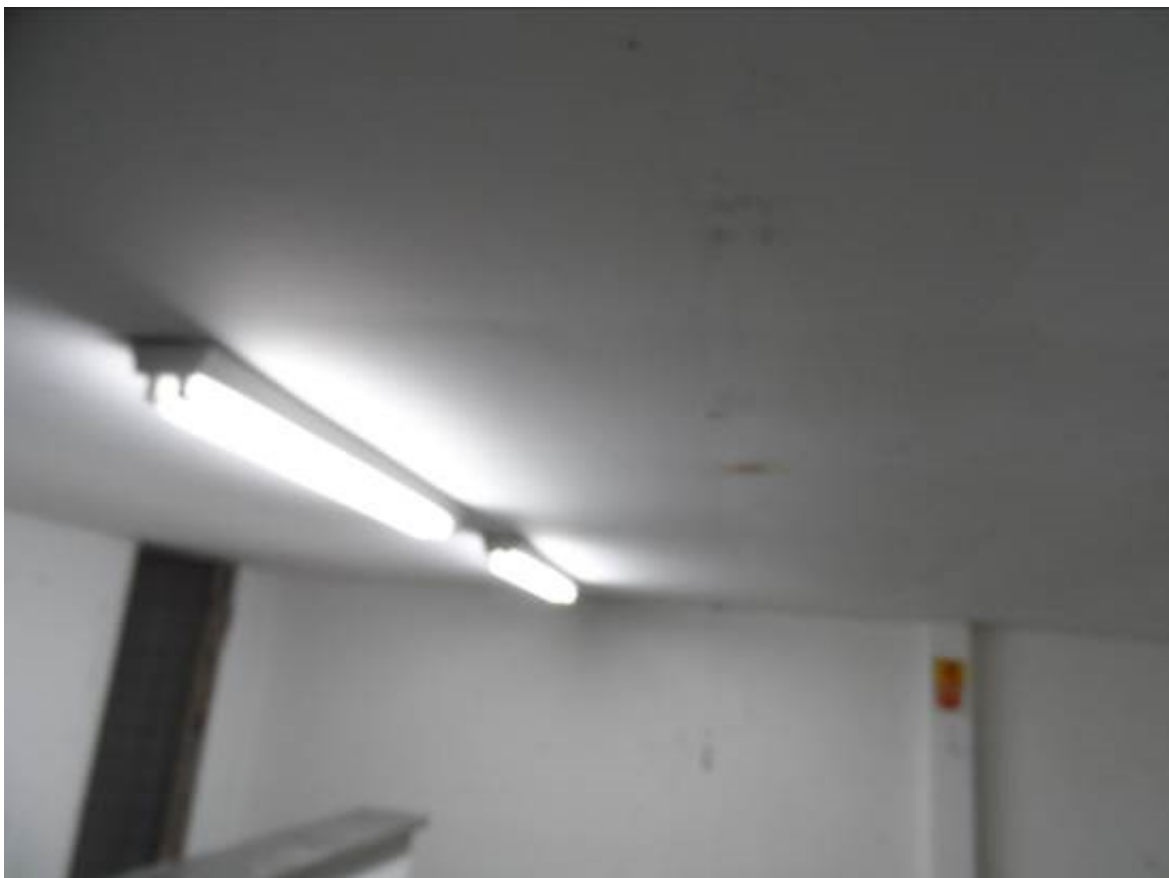
Abbildung75:

Elektroinstallation (Beleuchtung): Trog Art Leuchten ohne Fallschutz und Explosion der Lampen sind in der gesamten Anlage in der alten Cafeteria angeordnet.

Salon Befestigungen

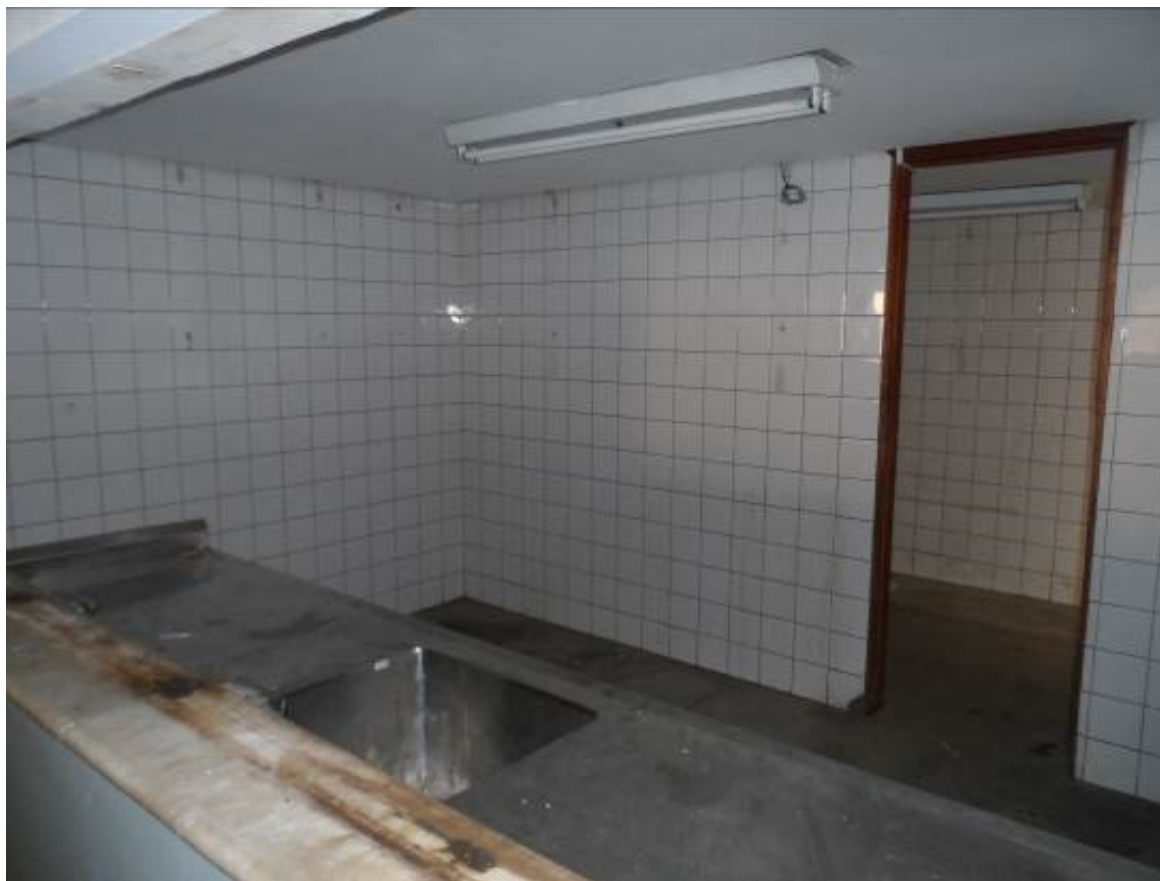
Abbildung 76:

Leuchte Produktionsumgebung

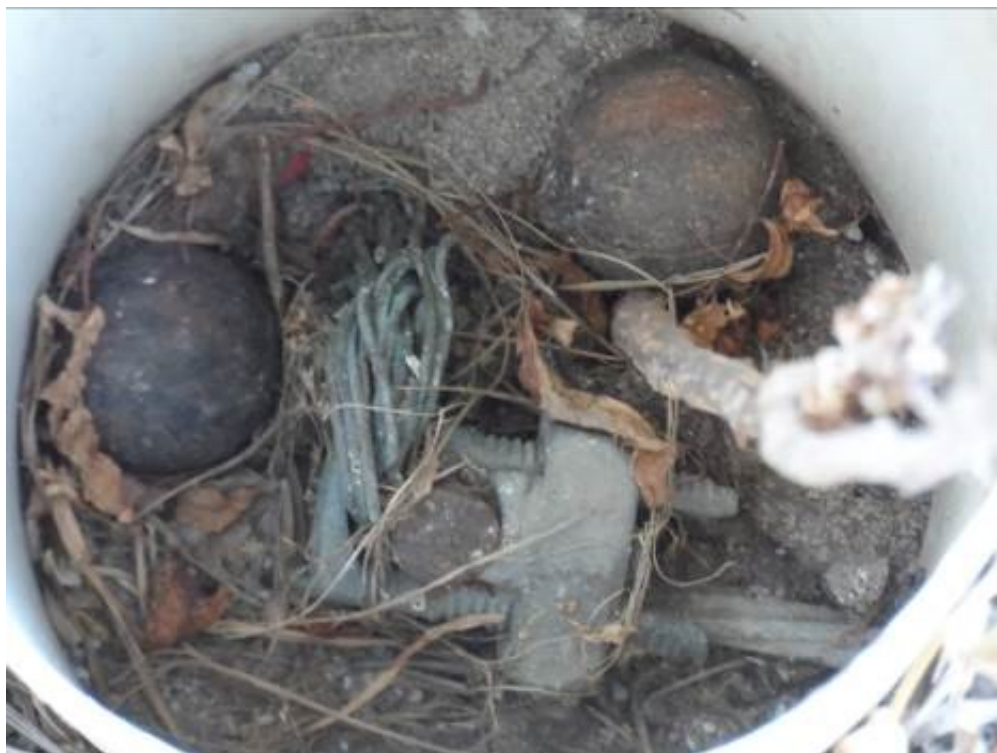
Erdschleife: wie erwähnt, da nicht elektrische Anlagen vorgestellt wurden über aktuelle elektrische Installationen gibt es im Gebäude, es war nicht möglich zu sagen sogar über die Existenz, Standort und Überwachung der Erdung Netz. Zwei isolierte Stämme fanden sich auf der rechten Seite des Gebäudes.

Abbildung 80 Erdung Stab

Empfehlung: Es ist wahrscheinlich das soll etabliert eine neue Masche der Erdung zum Schutz von Geräten, die in der Cafeteria, mit dem Ziel des Schutzes der Ausrüstungen in der Cafeteria sowie Benutzer, Vermeidung von elektrischen Schlägen verbunden werden angeschlossen werden und indirekte.
