# **RAPPORT D'INSPECTION DIAGNOSTIC**

**PROPRIÉTÉ SISE AU**  
21, Ave. Broadview  
Pointe-Claire, (Québec)

Dossier : 1997-2022-04-11

## **Louise Coutu, architecte**

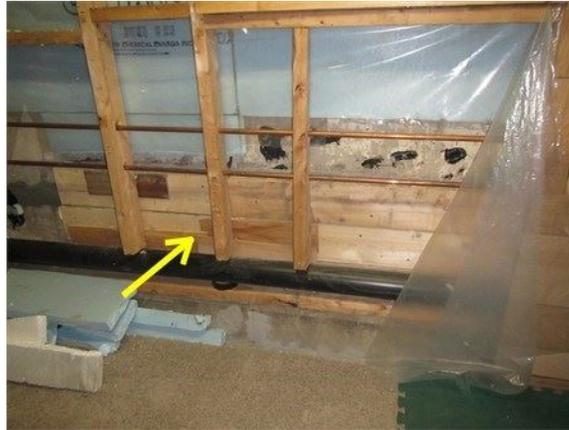
Lors de l'inspection du sous-sol, le propriétaire nous a montré une réparation qu'il a faite au bas du mur avant d'origine. Des réparations semblables ont été réalisées en divers endroits par le passé. Des taches séchées au sol le long du mur avant, plus vers la gauche sont également associées à des infiltrations d'eau. En raison de l'âge du bâtiment, il est probable qu'il n'y ait pas de drain français autour des semelles de fondations du bâtiment ou encore que le drain posé soit en terra cotta et donc très fragile et peut-être inopérant aujourd'hui.

Réparation au bas du mur avant avec coffrage en bois

Nous recommandons d'excaver du côté extérieur des murs de fondation pour réparer les murs. Il serait alors être pertinent d'installer un drain français comme c'est d'usage aujourd'hui. Vous profiterez de l'excavation nécessaire à la pose du drain pour imperméabiliser à nouveau les murs de fondation et la partie visible des semelles à l'aide d'une émulsion bitumineuse ou d'une membrane auto-collante dans les règles de l'art et par la pose d'une membrane drainante de type Delta MS ou Miradrain. Nous vous suggérons également d'isoler à nouveau les murs de fondation par l'extérieur, le drainage n'en sera que meilleur et vos murs de fondation seront mieux protégés de l'eau et des effets du gel (Voir la section "Isolation/Ventilation : Isolation des murs de fondation").

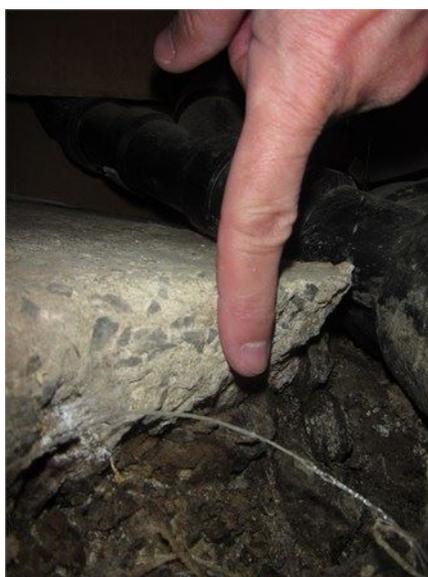
La dalle de béton est ouverte autour du collecteur des égouts derrière la fournaise. Nous avons pu constater que la dalle était mince (environ 1 po d'épaisseur). De plus, des traces d'humidité étaient présentes. Une expertise plus poussée est recommandée avant d'entreprendre des travaux de finition additionnels dans le sous-sol.

La dalle est mince là où elle est ouverte

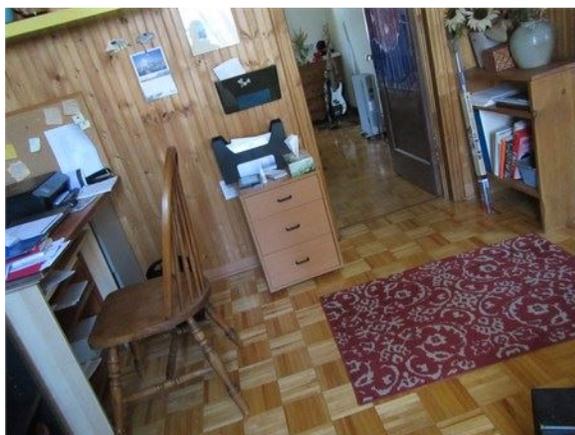
Nous avons noté que certains planchers ne sont pas au niveau. Cette condition est courante dans des bâtiments plus âgés et sont le reflet de leur âge et des techniques de construction de leur époque. Faites voir les planchers par l'ingénieur en structure pour des conseils judicieux de renforcement.

Le plancher de la pièce avant gauche (extension gauche) penche vers la gauche

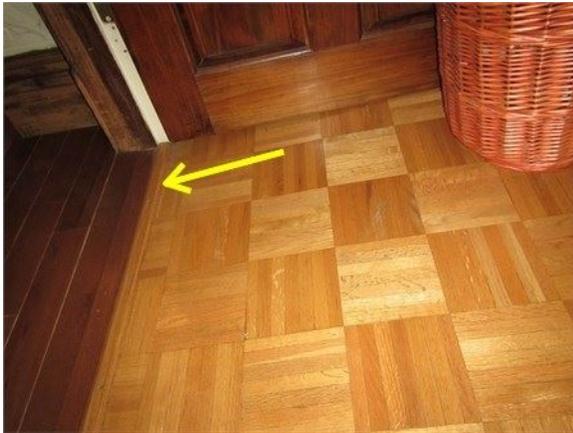
Le plancher de la chambre arrière centre a été ajusté à l'entrée de la pièce en raison de la dénivellation du plancher

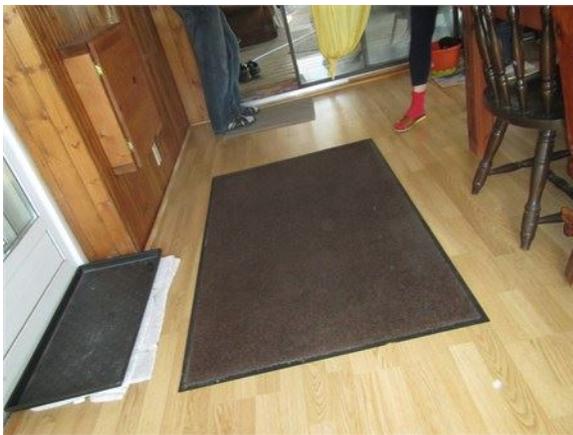
Le plancher de l'extension arrière droite penche vers l'avant

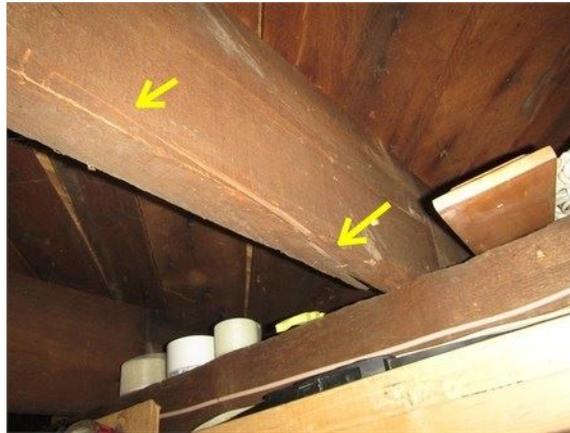
Une solive cassée a été observée dans une partie accessible du sous-sol. Faites renforcer la solive à court terme par un charpentier compétent.

Solive cassée près de la fournaise au sous-sol

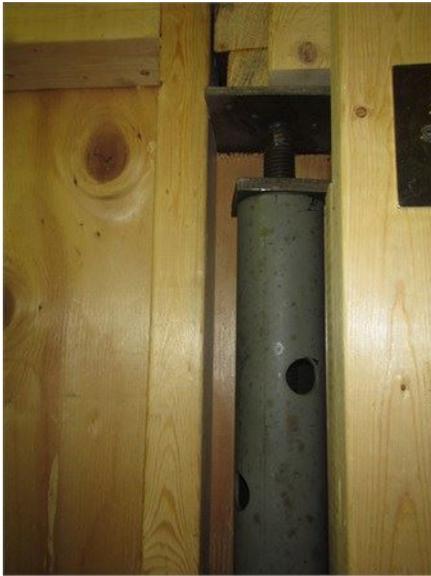
Des poteaux d'acier ont été ajoutés ici et là pour renforcer la structure du plancher du rez-de-chaussée et ce de manière artisanale. Faites voir les poteaux accessibles par l'ingénieur en structure pour des conseils judicieux de renforcement.

Poteau ajouté sans fixation sous une solive

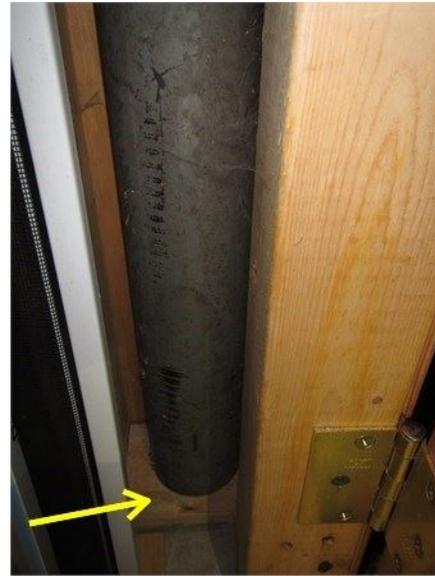
Poteau qui repose sur une base en bois sans fixation

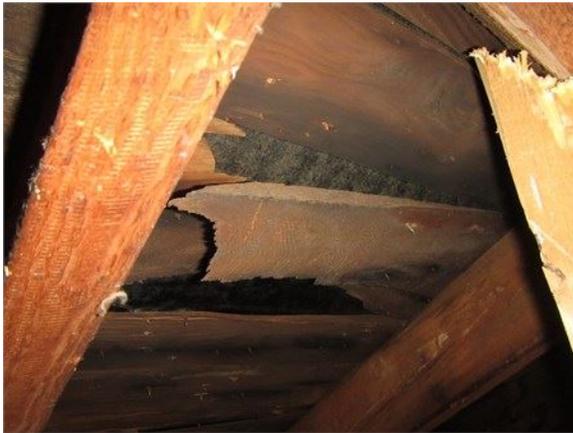
La structure du toit principal est faible malgré des travaux de renforcement pour le dernier remplacement de la couverture. Des traces d'infiltration d'eau dont certaines pourraient être actives ont été observées. Faites voir la structure du toit par l'ingénieur en structure pour la planification du remplacement de la structure du toit avant de refaire la couverture en bardeaux d'asphalte.

Planche de platelage arrachée

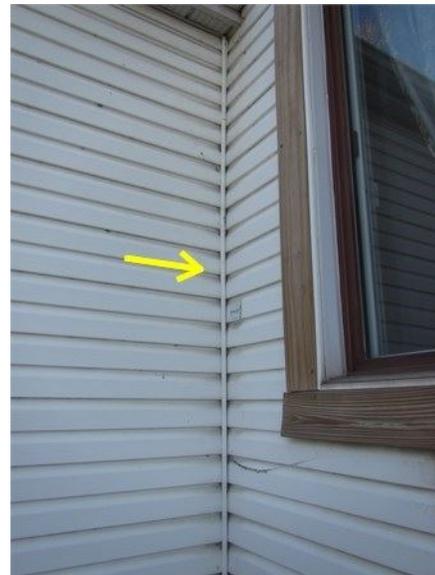
Nous avons remarqué de nombreuses déficiences sur la pose du bardage de vinyle sur les murs extérieurs : Section arrachée, assemblages fautifs très vulnérables aux infiltrations d'eau, absence de ventilation derrière les bardages, étanchéité déficiente, etc. Prévoyez refaire le revêtement mural extérieur pour préserver l'intégrité du bâtiment.

Coin inapproprié pour l'étanchéité

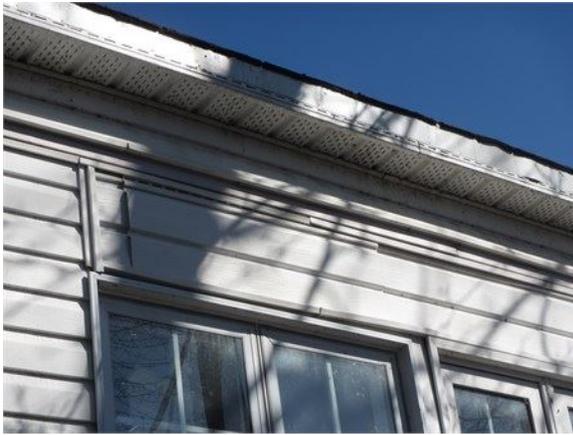
Assemblage bricolé sur le mur latéral droit

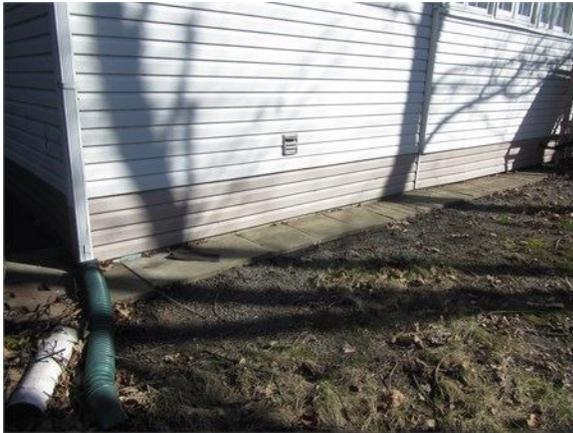
Revêtement de vinyle jusqu'au sol au lieu de s'arrêter à 8 po du sol

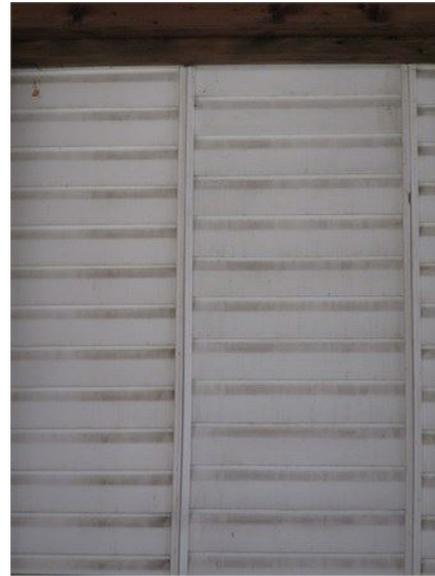
Assemblage fautif lors d'une réparation et traces d'écoulement d'eau venant de la jonction avec le toit de la terrasse à partir de laquelle nous prenons cette photo

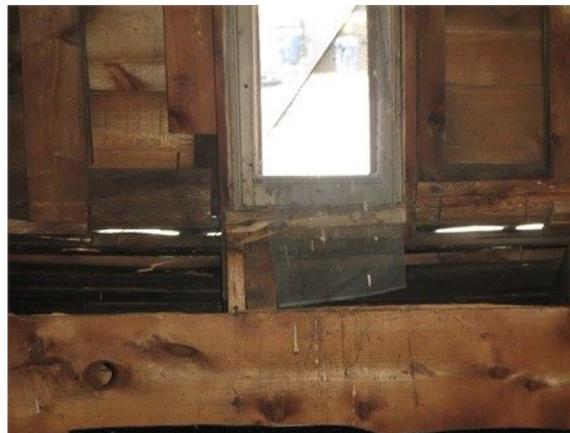
Absence d'étanchéité sous la lucarne avant dans l'entretroît

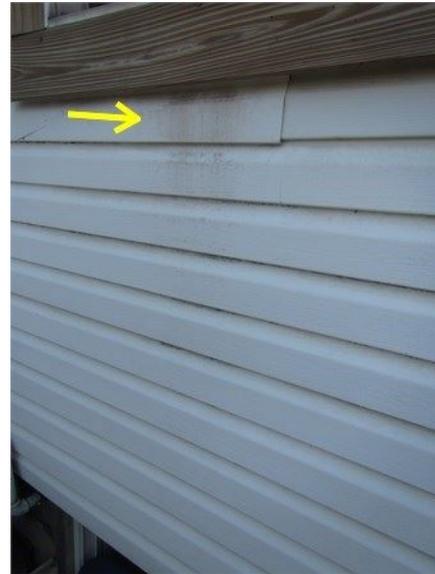
Traces d'écoulement d'eau sous une moulure décorative sous la fenêtre en raison de l'absence de solin d'étanchéité

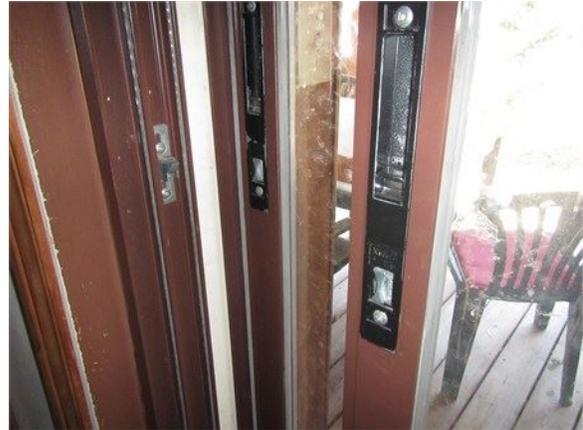
La porte-fenêtre ne verrouille plus dans certaines sections

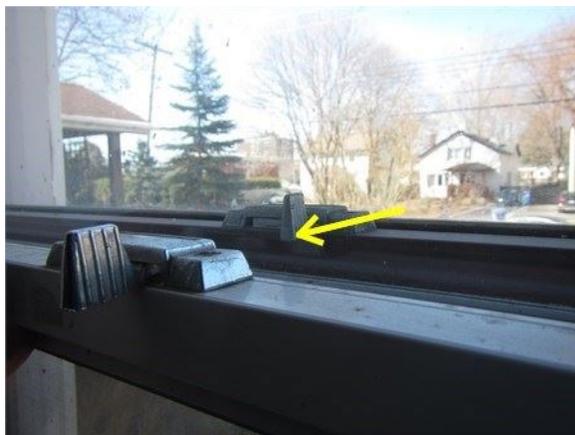
Certaines sections de fenêtre à guillotine ne verrouillent plus

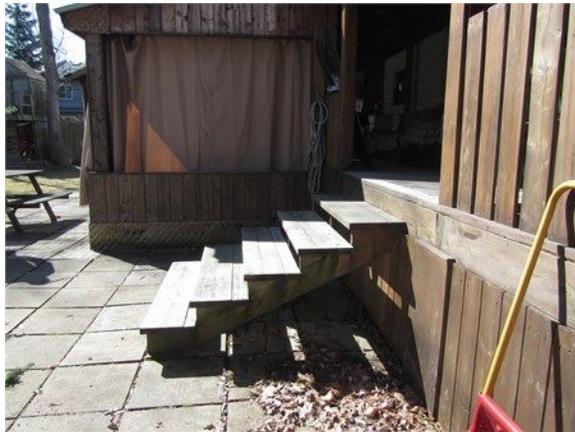
Des mains courantes sont manquantes dans les escaliers. Des garde-corps sont manquants en divers endroits dont dans des escaliers. De plus, des garde-corps actuels ne sont pas conformes. Voyez la réglementation municipale et procédez aux correctifs appropriés pour assurer la sécurité à l'extérieur de la maison.

Absence de mains courantes et de garde-corps dans l'escalier arrière gauche

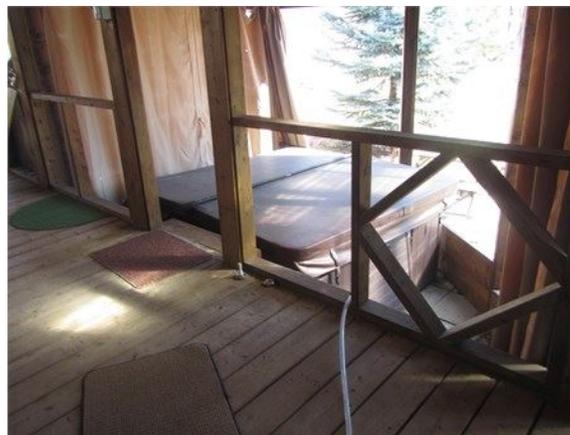
Garde-corps non conformes de part et d'autre du SPA

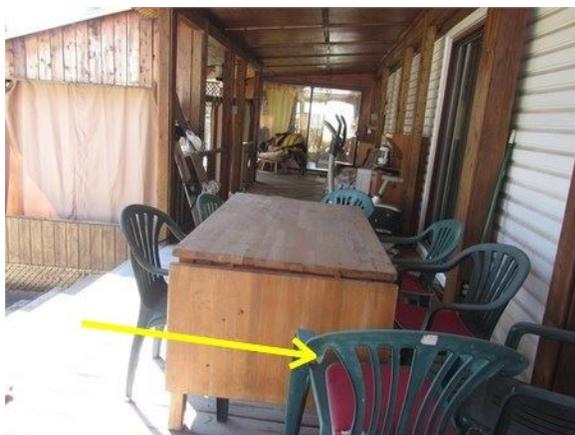
La terrasse penche de manière importante vers la maison, côté gauche

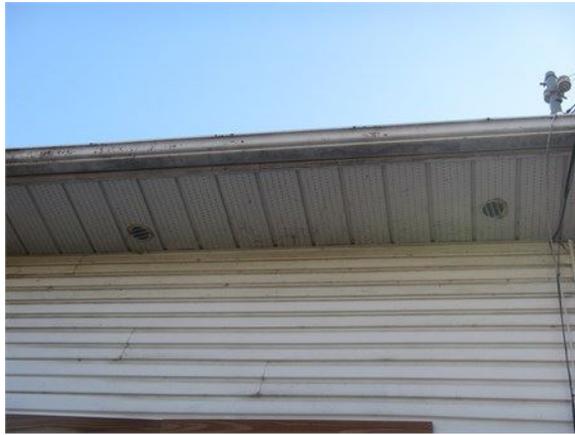
Les soffites d'aluminium ventilés sur les débords de toit semblent posés sur des sous-faces en bois qui ont été percés. Si des glaçons se forment sur les débords de toit, ces percements sont insuffisants. Surveillez la situation et enlevez les soffites en bois au besoin sous les soffites d'aluminium pour mieux ventiler l'entretoit.

Soffites ventilés avec grilles additionnelles en raison des percements des soffites en bois situés sous les soffites en aluminium

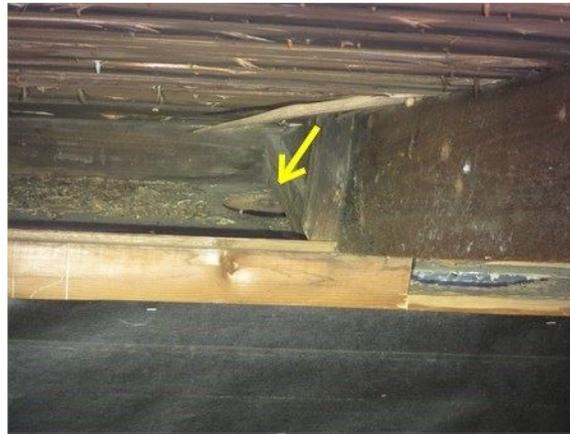
Quelques percements plus importants là où se trouvent les grilles rondes dans les soffites d'aluminium

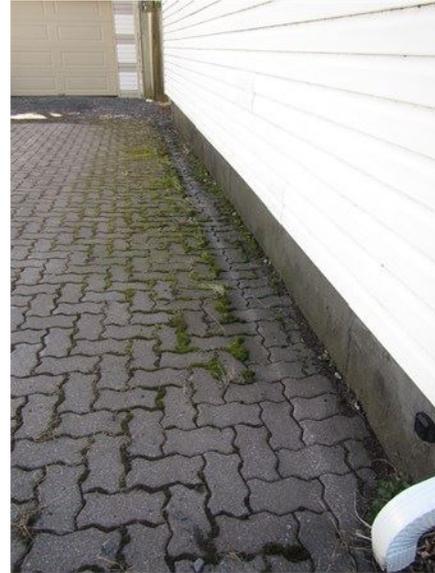
Affaissement du pavé uni sous l'écoulement des eaux du toit qui est sans gouttière du côté gauche

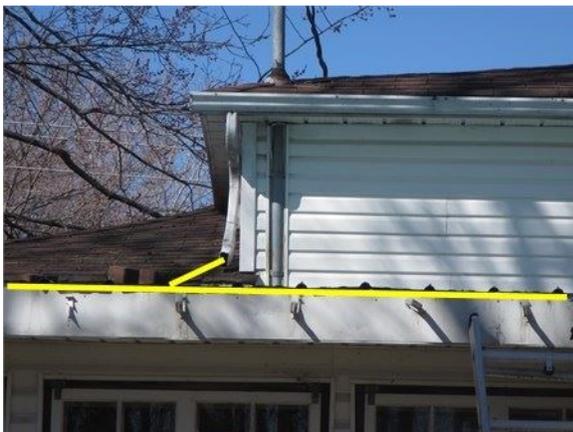
Absence de descente pluviale à partir d'une gouttière plus haut et absence de gouttière sur le débord de toit arrière droit

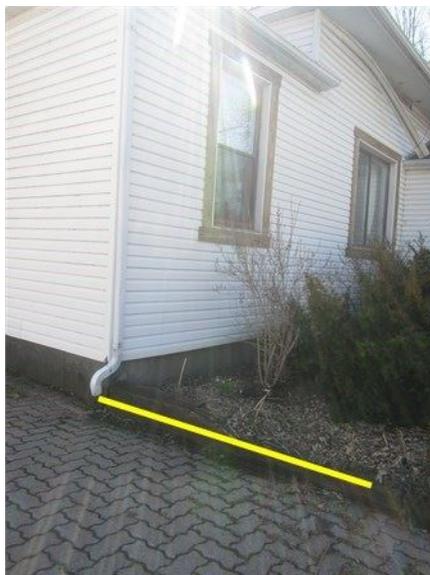
Absence d'exutoire à l'avant gauche

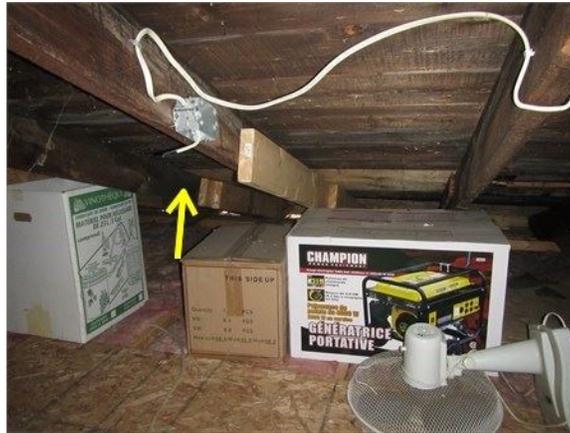
Nous avons observé la présence de câbles abandonnés sans protection adéquate. Pour des raisons évidentes de sécurité et pour éviter toute confusion avec les câbles actifs, enlevez les câbles abandonnés ou insérez les extrémités dans des boîtes de jonction bien fermées.

Câble abandonné dans l'entretoit à protéger

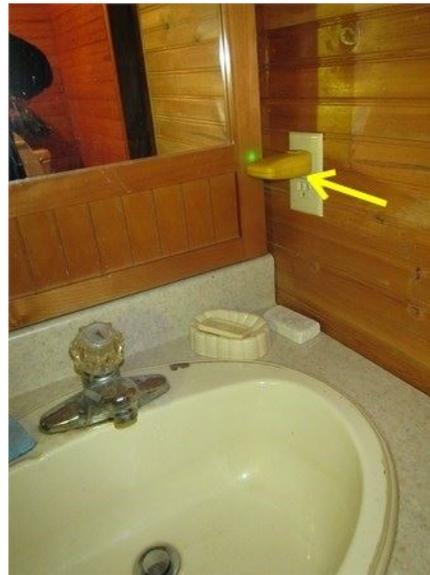
Prise sans DDFT dans la salle d'eau du sous-sol

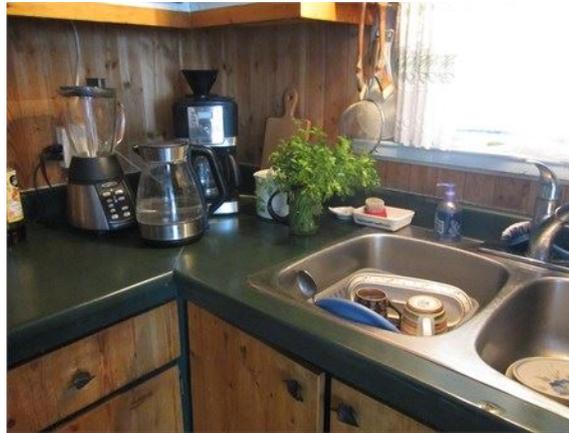
Nous avons noté un nombre restreint de prises de courant dans la cuisine. Afin d'éviter l'emploi de plusieurs rallonges et de fiches électriques multiples qui pourrait présenter des risques d'incendie ou d'accident, nous vous conseillons, si possible, de revoir la répartition des branchements et d'installer, au besoin une à deux prises supplémentaires.

Nombre limité de prises de courant dans la cuisine

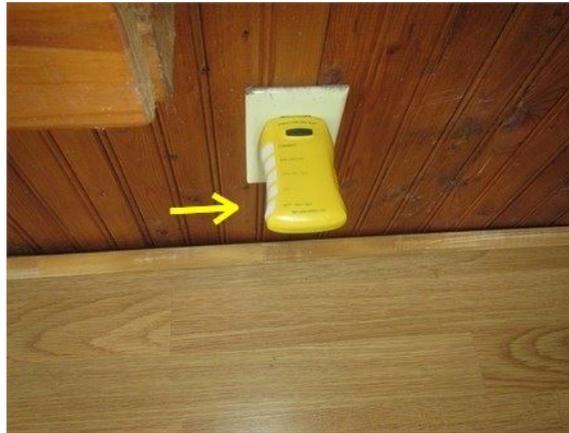
Une prise dans la pièce non chauffée à l'arrière n'est pas fonctionnelle. Faites vérifier l'installation pour assurer la sécurité.

Prise non fonctionnelle dans la pièce non chauffée

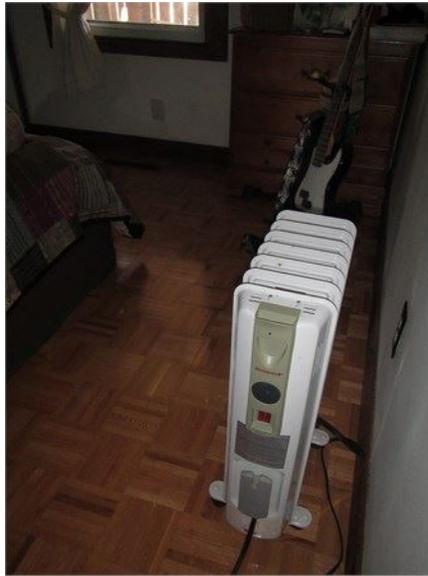
Une unité de chauffage additionnelle portable a été ajoutée dans la chambre arrière gauche. Des manquements dans l'isolation ou l'étanchéité à l'air des murs extérieurs pourraient être en cause.

Chauffage portatif ajouté dans la chambre arrière gauche

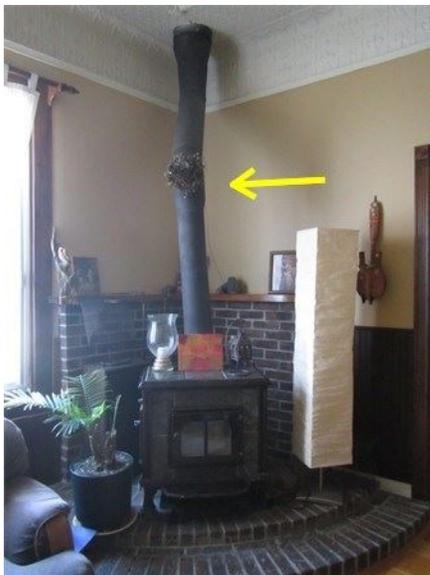
Un poêle à bois dessert le séjour. Le conduit d'évacuation des gaz de combustion n'est pas vertical et il n'y a pas d'espaceur des matériaux combustibles dans l'entretoit. L'installation est dangereuse. Faites inspecter et corriger les déficiences de cette installation par un spécialiste accrédité avant de l'utiliser.

Le poêle au bois et le conduit de fumée mal assemblé

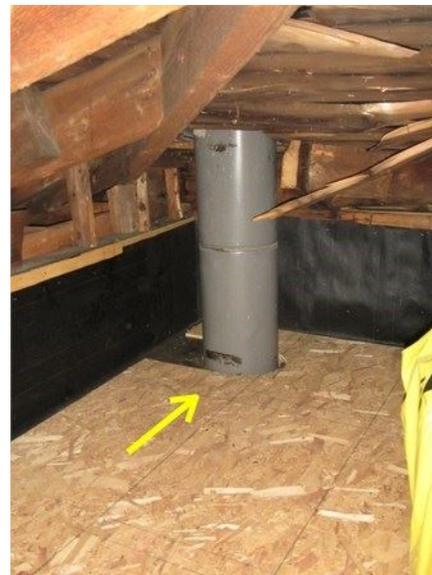
Absence d'espaceur autour du conduit de fumée dans l'entretoit

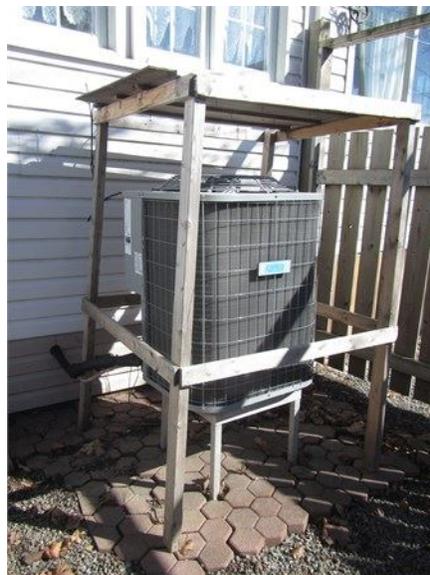
La thermopompe est de marque Keeprite. Le numéro de modèle du compresseur extérieur est le R4H424AKC100. L'appareil a été fabriqué en 2019. La protection au-dessus de l'appareil pourrait nuire à son fonctionnement. Vérifiez les spécifications du fabricant à cet effet.

La thermopompe sur le mur latéral droit

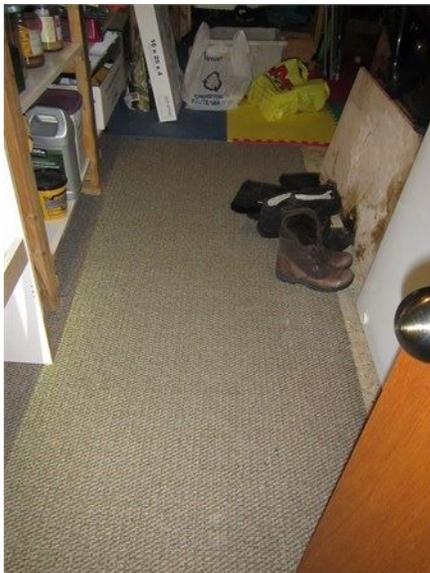
Nous avons remarqué la présence de tapis dans le sous-sol et dans le vide sanitaire gauche, sur la terre battue. L'humidité qu'il est possible de trouver dans un sous-sol et particulièrement dans le vide sanitaire pourrait faire en sorte que des moisissures se développent dans les tapis et causent des problèmes de santé aux occupants. Enlevez les tapis.

Tapis dans le sous-sol

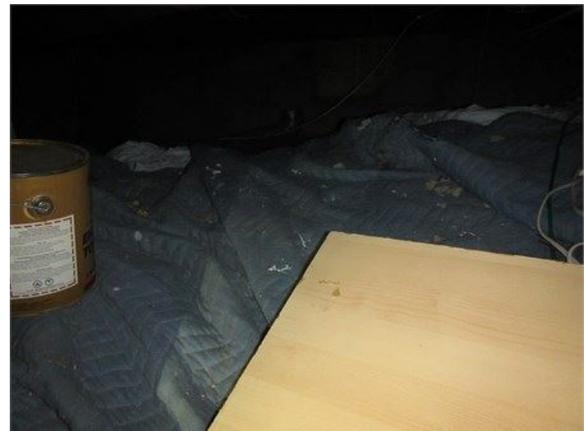
Tapis dans le vide sanitaire gauche

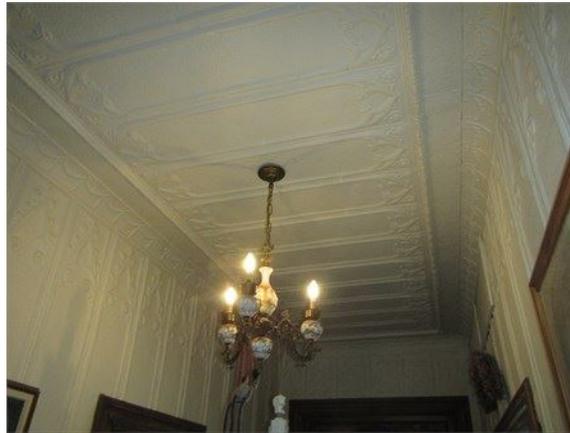
Les murs et les plafonds du bâtiment d'origine sont recouverts de tôle gaufrée, ce qui est plutôt inusité pour un petit bâtiment résidentiel. Si le bâtiment n'est pas conservé, il pourrait être intéressant de vérifier la possibilité de conserver/recycler ce matériau historique.

Tôle gaufrée dans le bâtiment d'origine

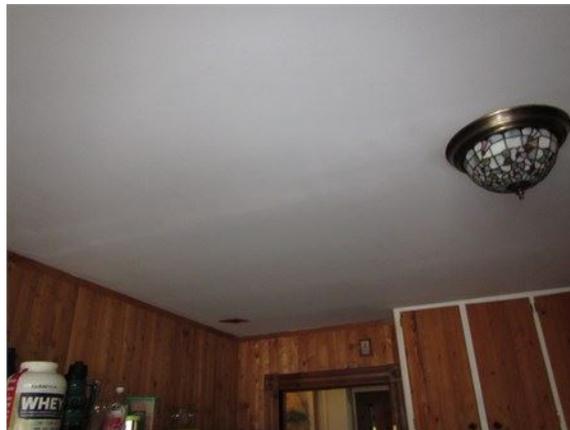
Nous avons remarqué que les joints avaient été mal tirés au plafond de la salle à manger (extension droite). La déficience est essentiellement esthétique. Faites tirer les joints par un professionnel au besoin avant de repeindre.

Joints mal tirés au plafond de la salle à manger

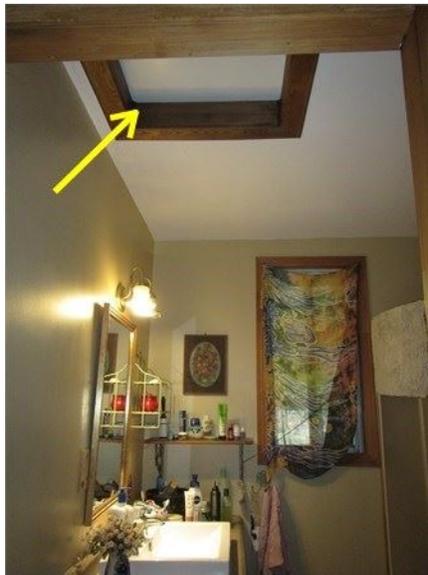
Les trappes d'accès à l'entretoit sont situées dans les salles de bains. Cette position est inadéquate puisque l'air humide des salles de bains se dirige directement dans l'entretoit, ce qui n'est pas souhaitable. Pensez à repositionner les trappes d'accès dans des pièces sans humidité.

Une des trappes d'accès à l'entretoit dans une salle de bains

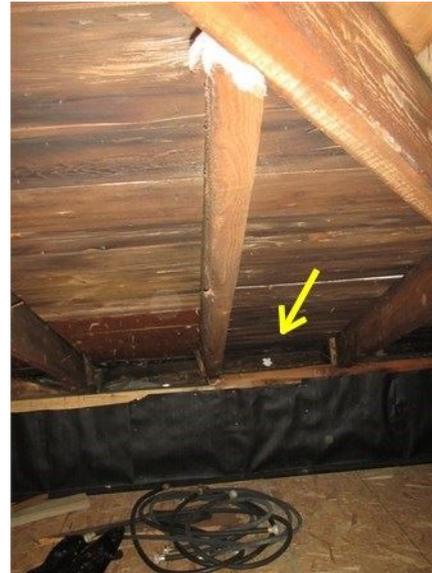
Nous avons remarqué la présence de câbles chauffants sur le débord de toit gauche. Nous n'avons pas eu accès à cet entretoit. Assurez-vous que les soffites sont bien dégagés pour permettre à l'air extérieur de pénétrer dans l'entretoit pour éviter que la neige ne fonde sur le toit et ne cause la formation de glaçons sur le débord de toit.

Faible ventilation sur le débord de toit arrière en guise d'exemple

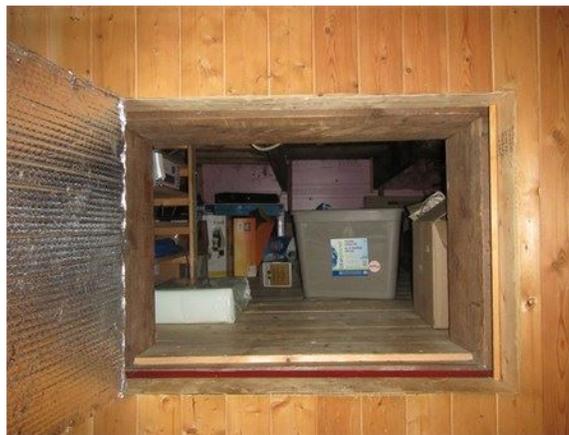
Comme des moisissures en quantité importante ont été observées dans le vide sanitaire droit ainsi qu'une odeur de moisissures et de renfermé, nous vous recommandons de procéder à un test de qualité de l'air au rez-de-chaussée et dans le vide sanitaire. Il en va de votre santé et de celle de vos proches. Suivez les recommandations des spécialistes pour la décontamination des lieux au besoin.

Les extensions gauche et droite du bâtiment reposent sur des vides sanitaires. Lors de notre visite, nous avons pu noter la présence de moisissures, ce qui est un indice de la présence d'humidité. Une forte odeur de renfermé et de moisi était également présente, surtout dans le vide droit. Cette situation peut détériorer les composantes structurales qui s'y trouvent. Il est recommandé qu'un vide sanitaire soit bien ventilé par

Le vide sanitaire droit

Compte tenu de ce qui vient d'être mentionné et vu qu'il est préférable de chauffer ces espaces, nous vous suggérons de ventiler mécaniquement avec un appareil récupérateur de chaleur (VRC).

Pour le confort des occupants et une économie de chauffage en hiver, il est recommandé de chauffer l'endroit avec un aérotherme muni d'un thermostat.

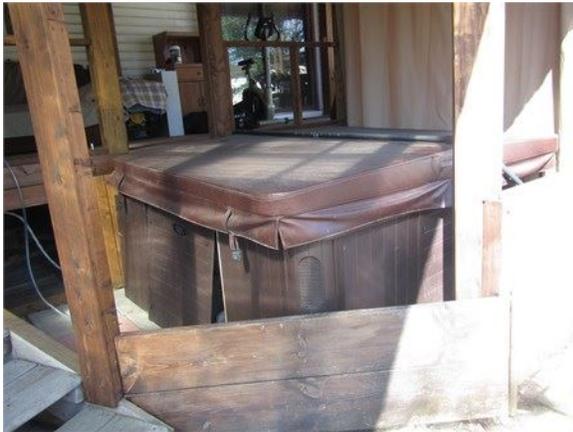
Les cabanons, le garage et le spa situés sur la propriété n'ont pas été inspectés et ne font pas partie de notre mandat.

Le SPA n'a pas été inspecté

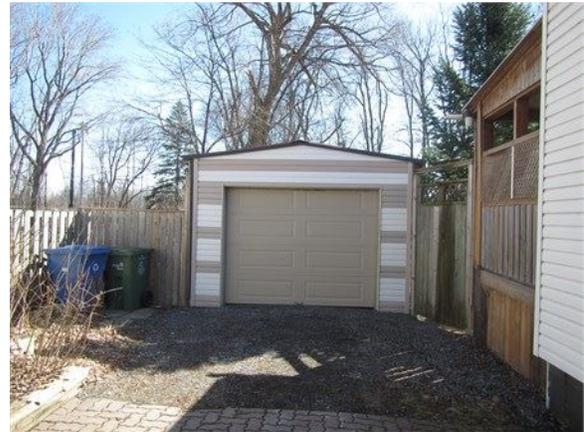
Le garage n'a pas été inspecté
