# Beziehung - Rad und Schiene ENTGLEISUNGEN - näher betrachtet

(BUNDESANSTALT FÜR VERKEHR  
Unfalluntersuchungsstelle des Bundes  
Fachbereich Schiene, Schifffahrt und Seilbahnen)

(Infrastruktur AG SBM Forschung & Entwicklung  
Rad-Schiene Systemtechnologie  
Allgemein beeideter und gerichtlich zertifizierter Sachverständiger)

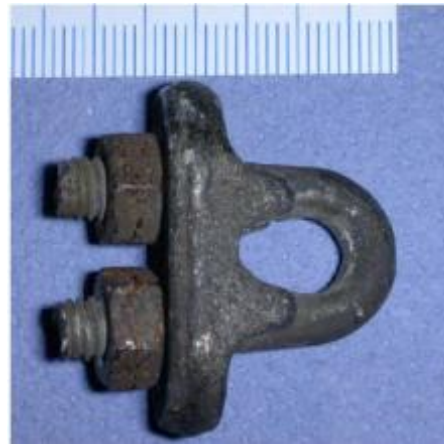
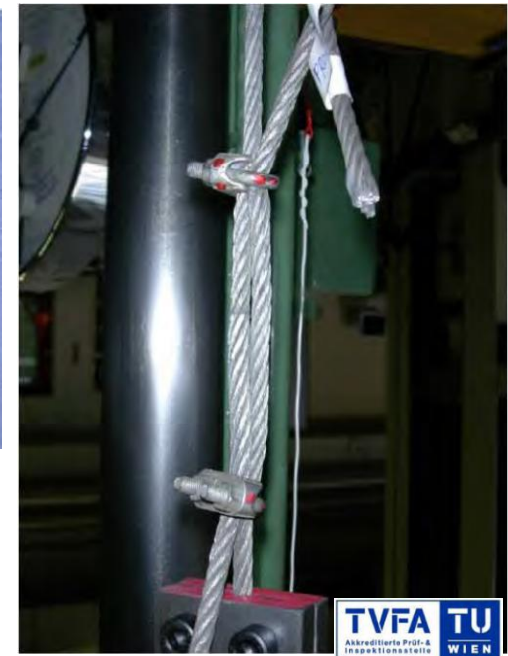
## Entgleisung 16. Juni 2010 Z 46676

**Fakten:** Am 16. Juni 2010 um 03:07 Uhr entgleiste der aus dem Tfz 1116 173-4 und 16 beladenen Autotransportwagen bestehende Z 46676 während der Fahrt zwischen Bf Hintergasse u. Bf Braz auf der Arlbergstrecke (863 t Gesamtzuggewicht, 548 m Gesamtzuglänge, 16 Wagen, beladen mit 208 Neuwagen, PKW).

**Ursache:** Lösen des Sicherungsseils der Bremskupplung zwischen den Wagenteilen des ersten Wagens. Dadurch hing die Bremskupplung nach unten durch und schlug gegen im Gleis gelagerte Altschienen.

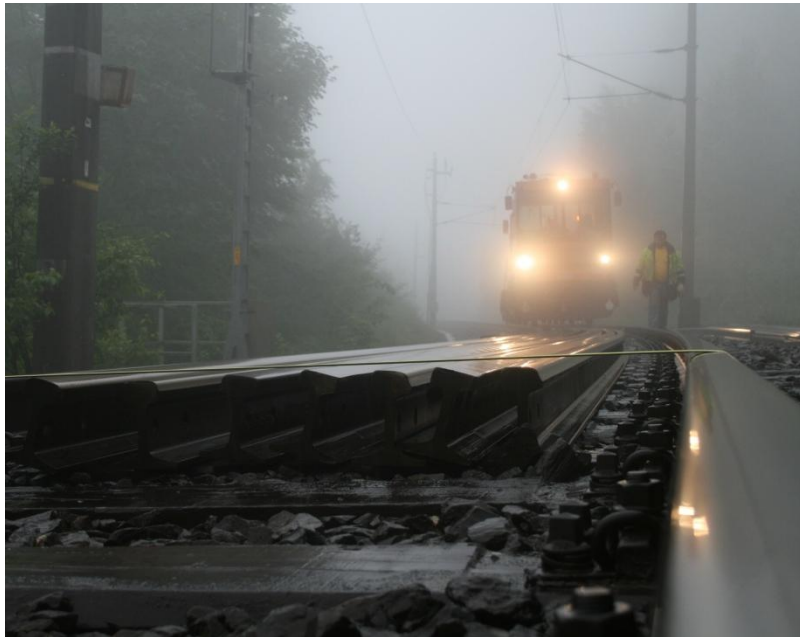
## Entgleisung 16. Juni 2010 Z 46676

**Ursache:** Die Schienen im km 122,722 waren für den Abtransport im Gleis so gelagert, dass der Regellichtraum gemäß ZOV 7 frei war. Das bei der Lagerung fester Gegenstände einzuhaltende Sicherheitsmaß gemäß ZSB 9, von max. 50 mm über SOK war eingehalten. Das seitliche Sicherheitsmaß zur Fahrschiene gemäß ZSB 9 war unterschritten.

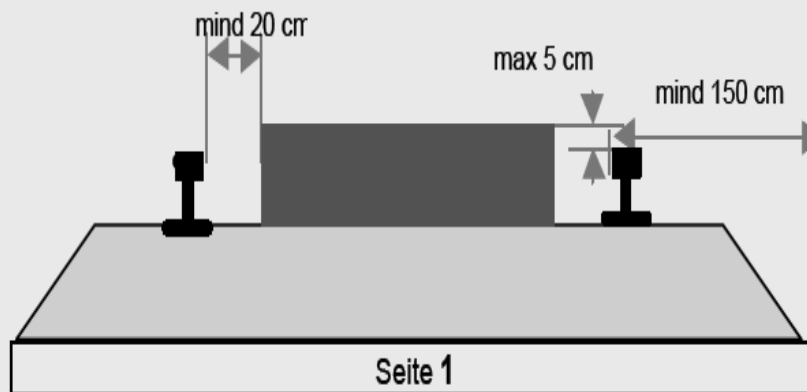
## Entgleisung 16. Juni 2010 Z 46676

- (3) Für Lagerung fester Gegenstände sind folgende Abstandsmaße einzuhalten:

**Ursache:** Die Schienen im km 122,722 waren für den Abtransport im Gleis so gelagert, dass der Regellichtraum gemäß ZOV 7 frei war. Das bei der Lagerung fester Gegenstände einzuhaltende Sicherheitsmaß gemäß ZSB 9, von max. 50 mm über SOK war eingehalten. Das seitliche Sicherheitsmaß zur Fahrschiene gemäß ZSB 9 war unterschritten.

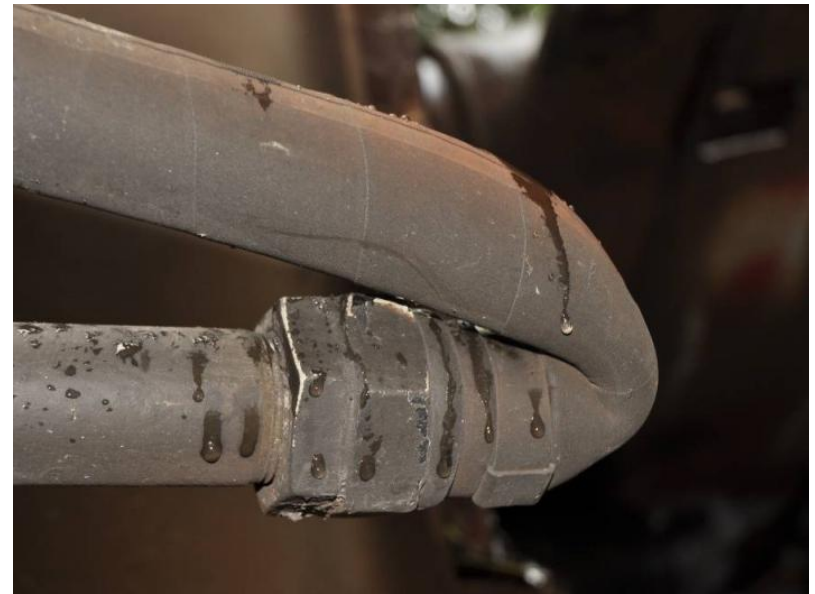
## Entgleisung 16. Juni 2010 Z 46676

**Ursache:** Lösen des Sicherungsseils der Bremskupplung zwischen den Wagenteilen des ersten Wagens. Dadurch hing die Bremskupplung nach unten durch und schlug gegen im Gleis gelagerte Altschienen. Die Schienen im km 122,722 waren für den Abtransport im Gleis so gelagert, dass der Regellichtraum gemäß ZOV 7 frei war.

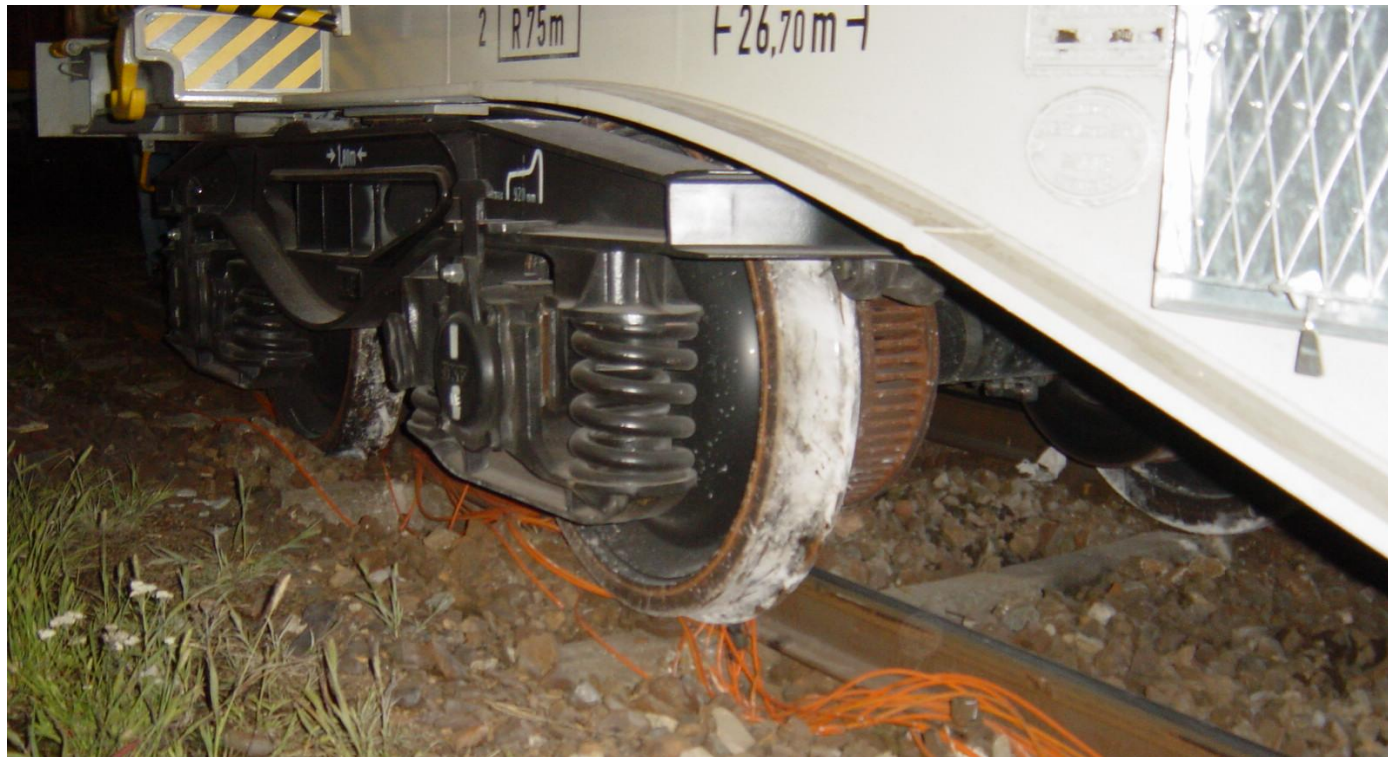
## Entgleisung Güterzug Z 94435

**Fakten:** Z 94435 steht wegen betrieblicher Maßnahme ca. 6 min bei ES "Y" (km 38,675) (bei 1600 t Gesamtgewicht braucht Zug eine Durchfahrtsicherung bis Bf. Rekawinkel). Nach Anfahren beschleunigt der Tzfz auf ca. 45 km/h. Der Weg des Zuges im Bf Neulengbach führt über W56 linker Strang, W55 rechter Strang, W52 rechter Strang, W51 rechter Strang. Auf der Weiche 51 fanden sich die ersten Entgleisungsspuren. Die ersten beiden Drehgestelle des 16.-ten Wagens 37 84 496 0 067-8 im Zugverband (24 Container-Gelenktragwagen) entgleisten auf die linke Seite.

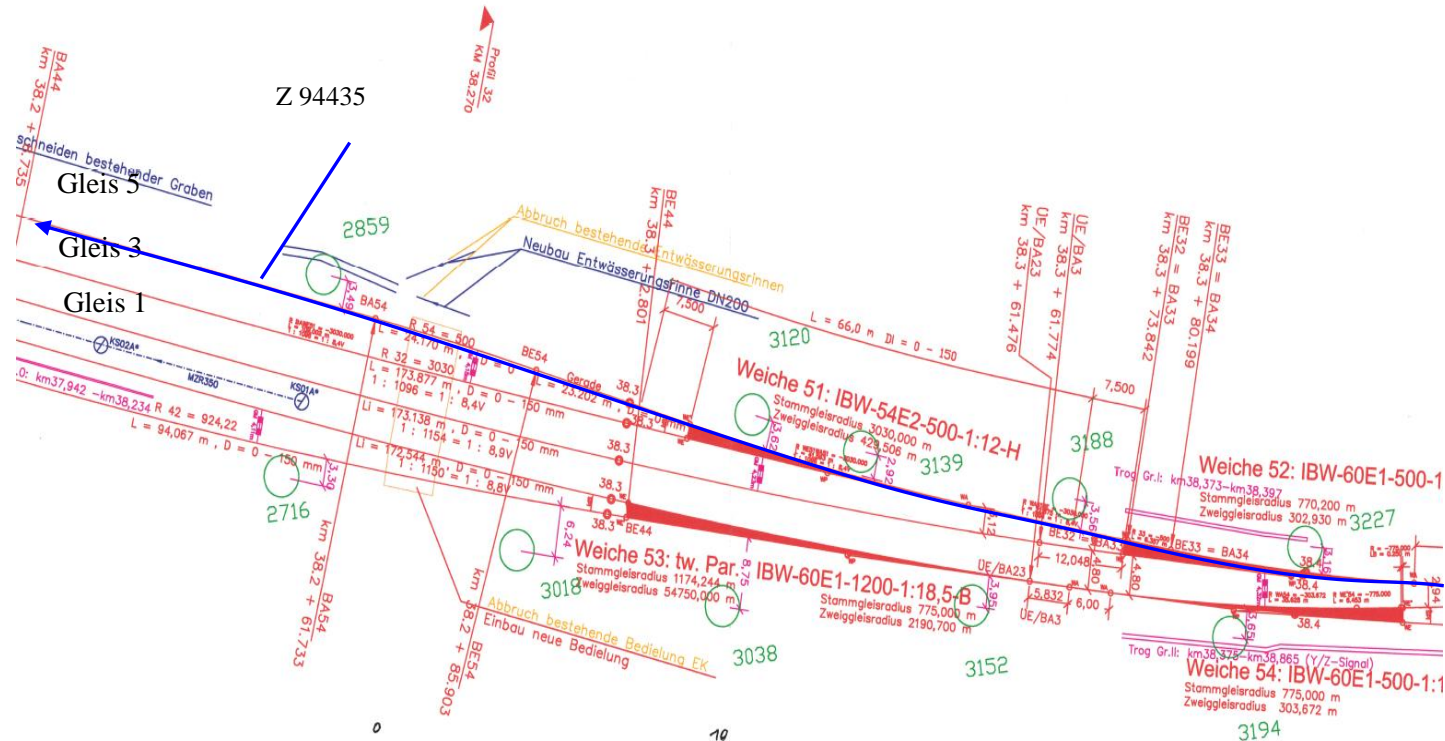
# Entgleisung Güterzug Z 94435

**Fakten:** Z 94435 steht wegen betrieblicher Maßnahme ca. 6 min bei ES "Y" (km 38,675) (bei 1600 t Gesamtgewicht braucht Zug eine Durchfahrtsicherung bis Bf. Rekawinkel). Nach Anfahren beschleunigt der Tzfz auf ca. 45 km/h. Der Weg des Zuges im Bf Neulengbach führt über W56 linker Strang, W55 rechter Strang, W52 rechter Strang, W51 rechter Strang. Auf der Weiche 51 fanden sich die ersten Entgleisungsspuren. Die ersten beiden Drehgestelle des 16.-ten Wagen 37 84 496 0 067-8 im Zugverband (24 Container-Gelenktragwagen) entgleisten auf die linke Seite.

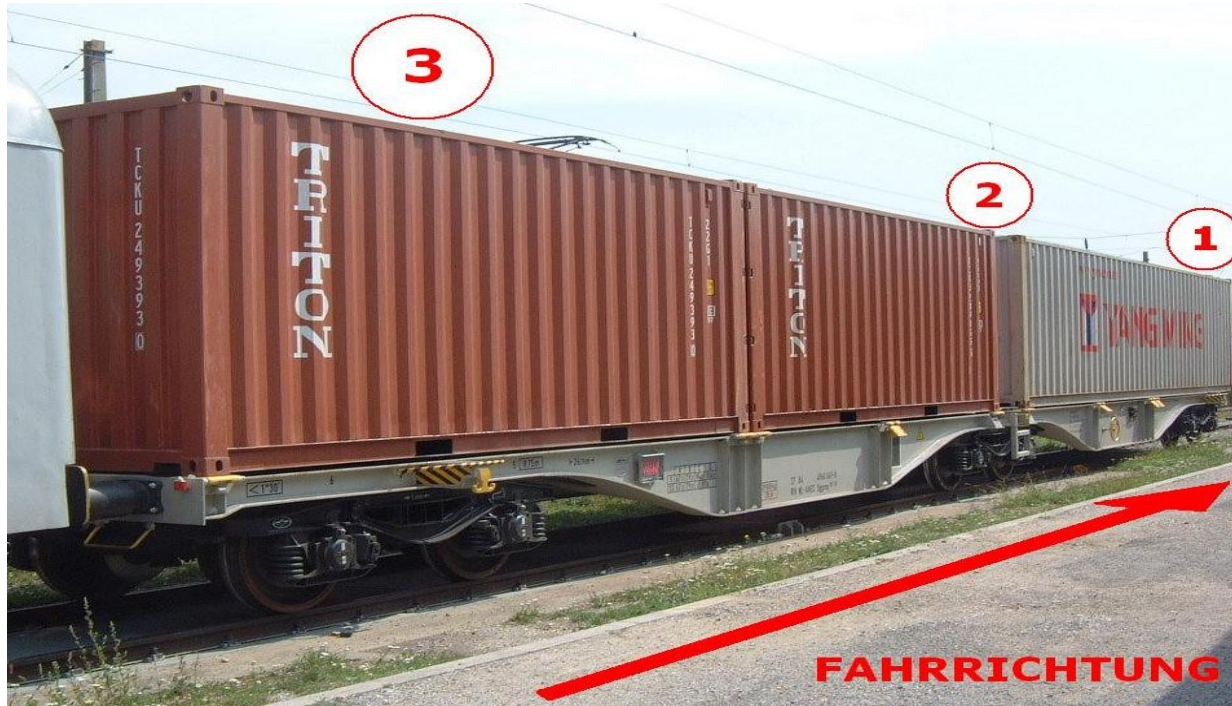
## Entgleisung Güterzug Z 94435

**Fakten:** Z 94435 steht wegen betrieblicher Maßnahme ca. 6 min bei ES "Y" (km 38,675) (bei 1600 t Gesamtgewicht braucht Zug eine Durchfahrtsicherung bis Bf. Rekawinkel). Nach Anfahren beschleunigt der Tzfz auf ca. 45 km/h. Der Weg des Zuges im Bf Neulengbach führt über W56 linker Strang, W55 rechter Strang, W52 rechter Strang, W51 rechter Strang. Auf der Weiche 51 fanden sich die ersten Entgleisungsspuren. Die ersten beiden Drehgestelle des 16.-ten Wagen 37 84 496 0 067-8 im Zugverband (24 Container-Gelenktragwagen) entgleisten auf die linke Seite.

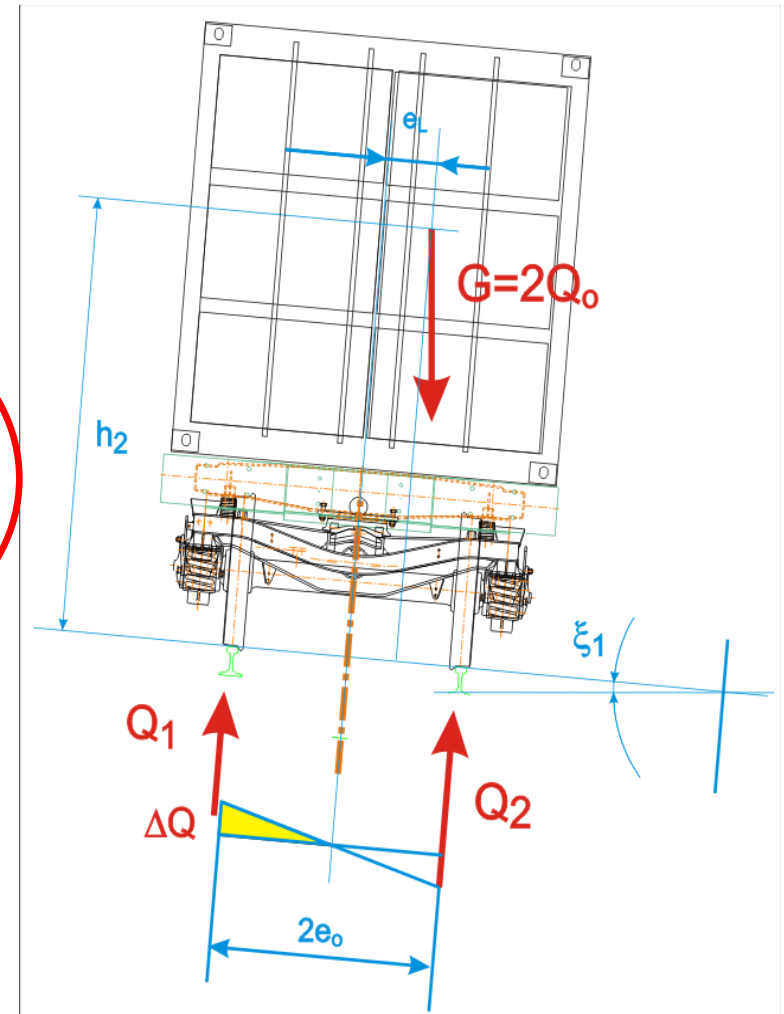
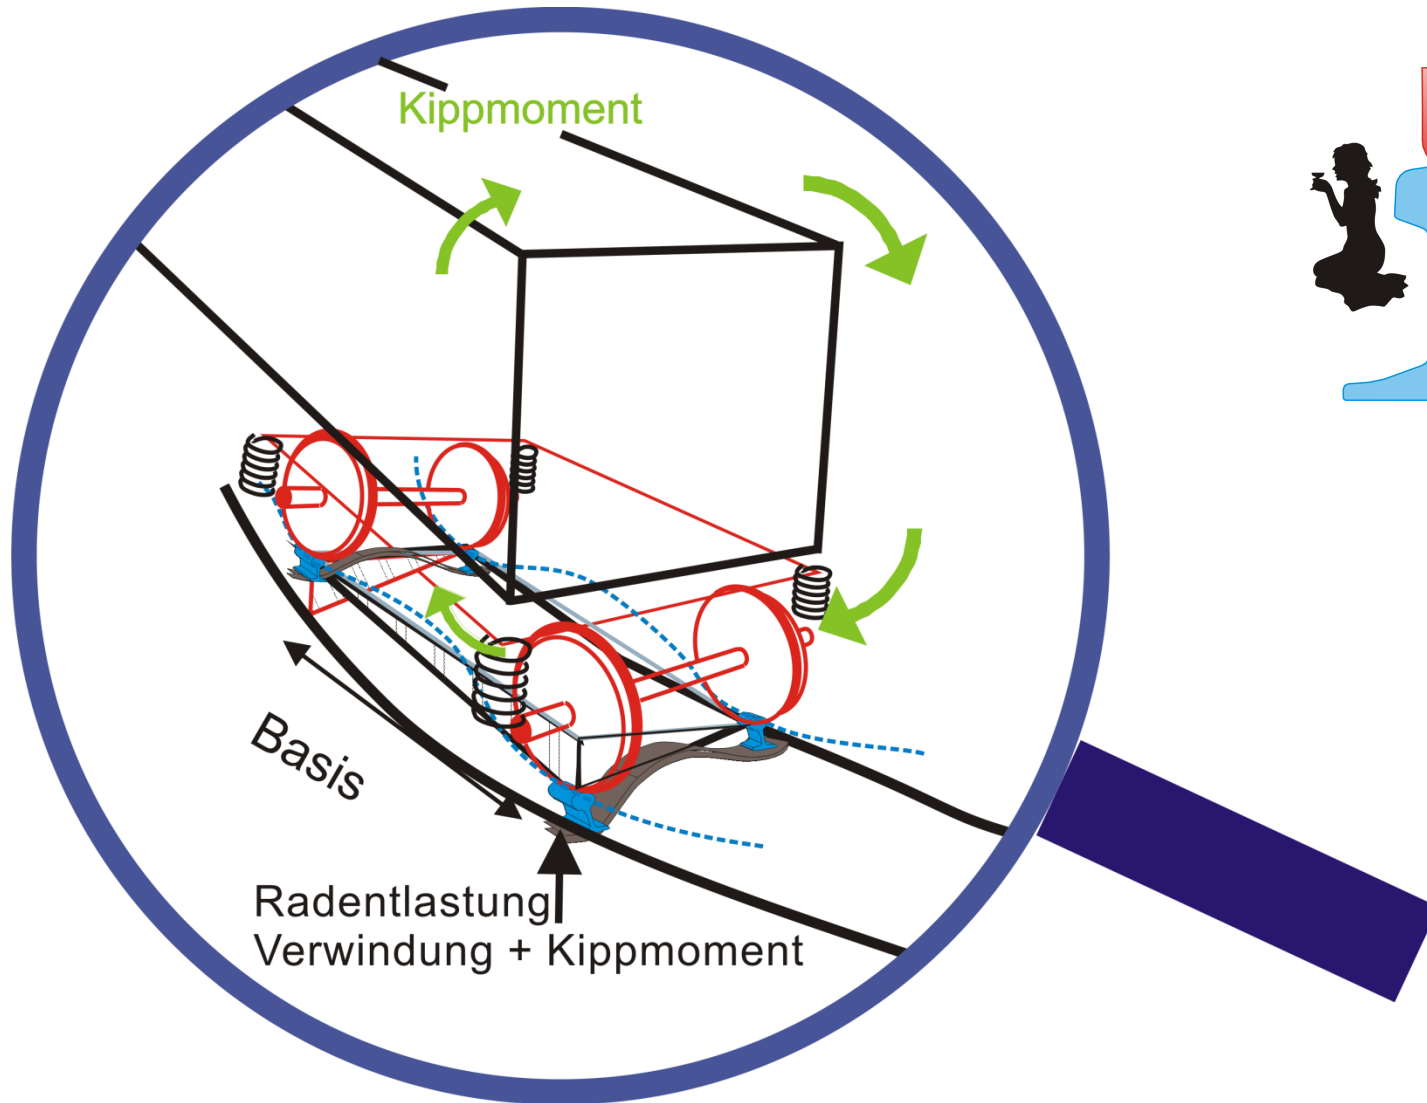
## Entgleisung Güterzug Z 94435

**Fakten:** Gleisneulage, Schienenzustand trocken

**Ursache:** Entgleisungsursache ist die zu große Radentlastung des führenden Radsatzes Gleisverwindung, Verwindung des Fahrzeuges zusätzliches Kippen des Fahrzeuges bei Anfahrt Radentlastung durch Ausführung der Rampe 1 : 383 Fehlender Schmierfilm an der Fahrkante. Zu großes Gleitstückspiel beim Mitteldrehgestell. Position des Wagens im Zugverband.

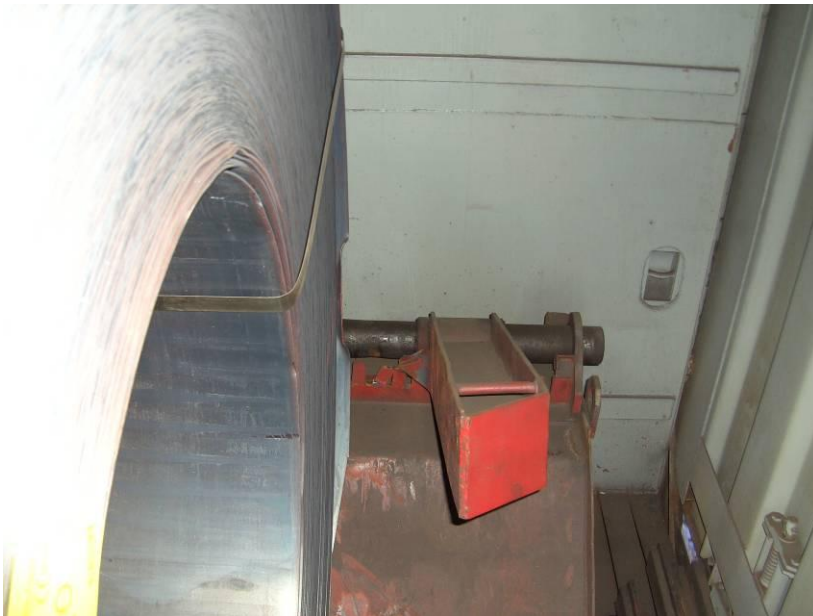
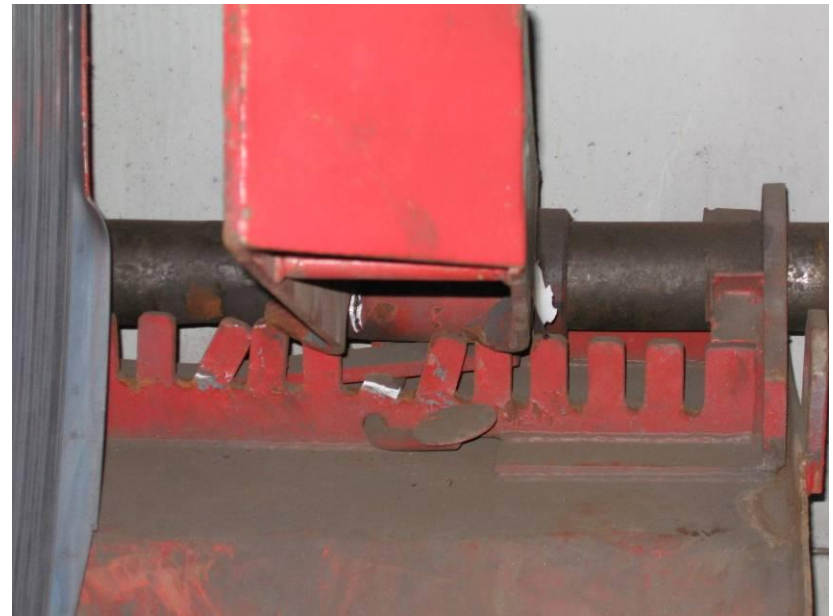
## Entgleisung Güterzug Z 49581

**Fakten:** Bei der signalmäßig tauglichen Durchfahrt des Z49581 im Bahnhof Ebenfurth auf Gleis 101 in Richtung Wr.Neustadt entgleiste der 3.Wagen (Nr.:3151 4644 589-7, Gattung Simms beladen mit Stahlcoils, beladen mit Stahlerzeugnissen, Gesamtmasse 70,6 t) mit dem vorlaufenden Drehgestell bei einer Geschwindigkeit von ca. 100 km/h in Fahrtrichtung nach links.

**Ursache:** Gleislage-Höhenfehler mit charakteristischen Funktion, Gleislagefehler der gegenseitigen Höhenlage, Gleislagefehler der 9m-Verwindung, Konstruktive Ausführung der Ladungssicherung Nicht ordnungsgemäß durchgeführte Ladungssicherung

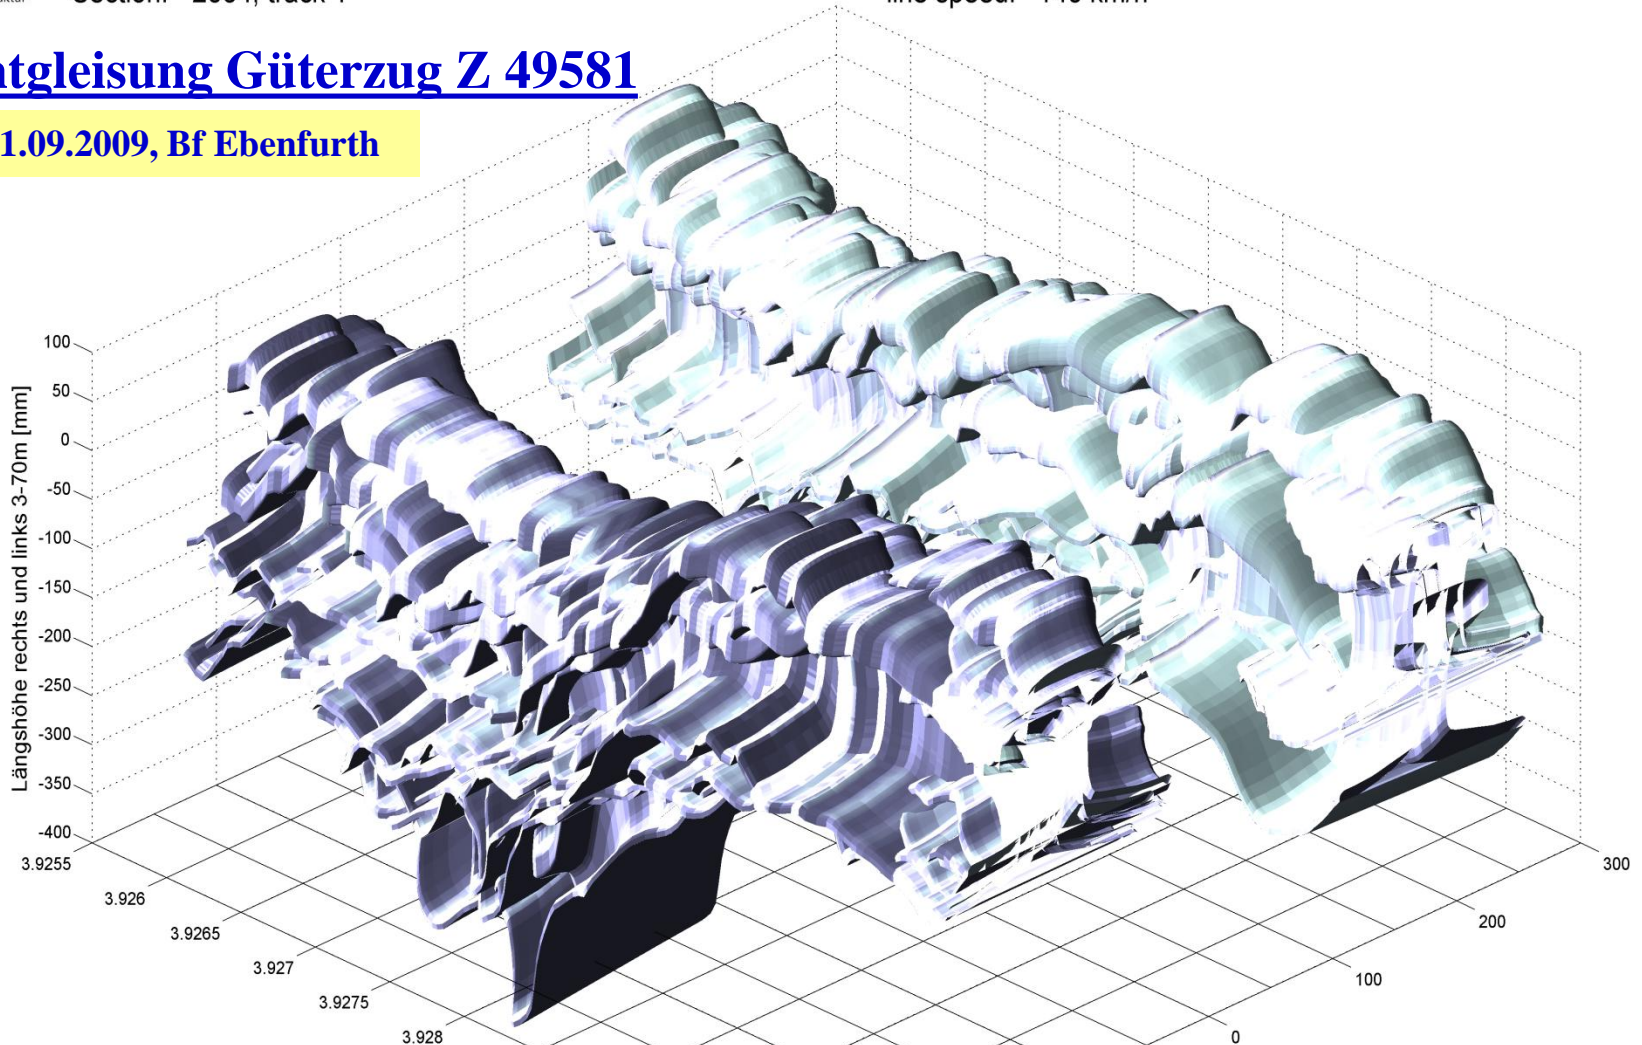
## Entgleisung Güterzug Z 49581

Radquerkraft  
Wellenlauf vertikal  
Resonanz charakterische Gleislage

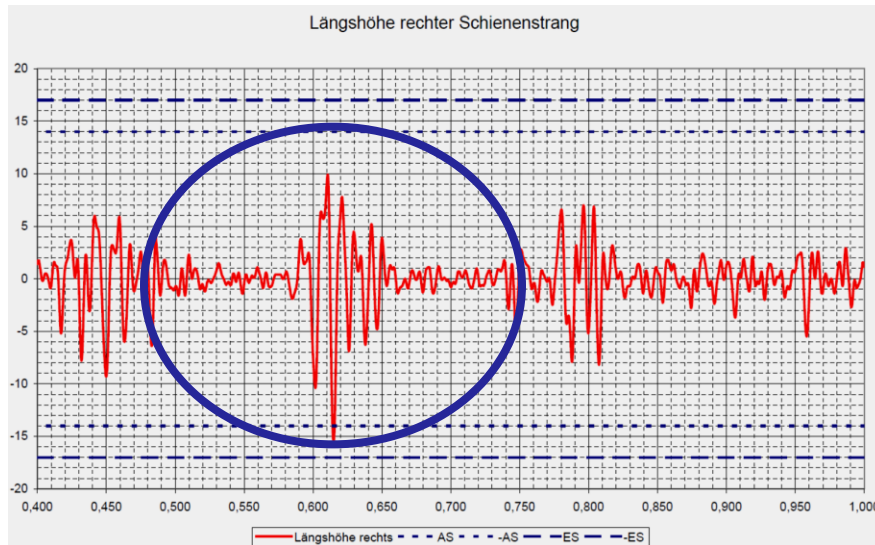
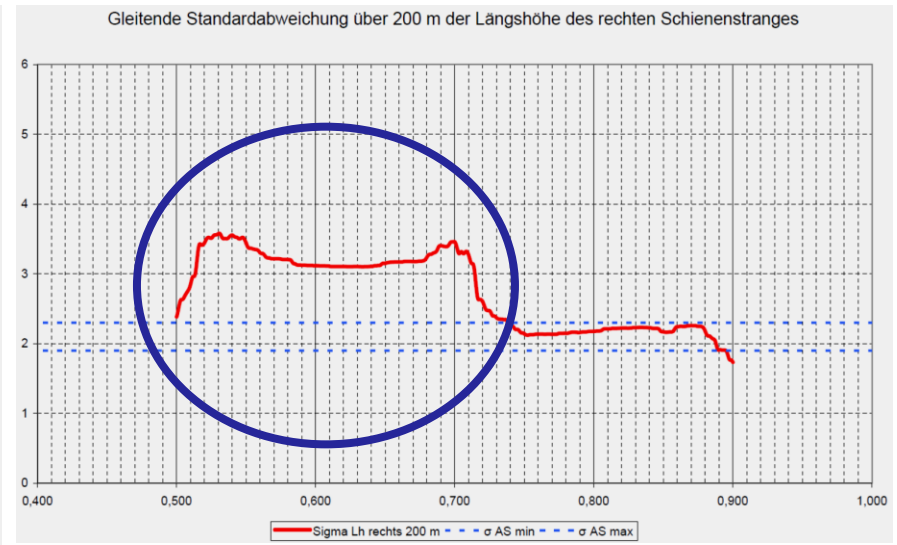
# Entgleisung Z 55201

**Der maßgebliche Wert für AS für Strecken mit  $80 \text{ km/h} < v \leq 120 \text{ km/h}$  beträgt 1,9 bis 2,3 mm.**

**Über eine Streckenlänge  $> 200 \text{ m}$  wurde  $AS = 2,3 \text{ mm}$  von der gleitenden Standardabweichung der Längshöhe erheblich überschritten.**

**Die Auswertung der Standardabweichung der über 200 m gemittelten Längshöhe, wurde auf einer Mindestlänge von 200 m überschritten, eine Beurteilung als Fehler ist nicht erfolgt.**

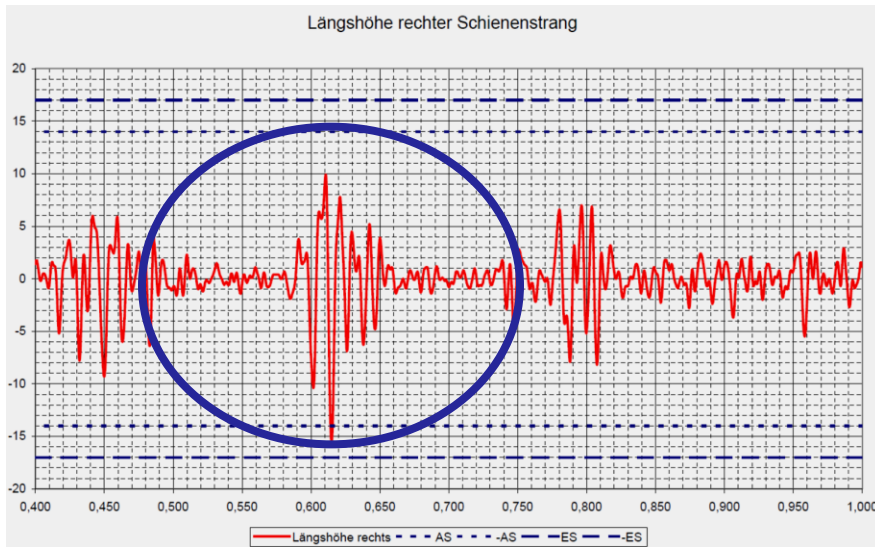
# Entgleisung Z 55201

EN 14363:2005-06-01:

Die Standardabweichung der Längshöhe des rechten Schienenstranges überschreitet vor, im und nach dem Entgleisungsbereich QN 3

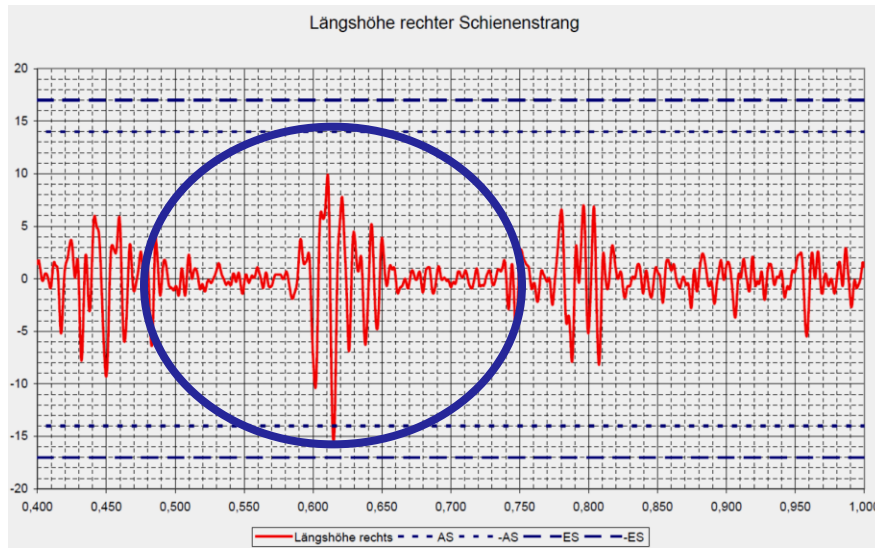
# Entgleisung Z 55201

**Regelwerk des IM ab 01.06.2010 geltend:**

**Die Auswertung der Standardabweichung der über 100 m gemittelten Längshöhen ergab auf einer Mindestlänge von 50 m im Bereich der Entgleisungsstelle auf beiden Schienensträngen eine Überschreitung der ES = 4 mm.**

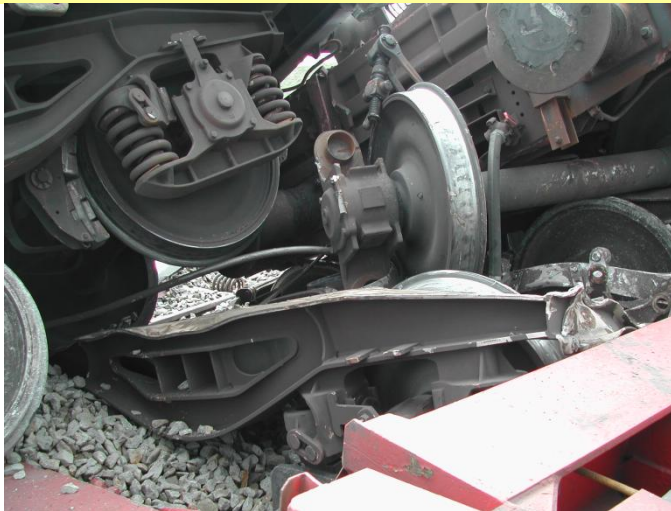
## Entgleisung Z 45305

**Fakten:** Während der mittels Zugstraße durchgeführten Durchfahrt des Z 45305 aber GI 2 des Bf St. Peter-Seitenstetten kam es bei einer Geschwindigkeit von ca. 100 km/h zur Entgleisung von sieben Wagen. Die Fahrzeuge wurden zum Teil übereinander geschoben bzw. stürzten um. Der Zug kam aufgrund Zwangsbremmung nach entgleisungsbedingter Zugtrennung zwischen 1. und 2. Wagen auf GI 2 im Ausfahrweichenbereich des Bf St. Peter-Seitenstetten zum Stillstand. Die Zwangsbremmung wurde vom Triebfahrzeugführer durch Einleitung einer Schnellbremmung unterstützt. Verletzt wurde niemand. Im Zugverband befand sich kein RID-Gut.

**Ursache:** Instabiler Fahrzeuglauf wegen kleiner Spurweite
