# **Schlussbericht Nr. 2335 der Schweizerischen Sicherheitsuntersuchungsstelle SUST**

über den Unfall des Gleitschirms Ozone  
Mojo 4 S in Zusammenhang mit dem  
Helikopter AW109SP, HB-ZRW,

vom 23. Juni 2016

Wasserauen, Gemeinde Schwende (AI)

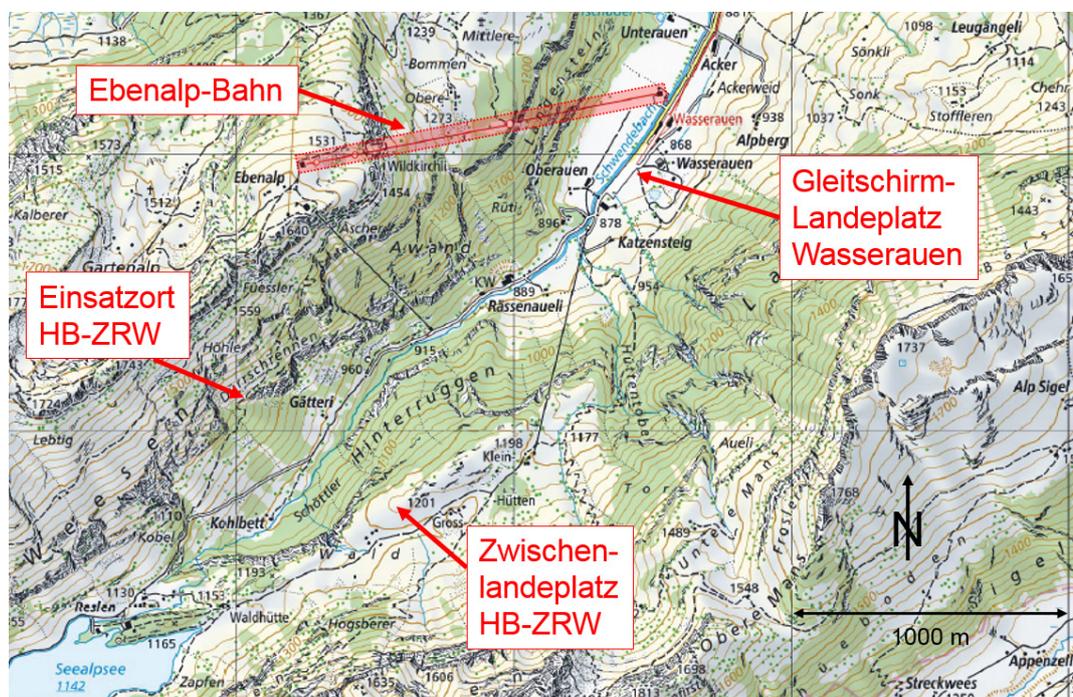
**Abbildung 1:** Übersichtskarte mit Ereignisorten und Ebenalp-Bahn. Quelle der Basiskarte: Bundesamt für Landestopografie.

Am Donnerstag, dem 23. Juni 2016, einem schönen und heissen Sommertag, fand rund um das Gebiet des Gleitschirm-Landeplatzes in Wasserauen (vgl. Abbildung 1) reger Gleitschirm-Flugbetrieb statt. Um etwa 13 Uhr traf sich ein Fluglehrer der Flugschule Appenzell mit 16 Flugschülern beim Landeplatz, um das Briefing für den Flugbetrieb am Nachmittag abzuhalten. Unter den Flugschülern befanden sich die Gleitschirm-Flugschüler A und B. Flugschüler A, der später verunfallte, hatte 2016 mit der Ausbildung zum Gleitschirm-Piloten begonnen und bis zu diesem Zeitpunkt 43 Flüge absolviert. Flugschüler B wies 74 Flüge auf und wollte am Folgetag die Prüfung für den Erwerb des Gleitschirm-Ausweises ablegen. Im Anschluss an das Briefing fuhren die Schüler mit der Ebenalp-Bahn zur Bergstation, wo sie mit dem Flugbetrieb begannen. Ein Startleiter beaufsichtigte die Starts der Schüler vor Ort, während der Fluglehrer beim Landeplatz verblieb und die Schüler vom Boden aus überwachte. Alle Flugschüler, der Startleiter sowie der Fluglehrer verfügten über Handfunkgeräte, um untereinander kommunizieren zu können. Da die Funkverbindung zum Landeplatz vom Startplatz aus nicht immer gegeben war, wurden die Schüler angewiesen, sich nach dem Start beim Fluglehrer zu melden, sobald Sichtverbindung zum Landeplatz bestand. Die meisten der 16 Schüler absolvierten an diesem Nachmittag drei bis vier Flüge.

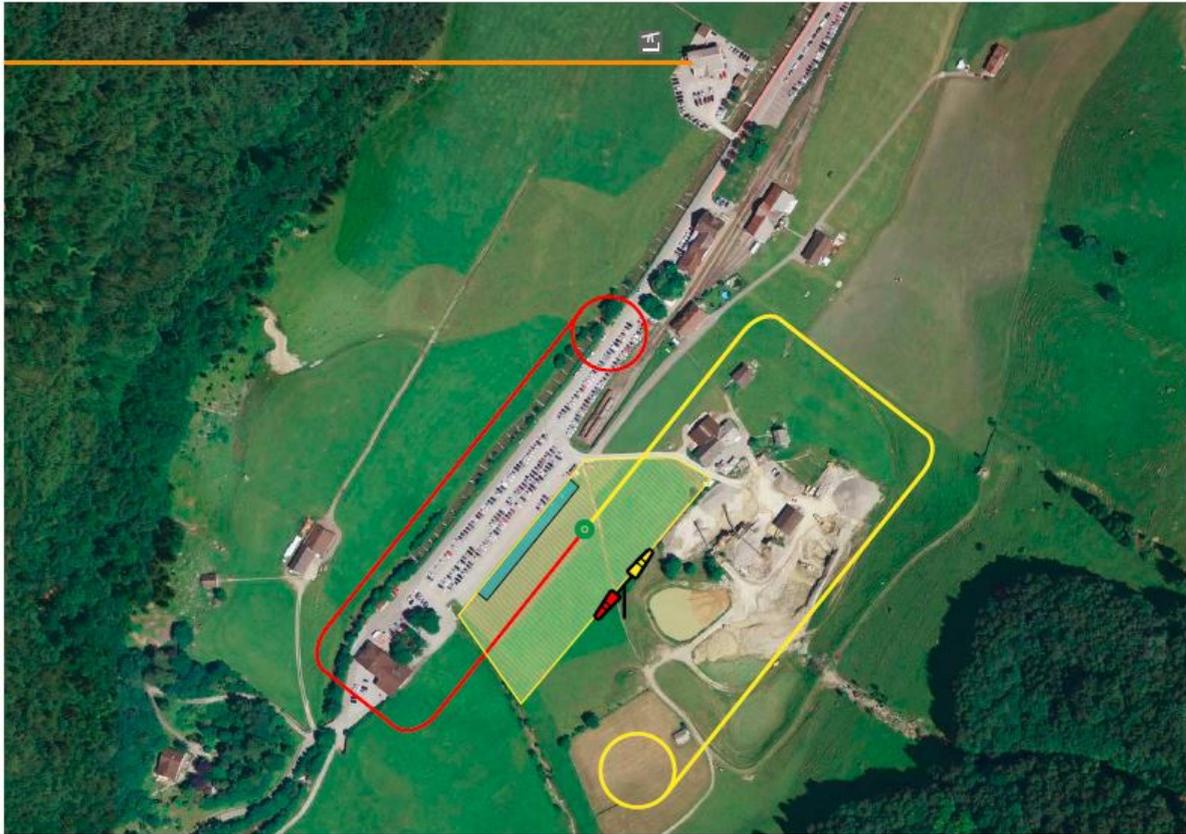
**Anlage 1:** Gleitschirm-Landeplatz Wasserauen gemäss Publikation durch den SHV

Gemeinsam mit dem Flugschüler B leitete er den Landeanflug ein. In Rücksprache mit dem Fluglehrer entschieden sie, eine Talwindvolte zu fliegen (vgl. Anlage 1: Gleitschirm-Landeplatz Wasserauen gemäss Publikation durch den SHV). Im Bereich nördlich des Endes der Eisenbahngeleise bauten die beiden Schüler mit engen Linkskreisen Höhe ab und flogen dann auf der Nordseite des Parkplatzes in Richtung Gasthaus, das sich südwestlich des Landeplatzes befindet (vgl. Abbildung 3). Der Flugschüler B befand sich dabei stets etwas tiefer und etwas vor dem Flugschüler A.

**Bemerkung:** In Rot ist die Talwindvolte, in Gelb die Bergwindvolte dargestellt.
