21. Melléklet

Az esettanulmány területek jellemzése, az ökológiai felmérés eredményei és intézkedési javaslatok

BME Víz Közmű és Környezetmérnöki Tanszék

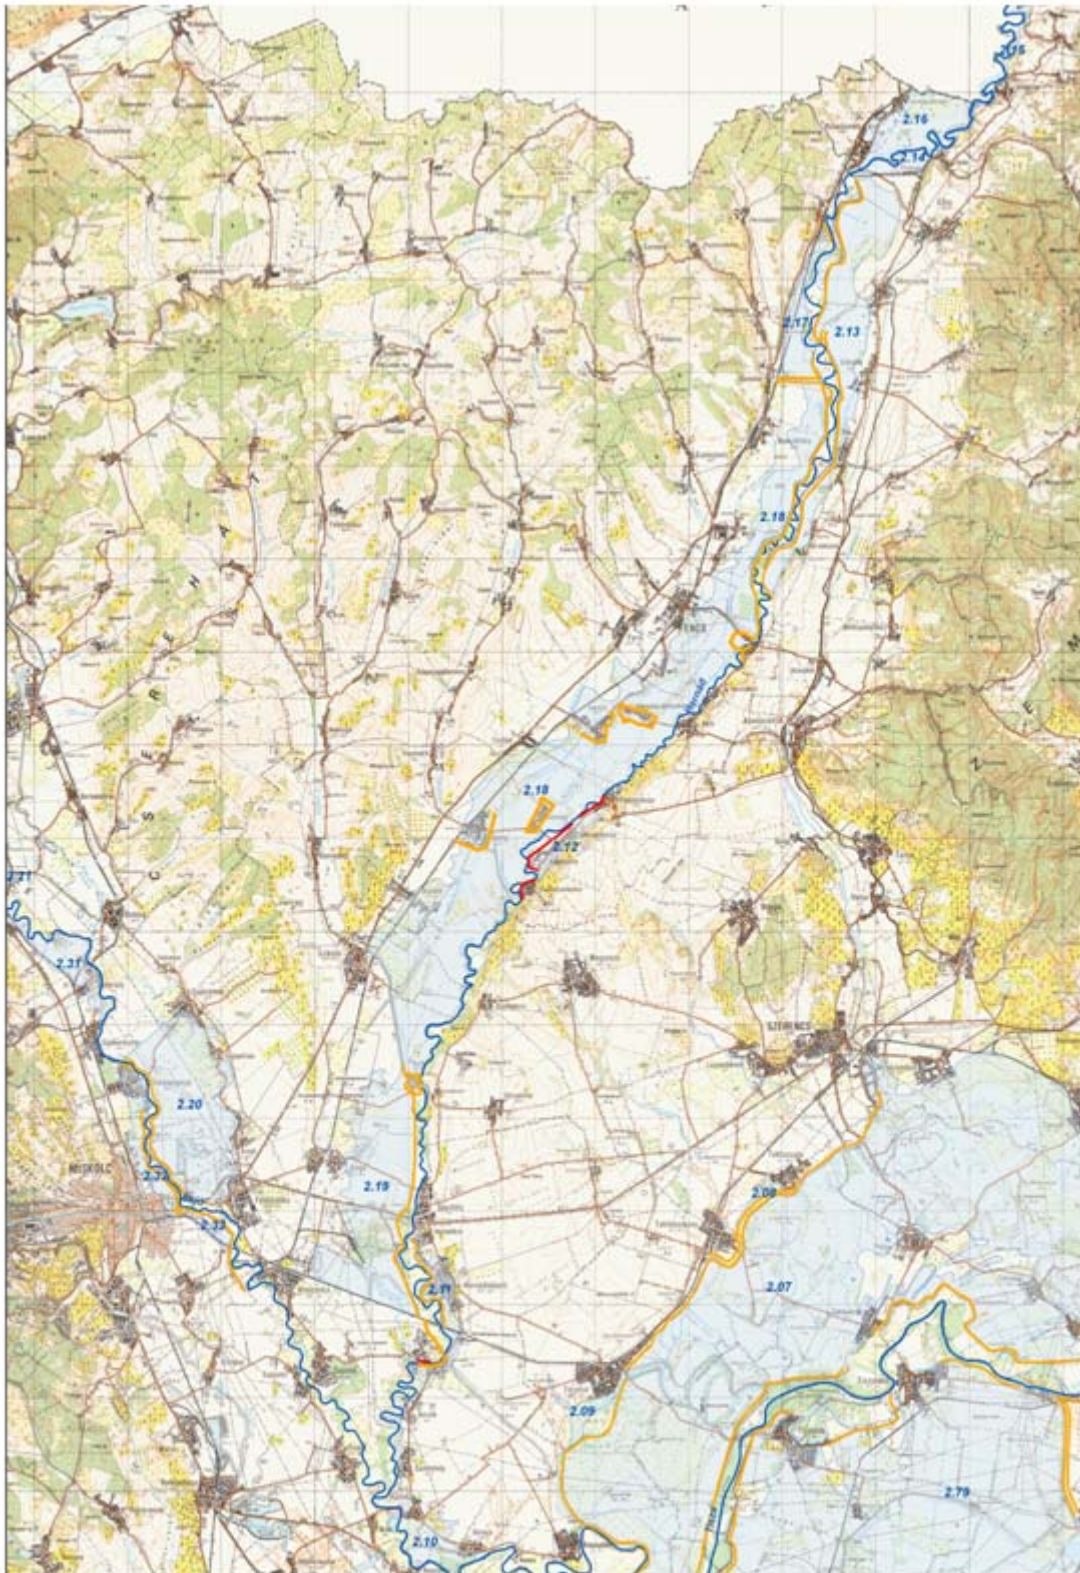
4. ábra A Hernád mentén kiépített árvédelmi töltések

A Hernád árvízvédelmi töltéseinek kiépítése a 19. században kezdődött. A 3. ábrán bemutatott jelenlegi helyzethez többlépcsős fejlesztéssel keresztül vezetett az út. A rendszer magába foglal töltésezett szakaszokat, nyílt ártereket nyári gátakkal és körtöltésekkel, valamint partvédő műveket.

tervezett körtöltések

meglévő töltések, -körtöltések

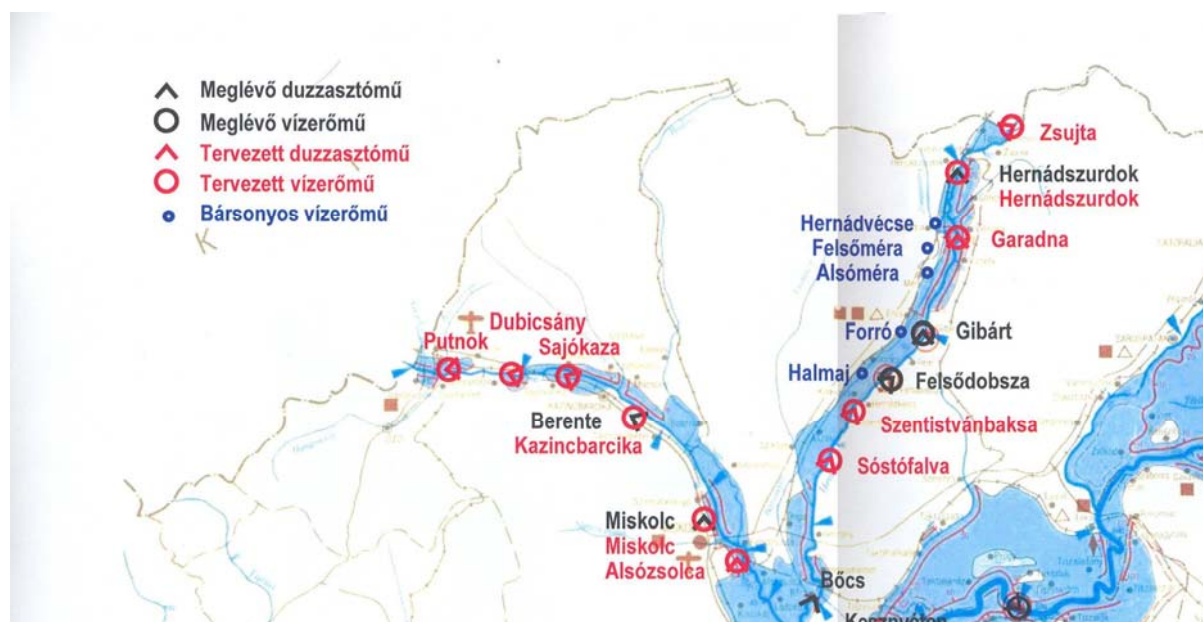
5. ábra Új duzzasztóművek és vízierőművek lehetséges helyei

A további vízerő-hasznosítás lehetőségeit mutatja az 5. ábra.

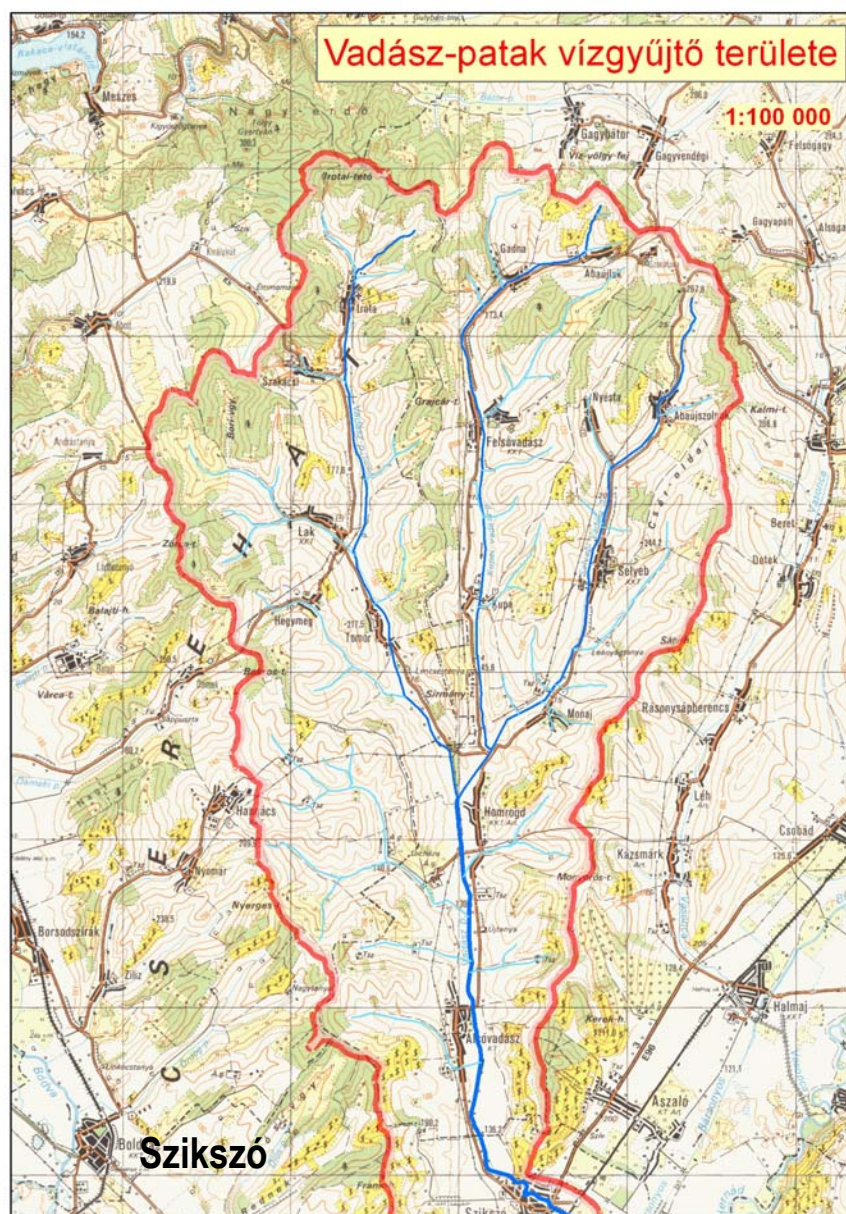
7. ábra A Vadász-patak vízgyűjtőjének topográfiai térképe

A vízgyűjtő átnézeti térképe a 7. ábrán látható. A Vadász-patak a Hernád folyó legjelentősebb jobb oldali mellékvízfolyása. A vízgyűjtő terület É-D irányban hosszan elnyúló, hossza 32 km, átlagos szélessége 8 km, nagysága 211 km². A vízgyűjtőterület 200 – 300 mBf. szintű dombvidék. A Szikszó község feletti rész erózióra hajlamos, meredek domboldalakkal szabdalva, a vízgyűjtő alsó része pedig síkvidéki jellegű.

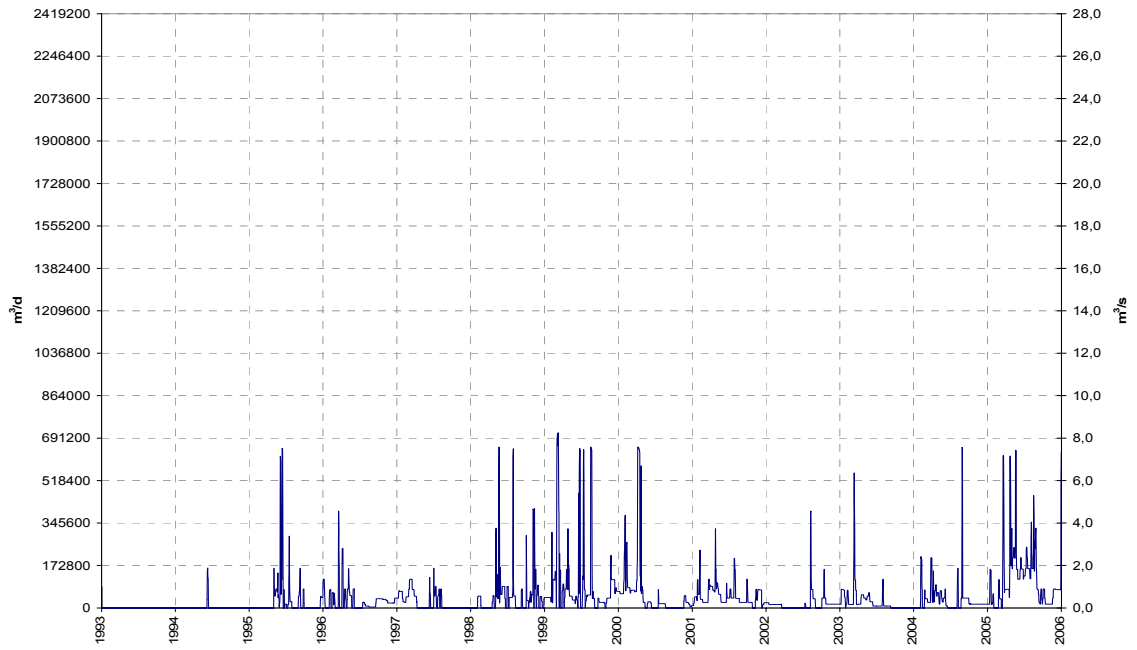
13. ábra A (a) fenékleürítőn leeresztett vízmennyiségek és a (b) bánhorvát szelvényben mért vízhozamok 1992 és 2006 között

A két diagram összehasonlításából látszik,

- hogy a tározó fenékszilipjének zárásakor a mért vízhozamok is igen kicsik,
- 1999 után a csúcsok időszaka és mértéke nagyjából megegyezik (a leeresztés tűnik többnek)
- 1999 előtt az árapasztó többször működött, emiatt a vízhozammérő állomáson mért hozamok időnként lényegesen meghaladják a leeresztett mennyiséget.

Vízhozam adatsor
Bán-p. Bánhorvát (1992.03.21-2005.12.31.)
