Tinn kommune

Prinsippstudie for kommunale helse-, pleie og omsorgstilbud

30.11.2021

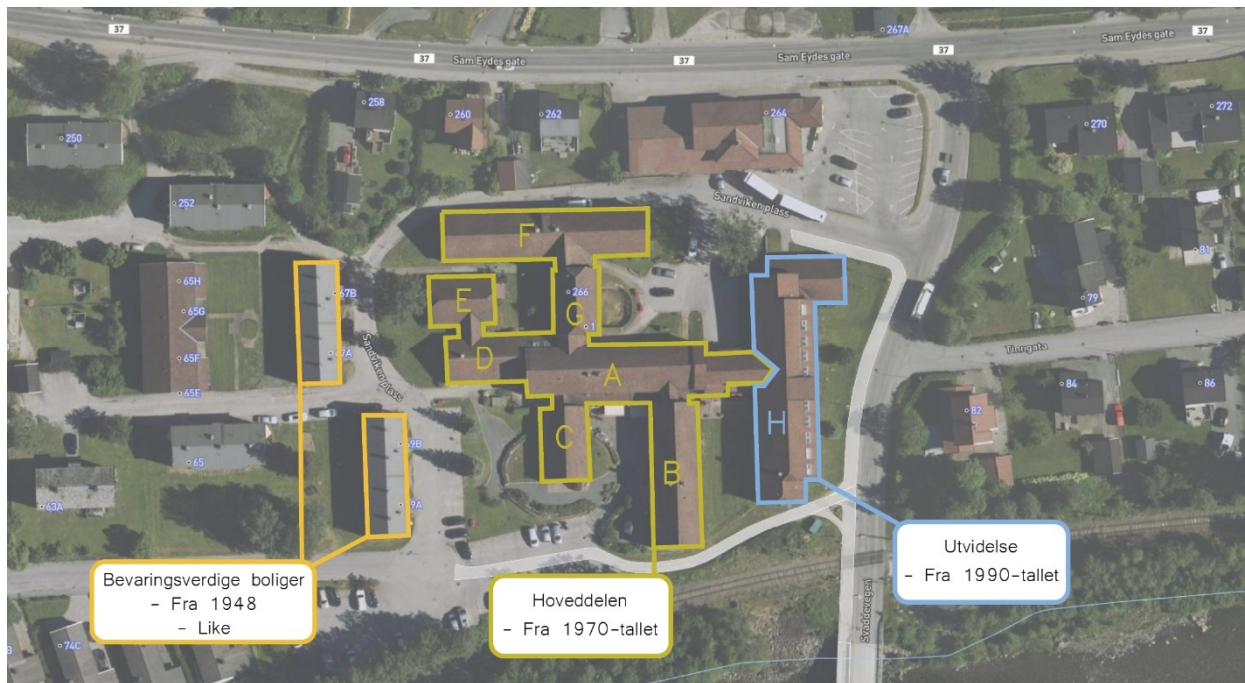
Figur 26: Eldres hus

Eldres hus ligger på Bjørkhaug ved Rjukan sentrum. Bygningen består av en rekke ulike bygningsfløyer knyttet sammen med fellesarealer. Bygningen består delvis av en etasje og delvis av to etasjer med kjeller under mindre deler av bygningen. Bygningsfløy H har også et delvis innredet loft. Ved Eldres hus ligger to bevaringsverdige frittliggende boligblokker heretter omtalt som pensjonistboligene, hvor fremtidig utnyttelse av disse inngår som del av oppdraget. Det er gitt opplysninger om at en av disse blokkene kan rives og erstattes med nybygg mens den andre skal beholdes med sikte på bevaring.
