***COMO CONSTRUIR UN PAVIMENTO DE  
HORMIGÓN QUE DURE MÁS DE 20 AÑOS EN UNA  
CONCESIÓN***

*(Via Dutra – SP Brasil CCR Concesionaria)*

***Nombre conferencista: SERGIO A. PALAZZO***

***Empresa: PELLA CONSTRUÇÕES***

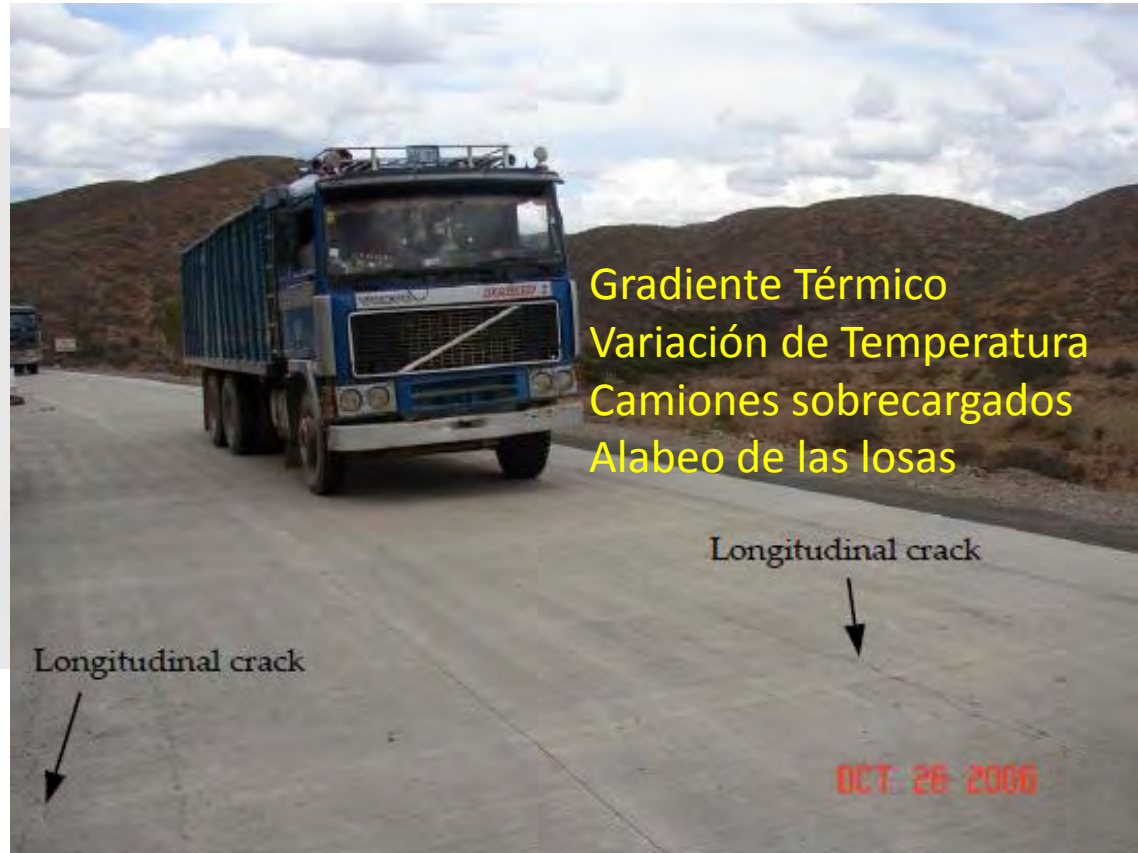
Imagen  
cedida por  
Michael  
Darter

Gradiente Térmico  
Variación de Temperatura  
Camiones sobrecargados  
Alabeo de las losas

- Las condiciones climáticas en Bolivia llevarán la construcción de una carretera a un desastre:
  - Variaciones durante el día y la noche (alta durante el día y muy baja a la noche) promoverán el mayor ALABEO conocido en el mundo  
(Michael Darter y Dulce Rufino – 2007)
  - Agregado de río
  - Humedad relativa muy baja
  - Temperatura y humedad en el topo de y en la base de la losa
  - Altitud

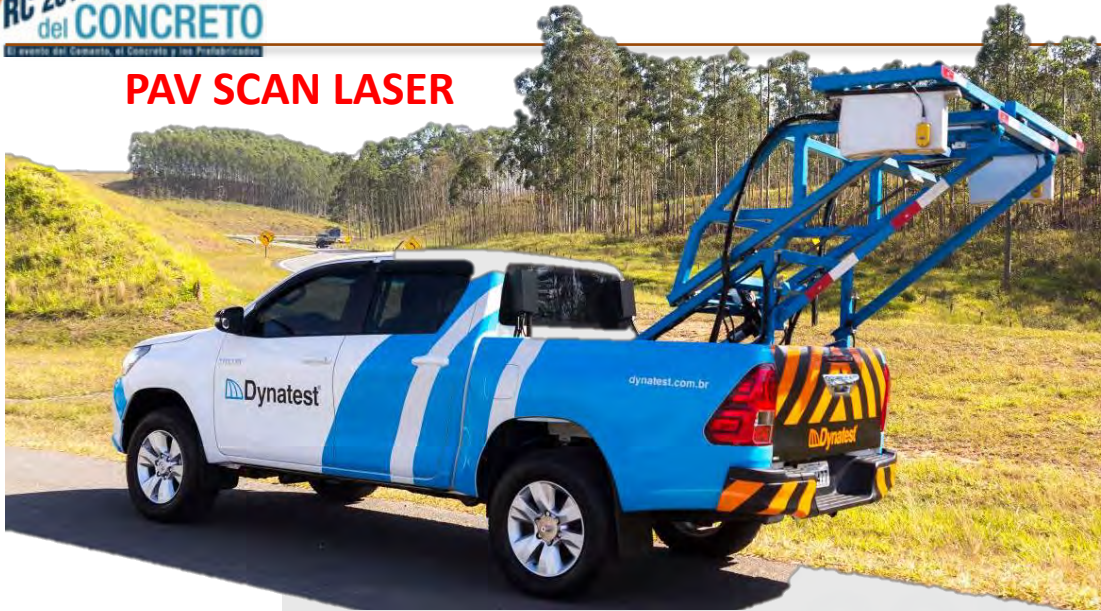
## PAV SCAN LASER

- LA DETECCIÓN DE DEFECTOS CON NIVEL DE SEVERIDAD.
- AHUELLAMIENTO CONTINUO
- IRI
- DESNIVEL EN RELACIÓN A LAS BERMAS

- TODO ESO DE FORMA AUTOMÁTICA Y UTILIZANDO MUY POCO LOS CARRILES

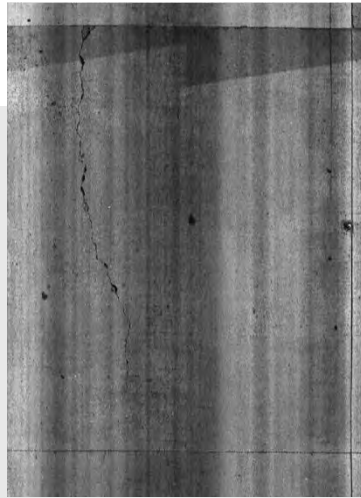
F2 Placa 000407 km 216+840.jpg

**Imágenes (capturados y tratadas) enumerados**

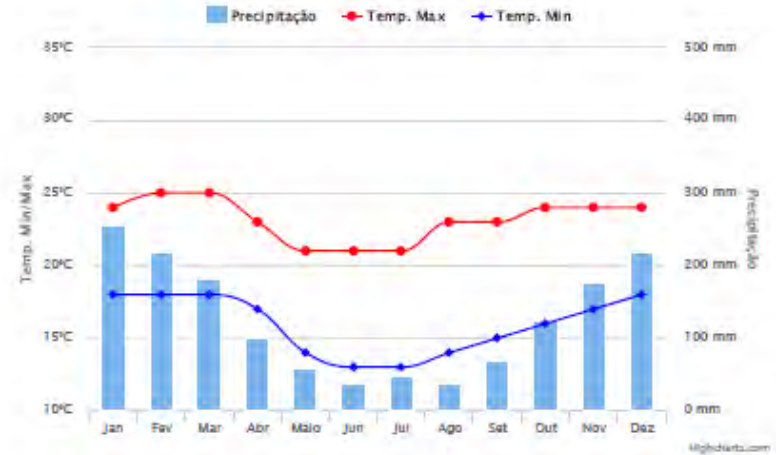
Mês	Minima (°C)	Máxima (°C)	Precipitação (mm)
Janeiro	18°	24°	255
Fevereiro	18°	25°	219
Março	18°	25°	183
Abril	17°	23°	100
Maio	14°	21°	59
Junho	13°	21°	38
Julho	13°	21°	47
Agosto	14°	23°	38
Setembro	15°	23°	70
Outubro	16°	24°	124

En el inicio de lo periodo de Lluvia hasta el fin de el.
