E20 Tollered-Ingared  
Underlagsrapport bullerskyddsåtgärder  
Josefin Grönlund  
Uppdragsansvarig

# E20 Tollered-Ingared, Underlagsrapport bullerskyddsåtgärder

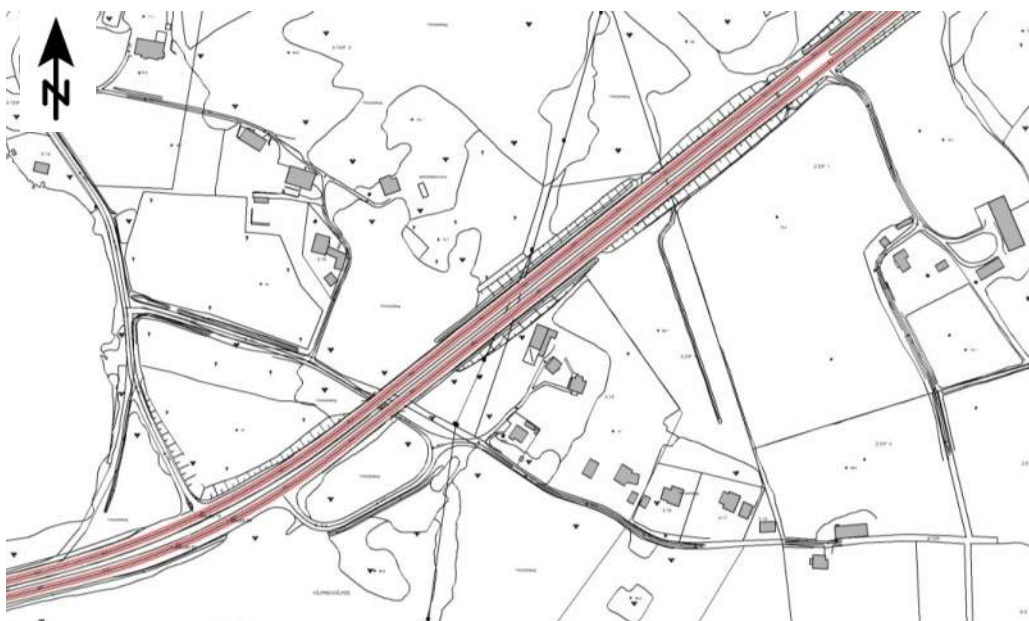
**Figur 4: Illustration Kärrbogärde**

Inom Kärrbogärde finns totalt 15 bostadshus där åtgärder kan vara aktuella. Förslag är att samtliga hus där riktvärde för trafikbuller överskrids får åtgärder inriktade på fasader och uteplatser. Anledningen till att inte föreslå åtgärd med bullerskärmar är flera. Åtgärdsförslag med bullerskärmar både nära E20 och nära fastigheter har studerats och bedöms inte ge tillräcklig ljudreduktion. Det går inte att klara riktvärdet 55 dBA ekvivalent ljudnivå utomhus med rimliga skärmåtgärder. Åtgärd med bullerskärm nära E20 behöver kompletteras med fasadåtgärder. Det är 5 hus väster om E20 och 10 hus öster om E20 som behöver åtgärdas. Husen ligger inte samlade utan är utspridda vilket minskar effekten av en vägnära åtgärd. Kostnaden blir stor och effekten begränsad. En annan viktig faktor som påverkar valet av åtgärd på denna plats är landskapsbild och gestaltning.

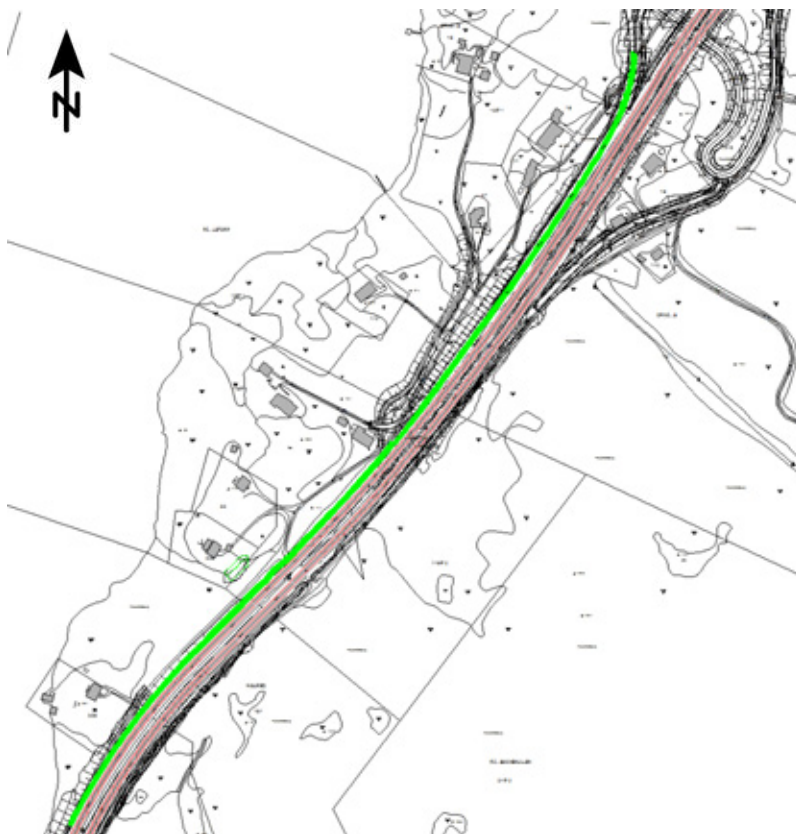
Figur 8: Illustration av mittparti bortvalt åtgärdsförslag 1.

Ett förslag till åtgärd på mittpartiet omfattade en vägnära bullerskärm, 2,8 m hög och 840 m lång. Denna skärm var inte tillräckligt effektiv för att dämpa ljudet till 55 dBA vid fasad vid bostadshusen. Alternativet hade inneburit kompletterande åtgärder på fasader och skyddade uteplatser.

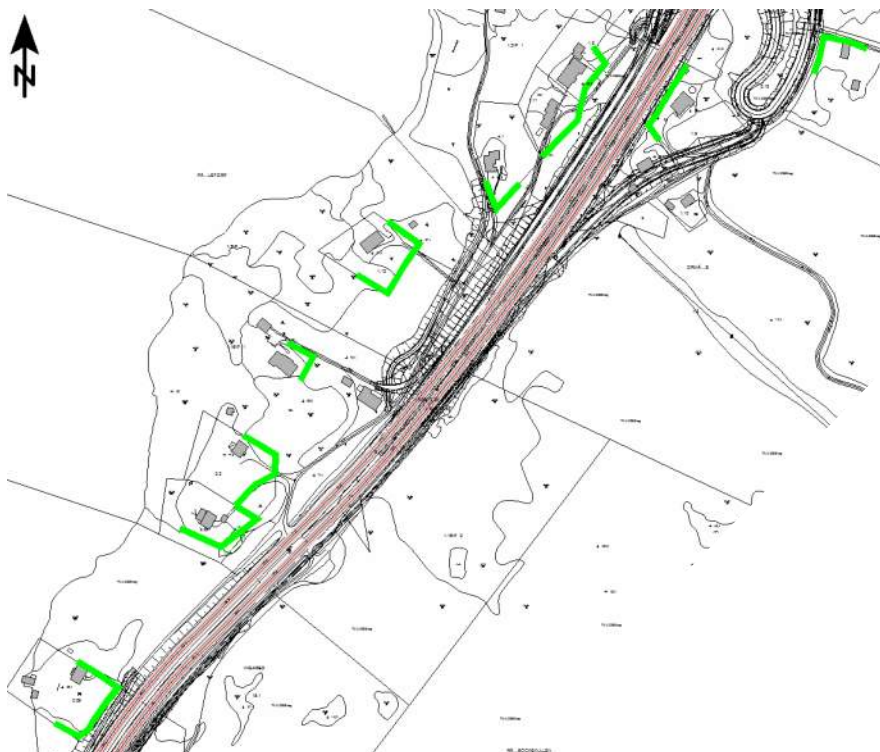
**Figur 9: Illustration Mittparti bortvalt åtgärdsförslag 2.**

Åtgärderna kan utformas både som bullerskärmar men även som jordvallar eller kombination av jordvall med bullerskärm på krönet av vallen. Här skulle åtgärderna till stor del utgöras av jordvallar med bullerskärmar på krönet. En stor nackdel med höga jordvallar är den markyta som vallen tar i anspråk. Som exempel behöver en 4 m hög jordvall en bredd på 15-30 m beroende på val av lutning på vallen. En annan försvårande omständighet med jordvallar är problem med sättningar och stabilitet. Bygghänsynen för dessa åtgärder gör dem inte lämpliga.

Utan att ta hänsyn till fördyrande faktorer som skärmhöjder > 4 m, förstärkt konstruktion pga hög skärmhöjd och påkostad grundläggning beräknas kostnaden för bullerskärmar till 9,2 miljoner kr. Här har ingen beräkning gjorts av kostnad för att bygga jordvallar kompletterat med bullerskärmar. Nyttan med åtgärderna beräknas då till minus 0,60 till minus 1. Troligtvis blir den faktiska nyttan lägre än detta när hänsyn tas till den egentliga kostnaden för bullerskärmar och vallarna.

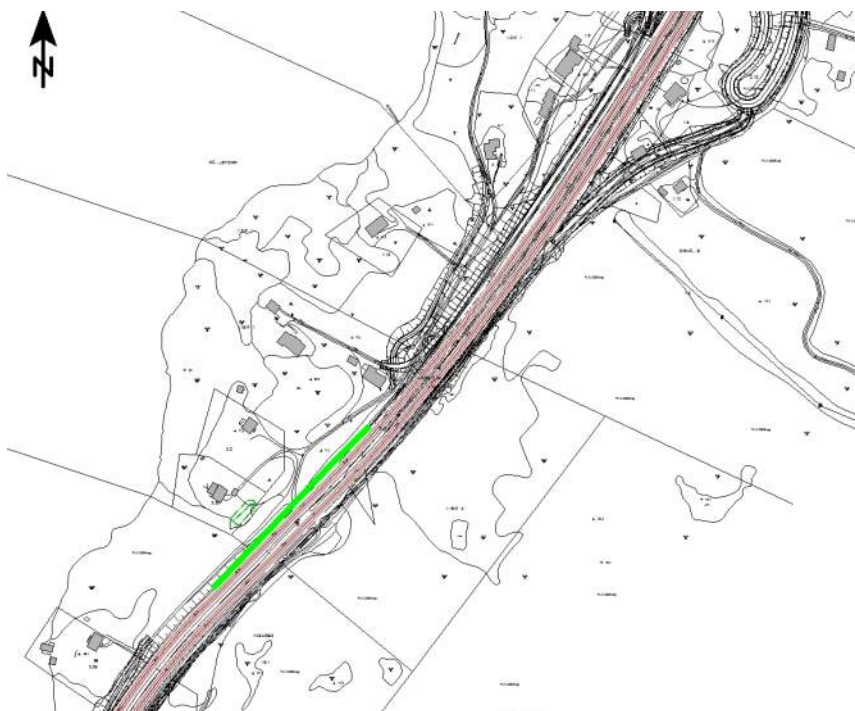
**Figur 10: Illustration Mittparti bortvalt åtgärdsförslag 3.**

Ett tredje alternativ som har studerats var en 3 m hög och 190 m lång skärm i västra vägkanten till E20 där syftet var att åtgärda två av de mest bullerutsatta husen (Ingared 3:2 och Ingared 3:28). Med bullerskärm reduceras ljudnivåerna cirka 5 dB, men det går inte att klara 55 dBA ekvivalent ljudnivå vid fasad. Kompletterande fasadåtgärder hade krävts för att klara riktvärdena inomhus. Enbart åtgärd med skärm beräknas kosta cirka 1,5 miljoner kr och bedöms inte som samhällsekonomisk nyttig med ett kalkylvärde på minus 0,3.

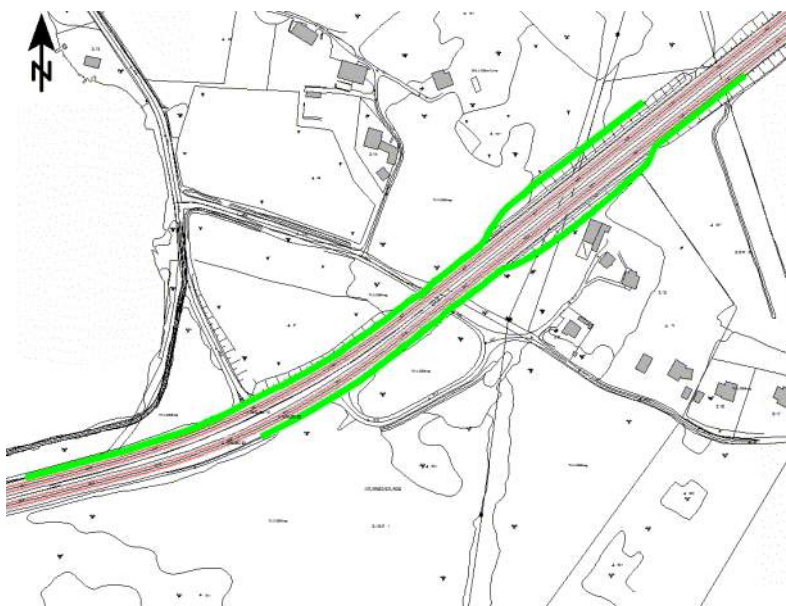
**Figur 11: Illustration Kärrbogärde bortvalt åtgärdsförslag 1.**

Utan att ta hänsyn till fördyrande faktorer som skärnhöjder >4 m, förstärkt konstruktion pga hög skärnhöjd och påkostad grundläggning beräknas kostnaden för bullerskärmarna till 4,2 miljoner kr (västra skärmen) +5,3 miljoner kr (östra skärmen). Nyttan med åtgärderna beräknas då till minus 0,80 till minus 0,9. Troligtvis blir den faktiska nyttan lägre än detta när hänsyn tas till den egentliga kostnaden för bullerskärmarna

Se figur 11 nedan.
