RTA -lopputyön esittely

Perustuksiin ja alapohjiin liittyvien kosteus- ja homevaurioiden korjaaminen käytännössä

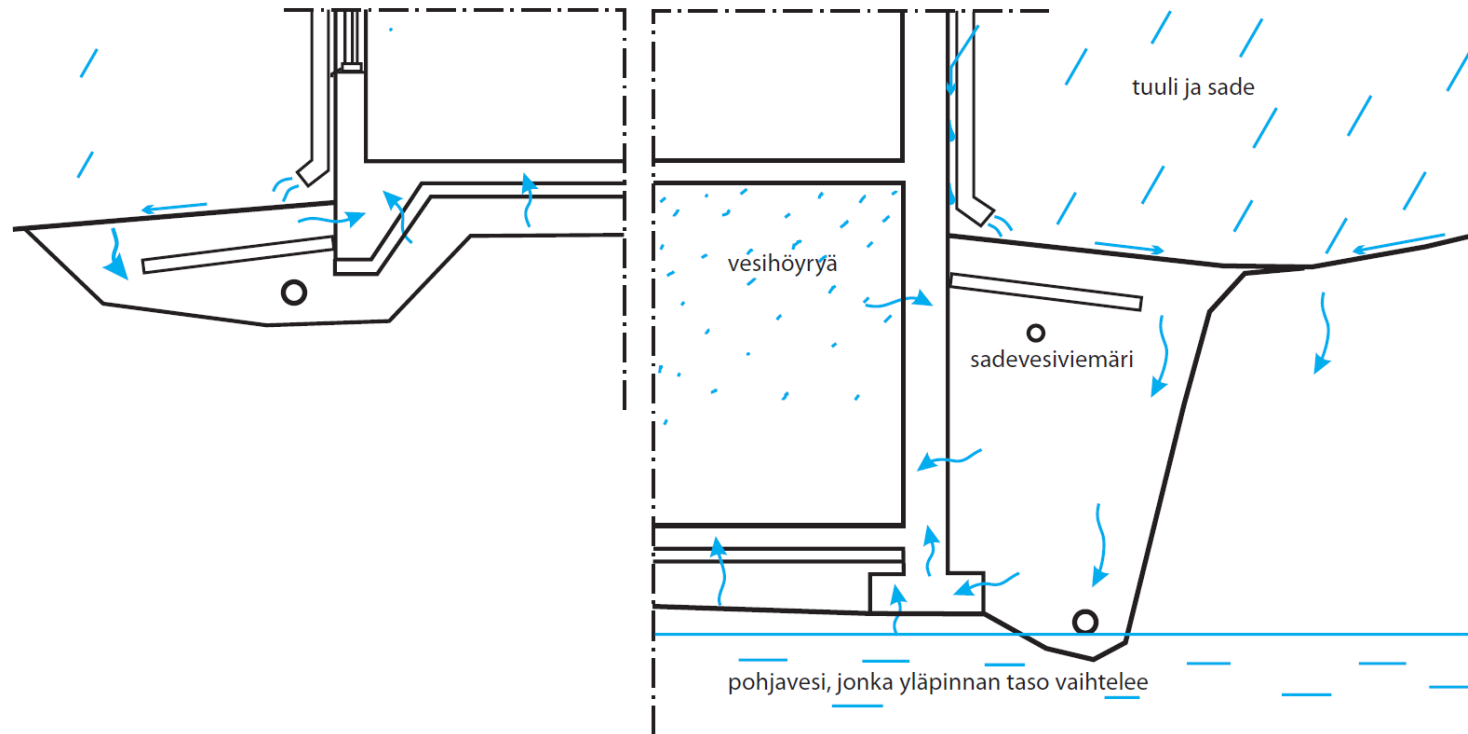
Kuva 2. Kosteuden siirtyminen maassa, perustuksissa ja perusmuurissa. Kosteudesta rakennuksissa ja rakennuskosteudesta on ohjekortti RT 05-10710 Kosteus rakennuksissa.

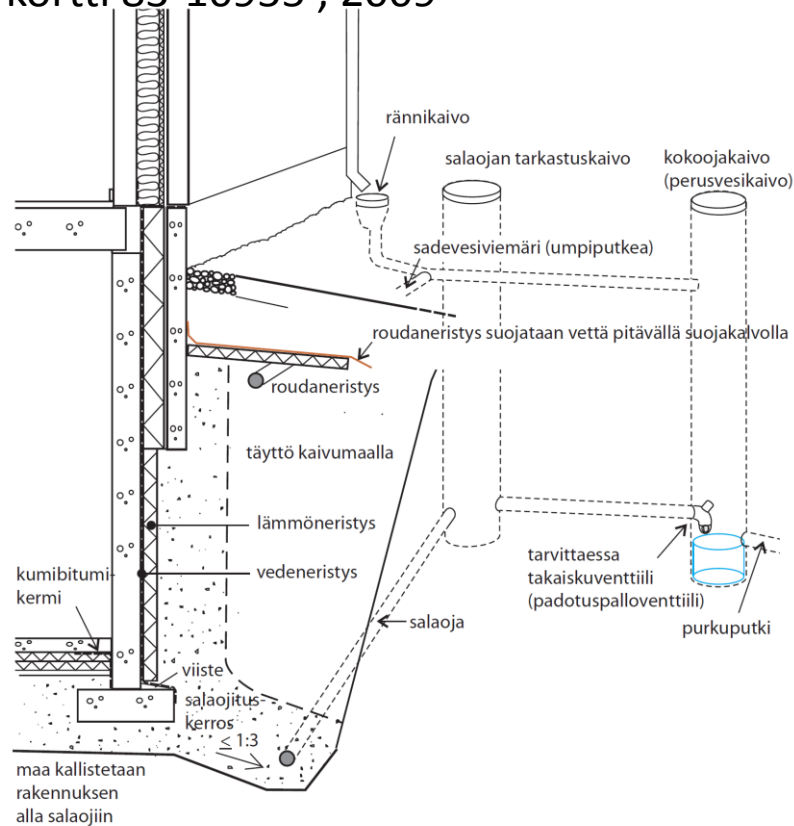
Kuva 1. Perusmuurin vedeneristys, salaoja, salaojan tarkastuskaivo, kokoojakaivo ja sadevesiviemäri. Periaatepiirros.

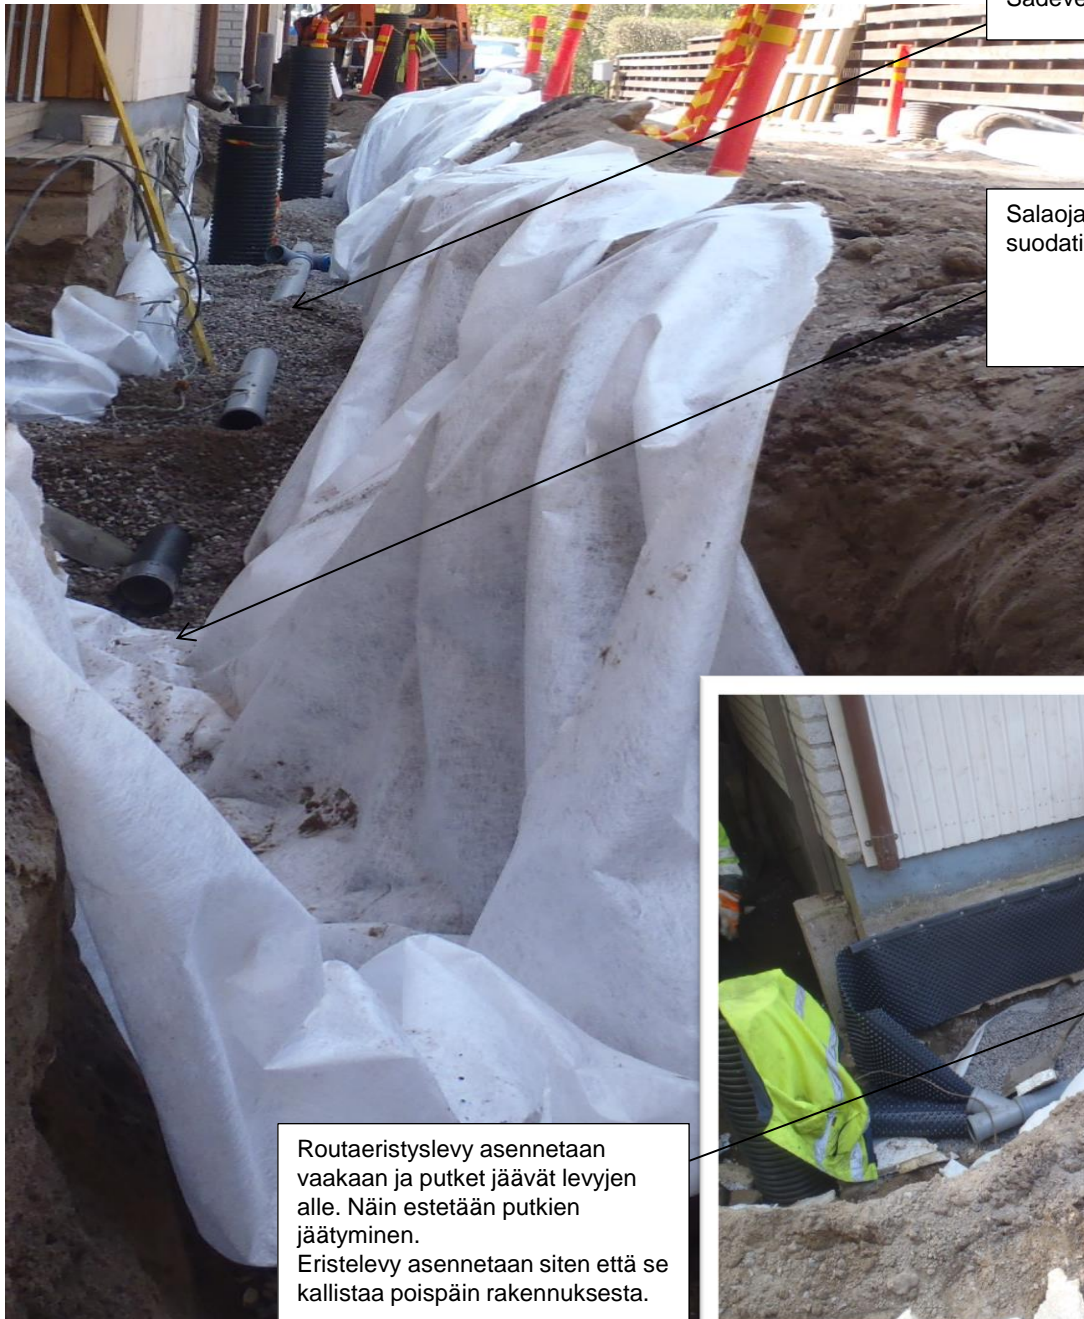
Sadevesiputki (umpiputkea)

Salaojaputki ja sen alla on suodatinkangas ja perusmaa.

Routaeristyslevy asennetaan vaakaan ja putket jäävät levyjen alle. Näin estetään putkien jäätyminen. Eristelevy asennetaan siten että se kallistaa pois päin rakennuksesta.

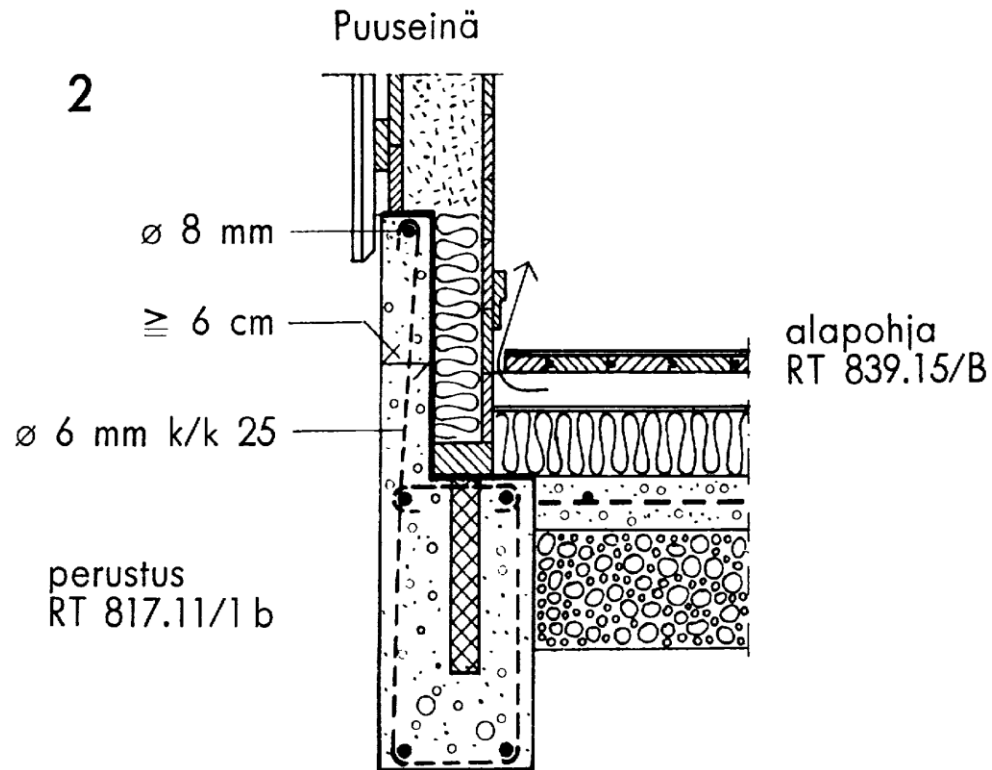
RT -ohjekortissa no 820.1 "Ulkoseinän alaosat" vuodelta 1957 on esitetty valesokkelirakenteen tyyppiesimerkkejä (820.1 "Ulkoseinän alaosat" , 1957)

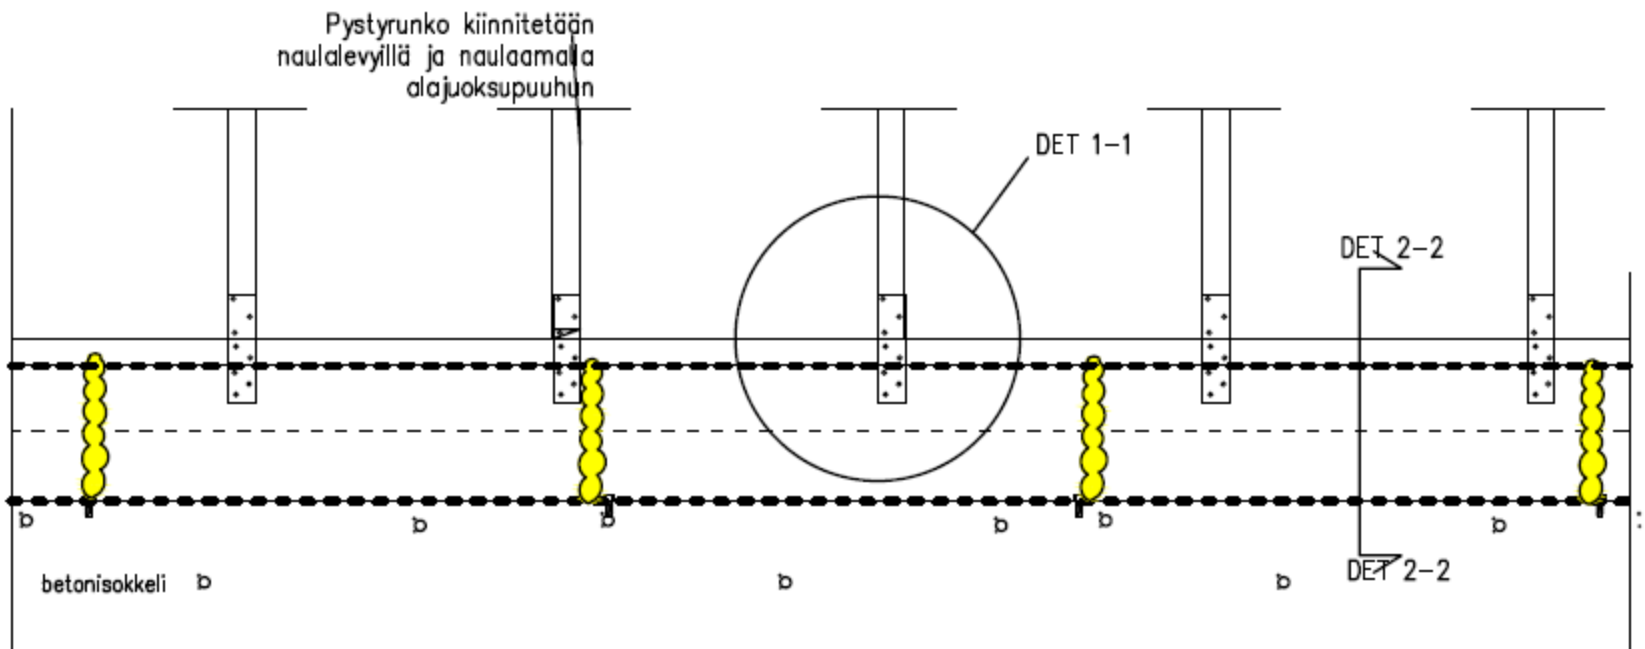
DET 1-1, VE1

Vaihtoehto 1 (VE1): Pystyrunko on alajuoksupuun eli VSP:n levyinen

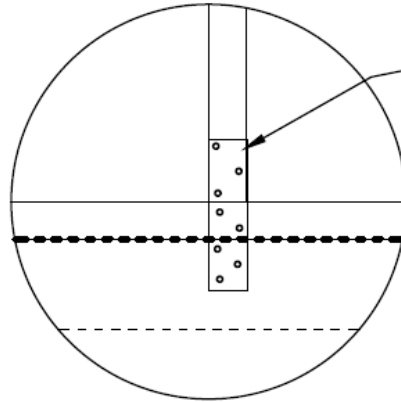
Alajuoksun kiinnitys pystyrunkoista esim. sinkitty-reikälevy 2x50x200. Kiinnitys väh. 8 kpl/levy itseporautuvalla sinkityllä ruuvilla laudan läpi. Joka toinen pystyrunko kiinnitys VSP:n pellin suoraan osaan saakka, esim. Poraruuvi ZN 65mmx5.5mm.

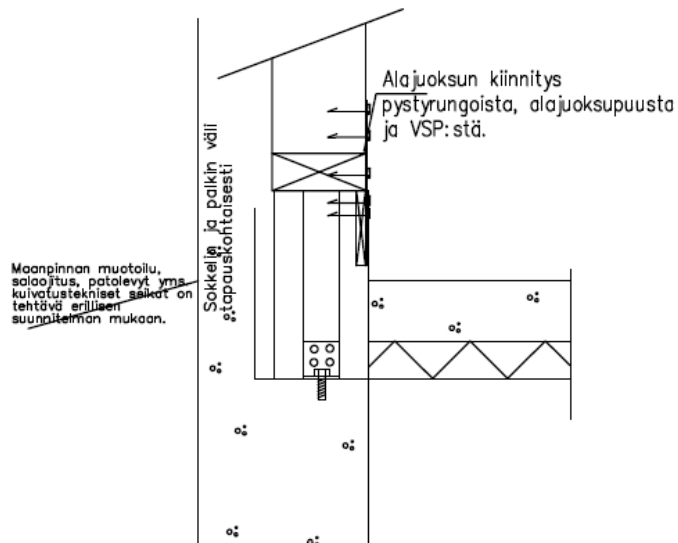
DET 2-2, VE2 alajuoksupuuta leveämmän tai kapeamman pystyrungon kiinnitys

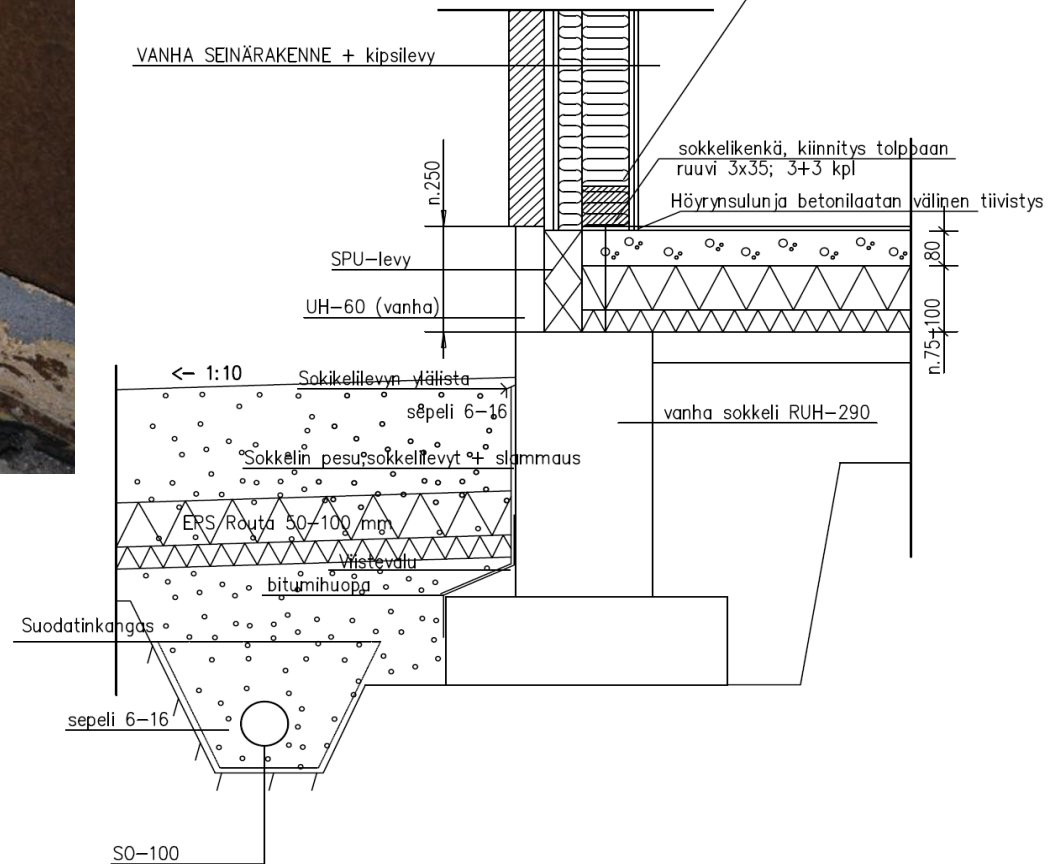
PERIAATELEIKKAUS / VALESOKKELIN KORJAUS

RUNKOTOLPPIEN VÄLIIN ON ASENNETTAVA TUKIPUU
SEINÄLEVYJEN JA JALKALISTAN KIINNITYSTÄ VARTEN

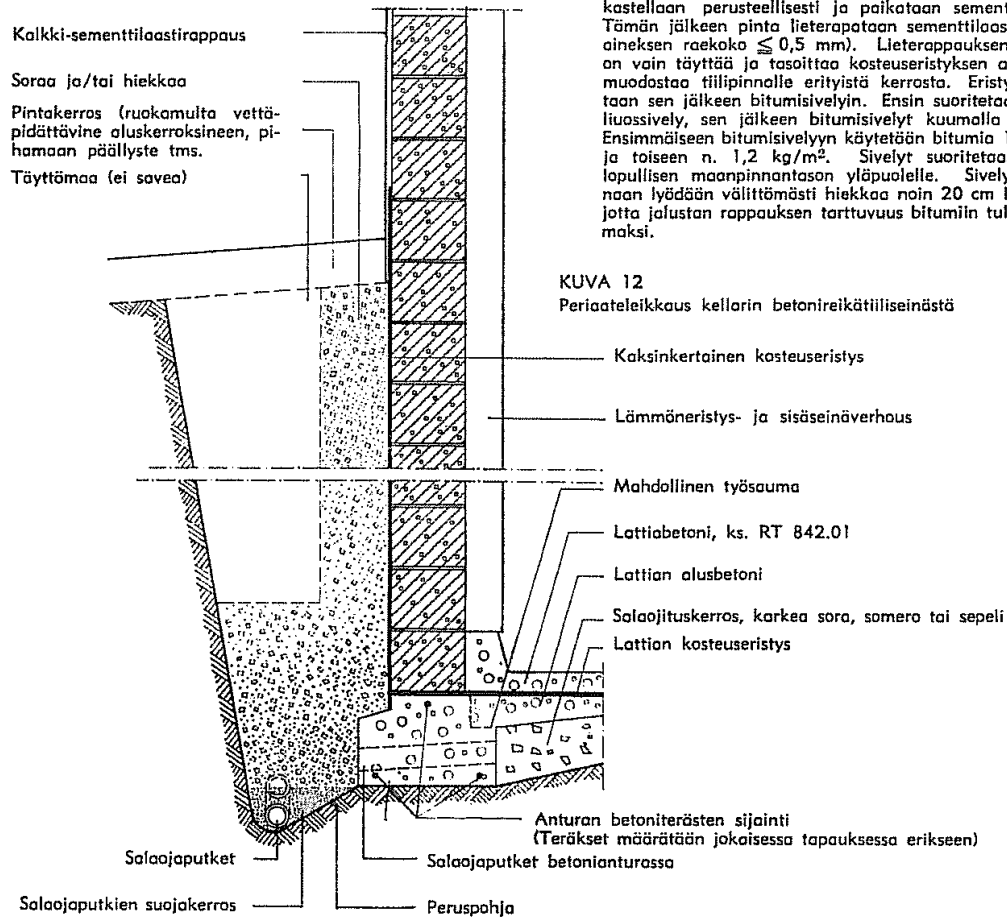
RT ohjekortti 813.511 "Kellarin seinä
betonireikätiilestä", 1961

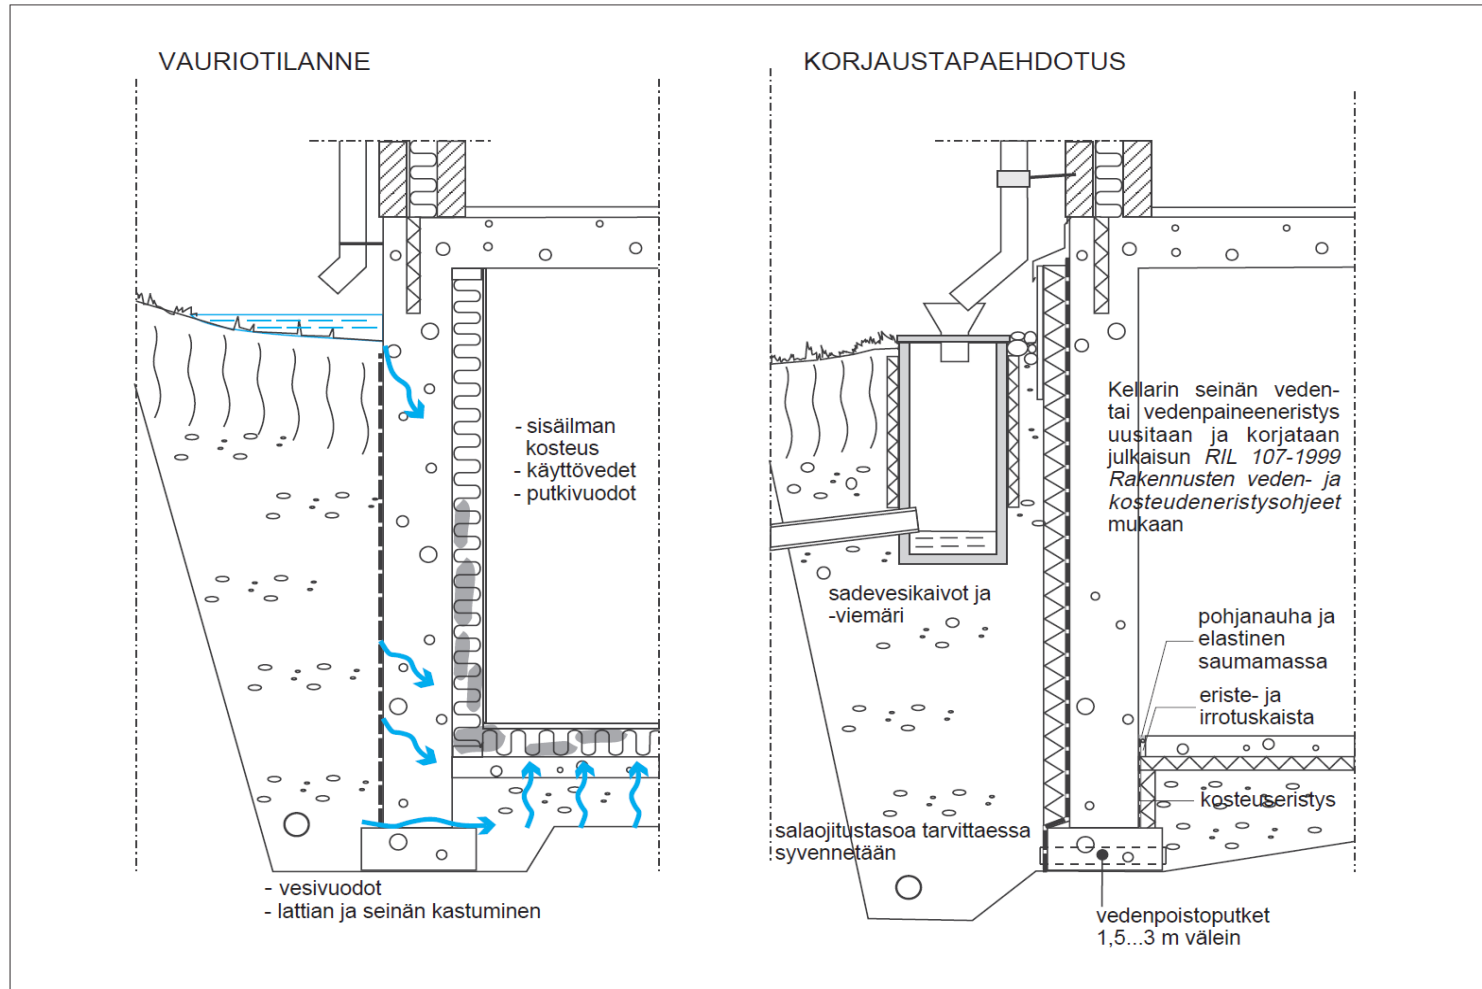
Kuva 4.

Kellarin seinän ja lattian sisäpuolinen lämmöneristys verhouksineen voidaan purkaa ja korvata ulkopuolelle asennettavalla lämmöneristyksellä. Salaojien ja sadevesijärjestelmän toiminta tarkastetaan, ja ne korjataan tarvittaessa. Mittakaava 1:50.

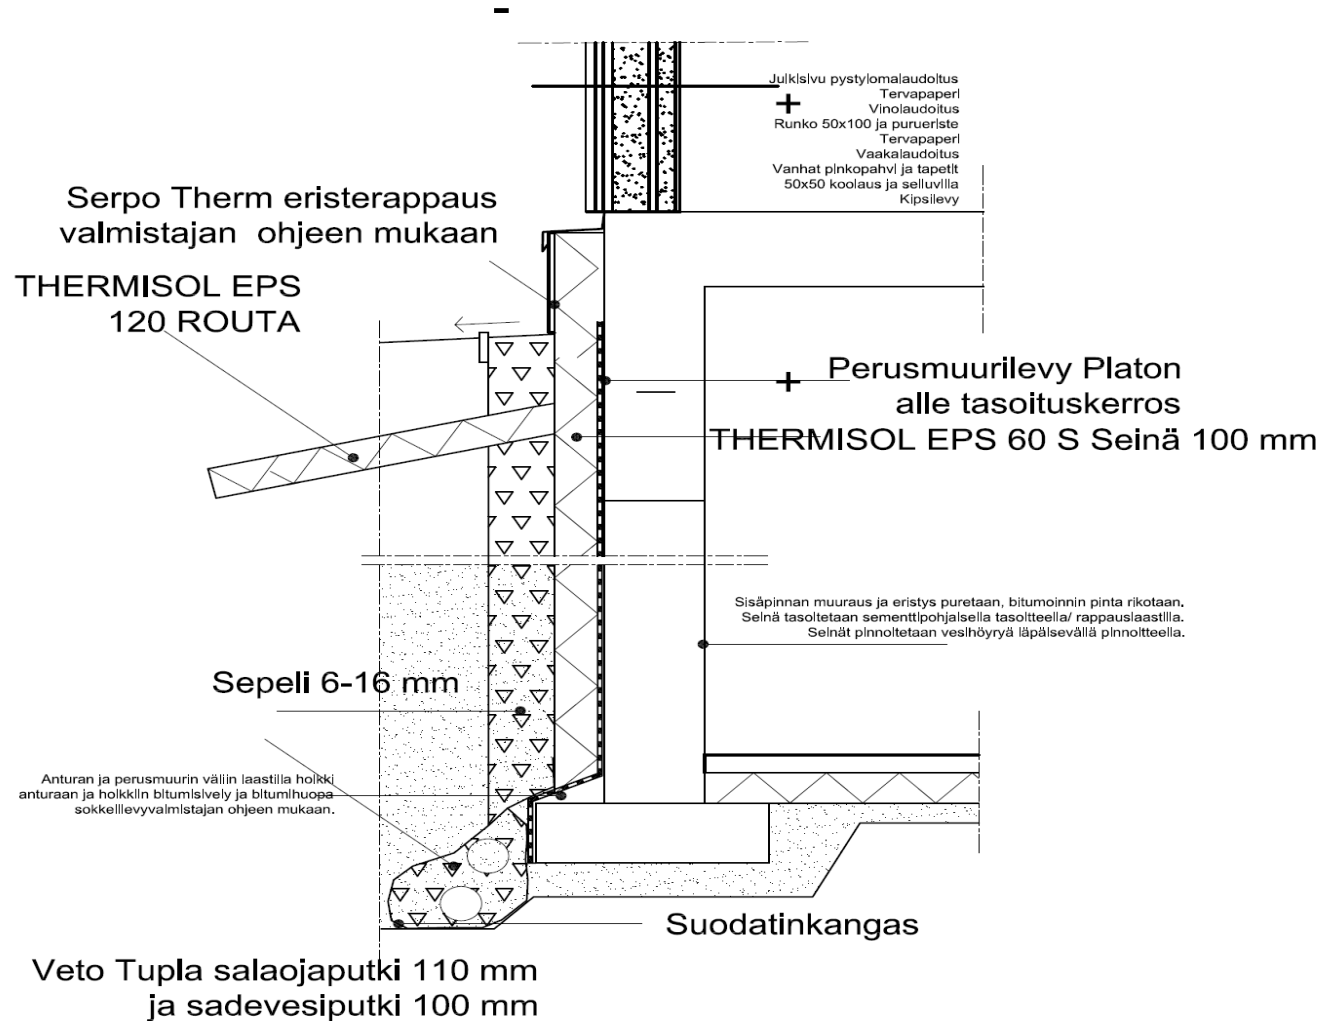
PERUSMUURIN ULKOPUOLINEN ERISTYS PERIAATEPIIRROS

Viistevalu anturan ja sokkelin väliin. Alaosan bitumihuopaeristys

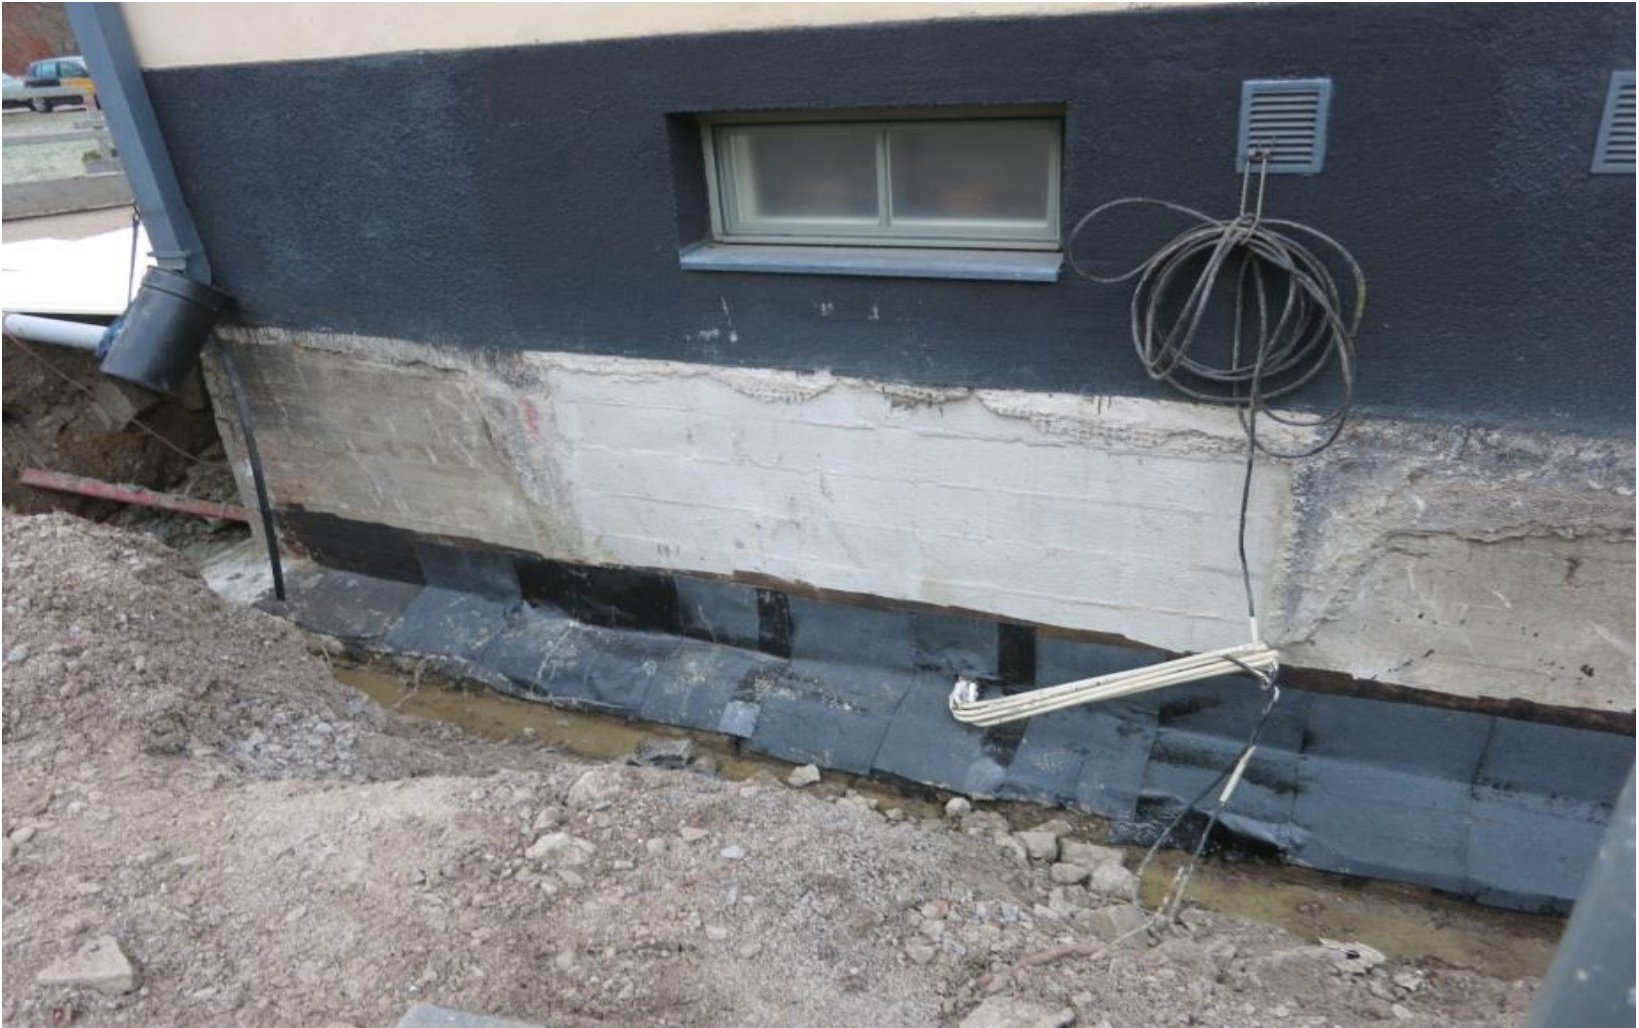
Pintavesien ohjaus kumimaton avulla

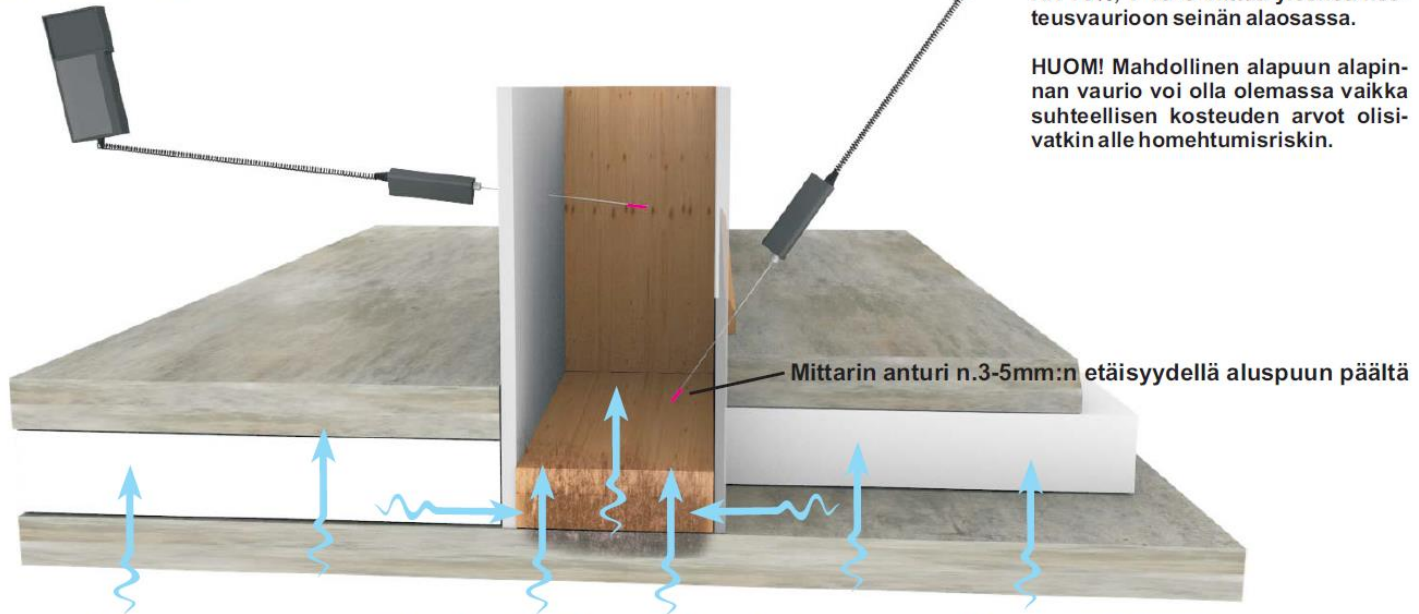
Vertailumittaus seinän sisältä puoli-välistä seinää tai seinän yläosasta.

RH 70%, T 18°C viittaa yleensä kosteusvaurioon seinän alaosassa.

Jos mitta-anturi on kiinni puun pinnassa voi tulla liian korkeita RH%-arvoja. Mittauksella saadaan arvot homehtumisriskin arviointia varten.

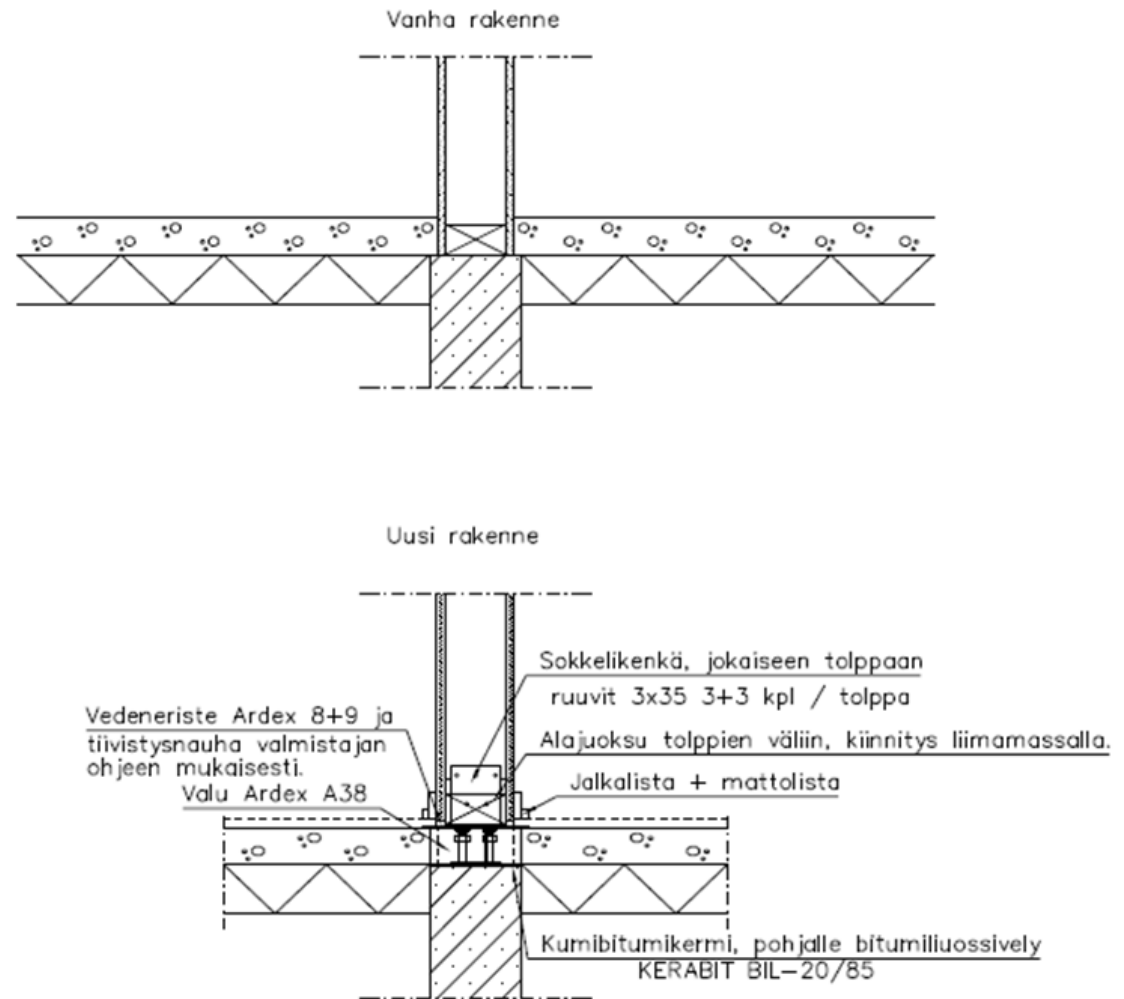
Betonilaatasta sahataan pois perustuksen päällä oleva osa. Perustuksen yläpinta puhdistetaan mekaanisesti sekä imuroidaan huolellisesti. Betonipintojen pohjustus tiivistettävillä alueilla Ardex P 51 pohjustusaineella laimennettuna vedellä 1:5. Tiivistästyössä noudatetaan Ardex Oy:n ilmapuotojen ehkäisy alapohjassa ohjetta.

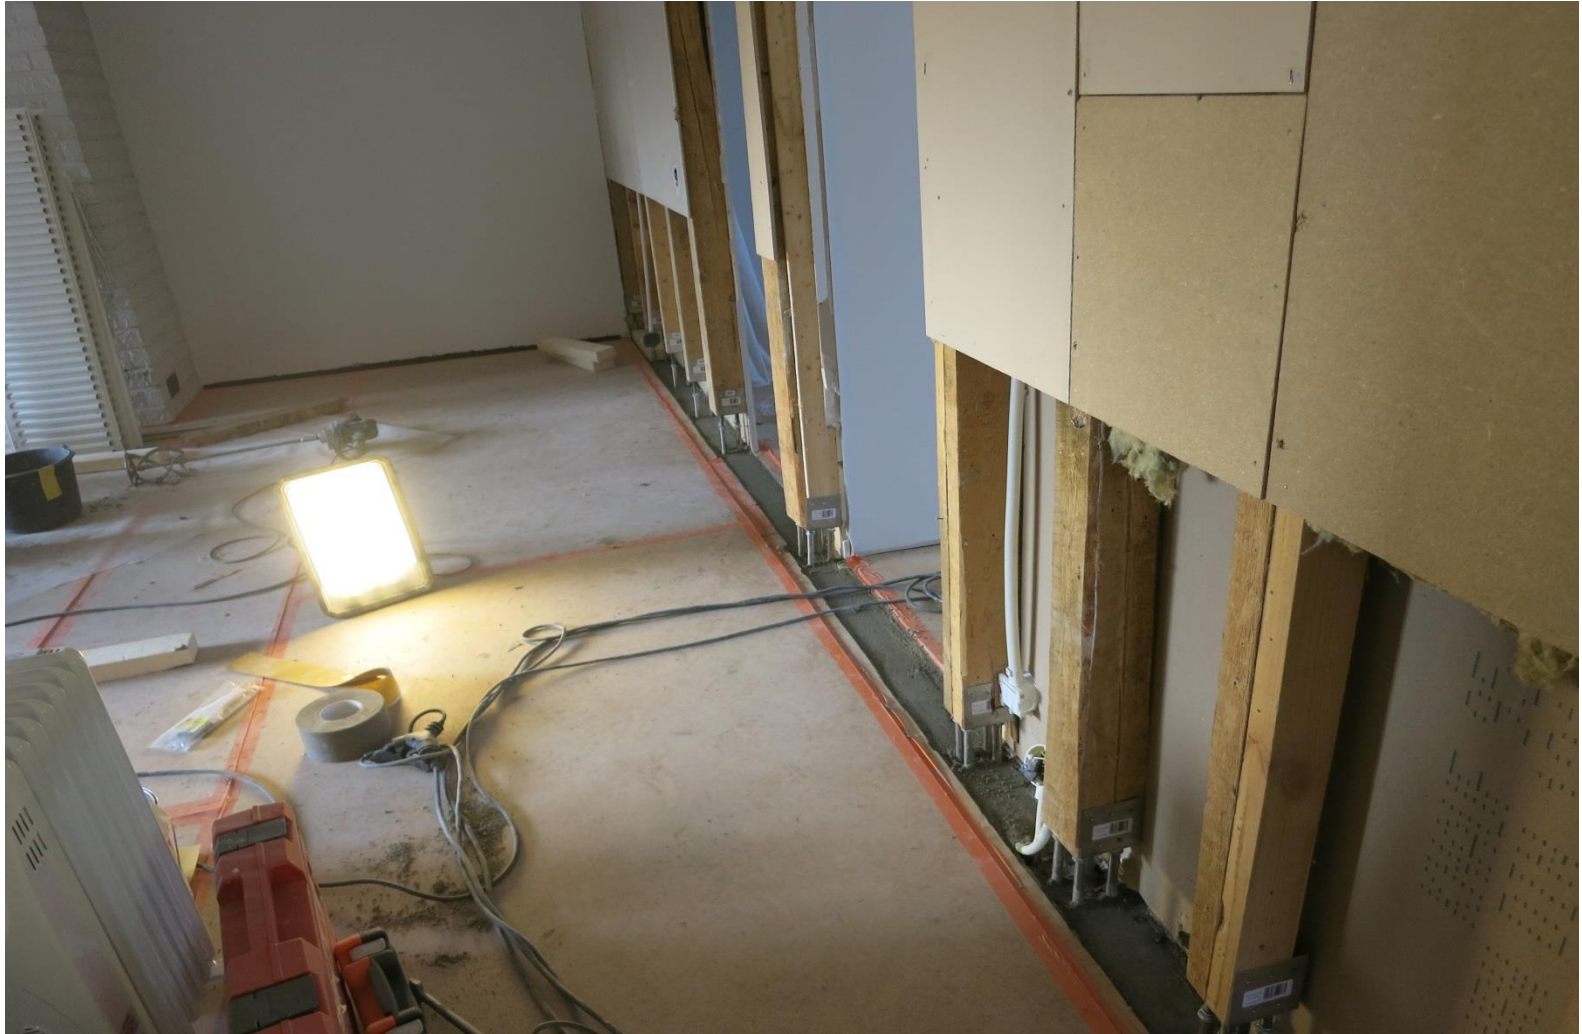
Valesokkelikengällä tehty korjaus

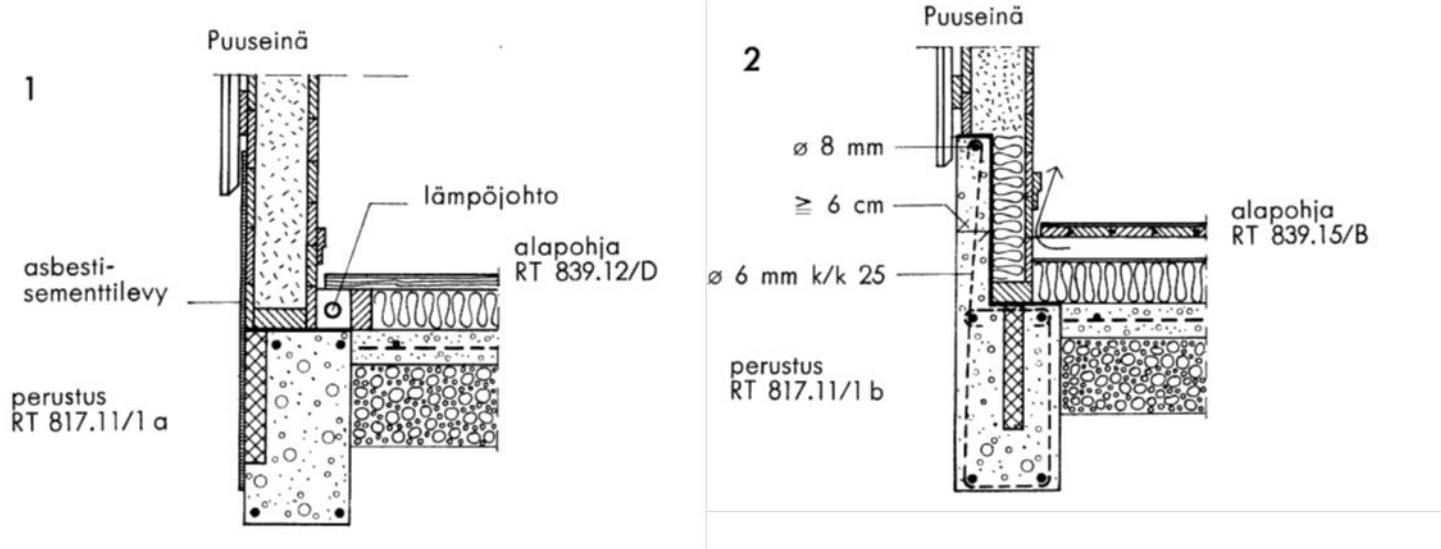
RT -ohjekortti 820.1 "Puuseinän alaosat",
1957

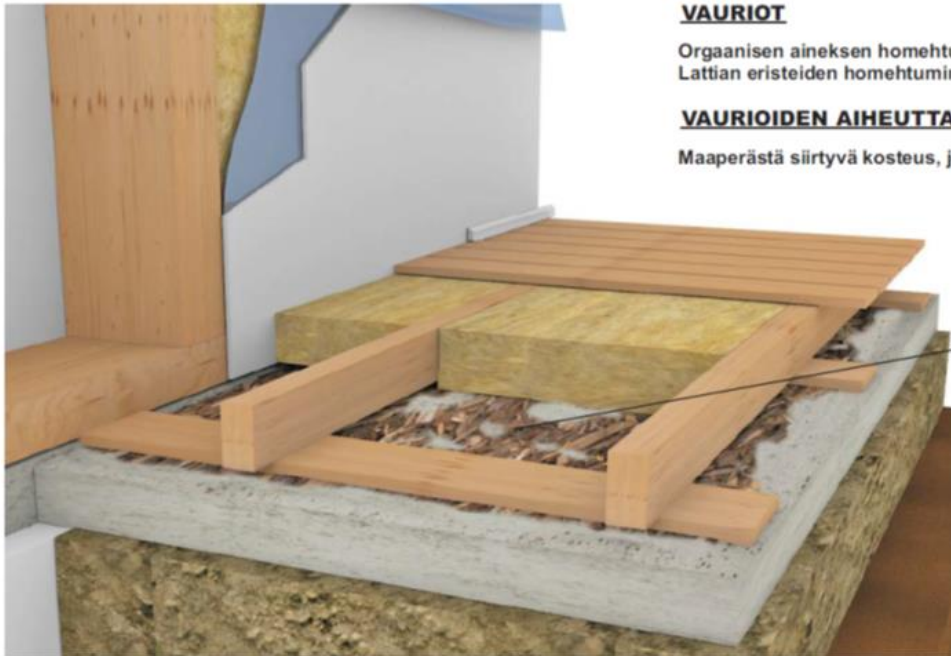
Orgaanisen aineksen homehtuminen betonilaatan päällä.
Lattian eristeiden homehtuminen.

Maaperästä siirtyvä kosteus, joka tasaantuu lattian eristekerrokseen.

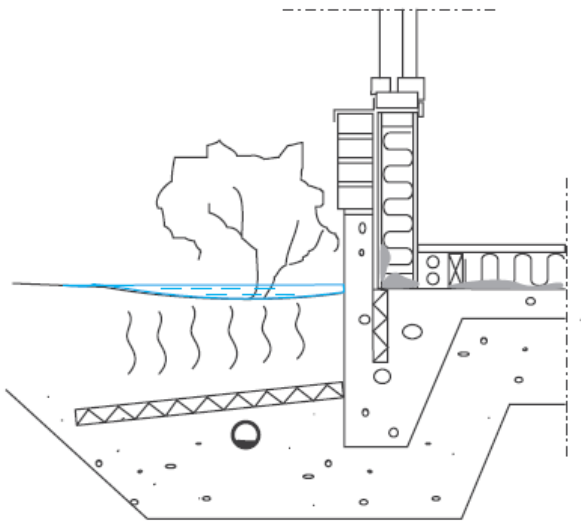
vähintään 3 m:n
matkalla
maanpinnan
kaltevuus $\geq 1:20$

vesipelti riittävän
kaltevaksi, n. 30°

vedenpoistoputket
esim. k/k 2 m

roudaneristystä
tarvittaessa lisätään

salaojan toiminta varmistetaan

lattialämmitteinen
betonilaattalattia

lämmöneristeenä
polystyreeni

kosteudeneristykseenä
betonilaatalla esim.
bitumisively

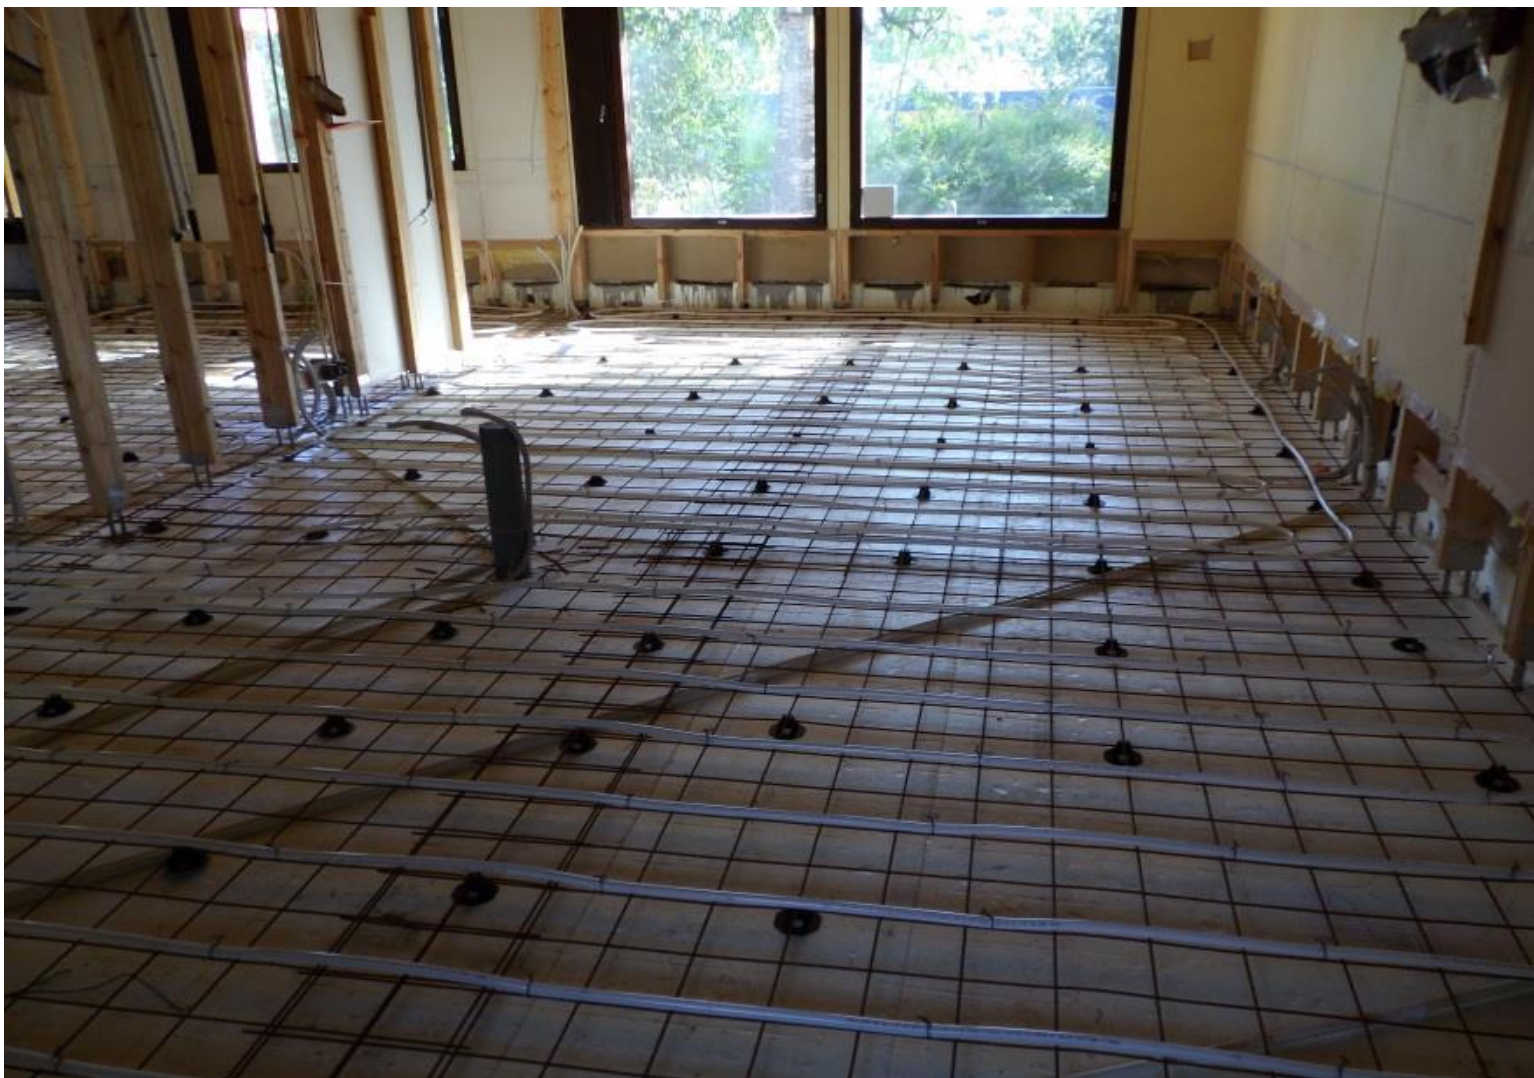
Seinät on kengitetty, pohja eristetty ja valmistelut lattian valua varten olivat käynnissä

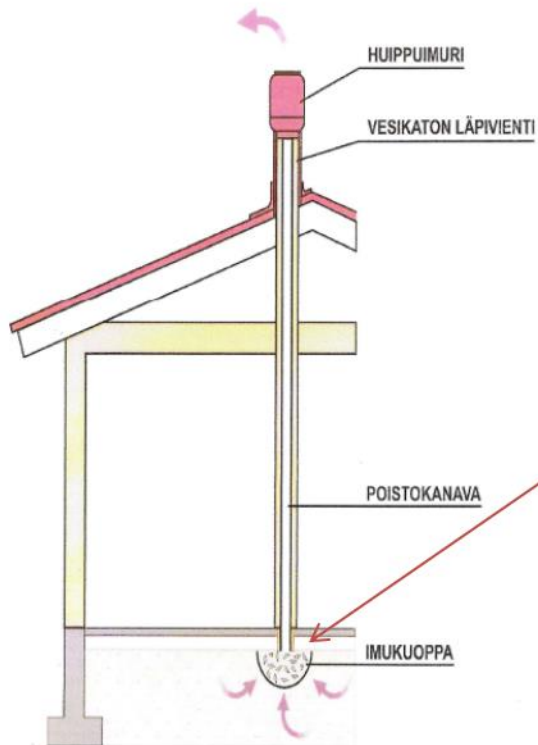
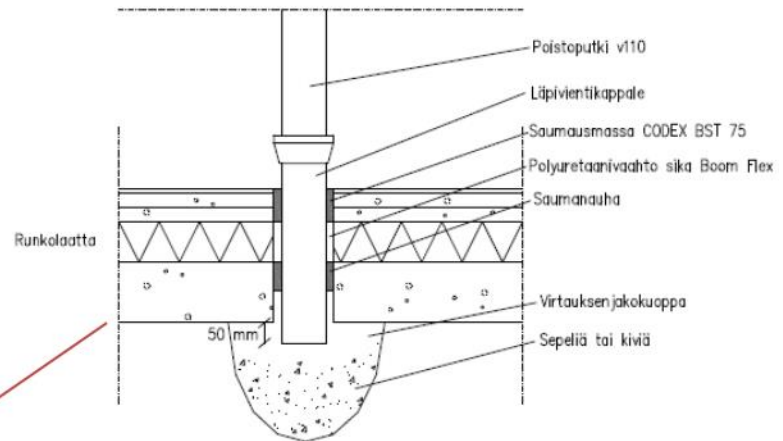
Maapohjan alipaineistus rakennuksen alla

Radonkaivo poistoputki johdetaan ulkoilmaan vesikaton läpi.
Poistoputki koteloidaan porrashuoneen seinään.

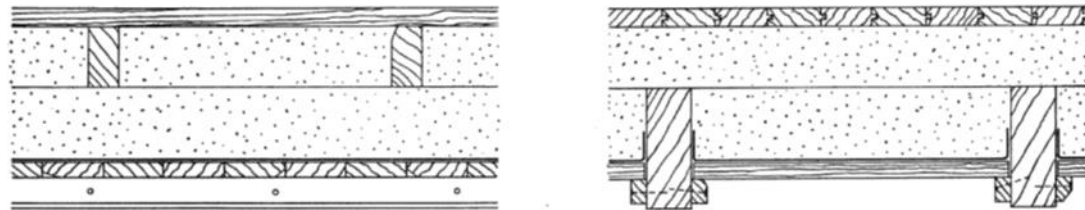
5 ALAPOHJA

RT -ohjekortti 832.2 "Puupohjat" , 1947

rakenteen tarkoitus	rakennusosa	aines	koko		laatu	menekki/m ³	paino kg/m ³	naulakoko		naulamenekki	
			cm	tuumaa				cm	tuum.	kpl/m ²	g/m ²
kantava rakenne	palkit	lankku	l)			2,0 m		—	—	—	—
	kannatuslistat	rima	2 × 4	3/4 × 1 1/2	PP	3,5 m	1,6	6	2 1/2	15	45
	korokkeet	soiro	5 × 10	2 × 4	PP	2,0 m	6,0	10	4	4	40
lämpöeristys	täytepohja	sahalauta	2	3/4	H		9,7	—	—	—	—
	tiivistyskerros	pinkopahvi	—	—	450 g/m ²	1,2 m ²	0,54	—	—	—	—
	kevyl täyte	kutterilastu + sahapuru	—	—	kuiva	0,4 m ³	50,0	—	—	—	—
päällystys	lattia	lattialauta RT 216.32/D	29 × 95mm	1 1/4 × 4	La3	11,2 m	12,5	7,5	3	25	125

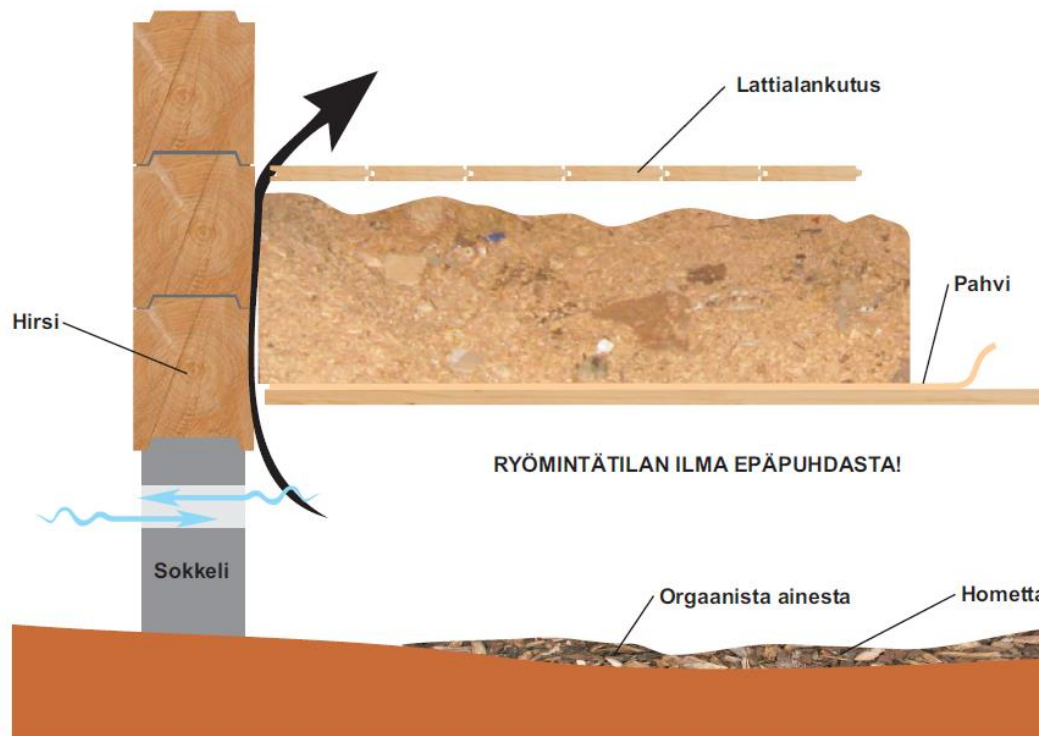
26B TUULETTUVA ALAPOHJA, ALAPOHJAN LIITOS ULKOSEINÄÄN

VAURIOT

- Sisäilman laatu huononee mikrobien aineenvaihduntatuotteiden päästessä sisäilmaan.

VAURION AIHEUTTAJA

- Ilmavuoto aiheuttaa kylmyyttä ulkoseinävyöhykkeellä.
- Ilmavirran mukana tulee alapohjasta epäpuhdasta ilmaa sisätiloihin.

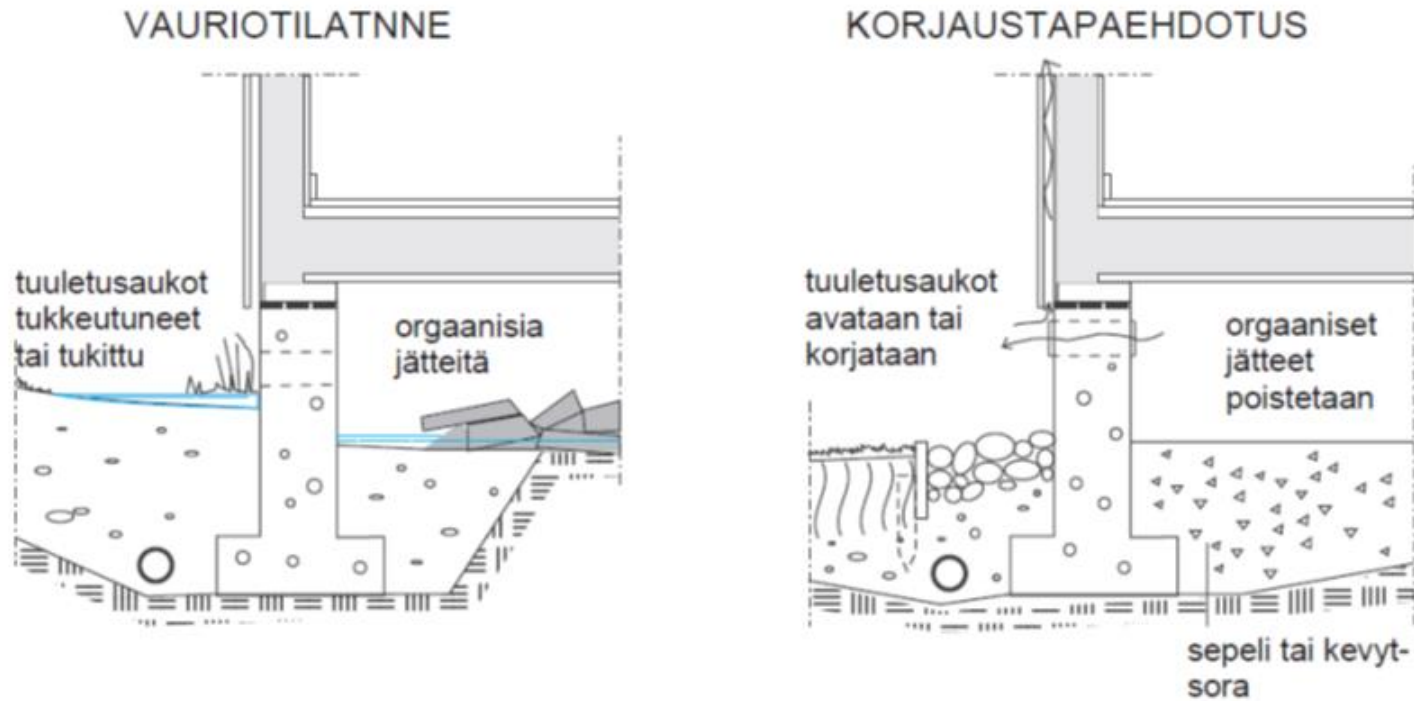
Kuva 6.

Sokkelissa tulee olla riittävät tuuletusaukot. Niiden tulee olla mahdollisimman korkealla. Ryömintätilassa mahdollisesti oleva orgaaninen aines poistetaan. Mittakaava 1:50.
