RTA -lopputyön esittely

Perustuksiin ja alapohjiin liittyvien kosteus- ja homevaurioiden korjaaminen käytännössä

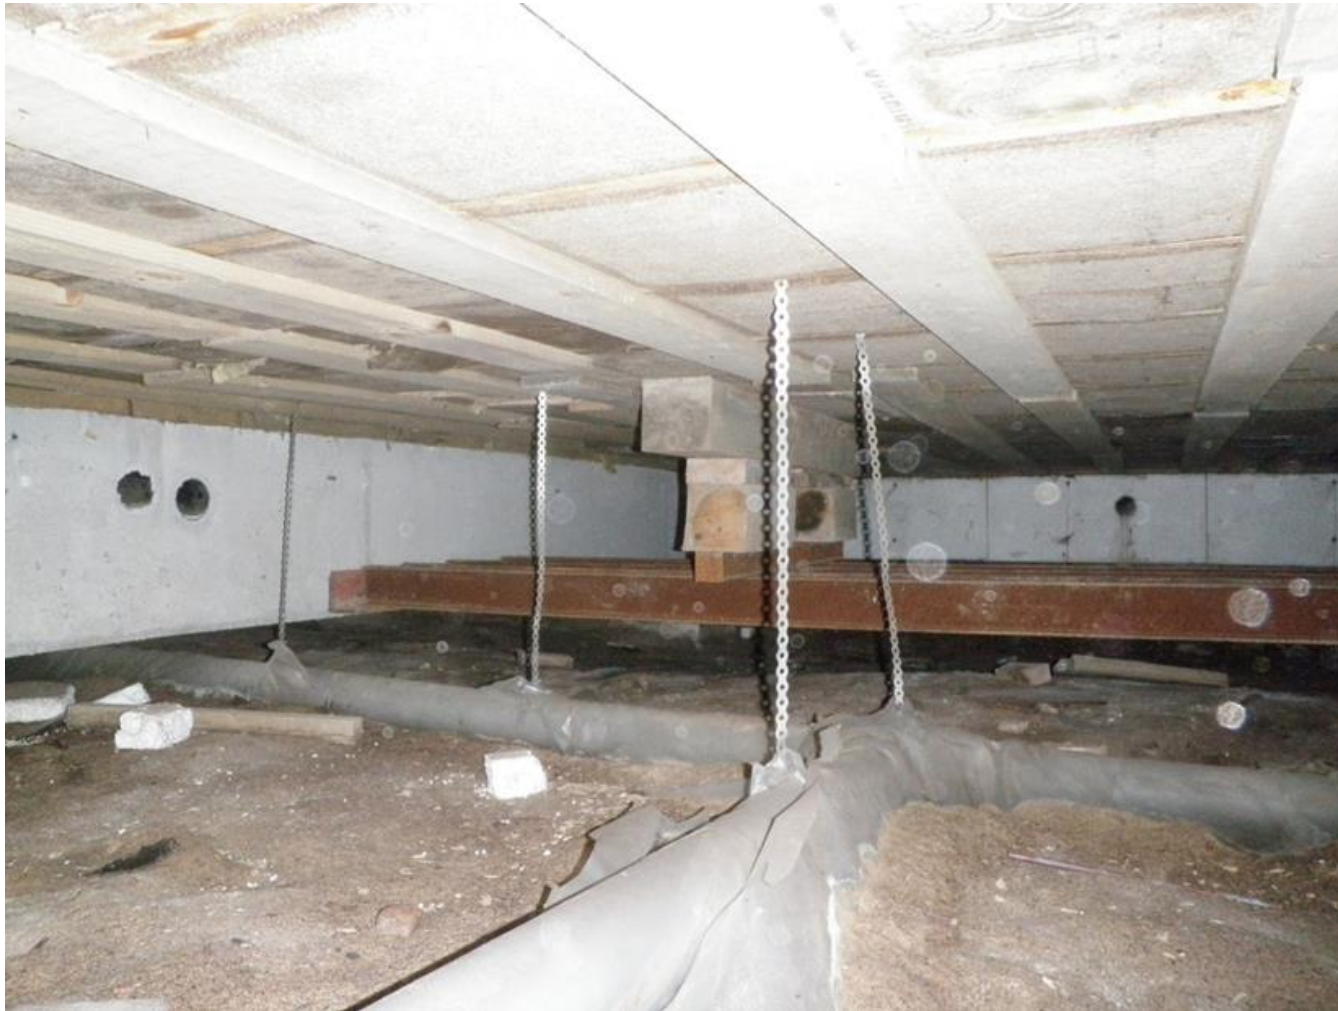
Tuulettuva alapohja puurakenteisena
