***Tradition und Wandel
im neuzeitlichen Klinkerschiffbau der Ostsee
am Beispiel der Schiffsfunde
Poel 11 und Hiddensee 12
aus Mecklenburg-Vorpommern***

Dissertation
zur
Erlangung des akademischen Grades
Doctor philosophiae (Dr. phil.)
der Philosophischen Fakultät
der Universität Rostock

Mike Belasus

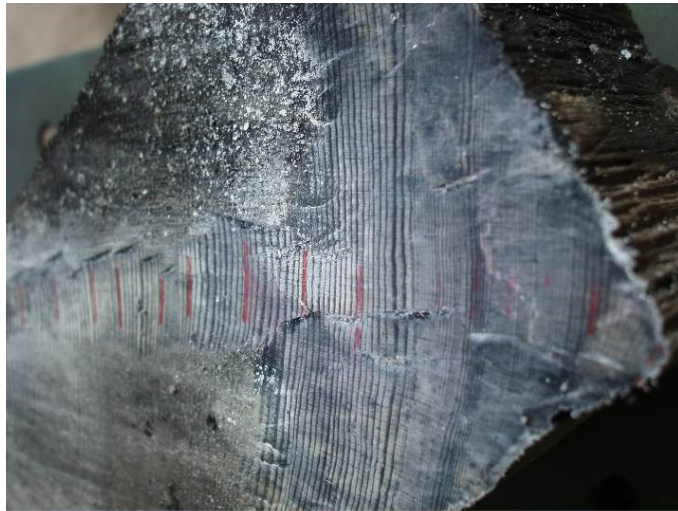
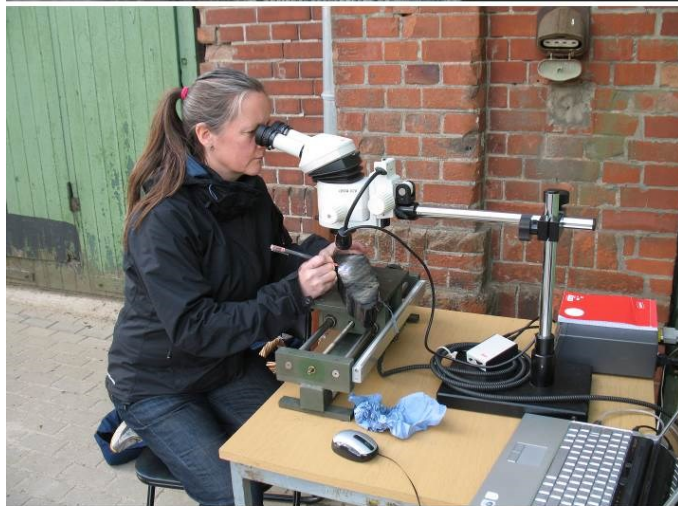
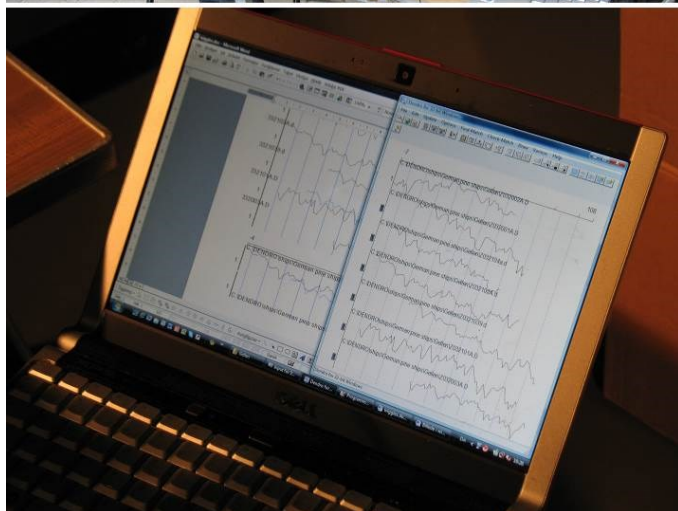
Abbildung 1: Die dendrochronologischen Untersuchungen an den Hölzern der Schiffsfunde *Poel 11* und *Hiddensee 12* wurden zum Teil direkt vor Ort durchgeführt.

Zu diesem Zweck wurden auch zusätzliche dendrochronologische, Untersuchungen durchgeführt, die nicht nur der Datierung der Schiffe, sondern auch der Bestimmung der Provenienz des Baumaterials dienen sollten. Die Schiffsfunde *Poel 11* und *Hiddensee 12* wurden dabei vor dem Hintergrund erweiterter Kiefernholzchronologien erneut umfassend analysiert. Ziel war es, die für die südwestliche Ostsee ungewöhnliche Verwendung von Nadelholz im Schiffbau und einige untypische Konstruktionsmerkmale kulturhistorisch genauer einzuordnen (Abb. 1). Das Ergebnis der Analysen zeigte, dass die bisher zu ihrer Herkunft angestellten Überlegungen unzutreffend waren, außerdem hob es zudem die bisher postulierte spätmittelalterliche Datierung beider Schiffsfunde auf. Weitere Untersuchungen bestätigten den Bau der Schiffe in der Zeit des späten 18. bzw. frühen 19. Jahrhunderts. Während die Wracks somit vom Autor aus der Materialgrundlage des DFG-Projektes ausgegliedert werden mussten, bilden die

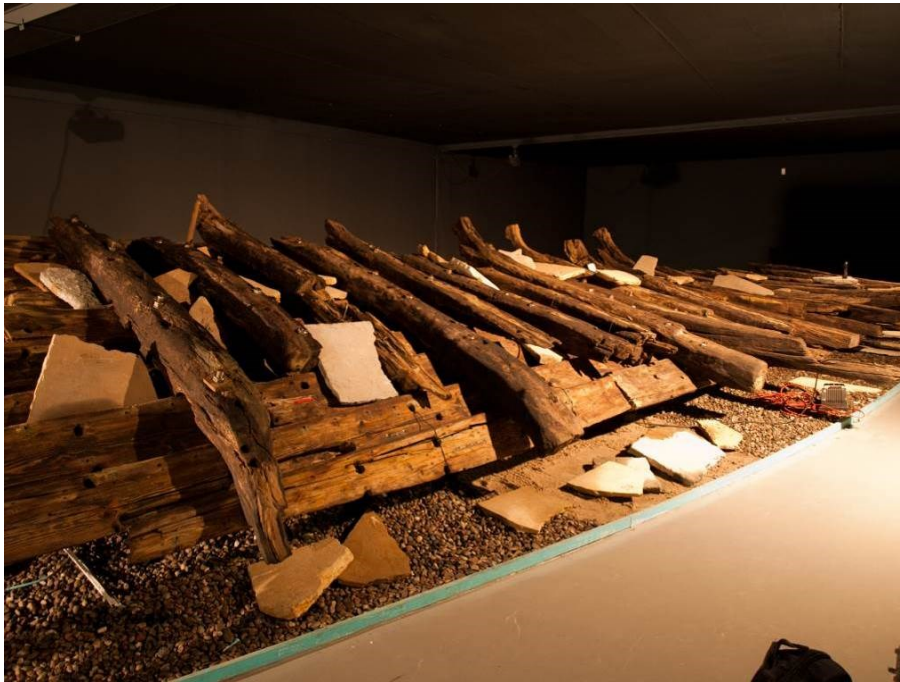
Abbildung 8: *Hiddensee 12*. Der konservierte und wieder zusammengesetzte Schiffsfund im Museum für Unterwasserarchäologie in Saßnitz auf Rügen.

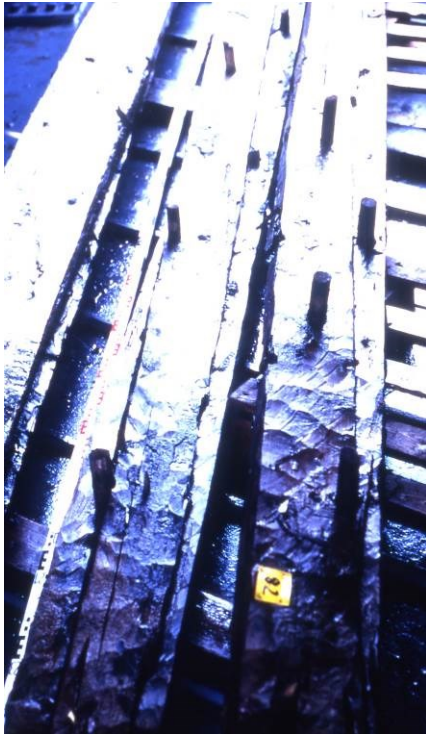
Abbildung 10: *Hiddensee 12*. Auf den Innenseiten der Planken sind die Werkzeugspuren der Äxte noch deutlich zu erkennen.

Die primäre Konstruktion des Rumpfes wurde in Klinkerbauweise ausgeführt. Von dieser Konstruktion sind 12 Plankengänge fragmentarisch erhalten. Mehreren Anzeichen nach wurden die Planken für die Klinkerhaut aus tangential gespaltenen Kiefernstämmen hergestellt (siehe auch FÖRSTER 2009, 152). Hierfür sprechen der Verlauf der Holzfasern, die Verteilung der Axtspuren

sowie die unregelmäßige Stärke der Planken (Abb. 10). Wie zu erwarten, wurde der Kern des Stammes nicht genutzt, da dieser zu Rissen beim Trocknen der Hölzer führen kann (BRIX 1929, 47).

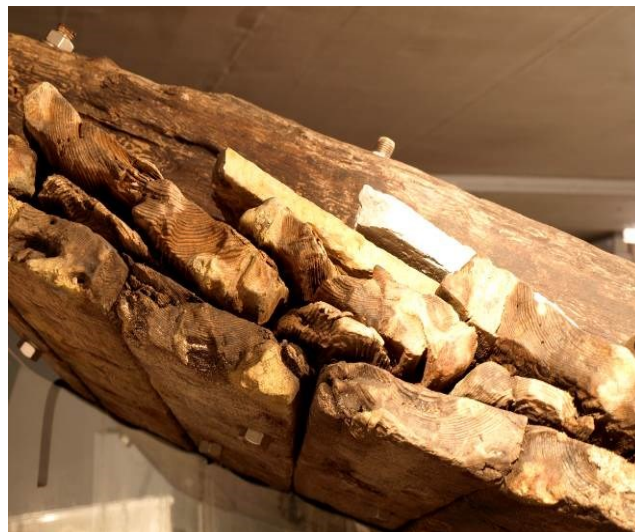
Abbildung 11: *Hiddensee 12*. An den erodierten Plankenenden des Wracks sind die Verläufe der Jahrringe deutlich zu erkennen.

Im Querschnitt verlaufen die Jahrringe bogenförmig von einer Schmalseite zur anderen (Abb. 11). Die Planken sind zwischen 0,24 und 0,36 m breit. Ihre durchschnittliche Breite liegt bei 0,28 m. Die 11 vollständig erhaltenen Planken sind zwischen 3,30 m und 8,03 m lang. Die durchschnittliche Länge liegt bei 5,755 m. Ihre Stärke beträgt durchschnittlich 0,064 m mit Werten, die zwischen 0,05 und 0,075 m schwanken. Die sich gegenseitig überlappenden Planken wurden mit der

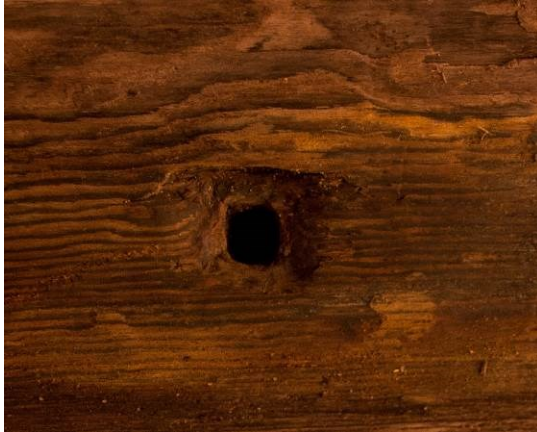
Abbildung 12: *Hiddensee 12*. Rechteckiger Abdruck eines Eisennagelkopfes an der Außenseite einer Planke.

linken, zur Außenseite des Baumes weisenden Seite nach außen verbaut. Die sich überlappenden Plankengänge des Rumpfes wurden mit im Querschnitt rechteckigen Eisennägeln von etwa 0,01 m Kantenlänge untereinander verbunden. Diese wurden von außen nach innen durch die Planken geschlagen und auf der Innenseite mit umgebogener Spitze in Richtung Kiel wieder in das Holz geschlagen (Abb. 13). Die nur noch als Abdrücke und Löcher in den Planken zu beobachtenden Nägel besaßen einen kleinen rechteckigen Kopf mit

Kantenlängen von etwa 0,015 bis 0,02 m (Abb. 12). Der Abstand zwischen den Nägeln beträgt in der Regel zwischen 0,15 und 0,18 m. Dieser kann in einigen Fällen bis zu 0,2 m und in anderen nur 0,1 m betragen. Bei Abständen von weniger als 0,1 m handelt es sich vermutlich um nachgesetzte Nägel. Zwar kann man davon ausgehen, dass für die Nägel wie üblich Löcher

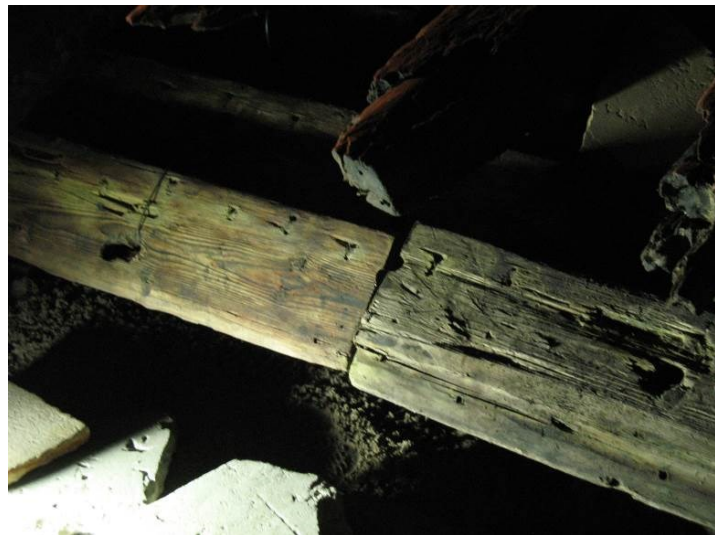
Abbildung 13: *Hiddensee 12*. Charakteristische doppelte Eisennagellöcher mit dem dazwischenliegenden Abdruck des Nagelschaftes auf den Innenseiten der Planken.

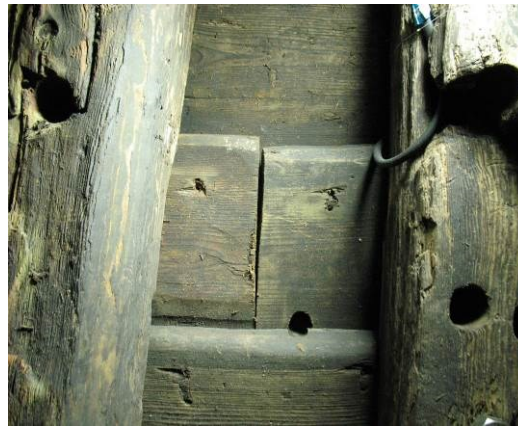
Abbildung 16: *Hiddensee 12.* Auf Stoß
 gesetzte Planken innerhalb der
 Plankengänge. Hier ohne das
 ursprünglich über der Verbindung
 befestigte Laschblatt.

Innerhalb der einzelnen Plankengänge liegen die Plankenenden ohne Laschen als stumpfe Plankenstöße aneinander. Sofern ein Spant im Bereich der Plankenverbindung lag, wurden die Plankenenden mit Eisennägeln an diesem befestigt. Lag der Plankenstoß zwischen zwei Spanten, wurde die Verbindung mit einem Laschblatt von innen überdeckt und mit mehreren kleinen Nägeln von innen über den Plankenstößen befestigt nachdem man teergetränktes Rinderhaarfilz dazwischen gelegt hatte (Abb. 14, 15, 16). Die dokumentierten Laschblätter sind etwa 0,3 m lang, 0,2 m breit und haben mit etwa 0,02 m im Verhältnis zu den Planken nur etwa ein Drittel ihrer Stärke relativ. Die Außenkanten der Laschblätter wurden mit Fasen versehen. Ungleiche Plankenstärken im Bereich der Verbindung wurden durch anpassen des jeweiligen Laschblattes mit dem Beil ausgeglichen (FÖRSTER 2009, 145), so dass diese auf der Innenseite zum Teil eine Stufe aufweisen. Die Funktion der Laschblätter scheint primär in der Sicherung des Dichtungsmaterials an den Plankenstößen bestanden zu haben. Sie stellen keine soliden Plankenverbindungen dar.

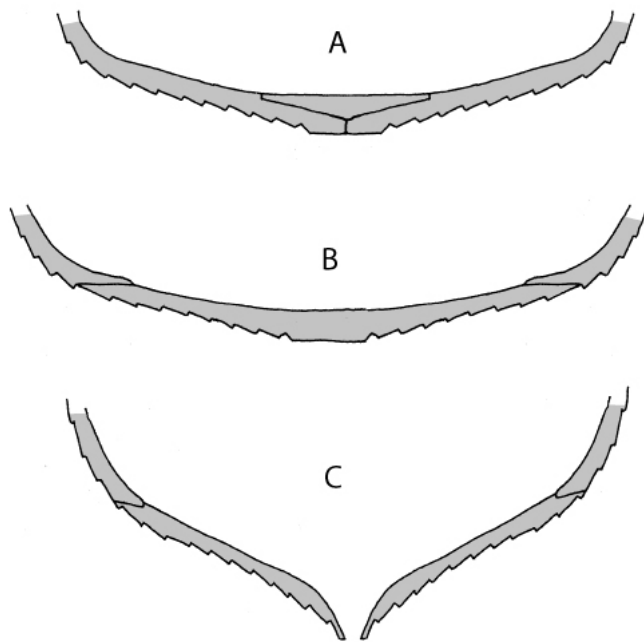
Abbildung 19: *Hiddensee 12*. Schematische Darstellung der unterschiedlichen Spantkonstruktionsweisen des Schiffes.

Aus den erhaltenen Spantfragmenten lassen sich drei unterschiedliche Arten der Spantkonstruktion ermitteln. Die Rekonstruktion der Spantkonstruktion muss dabei in Teilen hypothetisch bleiben, da kein Spant vollständig erhalten ist. Die Rekonstruktionen sind aber nach Abwägung der potentiellen Möglichkeiten in Bezug auf die beste zu erreichende Stabilität der Konstruktion als sehr wahrscheinliche Lösungen anzunehmen (Abb. 19).

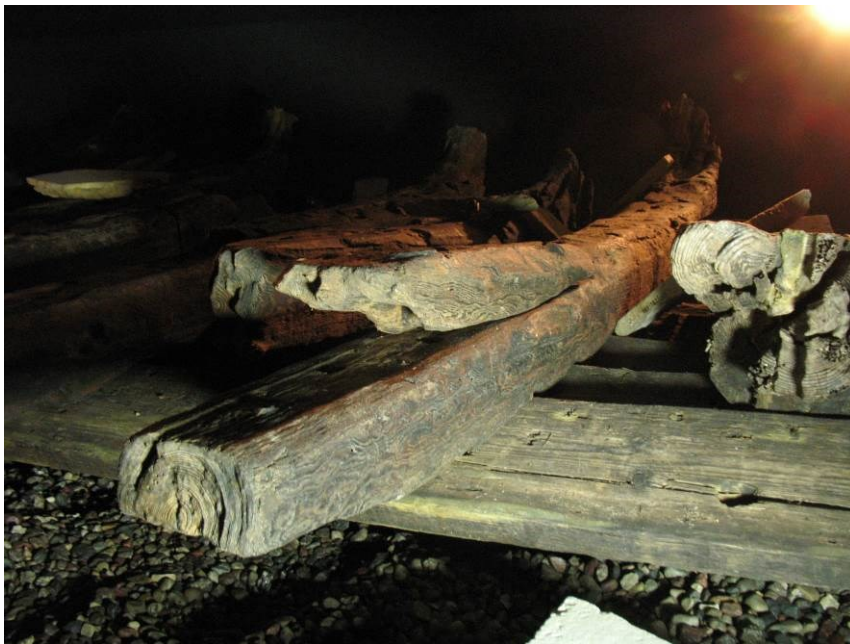
Abbildung 20: *Hiddensee 12*. Halbspant mit dem Überrest einer Kalve.

Die zweite Konstruktionsweise bestand offenbar aus zwei Halbspanten, von denen allerdings nur jene auf der Backbordseite erhalten sind. Sie waren über dem Kiel aneinander gelegt und reichten zumeist mit einer natürlich gewachsenen

Krümmung bis in die Kimm hinein. Zum Kiel hin wurden an ihrer Oberseite etwa 0,04 bis 0,05 m tiefe Absätze abgearbeitet. In diese wurden ankerstockförmige Kalven/Stopstücke von 1,2 bis 2,2 m Länge eingepasst, um die Halbspanten miteinander zu verbinden. Fragmente von Kalven sind an den Spanten 13 und 15 erhalten und lassen ihre ursprüngliche Ankerstockform nahe liegen (Abb. 20). Diese Art der Konstruktion kann an den Spanten 7, 9, 11, 13, 15, 17 und 19 beobachtet werden. Im Falle des erhaltenen Halbspants der Position 21 wurde kein Absatz für eine Kalve herausgearbeitet.

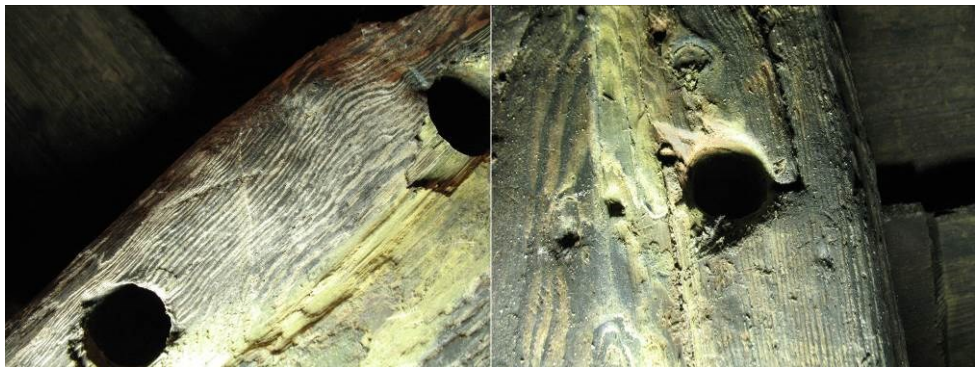
Abbildung 22: *Hiddensee 12*. Die unterschiedlichen Markierungen auf den Oberseiten der Spanten. Überreste einer Kreuzmarkierung (links). Überreste einer dreieckigen Kerbe zur Vorbereitung eines Holznagelloches.

Alle Spantteile wurden mit Holznägeln von etwa 0,03 m Durchmesser in der geklinkerten Rumpfschale befestigt. An den Oberseiten der Spanten lassen sich trotz der relativ starken Erosion zum Teil noch Spuren von Markierungen feststellen (Abb. 22). Dabei handelt es sich zum einen um dreieckige, mit dem Beil geschlagene Kerben, die eine Kantenlänge von etwa 0,05 bis 0,06 m haben. Sie dienten der Führung der Bohrungen für die Holznagellöcher mit einem Löffelbohrer, der ohne diese Kerben unkontrolliert in das Holz schneiden würde¹⁷. Ebenso wurden Spuren von Kreuzmarkierungen erkannt, die in die Oberseiten der Spanthölzer geritzt oder geschlagen wurden und Positionen markieren, an denen Plankenenden an den Spant genagelt wurden. Alle Bohrlöcher für die Befestigung der Spanten an der Klinkerbepunktung liegen unmittelbar über der Überlappung der Plankengänge. Dabei handelt es sich scheinbar um eine Entwicklung, bei der die Holznagelverbindungen zwischen Planken und Spanten im nordeuropäischen Klinkerschiffbau von in der Neuzeit von der Plankenmitte immer näher zu den Plankenrändern wandern¹⁸. So auch bei *Hiddensee 12*, wo die Holznagelverbindung direkt oberhalb der Landung liegt. Im Falle des Maasilinn Schiffsfundes aus Estland von etwa 1550 wurden die Holznägel sogar durch beide Planken in die Landung der Plankengänge gesetzt (Mäss 1994, 192). Bei *Hiddensee 12* wurden die Spanthölzer mit je einem Holznagel pro Plankengang befestigt. An zwei Stellen wurde beobachtet, dass aufgrund einer Plankenverbindung unter einem Spant eine Holznagelverbindung vermieden wurde. Die aus Nadelholz hergestellten Holznägel wurden nach ihrem Einschlagen auf der Außenseite mit Deuteln gespreizt, indem man sie mittig in das Ende trieb. Die hölzernen Deuteln

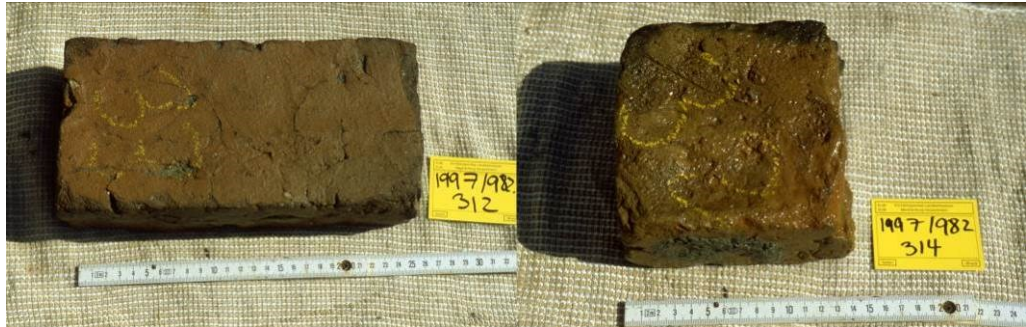
Abbildung 36: *Hiddensee 12*. Beispiele von Backsteinen vom Fundplatz. Ein ganzer Stein (links) und ein halber Stein (rechts).

Der bautypologischen Untersuchung zufolge zeigen alle bis auf einen Ziegel dieselben Merkmale und können lediglich anhand ihrer Brandfarbe in zwei Gruppen unterschieden werden. Dies lässt es als wahrscheinlich annehmen, dass die Steine in zwei unterschiedlichen Bränden aber auf demselben Ziegelhof hergestellt wurden. Die durchschnittlichen Abmessungen der Steine betragen 7,13 cm in der Höhe, 13,38 cm in der Breite und 26,93 cm in der Länge. Sie liegen damit signifikant unter den Maßen der üblichen Klosterformate im Untersuchungsbereich Mecklenburg-Vorpommerns. Somit handelt es sich bei ihnen nicht um Steine des Mittelalters. Vor allem die glatten Oberflächen der Steine lassen zumindest für Mecklenburg-Vorpommern eine Datierung frühestens in die Zeit um 1500 zu. Wahrscheinlicher scheint jedoch eine Datierung ab dem 16. Jahrhundert. Keiner der Steine zeigt Anzeichen einer Feuereinwirkung nach dem Brand im Ziegelofen. Ferner wurden keine Schwärzungen oder Versinterungen festgestellt. Letzteres würde der Annahme Försters entsprechen, dass das eigentliche Feuer in einem Metallgefäß entzündet wurde (FÖRSTER 2009, 138). Die Ziegel dienten demnach vor allem als Brandschutz. Ferner wurde beobachtet, dass eine Anzahl von Steinen vermutlich für eine bestimmte Konstruktionsweise auf

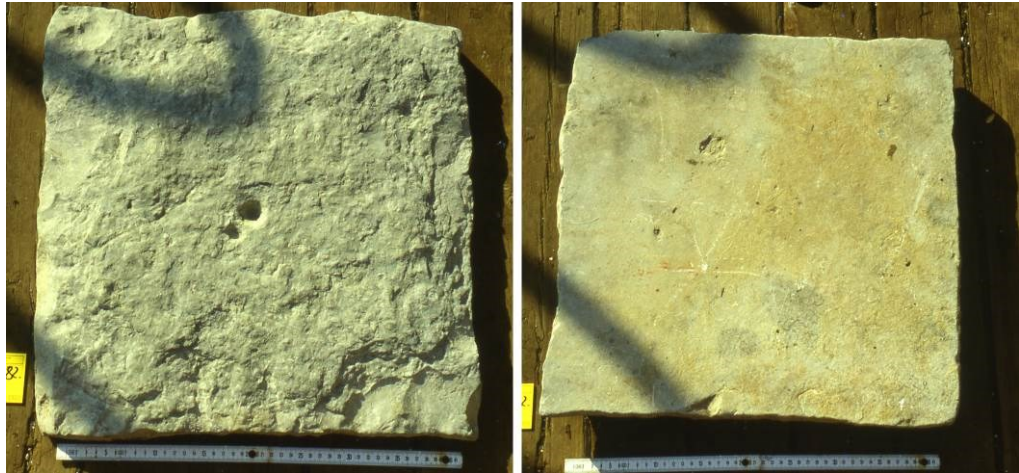
Abbildung 39: *Hiddensee 12*. Beispiel des einfachen Formates der Kalksteinfliesen. Die grob zurechtgeschlagene Unterseite links und die geschliffene Oberseite rechts.

Bei der Revision des Materials wurden zwei unterschiedliche Formate ermittelt, an denen nur zwei unterschiedliche Kantenmaße gemessen wurden⁴¹. Bei den Formaten handelt es sich zum einen um quadratische Fliesen mit kurzen Abmessungen (Abb. 39) und um rechteckige Fliesen, deren Breite dem Kantenmaß der quadratischen Fliesen entspricht und deren Länge von diesem Maß das 1½ fache beträgt (Abb. 40). Zur Ermittlung der vorhandenen Abmessungen wurden alle vollständigen Kantenlängen vermessen. An insgesamt 69 vollständigen oder fragmentierten Platten war es möglich, 111 vollständige Kanten zu messen, von denen 92 Maße zwischen 41,5 und 48 cm und 19 Maße zwischen 64 und 71,5 cm schwanken. Das kurze Maß liegt durchschnittlich bei 45,13 cm und das lange Maß bei durchschnittlich 67,2 cm.

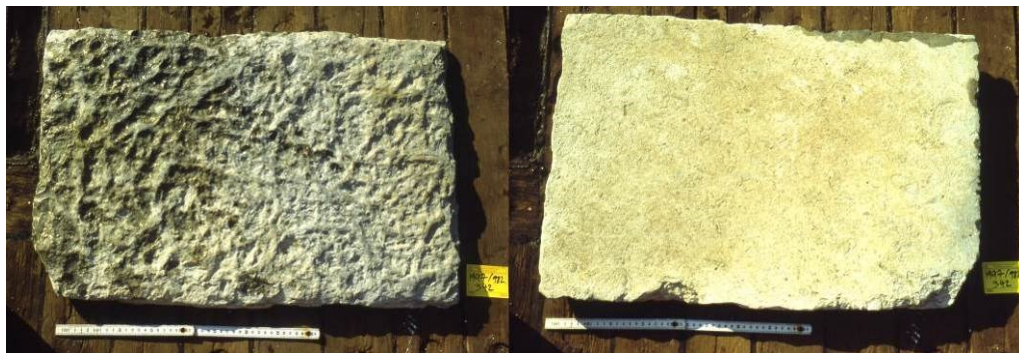
Abbildung 40: *Hiddensee 12*. Beispiel des 1,5 fachen Formates der Kalksteinfliesen. Die grob zurechtgeschlagene Unterseite links und die geschliffene Oberseite rechts.

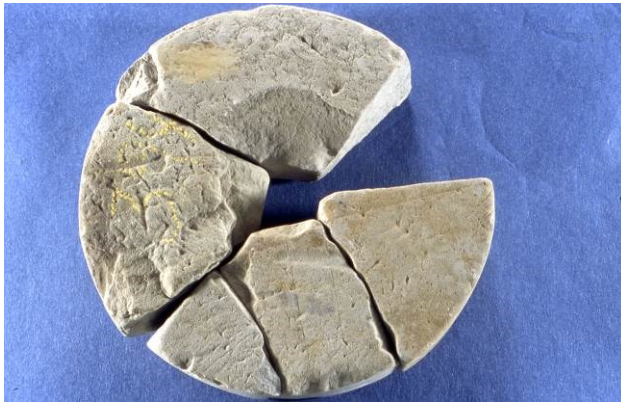
Abbildung 41: Hiddensee 12. Die Fragmente von zwei Drehschleifsteinen aus Sandstein. Es wird deutlich, dass die oberen zwei Fragmente nicht mit den unteren drei Fragmenten zusammenpassen.

Unmittelbar südlich des Wracks wurden im Abstand von acht Metern die Fragmente zweier unvollständiger Drehschleifsteine aus Sandstein geborgen. Eine genaue zeitliche Einordnung dieser Funde ist nicht möglich. Sie bilden jeweils etwa die Hälfte eines Schleifsteines, können aber

aufgrund ihrer unterschiedlichen Dimensionen nicht demselben Stein zugeordnet werden⁴³ (Abb.41). Für beide Steine liegt eine Positionsangabe vor.

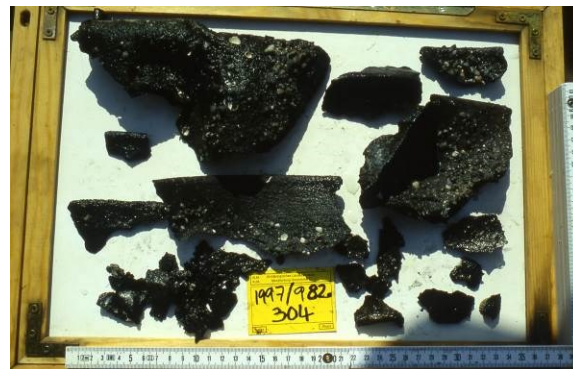
Abbildung 42: Hiddensee 12. Fragmente eines Kupferkessels (ALM 1997/982/304).

Bei einem vermutlich aus Kupfer gefertigten Gefäß (ALM 1997/982/304) aus dem Bereich der Backsteinkonzentration handelt es sich um die stark fragmentierten Überreste eines Kessels mit annähernd senkrechter Wandung und Randwulst. Das Gefäß scheint in einem Stück

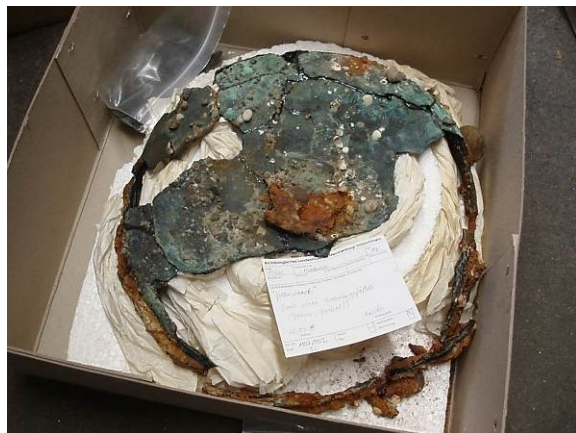
Abbildung 43. *Hiddensee 12*. Vermutlicher Deckel (ALM 1997/982/092).

Ein weiterer Fund aus dem Bereich der Backsteinkonzentration ist eine Art kupferner Deckel (ALM 1997/982/092) mit etwa 30 cm Durchmesser und einer ca. 5 cm hohen Wandung mit Randwulst (Abb. 43). Auch dieser ist sehr schlecht erhalten. An der Außenseite befindet sich mittig ein Eisenkonglomerat, bei dem es sich um die Überreste eines eisernen Ringes handeln kann, der das Objekt als Deckel kennzeichnen würde. Förster vermutet mit Bezug auf die an beiden Objekten haftenden Holzkohlereste, dass sie im Zusammenhang mit Feuer zum Kochen an Bord stehen. Damit kann auch der schlechte Erhaltungszustand beider Objekte erklärt werden (FÖRSTER 2009a, 137 f.).

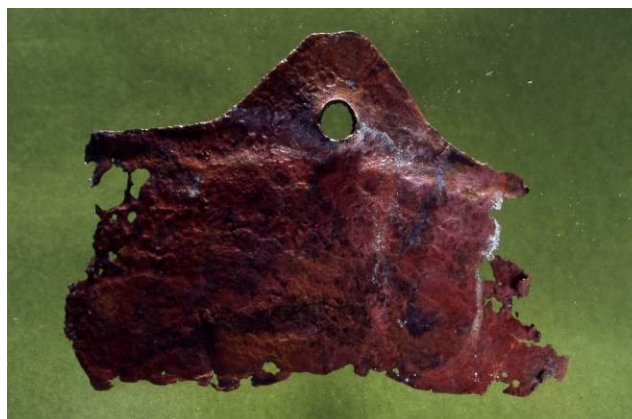
Abbildung 44: Hiddensee 12. Kupferwandung mit Dreiecksohr (ALM 1997/982/051).

Ein weiteres Kupferfragment (ALM 1997/982/051) stammt vermutlich von einem Kessel und wurde etwa 27 m nordöstlich vom Wrack geborgen (Abb. 45). Es handelt sich um ein Stück leicht gewölbter Wandung mit einem sogenannten Dreiecksohr, dass von innen nach

außen mit einem Dorn durchlocht wurde. Funde dieser Art lassen sich zeitlich nur schwer einordnen. Viele Funde von Kesseln mit Dreiecksohren sind Einzelfunde. Im Allgemeinen wird von einer mittelalterlichen bis frühneuzeitlichen Zeitstellung ausgegangen (RECH 2004, 197).

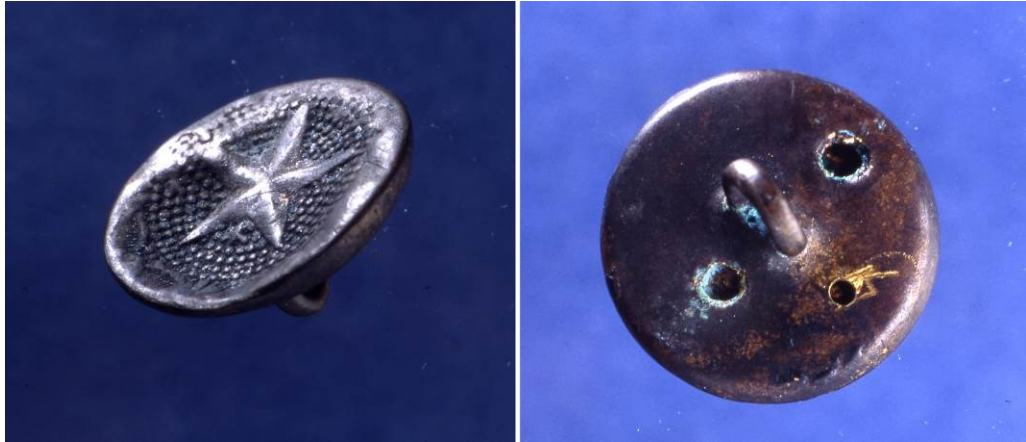
Abbildung 46: *Hiddensee 12*. Knopf aus Bronze (ALM 1997/982/369).

(Abb. 46), aber modernen Ursprungs sein kann. Auch ein Bronzedeckel oder Fuß eines neuzeitlichen Kerzenständers (ALM 1997/982/412) gehört zu dieser Gruppe (Abb. 47). Für die letztgenannten zwei Funde ist keine Position angegeben.

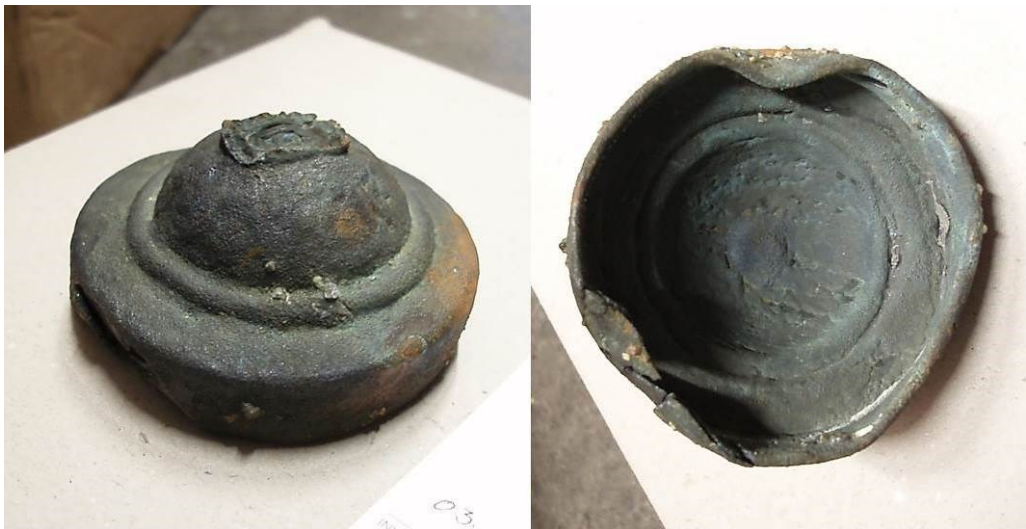
Abbildung 47: *Hiddensee 12*. Deckel oder Fuß eines Kerzenständers aus Bronze (ALM 1997/982/412).

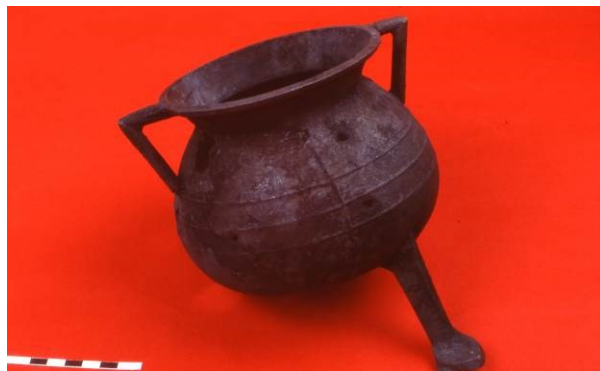
Abbildung 49: Hiddensee 12. Bronzegrapen aus dem südlichen Umfeld des Wracks.

Bereits bei der Prospektion 1996 wurde ein fast vollständiger Bronzegrapen südlich vom Wrack geborgen (FÖRSTER 1997, 10). Ihm fehlt eines der

drei Beine und ist hier durch Risse und Löcher beschädigt (Abb. 49). Er zeichnet sich durch die als stilisierte Tierfüße gestalteten Beine aus, die ein relativ seltenes Merkmal darstellen und ist typologisch in die Zeit des späten 13. bis frühen 14. Jahrhunderts einzuordnen.

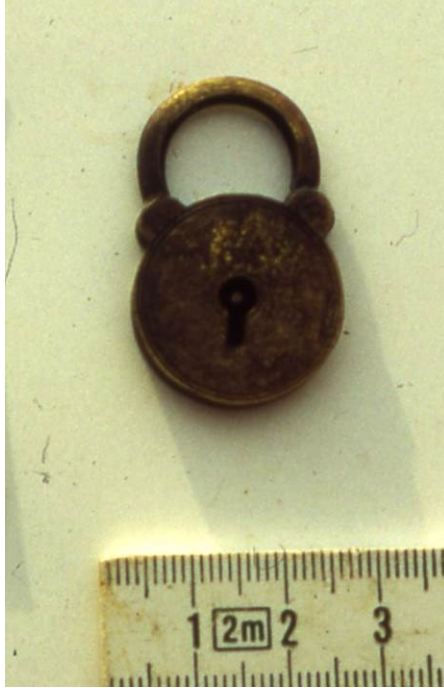
**Abbildung 50: *Hiddensee 12*.
Vorhängeschloss (ALM
1997/982/430).**

Ein vermutlich aus Messing hergestelltes kleines Vorhängeschloss (ALM 1997/982/430) kann räumlich nicht zugeordnet werden (Abb. 50). Es ist rund und hat einen Durchmesser von etwa 2,5 cm mit einem ebenfalls runden Bügel. Der Fund ist neuzeitlich, kann aber nicht genauer eingeordnet werden.

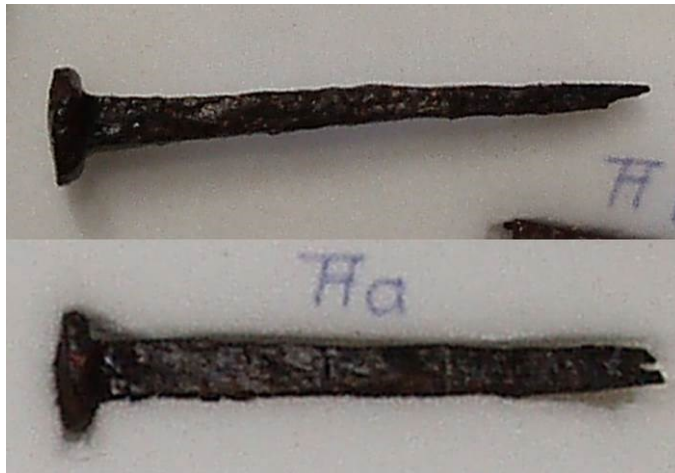
Abbildung 52: Hiddensee 12. Eisennagel ALM 1997/982/414A.

Bei der Grabung 1997 wurden über 70 Konglomerate aus Eisenoxid, Sand und Steinen geborgen. Ein Teil von ihnen wurde später unter Laborbedingungen untersucht. Eiserne Artefakte wurden im gegebenen Fall durch

unbearbeitetes Konglomerat (ALM 1997/982/348) zeigt im Bruch die Hohlform eines vergangenen Eisennagels. Von 10 der 17 Konglomerate, die Nägel enthielten, sind die Positionen bekannt. Die Nägel haben einen rechteckigen Querschnitt mit einer Kantenlänge von 0,7 bis 1,2 cm. Dabei ist der Querschnitt nicht immer quadratisch, sondern kann auch lang rechteckig sein wie ALM 1997/982/415B mit einer Kantenlänge von 0,8 x 1,2 cm. Dieses Nagelfragment hat einen Kopf von unregelmäßiger Form mit einem Durchmesser von 1,8 cm. Der Nagel ALM 1997/982/414A läuft zur Spitze hin meißelförmig zusammen. Es handelt sich demnach um einen im Schiffbau üblichen Spieker mit einer geraden Schneide anstelle einer Spitze (Abb. 52). Nicht alle der erhaltenen Nägel sind Spieker. Bei ALM 1997/982/415D handelt es sich um einen Nagel mit gleichmäßigem Schaftquerschnitt von 0,7 x 0,6 cm, einfacher Spitze und einer Gesamtlänge von 16,5 cm. Der Kopf des Nagels ist rechteckig und sitzt nicht mittig über dem Schaft. Er hat eine Kantenlänge von 1,6 x 0,7 cm (Abb. 53).

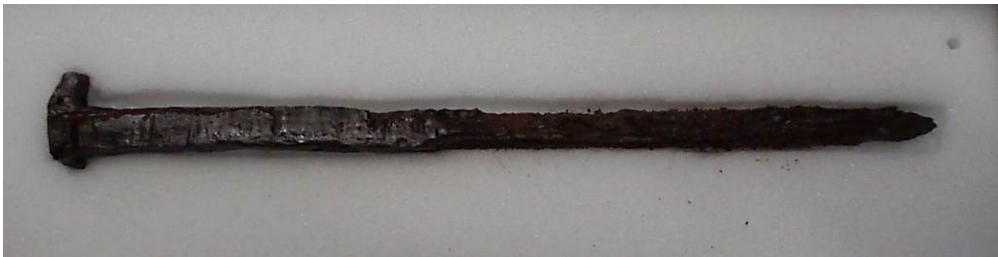
Abbildung 53: *Hiddensee 12*. Eisennagel ALM 1997/982/415D.

Bei ALM 1997/982/427A ist die Spitze nicht mehr erhalten, doch verjüngt sich der Nagel bei einer Gesamtlänge 17,8 cm nur gering zur Spitze hin. Der Querschnitt hat unter dem Kopf eine Kantenlänge von 1 cm auf 0,9 cm. Der Kopf des Nagels hat eine unregelmäßig rechteckige Form mit einer Kantenlänge von 2,1 cm. Bei dem Fund ALM 1997/982/425 handelt es sich um einen Spieker von etwa 15 cm Länge und einem quadratischen Querschnitt von 1 cm unterhalb des Kopfes, der sich zur Spitze hin verjüngt. Der Schaft ist verbogen und kennzeichnet den Spieker somit deutlich als gebraucht. Sein unregelmäßiger Kopf hat einen Durchmesser von 2 cm. Weitere Nagelfragmente spiegeln ähnliche Maße der

Schäfte und Köpfe wieder. Das Material lässt zwei unterschiedliche Formen von Nägeln am Fundplatz vermuten. Zum einen sind dies Spieker mit rechteckigem, sich verjüngendem Schaft und meißelförmiger Spitze und zum anderen einfache Nägel mit gleichförmigem rechteckigem Schaft, die vermutlich eine einfache Spitze besaßen. Die Kantenlänge der Querschnitte direkt unter dem Nagelkopf kann mit etwa 1 cm angegeben werden. Die Nagelköpfe haben oft eine eher unregelmäßige Form, die rechteckig anmutet. Diese Unregelmäßigkeit in der Formgebung ist vermutlich das Resultat des Zersetzungsprozesses im Seewasser. Die rechteckigen Köpfe der Eisennägel hätten dem vorhandenen Material zufolge eine Kantenlänge von etwa 1,5 bis 2 cm gehabt. Dies ist mit den Spuren an den Schiffshölzern vereinbar. Diese Eisennägel können zeitlich nicht genauer bestimmt werden. Die rechteckige Form des Nagelkopfes ist jedoch aus dem mittelalterlichen Schiffbaukontext bisher nicht bekannt. Hier waren scheinbar runde Nagelköpfe üblich. Dies lässt auf einen Unterschied im Produktionsprozess schließen.

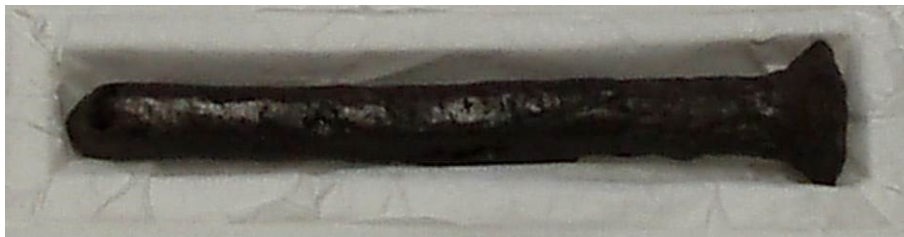
Abbildung 54: *Hiddensee 12*. Eisenbolzen mit Senkkopf (ALM 1997/982/340).

Bei dem stangenförmigen Fund ALM 1997/982/300 kann es sich um einen Bolzen gehandelt haben. Er ist 15,5 cm lang, und hat einen Durchmesser von 1,1 cm. Seine Fundposition konnte nicht ermittelt werden. Ein weiterer Bolzen ist an einem Ende mit einem Senkkopf versehen, das andere Ende ist gebrochen (ALM 1997/982/340) (Abb. 54). Eine Position wurde nicht festgehalten. Im selben Konglomerat befand sich auch ein Eisenring, der keiner genauen Funktion zugeordnet werden kann. Bolzen mit Senkkopf sind aus dem mittelalterlichen Kontext bisher nicht bekannt. Es ist jedoch keine genaue zeitliche Einordnung möglich.

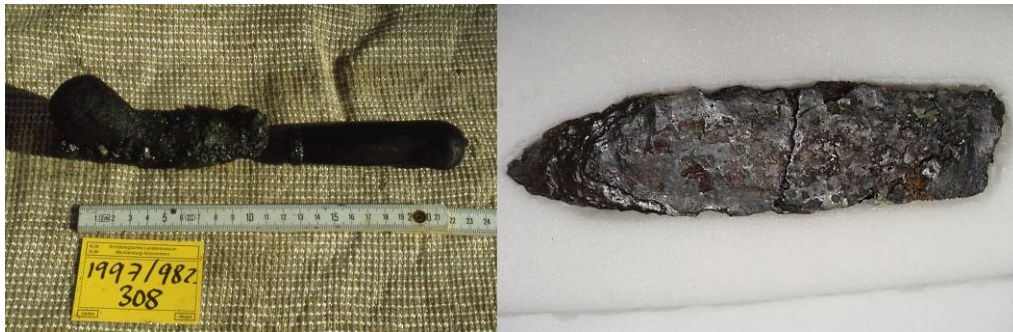
Abbildung 55: Hiddensee 12. Eisenmesser mit Holzgriff (ALM 1997/982/308). Messer in nicht konserviertem Zustand (links). Freipräparierte und konservierte Klinge des Messers (rechts).

Ein Messer mit Holzgriff (ALM 1997/982/308) wurde unmittelbar nördlich der Backsteinkonzentration im Südosten des Fundplatzes ausgegraben (Abb. 55). Die Klinge ist breit und relativ lang. Der hölzerne Griff ist im Querschnitt rund und am unteren Ende verdickt. Die Gestaltung der Klinge entspricht der Form von heute noch gebräuchlichen Matrosenmessern. Wann sich diese Form etabliert hat, kann nicht genau gesagt werden.

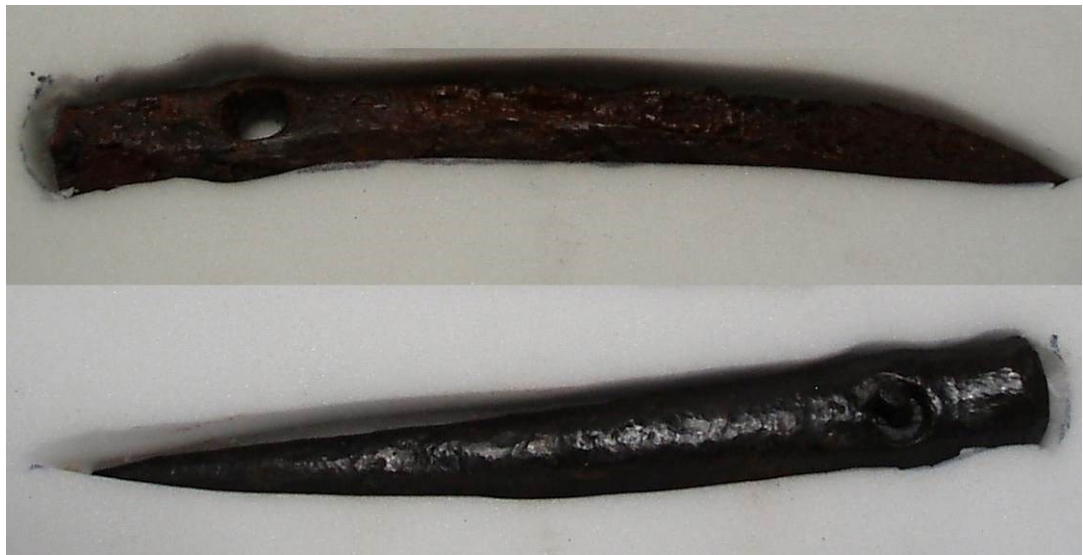
Abbildung 56:*Hiddensee12*. Zwei geschmiedete Marlspieker (ALM 1997/982/297 oben und ALM 1997/982/412 unten).

Aus zwei Konglomeraten konnten schmiedeeiserne Marlspieker (ALM 1997/982/297, ALM 1997/982/412) freipräpariert werden. Die Position der Konglomerate lässt sich nicht mehr genau ermitteln. Der Fund ALM 1997/982/412 ist im Querschnitt rund und läuft zu einem Ende spitz zu. Auf der anderen Seite endet er flach. Etwas unterhalb dieses flachen Endes ist er durchlocht und um das Loch verdickt. Der Fund ALM 1997/982/297 ist in seiner Machart ALM 1997/982/412 sehr ähnlich (Abb. 56). Auch er läuft zu einem Ende spitz zu, während er am anderen Ende flach endet. Wie bei dem zuerst beschriebenen Fund ist auch er kurz hinter dem flachen Ende durchlocht und auch hier ist der Rand um das Loch verdickt. Er unterscheidet sich von dem Fund ALM 1997/982/412 durch

seine leicht gebogene Form und seinen Querschnitt. Dieser ergibt sich aus einer runden Grundform, die auf zwei parallel zueinander liegenden Seiten flachgeschmiedet wurde. Das Loch diente der Befestigung an einer Leine, um das Werkzeug am Körper zu sichern. Das Fragment einer solchen Leine war im Loch des Fundes ALM 1997/982/412 erhalten (GÜTSCHOW 2001, 8). Der verdickte Rand der Löcher beider Funde ist durch das Einschlagen des Loches beim Schmiedeprozess zu erklären. Marlspieker werden auch heute noch benutzt und haben sich in ihrer Grundform kaum verändert. Er ist nicht mit dem ebenfalls auf Schiffen heute noch benutzten Fitt zu verwechseln, der zwar ähnlich aussieht jedoch aus Holz, Geweih oder Knochen hergestellt wird. Von mittelalterlichen Fundplätzen in Mecklenburg-Vorpommern sind mehrere Fitte aus Geweih bekannt. Geweih wurde bis in das frühe 20. Jahrhundert für solche Werkzeuge verwendet. Es kann bisher nicht gesagt werden, ab wann Marlspieker aus Schmiedeeisen in Gebrauch kamen. Die einfache Funktionalität des Werkzeugs lässt auf ein langes unverändertes Bestehen der Form schließen. Eine chronologische Einordnung dieser Funde vom Fundplatz *Hiddensee 12* ist daher nicht möglich, auch wenn solche Schmiedeeisernen Werkzeuge bisher aus einem mittelalterlichen Kontext nicht bekannt sind.

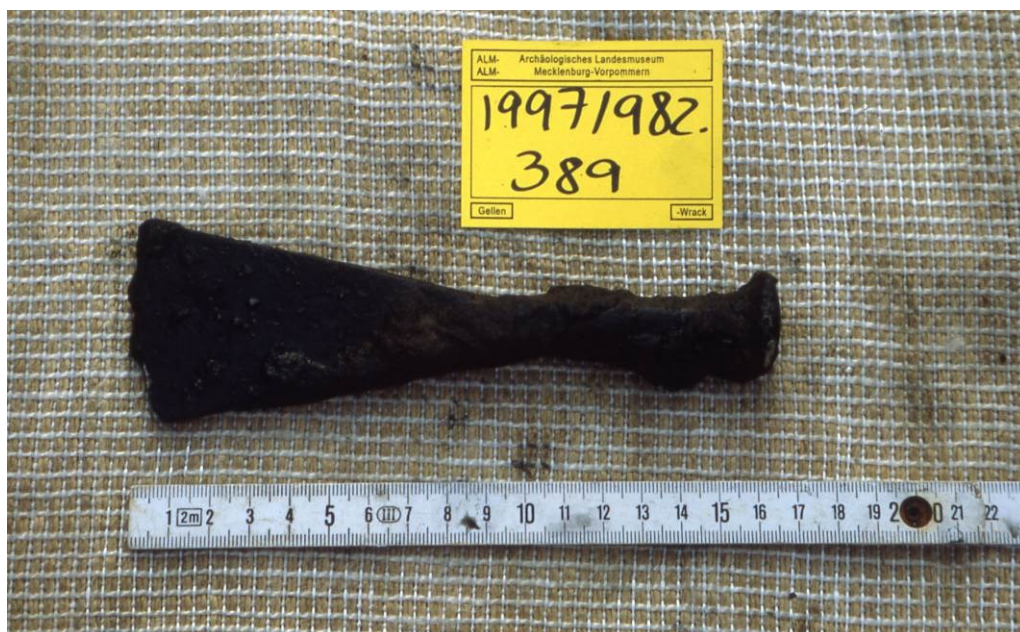
Abbildung 57: *Hiddensee 12*. Kalfateisen (ALM 1997/982/389).

Ein eisernes Kalfateisen (ALM 1997/982/389) kann in der Fundverteilung genau zugeordnet werden (Abb. 57). Es wurde im Westen des Fundplatzes unter dem Wrack ausgegraben. Das etwa 16,5 cm lange Werkzeug hat eine ca. 5 cm breite Klinge, die in einen im Querschnitt runden Schaft übergeht der wiederum in einem ausgeprägten breiteren runden Kopf endet. Kalfateisen sind bereits seit dem 14. Jahrhundert bekannt. Anhand von Funden aus Schiffen in den Niederlanden konnte eine typologische Entwicklung herausgearbeitet werden, die sich mit der Entwicklung des Schiffsbaus in Bezug setzen lässt (HOCKER U. VLIERMAN 1996, 82 ff.). Demnach haben die frühen Kalfateisen relativ schmale Klingen und einen langen, geraden und im Querschnitt rechteckigen Schaft ohne Kopf. Dieser ältere Typ scheint ab der zweiten Hälfte des 16. Jahrhunderts nicht mehr in Gebrauch gewesen zu sein. An seine Stelle tritt ein Kalfateisentyp mit einem kurzen, im Querschnitt runden Schaft, einem ausgeprägten runden, flachen Kopf und breiter, flacher Klinge. Der Grund dieser Modifizierung des Werkzeugs wird in der Etablierung der karweelen Schiffbautechnik gesehen. Die Schiffe, in denen der frühe meißelförmige Typ gefunden wurde, waren Schiffe ähnlich des Typs Bremen

mit einem Boden aus nebeneinander liegenden Plankengängen und Bordwänden aus überlappenden Plankengängen. Die Plankenanten wurden mit einer Fase versehen, um das Einbringen des Kalfats, in diesen Fällen Moos, zu erleichtern. Später waren die Nähte der karweel gebauten Schiffe schmal und die Plankenanten ungefast. Um das Kalfat in die Nähte einzubringen, ohne die Planken dabei zu beschädigen, wurde die Klinge dünner und breiter gemacht (HOCKER U. VLIERMAN 1996, 82). Die Neuerung des runden flachen Kopfes ist eine Erfindung um das Abgleiten des Hammers zu vermeiden, der sonst das Holz entlang der Naht beschädigt hätte (HOCKER UND VLIERMAN 1996, 82 ff.). Um beim Kalfatern das Werk im günstigen Winkel in die Naht zu schlagen, sind einige Kalfateisen der Neuzeit unter anderem auch leicht gebogen (HOCKER U. VLIERMAN 1996, 82). Archäologische Funde des späten 16. und des 19. Jahrhunderts aus den Niederlanden zeigen eine ähnliche Zusammenstellung von kurzen, langen, gebogenen und geraden Kalfateisen (HOCKER U. VLIERMAN 1996, 84). Kalfateisen haben also offenbar in der frühen Neuzeit die Form erhalten, die sie bis heute im traditionellen Schiffbau beibehalten haben. Das Kalfateisen vom Fundplatz *Hiddensee 12* ist somit der Neuzeit zuzuordnen und kann frühestens in das 16.

Jahrhundert datieren.

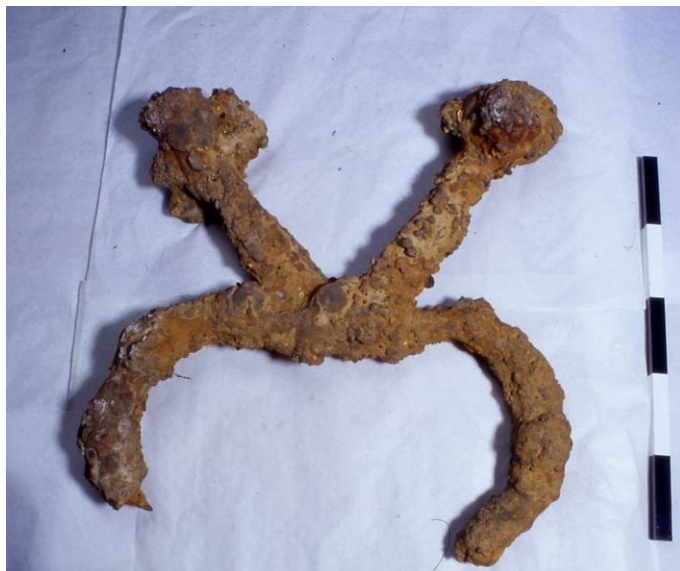
Abbildung 58: *Hiddensee 12*. Eiserne Steinzange.

Eine eiserne Steinschere bzw. Steinzange wurde unmittelbar westlich des Wracks an der Oberfläche des Grundes gefunden (Abb. 58). Der Erstbearbeiter geht davon aus, dass dieses Werkzeug entweder zum Beladen und Entladen des Schiffes

benutzt wurde oder aber ein Zeugnis späterer Bergungsoperationen darstellt (FÖRSTER 1997, 10). Der Fund wurde aufgrund seines Erhaltungszustandes in seinem von Konglomerat ummantelten Zustand belassen und nicht freipräpariert. Aus diesem Grund lässt sich der Fund nicht im Detail beschreiben. Das Gerät besteht dem Anschein nach aus zwei hakenförmigen Eisenhebeln, die mit einer nach oben hin geraden Hälfte und einer unteren halbkreisförmigen Hälfte geschmiedet sind. Beide Hebel überkreuzen sich und sind dem Anschein nach am Übergang vom geraden zum halbkreisförmigen Bereich miteinander verbunden. Der Abschluss auf der geraden Seite scheint an beiden Hebeln breiter ausgeschmiedet zu sein. Der Grund für diese Formgebung kann die Verstärkung von hier vorhandenen Löchern sein, die zur Befestigung von Tauen dienten. Diese Taue ermöglichten es, die Steinschere mit ihrer Steinfracht zu schließen und zu bewegen. Die Länge der Hebel beträgt etwa

75 cm. Da diese Art von Werkzeug über einen langen Zeitraum benutzt wurden, ist eine genaue chronologische Einordnung nicht möglich (FÖRSTER 2009, 134 ff.).

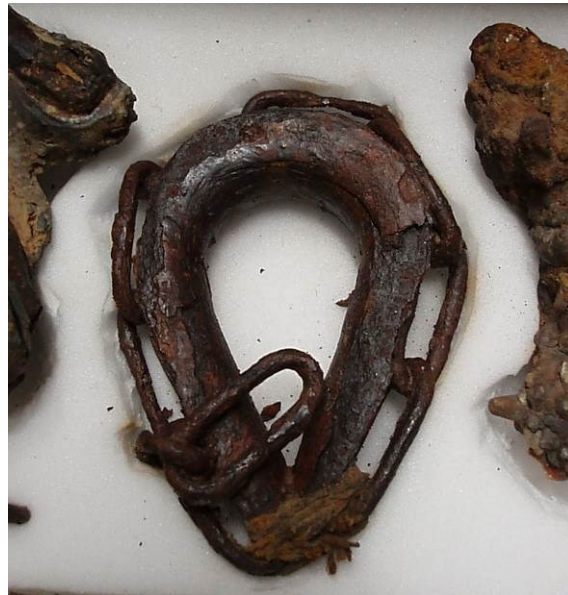
Abbildung 59: Hiddensee 12. Eiserne Kausch mit Kette (ALM 1997/982/415).

Eine besondere Gruppe von Eisenfunden bilden Eisenketten und Fragmente von Eisenketten, die von Restauratoren aus Konglomeraten freipräpariert wurden. Ein Konglomerat enthielt neben Kettenfragmenten eine mit einer Eisenkette umlegte Kausch (ALM 1997/982/415) und einen ebenso mit einer Kette umlegten Holzblock (ALM 1997/982/109) (Abb. 59, 60). Die Kausch ist hufeisenförmig. Beide Enden laufen auf einer Seite spitz zusammen, sind aber nicht miteinander verbunden. Zum besseren Umlegen mit Tauen ist sie im Querschnitt u-förmig. Statt eines Taus wurde jedoch eine eiserne Kette um die Kausch gelegt. Es sind acht Kettenglieder, welche die eiserne Öse umfassen. An der Stelle, an der die beiden Enden der Kausch zusammentreffen, wurden die letzten Kettenglieder mit einer Leine fest zusammengebunden. Zwei Kettenglieder oberhalb dieser Verbindung befindet sich ein runder Eisenring, mit dem ein weiteres Kettenglied an der Kette befestigt ist. Sie sind vermutlich der Überrest einer ursprünglich an dieser Stelle befestigten weiteren Kette. Eiserne Kausche sind in die Neuzeit zu datieren und wurden im mittelalterlichen Kontext bisher noch nicht beobachtet. Das bekannte mittelalterliche Takelwerk verzichtet zumeist auf Eisen und gibt Holz und Tauwerk den Vorzug. Für eine etwas genauere, aber dennoch grobe Zeiteinteilung kann das Ergebnis einer Faseruntersuchung während der Restaurierung dienen. Sie stellten sich als Baumwollfaser heraus (BONK 2001, 12). Die größere Verbreitung von Baumwollprodukten in Europa findet erst mit der Industrialisierung in Großbritannien ab der zweiten Hälfte des 18. Jahrhunderts statt. Zuvor stellte es hier ein seltenes Luxusprodukt dar (REINHARDT 1911, 101). Somit kann die Kettenkonstruktion nur in oder nach der zweiten Hälfte des 18. Jahrhunderts entstanden sein. Die Konstruktion macht einen improvisierten Eindruck. Darauf deuten die Kombination von Kausch mit Kette anstelle eines Seils, sowie die Sicherung der Kette an der Kausch mit einem Bändsel hin. Die asymmetrische Position des angefügten Kettengliedes zeigt an, dass auch an der anderen Seite eine Kette befestigt war, wodurch sich die Funktion der Kausch als ein Verteiler von Zugkraft erschließt.

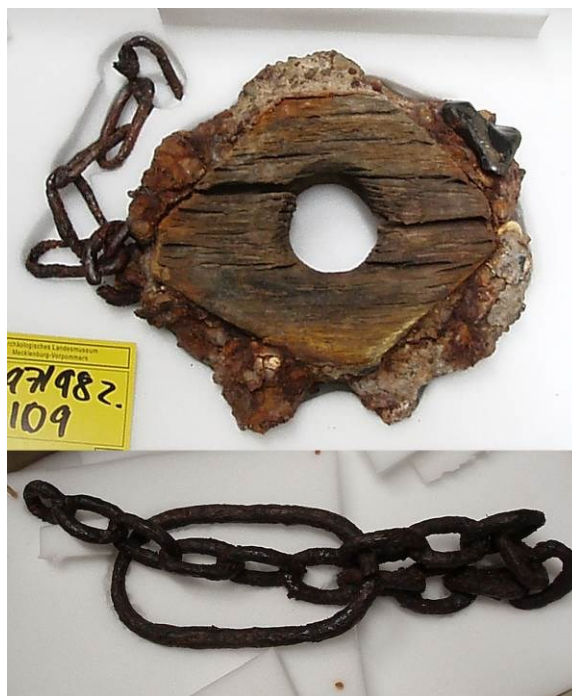
Abbildung 60: Hiddensee 12. Grob gefertigter Block mit Kette (oben) und Kettenfragment (unten) (ALM 1997/982/109).

Die Betrachtung des mit einer Eisenkette umlegten Holzblocks kommt zum gleichen Resultat. Der Block selbst ist grob zurechtgeschnitten. Seine rautenförmige Gestalt ist an den Ecken abgerundet, und in der Mitte hat er ein Loch. Die um ihn gelegte Kette ist an einer Ecke mit einem runden Eisenring zusammengefügt, so dass zwei Kettenenden von dem Block weiterführen. Auch dieser Holzblock hat somit eine Verteilerfunktion gehabt. Die grobe Umsetzung macht auch hier den rohen Charakter der

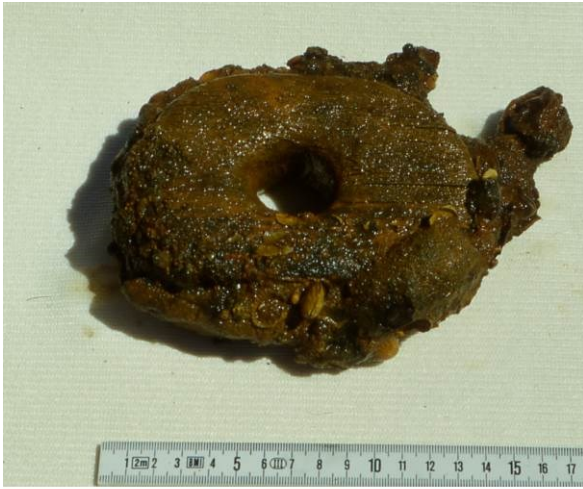
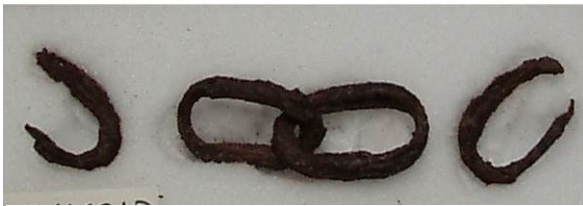
Abbildung 61: *Hiddensee 12*. Hölzerner Block (ALM 1997/982/67) und Kettenfragmente (ALM 1998/982/299).

Konstruktion aus. Neben einigen einzelnen Kettengliedern wurde auch eine zusammenhängende Kette aus dem Konglomerat befreit. Die besteht aus 13 Kettengliedern mit einem kleineren runden Eisenring an einer Seite und einem größeren ovalen Eisenring an der anderen Seite. Es handelt sich bei dem Ensemble aus dem Konglomerat ALM 1997/982/109 mit Sicherheit nicht um Teile einer Schiffstakelage, sondern vielmehr um Teile eines schweren Hebegeschirrs, die sehr wahrscheinlich zusammen gehören. Dabei wurde eine Kette über zwei verstärkte Augen zu einer doppelten Schlaufe zusammengefügt. Die Augen wurden mit einer eisernen Kausch auf der einen Seite und mit einem Holzblock auf der anderen versteift, um Seile hindurchzuführen, mit denen das Geschirr bedient werden konnte. Weitere Kettenteile (ALM 1997/982/299) und ein weiterer Block mit einer Konkretion (ALM 1997/982/67) können von ähnlichen Konstruktionen stammen (Abb. 61). Eine räumliche Zuordnung ist jedoch in allen Fällen nicht möglich.

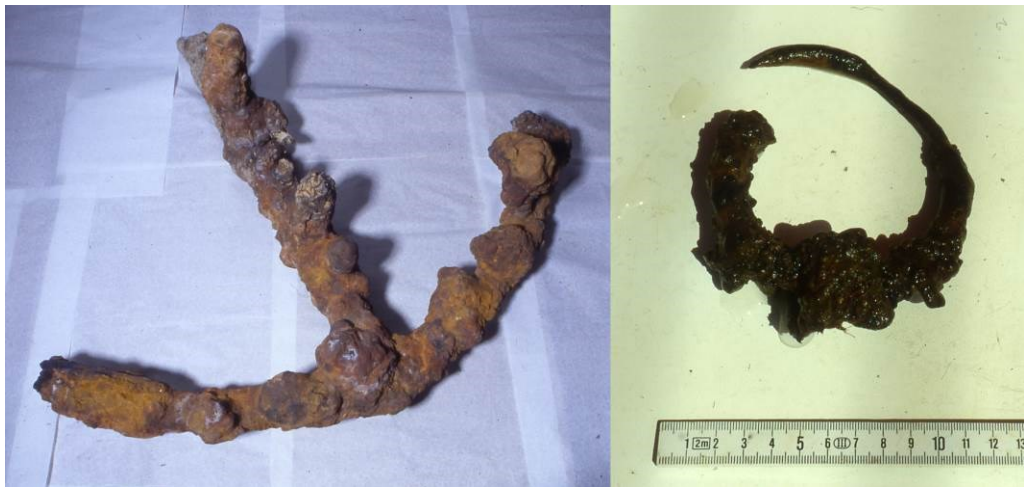
Abbildung 62: *Hiddensee 12*. Anker (links) und gebrochener Eisenring mit Taufragment (rechts) (ALM 1997/982/244).

Aus dem Umfeld des Fundplatzes liegen ferner ein Eisenring mit Taurest (ALM 1997/982/244) und ein von Konglomerat umschlossener Anker vor (Abb. 62). Der Eisenring ist gebrochen. Das an ihm befestigte Tau besteht laut Bericht des bearbeitenden Restaurators aus Manilahanf. Manilahanf kam ursprünglich im Bereich der Philippinen und Molukken vor und wurde ab der ersten Hälfte des 19. Jahrhunderts vor allem in die USA und nach England exportiert. Die schnell trocknenden Taue waren leichter und eigneten sich gut für das laufende Gut. Sie waren aber für das stehende Gut nicht geeignet, da sie nicht gut geteert werden konnten und bei Nässe einlaufen (LABHART-LUTZ 1868, 128; KUSK JENSEN 1998, 5). Bei dem Ring handelt es sich um einen Oberflächenfund ohne genauere Positionsangabe. Der Anker wurde 48 m westlich des Wracks gefunden. Er hat einen gebrochenen Schaft und kann aufgrund seines Erhaltungszustandes nicht genauer zeitlich eingeordnet werden. Im Umfeld wurde ebenfalls ein hölzerner Ankerstock gefunden dessen Fundposition sich jedoch nicht eindeutig bestimmen lässt.
