***Tradition und Wandel
im neuzeitlichen Klinkerschiffbau der Ostsee
am Beispiel der Schiffsfunde
Poel 11 und Hiddensee 12
aus Mecklenburg-Vorpommern***

Dissertation
zur
Erlangung des akademischen Grades
Doctor philosophiae (Dr. phil.)
der Philosophischen Fakultät
der Universität Rostock

Mike Belasus

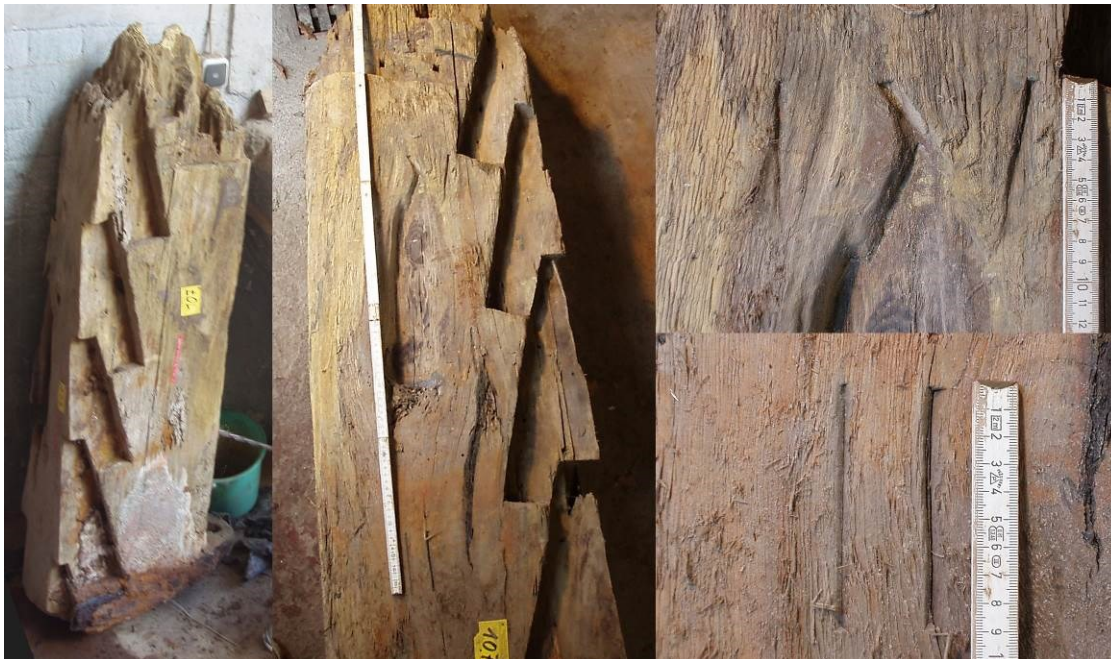
Abbildung 68: Poel 11. Achterstevens mit treppenförmiger Sponung zur Aufnahme der unteren Plankenenden. Das Bauteil zeigt neben deutlichen Wuchsfehlern auch eine Zwei- und eine Vierfuß-Tiefgangsmarkierung.

Das ebenfalls im Umfeld des Wracks gefundene Achterstevenfragment wurde aus Kiefernholz hergestellt (Abb. 68). Es ist 0,3 m stark, 0,45 m breit und bis zu einer Höhe von 1,54 m erhalten. An der Unterseite sind Spuren eines stark erodierten Zapfens vorhanden, über den der Steven mit dem Kiel verbunden war. Eine weitere Befestigung zwischen Kiel und Achtersteven wurde offenbar durch ein Stevenknie hergestellt. Dies zeigen ein horizontal durch das Holz geschlagener Holznagel von 0,035 m Durchmesser und ein etwa 0,4 m darüber blind in das Holz geschlagener Eisenbolzen von 0,025 m Durchmesser an. Der Winkel zwischen Kiel und Steven betrug etwa 100°. An den Seiten des Stevens sind jeweils fünf Absätze für die Enden der Plankengänge erhalten, die stufenartig in das Holz geschnitten wurden. Die Plankenenden waren hier mit je drei Eisennägeln am Steven befestigt. Die Querschnitte der Nägel sind rechteckig und haben Kantenlängen von 0,007 bis 0,01 m. Die oberen vier Plankengänge laufen in einem Winkel von etwa 105° in den Steven. Am unteren Ende liefen die Kielplankengänge hingegen zu beiden Seiten des Schiffes rechtwinklig in die dafür vorgesehenen Absätze ein und stellten durch ihre Überdeckung von Kiel und Steven eine zusätzliche Verbindung der Konstruktion her. Die hinteren Außenkanten des Stevens sind mit breiten Fasen versehen. Im unteren Bereich ist eine eiserne Ruderöse mit etwa 0,02 m starken und 0,06 m breiten Eisenbändern erhalten. Bänder und Öse wurden zum Teil im Holz des Stevens versenkt. Die Eisenbänder verliefen weiter auf der Außenseite des Kielplankenganges und waren in Abständen zwischen 0,07 und 0,14 m mit Eisennägeln am Rumpf befestigt. Die Kantenlängen der rechteckigen Nagelquerschnitte betragen zwischen 0,01 und 0,013 m. Die Ruderöse hat einen

inneren Durchmesser von 0,06 m. In einem Abstand von 1,06 m oberhalb der erhaltenen Ruderöse befindet sich die Vertiefung für eine weitere Ruderöse. An ihr lassen sich die gleichen Dimensionen der vorhandenen Ruderöse abmessen. Von besonderer Bedeutung sind die Tiefenmarken, die auf der Steuerbordseite des Achterstevensfragments erhalten geblieben sind. Dabei handelt es sich um eine römische II und eine darüber befindliche römische IV, die in die Oberfläche geschnitten wurden. Die Lettern sind 0,09 m hoch. Der Abstand zwischen ihren Oberkanten beträgt heute noch 0,586 m⁶⁰. Es handelt sich demnach um die Zwei-Fuß und die Vier-Fuß Tiefenmarke. An dem für den Achterstevens ausgesuchten Kiefernholz fallen mehrere tiefe, verwachsene Löcher auf. Eines befindet sich auf der Innenseite des Stevens direkt hinter einem Absatz für ein Plankenende und ist 0,06 m tief.

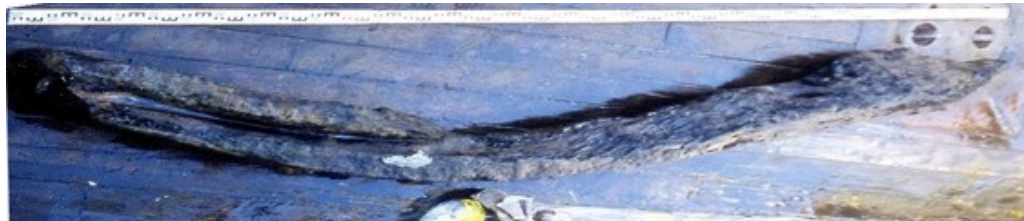
Abbildung 71: *Poel 11*. Entzerrte Fotografie des „Lot“ genannten Übergangsstückes zwischen Kiel und Vordersteven.

Das Bauteil wurde aus Eichenholz hergestellt und bildet einen gleichmäßig gerundeten Übergang des geraden Kiels zum Vordersteven (Abb. 71). Es kann daher mit einem von nordischen Klinkerschiffen der Wikingerzeit bekannten Lot verglichen werden, das zwischen dem Kiel und dem eigentlichen Steven eingebaut wurde (BISCHOFF U. JENSEN 2001, 212). Während das zur Schiffsmittle zeigende Ende

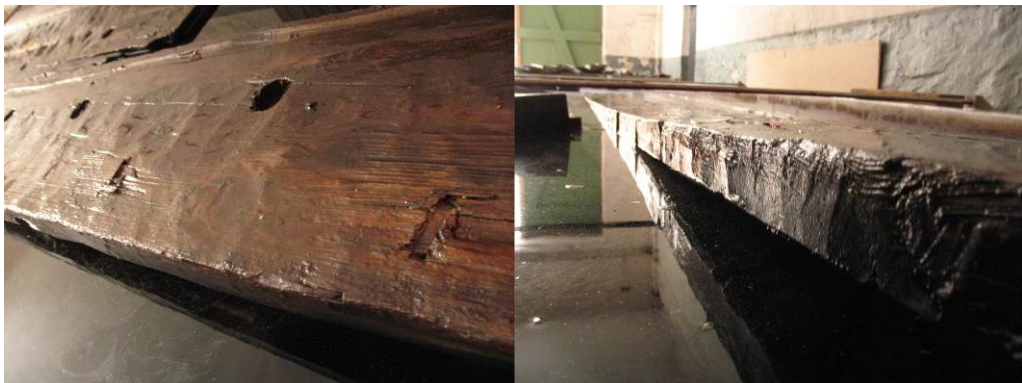
Abbildung 72: Poel 11. Die Planken des Schiffes zeigen deutliche Spuren der Bearbeitung mit der Axt. Die auf der Innenseite doppelt umgeschlagenen Eisennägel haben auch hier ihre charakteristischen Abdrücke hinterlassen. Wie bei *Hiddensee 12* liegen auch hier die Holznagelverbindungen zu den Spanten unmittelbar über den Landungen.

Die Planken des Rumpfes wurden aus Kiefernholz gefertigt und sind zwischen 0,06 und 0,08 m stark⁶¹. Sie wurden augenscheinlich tangential aus Stämmen gespalten und mit Äxten zurecht gearbeitet (Abb. 72). Letzteres wird durch die immer noch gut erkennbaren Werkzeugspuren deutlich. Die

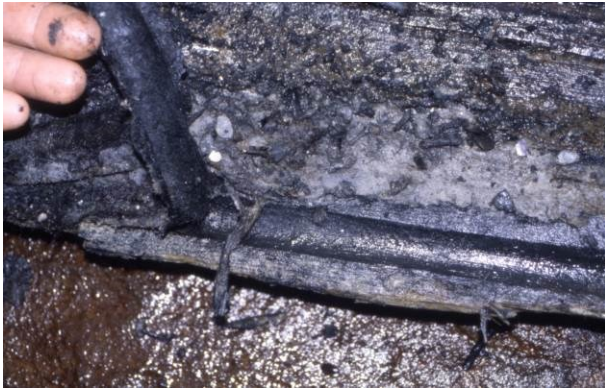
Abbildung 73: Poel 11. Rillen zur Aufnahme des Kalfatmaterials entlang der unteren inneren Ränder der Planken.

Plankenverteilung auf beiden Seiten des Rumpfes ist weitgehend symmetrisch angeordnet. Am unteren Rand der Plankeninnenseiten wurde mit einem Zugeisen eine im Querschnitt halbrunde etwa 0,02 m breite und 0,005 m tiefe Rille zur Aufnahme des Kalfatmaterials in die Oberflächen geschnitten (Abb. 73). Die sich überlappenden Plankengänge wurden untereinander mit Eisennägeln verbunden. Diese schlug man in einem Abstand von 0,15 bis 0,25 m von außen nach innen durch die sich überlappenden Planken. Auf der Innenseite wurden sie zum unteren Rand der Planken hin umgeschlagen und mit der ebenfalls umgebogenen Spitze wieder in das Holz getrieben. Die Eisennägel hatten einen rechteckigen Schaftquerschnitt mit Kantenlängen zwischen 0,007 und 0,01 m. In einigen Bereichen wurden rechteckige Abdrücke der Nagelköpfe mit Kantenlängen von etwa 0,02 m dokumentiert. Innerhalb der Plankengänge stoßen die Plankenenden stumpf aneinander. Hier wurde jeweils in den oberen Ecken der Planken ein Nagel von innen nach außen durch die Planken geschlagen. Es ist davon auszugehen, dass es sich hierbei um die Spuren einer temporären Verbindung der auf Stoß aneinander liegenden Plankenenden während des Ausrichtens der Planken beim Aufbau der Rumpfschale handelt (Abb. 74). Bei der Kalfaterung, die vor dem Zusammensetzen zwischen die Planken gelegt wurde, handelte es sich

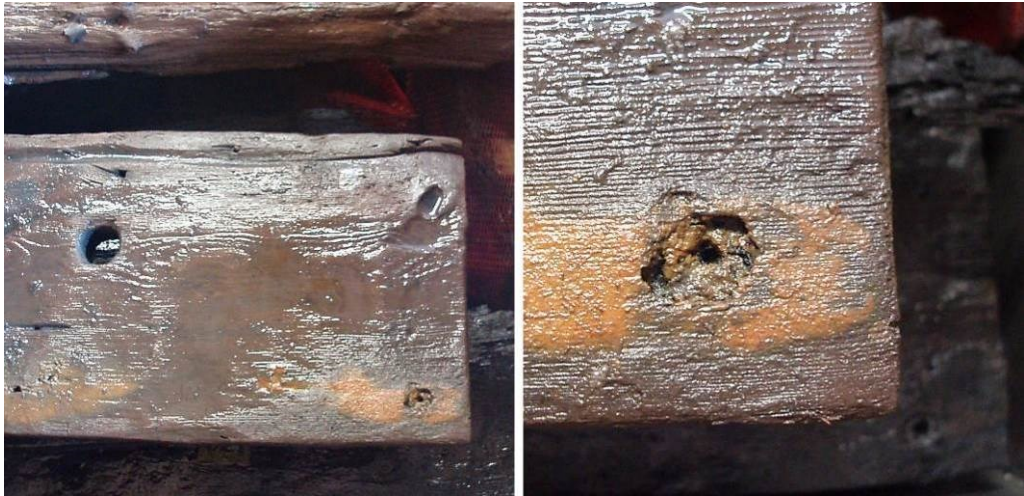
Abbildung 74: Poel 11. Abdruck eines Eisennagelkopfes in der oberen inneren Ecke einer Planke, direkt neben dem Plankenstoß. In diesem Bereich stehen die Eisennägel vermutlich in Verbindung mit einer temporären Verbindung während des Baus.

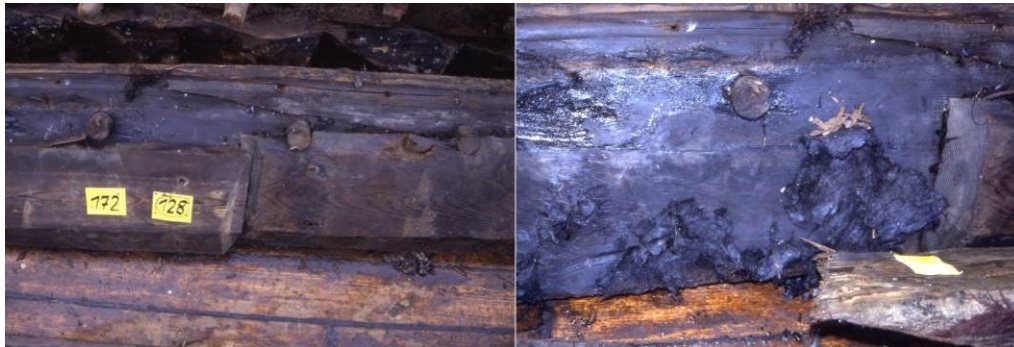
Abbildung 76: Poel 11. Beispiel von Flickbrettern, die mit einer Zwischenlage aus mehreren Schichten von dünnem Filz über den Trockenrissen in einer Planke angebracht wurden.

An den Klinkerplanken sind deutliche Spuren von Instandsetzungsarbeiten erkennbar, die bereits während des Baus und vor dem Einsetzen der Spanthölzer stattgefunden haben. So wurden lange Bretter, die auf der Innenseite einiger Planken angebracht waren und von Förster als Elemente der Längsstabilität interpretiert wurden, als Flicker zum Abdichten von Längsrissen identifiziert⁶³ (Abb. 75, 76). Die vollständig erhaltenen Exemplare dieser Flicker sind zwischen 1,2 und 3,5 m lang, durchschnittlich etwa 0,04 m stark und 0,25 m breit. Sie wurden auf einer mehrschichtigen Zwischenlage aus teergetränkten Rinderhaarfilzmatten mit Eisennägeln befestigt. Die Eisennägel wurden dabei an beiden Längskanten zumeist gegenüberliegend eingeschlagen. Nur in wenigen Fällen wurden sie zueinander versetzt angebracht. Der Abstand der Nägel variiert dabei zwischen 0,35 und 1,24 m. Er ist umso größer, je länger die Flicker sind. Während der untere Rand der Flicker gegen den oberen Rand der darunter

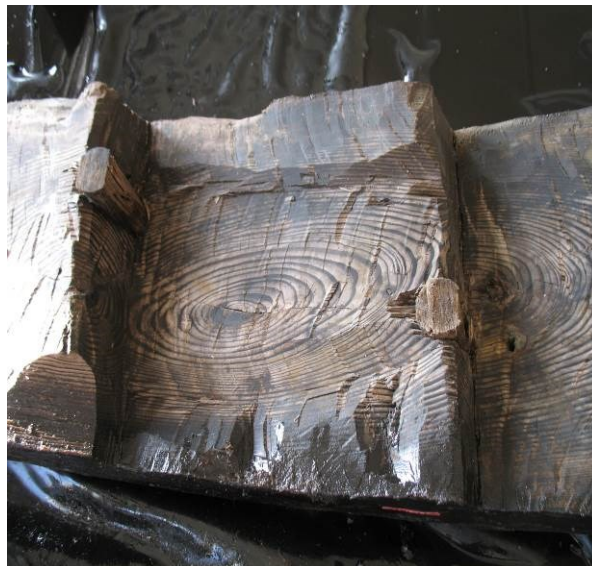
Abbildung 79: *Poel 11*. Die Axtspuren an den Unterseiten der Spanten zeugen vom Einpassen der Hölzer in den Schiffsrumpf.

An den Spantelementen, die anschließend in die Rumpfschale eingesetzt wurden, ist deutlich erkennbar, dass sie mit der Axt direkt aus Stämmen geschlagen wurden und man sie mit Axt und Beil in den Rumpf eingepasst hat (Abb. 79). Beide Werkzeuge lassen sich anhand der Werkzeugspuren nachweisen. Es wurde darauf geachtet,

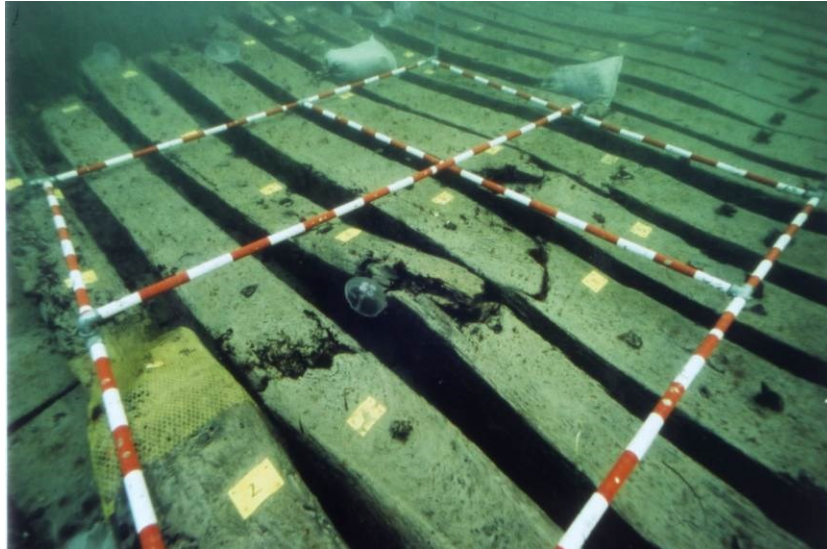
Abbildung 80: Poel 11. Am Wrack *in situ* werden die für ein in Klinkertechnik gebautes Schiff ungewöhnlich geringen Spantabstände deutlich.

Hölzern der vorderen Schiffshälfte⁶⁶ der insgesamt 101 erhaltenen Spanthölzern ergab, dass es sich bei 70,5 % der verwendeten Hölzer um Kiefer und den übrigen 29,5 % um Fichte handelt. Die Verteilung der Holzarten folgt dabei keinem Schema. Der durchschnittliche Abstand der Spantmitten beträgt 0,34 m und schwankt dabei zwischen 0,26 m und 0,40 m. Die Zwischenräume der Spanten sind durchschnittlich 0,09 m breit und schwanken dabei zwischen 0,06 m und 0,2 m (Abb. 80).

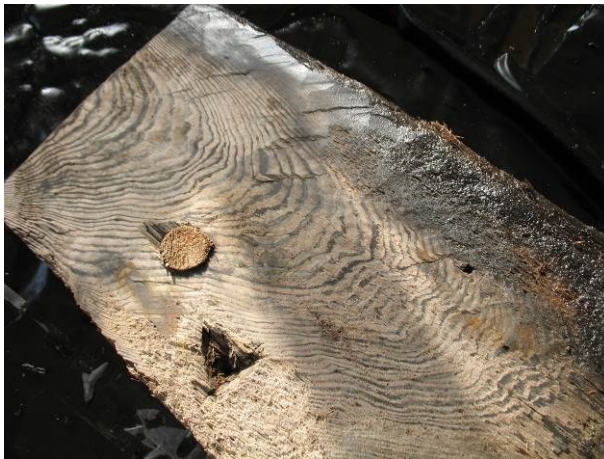
Abbildung 82: Poel 11. Eine dreieckige Kerbe an der Oberseite einer Bodenwrange im Bereich der Überlappung mit einem Auflanger. Solche Kerben dienten dazu, die Köpfe von Eisennägeln zu versenken, mit denen man die Bodenwrangen vorläufig im Rumpf fixierte, bevor man sie mit Holznägeln in der Plankenschale befestigte.

deutlich kleiner als die der Plankenverbindungen (Abb. 82).

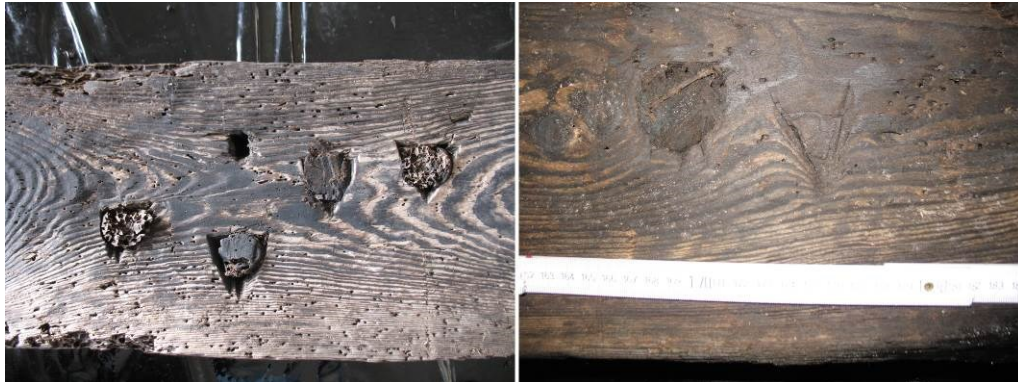
Abbildung 83: *Poel 11*. Die dreieckigen Kerben zur Vorbereitung der Bohrungen für die Holznagellöcher sind deutlich an den Oberflächen der Bodenwrangen zu erkennen (links). Das Setzen einer Kerbe an einer falschen Position wurde abgebrochen und die Position korrigiert (rechts).

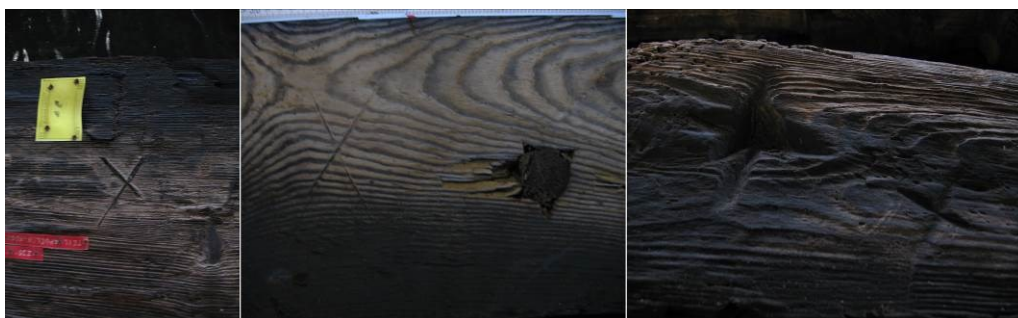
Abbildung 84: *Poel 11*. Die Kreuzmarkierungen an den Oberseiten der Spanthölzer zeigen Positionen an, an denen keine Holznägel gesetzt werden durften um die darunter liegenden, auf Stoß gesetzten Plankenenden nicht zu beschädigen. Sie dienten auch dazu, falsch gesetzte Kerben von Bohrungen für Holznägel auszuschließen.

wurden die Stellen über den Plankenstößen mit Kreuzkerben markiert, damit man hier keine Löcher für Holznagelverbindung mit der Außenhaut bohrte (Abb. 84). An diesen Stellen wurden die Plankenenden ausschließlich mit jeweils zwei bis drei Eisennägeln an dem jeweiligen Spant befestigt. Die Bohrlöcher für die Holznägel, die die Spanten mit der Rumpfschale verbanden, wurden mit dreieckigen Kerben von etwa 0,06 m Kantenlänge vorbereitet (Abb. 83). Pro Spant wurde jede Planke mit einem Holznagel befestigt. Die Holznägel mit 0,04 m Durchmesser wurden von

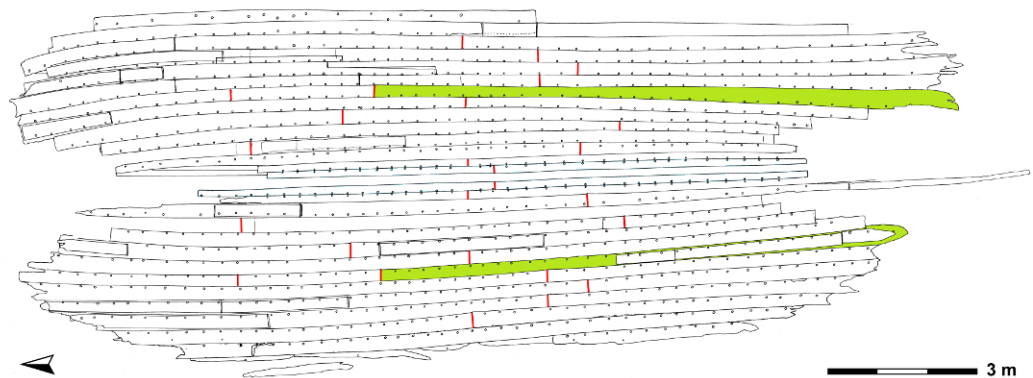
Abbildung 86: *Poel 11*. Verlauf der Planken des Schiffes. Im Bereich der markierten Plankengänge, die nach hinten deutlich breiter werden, liegt der

Übergang zum Spiegel des Schiffes. Die darauf folgenden Plankengänge verlaufen gerade.

Über die Form des Hecks gibt der Verlauf der Planken Auskunft (Abb. 86). Während hier bis zum sechsten Plankengang alle Plankengänge in einer flachen Kurve zum Achtersteven einziehen und schmaler werden, folgen die Plankengänge 7 bis 10 diesem Verlauf nicht mehr. Bereits ab Spant 35 beginnt der Plankengang 7 deutlich breiter zu werden. Etwa ab Spant 45 werden auch die Plankengänge 8

bis 10 langsam etwas breiter. Der 11. Plankengang verläuft hingegen gerade und verringert schließlich seine Breite etwas. Die Plankengänge 7 bis 10 laufen demnach fächerartig auseinander, der Aufkimmungswinkel bleibt dabei relativ flach. Dieser Beobachtung zufolge hatte das Schiff ein breites Spiegelheck und nur der Kielplankengang und die Plankengänge 1 bis 6 laufen in den Achtersteven (Abb. 87). Plankengang 7 bildet den Übergang zum Spiegel und die Plankengänge 8 bis 10 wurden an der Unterseite des Spiegels befestigt. Mit den Plankengängen 11 und 12 begann der Übergang zu den Bordwänden. Die Verringerung der Breite von Plankengang 11 diente der Verminderung des Sprungs des Schiffes.

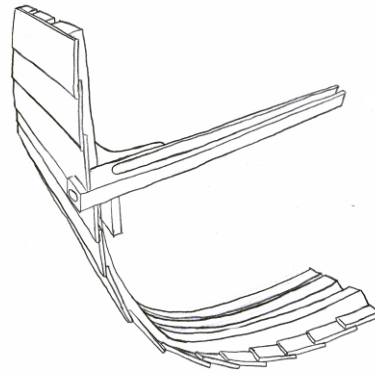
Abbildung 115: Schematische Darstellung einer Konstruktion mit einem ausgehöhlten Querbalken, bei dem die Köpfe durch die Bordwand reichen und so als Ablauf für das aus dem Rumpf gepumpte Bilgewasser zu dienen.

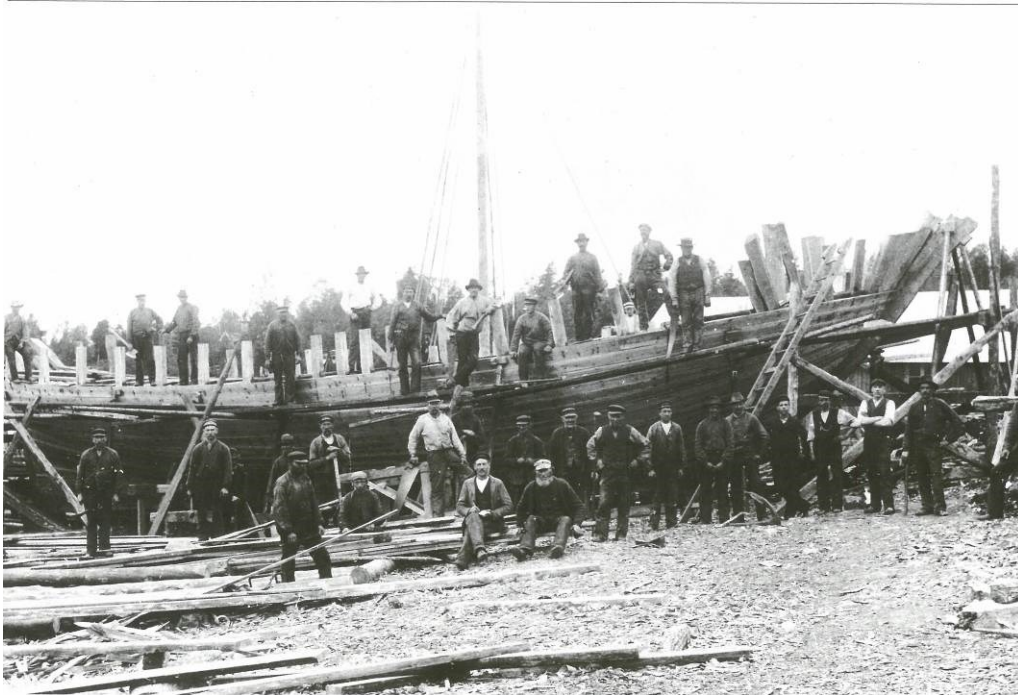
Abbildung 120: Diese historische Fotografie aus dem Jahr 1902 zeigt einen bis über die Kimm aufgezimmerten geklinkerten Schiffsrumpf in den bereits die Auflanger für die karweel beplankten Bordwände aufgerichtet sind. Diese Vorgehensweise hat große Ähnlichkeit mit der niederländischen bodenbasierten Karweelbaumethode.

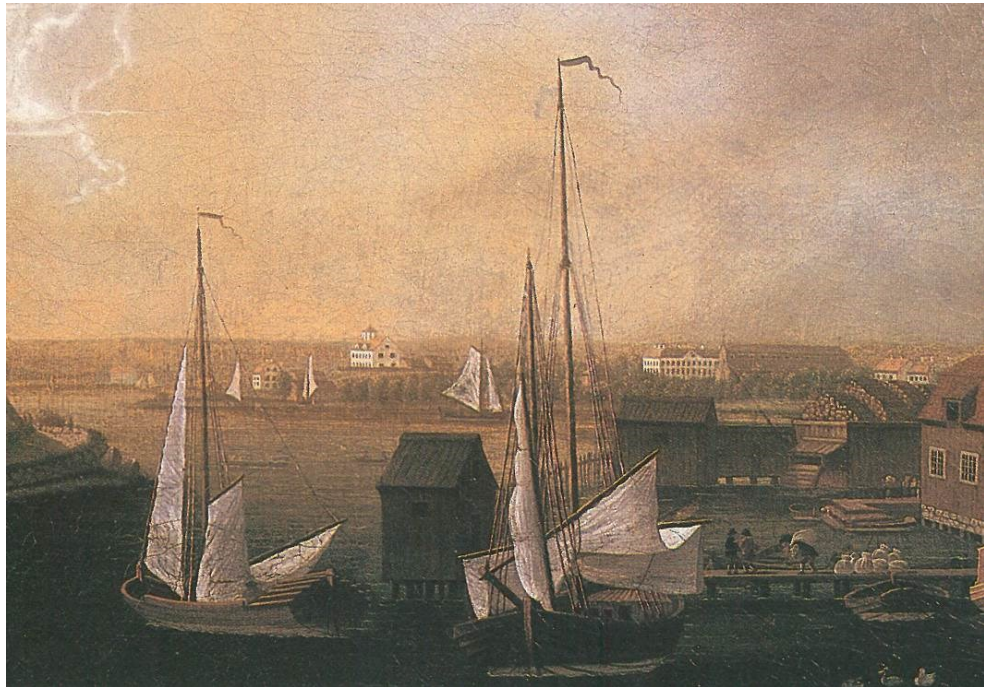
Abbildung 125: Ausschnitt aus einem Ölgemälde des 18. Jahrhunderts von Johan Svenbom (ca. 1721-1784) mit der Darstellung von zwei typischen Fahrzeugen des bäuerlich-ländlichen Schiffbaus im schwedischen Mälarengbiet. Sie geben eine Vorstellung davon, wie in etwa *Poel 11* ausgesehen haben mag.

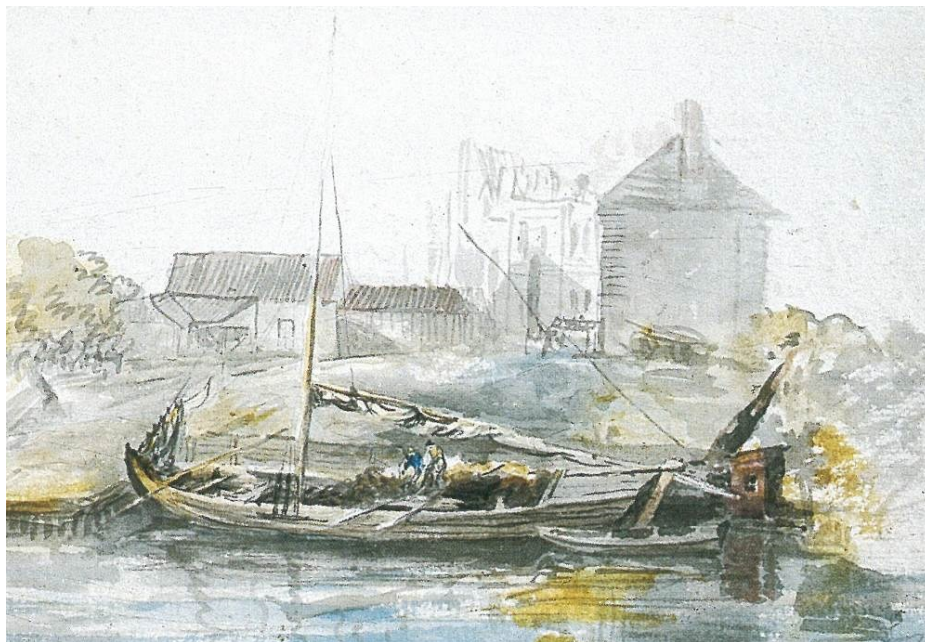
Abbildung 126: Aquarell von Elias Martin (1739-1818) mit der Darstellung eines typischen Fahrzeugs des bäuerlich-ländlichen Schiffbaus in Schweden aus dem späten 18. Jahrhundert. Es fallen die Gaffeltakelung und die dachähnliche

Abdeckung der achterlichen Kajüte mit sich gegenseitig überlappenden Planken auf. Auch für *Poel 11* ist eine solche Konstruktion denkbar.
