Die bauliche Entwicklung der St. Katharinen-Kirche in Steyerberg / Rießen

von Stefan Amt unter Mitarbeit von Jens Blume

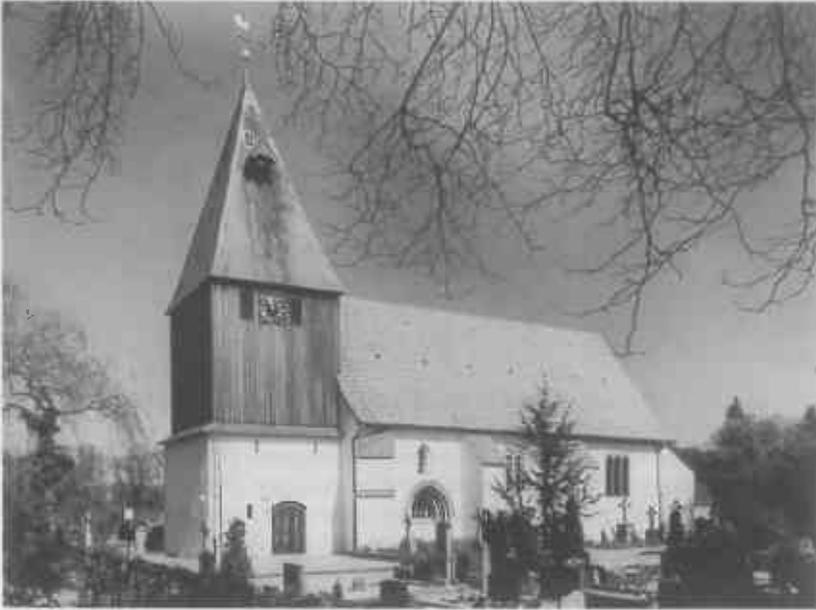
Abb. 1 Ansicht der Kirche von Südwest, historisches Foto aus der Zeit nach 1908 (PfA-Stbg; Planmappe).

Die St. Katharinen-Kirche in Steyerberg - Rießen (Lkr. Nienburg/W.) ist als überwölbter Saal von drei Jochen mit geradem Ostschluß in verputztem Backsteinmauerwerk errichtet (Abb. 1). Der westlich angelagerte Turm besteht aus einem massiven Untergeschoß und einem mehrgeschossigen hölzernen Aufbau. Der Kernbau ist durch einen an das mittlere Joch angefügten Fachwerkanbau nach Norden erweitert worden (Abb. 2). Dies hat eine Umorientierung der Kirche im Inneren nach sich gezogen; heute ist der Altar an der Südseite des mittleren Joches plaziert.

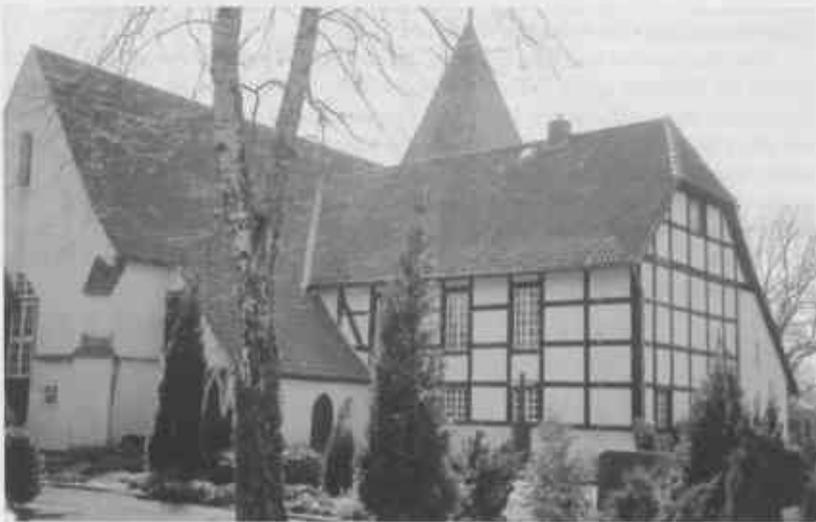
Abb. 2 Ansicht des Fachwerkanbaues von Nordosten, Zustand 2001 (Foto St. Amt).

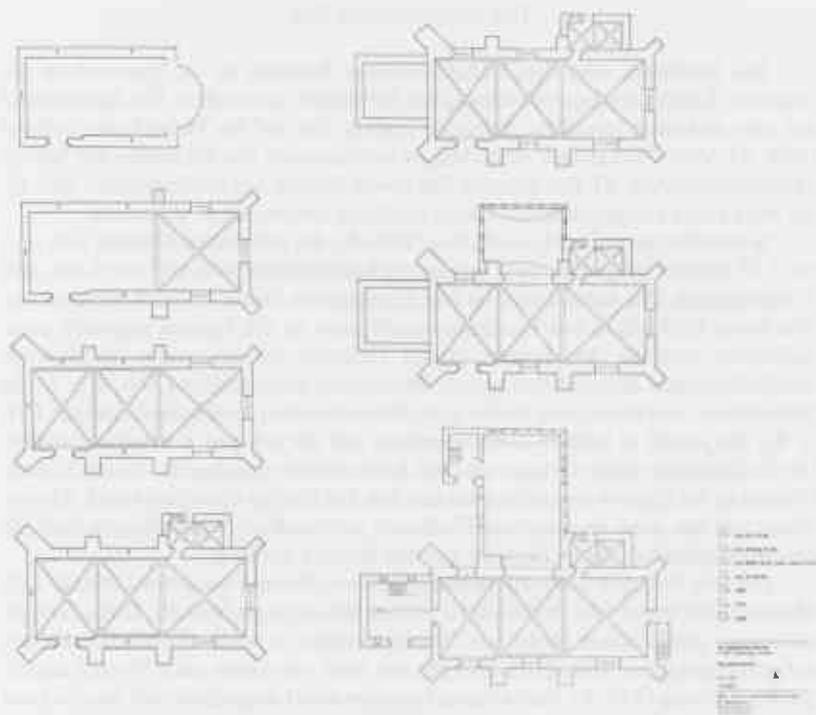
Abb. 3 Darstellung der baulichen Entwicklung der St. Katharinen-Kirche. Linke Reihe von oben nach unten: mittelalterliche Bautentwicklung. Rechts: oben 1507, Mitte 1737, unten 1908. (St. Amt).

Die bauhistorische Untersuchung, deren Ergebnisse hier vorgestellt werden, wurde im Rahmen eines Forschungsvorhabens des Autors zum ländlichen Kirchenbau in den Grafschaften Hoya und Diepholz durchgeführt.¹ Sie mußte jedoch auf das Dachwerk, die Gewölbe sowie die Mauerkronen begrenzt bleiben, da die weitgehend intakte Verputzung eine Analyse des Mauerwerks und bauarchäologische Suchöffnungen nicht erlaubte. Trotz dieser Einschränkung ermöglichten die Befundsituation und die Auswertung der erhaltenen Plan- und Schriftquellen die Erschließung von insgesamt sieben - allerdings teilweise nur bedingt zeitlich konkretisierbaren - Bauphasen (Abb. 3).

Auffallende Unterschiede bestehen auch bei den mit starken Bandrippen versehenen Kreuzgewölben (Abb. 3). Während die Rippengewölbe über dem West- und dem Mitteljoch queroblonge Grundrisse aufweisen und mit Stich aufgemauert sind, ist das Ostjoch quadratisch und durch eine starke Busung gekenn-

Der ursprüngliche Bau kann aufgrund dieser Befunde als Saalbau rekonstruiert werden (Abb. 3), der von einem Sparrendach mit einfacher Kehlbalkenlage überspannt war. Die weiten Abstände der Gebinde deuten auf eine Weichdeckung. Da die Aussparungen für die Deckenbalken durch die gesamte Mauerstärke reichen ist anzunehmen, dass deren Balkenköpfe in die Mauerkronen eingemauert waren oder etwas nach außen überkragten. Dachkonstruktionen dieser Art sind aus der zweiten Hälfte des 12. Jahrhunderts überliefert,⁶ was den anfänglichen Datierungsvorschlag nochmals bestätigt. Vermutlich war dieser erste Kirchenbau mit einer flachen Balkendecke versehen; eine Verjüngung der Mauerstärke direkt

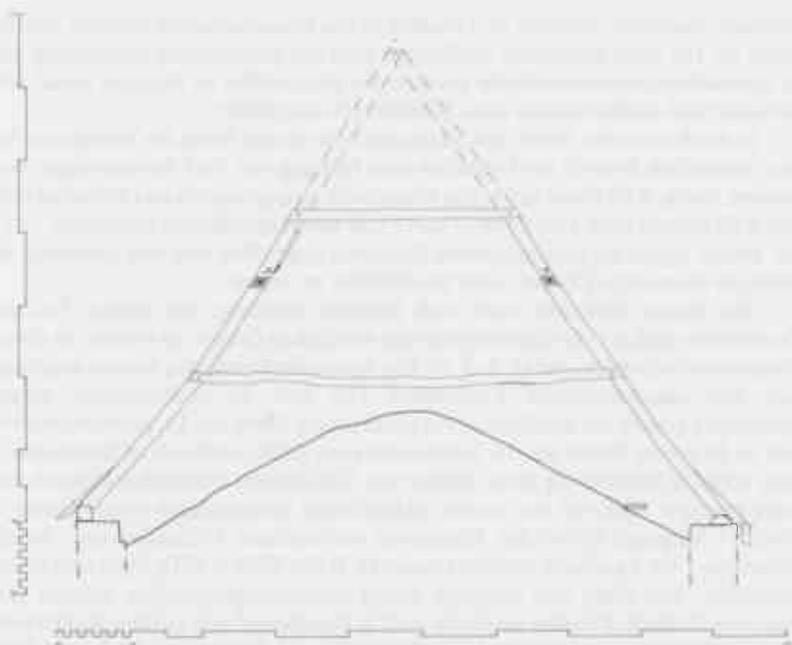
Abb. 4 Ansicht des 3. Dachgespärres von Westen, formgerechtes Aufmaß 1999 (D. Knoch, A. Wirtz).

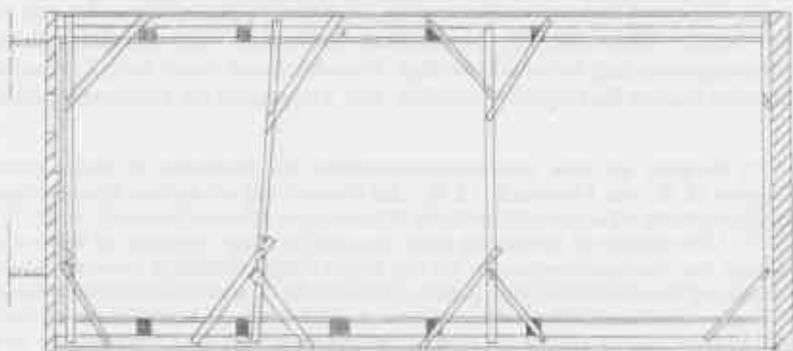
Abb. 5 Aufsicht der Ankerbalken und der Mauerkronen, Systemaufmaß 2000 (J. Blume).

In den Kronen der Nord- und Südmauer sind von der Mitte des Westjoches bis zum westlichen Bereich des Ostjoches eine Reihung von fünf Aussparungen vorhanden, die ca. 0,50 Meter tief in das Mauerwerk eingeschnitten und zwischen 0,30 und 0,50 Metern breit sind (Abb. 7 und 5). In fast regelmäßigen Abständen (2,1 - 2,4 Meter) liegen sie sich annähernd fluchtend gegenüber und sind eindeutig als Auflager ehemaliger Decken- oder Dachbalken zu deuten.

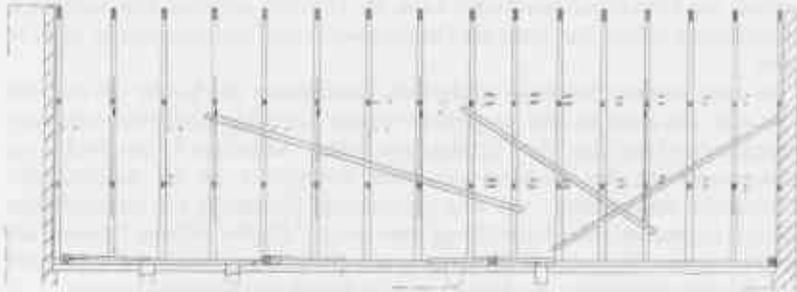
Abb. 6 Längsschnitt des Dachwerks über dem Kernbau, Systemaufmaß 2000 (J. Blume).

Das Dachwerk über dem mittelalterlichen Kernbau ist als Sparrendach mit doppelter Kehlbalkeanlage vollständig aus Eichenholz gezimmert. Die Sparren sind auf eine mehrfach gestoßene Schwelle gestellt, die auf der Mauerkrone aufliegt (Abb. 4). Vier überkämmtete Ankerbalken verklammern die Schwellen auf beiden Mauerkronen (Abb. 5). Das gesamte Dachwerk besteht aus 16 Gespärren (Abb. 6), die trotz vieler Gemeinsamkeiten auch deutliche Unterschiede aufweisen.

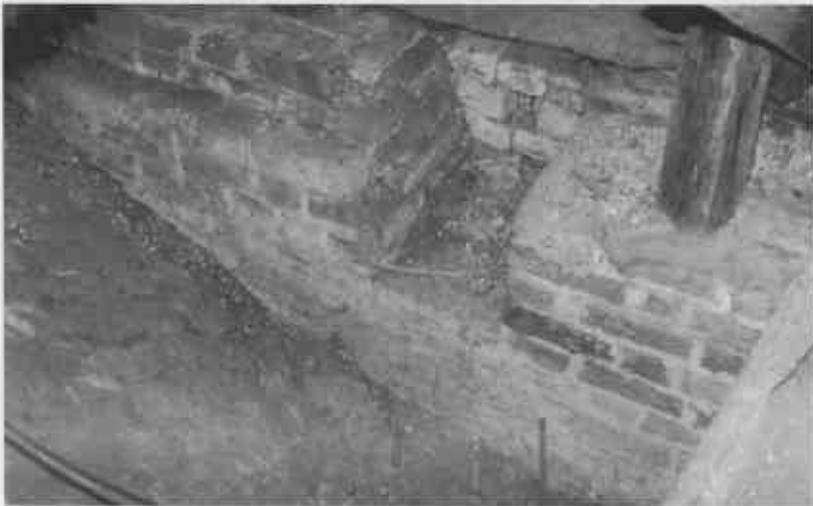
Abb. 7 Deckenbalkenaufleger in der nördlichen Außenmauer, Zustand 2001 (Foto St. Amt).

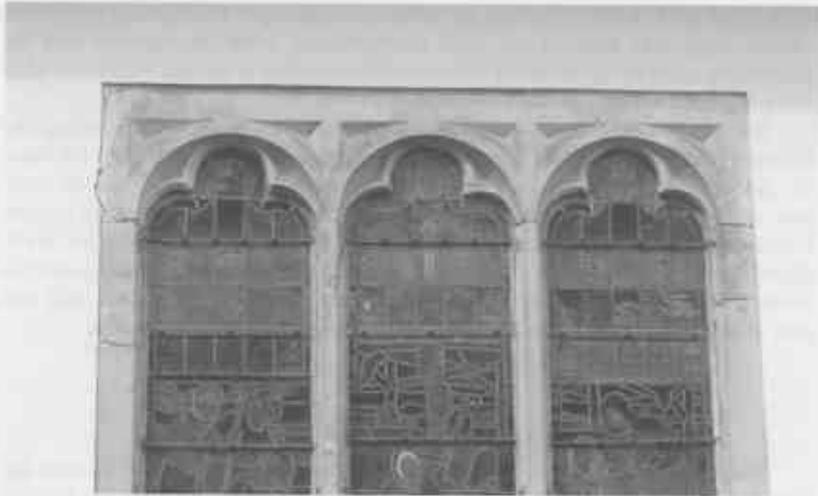
Abb. 8 Dreibahniges Fenster in der Südwand des Ostjoches der St. Katharinen-Kirche. Zustand 2001 (Foto St. Amt).

Sehr wahrscheinlich fällt in diese Bauphase auch die Veränderung der Befensterung der Südseite, die eindeutig als nachträgliche Ergänzung zu erkennen ist, da der Sockel hierfür relativ grob ausgestemmt worden ist. Die beiden zwei- bzw. dreibahnigen Fenster mit nachgotischen Maßwerken (Abb. 8) weisen in ihren Formen und Bearbeitungsspuren auffällige Parallelen mit Öffnungen im Westflügel des Kreuzganges des rund sieben Kilometer entfernt liegenden Klosters in Schinna auf (Abb. 9). Da diese dort inschriftlich auf 1514 datiert sind, läßt sich eine ähnliche Einordnung auch für die St. Katharinen - Kirche annehmen.

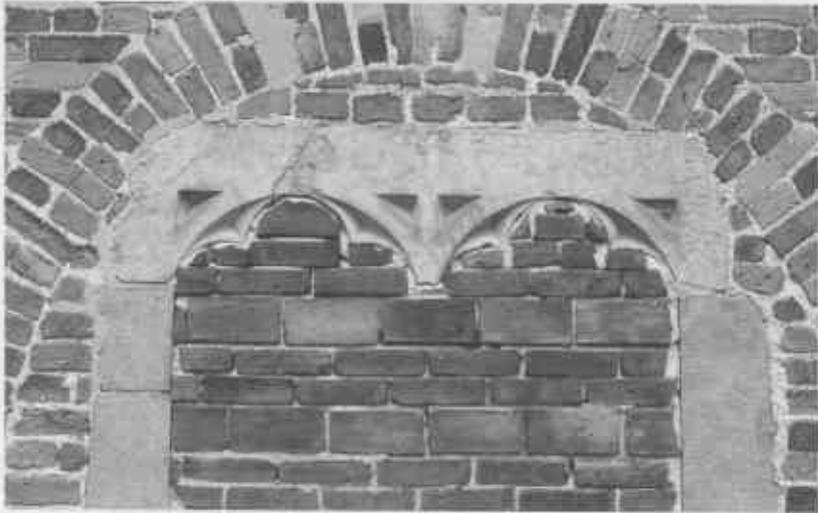
Abb. 9 Fenster im Kreuzgang des westlichen Flügels des Klosters Schinna. Zustand 1998 (Foto St. Amt).

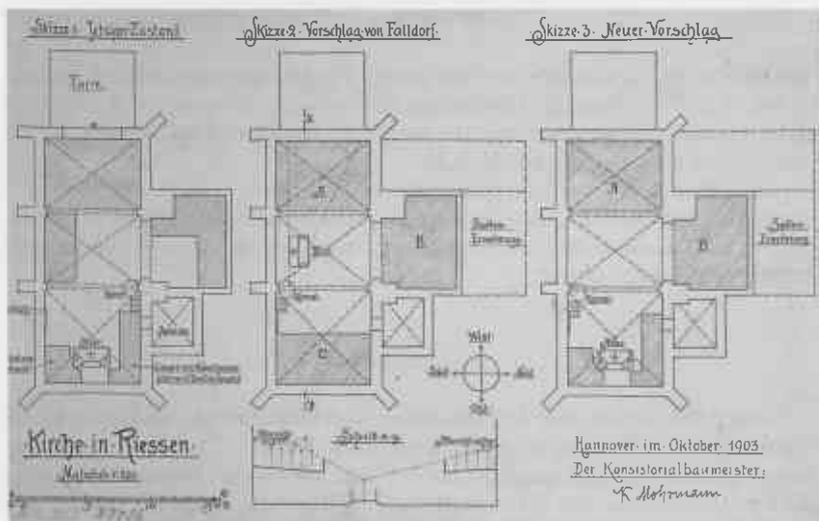
Abb. 10 Skizze des Bestandes und der Erweiterungsalternativen, K. Mohrmann, Oktober 1903 (PfA-Stgb: Planmappe).

weitert würde. ... Beide Lösungen sind in der anliegenden Zeichnung zum Vergleich neben einander gestellt. Nachdem ich sie aufgezeichnet habe, kommt mir noch weit mehr als bei der Besichtigung zum Bewußtsein, daß der Vorschlag des Herrn Falldorf doch große Bedenken wachrufen muß. ..., daß der an die Südseite gestellte Altar wegen der erforderlichen Umgehbarkeit, mit seinen Stufen bis etwa in die Kirchenmitte vorrückt, sodaß sehr viele Kirchenbesucher gegen die Seite des Altars, viele sogar hinter denselben sehen würden, außerdem wird für die bei A Sitzenden (siehe Fig. 2) durch den Altar der Blick auf die Kanzel verdeckt. ... Nach diesen Betrachtungen muß ich mich doch entschiedener als ich es an Ort und Stelle getan habe, gegen die Verlegung des Altares in die Kirchenmitte aussprechen.¹⁶ Da außerdem durch beide Möglichkeiten nicht genügend neue Sitze zu schaffen seien, schlug Mohrmann eine Erweiterung vor: ... Ein solcher Erweiterungsbau würde mit Rücksicht auf die Denkmalspflege nur an der Nordseite möglich sein. ..., und empfahl im folgenden: ... Zur weiteren Förderung der Sache würde ein geeigneter Architekt, z. B. Wendebourg, Börgemann oder Jacob in Hannover einen Plan mit Kostenanschlag über den Umbau bzw. Erweiterungsbau anstellen müssen.

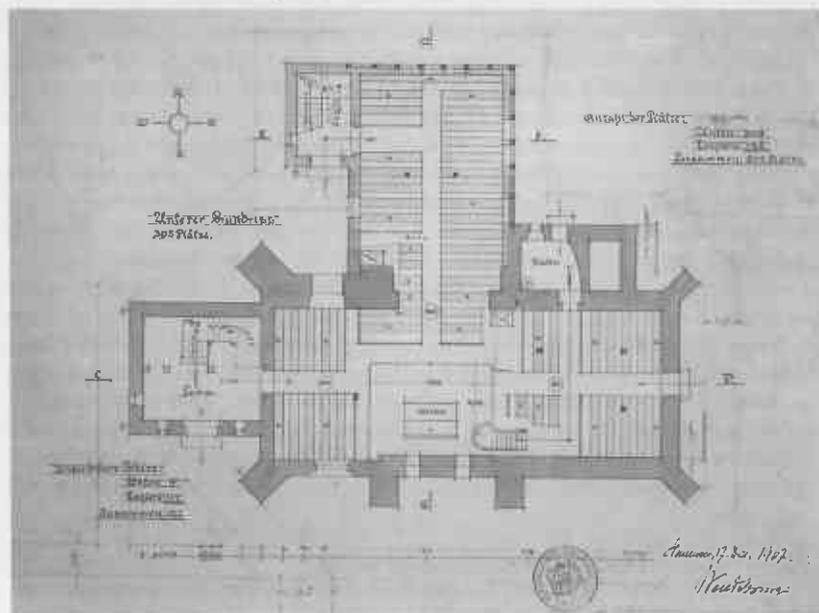
Abb. 11 Erweiterungsplan, Grundriß; E. Wendebourg, 17. Dezember 1907 (PfA-Stgb: Planmappe).

Der Umfang der Beibehaltung vorhandener Bausubstanz läßt sich grundsätzlich auch aus den Entwurfszeichnungen Wendebourgs erschließen (Abb. 11), da der Architekt diese in den Grundrissen von Neubaumaßnahmen farblich unterschieden hat: Beizubehaltende Substanz ist grau laviert und vorzunehmende Baumaßnahmen sind deutlich in Rot markiert. Somit sind anhand dieser Pläne und der schriftlichen Quellen auch die weiteren 1908 durchgeführten Baumaßnahmen detailliert zu verifizieren: Der Haupteingang wurde an die Südseite des Turmes verlegt und der alte Eingang im Westjoch mit einem Fenster geschlossen. In das Mauerwerk des Turmes wurden einige Fenster eingebrochen und Durchgänge zum Kirchenschiff und der Prieche geschaffen. Die Quellen belegen darüber hinaus den Austausch der Verschalung des Turmes und die fast vollständige Erneuerung der Innenausstattung. Die erhaltenen Baubelege weisen nach, dass die Bauarbeiten zum größten Teil an Handwerker aus dem Ort bzw. der direkten Umgebung vergeben wurden. Nur die Bemalung der neuen Ausstattung und die ebenfalls vollkom-

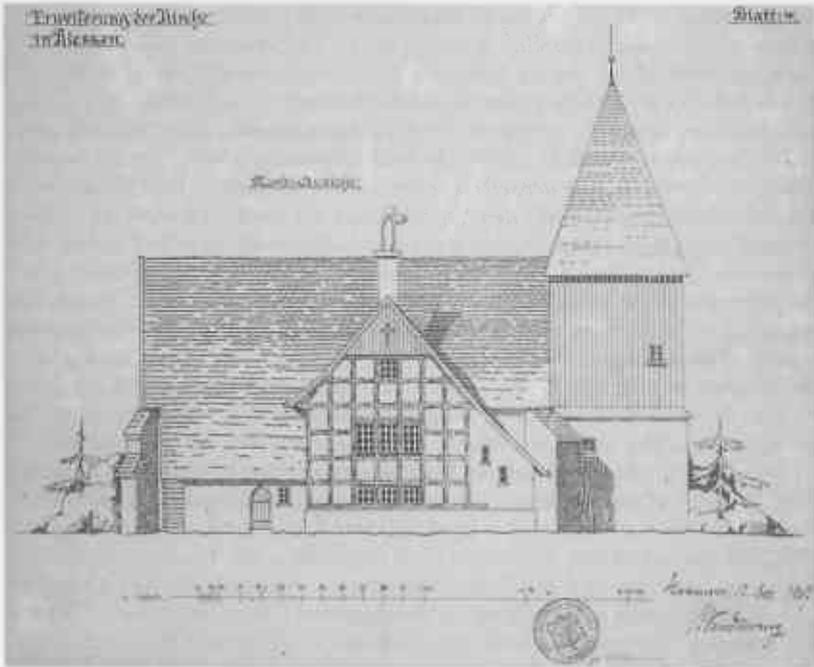
Abb. 12 Erweiterungsplanung, Nordansicht, E. Wendebourg, 17. Dezember 1907 (Pfa-Stgb: Planmappe).

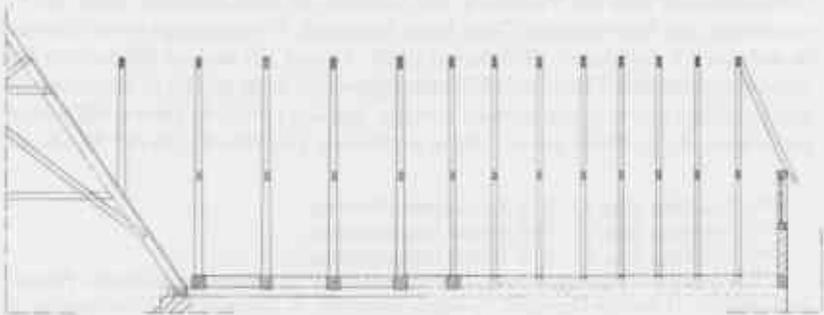
Abb. 13 Längsschnitt des Dachwerks über dem Fachwerkanbau, Systemaufmaß 2000 (J. Blume).

Auch in dem aus zwölf Gespärren bestehende Dachwerk weisen die Hölzer deutlich unterschiedliche Dimensionen und Materialien auf (Abb. 13). Die vier südlichen Gebinde sind vollständig aus Eichenholz gezimmert und die Kehlbalken mit einseitigen Schwalbenschwanzblättern an die Sparren angeschlossen und durch hölzerne Fugennägel gesichert. Die sieben deutlich enger gestellten nördlichen Gespärre bestehen dagegen aus Nadelholz; die Kehlbalken sind hier eingezapft. Besonders auffällig ist das fünfte Gespärre.²⁷ Hier stehen zwei Sparren aus Nadelholz auf einem Deckenbalken aus Eiche. Dieser weist auf seiner Oberseite fünf Zapfenlöcher im regelmäßigen Abstand von 92 Zentimetern auf, die eindeutig als Spuren der Anschlüsse des ursprünglichen Giebelfachwerks zu deuten sind (Abb. 14). Dieser Giebel sowie die Hölzer der gesamten ehemaligen Nordfront sind zu großen Teilen in der heutigen Nordwand wiederverwendet worden, was an den identischen Rastermaßen sowie diversen Anschluss Spuren aber auch den Dimensionen und Verwitterungsspuren der dort verbauten Hölzer zu erkennen ist.
