## Lehrgangsskript

### Kapitel 6.10

#### Dachsanierung

nachwachsenden Rohstoffen

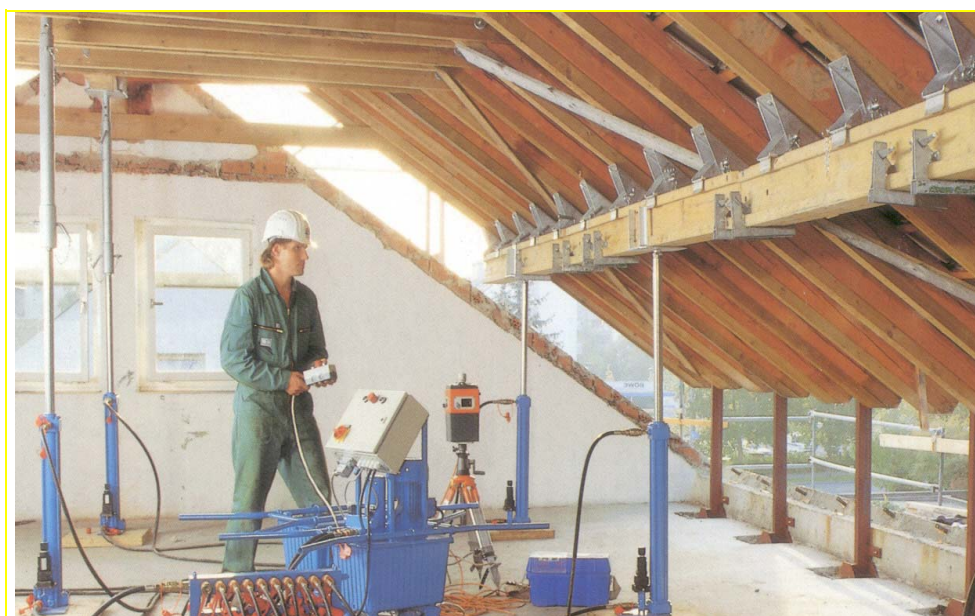
Ist ein vorhandenes Dach insgesamt zu niedrig und lässt die Bauordnung eine Erhöhung der Traufe bzw. des Firstes zu, dann kann durch ein mechanisches Verfahren der gesamte Dachstuhl angehoben werden.

*Abb. 6.10-21: Anhebung eines Dachstuhls mit Hydraulikstempeln (Dino, Dachhebesystem)*
