Skriketorpsravinen

Kulturhistorisk utredning

Rapport 2017:145
Kulturhistorisk utredning

Östergötlands län, Norrköpings kommun,
Kvillinge socken

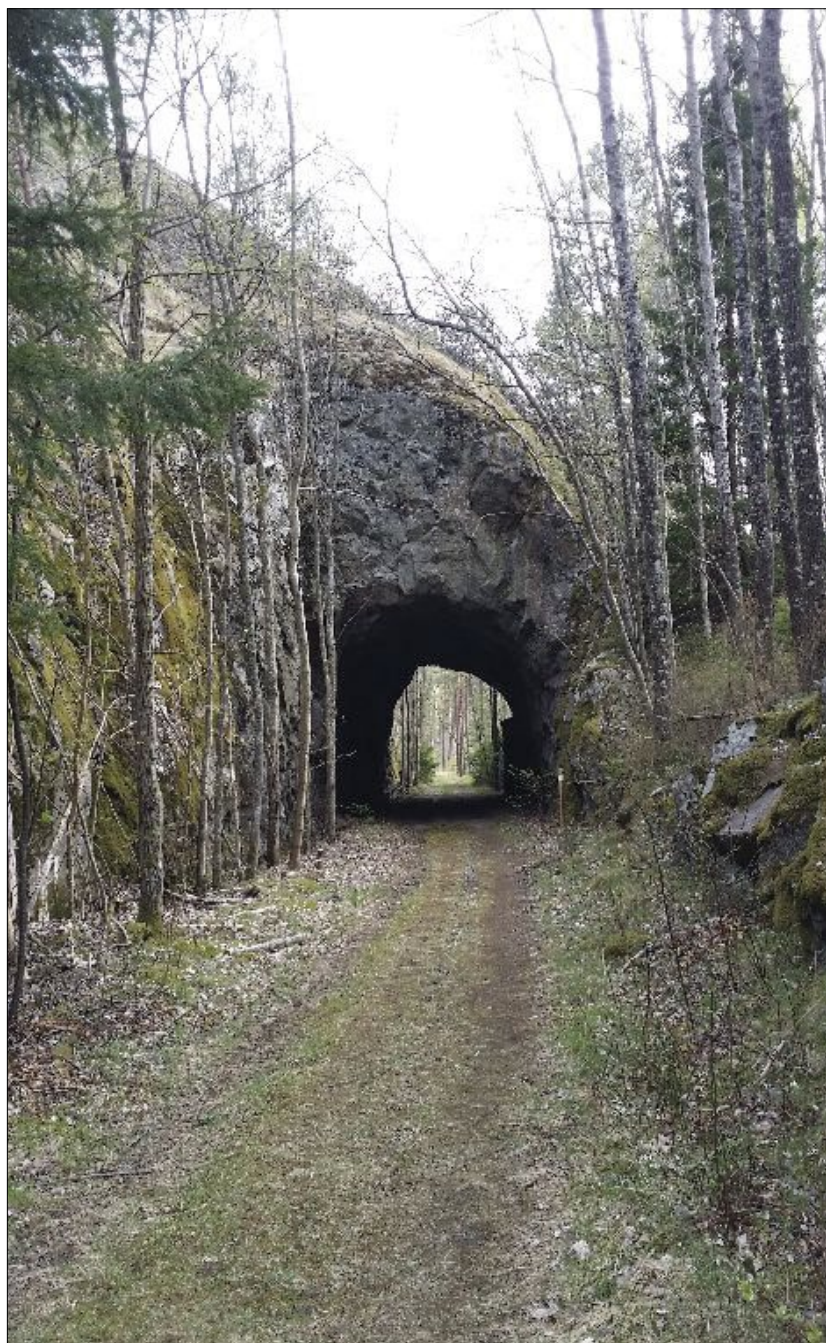
Figur 8. En tunnel sprängd i berget för järnvägsspåret. Foto från norr.

Den i dag nedlagda äldre järnväg som syns på Häradskartan passerar invid "Sågen" genom en tunnel, insprängd i berget, se figur 8.

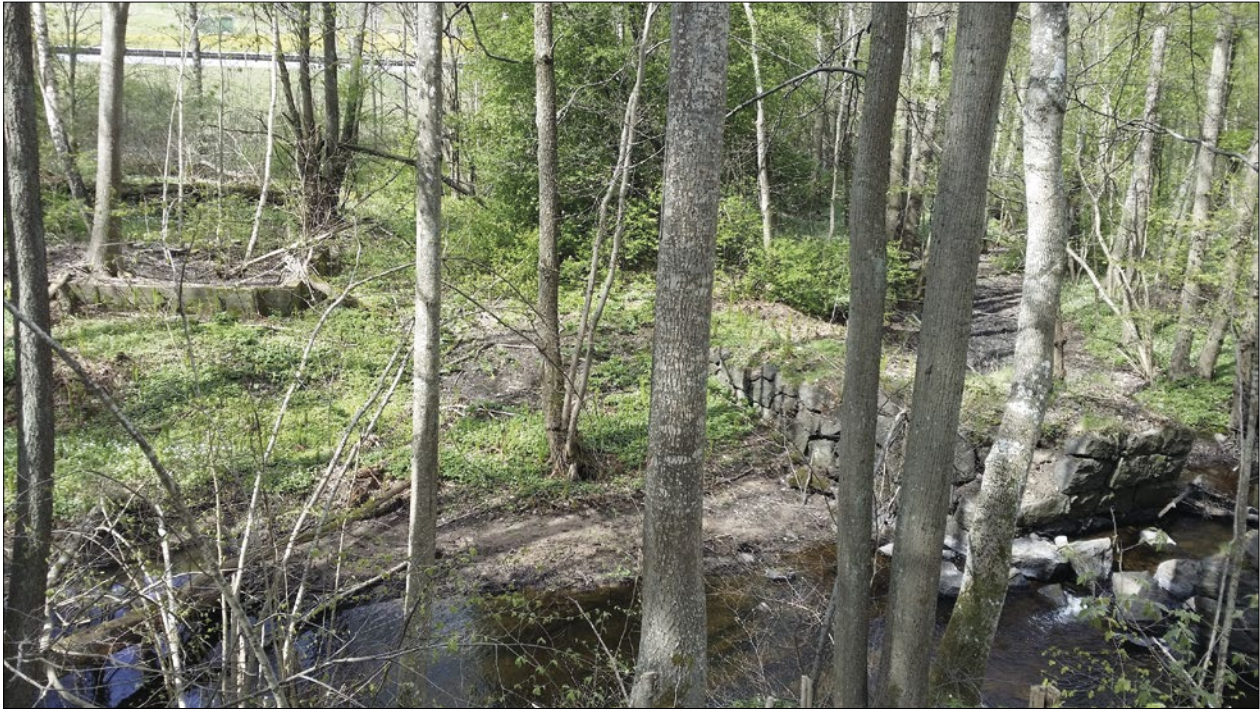
Figur 14. Miljön vid ravinens sydligaste del, nr 1 och 2. Bilden visar brofundamentet som övergår till väg samt husgrunden. Foto från öster.

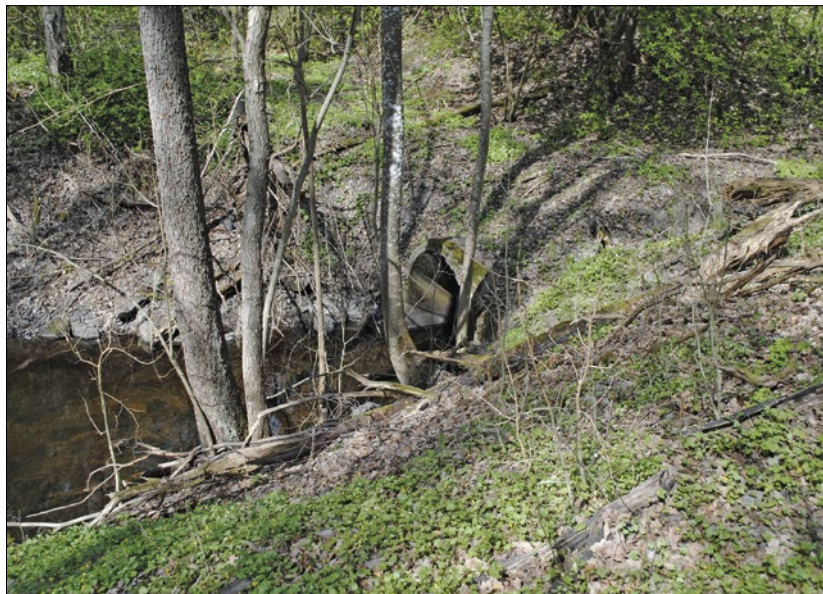
Figur 15. Kulvertens utlopp i söder. Foto från öster.

Beskrivning: Ån har här kulverterats utmed en cirka 60 meter lång sträcka, sannolikt i samband med anläggandet av väg 55, se figur 12. Kulverten utgörs av betongrör, cirka 1,80 meter i inre diameter. Den gamla och nu torrlagda åfåran är synlig väster därom.

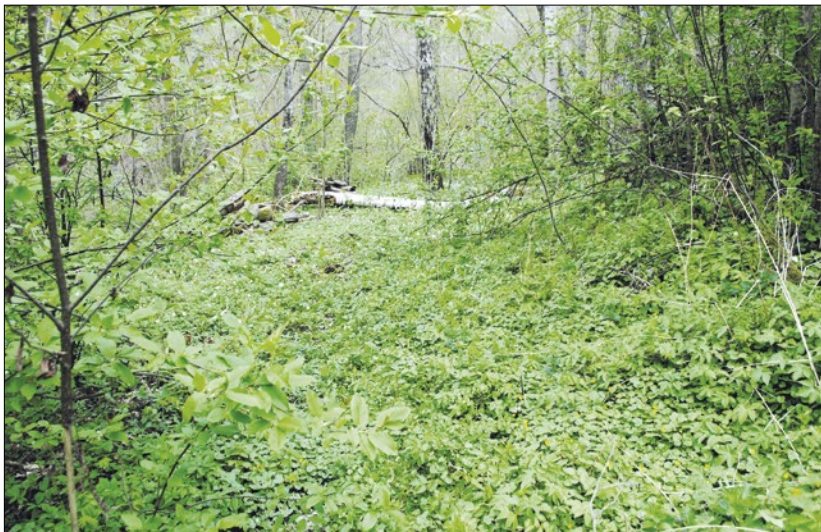
Figur 18. Den mindre färdvägen är idag en stig, men den ursprungliga bredden kan anas. Foto från sydöst.

Beskrivning: En mindre färdväg, 1,5–2 meter bred, leder ner till en dammvall i ån, se figur 13.

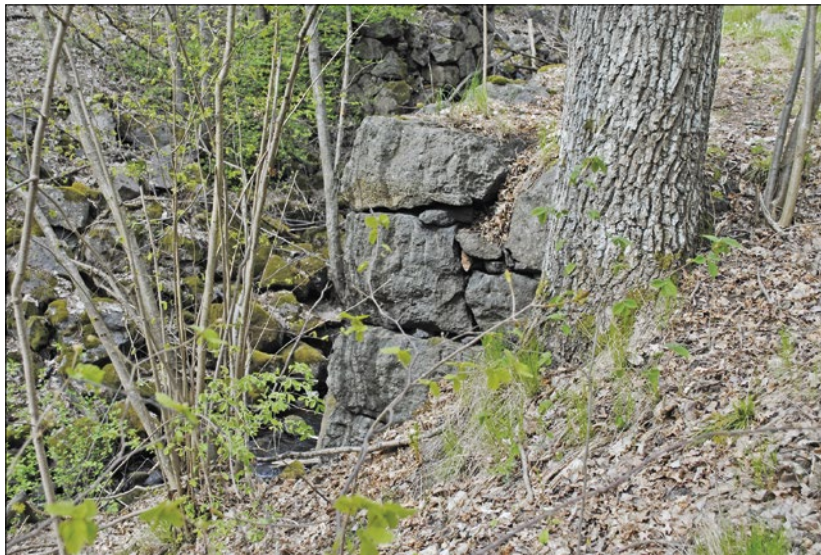
Figur 19. Den mindre vägen, nr 6, leder fram till den äldre dammvallen, nr 7, vid ån. Foto från sydöst.

Beskrivning: Av dammvallen finns utskoven/fundamenten kvar på var sida om ån. Dessa är uppbyggda av dels natursten och dels av tuktad sten, vanligen 0,3–0,6 meter stora, vissa större. Utskoven är på ömse sidor av ån 1,5–2,5 meter breda och intill 2 meter höga, utan spår av cement. Se figur 13.

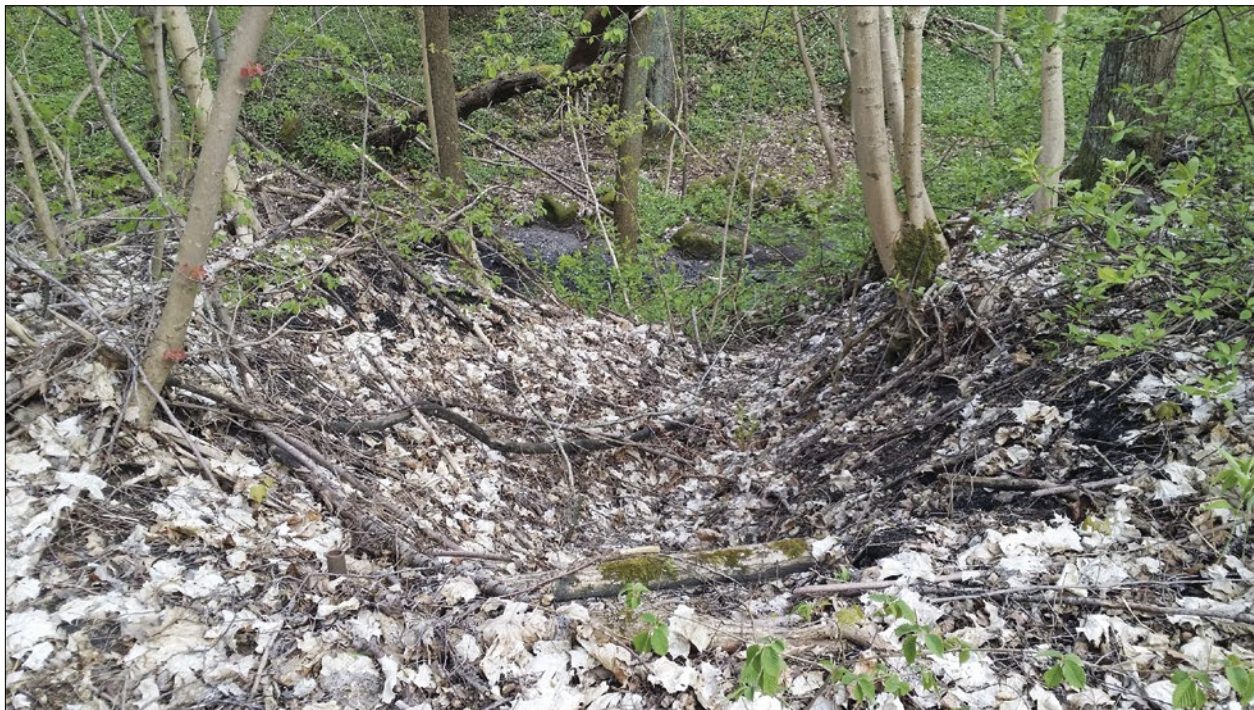
Figur 20. Ett kraftigt sotlager finns i branten på ravinens västra sida. Foto från väster.

På västra sidan av ravinen finns, med början cirka 50 meter norr om den äldre dammvallen, ett kraftigt sotlager under markvegetationen. Sotlagret, som är upp till 0,5 meter tjockt, tycks täcka hela slänten, dock inte närmast ån. Varifrån sotlagret härstammar har inte kunnat avgöras. På 1863 års karta (LMA 05-jvg-xx:1) syns dock ett streckat område som till stor del överensstämmer med sotlagrets utbredning (se figur 6, nr 126). Enligt kartans text beskrivs inget annat än att ytan ägs av Stens bruk, och exproprierades vid järnvägsbygget som stod klart 1866.

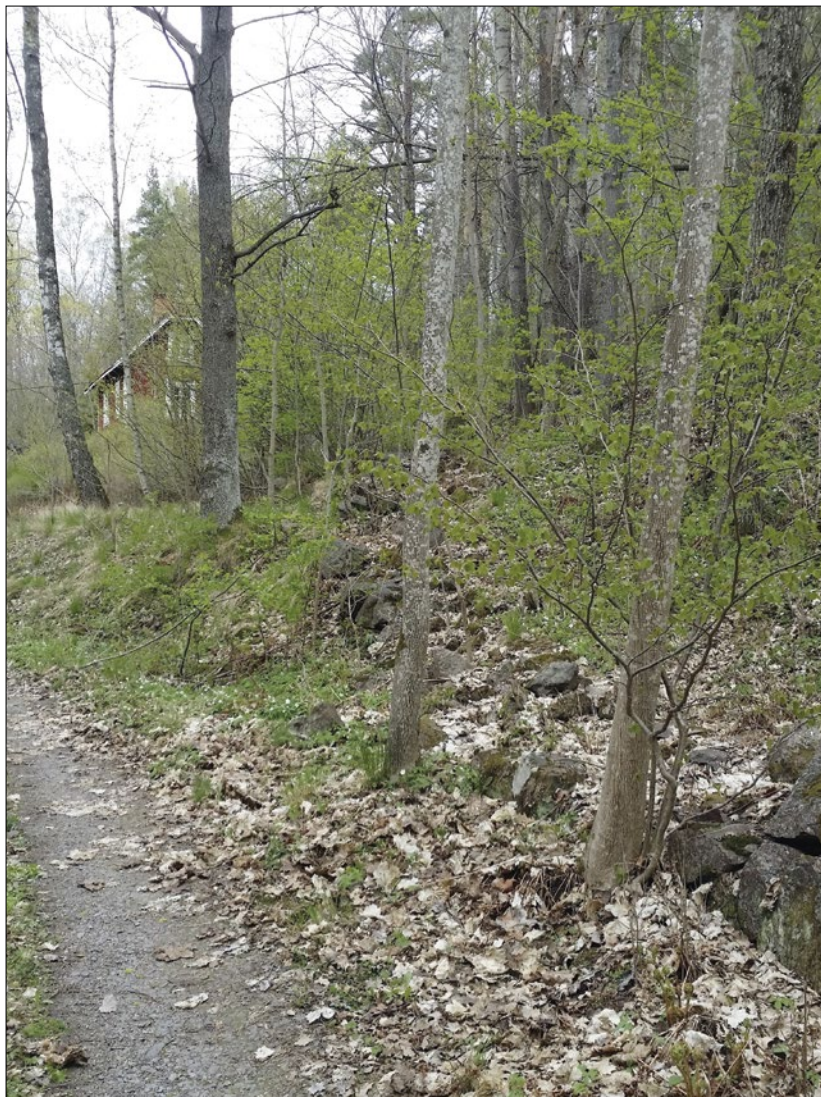
Figur 21. En stenmur kan följas utmed ca 80 meter mellan landsvägen och banvallens fot. Foto från söder.

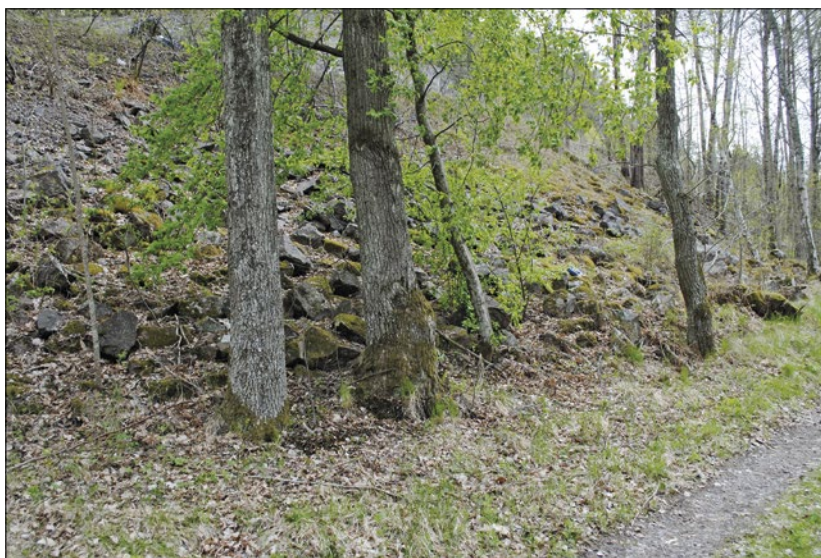
Figur 22. Bilden visar den stensatta banvallen, den s.k. Storängsbanken. Foto från nordväst.

Öster om landsvägen, strax söder om bebyggelsen Sågen, finns en hög, stensatt banvall utmed bergssidan. Järnvägsspåret leds fram flera meter ovanför landsvägens yta, och norr om torpet har en tunnel sprängts genom berget. Den höga stensatta banvallen, den s.k. Storängsbanken, väckte stor beundran på sin tid (Hertz 2008, s 189). Utmed landsvägen finns invid banvallens fot en stenvall som kan följas utmed cirka 80 meter. Muren har sannolikt samband med banvallen, i syfte att förhindra att nedfallande stenar från den branta slänten skulle rasa ner på vägen.

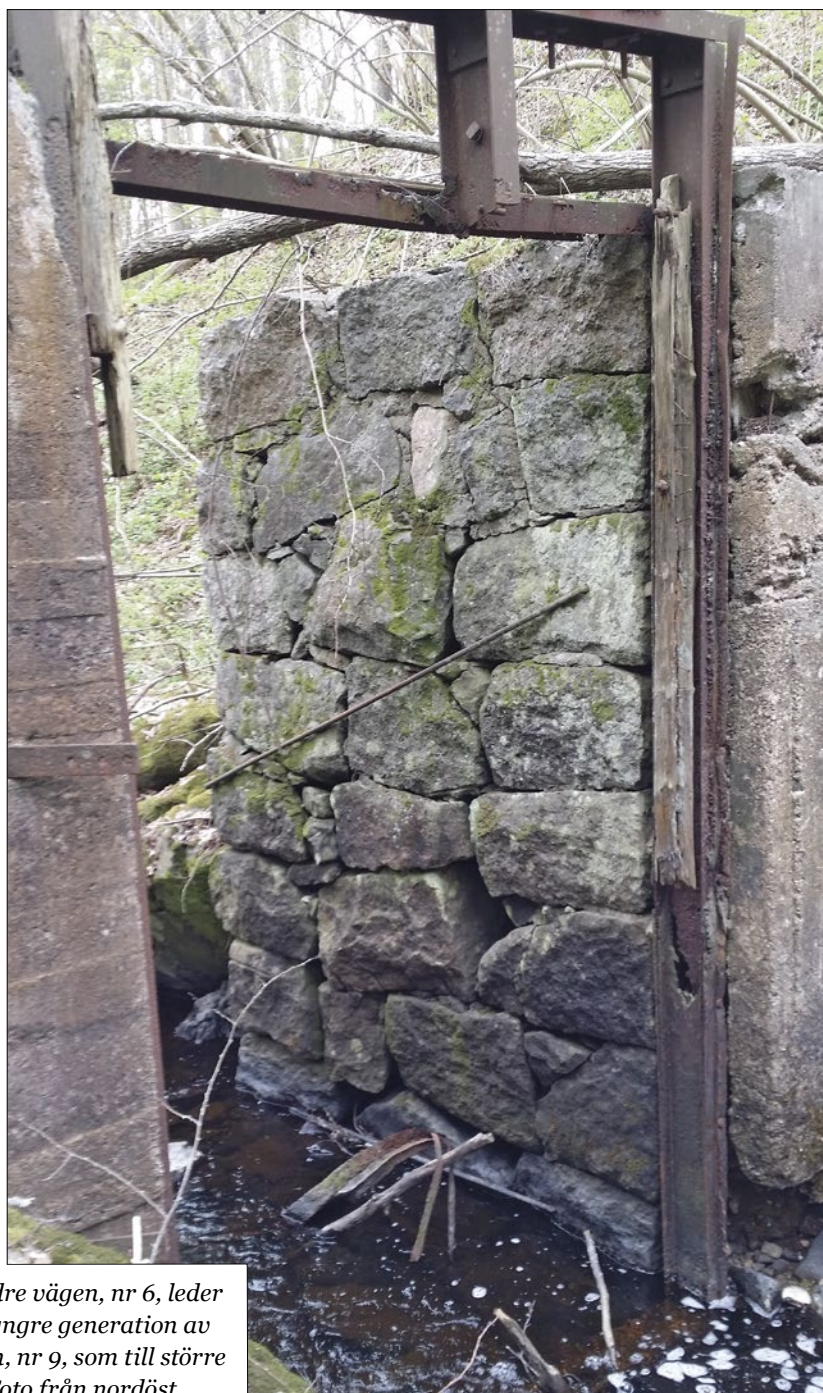
Figur 23. Den mindre vägen, nr 6, leder också fram till en yngre generation av dammkonstruktion, nr 9, som till större delen är raserad. Foto från nordöst.

Beskrivning: Den mindre väg som leder fram till den äldre dammvallen, leder även fram till en yngre dammvall som ligger cirka 20 meter nedströms, se figur 13. Sannolikt har denna yngre konstruktion ersatt den äldre, efter att den tagits ur bruk. Den till stora delar raserade konstruktionen för dammluckan består av järnbalkar och trä. Den västra åkanten har förstärkts med stenblock, bäst bevarat nedströms luckan. Platsen är utvald för att utnyttja vattenkraften där den är som mest effektiv. De idag synliga lämningarna efter dammkonstruktionen bedöms ha samband med kraftstationen nedströms, som anlades år 1898. Sannolikt är konstruktionen anlagd nära den plats som tidigare hyst den såg som är markerad på 1863 års karta och Härads-ekonomiska kartan.

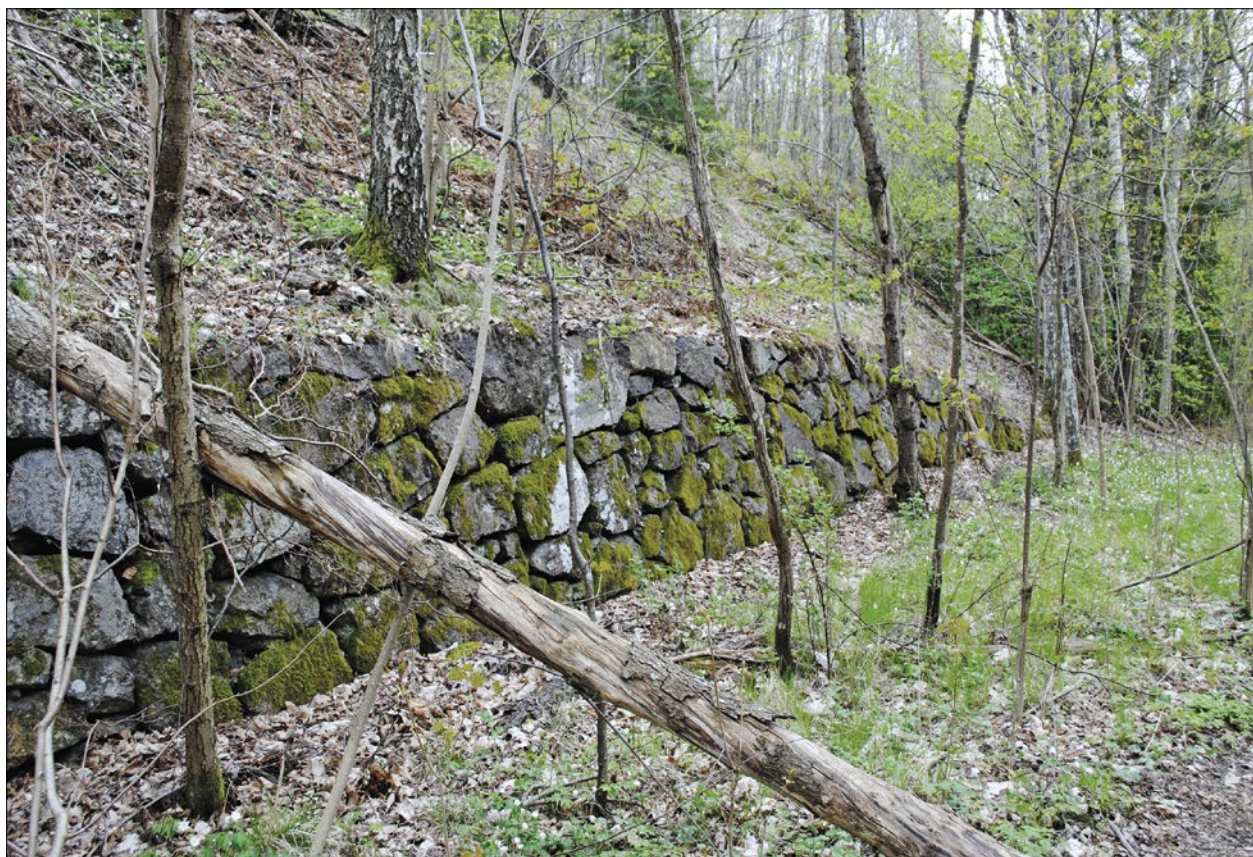
Figur 24. Den gamla landsvägen leder fram i ravinens brant. Foto från nordväst.

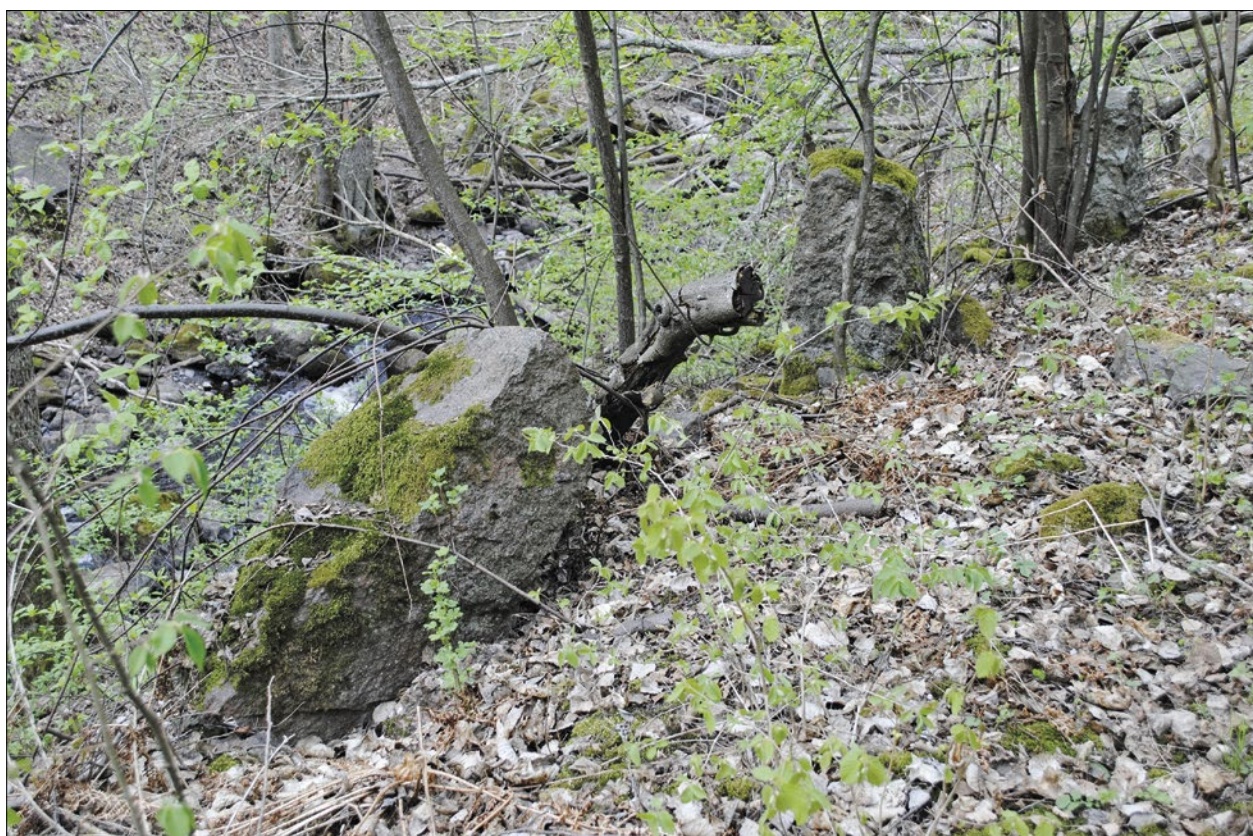
Figur 25. Gardister av sten följer utmed kanten mot ravinen och åfåran. Foto från sydöst.

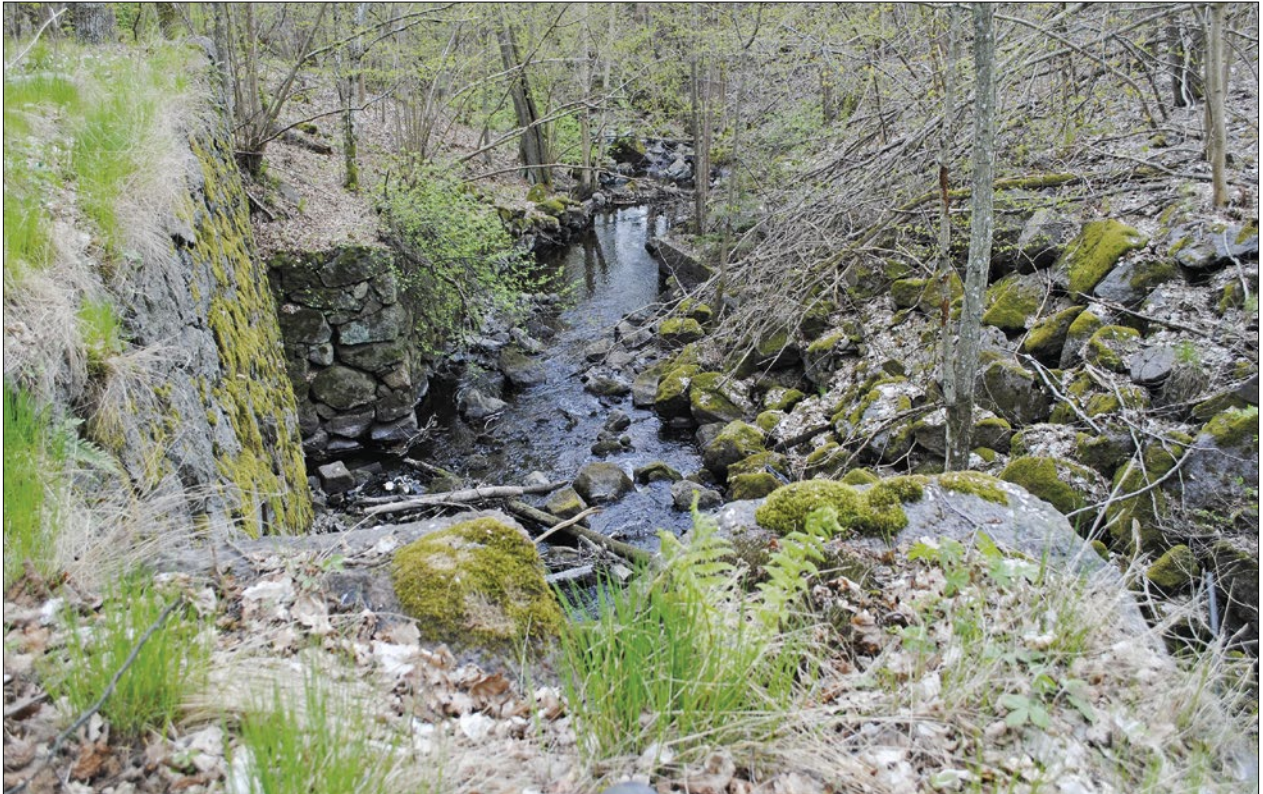
Figur 26. Lämningar efter Stens bruk ligger i den nordligaste delen av utredningsområdet. Bilden visar den lodräta väggen av sten till vänster, där järnkrampor med årtalet 1854 är inslagna. På den plana ytan längst till vänster i bild har en byggnad stått som tillhört bruket. Foto från norr.

Beskrivning: I den kulverterade dammens södra utlopp finns en raserad dammlucka, se figur 13. Fundamenten är cirka 3 meter breda och intill 3 meter höga, av tuktad sten och natursten. Det förekommer även förstärkning av cement eller betong. Utmed åns östra sida finns en lodrät stenvägg av tuktade block, som kan följas utmed drygt 20 meter. Längst i norr, där avståndet ned till åfåran är som störst, finns järnkrampor med årtal 1854 inslagna i stenväggens östra sida, och är därför något svåra att se. Längst i norr är stupet som störst men längre söderut minskar avståndet ned till åfåran, och väggen bildar en 90 graders vinkel mot ån. Härifrån och cirka 20 meter söderut återfinns en stensatt, murliknande kant utmed åns östra sida. Invid den lodräta stenväggen har en byggnad tillhörande Stens bruk legat enligt 1863 års karta. På de efterkommande kartorna från 1912 och 1913 är byggnaden inte längre markerad.

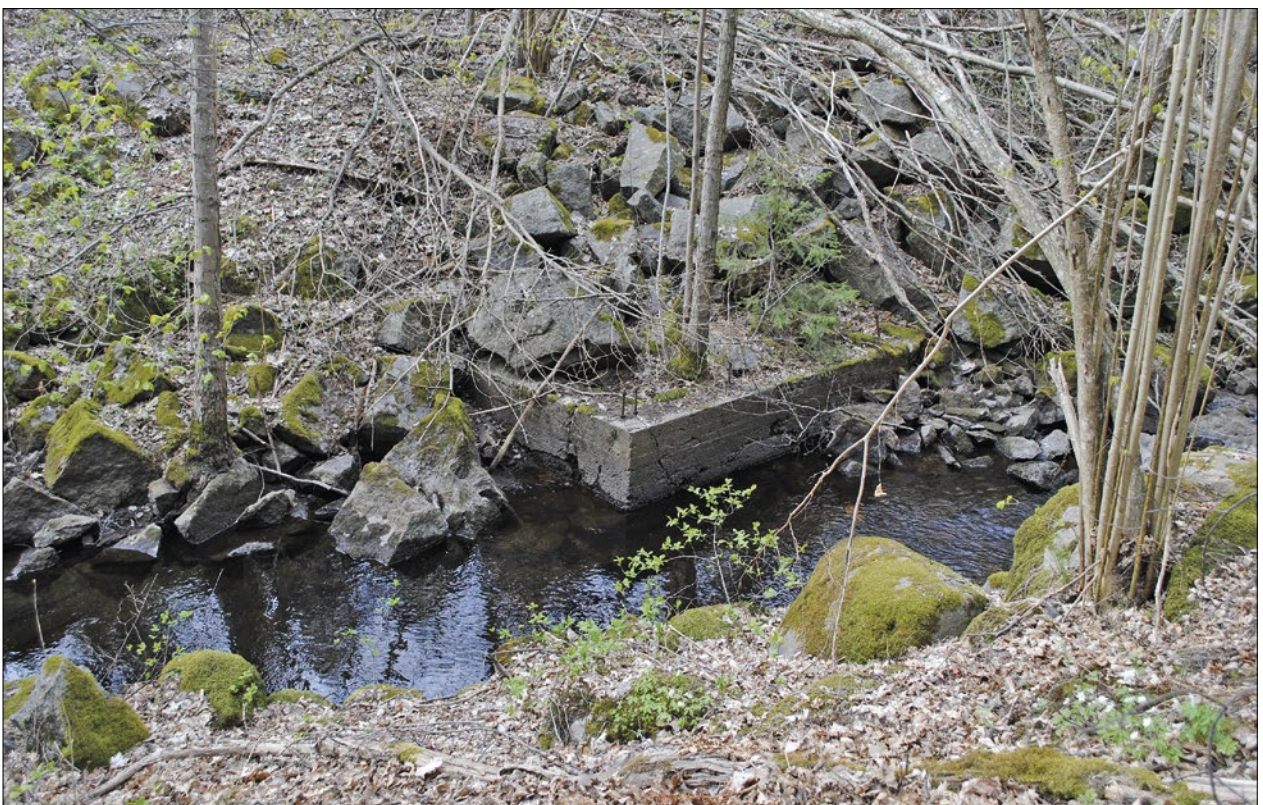
Figur 27. En husgrund av betong ligger delvis i ån, möjligen nedrasad från en högre belägen plats i ravinen. Foto från öster.

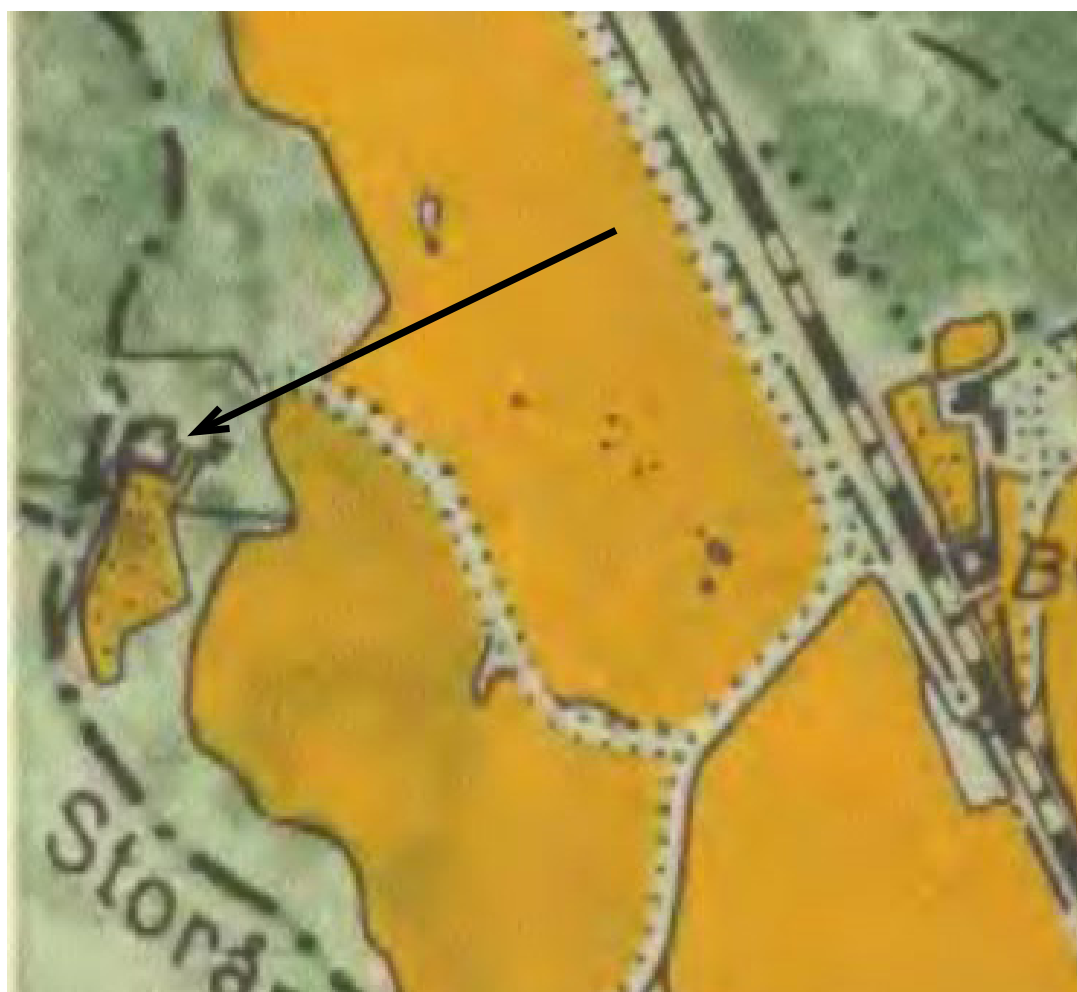
Utsnitt ur ekonomiska kartan 1947. På kartan syns kraftverksbyggnaden och på dess södra sida en ganska stor uppodlad trädgård. Från kraftverket rakt söderut går en linje som troligen är en kanal för utloppsvattnet.

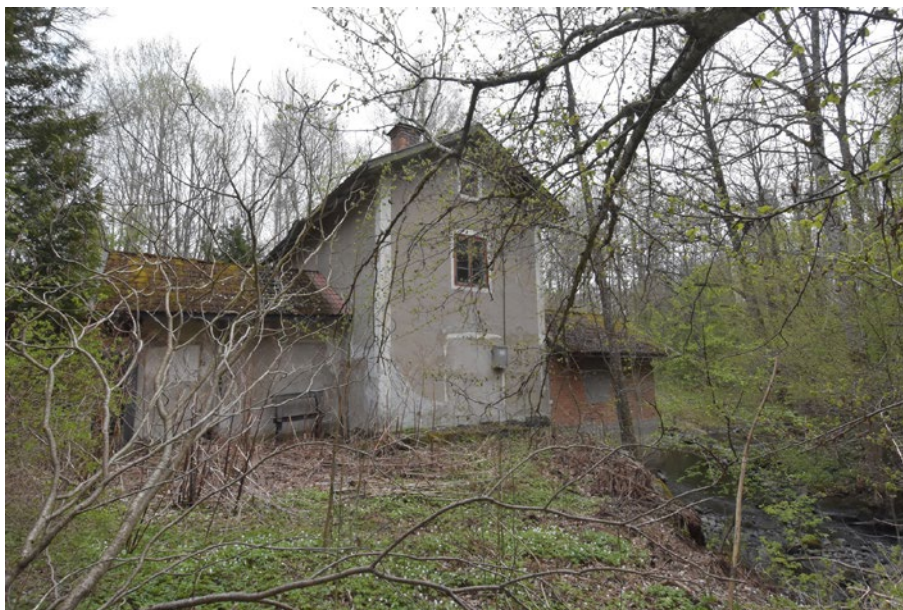
Kraftverksbyggnaden från väst. Till vänster verkstadsdelen, i mitten byggnadens huvudkropp i två våningar och till höger generatorhuset.

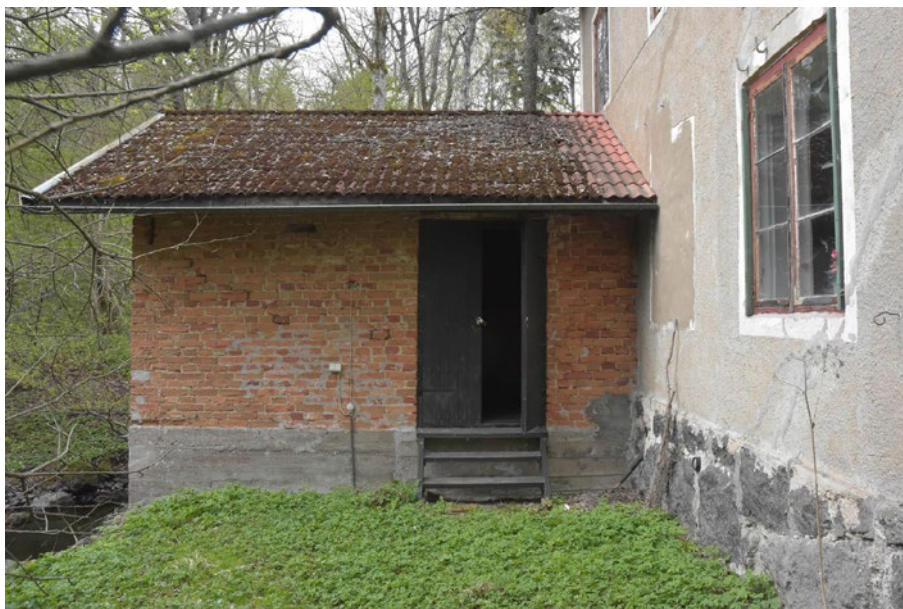
Generatorhuset från öst. Denna del är murad i tegel över en betonggrund, till höger huvudbyggnaden med köksfönstret.

Tillbyggnaden mot sydväst är mer sentida. Den är uppförd över en grundläggning i betong, även bottenbjälklaget är i betong på järnbalk. Ytterväggarna är i enstens tegel, som inte putsats. Denna del innehåller generator, manöverpanel och transformatorskåp.

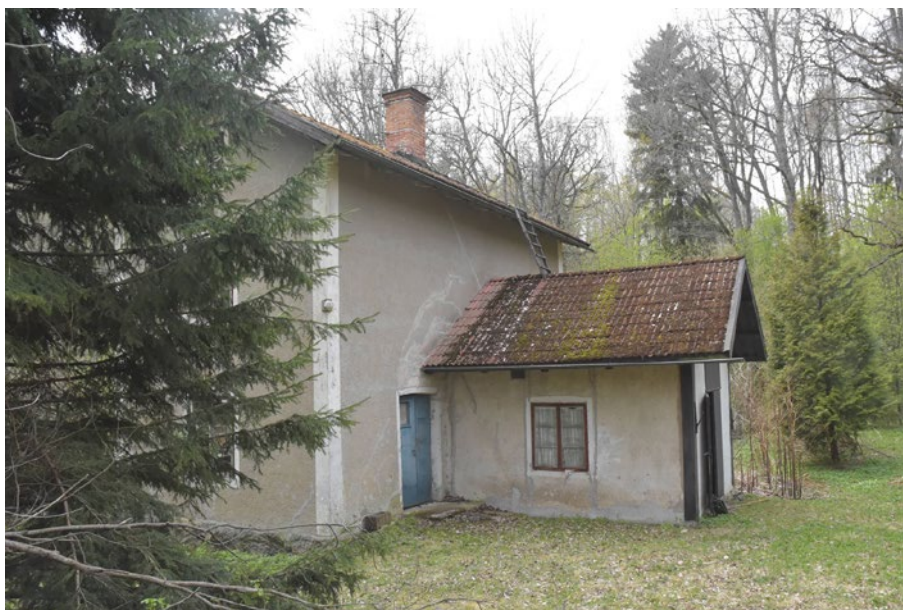
Byggnaden från öst. Den östra långfasaden saknar helt fönster, på denna fasad finns endast den blå pardörren som leder in till bostadsdelens farstu. Den lägre delen till höger är verkstadsdelen.

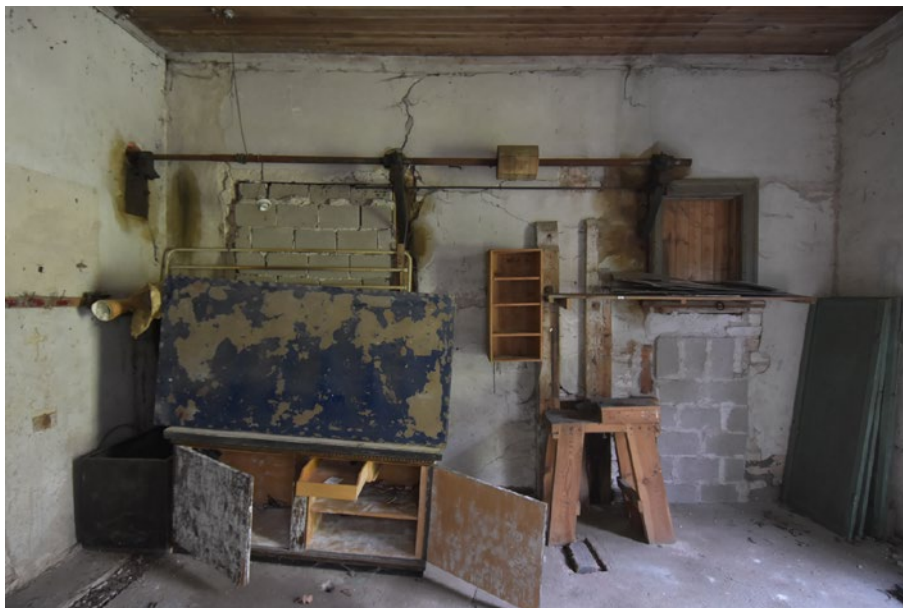
Verkstaden. I taket går en drivaxel för remdrivna maskiner.

På nedre plan finns även verkstadsrummet, vilket nås från den breda glasade porten i norr. Verkstaden har betonggolv med spår av äldre fundament. Väggarna är delvis putsade och har delvis utfyllnader med lättbetong i tidigare öppningar. Mot öster finns ett fönster. Uppe vid taket i väster finns en axel med remhjul. Denna går genom väggen in till turbinhallen.

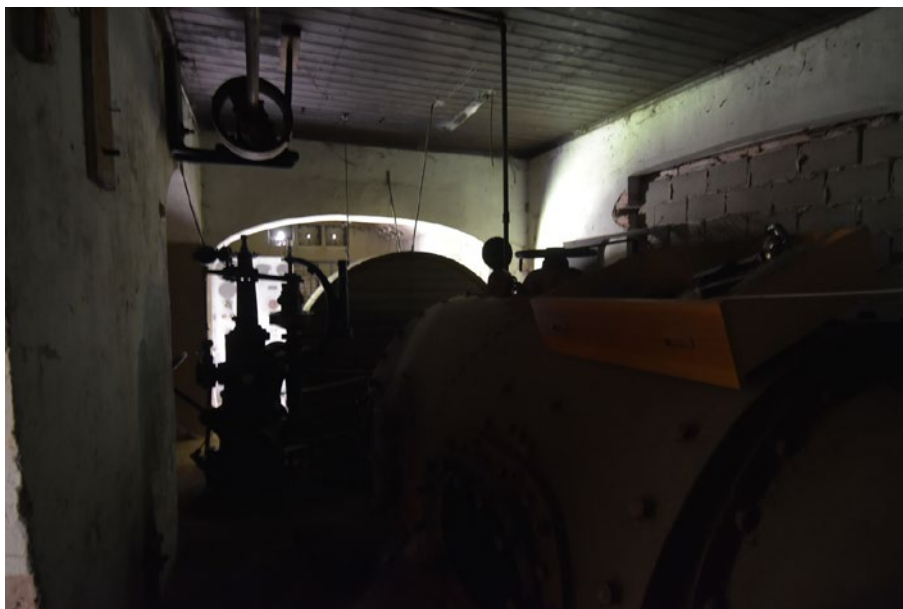
Turbinhallen från norr. Till höger tryckkammaren med turbinerna, bakom denna anas i motljuset turbinregulatorn, bakom denna inbyggnaden kring det stora svängjulet. Allra längst bak i fonden de tre luckorna där spänningen matades ut. 3-fas.

Turbinhallen ligger utmed bottenvåningens västra gavel. I denna finns kraftstationens utrustning vilken beskrivs under egen rubrik. Turbinhallens golv är i betong, väggarna är putsade och taket är i pärlspont. Turbinhallen har haft ett fönster i den västra gaveln men detta är igenmurat.

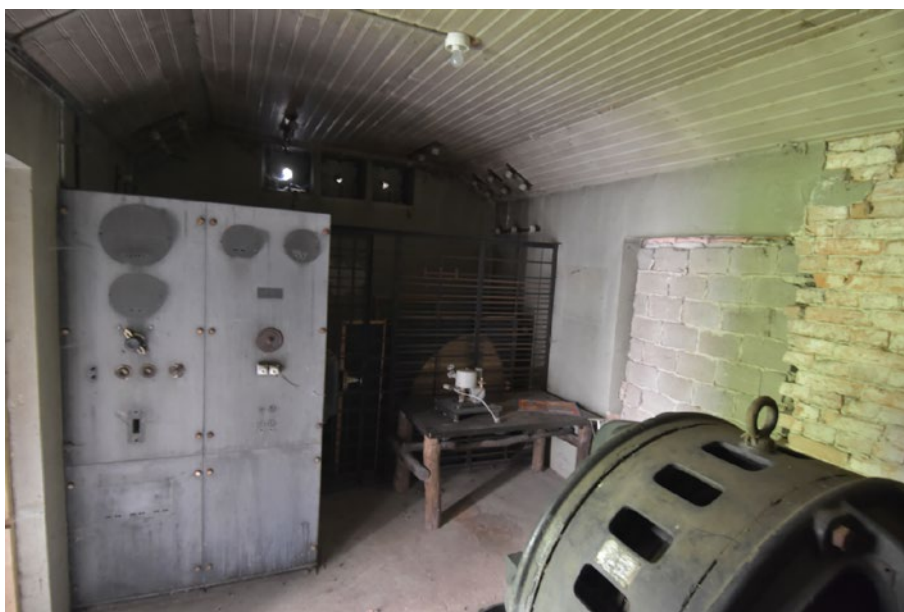
Generatorbyggnaden med generatorn till höger. Rakt fram i bild manöverpanelen med spår av mätare och brytare. Bakom denna gallerförsedda skåp för transformatorerna.

Turbinhallen ansluter via ett brett valv till generatorhuset i söder. Även detta rum har golv av betong. Väggarna är i puts, och taket är i pärlspont. Även generatorhuset har haft ett fönster mot väster men detta är igenmurat. Generatorhuset har en dörr mot trädgården i sydöst.

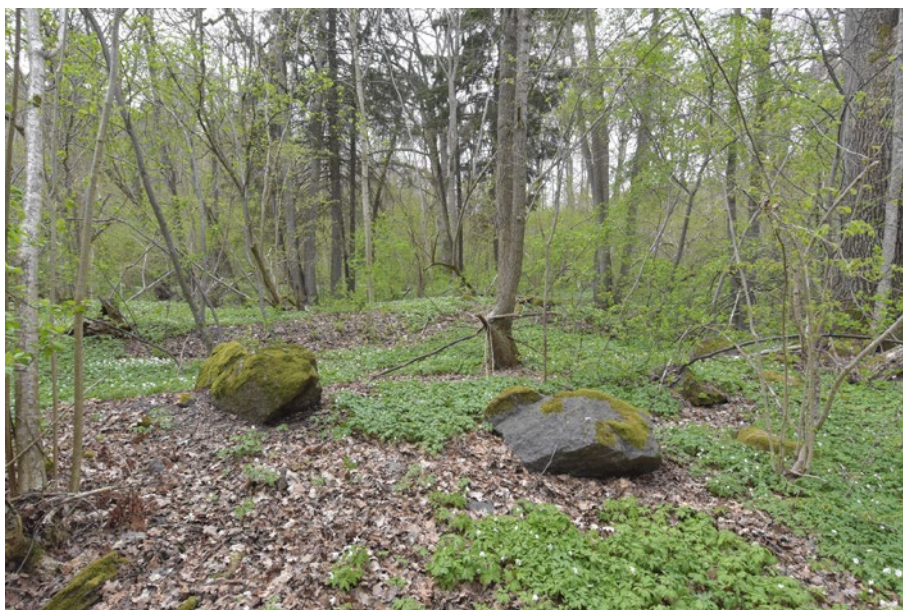
Miljön norr om kraftverket. I marken finns stenar i par som har fungerat som stöd för tuben som ledde vatten till kraftverket.

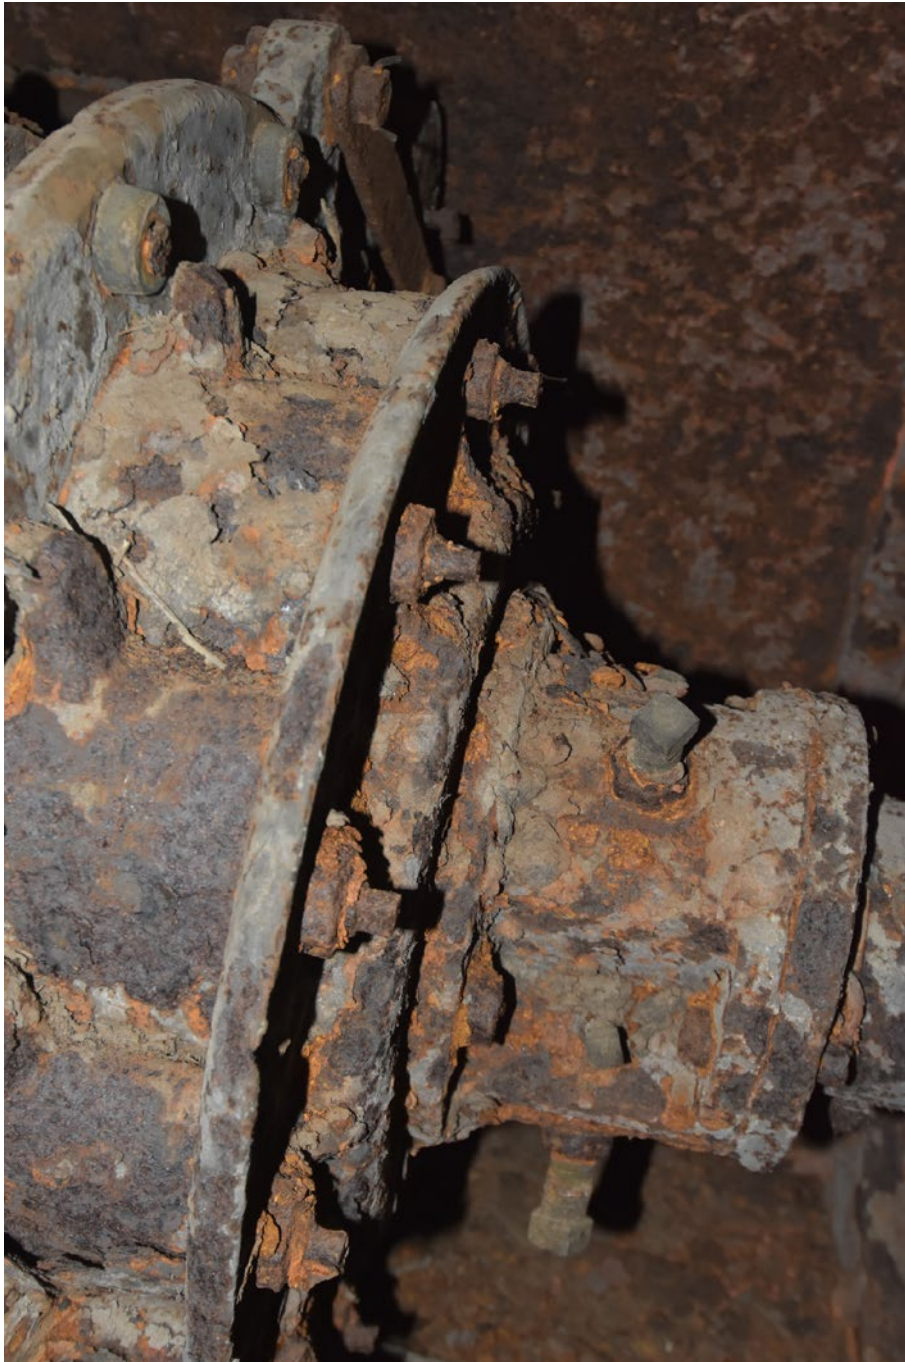
I tryckkammaren sitter två tvillingkopplade francisturbiner. Bilden visar pådraget med ledskovlarna till vänster och axelns lagring till höger.

Sjelva stationen bestod troligen ursprungligen av en byggnadskropp, rektangulär och i två våningar. Kraftverket består av två tvillingmonterade francisturbiner på en horisontalaxel. Turbinerna sitter i ett tryckskåp av gjutjärn. Väggen mot sugröret var av trä. Turbinerna har reglerats med varsitt pådrag i form av vridbara ledskovlar genom vilka vattnet nådde turbinhjulen. Ledskovlarna har i sin tur varit kopplade till en hydraulisk centrifugalregulator (se bilder). Att man valde en lösning med två relativt små tvillingkopplade turbiner hör troligen samman med en önskan om att höja varvtalet i anläggningen. En mindre turbin får en högre hastighet än en större, men samtidigt en lägre styrka, genom att koppla samman två turbiner så ökades styrkan så att en tillräckligt stor generator kunde drivas.

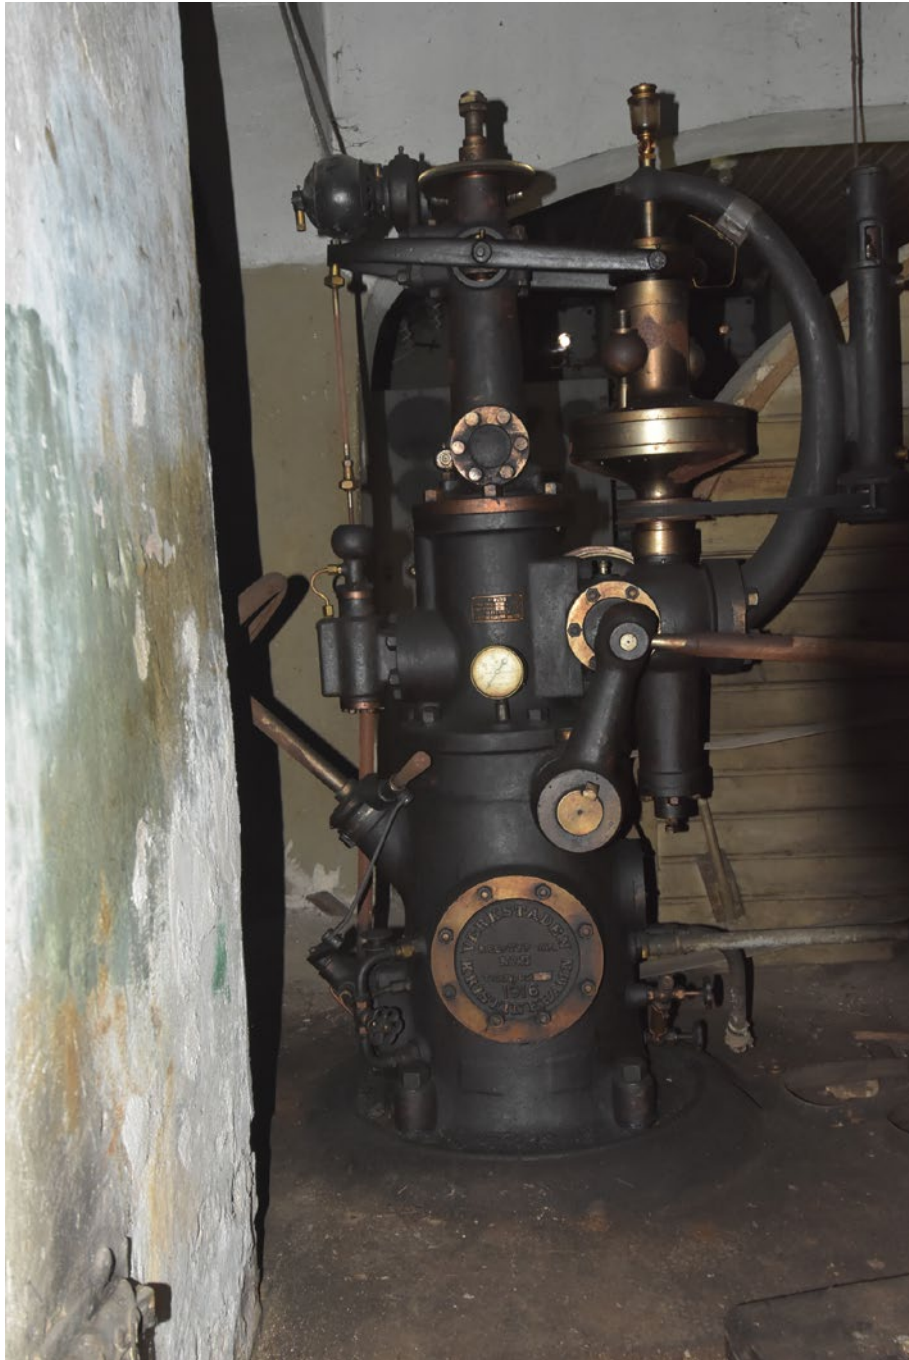
Turbinernas hastighet måste vara exakt rätt, de skovlar som viasdes på förra sidan öppnades och stängdes med denna automatiska turbinregulator som via hydraulik justerade mängden vatten som kom till turbinerna. Regulatorn är tillverkad av Verkstaden i Kristinehamn.

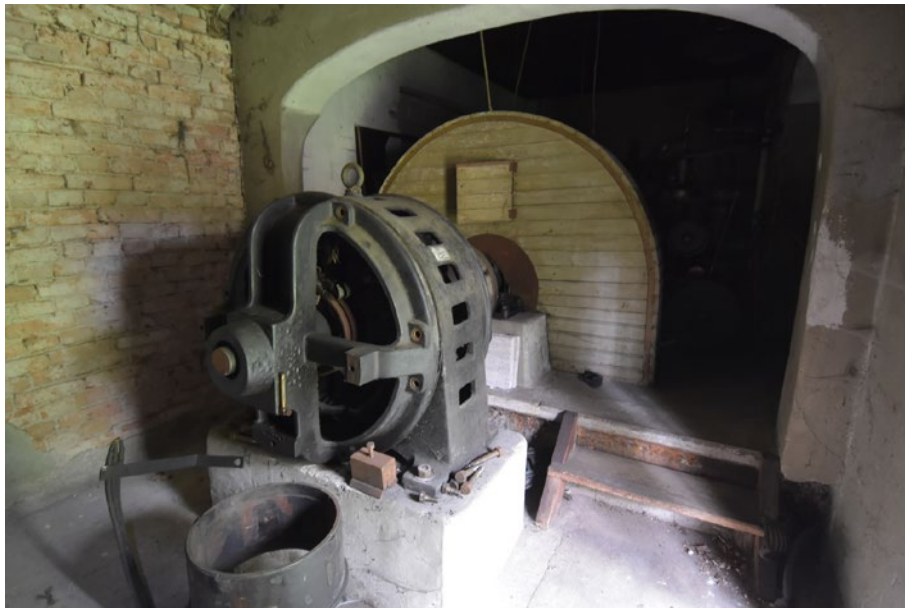
På turbinaxeln sitter ett par remhjul, sedan kommer ett stort svänghjul, detta är inkapslat i en trälåda. Eventuellt drevs en första generator via detta svänghjul, denna typ av utväxlingsanordning är inte ovanlig på äldre kraftverk. Den nuvarande generatoren är monterad direkt på axeln. Längst ut på generatoren har en primärdynamo tidigare varit monterad som har haft till uppgift att ladda generators fältlindningar med likström.

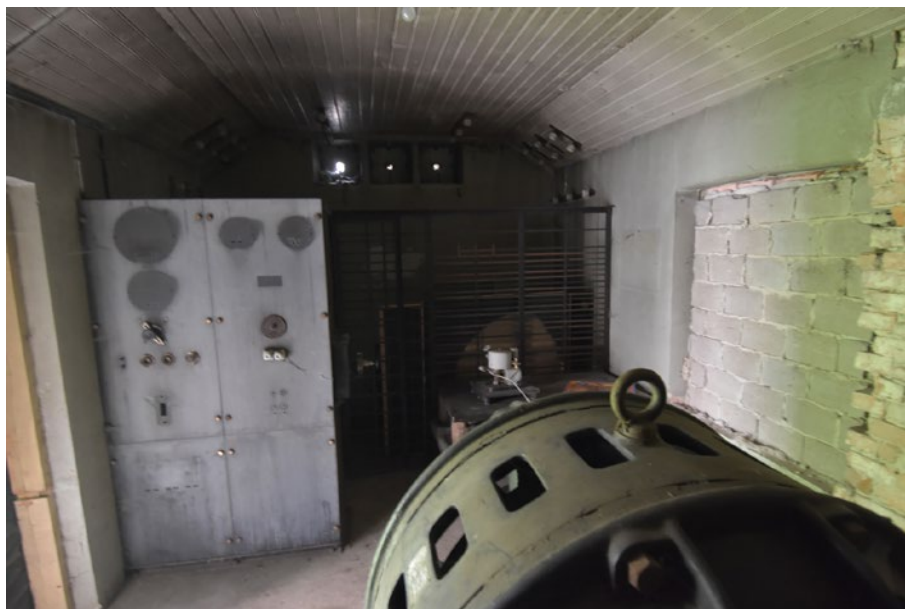
Från generatoren leddes den relativt låga spänning till tre transformatorer som fanns bakom denna vägg. Dessa omvandlade spänningen till högre voltal som kunde distribueras. Ovan transformatorerna tre hål där de faserna matades ut. Den gråa tavlan var manöverpanelen.
