Länstyrelserna

Holmån – Förslag till delområdesbeskrivning

Holmån – delområdesbeskrivning

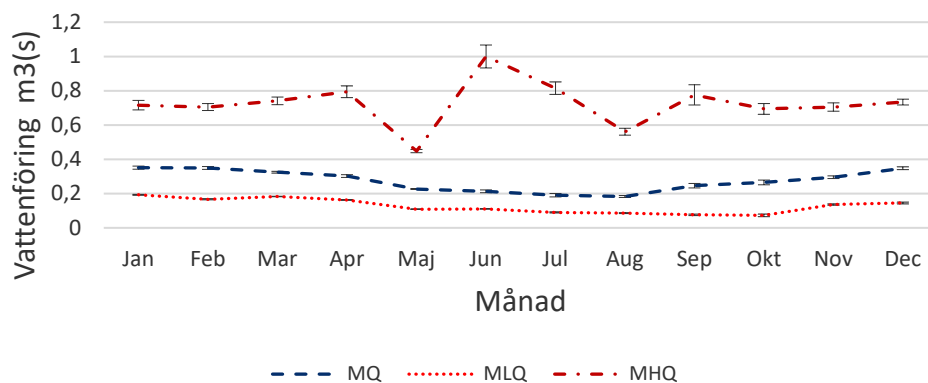
Stationskorrigerad medelvattenföring 2010-2021

Figur 2. Stationskorrigerad vattenföring i Holmån baserat på modellerade dygnsvärden från SMHI:s vattenwebb mellan åren 2010–2021. I figuren framgår MLQ, MQ och MHQ (felstaplar anger P-varians).

I diagrammet nedan (Figur 2) framgår även den stationskorrigerade vattenföringen i Holmån redovisad som MQ, MLQ samt MHQ. Figuren baseras på modellerade månadsvärden mellan åren 2010–2021.

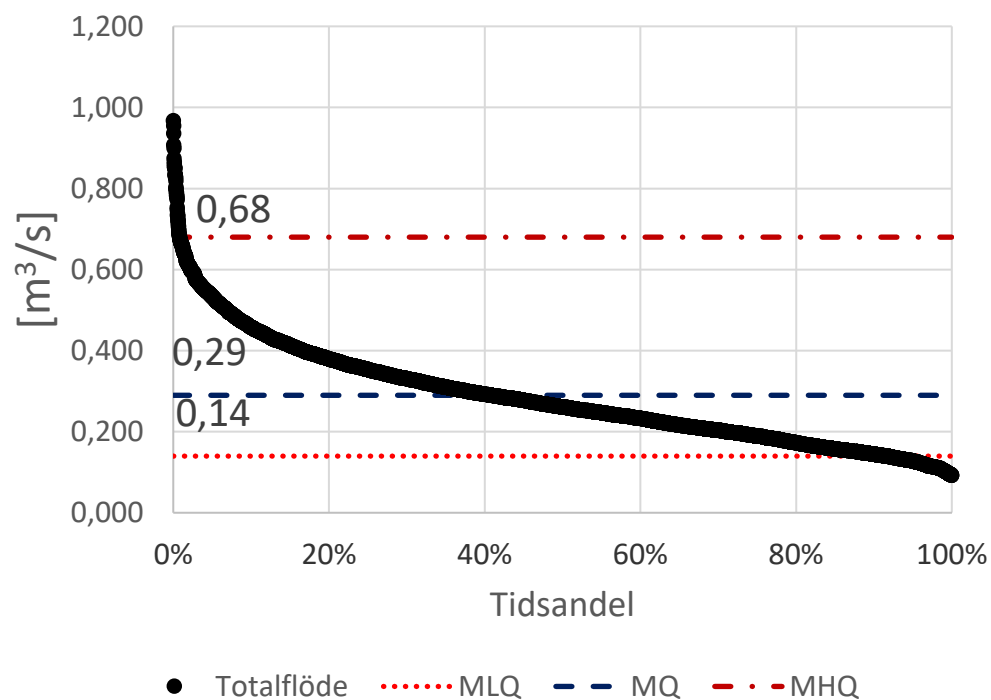
Figur 3. Varaktighetskurva för mätstationen Holmån (3689) med MLQ, MQ och MHQ visat i kubik per sekund över en bestämd period (2004–2020).

Vattenföringen kan även beskrivas med hjälp av varaktighetskurvor. En sådan kurva rangordnar samtliga uppmätta värden från högsta till lägsta under en bestämd period. I diagrammet nedan (Figur 4) visas varaktighetskurva tillsammans med MLQ, MQ och MHQ för samma mätstation som i Tabell 1 ovan mellan åren 2004–2020.

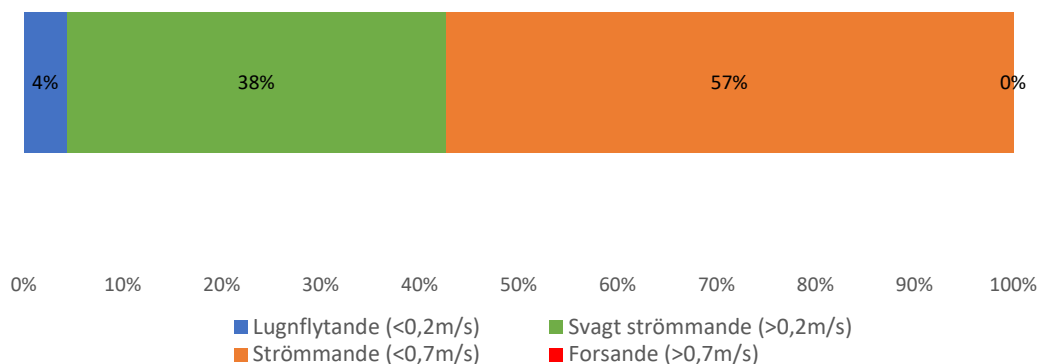
Figur 4. Strömförhållanden i Holmån baserat på genomförda biotopkarteringar⁷.

Holmån domineras utav strömmande (3,9 kilometer) och svagt strömmande vatten (2,6 kilometer) med små inslag av lugna partier (0,3 kilometer). Det procentuella strömförhållandet utmed den karterade sträckan framgår Figur 4. I Figur 6 framgår strömhabitaten i karta.

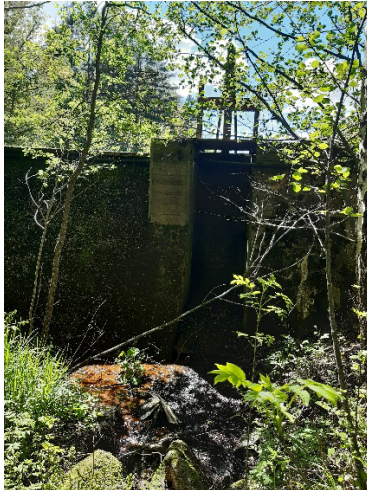
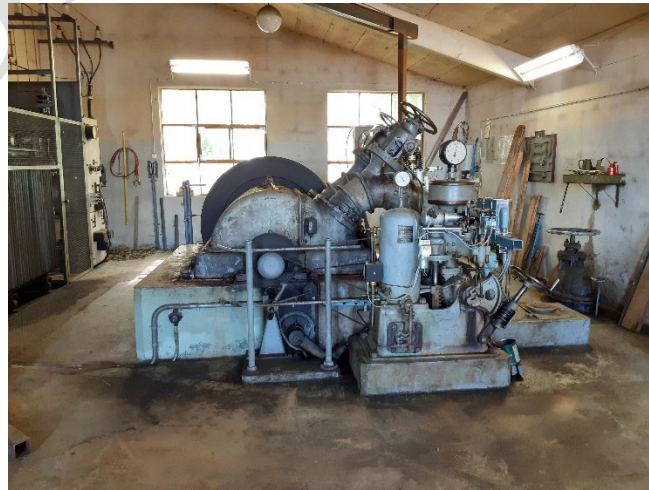
Figur 10. Till vänster. Flodutskov vid Häldelholms kraftverksdamm, sedd från nedströms-sidan. Foto: Länsstyrelsen 2021-05-28. Figur 11. Till höger. Häldelholms Peltonturbin inne i kraftstationen. Foto: Länsstyrelsen 2021-05-28.

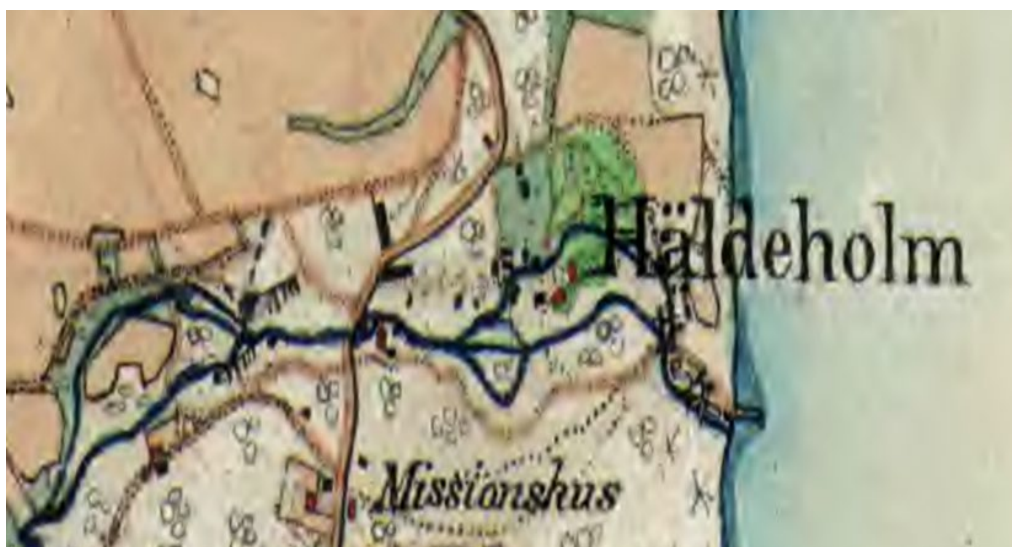
Figur 11. Detalj ur Häradsekonomisk karta 1877 - 1882 Skaraborgs län. Symboler synliga för sågkvarnar väst om vägen, samt två kvarnsymboler nära Vättern vid Holmåns utlopp. Tydliga dammanläggningar saknas (även uppströms utanför detaljkartan). Se åns delning till vänster i kartan. Motsvarar samma delning i två fåror enligt karta figur 12.

I vattendragets ravin, nedströms södra dammen (Holmån 1), har Brandstorps hembygdsförening placerat en informationsskylt med texten: *Sågebacken qvarn & såg 1600-tal. Häldeholm*. En likadan skylt finns uppsatt nedströms utmed torr-fåran närmast Vättern med texten: *Häldeholms qvarn. Siste mjölnare Karl Gustafsson*. Lämningarna från Häldeholms kvarn är ännu väl synliga och motsvarar symbolernas placering i kartan figur 11.

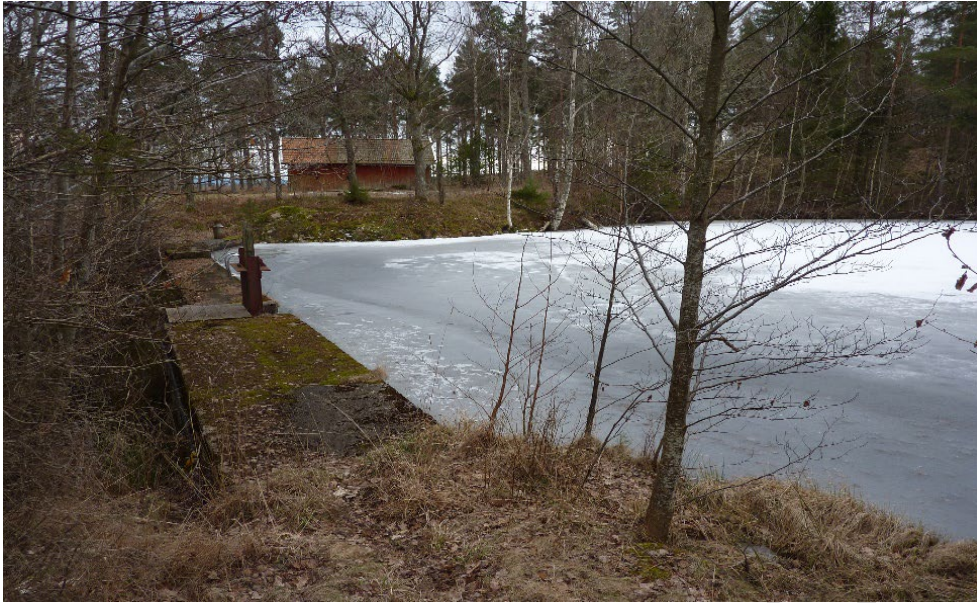
Holmån 1 Häldeholms södra damm (ID: 5)

Damm med betongfördämning. I samband med tillkomsten av den första kraftstationen 1915 (Häldeholms gamla kraftstation) anlades dammen som är uppdelad i en södra del och en norra del. Den södra delen dämmer Holmån direkt i anslutning till vattendragets huvudfåra med en ravin ner mot Vättern. I äldre tid den har flera verksamheter utnyttjat den fallhöjd och fors som funnits i ravinen.

Figur 13. Häldeholms södra del av damm med utskov till den Holmåns ravin och huvudfåra.

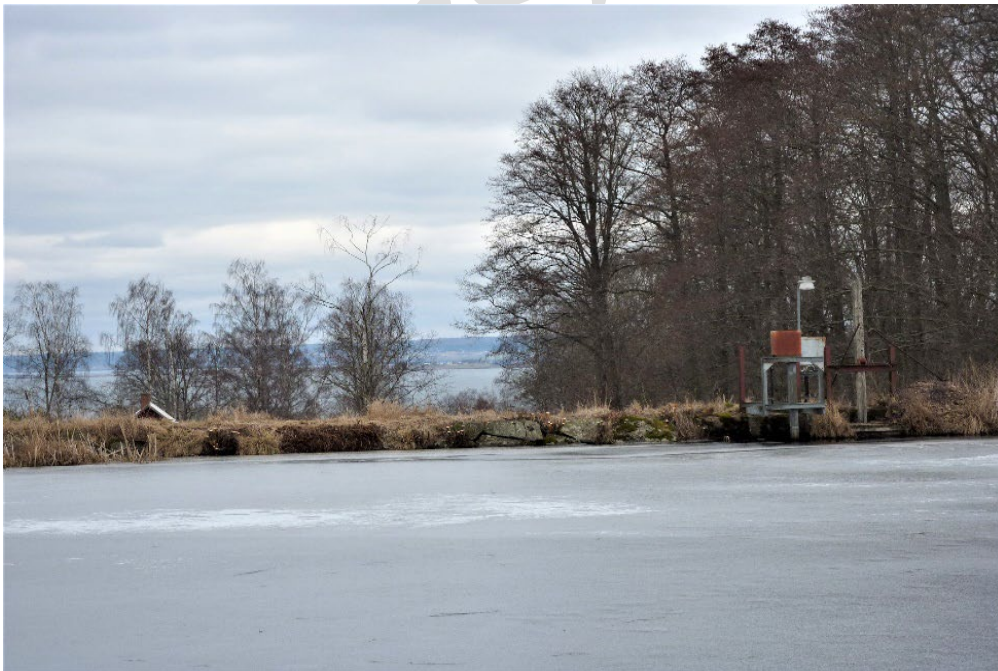
Holmån 2. Häldeholms norra damm (ID: 4)

Damm med betongfördämning. I samband med tillkomsten av Häldeholms nya kraftstation 1946, förlängdes den äldre trätuben med en betongtub (under marknivå) ner till den nya kraftstationen vid Holmåns mynning i Vättern.

Figur 14. Häldeholms norra del av dammen med utskov och utloppstub ner mot Häldeholms gård och kraftstationen vid Vättern. Vättern och Visingsö skymtar i öster.

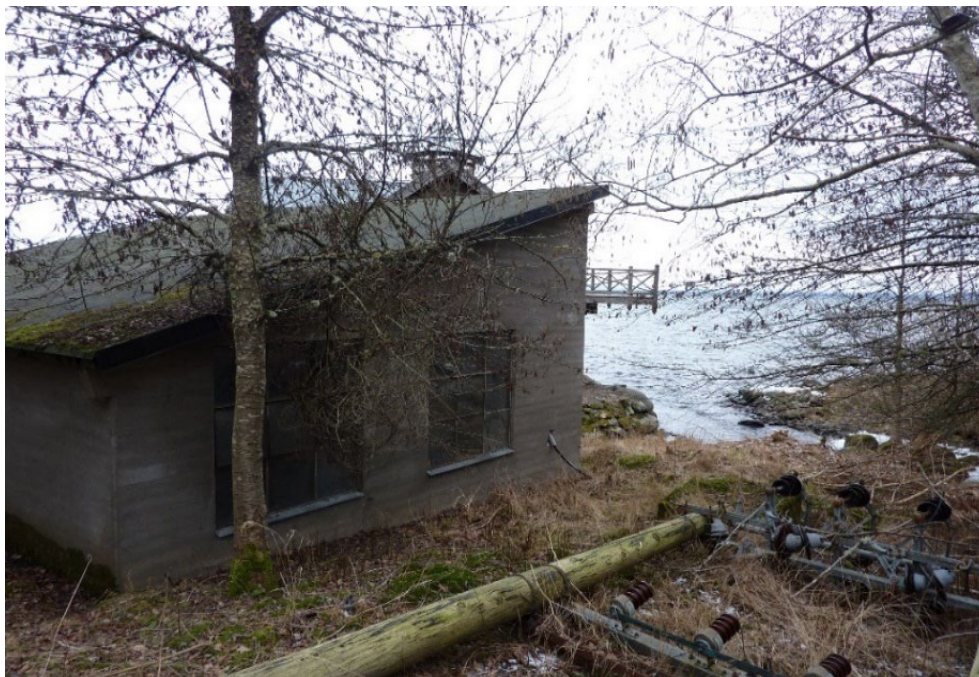
Holmån 3. Häldeholms nya kraftstation

Häldeholms nya kraftstation med damm, togs i drift år 1946 och kom därmed att nyttja hela fallsträckan ner till Vättern med sin placering vid Holmåns mynning. Den gamla trätuben förlängdes med en betongtub under mark, ner till kraftstationen vid Vättern. I byggnaden som beskrivs vara ett ”oskönt maskinhus av betong” inryms en, för svenska förhållanden, ovanlig aktionsturbin av Pelton-typ⁷⁴.

Figur 15. Häldeholms nya kraftstation från 1946, vid Holmåns mynning i Vättern.

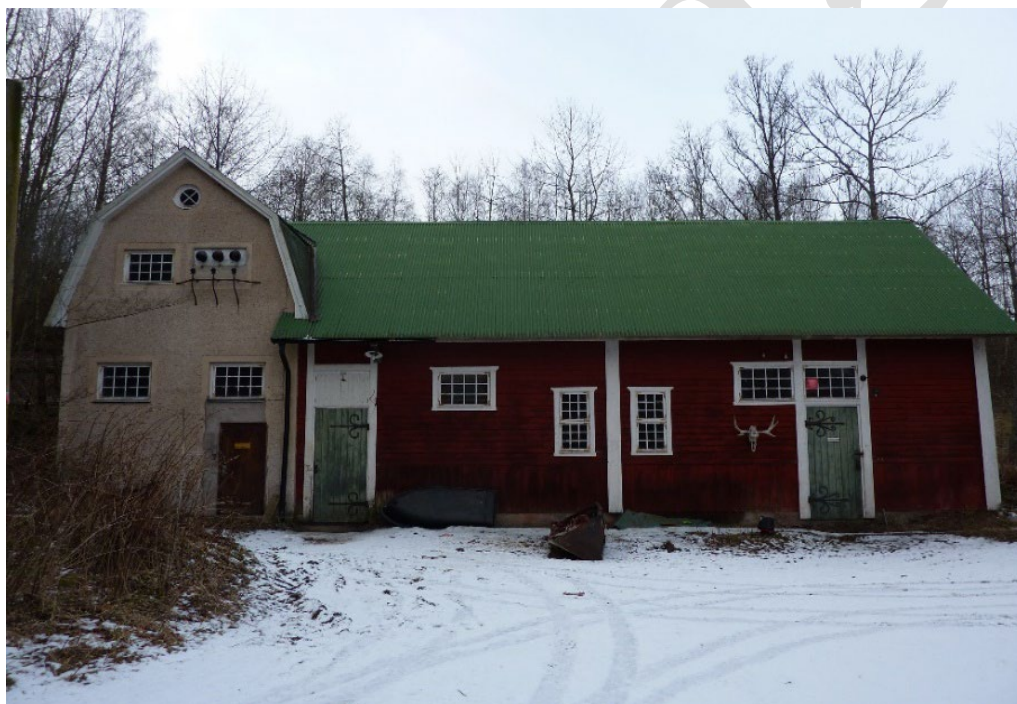
Kraftstationen uppfördes åren 1914 - 15 med avsikt att distribuera elektricitet till omgivande landsbygd. Kraftstationen utnyttjade endast den övre delen av fallet. Från en regleringsdamm uppe vid fallets början, fördes drivvattnet till den gamla kraftstationen via en tilloppstub. Maskineriet var monterat i en träbyggnad med påkostad utformning.

Trots utbyggnad med ställverksbyggnad 1929, krävde den ökade elkonsumtionen en förlängning och utbyggnad av hela fallsträckan ner till Vättern. Den gamla kraftstationen lades ner och maskineriet såldes. Idag finns byggnaden kvar och nyttjas till gårdens nuvarande verksamhet.

Figur 16. Hälsdeholms gamla kraftstation från 1915 med tillbyggnad från år 1929. Inkommande tub från den övre dammen/dammarna passerar under den gamla kraftstationen ner mot Vättern och den "nya" kraftstationen vid Vätterns strand.
