## Szintetikus szálerősítésű, rugalmas sínágyazású, nagypaneles beton útátjáró rendszer

A nagyelemes rendszer választékát bővítve egy korszerű, szintetikus szálerősített síncsatornás, sínkörülöntéses modulrendszerű átjárósaladot fejlesztettünk ki a hódmezővásárhelyi Csomiép Kft.-vel. A fejlesztésnél felhasználtuk a cég innovációit és az eddig szerzett tapasztalait. Az átjáróelemekhez Sika gyártmányú sínágyazó és dilatációs hézagképző anyagot használunk. Az átmeneti szakaszokba Getzner aljtalpakot és rugalmas szőnyeget tervezünk be. A rendszer lehetővé teszi a vasúti pálya sebességtartományához igazodó fokozatos átmenetet biztosító szakaszok kiépíthetőségét, az átjárópanelek és azok elemeinek teljes körű csapadékvíz-elvezetését úgy, hogy az nem kerül az ágyazatba és az alépítménybe. A fejlesztés komplexitása folytán foglalkozik az átjáró elemeihez csatlakozó útburkolatok rétegrendjének, tartós, hosszú élettartamú kialakításával a közúti forgalmi terhelés figyelembevételével, a vágánytengelytől 8,00-8,00 m hosszú útszakaszok kiépítésének műszaki tartalmával és megoldásaival is. Ami a napjainkban érvényes jogszabályok alapján a vasút-üzemeltetők fenntartási kötelezettségei közé tarto

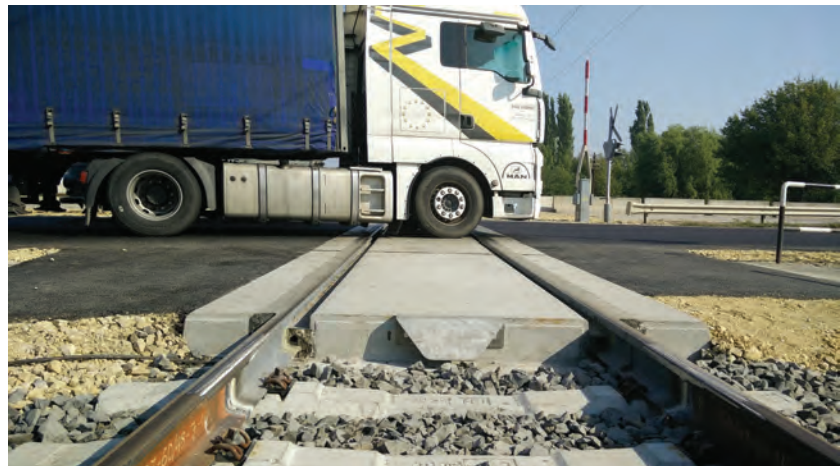
1. ábra. Szálerősített elemekkel kialakított vasúti átjáró

(Jelleg 2) 1–2. útcsoportokba javasoljuk beépíteni ott, ahol a MOF (mértékadó óraforgalom) meghaladja a 200 egység-tengely áthaladását. Másképp megfogalmazva a beépítés kritériumát: oda kell beépíteni, ahol a más rendszerű átjárókban a fenntartás 2–3 évenkénti ismétlődése és/vagy az elemek évenkénti cseréje szükséges. Természetesen a panelcsalád beépíthető bármely forgalmi terhelési osztályú szintbeli kereszteződésbe az A–R kategóriákon belül. Példaként mutatjuk be a 85-ös sz. út Csorna belterületén létesített vasúti átjárót (1. ábra).

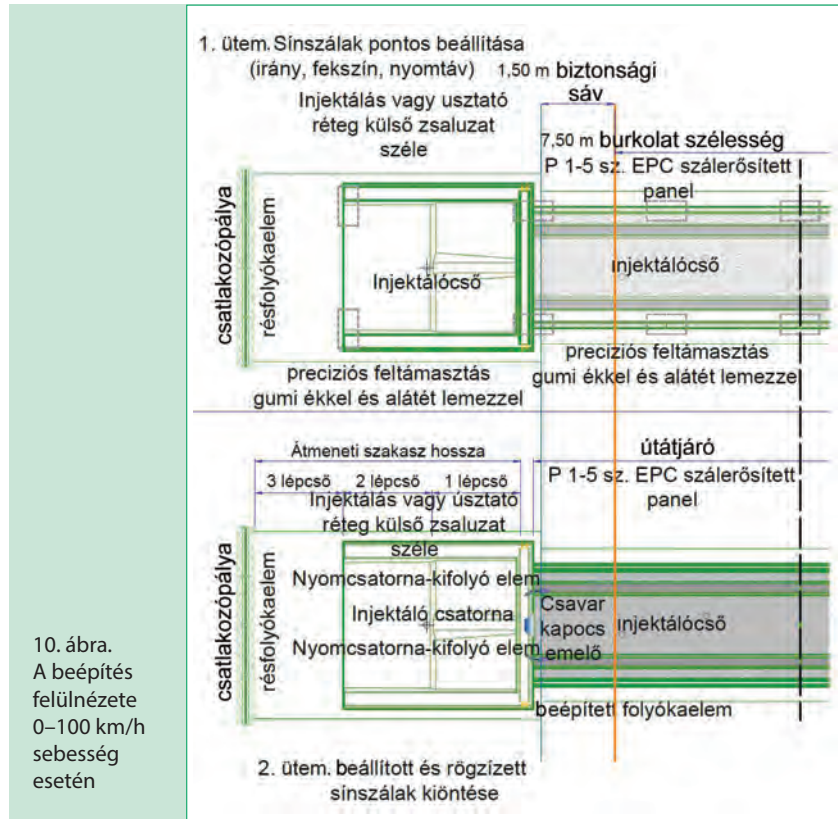
10. ábra. A beépítés felülnézete 0–100 km/h sebesség esetén

Az átmeneti szakaszok monolitikusan is kialakíthatók. A rövid átmeneti elem 9 db aljtávolsághosszban (5,40 m), a hosszú átmeneti elem 15 db aljtávolsághosszban (9,00 m) biztosítja az átmenetet. Az átmeneti mezők készülhetnek beépített folyókaival vagy folyóka nélkül is. A folyókaterek üledékfogós kivitelűek. A különböző sebességtartományokban történő beépítés felülnézete a 10. és a 11. ábrán látható. A lépcsős átmeneti elem beépítésére mutat példát a 12. ábra.

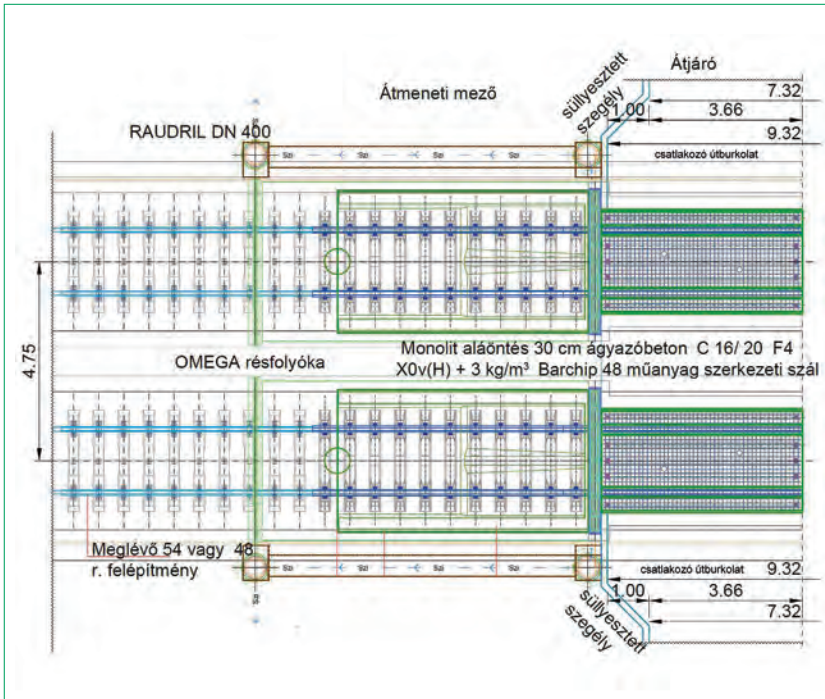
11. ábra. A beépítés felülnézete 100–160 km/h sebesség esetén

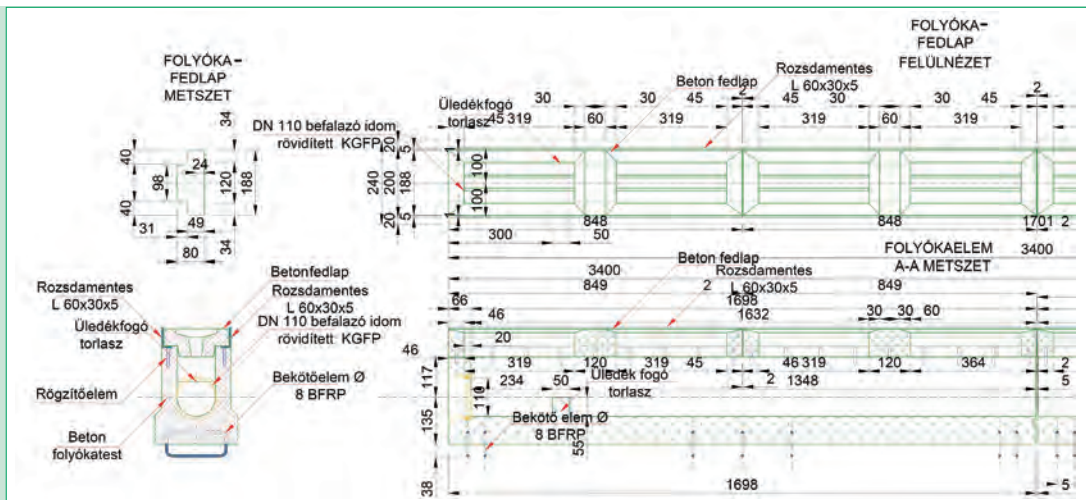
14. ábra.  
Kereszt-  
folyóka-elem  
kialakítása

A fejlesztés célja – a korszerű anyagok és technológiák felhasználásával – európai színvonalú, széles körben felhasználható elemcsalád kifejlesztése volt a hosszú élettartam, alacsony fenntartási költség elérése, valamint az üzembiztonság magas szintű biztosítása mellett. Az útátjárók útburkolatának jelenlegi csatlakozásai, vízlevezetése és a 8,0 m hosszú, vasútkezelőhöz tartozó útszakaszai nem felelnek meg a korszerű elvárásoknak. A fejlesztések az ilyen szakaszok kialakítására és a csapadékvíz-elvezetés optimális megoldására úgy a közút, mint a vasút (14. ábra) szempontjából is megoldást nyújtanak.

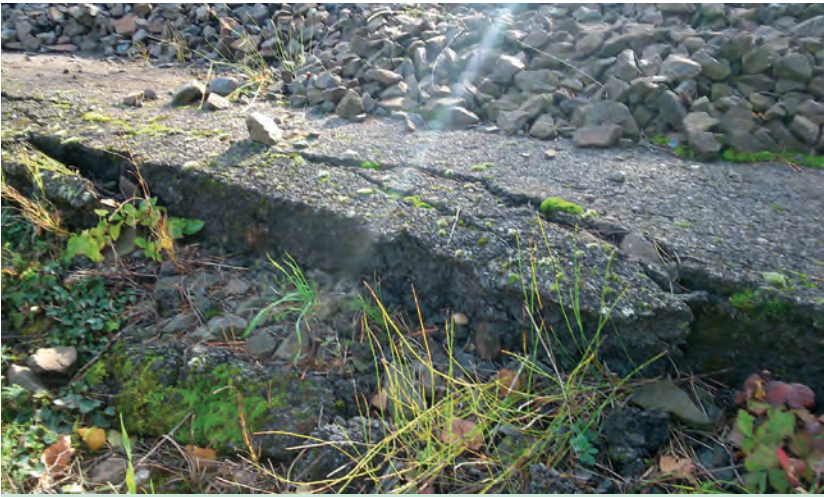
1. ábra. Az oldalsó letöredezettség

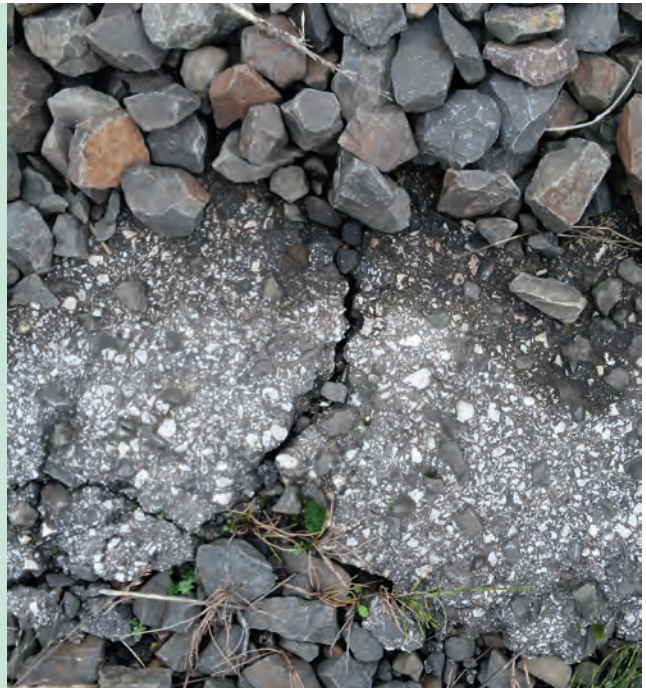
2. ábra. Vágánytengelyre merőleges repedés

Ezek a repedések az aszfalt védőréteg homogenitásának megszakadását jelentik (2. ábra). A pályageometriai romlások tekintetében ez okozza a legnagyobb pályahibát a folyamatos dinamikus teher okozta mozgás miatt. Az ilyen, vágánytengelyre merőleges keresztirányú repedések az alépítményi tömörség hiánya, illetve az aszfalt alatti kiüregelődések következtében alakulnak ki. Amennyiben egy repedés létrejön, annak mozgása könnyen előidézi további repedések kialakulását. Ennek oka, hogy a behajlás során az aszfalt felszínen húzófeszültség jön létre, ami további

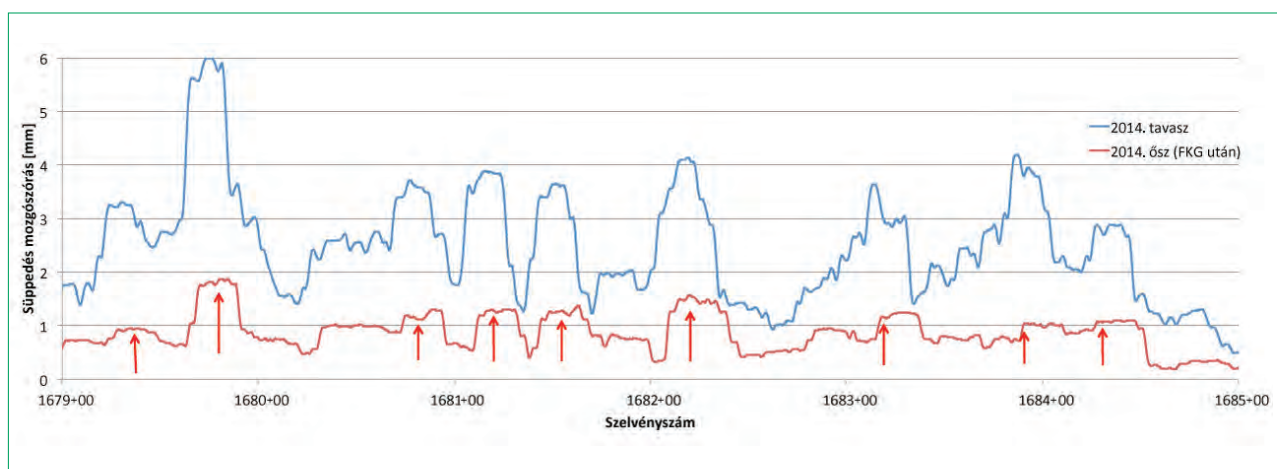
4. ábra. Süppedés mozgószorás alapján meghatározott törések/repedések helyei a Vásárosdombó–Sásd szakasz 1679+00–1685+00 szelvényei között

redezik, a táblák méretei 0,5 m-től több 10 m-ig változhatnak. E hibák mértékének meghatározásához süppedés mozgószorás számítását alkalmaztam 20 m-es bázishosszon (4. ábra). Látható, hogy szabályozás után a nagyobb mértékű hibák

ugyanott alakulnak ki, vagyis a törések/repedések ott hatnak leginkább a pályageometriára.

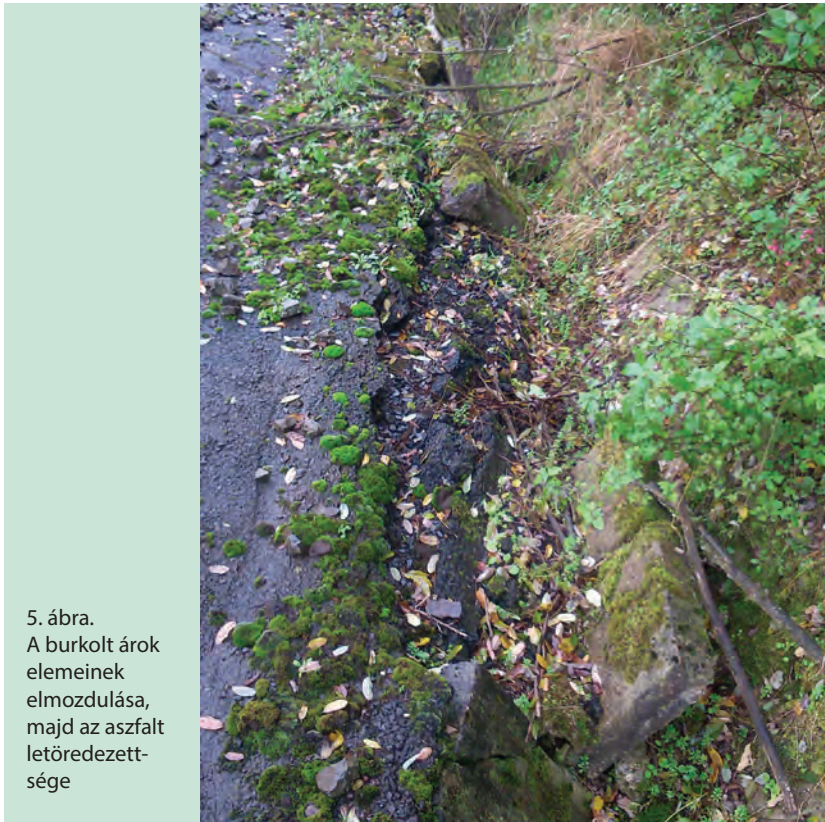
5. ábra.  
A burkolt árok  
elemeinek  
elmozdulása,  
majd az aszfalt  
letöredezett-  
sége

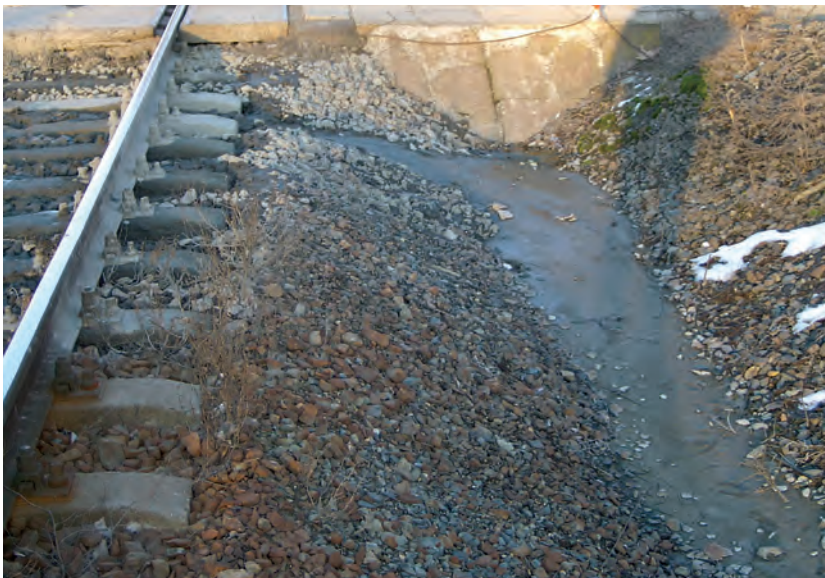
6. ábra. Sárfolyás aszfalt kiegészítő réteggel erősített szakaszon

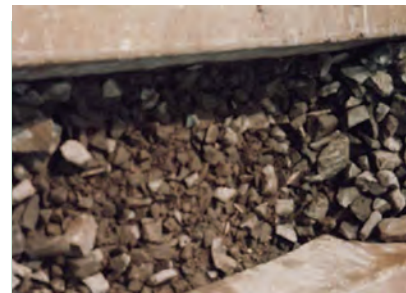
5. ábra. Az alj alsó síkja közelében jelentősen aprózódott zúzottkő ágyazat

Az ágyazati kőanyag ezekre a hatásokra történő aprózódását külön tanulmányban lehet és kell értékelni. A forgalom hatásának és az egyéb, az ágyazati kőanyagot érő időbeni hatások tulajdonságváltozását a geometriai tulajdonságok változásával, nevezetesen a szemcszerkezet változásával lehet nyomon követni. Az ágyazatot érő hatásokra bekövetkező változást jól szemlélteti az 5. ábra, ahol a vasbeton alj alatti kögerenda felaprózódott ágyazati anyagát láthatjuk.

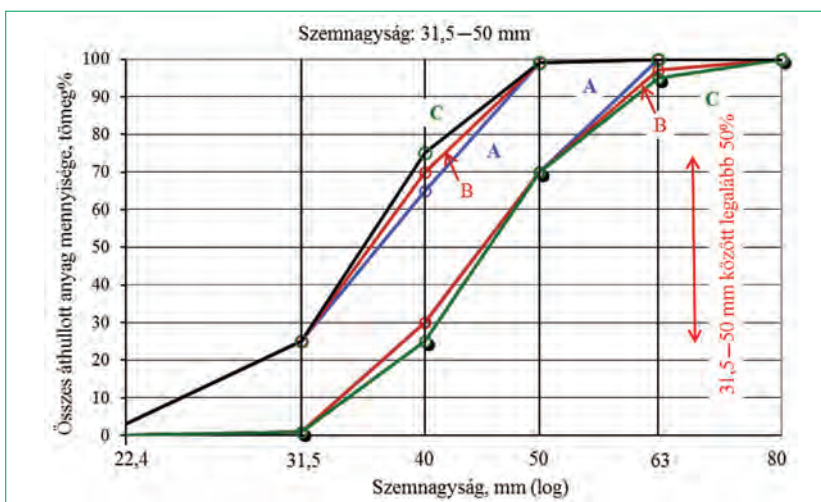
6. ábra. A 31,5–50 mm szemmagyságú, A–C szemmegoszlási osztályú vasúti ágyazati zúzottkő szemmegoszlási határgörbéi az MSZ EN 13450:2003 szabvány szerint

legkisebb szemmagysága  $d = 31,5$  mm, legnagyobb szemmagysága  $D = 50$  mm vagy  $D = 63$  mm. A vasúti ágyazati zúzottkő MSZ EN 933-1:2012 szabvány szerinti szitavizsgálattal meghatározott szemmegoszlása elégítse ki a 2. táblázat szerinti szemmegoszlási osztályok valamelyikének követelményeit. A 31,5–50 mm névleges szemmagyságú, A–C szemmegoszlási osztályú vasúti ágyazati zúzottkő 2. táblázatban található szemmegoszlási határgörbéi a 6. ábrán láthatók. A vizsgált minták szemmegoszlását a megjelölt, de visszavont európai szabvány, az EN 13450:2012, az A szemmegoszlási határgörbéinél semmilyen változást nem hozott, csupán a megnevezést pontosította Gc RB A-ra, és elhagyta az F osztályt (3. táblázat).

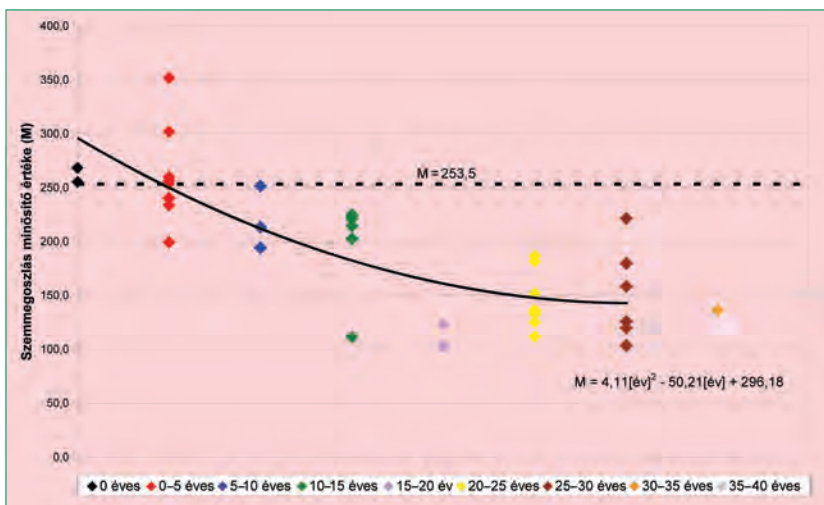
7. ábra. Különböző korú pályákból kikerült ágyazati anyag szemmegoszlási görbéjének minősítő (M) értékei

A 7. ábrán a pályák korossága szerint tüntettük fel a szemmegoszlási görbék minősítő (M) értékeit. Az értékelés alapját az jelenti, hogy feltételezhetjük: a korábban beépített kőanyagok megfeleltek a 32–50 mm szemmagysághatárú ágyazati anyagokra vonatkozó korabeli előírásoknak.

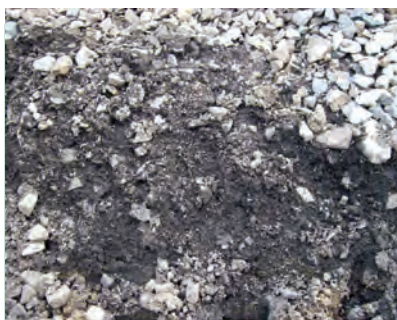
8. ábra. Aprózódott és szennyeződött ágyazati anyag

Az ágyazati anyag avulását három alapvető ok idézi elő: az aprózódás, a szennyeződés és az ágyazathiány. A 8. ábra erősen elszennyezett ágyazati kőanyagot

Az ágyzat kőanyagát érő igénybevételeknél meg kell még említeni az időjárási hatásokat (hőmérséklet, víz, fagy), valamint a szennyező hatásokat is (vegyi, kémiai szennyezések, szállítmányból kihulló termékek, szerves, szervetlen, por, olajsáros ágyzat). Az ágyzati kőanyag az igénybevételek hatására aprózódik és szennyeződik (8. ábra).

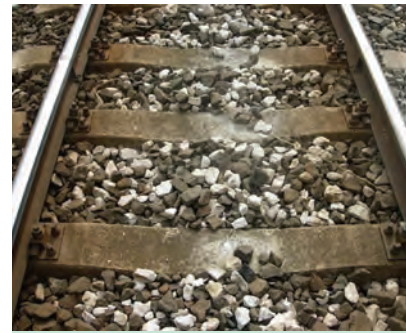
9. ábra. Vegyes kőzetanyagú, felújításra váró ágyzat

gom vasútállomások közötti szakaszon, az állomásközökben vett mintákon – az ágyzati kőanyagok állapotának értékelésére készültek vizsgálatok. Az eredmények azt mutatták, hogy a felépítmény ágyzati kőanyaga felújításra szorult. A vegyes kőzetanyagú felépítményben szürke színű, tömött szerkezetű piroxénandezit mellett változó mennyiségben szürkésfehér színű tömött mészkő volt (9. ábra).

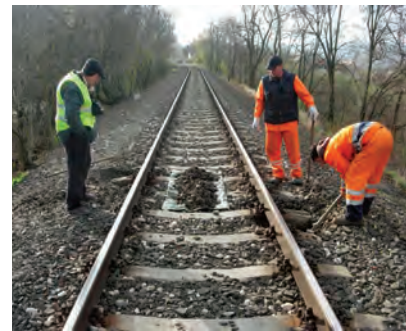
10. ábra. Mintavétel az ágyzati kőanyagból

A vonalszakaszon mintavételezés történt az ágyzati kőanyagból az aljak alatt az állomások közötti szakaszok egyenes és íves részeiből, az állomás előtti fékezési, illetve gyorsítási szakaszokból (A minták), valamint az aljakat keresztirányba megtámasztó rézsűs részből egyenes és íves szakaszokon (R minták). A geometriai és közfizikai vizsgálatokra történő mintavételezés a 10. ábrán látható.

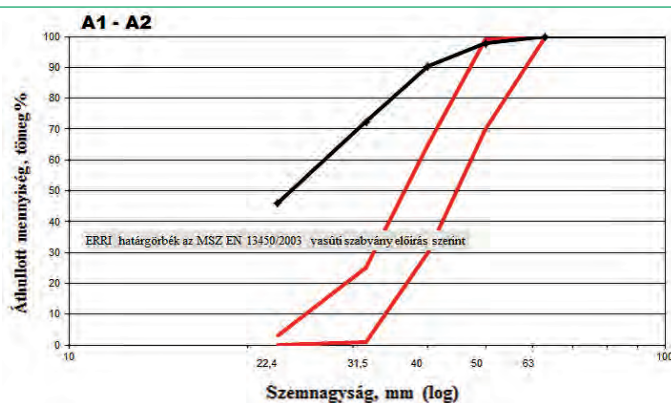
11. ábra. Ágyzati kőgerenda szemmegoszlási görbéje fékezési szakaszon

Az ágyzati kőanyag állapotát a szemmegoszlási görbék (11–15. ábra) szemléltetik.

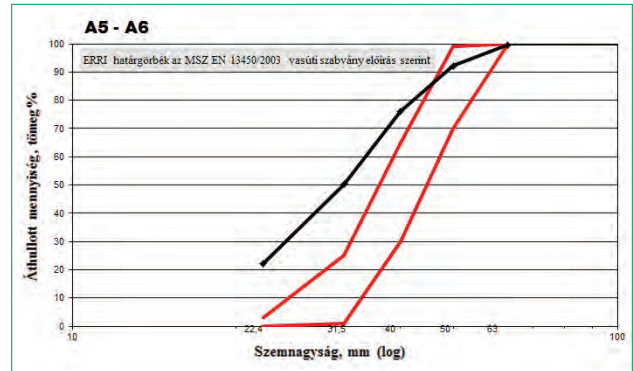
13. ábra. Ágyazati kögerenda szemmegoszlási görbéje íves vonalszakaszon

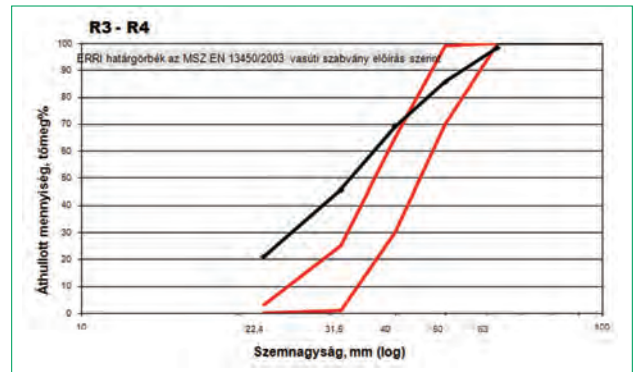
15. ábra. Az aljat megtámasztó rézsús ágyazat szemmegoszlási görbéje íves vonalszakaszon

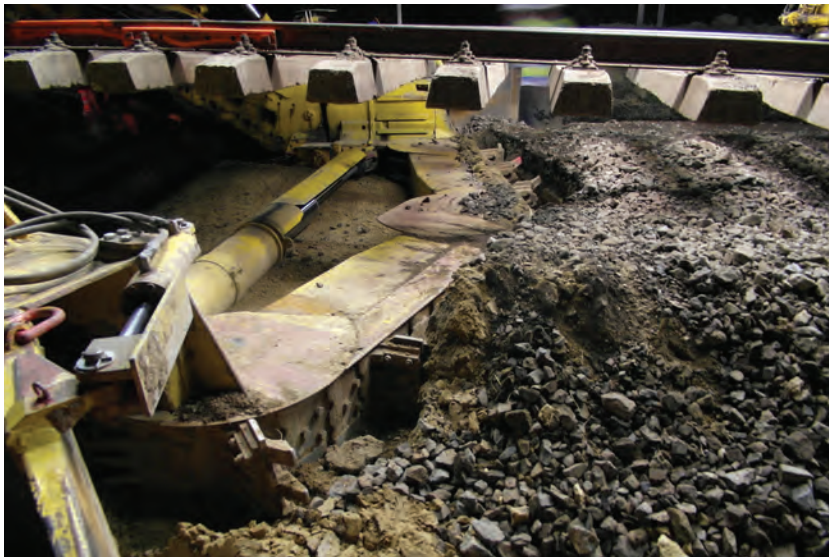
2. ábra. Meglévő anyagok kitermelése alépitmény-javító gépláncsal

A tervezett sínkoronaszinttől lefelé (115–125 cm-ig) elvégezték a meglévő anyagok kitermelését (2. ábra). A 4%-os oldaleséssel kialakított lavirsíkra 1 réteg geotextiliát és 1 réteg merev csomópontú georácsot fektettek (3. ábra), majd erre került a változó vastagságú és anyagú kiegészítő réteg. A fotók éjszakai munkavégzéskor készültek. A kiegészítő réteg alsó részébe a régi alépitményből visszanyert, átrostált, SZK2 vagy 0/56 szemszerkezetű szemcsés anyagot terítettek kb. 20 cm-es vastagságban, majd az alépitmény lezárásaként SZK1 minőségű vízzáró szemszerkezetű kiegészítő réteget építettek be méretezett, de legalább 20 cm-es vastagságban. Az így elkészült alépitményre helyezték a megfelelő szemeloszlású ágyazati anyagot és a vágányt.

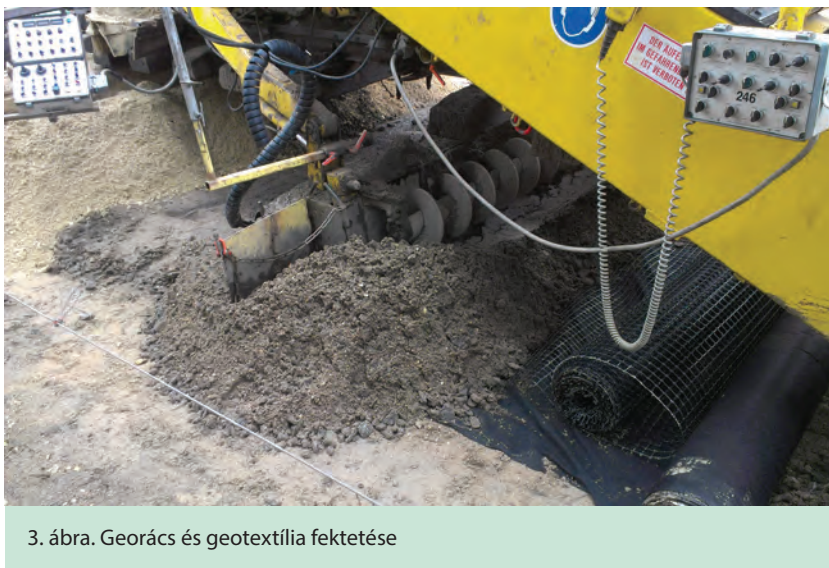
3. ábra. Georács és geotextília fektetése

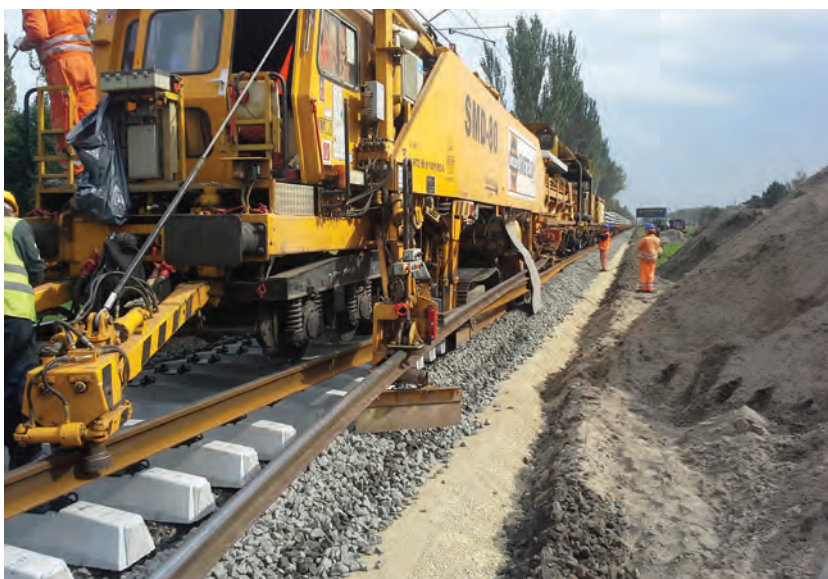
4. ábra. Munka közben az SMD 80 felépítményátépítő géplánc

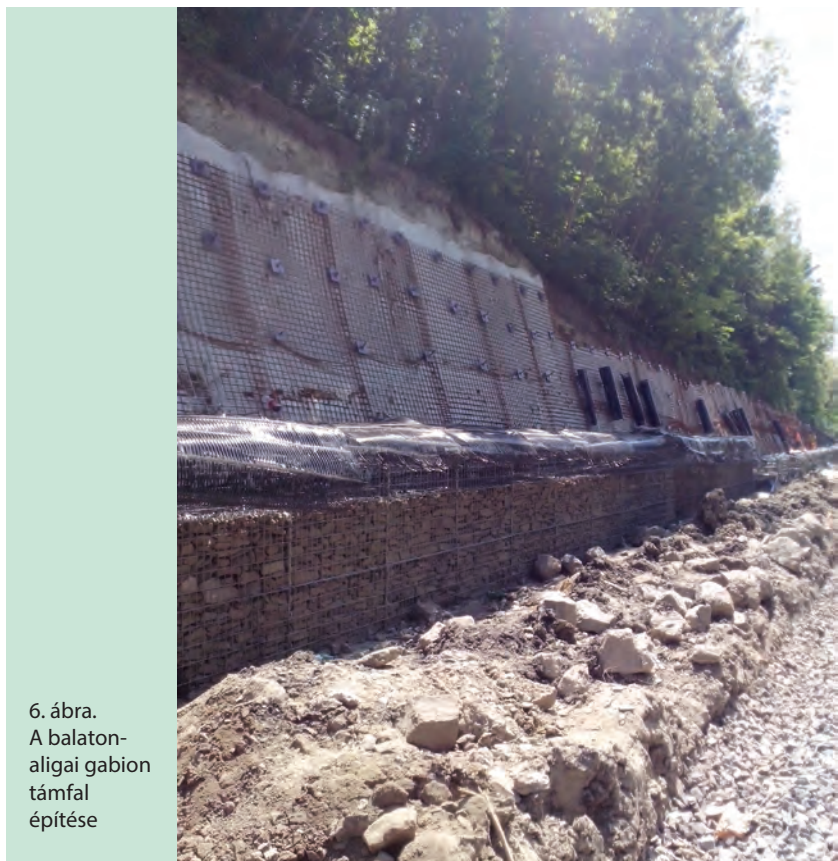
6. ábra. A balatonaligai gabion támfal építése

A műtárgy az 1020+82,72 és az 1023+31,85 hm szelvények között, 247,20 m hosszban található (6. ábra). Az új támfal megépítése előtt laktanyakerítés-elemekből készített földmegtámasztó szerkezet, illetve súlytámfal támasztotta meg az 1:1,2-es meredekségű löszfalat. Ezek elbontása után épült meg az új gabion rendszerű támfal. Az új támfalrendszer kiépítésére tartószerkezeti és vasút-üzemeltetési helyszínrajzi szempontok miatt volt szükség. A stabilitás érdekében a támfal egységesen 10°-ot hátrafelé dől a löszfal felé (6. ábra). A löszfal víztelenítésére a tervezett gabion támfal előtt húzódó 1,50 m széles járda alatt mélyszivárgó épült. A víztelenítés másik eleme a támfal hátoldalán végigfutó betonfolyóka Ø80 KPE csővel, ami a beton alaptestre került. In-

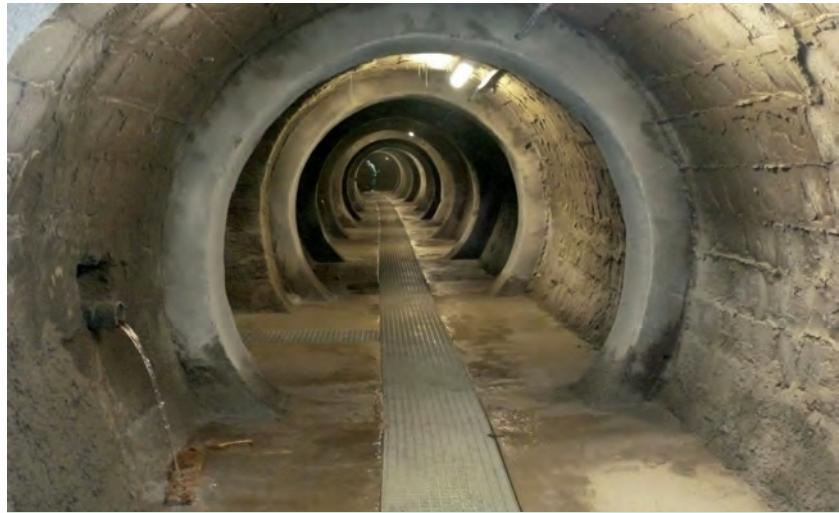
7. ábra. A felújított mélyszivargó táró

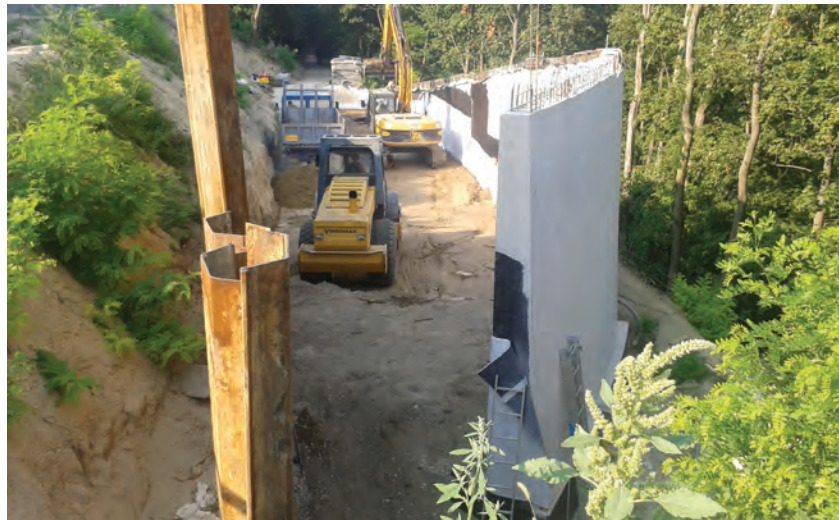
8. ábra. Cölöpalapozású szögtámfal építése Balatonvilágosnál

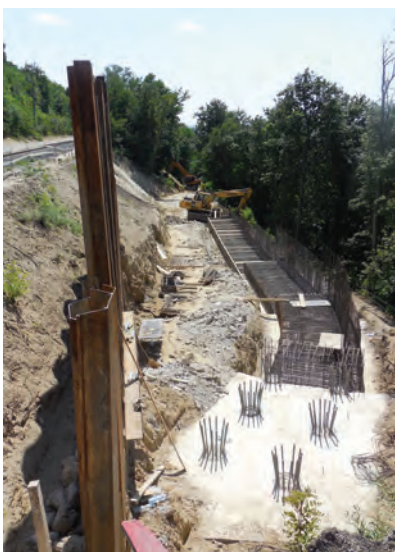
9. ábra. A balatonvilágosi gabionfal építés közben

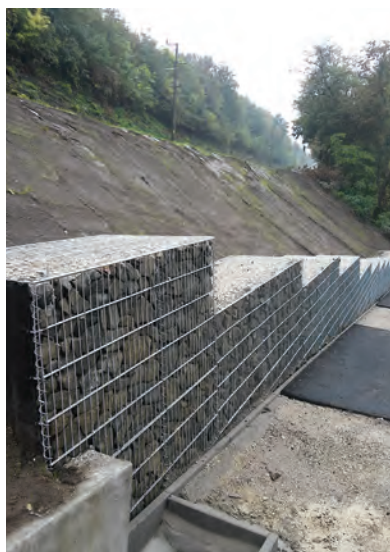
10. ábra. A kész gabion támfal a vasúti töltés lábánál

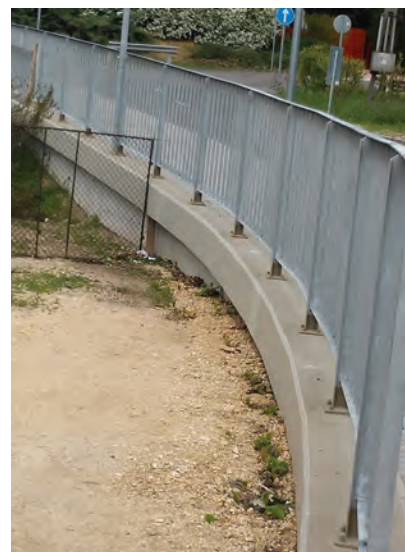
11. ábra A síkalapozású szögtámfal Balatonvilágosnál

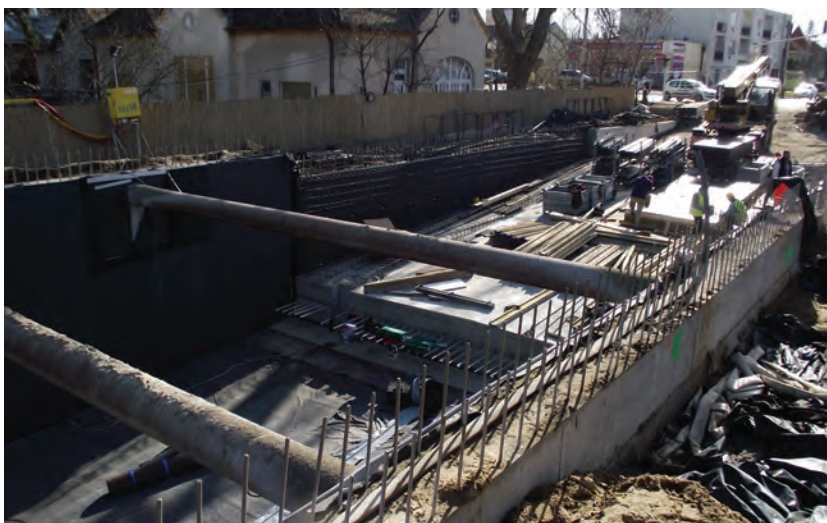
12. ábra. Siófokon a Vitorlás utcai aluljáró rámpás szakasza építés közben

közút feletti monolit vasbeton lemez (közúti aluljáró) építése vált szükségessé (12., 13., 14. ábra). Geotechnikai (talajvíz, talaj) okokból az aluljáró alépitménye részfal és az azokat összefogó szerkezeti gerenda. A közút átvezetése monolit vasbeton alaplemeze épített útpályán, bélésfalak között történt. A vasúti hídszerkezet 14,50 m széles, melyen a meglévő és egy távlati vágány átvezetése biztosított. A sínszalak (UIC 60) lekötése sínvályókban, rugalmas megtámasztással készült. A MÁV Zrt. által üzemeltetett vasúti híd szerkezeteit (részfal szerkezeti gerenda, bélésfal) a híd széleinél dilatációs hézag választja el a Magyar Közút Nonprofit Zrt. által üzemeltetett, nyitott U keretes, illetve támfalas, további aluljárórészekről.

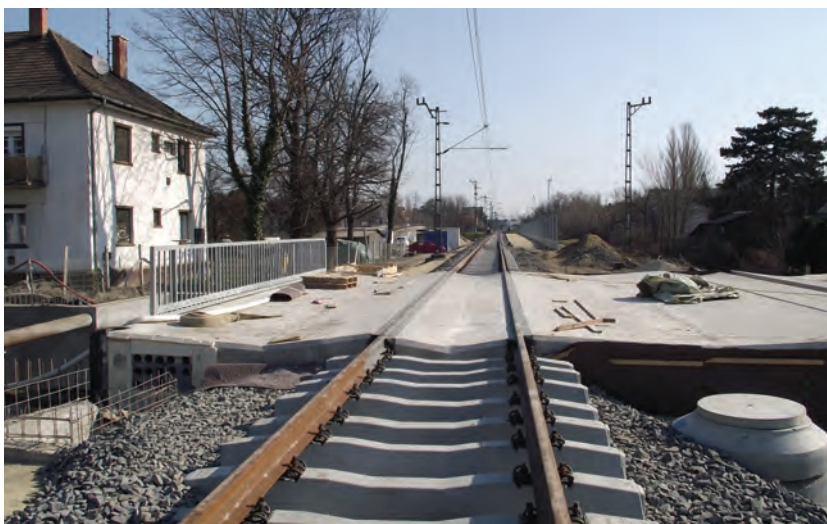
13. ábra. A vasúti híd pályalemeze Edilon felépítménnyel

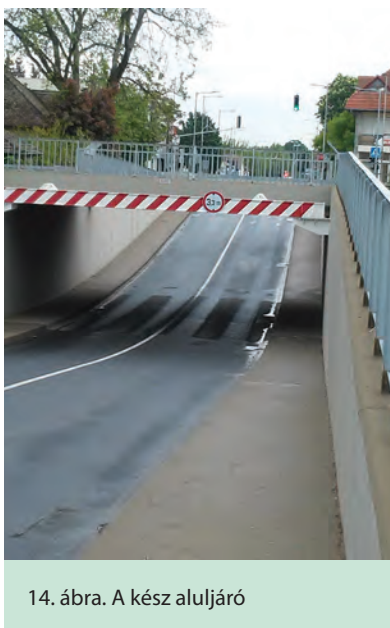
14. ábra. A kész aluljáró

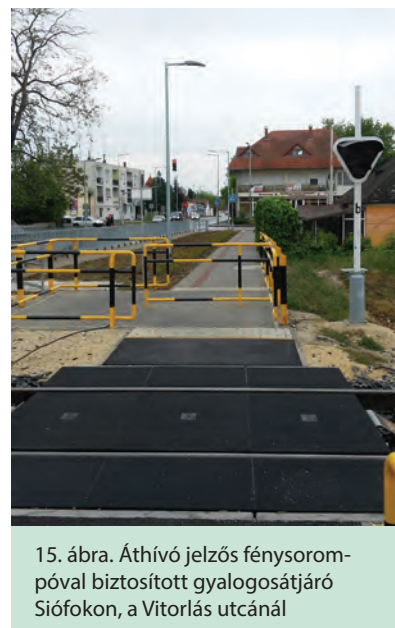
15. ábra. Áthívó jelzős fénysorompóval biztosított gyalogosátjáró Siófokon, a Vitorlás utcánál

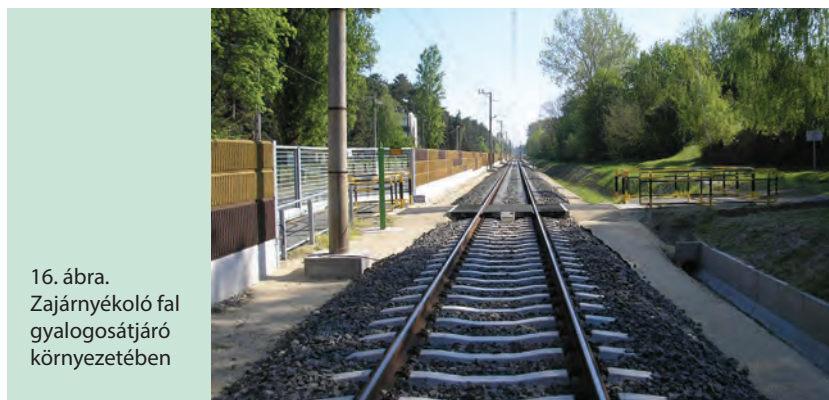
16. ábra. Zajárnyékoló fal gyalogosátjáró környezetében

- Alacsony, 1,7 m magas zajárnyékoló falat létesítettek a vasúti pálya tengelyéhez a lehető legközelebb, 3,50 m távolságban, az indokolt helyeken (16. ábra).
- Szükség esetén mindkét megoldást alkalmazták.

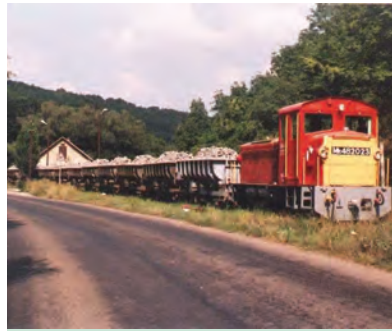
2. ábra. Rakott kővonat a bánya alatt, Mk48-as sorozatú mozdonyal (Fotó: Tusnádi Csaba Károly; forrás: www.kisvasut.hu)

Az 1970-es évek végén Királyrétről az ottani átépítés folytán két 760 mm nyomközűre átalakított személykocsi került a vasútra. Menetrend szerinti személyforgalmat azonban már nem indítottak velük, csak a bánya igényeit szolgálták ki az 1989-es elbontásukig. A C50-es motormozdonyok selejtezése, illetve áthelyezése az 1970-es évek végén kezdődött. Pótlásukra és a gőzösk kiváltására 1980-ban a megszüntetett sárospataki kisvasútról 5 db Mk48-as sorozatú mozdony érkezett, ezek teljesítménye már elegendő volt, és az üzem leállításáig megbízhatóan üzemeltek (2. ábra).

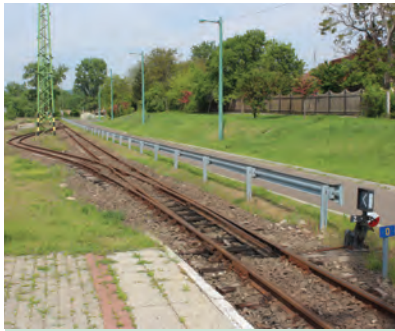
4. ábra. A szobi végállomás rövid vágányai  
(Fotó: Pokorny Bence)

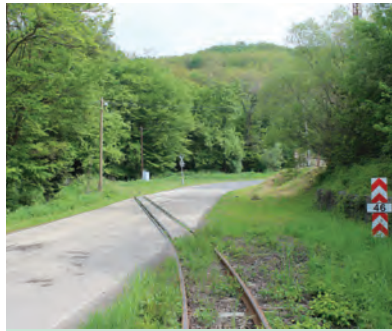
5. ábra. Fénysorompóval biztosított útátjáró a 45+95 szelvényben  
(Fotó: Pokorny Bence)

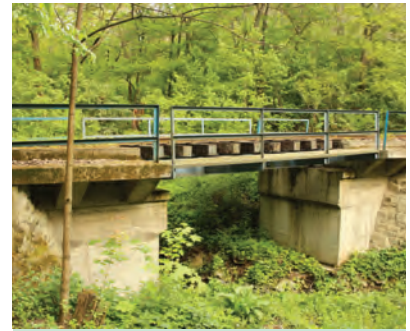
6. ábra. A Damásdi-patak hídja az 54+88 szelvényben  
(Fotó: Pokorny Bence)

nagyobb közülük az 54+88 szelvényben elhelyezkedő 7,0 m nyílású acélhíd, amely a Damásdi-patakot hidalja át (6. ábra). A víztelenítést a bevágásos részekben két helyszínen segíti burkolt szabványárok, az egyik helyen 20, a másikon 550 m hosszban (7. ábra).

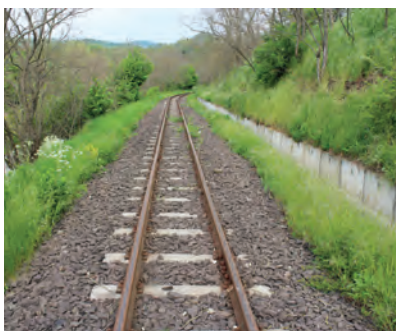
7. ábra. Előregyártott elemekkel burkolt árok Márianosztra alatt (Fotó: Pokorný Bence)

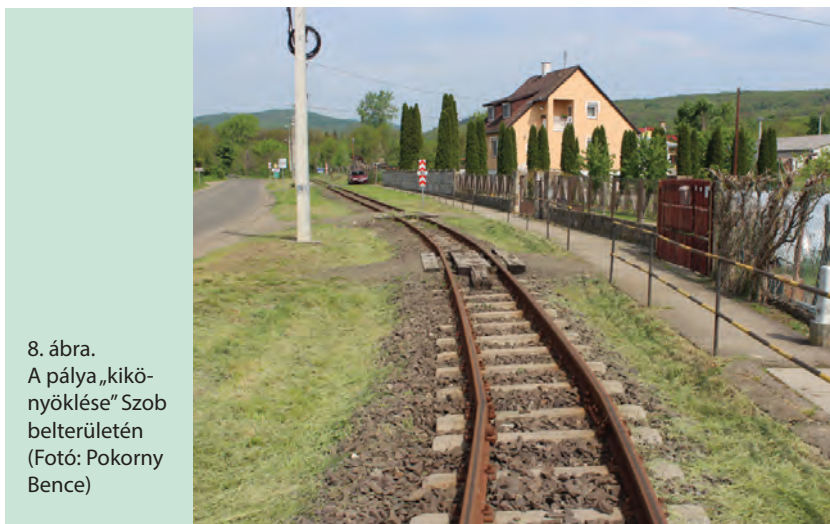
8. ábra. A pálya „kikönyöklése” Szob belterületén (Fotó: Pokorný Bence)

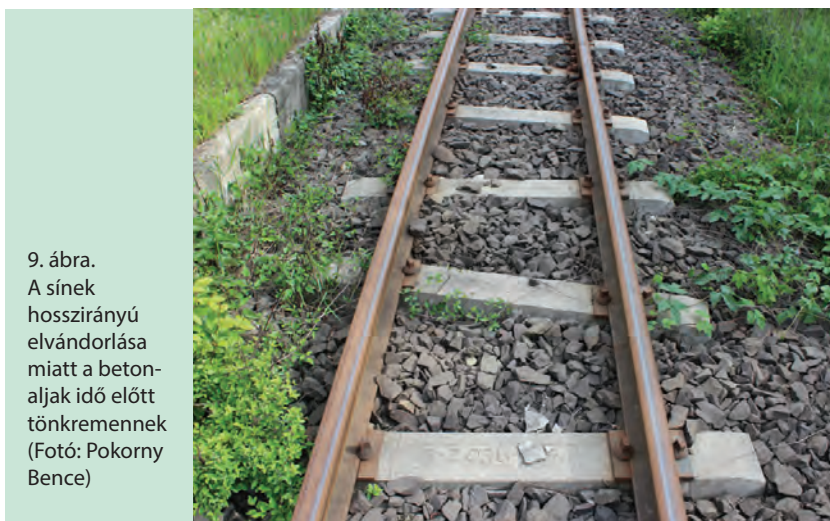
9. ábra. A sínek hosszirányú elvándorlása miatt a betonlajak idő előtt tönkremennek (Fotó: Pokorný Bence)
