Statsforvalteren i Innlandet

Prosjektbeskrivelse for Hemberget 2

For gjennomføring av restaurering

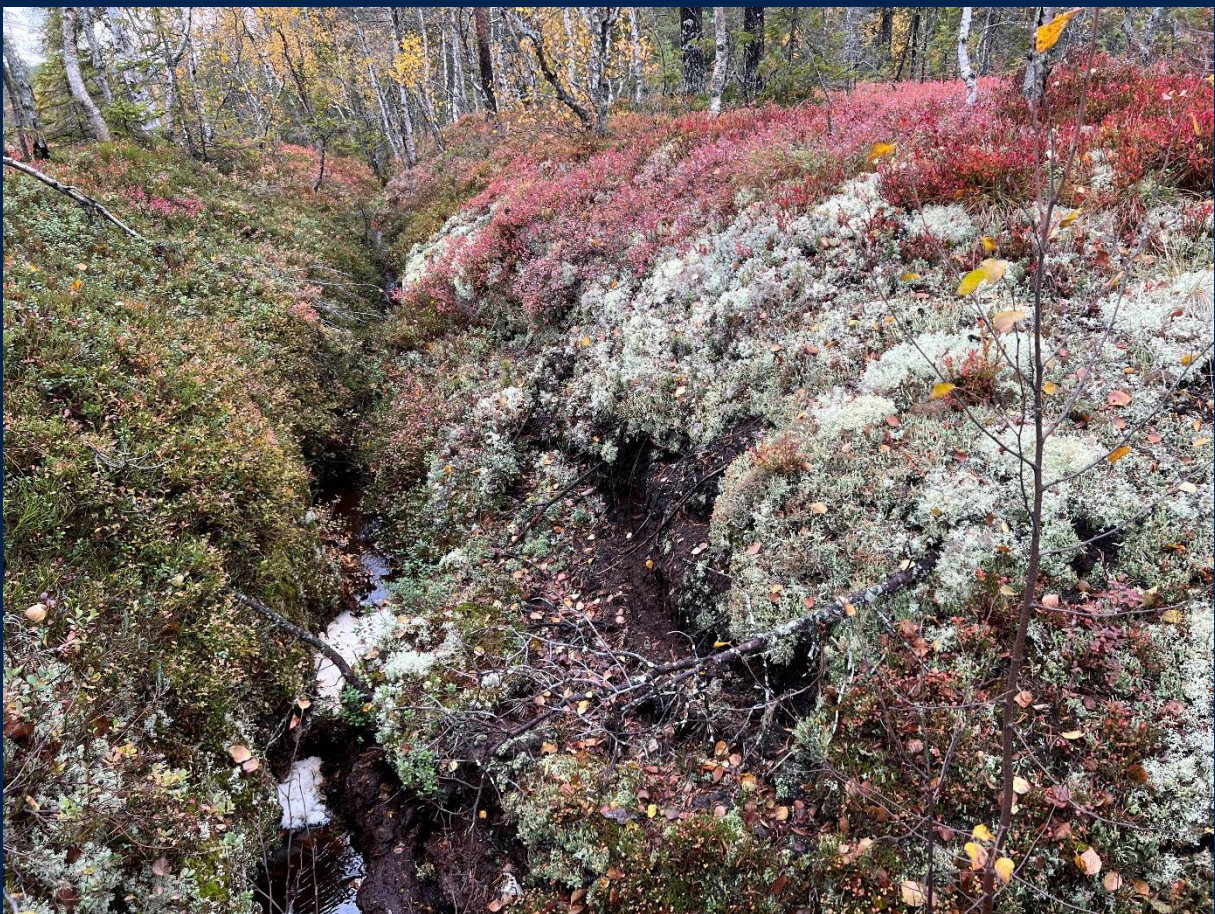
Forsidebildet: Grøft med krakelering i Hemberget naturreservat
Foto: Suzanne Wien

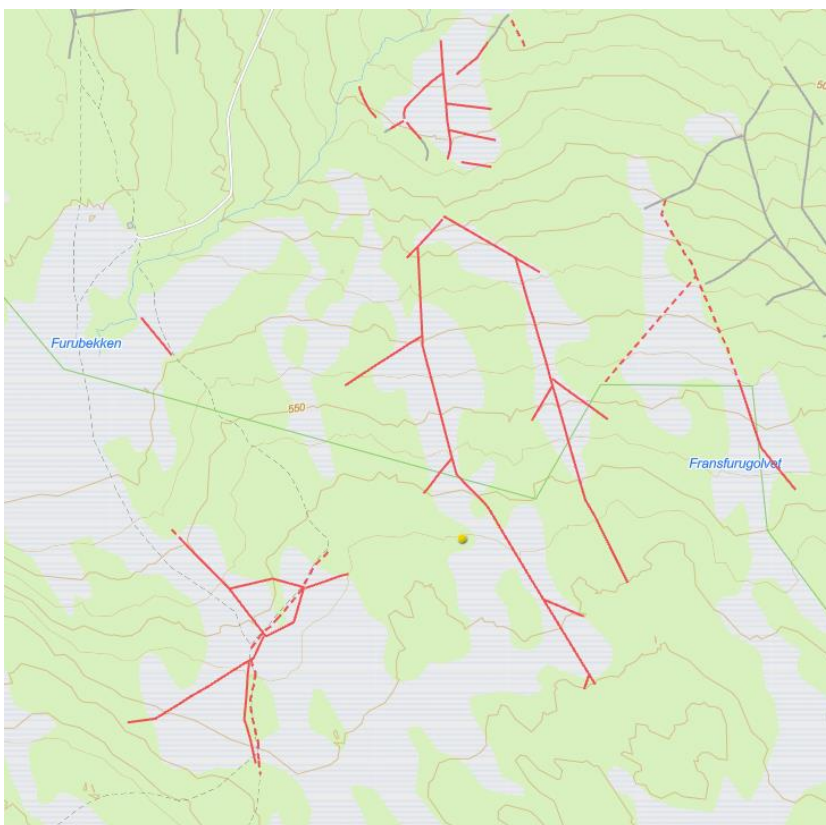
Figur 7: Oversikt over Hemberget 2 med grøfter som skal tettes i heltrukket rødt.

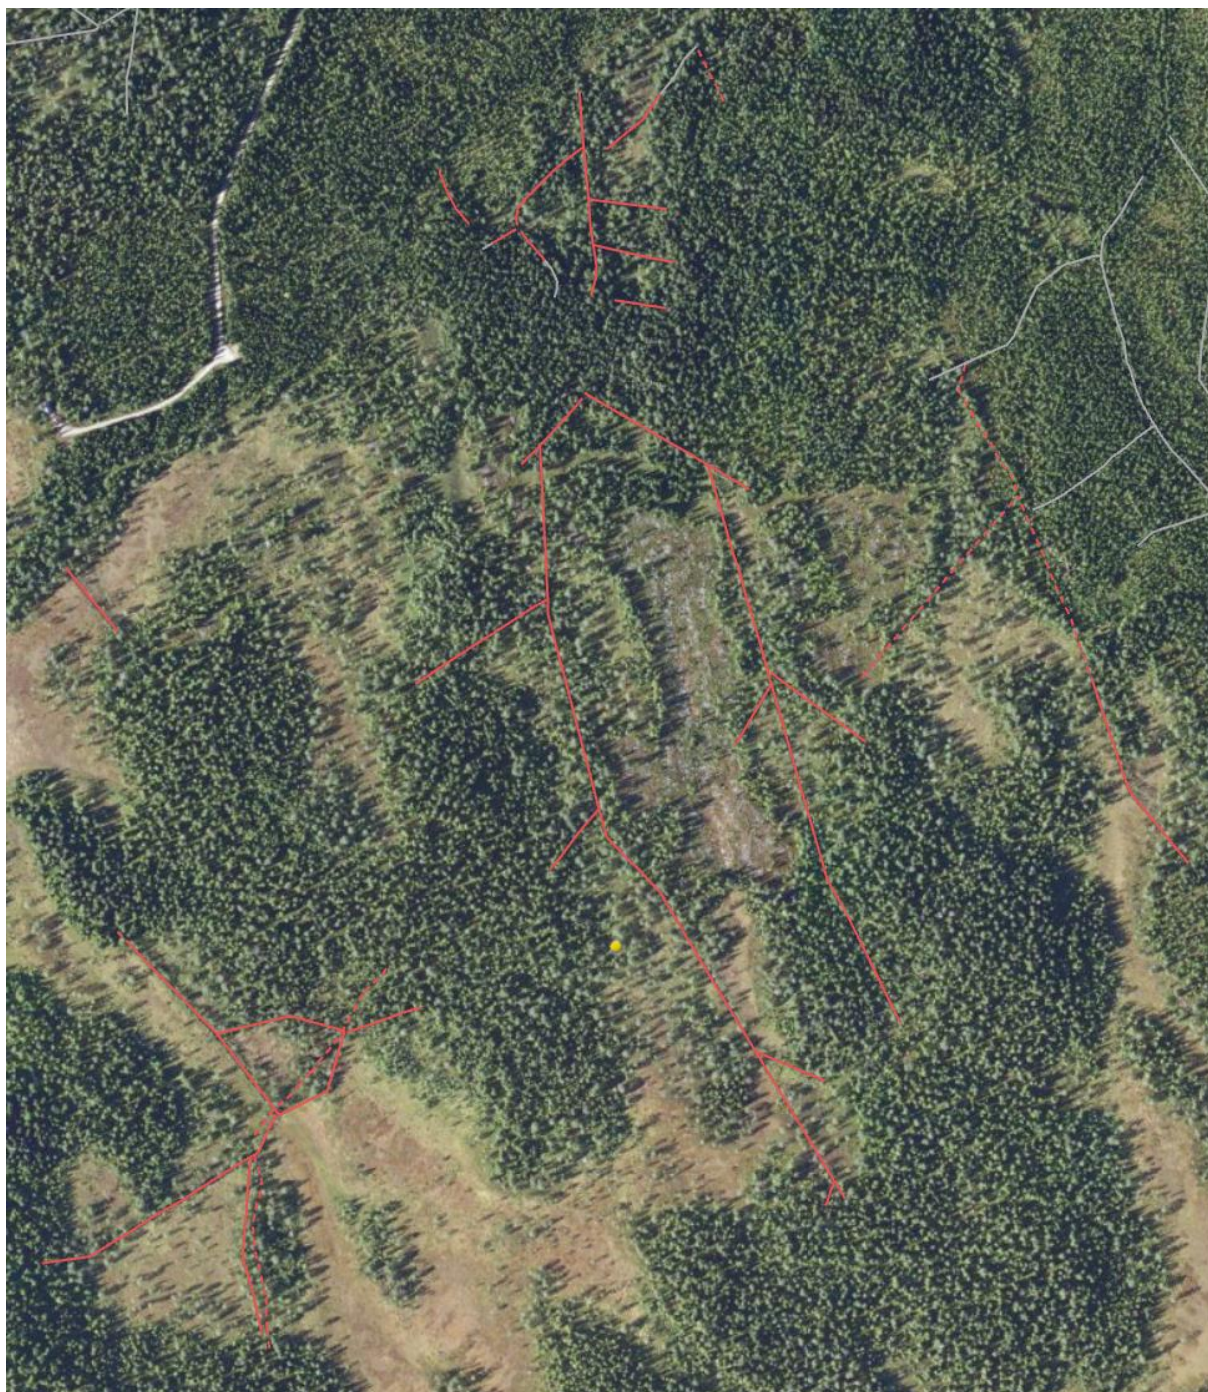
Figur 9: Ortofoto av Hemberget 2 som gir inntrykk av skogbildet langs grøftene som skal tettes.
