Lackschäden durch Korrosion und Oxidation

Rostgrade

Rostgrade auf beschichteten Stahlflächen

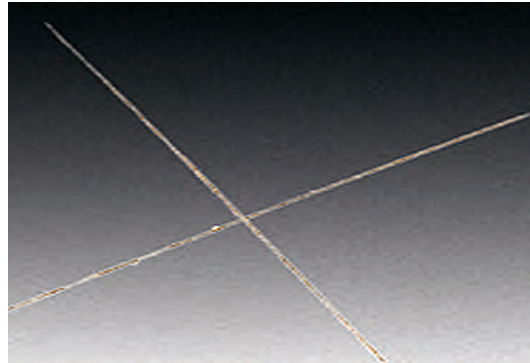
Bild 9-001

Rostgrad R:1 **Unterrostung: bis ca. 1 % rostbedeckter Fläche**
Beginnende Korrosion mit bis zu 1 mm Unterrostung (punktförmig oder linienförmig)

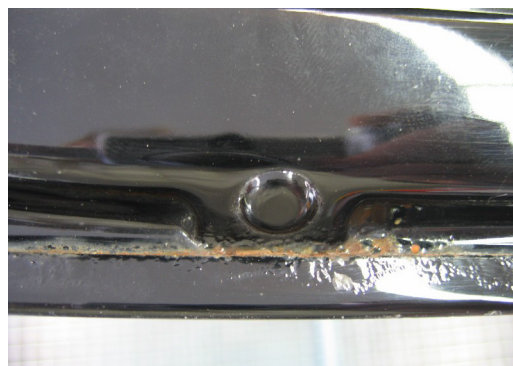
Bild 9-003

Rostgrad R:3 **Unterrostung: bis ca. 10 % rostbedeckter Fläche**
Weitere fortgeschrittene Korrosion mit bis zu 4 mm Unterrostung.

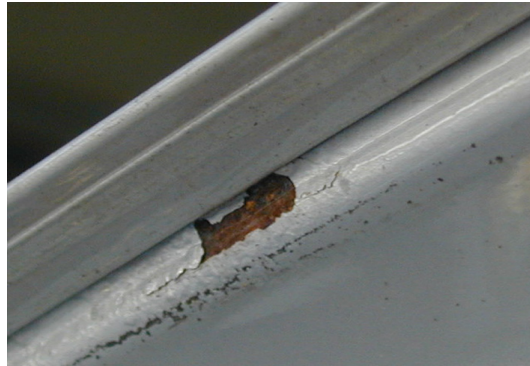
Bild 9-004

Rostgrad R:4 Unterrostung: bis ca. 30 % rostbedeckter Fläche

Deutlich fortgeschrittene Korrosion mit bis zu 5 mm Unterrostung.

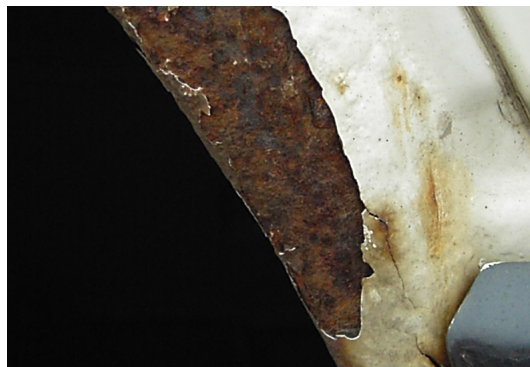
Bild 9-005

Rostgrad R:5 Unterrostung: bis ca. 50 % rostbedeckter Fläche

Extreme Korrosion mit mehr als 5 mm Unterrostung. Bleche stellenweise durchgerostete bzw. ange-rostete Flansche oder tragende Teile.

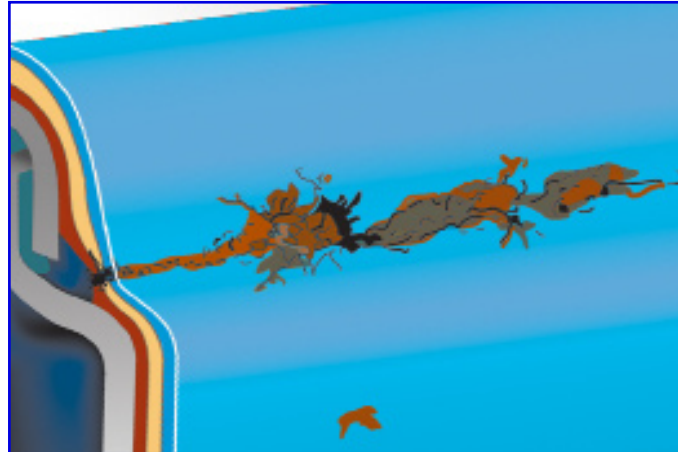
Örtlich begrenzte offene Rostbildung an Kanten und Falzen

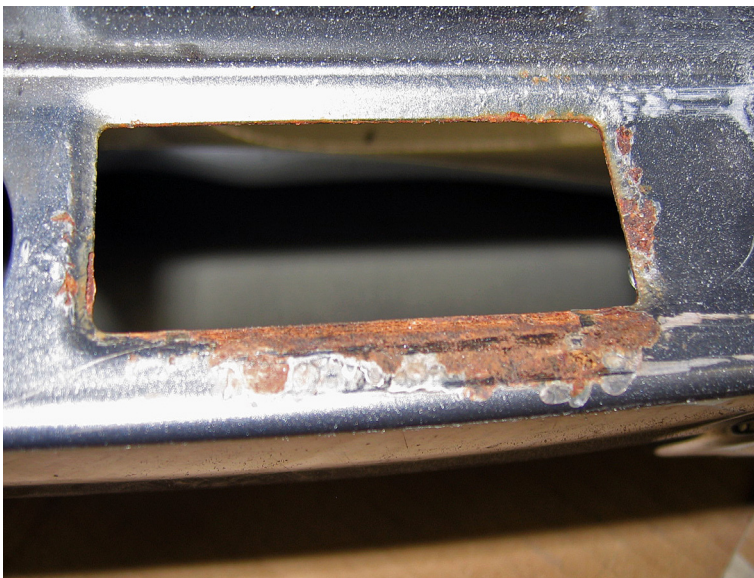
*Bild 9-010
Ausschnitt Kennzeichenleuchte.
Ursache ist:*

- 1. Kantenflucht*
- 2. Unterbeschichtung und ungenügende Hohlraumkonservierung*
- 3. Zu Enge Passung, dadurch Lackabrieb oder -abplatzung*

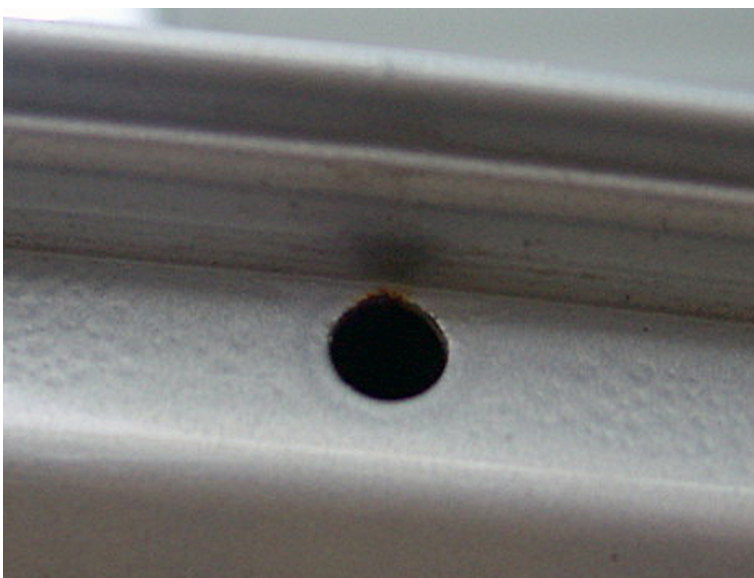
*Bild 9-011
Bohrung für Hohlraumkonservierung
Ursache ist:
Unterbeschichtung durch Kantenflucht und ungenügende Hohlraumkonservierung*
