ROUTIMATTOMUUDEN VARMISTAMINEN MAA-AINESTEN UUSIOKÄYTÖSSÄ

Opinnäytetyö
Marraskuu 2014
Rakennusalan työnjohdon
koulutusohjelma

Routimattomuuden varmistaminen maa-ainesten uusiokäytössä

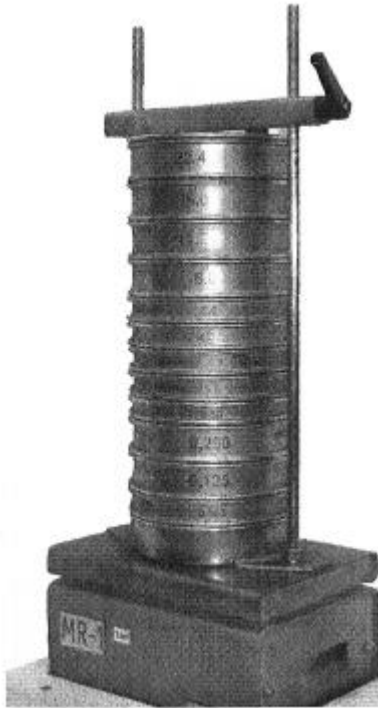
Rakeisuus selvitetään seulomalla maanäyte (kuva5). Lisäksi alle 0,074 mm rakeiden selvittämiseksi on tehtävä areometrikoe. (Jääskeläinen, 2011, 93)

KUVA 5. Seulontakalustoa (Jääskeläinen, 2011, 17)

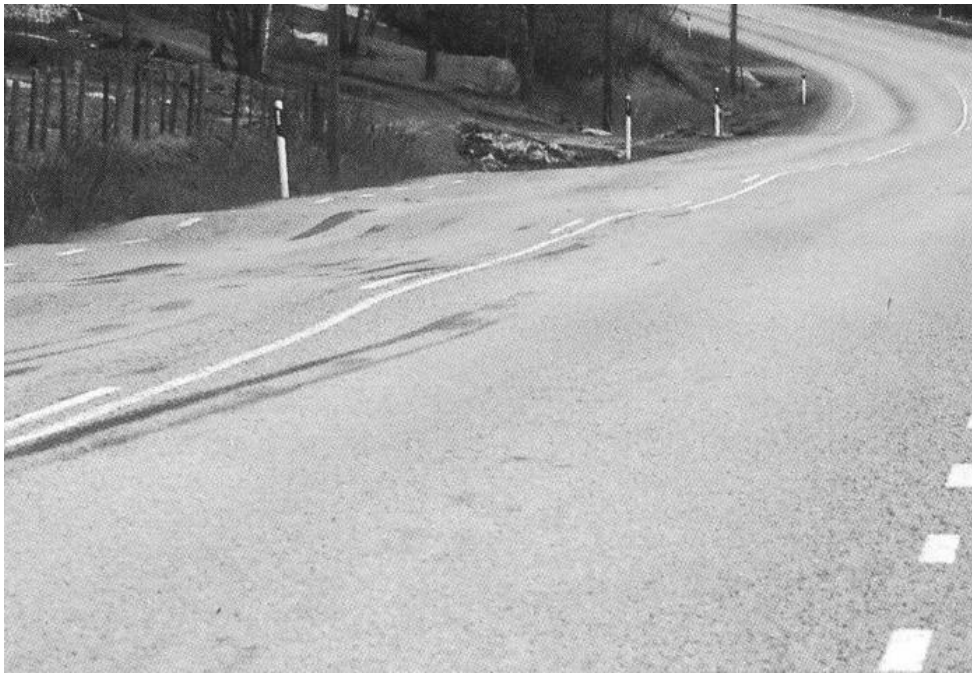
Pitkittäisepätasaisuudet ovat aaltomaiset painaummat pituussuunnassa, kohoumat ja jyrkät porrastukset liittyttäessä vanhaan pinnoitteeseen, tai muuhun rakenteeseen. Ne ovat useimmiten seurausta pohjamaan painumisesta, routimisesta tai työvirheistä. Tyypillinen pitkittäisepätasaisuus on esitetty kuvassa 14. (Päällysteiden paikkaus, 2009, 13)

KUVA 14. Pitkittäistä epätasaisuutta. (Belt, Lämsä, Savolainen, Ehrola , 2002, 40)

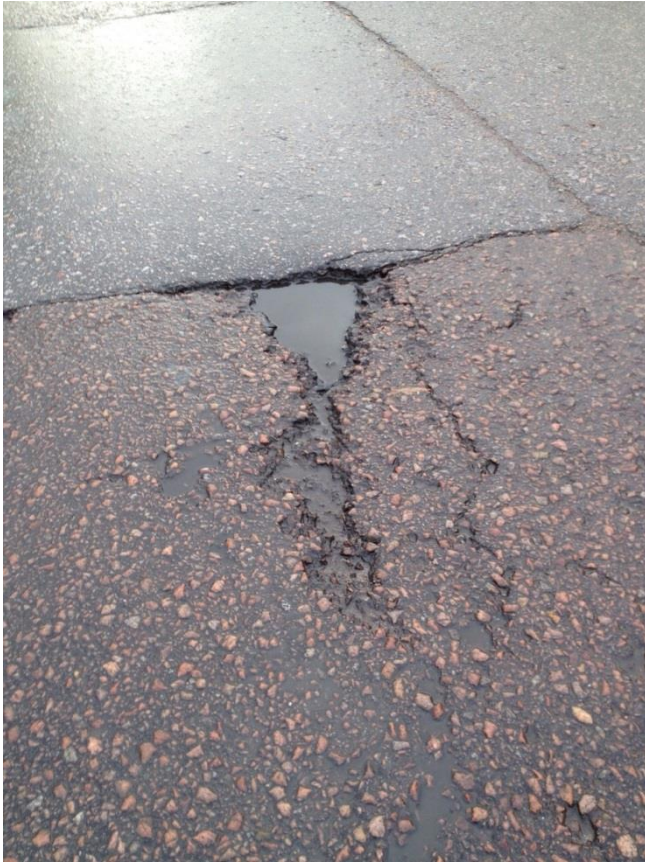
Reiät, purkaumat ja avoimet kohdat johtuvat usein päällystemassan huonoista ominaisuuksista tai päällysteen alustavirheistä (huono tartunta). Nastarenkaiden käyttö aiheuttaa pinnoitteen kulumista ja näin ollen edesauttaa reikien syntymistä. Kuvassa 16 päällysteen purkauma. (Päällysteiden paikkaus, 2009, 14)

KUVA 16. Päällysteen purkauma.

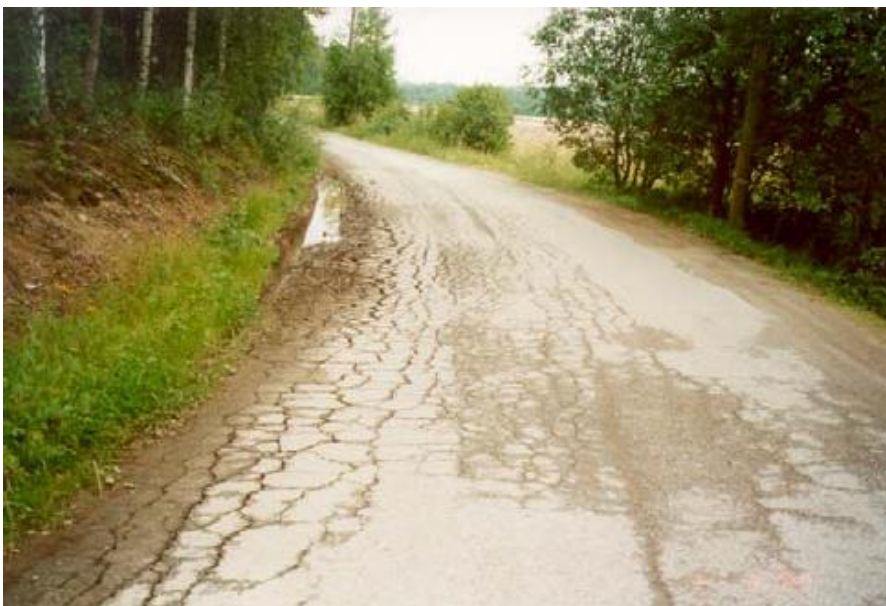
Verkkohalkeamia ilmenee usein yksikerroksisissa päällysteissä. Syinä tavallisesti päällysteen alla olevan kerroksen liian suuri hienoaines pitoisuus tai puutteellinen kantavuus. Kuvassa 17 esitetty tyypillinen verkkohalkeama. (Päällysteiden paikkaus, 2009, 14)

KUVA 17. Verkkohalkeama. (Päällysteiden paikkaus, 2009, 14)

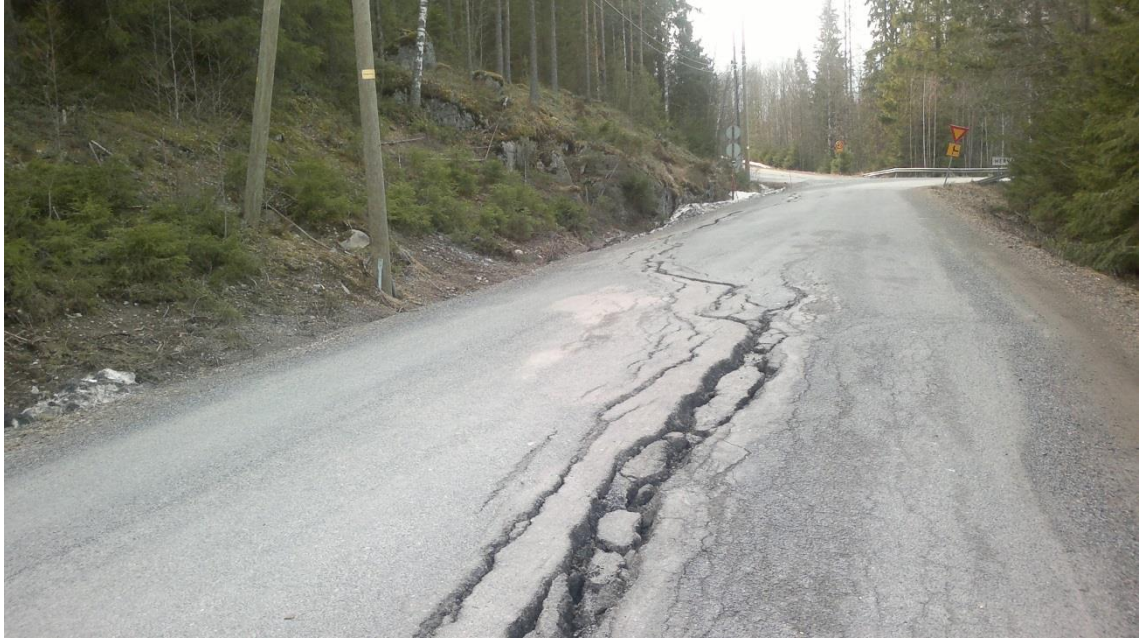
Pituushalkeamat muodostuvat ajoradan keskiosaan sen routanousueroista johtuen. Poikkittaiset ja vinot halkeamat johtuvat useimmiten päällysteen lämpötilamuutoksista johtuvista kutistumisista. Routanousueroja esitetty kuvassa 18. (Päällysteiden paikkaus, 2009, 13)

KUVA 18. Pituushalkeama. (Anne Kasari, 2013)

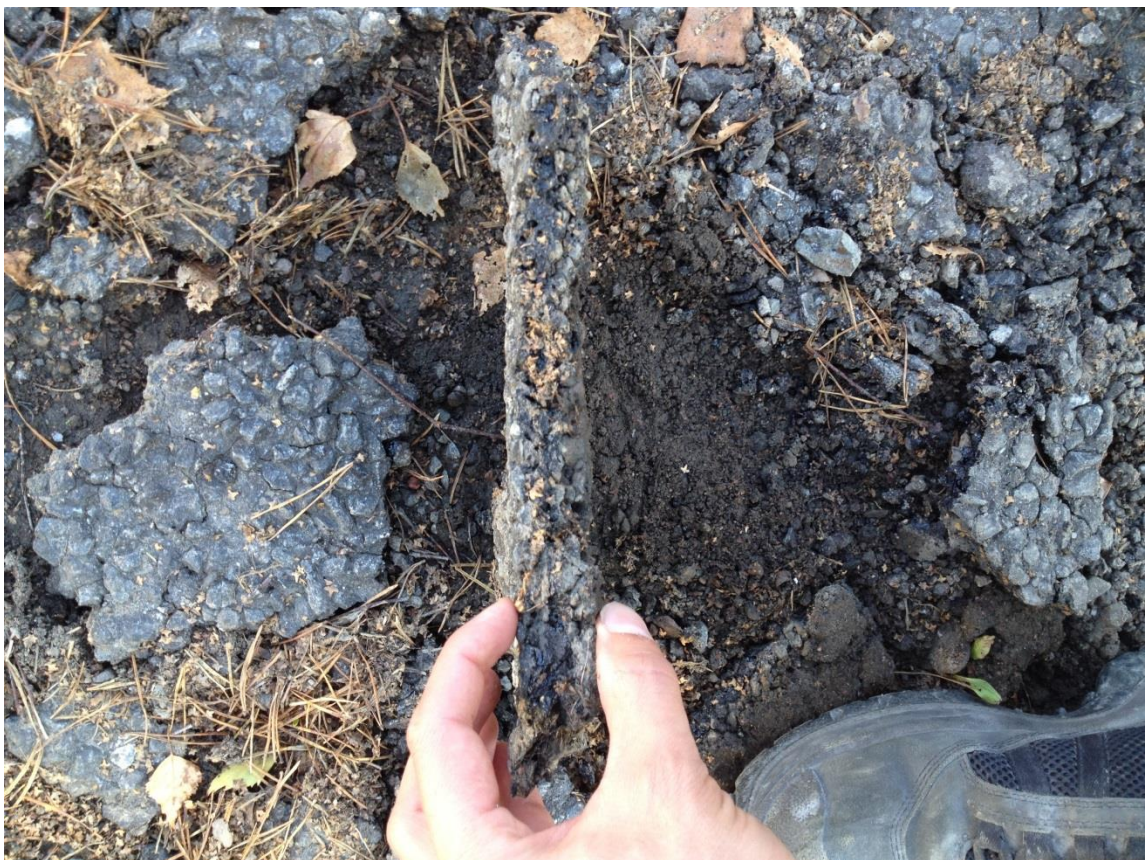
Työkohde sijaitsee Tampereen Raholassa, pääasiassa 50- luvulla rakennetulla pientalo asuinalueella. Alueella suoritettavan kunnallistekniikan uusimisen yhteydessä katujen rakenne uusitaan vastaamaan nykypäivän rakennustapaa. Kadut ovat omakotialueen tonttikatuja. Pihateiden liittymärumpuja ei vanhassa rakenteessa ole. Erillistä hulevesien keräystä ei ole, vedet imeytetään maaperään. Vanha katurakenne koostuu alueen luonnollisesta maaperästä, tasauskerroksesta ja asfalttipinnoitteesta. Kaduilla tehtyjen maatutkauksien perusteella luonnollinen maaperä on pääosin hiekkaa ja soraa. Asfalttipinnoite on ohut ja monin paikoin huonokuntoinen. Pinnoitteen paksuus on paikoittain vain noin 20 mm, kuten kuvasta 19 nähdään. Tasauskerros on käytännössä vain katujen muotoilun takia. Tutkittavan alueen kartta liitteessä 2.

KUVA 19. Havainne kuva vanhasta asfaltista.

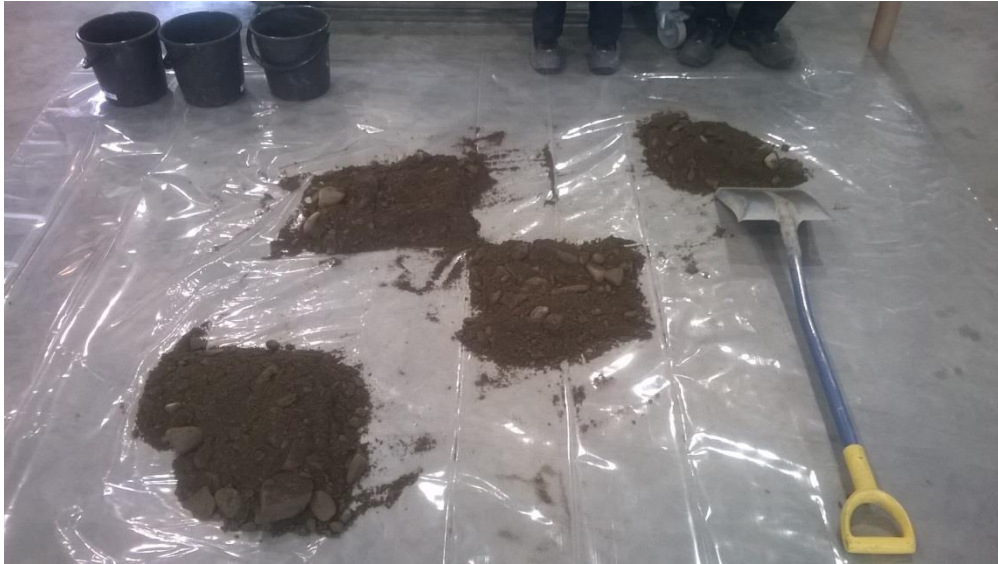
Työmaalta noudettiin kolme 15 litran astiaa tutkittavaa maa-ainesta. Näytteiden tasalaa-tuisuus varmistettiin sekoittamalla ja levittämällä tutkittava-aines tasaiseksi kerrokseksi. Alue jaettiin neljään osaan, ristikkäiset aineet poistettiin ja jäljellejääneet sekoitettiin uudelleen. Neliöimistä toistettiin tarvittavat kerrat, kunnes jäljellä oli seulontaan kel-paava noin 1 kg näyte. Silmämääräisistä näytteistä noudettiin yksi astiallinen maa-ainesta säilytettäväksi. Kuvassa 20 on neliöimis-menetelmä käynnissä.

KUVA 20. Neliöimis-menetelmä.

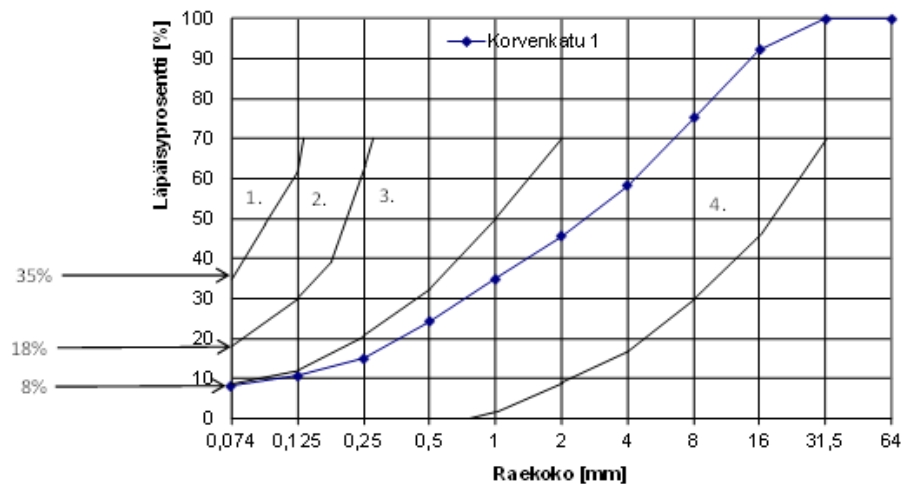
Pohjalle on lisätty pesuseuloman tulos 0,074 mm läpäissyt 60,18 g.

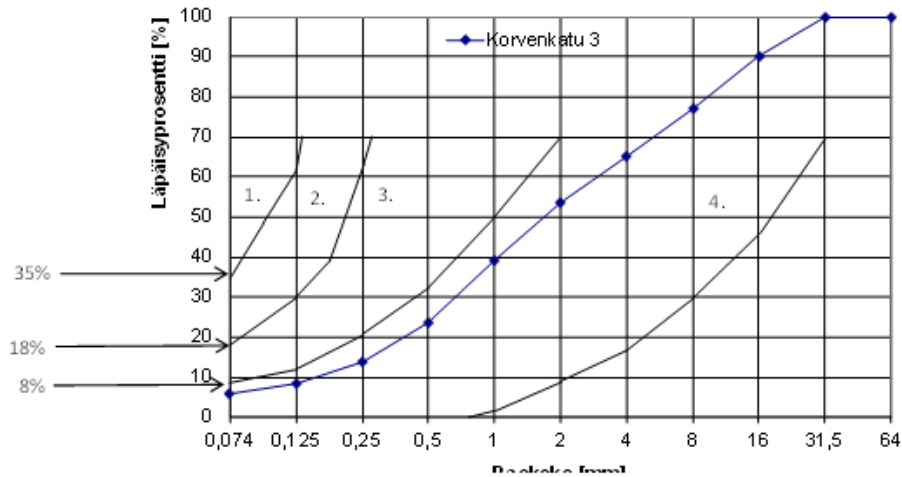
Pohjalle on lisätty pesuseuloman tulos 0,074 mm läpäissyt 56,4 g

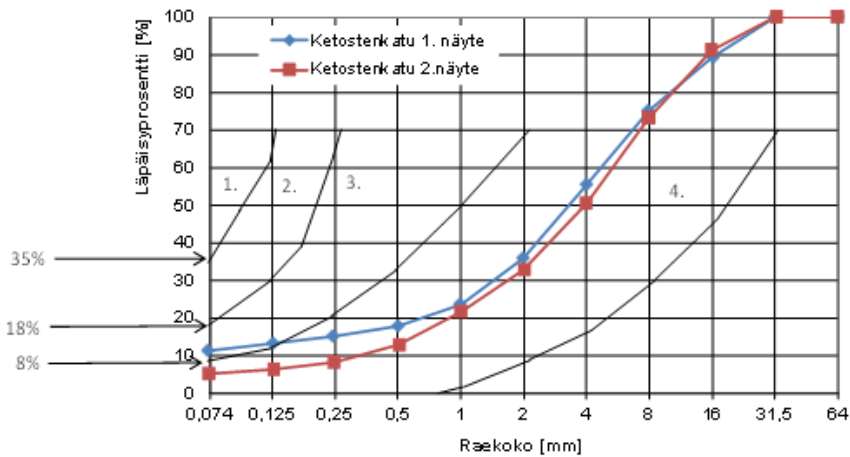
Ketostenkatu 2 Pohjalle on lisätty peuseulonnan tulos 0,074 mm läpäissyt 55,6 g.

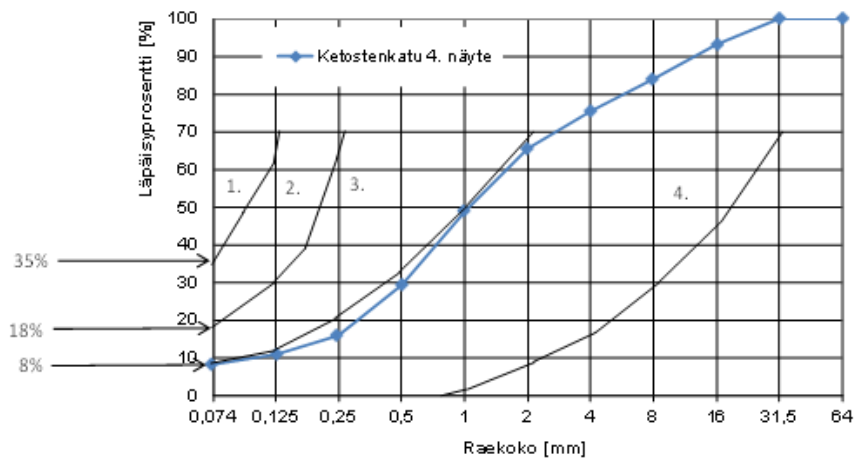
Ketostenkatu 4 Pohjalle on lisätty pesuseulonnan tulos 0,074 mm läpäissyt 76,4 g.

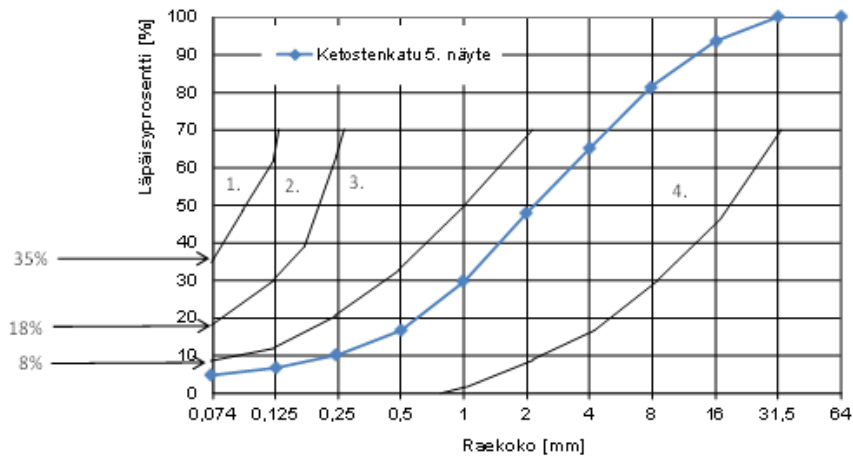
Ketostenkatu 5 Pohjalle on lisätty pesuseulonnan tulos 0,074 mm läpäissyt 46,7 g
