RESILIENCIA URBANA

**METODOLOGÍA DE DIAGNÓSTICO
Y LEVANTAMIENTO PARA
LA CONSERVACIÓN DE EDIFICIOS
HISTÓRICOS**

La Habana, 2023

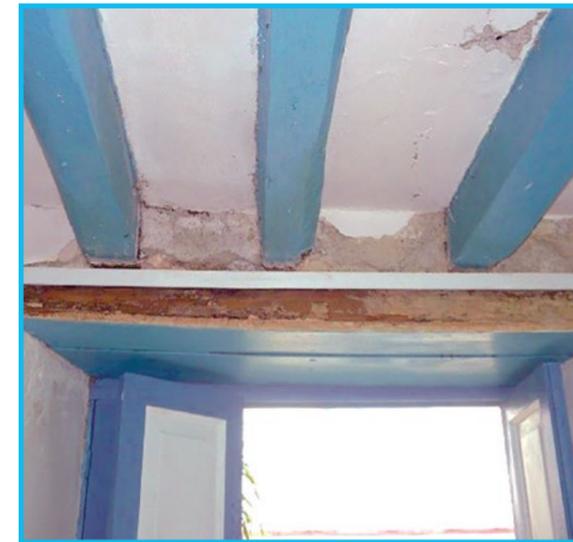
Fig. 1: Dintel de madera. Obra: Aula del museo Simón Bolívar

Los dinteles (Figura 1), en su mayoría se conforman por una sola pieza. Pueden unirse por el lateral varias piezas de secciones menores. Por su parte, las vigas (Figura 2) tienen gran longitud por lo se pueden encontrar algunas constituidas por varias piezas empalmadas con secciones variadas.

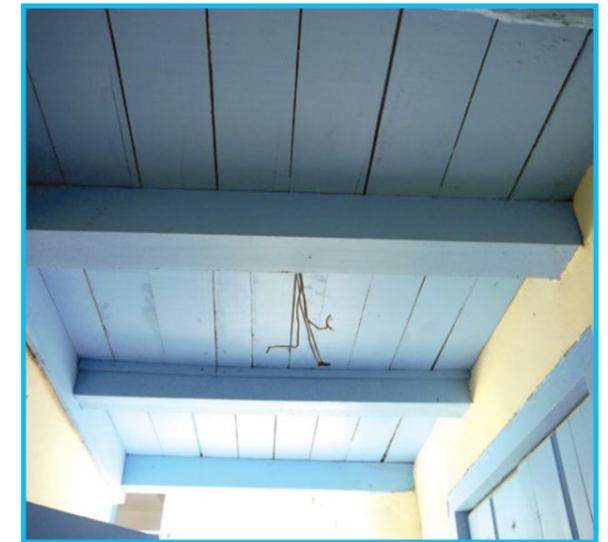
Fig. 2: Dintel de madera. Obra: Mi Casita Colonial

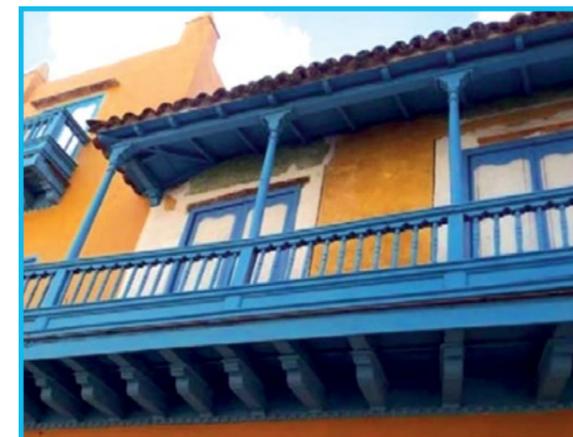
Fig. 3: Columnas de madera o pies derechos. Obra: Tienda La Muñeca Azul

Las columnas y/o pies derechos (Figura 3) pueden tener sección cuadrada, rectangular o circular, formada por una única pieza o por varias unidas a través de pernos. En el tope de estas, en la unión con las vigas que descansan en ellas, a veces se sitúan sopandas y tornapuntas para rigidizar la junta.

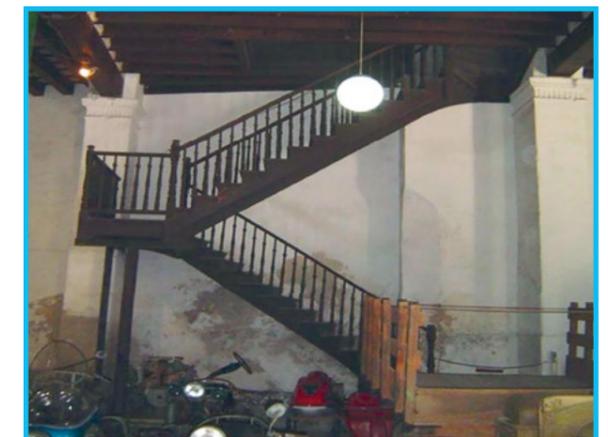
Fig. 4: Escalera de madera de tramos. Tomado de Liñán, C. R. et al. (2011)

Las escaleras de madera son de tramos (Figura 4) o helicoidales (Figura 5). Las de tramos están constituidas por dos vigas inclinadas nombradas zancas, si los peldaños solo se apoyan, se denominan cremalleras y limones si se empotran. En las escaleras helicoidales existe una columna vertical denominada núcleo o nabo en la que se empotran los peldaños.

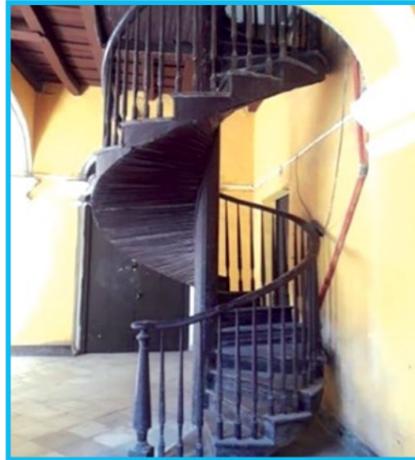
Fig. 5: Escalera de madera helicoidal.
Restaurante La Mina

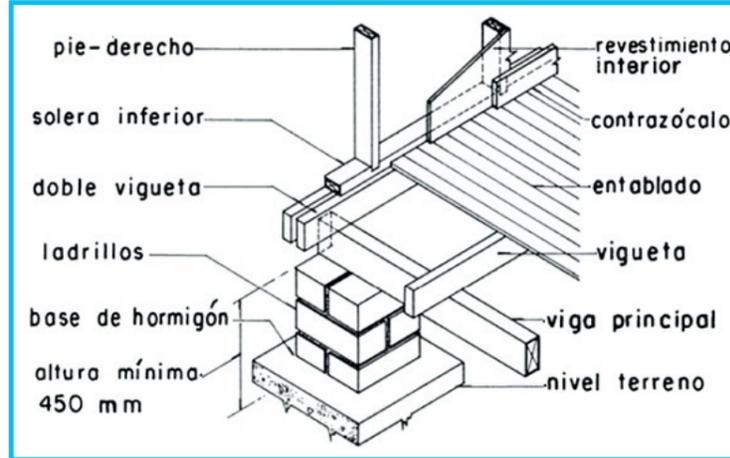
Fig. 6: Ejemplo de un piso de madera

En los pisos de madera (Figura 6), sobre durmientes separados se ubican tablas machihembradas fijándolas a la tablazón, en ocasiones las tablas se cubren con otras de madera fina y se crean dibujos.

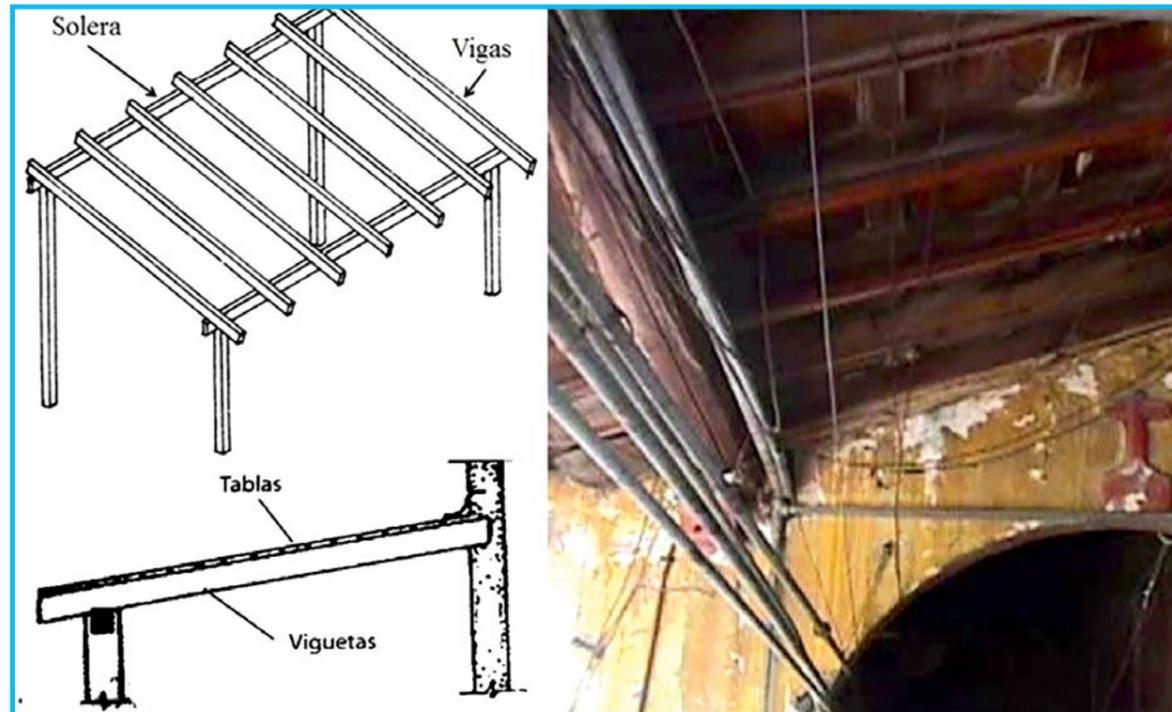
Fig. 7: Ejemplo de techo a un agua

Presentan una sola vertiente con hilera, alero, dos hastiales y un muro elevado en la parte posterior. Están constituidos por vigas de madera que descansan en muros o indistintamente en elementos de madera, conocidos como solera, durmiente y viga de corredera, según sea el caso. Se coloca la tablazón sobre las vigas y encima de esta la cubierta de papel de techo, planchas onduladas de hierro galvanizado o fibrocemento, tejas francesas o criollas.

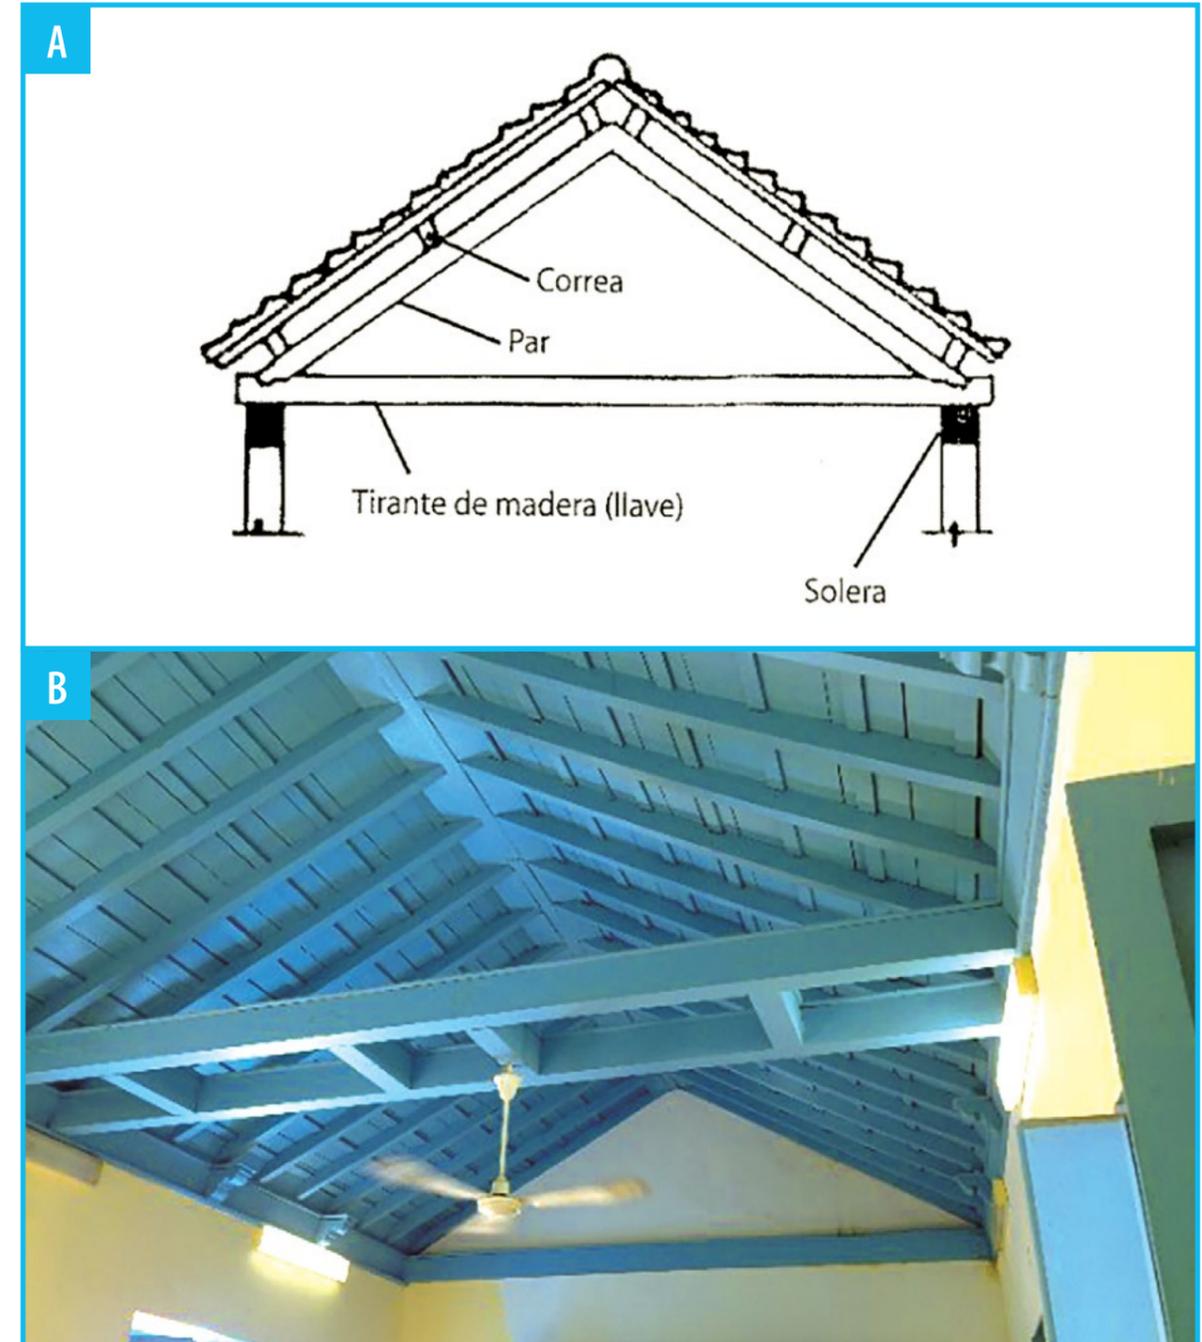
Fig. 8: Techo a dos aguas. A) Elementos componentes del entramado. B) Ejemplo de techo, Círculo Infantil Mi Casita Colonial

Constituidos por armaduras trianguladas o cerchas. La solución más simple se forma por dos vigas inclinadas llamadas pares y una viga tirante. Para luces mayores se necesita combinar varios triángulos y se crean las cerchas. Sobre la solera descansan los pares y usualmente no se utilizan tirantes simples sino pareados. Los tapajuntas se colocan sobre los pares y encima de estos las tablas. Sobre las cerchas se ubican correas para arriostrarlas entre sí, y tornapuntas que sirven de soporte para la tablazón y la cubierta. Estos techos presentan dos vertientes con igual pendiente (Figura 8).

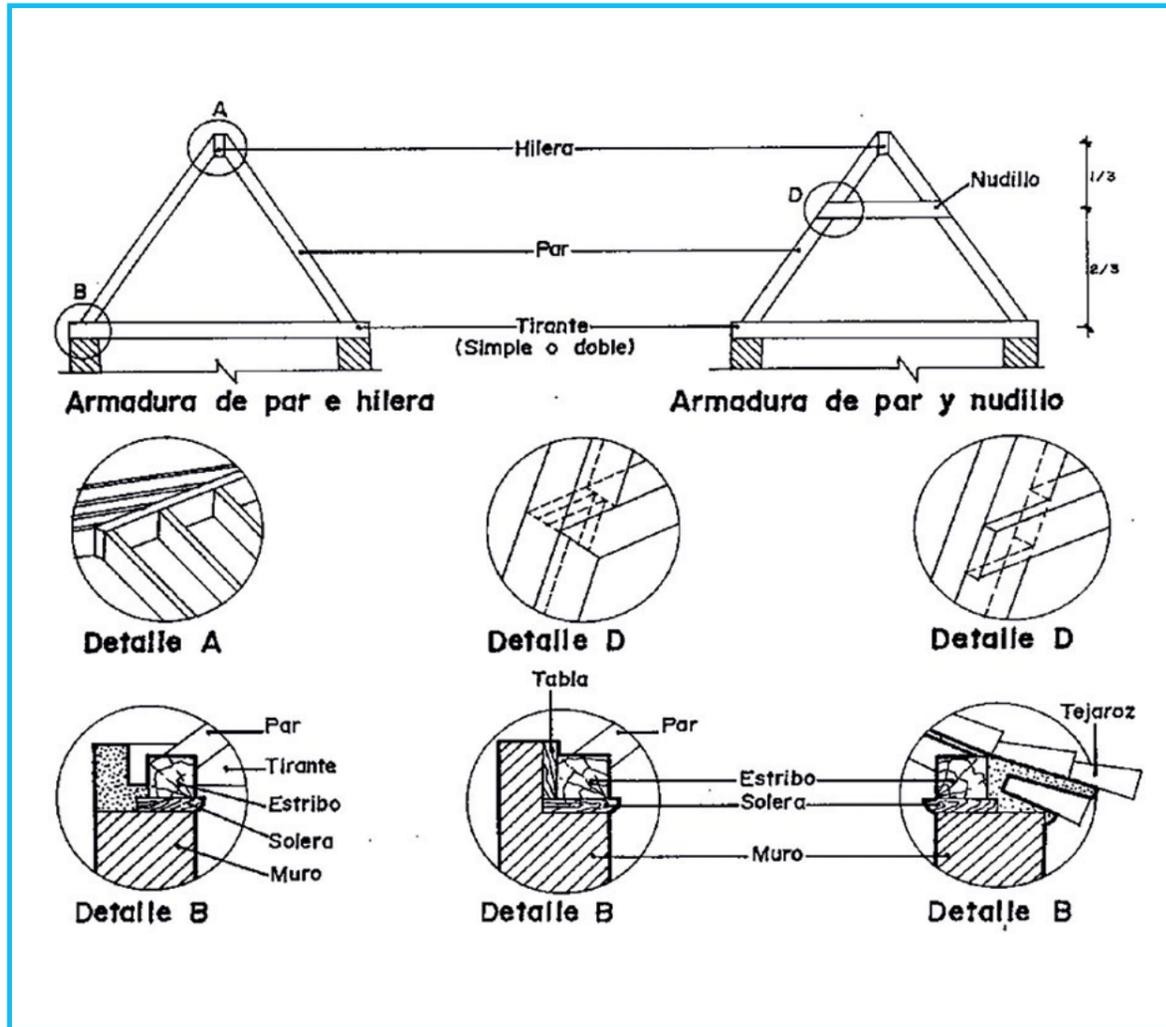
Fig. 9: Sistemas de techos inclinados de par e hilera - par y nudillo

El sistema par e hilera se compone por los dos pares en sucesión de vigas inclinadas que se enlazan en su parte superior en la viga horizontal llamada hilera, con el propósito de evitar su desplazamiento lateral. Los pares o alfaridas establecen la pendiente de la cubierta en el exterior. Cuando las luces se incrementan es necesario colocar entre los pares, elementos intermedios llamados nudillos que ayuden a acortar la longitud libre de los pares, y así queda constituido el sistema par y nudillo (Figura 9).

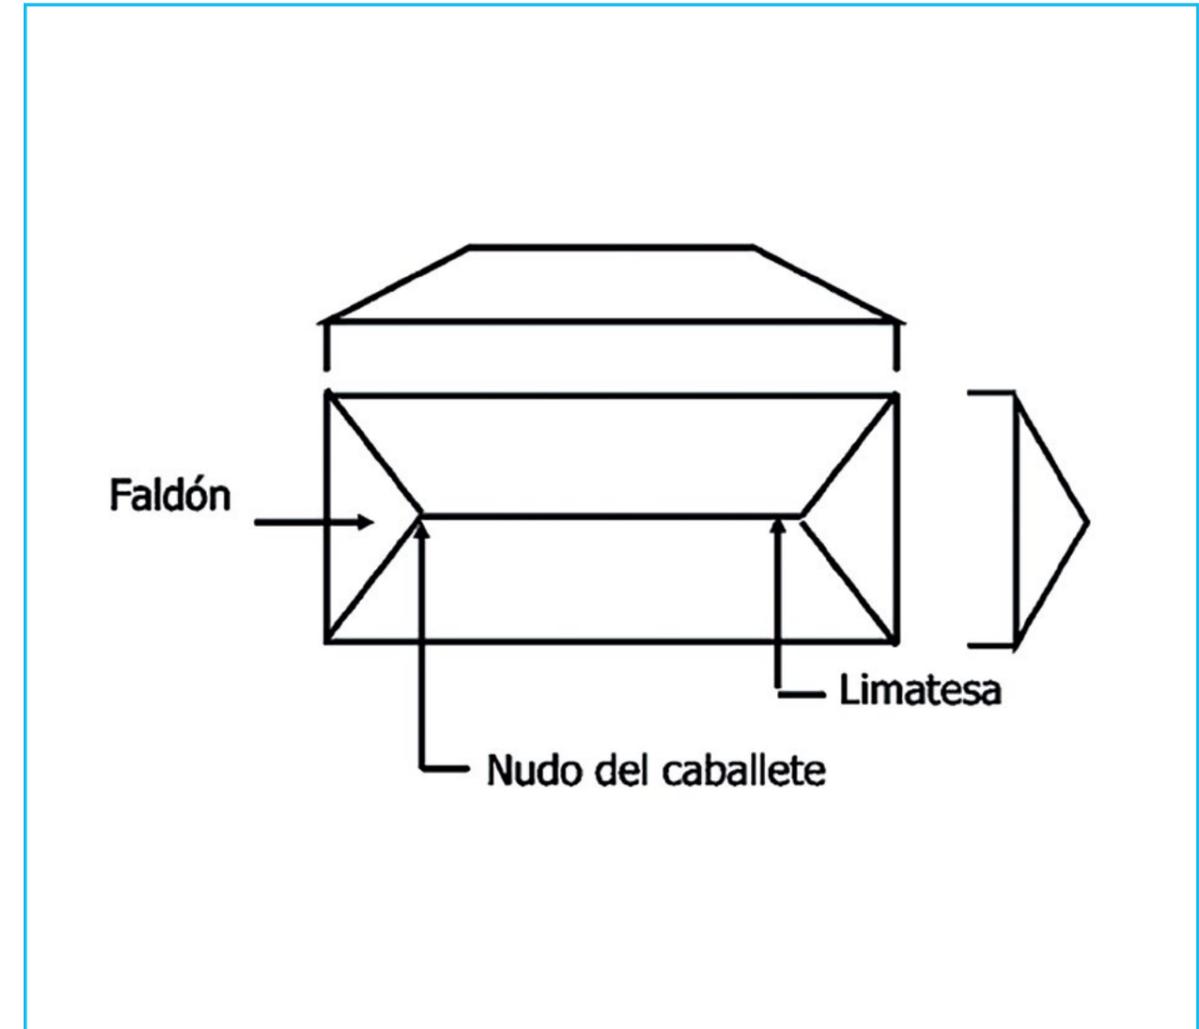
Fig. 10: Ejemplo de techo de cubierta con faldones

Se trata de techos construidos a cuatro aguas, los cuales constan de un alero continuo en todo el borde de la planta y con dos planos llamados faldones, que cortan las dos vertientes según las limatesas, las que concurren en el nudo del caballete. En esta solución se prescinden los hastiales (Figura 10).

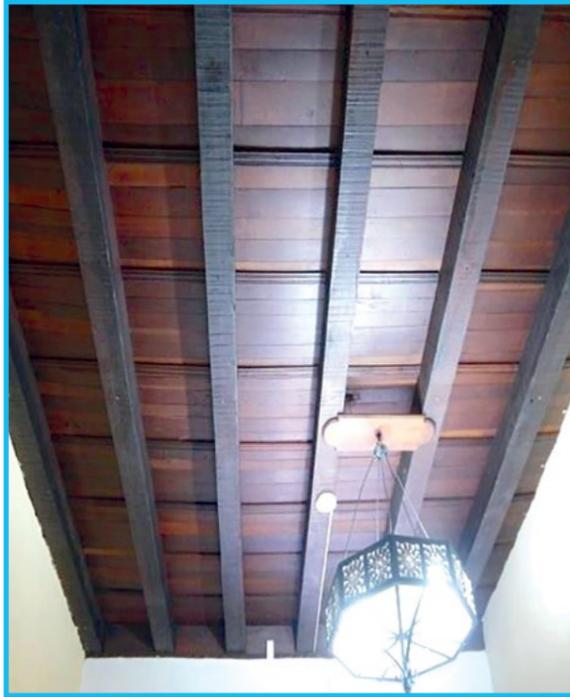
Fig. 11: Ejemplo de techo de viga y tabla. Muralla No. 60

Se conforma por vigas de madera que sostienen el tablazón del mismo material (Figura 11). Existen casos donde en las juntas entre tablas se colocan listones para cubrirlos, nombrados tapajuntas que evitan el paso del material de relleno, de un espesor considerable, que se vierte sobre el tablazón. Luego se coloca el piso o la impermeabilización, en caso de cubiertas, que generalmente se ha solucionado con soladura de losas de cerámica.

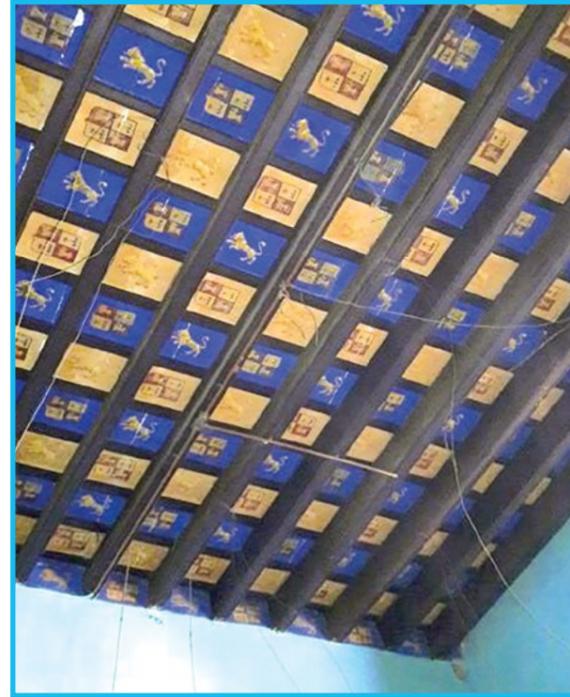
Fig. 12: Ejemplo de techo de viga y losa por tabla. Virtudes No. 609

Esta solución es muy parecida a la del sistema anterior, teniendo la ventaja de que la tabla se sustituye por losas de piedra o de barro que se apoyan sobre las vigas y se mantiene el uso de los tapajuntas (Figura 12). Por su material constituyente, estas losas se afectan menos por la humedad y como no son muy grandes, el espaciamiento entre las vigas es un poco menor al del sistema viga y tabla.

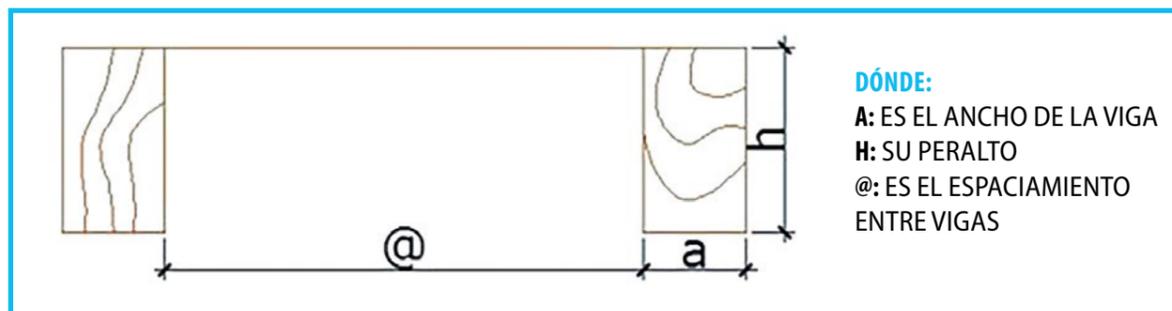
Fig. 13: Los espaciamientos se miden tomando como referencia las caras interiores entre dos vigas consecutivas

- Medición de las secciones geométricas que presentan los elementos estudiados: Generalmente se emplea la cinta métrica con la cual se logran obtener las escuadrías que se requieran según sea el propósito, como es el caso de las características de los apoyos, las luces y las secciones de los elementos constructivos. En el caso de los forjados de madera, usualmente se determinan las secciones transversales de las vigas que los conforman y el espaciamiento entre ellas. Las mediciones de la geometría se realizan por las caras lateral e inferior de las vigas. Los espaciamientos se miden tomando como referencia las caras interiores entre dos vigas consecutivas (Figura 13). Para realizar las mediciones en canes se utiliza el mismo procedimiento. Por otra parte, en la obtención de las escuadrías de otros elementos de madera como columnas y/o pies derechos, balaustres, entre otros, se recurre a procedimientos similares, cuyos esquemas de mediciones solo cambian porque son elementos verticales.

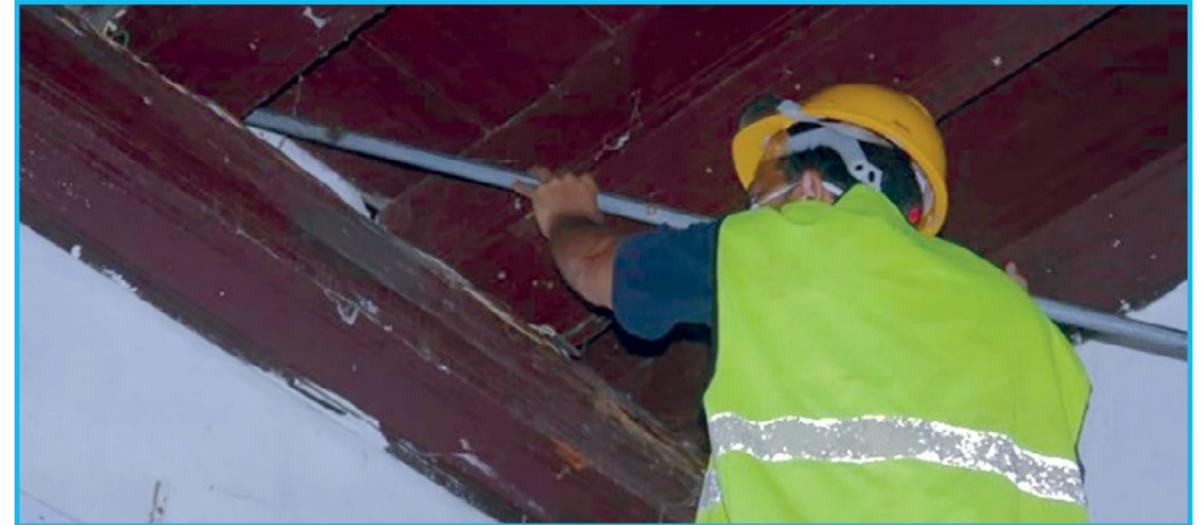
Fig. 14: Realización del sondeo de los elementos de madera con el punzón graduado

- Sondeo de los elementos de madera con el empleo del punzón graduado: Este ensayo se realiza con el objetivo de identificar los deterioros que presenten los elementos de madera evaluados y acotar con precisión la posición, extensión y profundidad de los mismos. De esta manera se logra obtener la información de la afectación, y, en consecuencia, se puede emitir la solución a ejecutar. En los elementos en buen estado y según la dureza específica de la madera, el punzón no penetra o lo hace superficialmente. Sin embargo, en los elementos desfibrados o podridos se obtienen valores superiores de penetración del punzón (Figura 14).

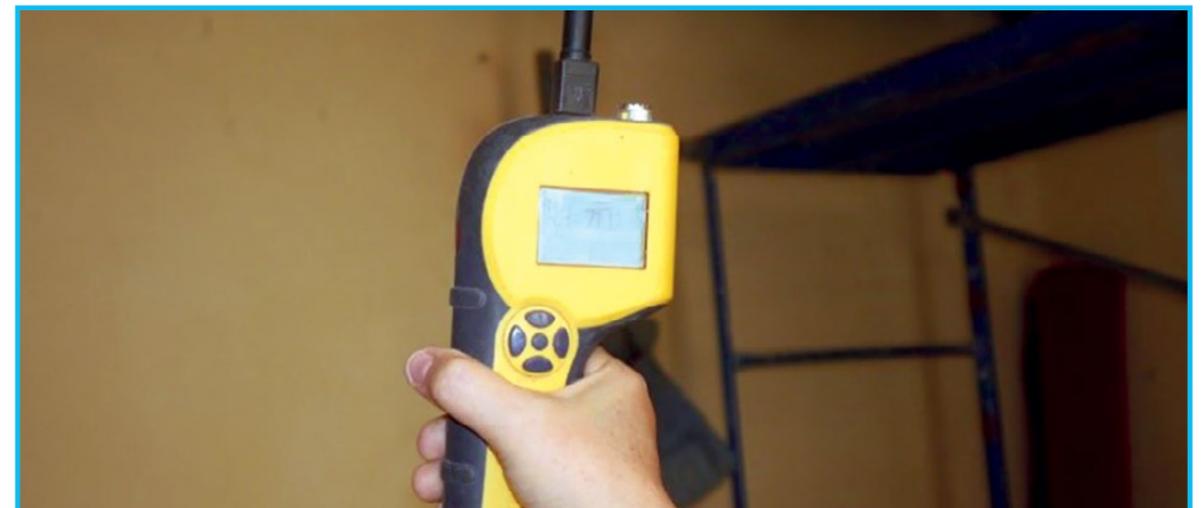
Fig. 15: Medición de los parámetros ambientales con el termo-higrómetro

- Medición de parámetros ambientales (humedad relativa y temperatura): Los ensayos medioambientales se realizan *in situ* en obra con el objetivo de evaluar las condiciones climáticas que presentan las distintas áreas de estudio. Para esto se emplean termo-higrómetros (Figura 15), que ofrecen valores reales de humedad relativa (HR) y temperatura ambiental (T), medidos siempre en el momento del día en que se ejecutan los trabajos en la edificación. Los resultados de estas mediciones son empleados para el análisis de patrones y causas de deterioros. Condiciones climáticas de HR > 65 y temperatura entre 30-35 °C, son favorables para la proliferación de agentes biológicos degradadores de la madera. Las mediciones de los parámetros medioambientales en combinación con la medición de la humedad superficial del material maderable, permiten una correcta interpretación de los valores obtenidos, debido al equilibrio termodinámico con el medio al que está expuesta la madera.

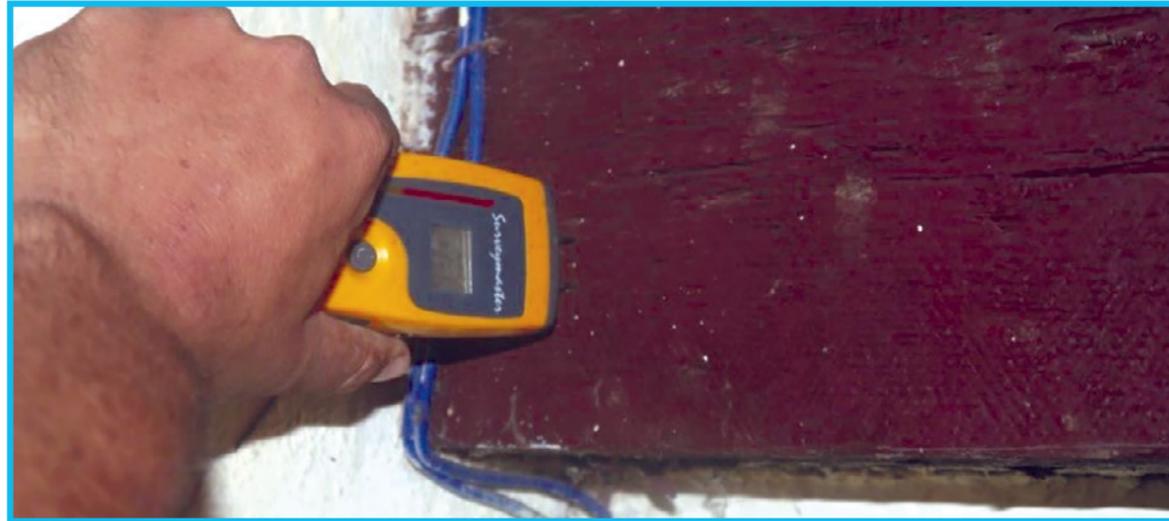
Fig. 16: Medición de la humedad superficial de la madera con el higrómetro

- Medición de la humedad superficial: El ensayo de humedad superficial (HS) permite determinar el contenido de agua presente en los poros superficiales de los elementos constructivos que se evalúan. La aplicación de este ensayo en la madera brinda la posibilidad de determinar en cuánto esta ha sido afectada por el exceso de humedad, la que provoca su deterioro o degradación. Para la medición de HS en los elementos de madera se emplea el higrómetro de superficie (Figura 16). Este equipo expresa, como resultado cuantitativo, la lectura del contenido de humedad.

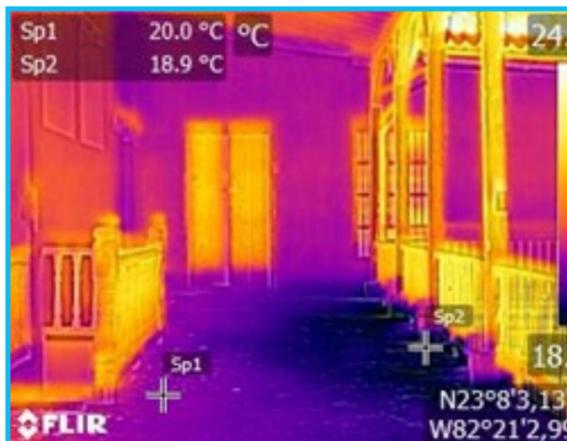
Fig. 17: Medición termográfica en galería de circulación del Convento de Santa Clara de Asís

- Identificación de fuentes de humedad mediante el uso de la termografía: Esta técnica se basa en los principios físicos de transmisión de calor, lo cual permite obtener a partir de la energía emitida por un objeto, la temperatura superficial del mismo en el rango de infrarrojos (Figura 17). Esta radiación es captada por la lente de Germanio del equipo y transformada en señales eléctricas para obtener las imágenes termográficas. Estos mapas térmicos se señalizan mediante colores que representan la temperatura de la superficie en ese punto, estableciéndose según un rango de valores las diferencias de temperaturas del objeto. Esta radiación, definida físicamente mediante la ley de Stefan Boltzmann, es proporcional a la temperatura del cuerpo y a las propiedades térmicas propias del material como la emisividad, que a su vez es función de la longitud de onda, de la temperatura y del ángulo de incidencia. Así, objetos que tengan la misma temperatura superficial pueden aparecer con distintas temperaturas si tienen distintas emisividades. En las ejecuciones de diagnóstico es usual enfocar la cámara hacia las zonas de empotramiento de los elementos de madera en los muros (Figura 18), como es el caso de las vigas de los forjados y de los pies derechos. Esto posibilita identificar zonas con acumulación de humedad ya sea debido a filtraciones o estancamiento de agua, y que puede conllevar al deterioro de los elementos estructurales de madera.

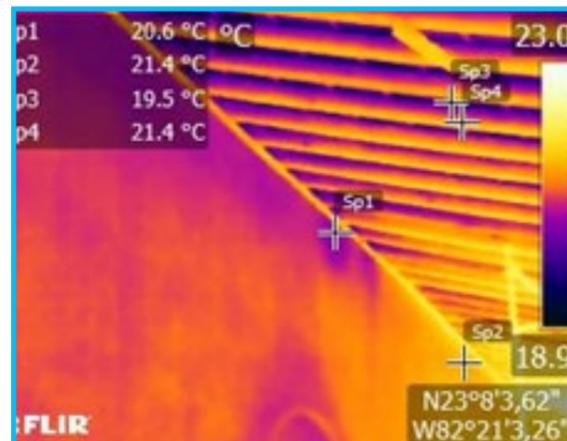
Fig. 18: Imagen termográfica en zona de apoyo de vigas donde se observa acumulación de humedad en el muro y la tablazón. Convento de Santa Clara de Asís

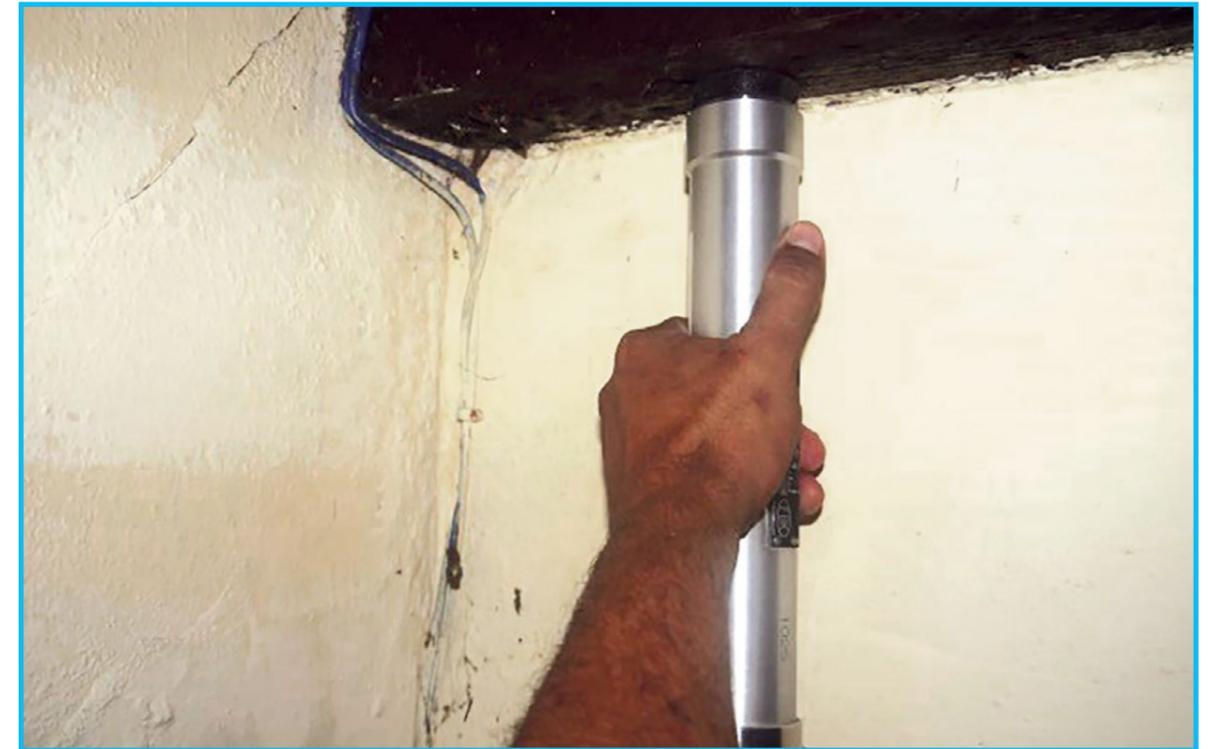
Fig. 19: Ensayo de penetración en la madera con el Pilodyn 6J. Restaurante La Mina

La profundidad de penetración de la varilla es inversamente proporcional a la densidad o estado de conservación de la madera. Depende de la especie y de la humedad superficial que presente, puesto que su mayor o menor contenido afecta a las propiedades físicas del material. La técnica puede ser aplicada en dirección vertical y horizontal. La desventaja del método es que solamente se pueden obtener mediciones de las características superficiales del material, hasta 40 mm de profundidad y en un área determinada.

- Ensayos biológicos/microbiológicos: este tipo de estudios tiene como propósito el de identificar especies biológicas que, debido a la existencia de condiciones idóneas en la madera, proliferan y se alimentan de compuestos como la lignina, lo que conduce a la pérdida de propiedades y por tanto de su capacidad como elemento estructural.
- Determinación de la dureza de la madera mediante el ensayo de penetración: Se trata de una técnica no destructiva que tiene como objetivo la estimación de la densidad de la madera a partir de la penetración por impacto, de una varilla de acero (Figura 19).

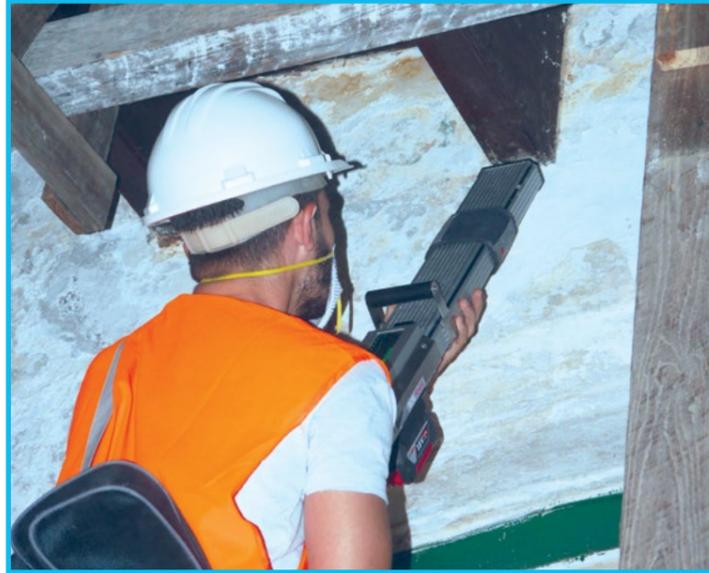
Fig. 20: Resistografía en vigas de madera. Restaurante La Mina

- Detección de desperfectos internos en los elementos de madera mediante el ensayo de resistografía: La resistografía es una técnica moderna que se aplica para detectar de forma puntual desperfectos en el interior de la madera y evaluar así su estado de conservación. Es utilizada tanto para árboles en pie como en madera seca. El equipo que se emplea es el resistógrafo (Figura 20), diseñado para perforar de forma no destructiva, el elemento de madera mediante una broca de acero de 3 mm de diámetro. En la medida en la que penetra en la madera, se registran las variaciones en la resistencia ofrecida por el material maderable. Los datos se descargan al software asociado al equipo, donde quedan grabados los incrementos o decrecimientos de la curva resistográfica (Figura 21) en función de la densidad y el estado de conservación de la madera analizada. Esto permite identificar con facilidad las zonas con cavidades, ablandamientos, deformaciones, entre otras lesiones propias de este material.

En la práctica usual, este ensayo se realiza en dirección diagonal en los cabezales de las vigas de madera o áreas de fogonadura, por ser zonas sin acceso dentro de los muros, siendo las más vulnerables debido a la acumulación de humedad. También se ejecuta en dirección vertical cuando lo que se quiere es analizar el estado de conservación de la zona próxima a la cara superior de las vigas, oculta por el forjado. El método resistográfico evalúa el estado puntual de una zona pequeña y no reporta información global del estado del elemento. Es por ello que nunca se aplica para validar un elemento, pero en cambio, sí para rechazarlo una vez identificado el daño interior.

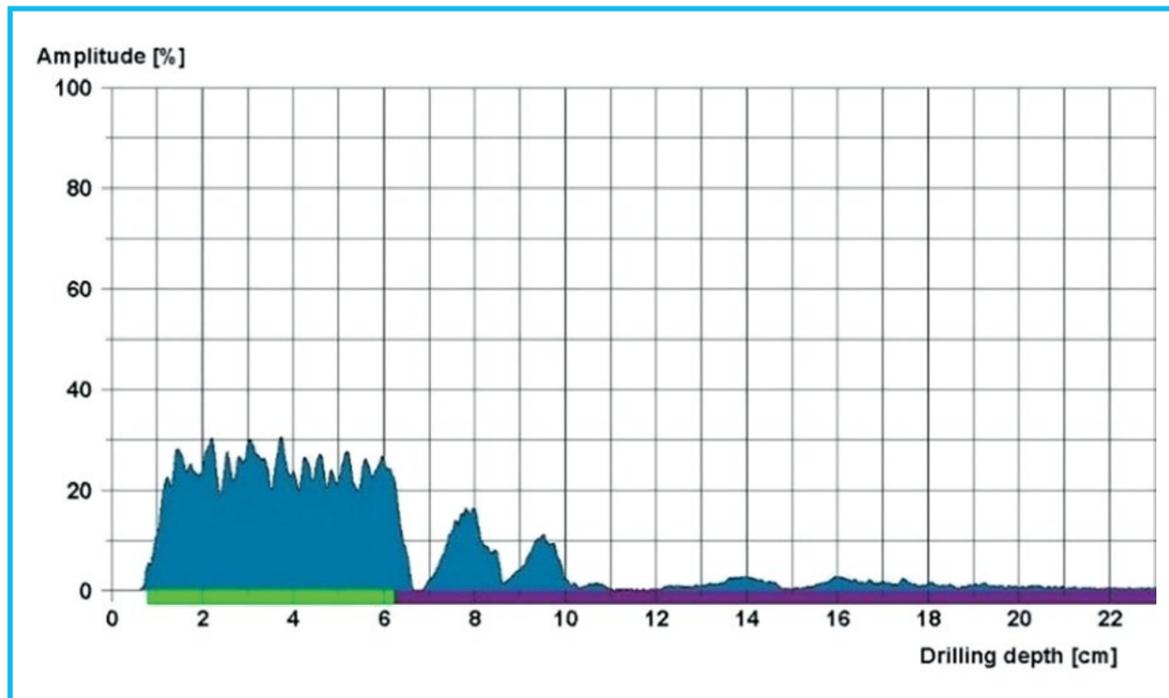
Fig. 21: Esquema de la curva resistográfica obtenida en una viga afectada

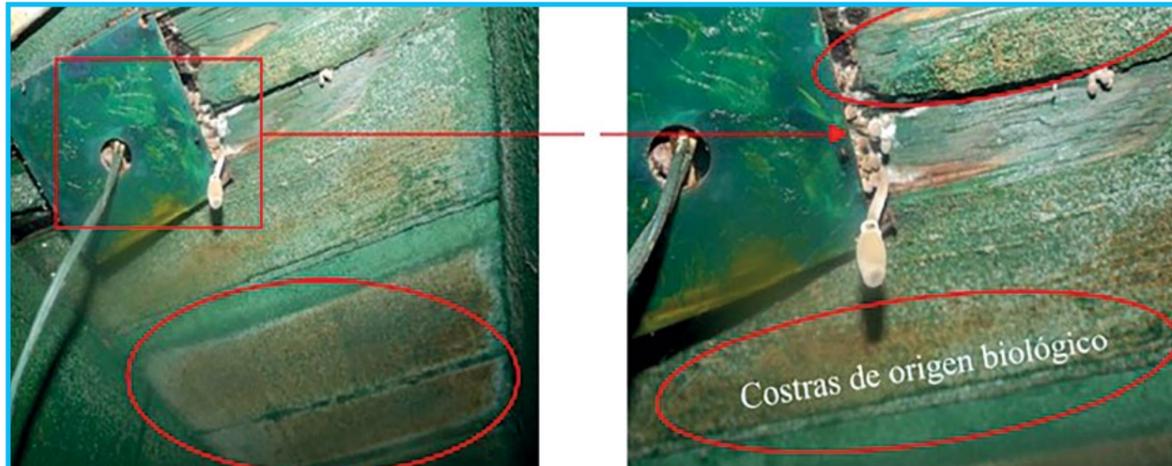
Figuras 22 y 23: Costras de origen biológico. Restaurante La Mina

Se relacionan con los organismos biológicos y factores asociados a ellos. Dentro de estos destacan los organismos xilófagos, los cuales se pueden clasificar en: hongos xilófagos, insectos de ciclo larvario, termitas, otros organismos y xilófagos marinos. Ocasionalmente se puede encontrar en obras, ejemplos de otros organismos biológicos como pátinas y costras degradantes de la madera (Figuras 22 y 23).

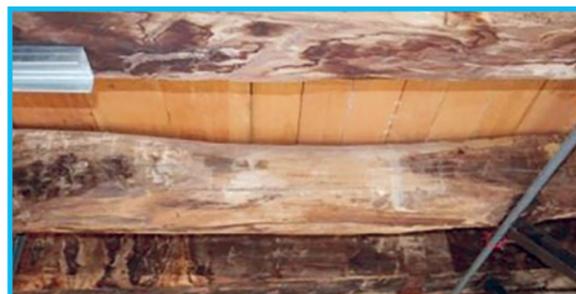
Fig. 24: Cambio de coloración en el forjado. Despacho Público, Palacio de los Capitanes Generales

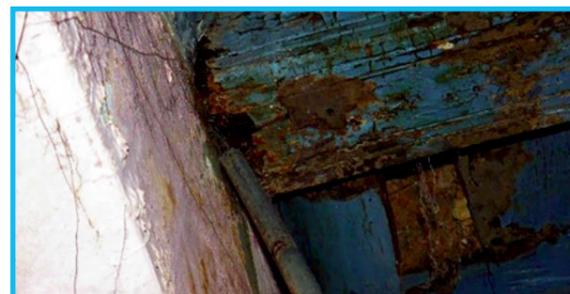
Fig. 25: Hongos de pudrición parda. Palacio de los Condes de Jaruco

Se alimentan de los componentes de la pared celular y provocan la destrucción completa de esta. Su efecto es la pérdida de densidad y resistencia, acompañados de un cambio de coloración. Al secarse la pieza, el material residual tiende a agrietarse. La actividad de estos hongos favorece el ataque posterior de insectos xilófagos. De esta manera se desencadena una sucesión ecológica altamente perjudicial para la integridad de las estructuras de madera (Figuras 25, 26, 27, 28 y 29).

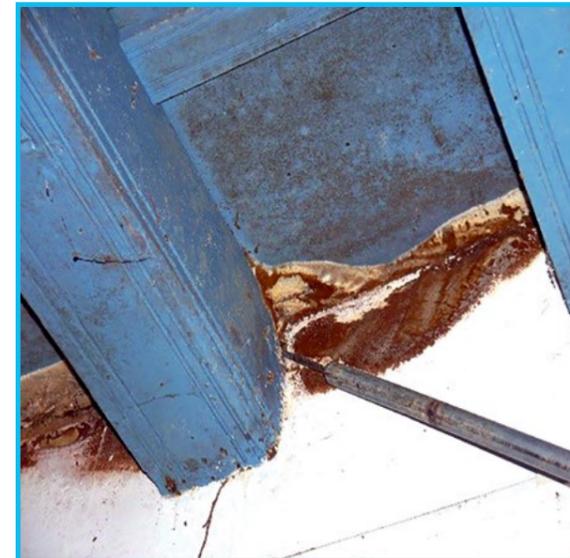
Fig. 26: Hongos de pudrición parda. Palacio de los Condes de Jaruco

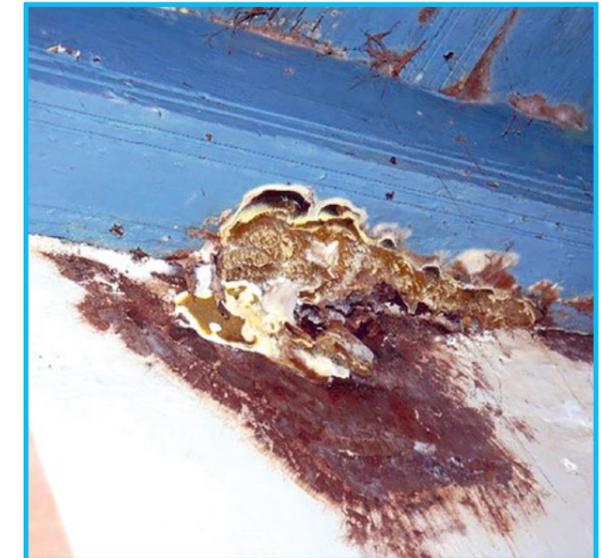
Fig. 27: Hongos de pudrición blanca. Palacio de los Condes de Jaruco

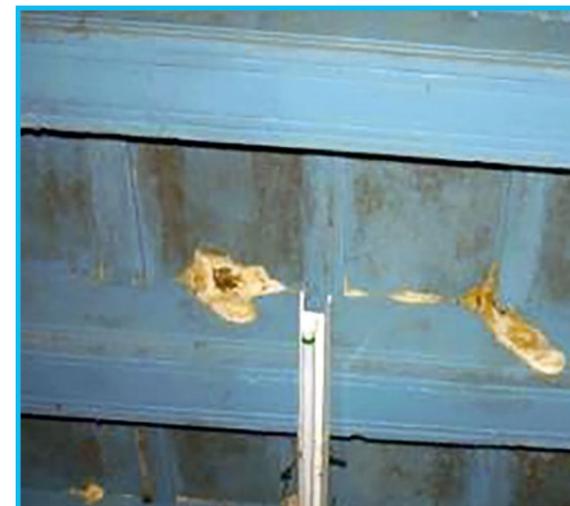
Fig. 28: Hongos de pudrición blanca. Palacio de los Condes de Jaruco

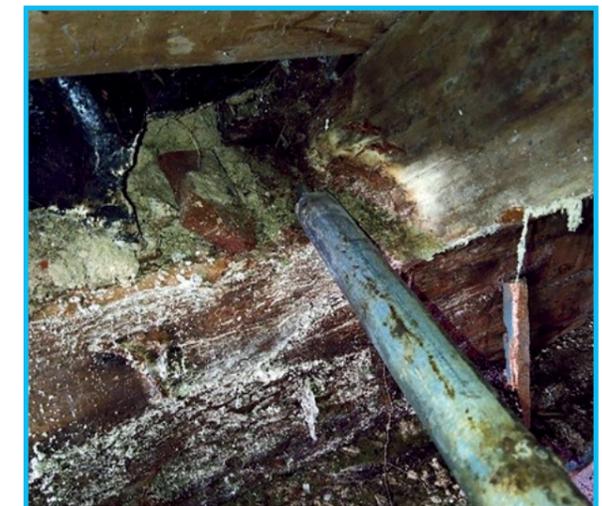
Fig. 29: Hongos de pudrición blanca. Convento de Santa Clara de Asís

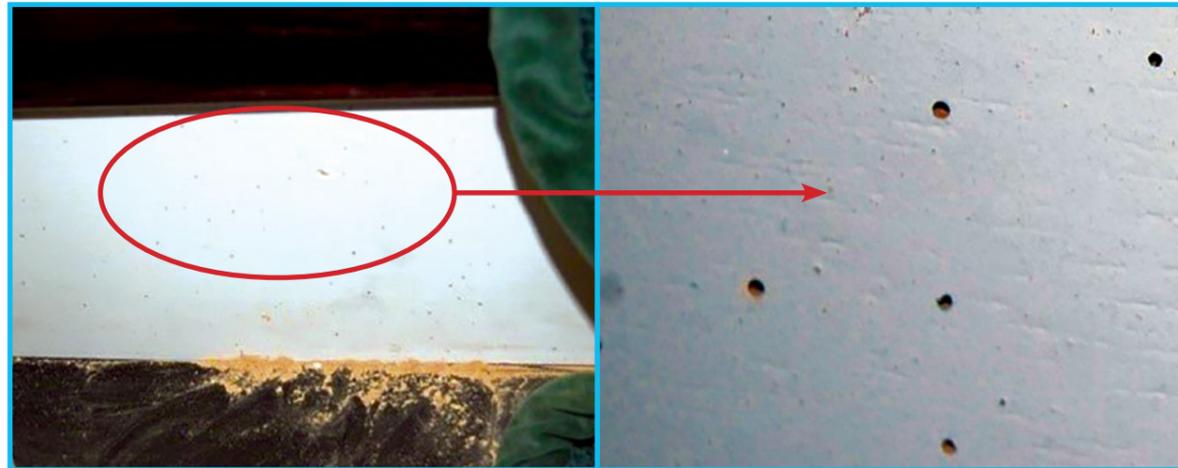
Fig. 30 y 31: Orificios en contrahuella provocado por insectos de ciclo larvario. Teatro Martí

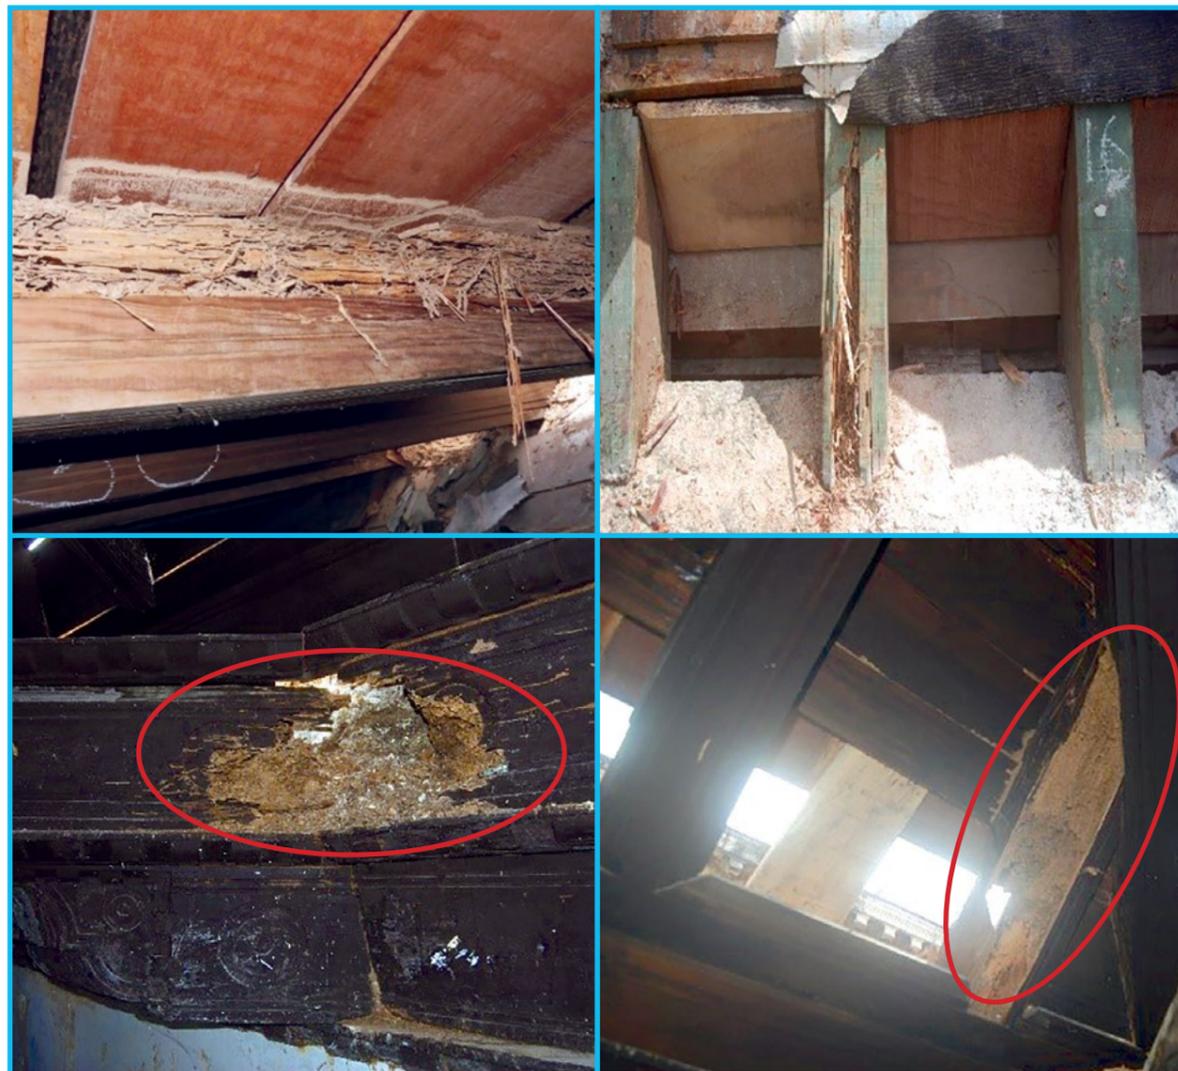
Fig. 32, 33, 34, 35: Desfibramiento producto del ataque de termitas subterráneas. Convento de Santa Clara de Asís

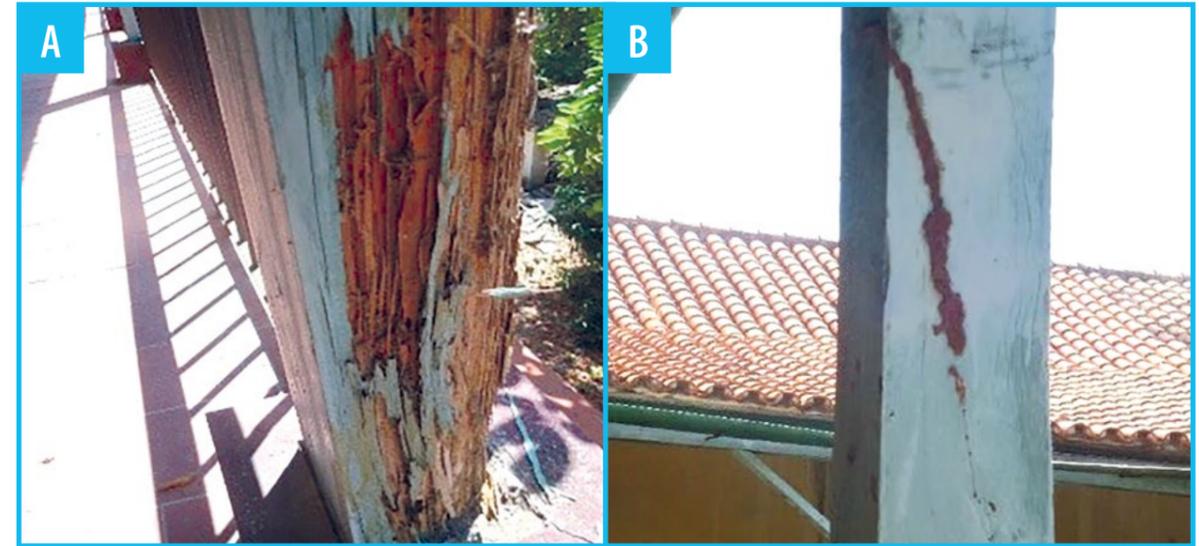
Fig. 36 (A y B): Desfibramiento producto del ataque de termitas subterráneas, pie derecho. Convento de Santa Clara de Asís

- Termitas subterráneas: Anidan en el subsuelo y la mayoría de las veces fuera del edificio atacado. Entran subterráneamente en los edificios donde pueden formar nidos secundarios. En la madera abren galerías paralelas a la dirección de las fibras, dejando una capa intacta que las oculta del exterior, de espesor de 1 a 2 mm (Figuras 32, 33, 34 y 35).
- Termitas de madera seca: Estas hacen sus nidos en la madera. Su desarrollo es muy lento. La señal típica de su ataque es la falta de aglomerados en las galerías que realizan (Figuras 36 A y B).

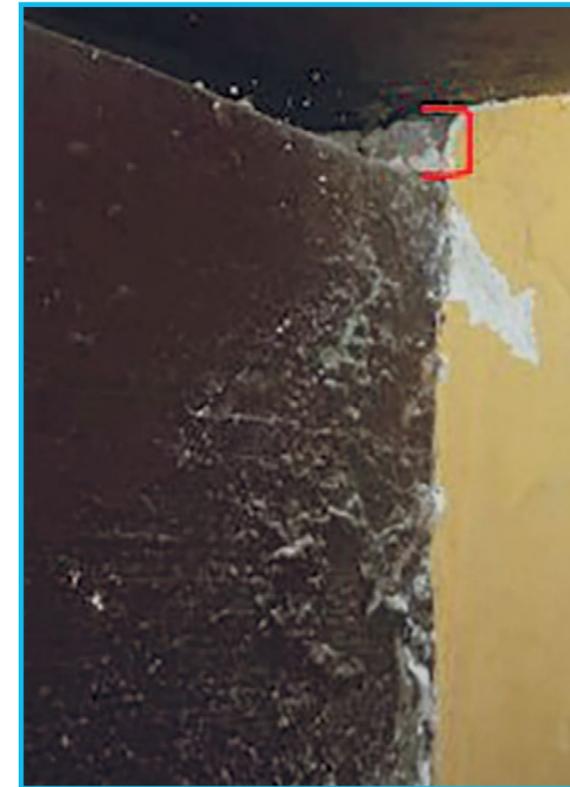
Fig. 37: Desplazamiento en viga con descenso de 3,5 cm. Restaurante La Mina

LESIÓN	SÍNTOMAS	LOCALIZACIÓN	CAUSA / EFECTO
Descensos en las cimentaciones (Figuras 37 y 38)	<ul style="list-style-type: none"> Grietas y fisuras en cerramientos colindantes Desniveles en estructura horizontal Desplomes de la estructura vertical Humedades por capilaridad en las partes bajas de la edificación manifestadas en los revestimientos 	<ul style="list-style-type: none"> Partes bajas de los muros Partes bajas de los pies derechos 	<ul style="list-style-type: none"> Asiento de la cimentación Erosiones de los elementos de la madera Pudrición del arranque del pie derecho
Desplomes	<ul style="list-style-type: none"> Pérdida de verticalidad Grietas de las obras de fábrica 	<ul style="list-style-type: none"> Superficies verticales Elementos lineales verticales 	<ul style="list-style-type: none"> Asientos previos Erosiones de los elementos de madera Pérdida de cohesión de atado entre piezas Fallo de anclajes o clavos de hierro fundido

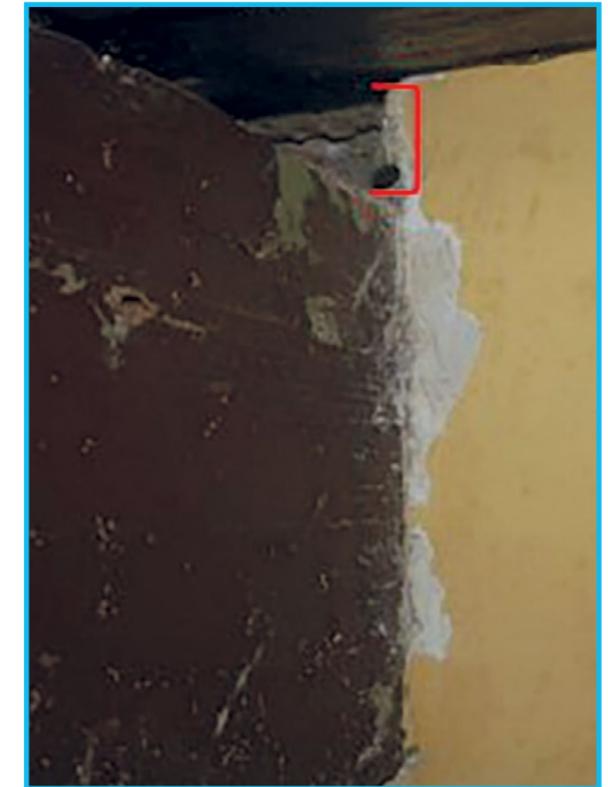
Fig. 38: Desplazamiento en viga con descenso de 6,0 cm. Restaurante La Mina
