RESILIENCIA URBANA

**METODOLOGÍA DE DIAGNÓSTICO
Y LEVANTAMIENTO PARA
LA CONSERVACIÓN DE EDIFICIOS
HISTÓRICOS**

La Habana, 2023

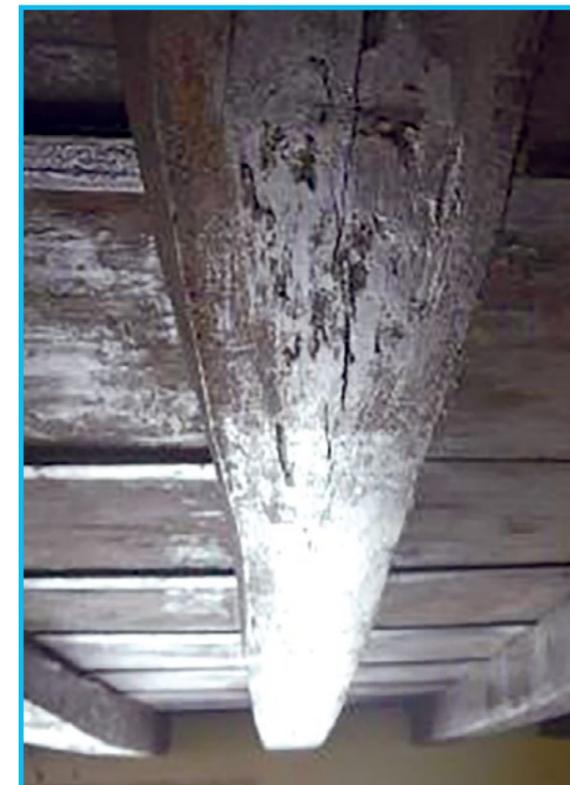
Fig. 39: Flechas en vigas. Restaurante La Mina

Flechas y desniveles (Figuras 39 y 40)	<ul style="list-style-type: none"> Deformación de solados, con desnivel en los mismos Deformación de las piezas de madera, vertical o lateralmente 	<ul style="list-style-type: none"> Forjados Elementos lineales horizontales Pares y correas de cubierta 	<ul style="list-style-type: none"> Dimensionado insuficiente Aumento de la carga Fluencia de la estructura y cambios higrotérmicos
Alabeos y Pandeos	<ul style="list-style-type: none"> Falta de planicidad Grietas en tabiques y muros 	<ul style="list-style-type: none"> Elementos lineales verticales (pies derechos) Elementos superficiales verticales (muros) 	<ul style="list-style-type: none"> Falta de dimensionamiento Aumento de carga Erosión de la madera

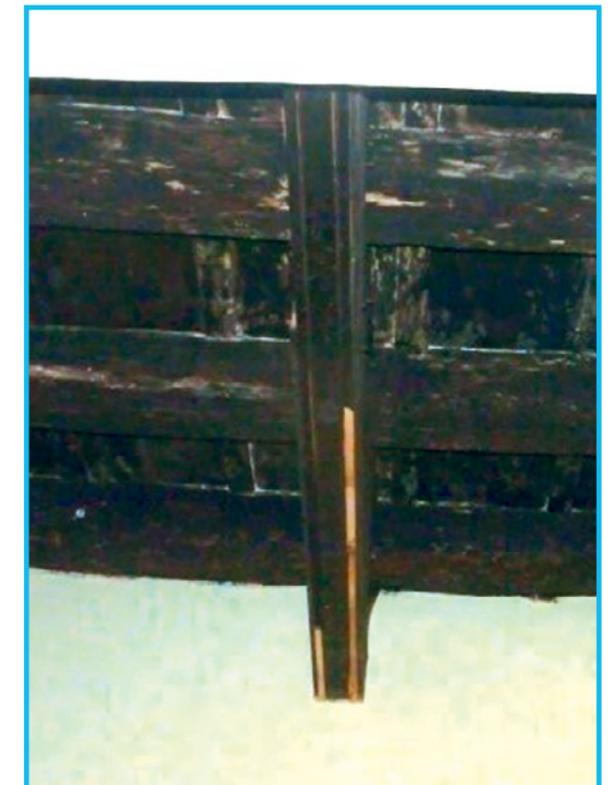
Fig. 40: Flechas en vigas. Restaurante La Mina

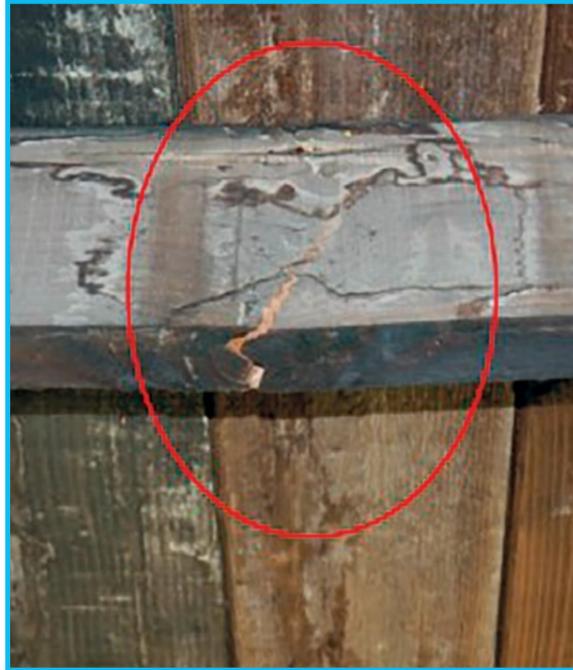
Fig. 41: Grieta transversal en correa. Empresa Tabacuba

LESIÓN	SÍNTOMAS	LOCALIZACIÓN	CAUSA / EFECTO
Grietas (Figuras 41 y 42)	<ul style="list-style-type: none"> Se manifiesta a través de grietas y fisuras 	<ul style="list-style-type: none"> Generalmente en uniones empotradas y zonas de vano donde los esfuerzos de flexión son mayores En madera maciza laminada, pueden producirse grietas por desgarro (acción de los pernos en uniones) En los elementos del forjado como pares, canes, estribos y correderas 	<ul style="list-style-type: none"> Deformación excesiva de la pieza hasta su rotura por carga excesiva Acciones mecánicas excesivas que llevan a los límites de capacidad mecánica de las piezas Entrada en carga de piezas tras la pérdida de la capacidad resistente gradual o no de las piezas colindantes
Sección insuficiente	<ul style="list-style-type: none"> Deformación excesiva de la pieza de madera Grietas Arcos de descarga, característicos en los tabiques y particiones colocados por encima 	<ul style="list-style-type: none"> Fundamentalmente en vigas (elementos horizontales, en forjados) En estructuras de cubierta En pilares y soportes exentos 	<ul style="list-style-type: none"> Deficiente dimensionamiento de las piezas por las cargas actuantes, o como consecuencia de un aumento de las mismas respecto de las condiciones iniciales de la estructura Deformación excesiva, incluso hasta su rotura por exceso de carga Se manifiestan como consecuencia de reordenamientos no planeados de la estructura Ataque de organismos xilófagos que reducen la sección de la pieza

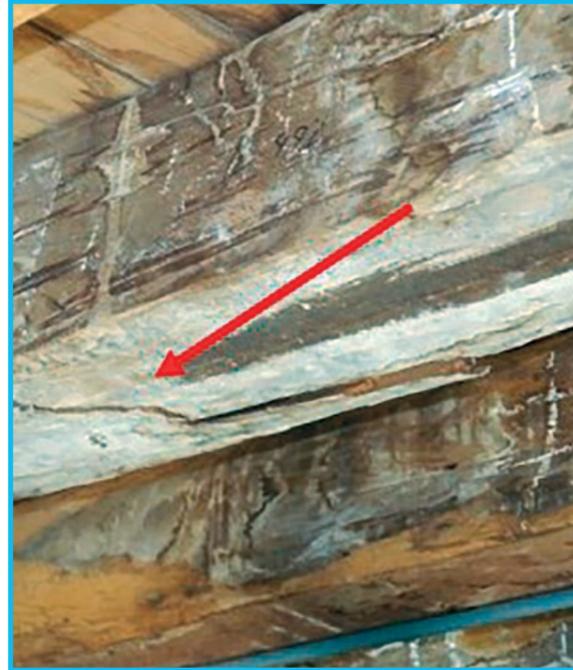
Fig. 42: Grieta transversal en viga. Despacho Público, Palacio de los Capitanes Generales

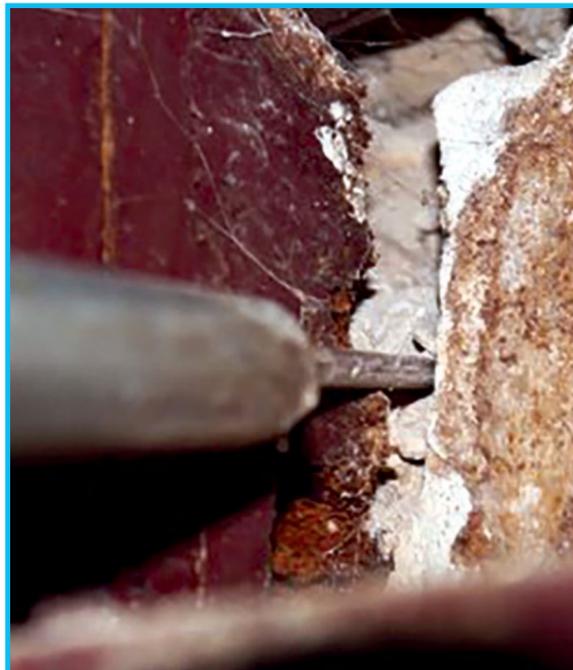
Fig. 43: Pérdida de material en cabezal. Restaurant La Mina

Pudrición y pérdida del material (Figuras 43 y 44)	<ul style="list-style-type: none"> Giro de las piezas, descargas, colapso de las piezas Aparición de organismos xilófagos en el entorno de la unión 	<ul style="list-style-type: none"> Especialmente en zonas en contacto con el agua: arranque de la estructura en contacto con el suelo, encuentro de piezas de madera del forjado con los muros de cerramiento En zonas de apoyo en muros, tanto en la zona de cubierta de los forjados, como en fachadas y cerramientos internos 	<ul style="list-style-type: none"> Pudrición de soportes internos en los muros, uniones entre pies derechos y vigas de corredera Falta de ventilación de las piezas, unión con elementos metálicos que favorecen el puente térmico y por ende el aumento de la humedad en la unión

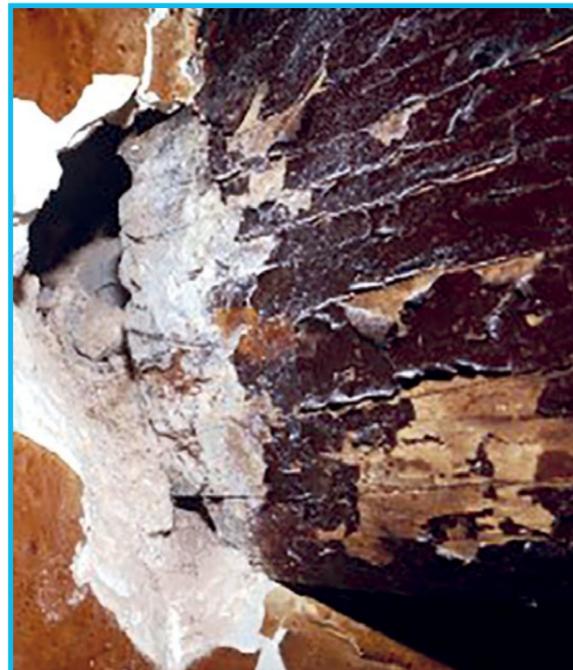
Fig. 44: Pérdida de material en cabezal. Restaurant La Mina

En ocasiones en las obras con forjado de madera, se localizan zonas húmedas con manchas de humedad cercanas a los cabezales de las vigas. En algunos casos el punzón no siempre penetra o lo hace escasos centímetros. Esto podría ser debido a que la parte podrida de la madera se encuentra en la zona empotrada y se haya punzado la parte dura que queda por fuera del muro.

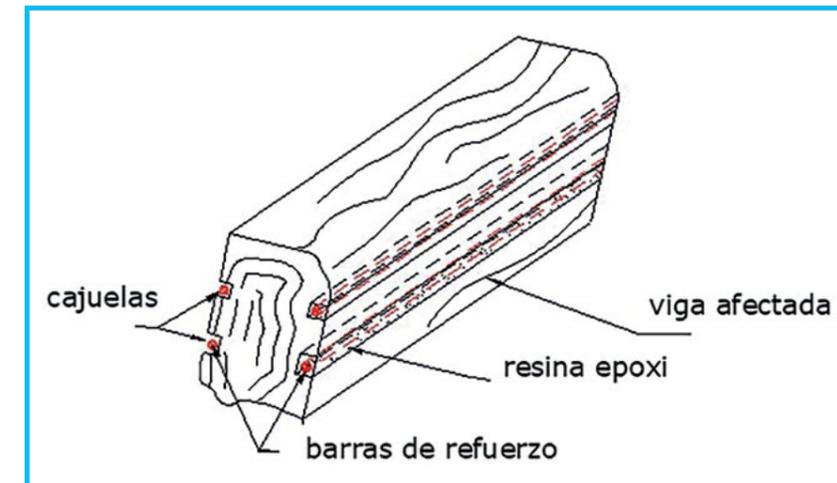
Fig. 45: Refuerzo de viga con barras y resina epóxica

Se podrán reforzar las vigas de forma adicional mediante la ejecución de cajas en las caras laterales y colocación de barras de acero, o fibras de vidrio o carbono con resinas. Asimismo, se pueden colocar prótesis de maderas de similar calidad para reponer las secciones perdidas, y de esta manera garantizar una correcta adherencia mediante el encolado con resinas (Figura 45).

Las vigas que presentan pérdida de sección que no comprometen la estabilidad estructural del elemento, así como las astilladas, podrían ser reparadas colocándoles listones encolados de madera de especies similares a la existente o de lo contrario aplicar masillas, así mismo de ser necesario, aplicar métodos de reforzamiento estructural. En los elementos que posean aún una sección cuya capacidad puede aprovecharse, se puede reconstruir la misma con resinas epóxicas o engrudos de cola de carpintero y aserrín, para inyección de las cavidades y grietas.

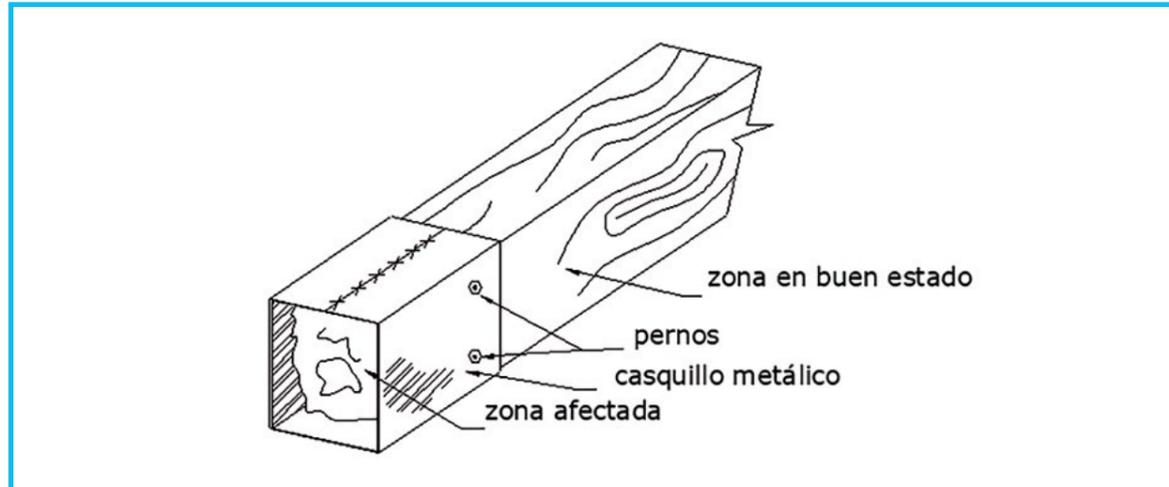
Fig. 46: Refuerzo del cabezal con casquillo metálico

Utilizando un casquillo metálico (Figura 46), que puede ser conformado con planchas, canales u otro elemento, atornillado o pegado con resina a la zona no afectada de forma que se garantice la transmisión de carga en la zona del apoyo. Empleando planchas de acero (Figura 47), calculadas previamente para resistir las solicitaciones actuantes y ancladas a la parte sana de la sección de la viga mediante la aplicación de resinas, o en su defecto pernos. A partir de la colocación en la zona del apoyo de un perfil metálico (Figura 48), que debe ser convenientemente sujeto a la viga ya sea mediante pernos, resinas u otro método que garantice una adecuada transmisión de cargas.

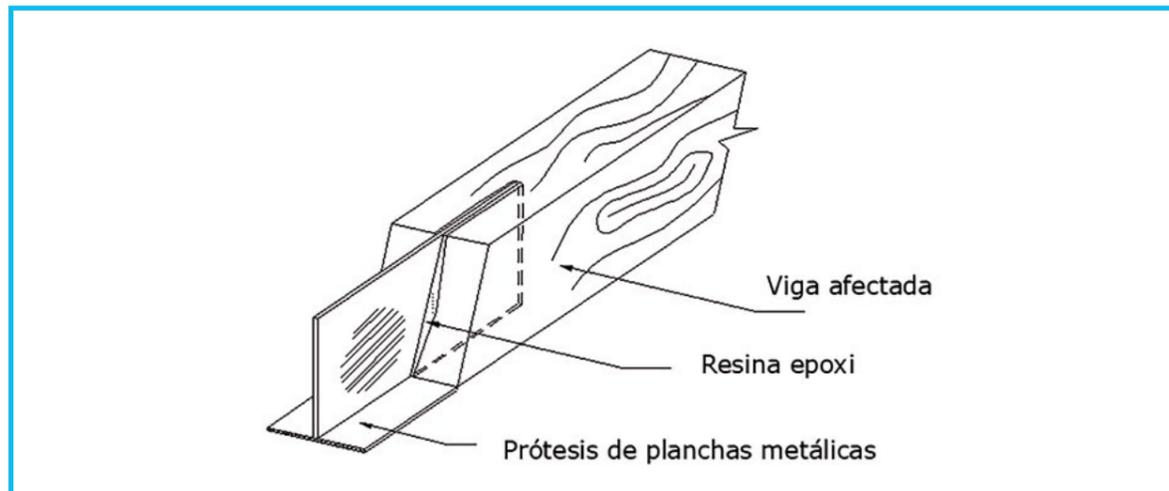
Fig. 47: Refuerzo del cabezal con prótesis de planchas metálicas

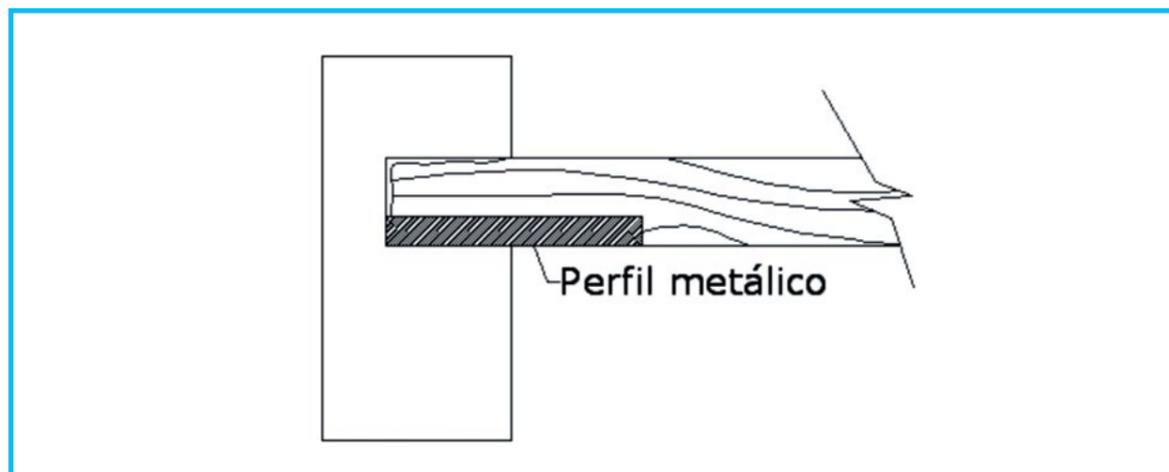
Fig. 48: Colocación de perfil en el apoyo

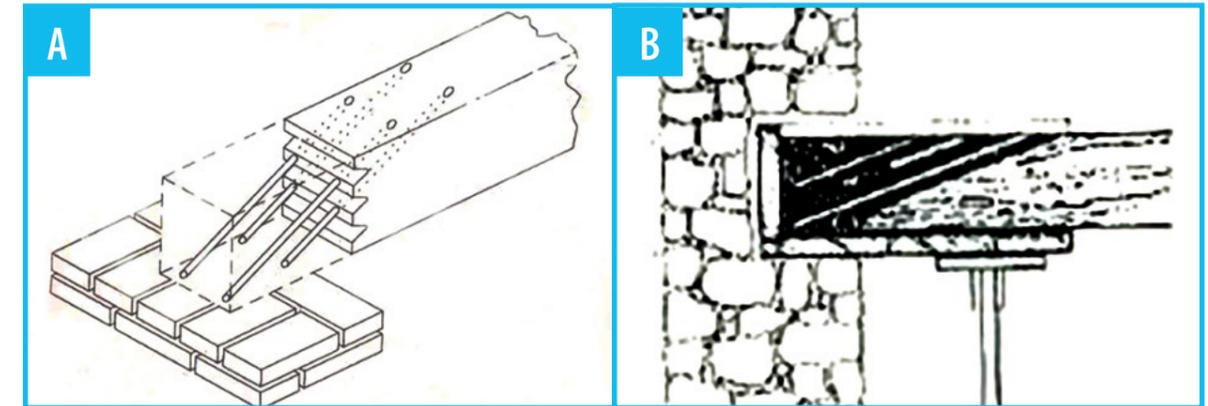
Fig. 49: Cabezal reforzado con resina epóxica y varillas o barras de acero

Consiste en la reconstrucción mediante una formulación epoxídica de toda la zona afectada con previo corte de la misma. Primero se sanea toda la zona afectada de pudrición y se practican perforaciones por la cabeza de las vigas, con un ángulo entre 40 y 30 grados, dejándolas completamente limpias de virutas y partículas. Luego se disponen varillas de fibra de vidrio (o acero corrugado) que quedan fijadas a la madera mediante un mortero de resinas epoxi (Figura 49 A y B).

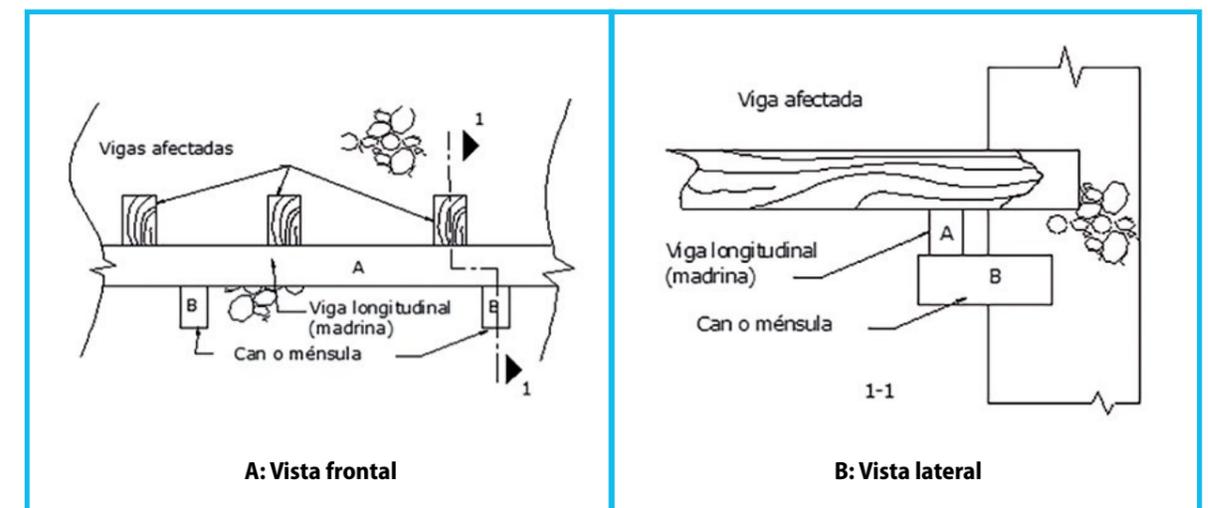
Fig. 50: Refuerzo de los cabezales mediante viga longitudinal

Consiste en colocar una nueva viga de madera o acero próxima al muro de carga, de modo que apoye a las vigas afectadas en la zona del apoyo. Además, se colocan varias ménsulas de madera o de acero que se empotran en el muro, espaciadas según la magnitud de la carga que tengan que resistir. Esta solución se recomienda para zonas donde hay un elevado número de vigas con afectaciones en las cabezas. Para el refuerzo se pueden emplear vigas de madera o metálicas, mientras que las ménsulas se pueden ejecutar empleando perfiles metálicos, madera e incluso hormigón (Figura 50 A y B). El material a seleccionar dependerá de los requerimientos arquitectónicos de la obra. En caso que los muros transversales sean portantes, se puede prescindir de los canes y apoyar la viga en estos muros. En cualquiera de los casos debe tenerse en cuenta la ejecución de una pequeña losa de asiento para que apoyen las vigas y evitar las grietas en los muros por cargas concentradas (Figura 51).

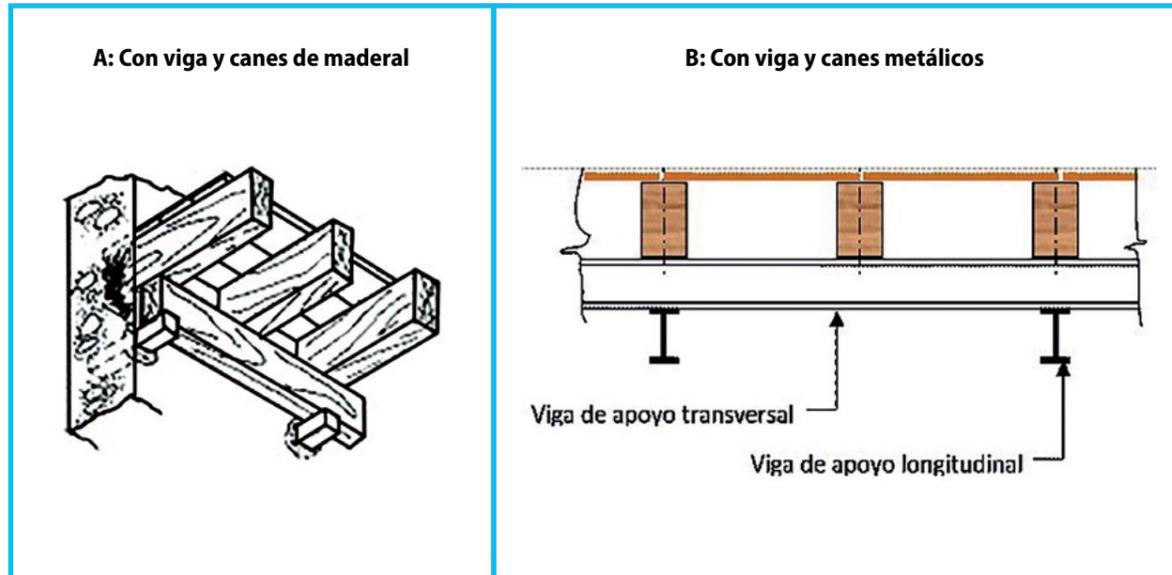
Fig. 51: Amadrinamiento de vigas de madera

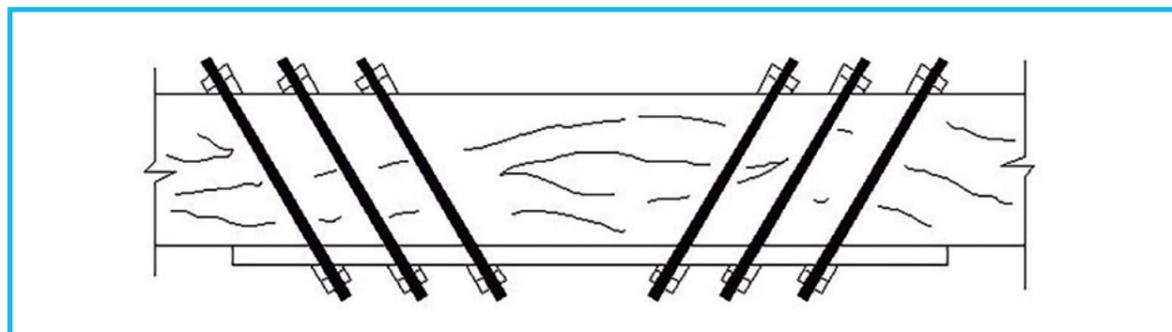
Fig. 52: Viga agrietada longitudinalmente reforzada con planchas atornilladas

Las vigas agrietadas se pueden inyectar con resinas compatibles con el material y que permitan restaurar el monolitismo de las piezas mediante una adecuada adherencia de los bordes de las grietas. En casos más críticos, se puede reforzar la viga de madera agrietada o partida en el sentido paralelo a la dirección de las fibras, mediante la colocación de una plancha de acero (o de madera dura), en la cara inferior adosada mediante pernos metálicos, que atraviesan la sección de la viga para resistir las solicitaciones de la pieza. Esta solución solo es posible donde se decida desmontar la tablazón, pues requiere acceso por la cara superior para atornillar los pernos (Figura 52).

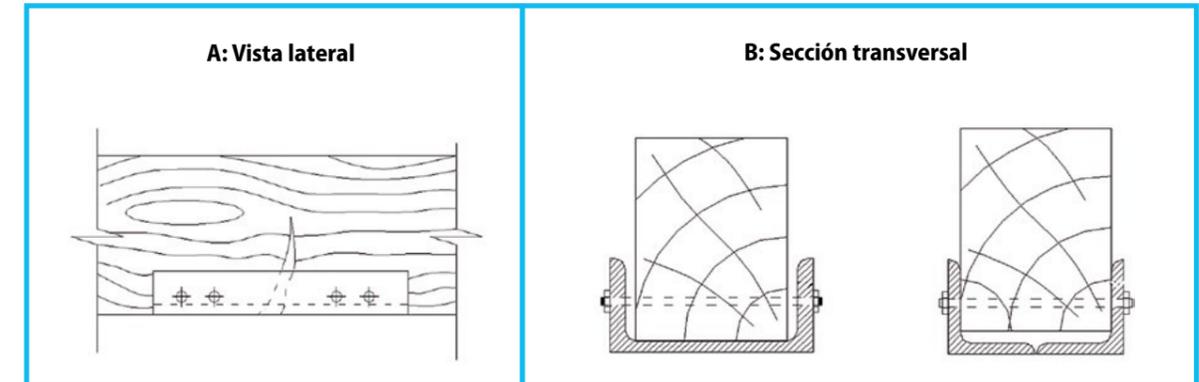
Fig. 53: Refuerzo de viga de madera agrietada verticalmente mediante perfil de acero C o L

Las vigas partidas o agrietadas en el sentido perpendicular a la dirección de las fibras, se pueden reforzar colocando un perfil de acero de sección canal (C) en la cara inferior que se adosará a la viga mediante pernos metálicos que atraviesan su sección, este tipo de refuerzo puede hacerse también con dos perfiles de acero de sección angular (L) colocados de forma similar a la descrita anteriormente (Figura 53).

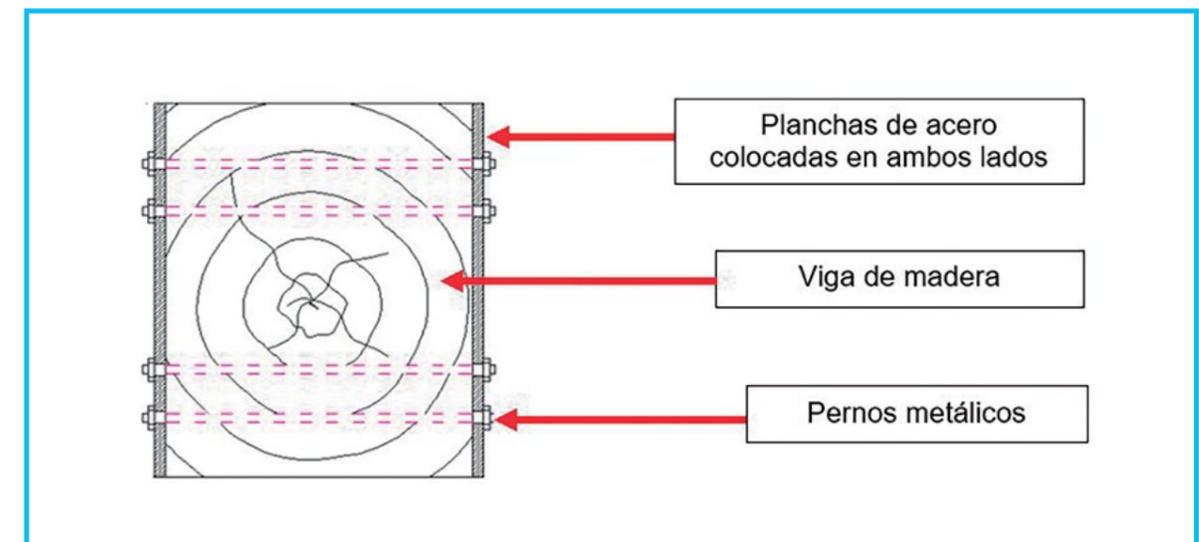
Fig. 54: Refuerzo de viga de madera agrietada mediante planchas laterales

Otra solución empleada es el engalletado de la viga agrietada, que no es más que el reforzamiento mediante la colocación de planchas metálicas por ambas caras laterales que se adosarán mediante pernos (Figura 54). Asimismo, se puede reforzar una viga agrietada mediante un fleje de acero que la rodea, y que se fijará con pernos metálicos. Este tipo de refuerzo se aplica cuando no es posible la intervención por la parte superior de la viga afectada (Figura 55).

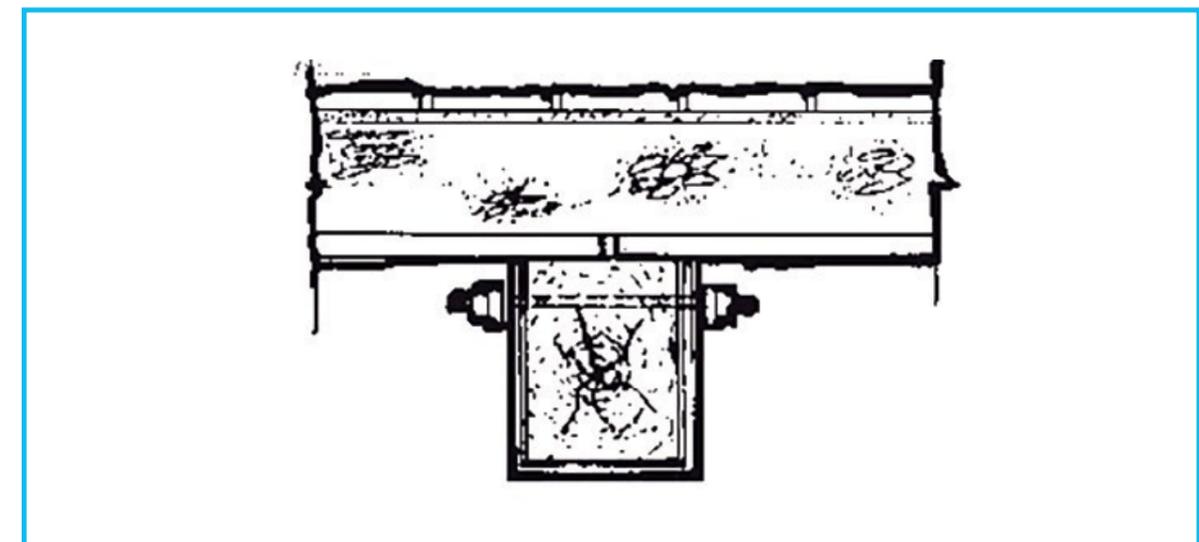
Fig. 55: Refuerzo mediante fleje metálico que rodea a la viga de madera agrietada y pernos

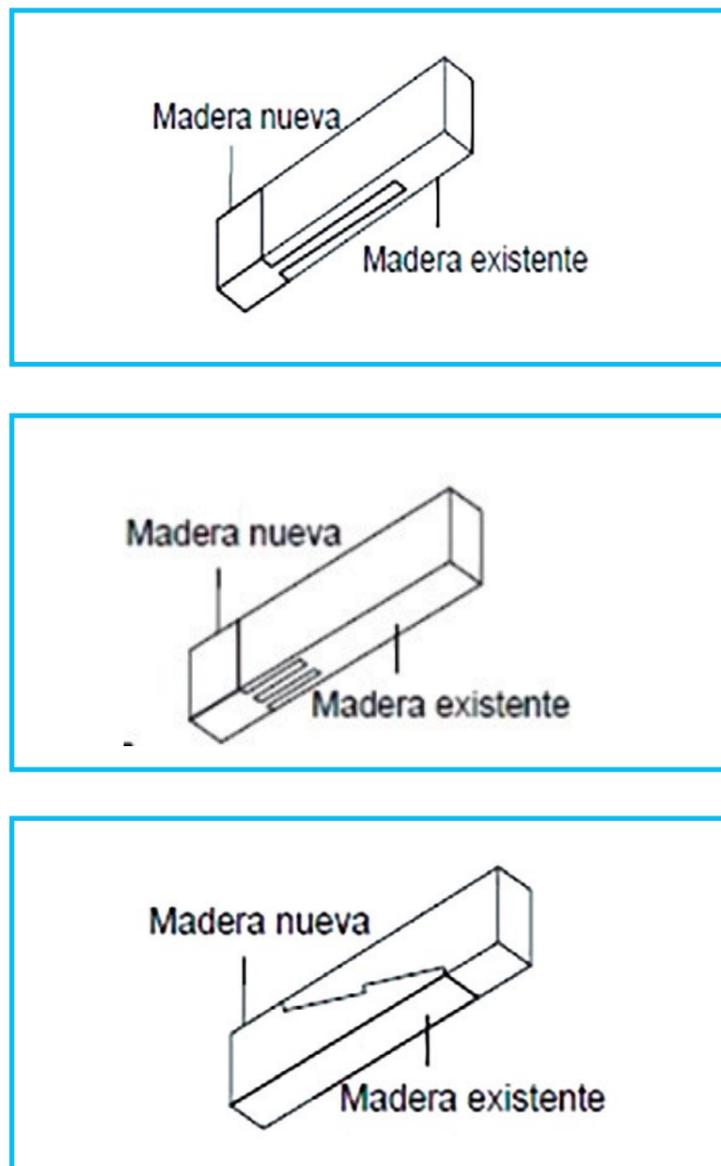
Fig. 56: Ejemplos de enzancamiento

Para las lesiones de pérdida de sección, grietas y pudrición en las bases de los pies derechos se pueden realizar soluciones similares a las de las vigas, solo aplicándolas de forma tal que se ajusten a estos elementos verticales. Para el refuerzo de la base de los pies derechos se recomienda cortar la zona afectada hasta donde se aprecie madera sana, y posteriormente se completará el área con enzancamientos (Figura 56), para los cuales la madera a emplear debe ser de iguales características físico-mecánicas o superiores a la madera del elemento. Se puede igualmente reforzar en la zona del apoyo mediante resina epóxica y varillas o barras de acero (Figura 57), y mediante prótesis metálicas (Figura 58).

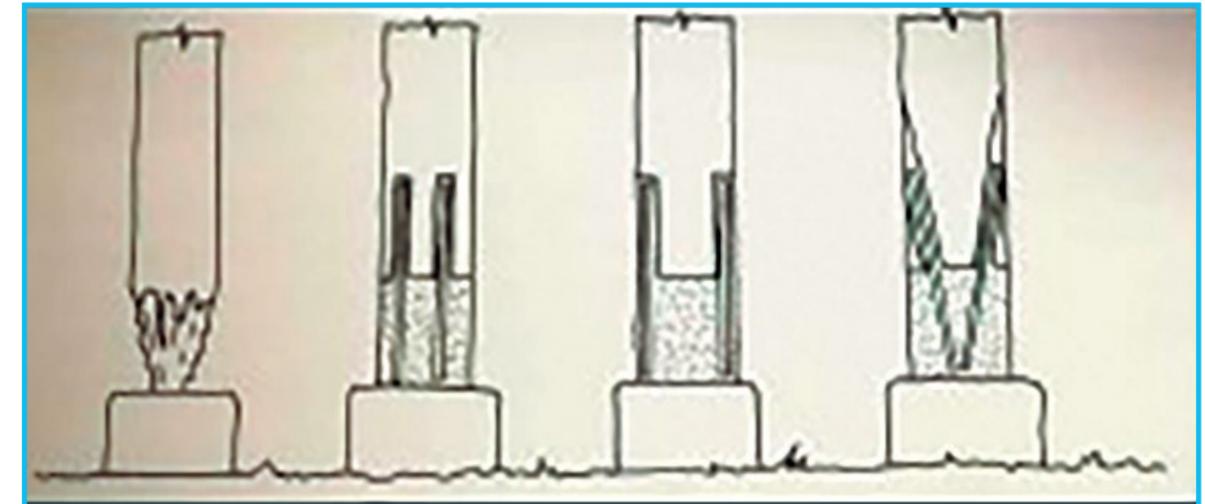
Fig. 57: Con resina epóxica y varillas

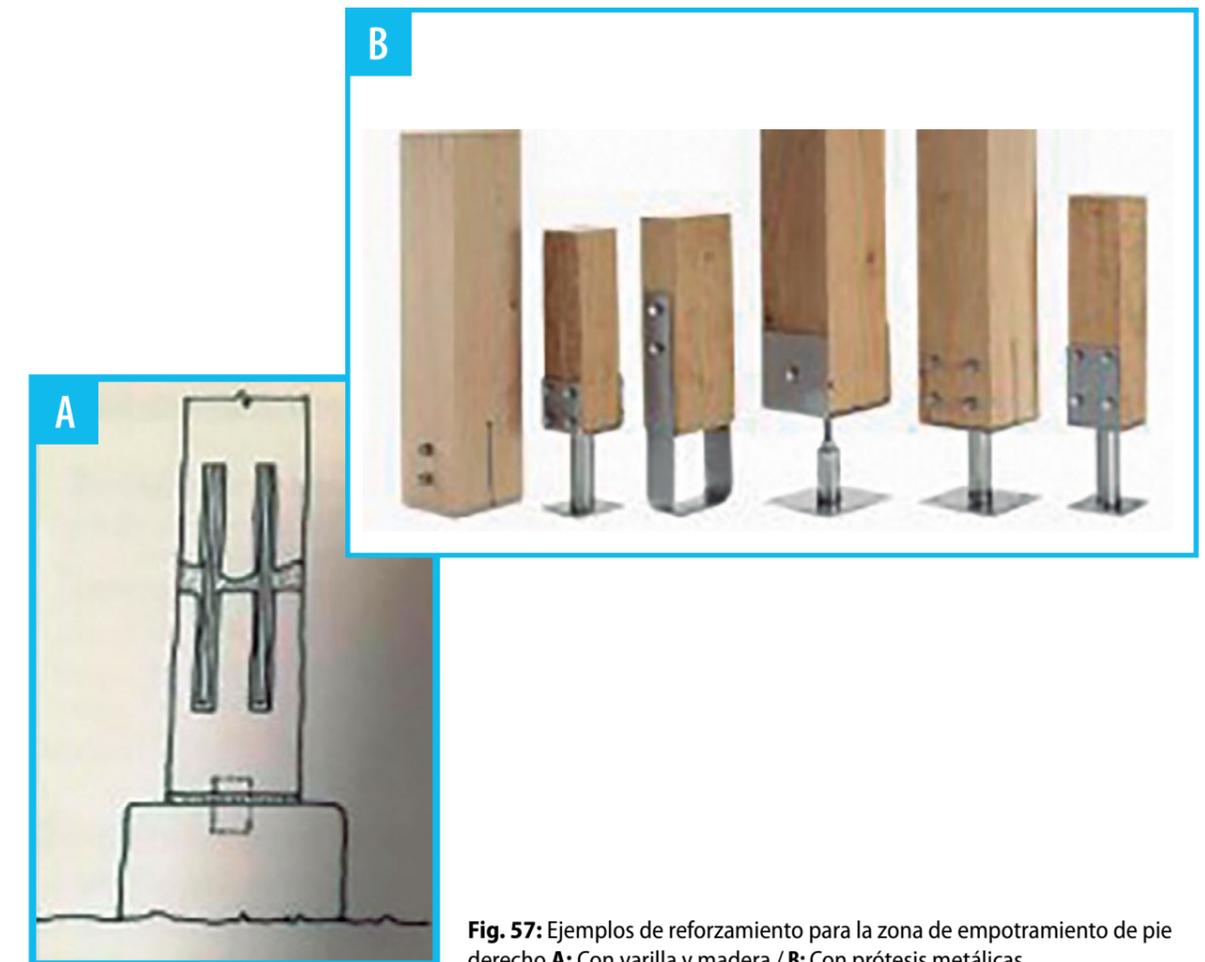
Fig. 57: Ejemplos de reforzamiento para la zona de empotramiento de pie derecho **A:** Con varilla y madera / **B:** Con prótesis metálicas.

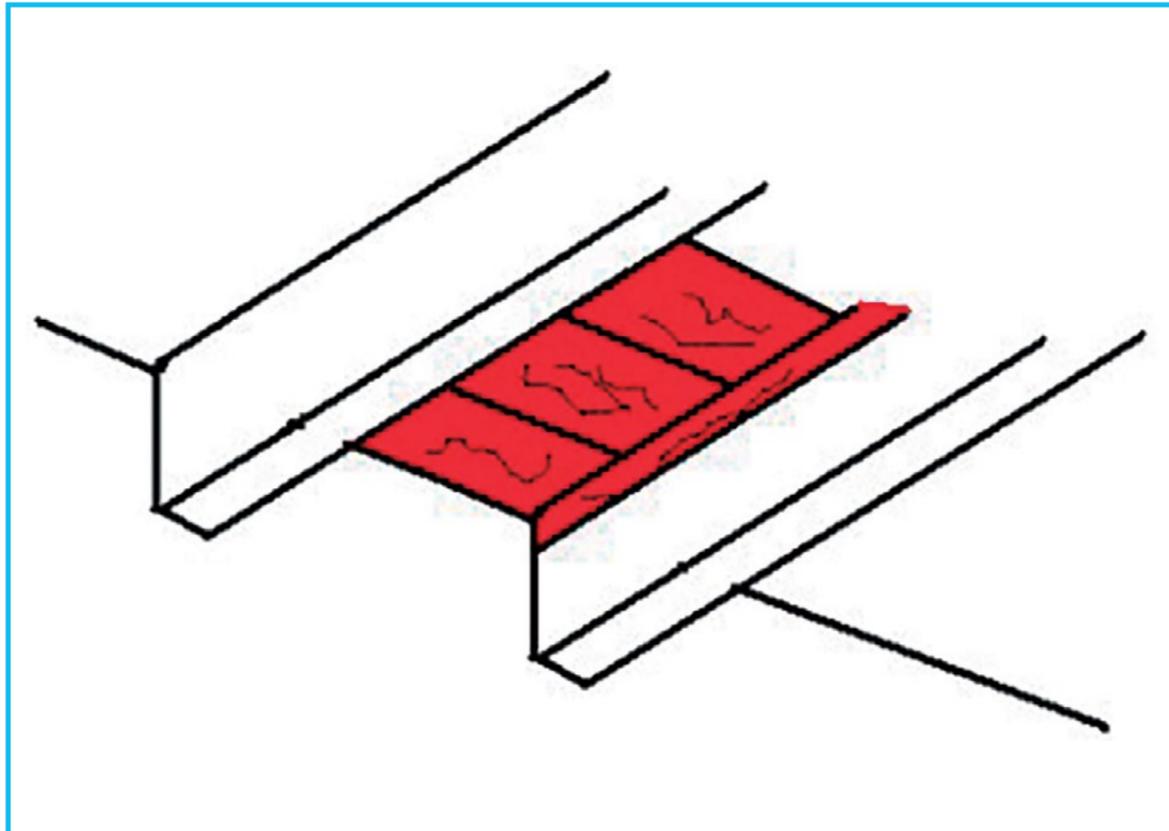
Fig. 59: Engavetado de la tablazón

Si existen tramos del entablado afectados, se deben sustituir usando pedazos de tablas que serán introducidos entre las vigas adyacentes hasta ponerlas en contacto con el entablado original. Si este no se encuentra en malas condiciones, puede retirarse el tramo en mal estado y colocar la nueva tabla contra el relleno, sin producir golpes o vibraciones que puedan afectar y desprender el enrajonado. Se puede usar una capa ligera de mortero sobre la tabla, de modo que se comprima y se mezcle con el relleno al ajustar los nuevos tablonos. Para soportar las tablas se colocan listones que se fijan a las vigas por medio de tornillos o clavos. Esta solución en su conjunto se denomina engavetado de la tablazón (Figura 59).

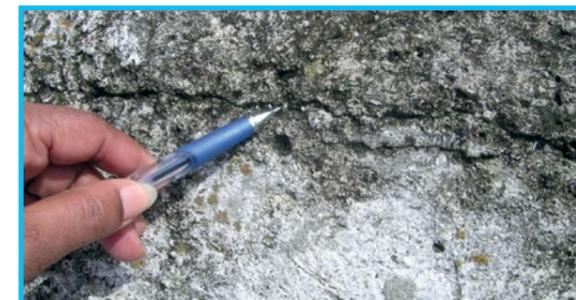
Fig. 62: Grieta en muro exterior de piedra. Convento San Francisco de Asís

- Fractura: Grieta que atraviesa completamente la pieza de piedra (Figuras 62 y 63).
- Grieta de estrella: Grieta que tiene forma de estrella.
- Microfisura: Fisuras con dimensión inferior a <math><0,1\text{ mm}</math>.
- Craquelado: Red de grietas menores.
- División: Fractura de una piedra entre dos planos de diferente resistencia como capas de arcilla/limo. La fractura puede ocurrir de forma vertical u horizontal. Por ejemplo, una columna puede dividirse en varias partes a lo largo de los planos de estratificación si la carga por encima es demasiado elevada.
- Deformación: Cambio en la forma sin pérdida de la integridad, que se manifiesta por torsiones, alabeos o pandeos. Esta forma de degradación afecta principalmente a placas de mármol (lápidas, placas de revestimiento).

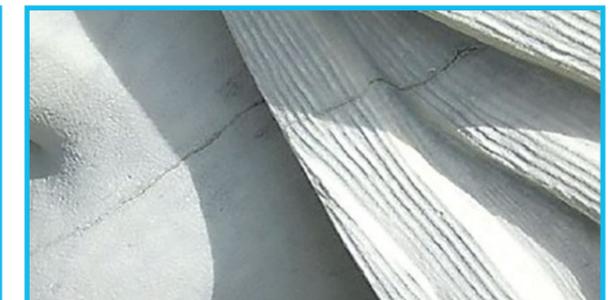
Fig. 63: Grieta en pieza de mármol. Cristo de La Habana

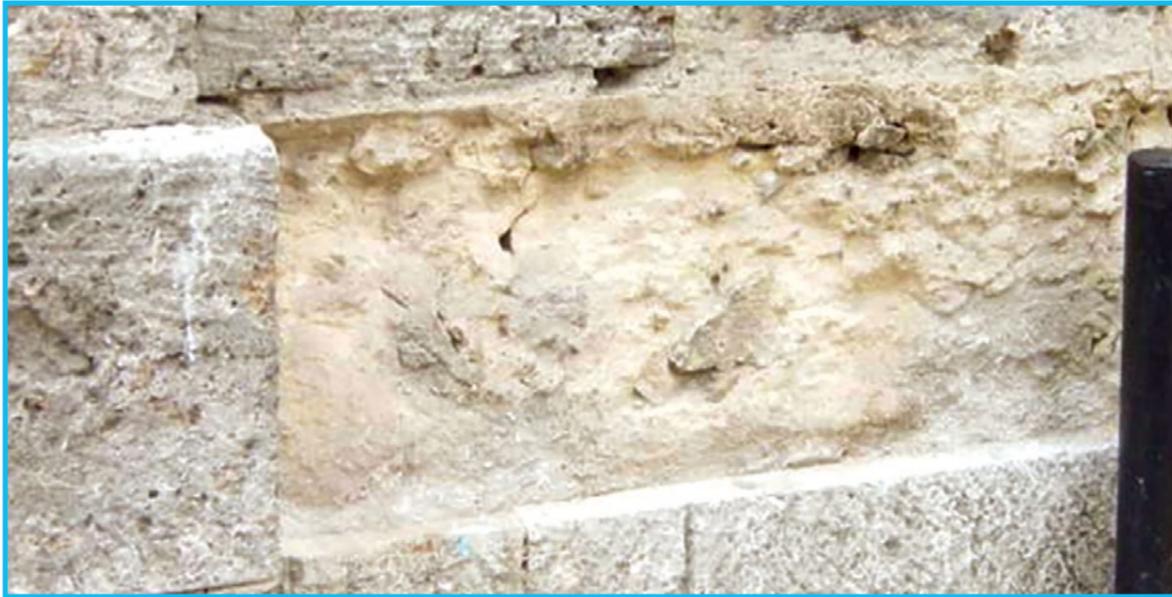
Fig. 64: Desintegración granular del bloque de piedra. Convento San Francisco de Asís

- **Delaminación:** Consiste en un desprendimiento mediante varias capas o láminas orientadas en cualquier dirección con respecto a la superficie de la piedra.
- **Desintegración:** Se trata de un proceso de pérdida de material que se inicia generalmente en la superficie de la piedra y paulatinamente avanza hacia el interior hasta varios centímetros. Las formas más comunes de desintegración son: desprendimiento, desintegración granular, empolvamiento, azucaramiento y arenización (Figura 64).

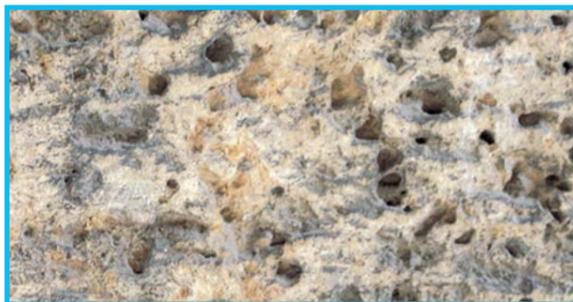
Fig. 65: Alveolización en muro de fachada Palacio del Segundo Cabo

- **Alveolización:** Formación de cavidades (alveolos) en la superficie de la piedra que pueden encontrarse interconectadas, y tener tamaño y aspecto variable con dimensiones desde centímetros hasta metros (Figura 65).
- **Erosión:** Pérdida de superficie original, dando lugar a formas suavizadas. También encontramos erosión diferencial que no es más que la pérdida de componentes de constituyentes de la matriz (Figura 66).
- **Daños mecánicos:** Daños mecánicos debidos al impacto de un proyectil (bala, metralla) o de una herramienta dura.
- **Incisiones:** Pérdida de material debida a la acción de una herramienta cortante.
- **Abrasión:** Erosión debida al rozamiento, frotamiento o impacto de partículas.

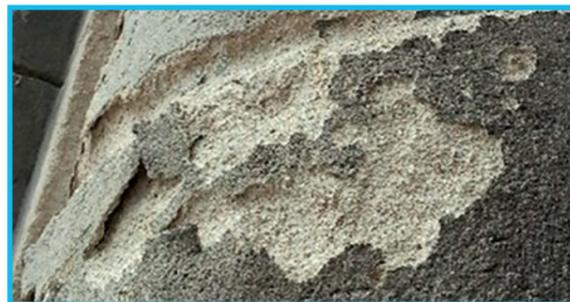
Fig. 66: Erosión en columna. Plaza de La Catedral

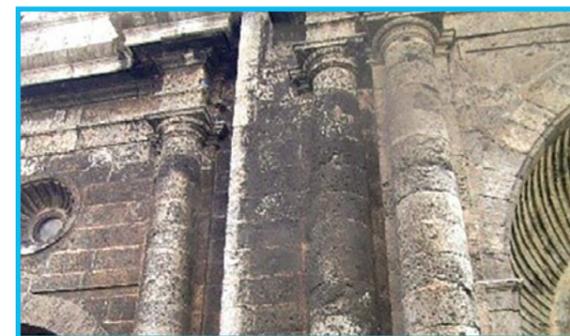
Fig. 67: Presencia de pátinas en las columnas. Convento San Francisco de Asís

- » **Costra negra (Figura 67):** Son las que se desarrollan generalmente en zonas abrigadas de la escorrentía directa en ambientes urbanos, suelen estar firmemente adheridas al sustrato y se componen, en gran medida, de partículas atmosféricas atrapadas en una matriz de yeso ($\text{CaSO}_4 \cdot 2\text{H}_2\text{O}$).

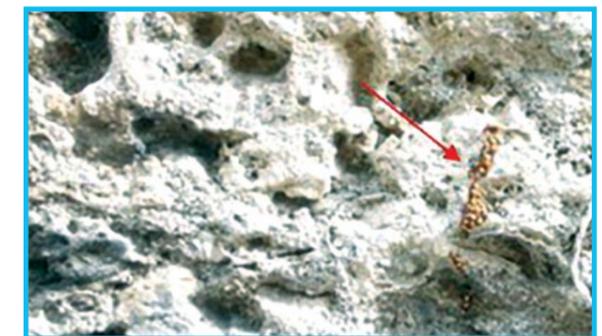
Fig. 68: Costra depositada en la superficie. Palacio del Segundo Cabo

- » **Costra salina (Figura 68):** Costra compuesta de sales solubles, que se desarrolla en presencia de altos contenidos salinos y por sucesivos ciclos de humedad-sequedad.

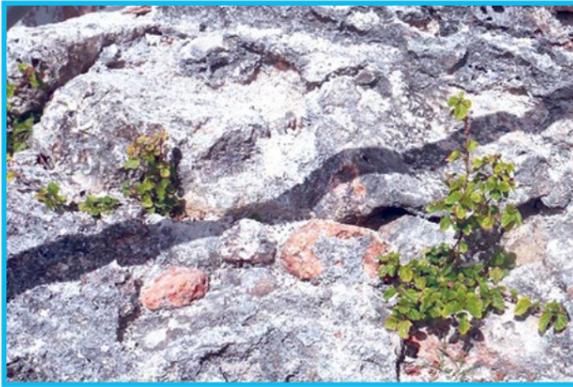
Fig. 69: Presencia de plantas en fachada. Torreón de Cojímar

- Colonización de la piedra por plantas y microorganismos tales como bacterias, cianobacterias, algas, hongos y líquen (este último es una simbiosis de los dos anteriores). La colonización biológica también incluye influencias por otros organismos, tales como nidos de animales sobre y dentro de la piedra (Figuras 69 y 70).

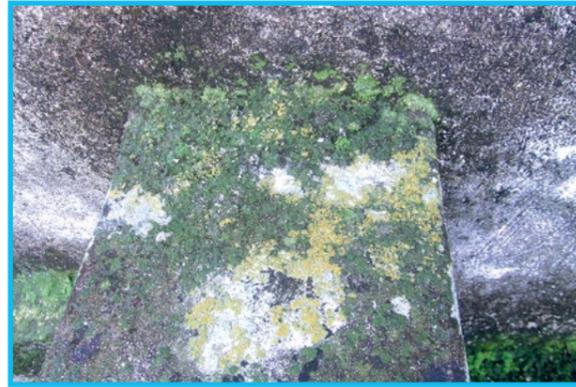
Fig. 70: Colonización biológica en muros de cubierta. Convento San Francisco de Asís

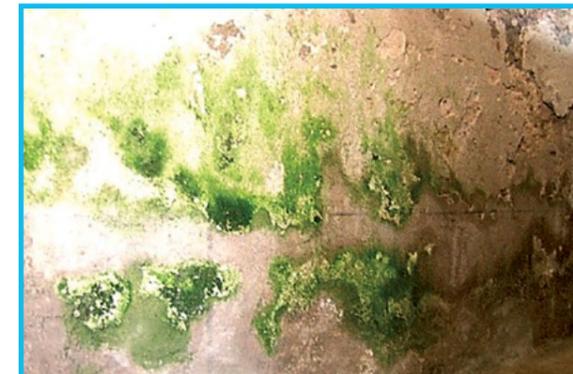
Fig. 71: Humedad por capilaridad con eflorescencias y biopelículas de coloración verde. Convento San Francisco de Asís

A continuación, se observan varios ejemplos de lesiones en piedra debido al elevado contenido de humedad (Figuras 71, 72, 73 y 74).

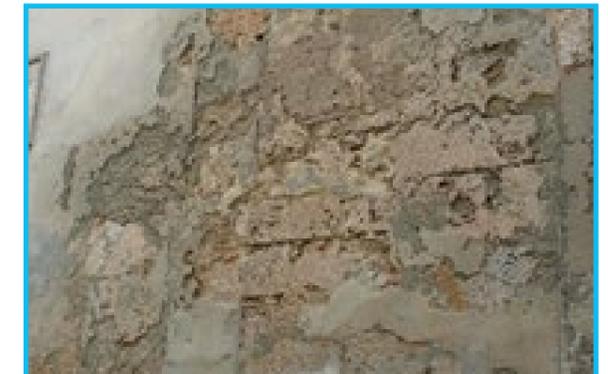
Fig. 72: Desprendimiento de la piedra por acción del agua. Catedral de La Habana

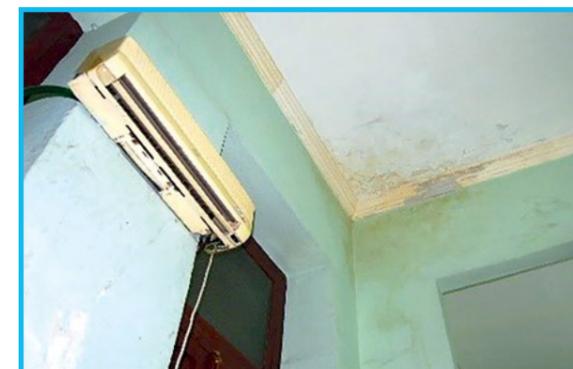
Fig. 73: Humedad por condensación en el techo y muro. Clínica estomatológica de La Habana Vieja

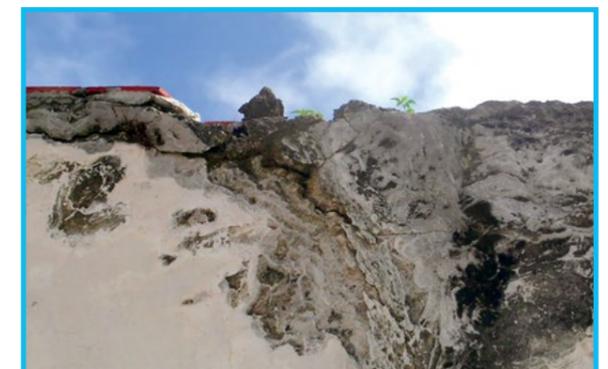
Fig. 74: Fractura de la piedra debido a la humedad por filtración desde la cubierta. Convento San Francisco de Asís

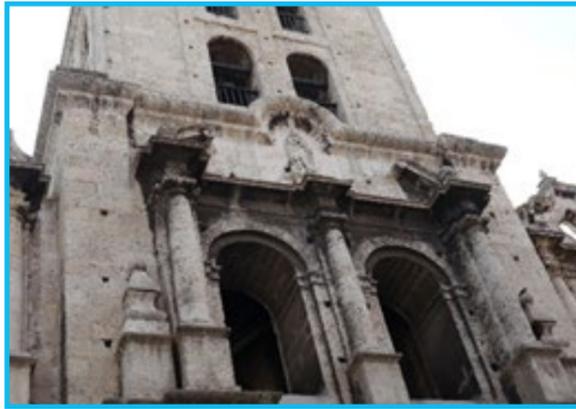
Fig. 75: Deposition of particles under cornices. Convento de San Francisco de Asís

Las edificaciones de La Habana Vieja están enclavadas en diferentes entornos, clasificados según su ubicación. Aquellas más próximas a la franja costera norte, se encuentran en un medio urbano-costero, mientras que las presentes hacia el este, están en un entorno urbano-industrial. Las piedras reaccionan ante los efectos contaminantes atmosféricos en dependencia de la naturaleza del contaminante, el nivel de exposición y la concentración. En cualquier caso, estas reacciones conllevan paulatinamente a la degradación del material, dando lugar a diversas formas de alteración como son las eflorescencias, las pátinas y las costras (Figuras 75 y 76).

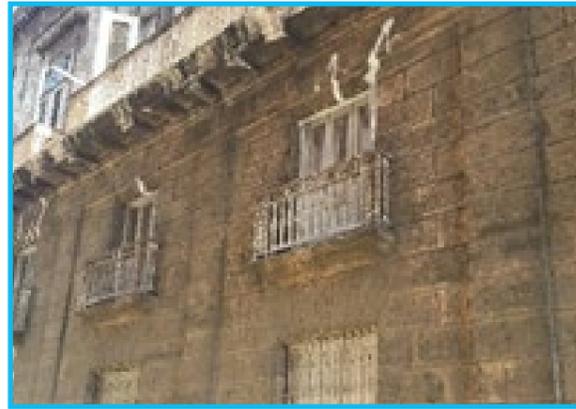
Fig. 76: Darkening of the facade due to deposition of atmospheric pollutants. Palacio Aldama

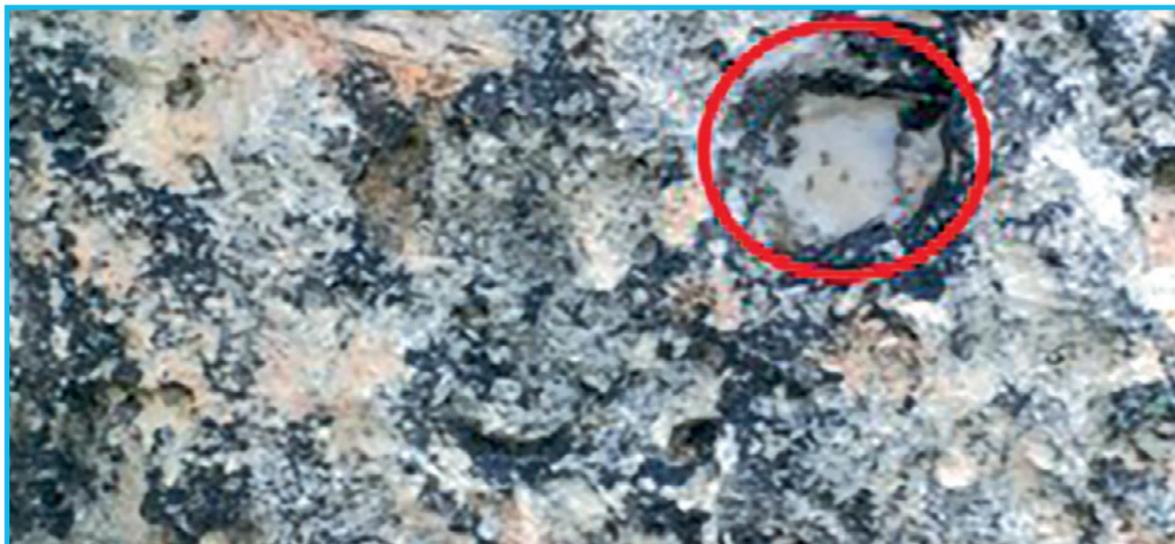
Fig. 77: Presence of soluble salts in the stone. Palacio del Segundo Cabo

Las sales ocasionan daños físicos y químicos en las piedras cuando cristalizan en su interior. El grado de perjuicio es variable y depende no solo de las sales, sino también de las variaciones de temperatura y humedad ambiental. Estos cambios controlan la disolución y precipitación dentro o fuera del material, que, al precipitar dentro del poro, produce tensiones por empuje, lo que conlleva a creación de fisuras o desprendimiento de material. La procedencia de estas sales puede ser variable, ya sea mediante deposición superficial por aerosol marino, morteros contaminados o el suelo. Los tipos de sales más frecuentes en las edificaciones son las de cloruro, nitratos y sulfatos (Figura 77).

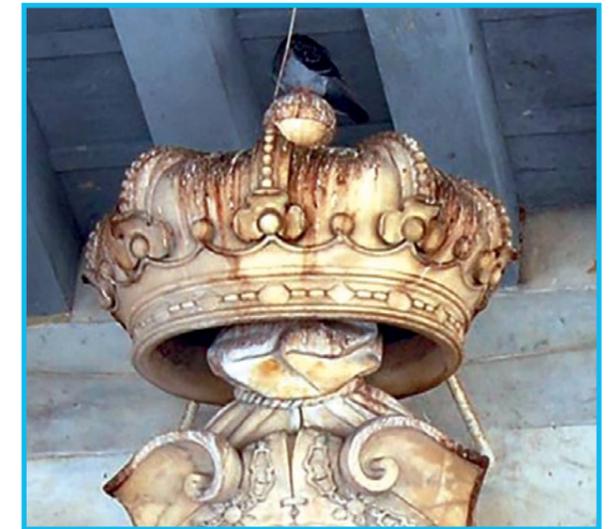
Fig. 78: Presence of soluble salts in the stone. Palacio del Segundo Cabo

- Bacterias: Pueden provocar exfoliaciones, eflorescencias, manchas por cambio de coloración, etc.
- Hongos, líquenes y algas: Crecen en zonas húmedas, forman biopelículas de variados colores y costras.
- Musgos: Forman una capa de materia orgánica que retiene humedad.
- Plantas superiores: Se refiere al crecimiento de árboles, arbustos, hierbas, helechos, etc., capaces de crecer sobre el substrato, provocar grietas y retener humedad.
- Animales: Las excretas de aves (palomas, gorriones) y murciélagos se transforman en ácidos (úricos, fosfóricos y nítricos) durante su proceso de degradación y reaccionan con la piedra, lo que conlleva a la disolución de la misma (Figura 78).
